ESTUDO DE ENCOSTAS OCUPADAS DESORDENADAMENTE NA CIDADE DO
RIO DE JANEIRO - A FAVELA DO VIDIGAL

Tese submetida ao Corpo Docente do Instituto de Geociências da
Universidade Federal do Rio de Janeiro como parte dos
requisitos necessários à obtenção do grau de Mestre em Ciências

1989

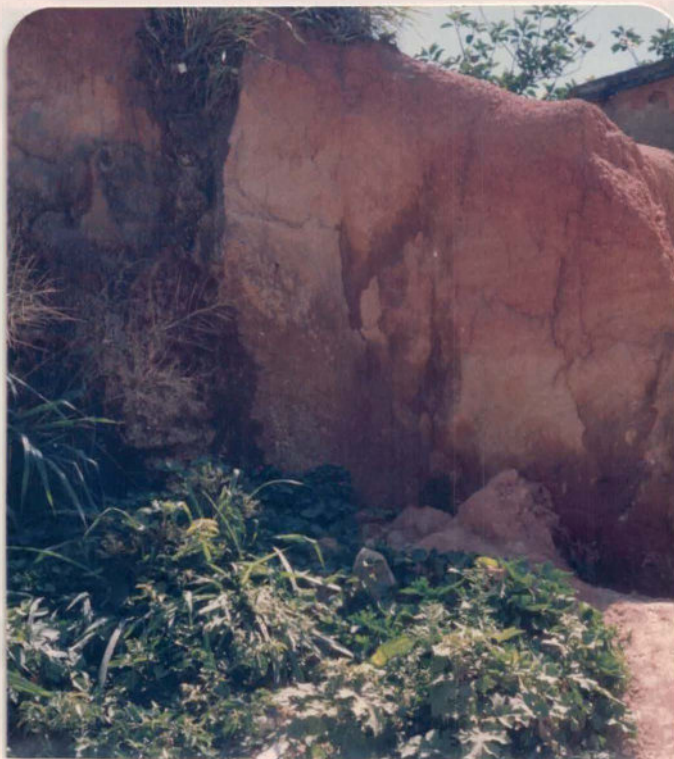
FOTO 10 - Solo residual do gnaisse facoidal podendo-se notar a estrutura da rocha matriz preservada.

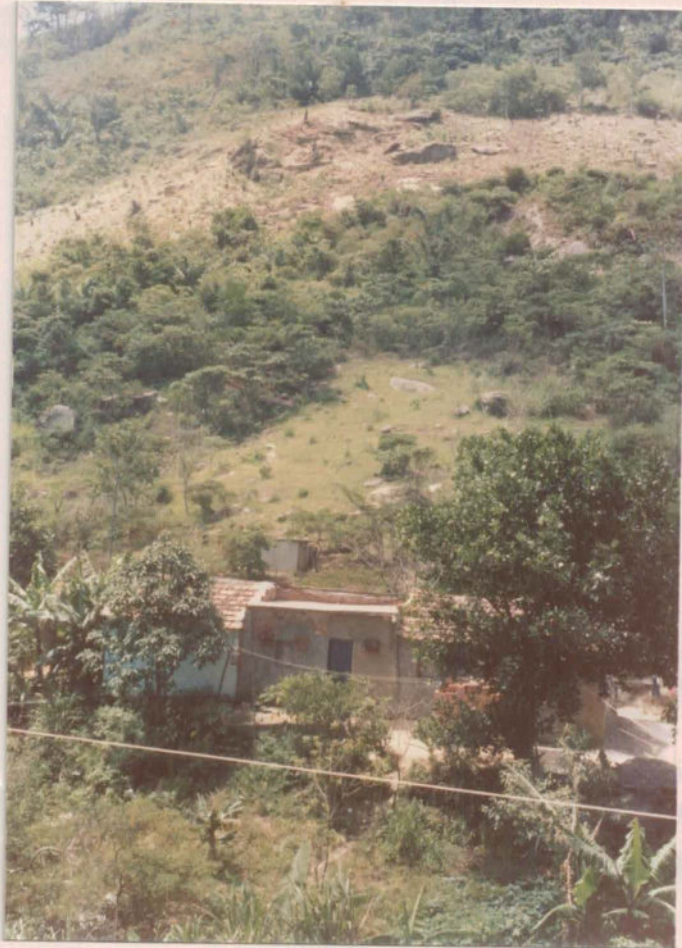
FOTO 11 - Solo litólico no Sobradinho com a presença de lascas rochosas semi-engastadas no maciço.

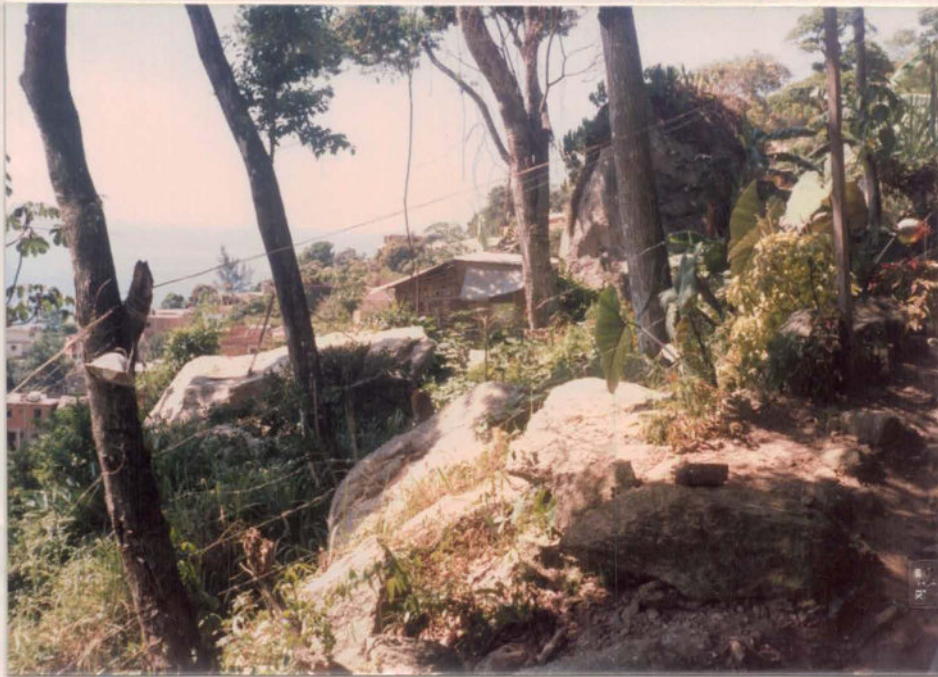
FOTO 12 - Blocos rochosos componentes do depósito de talus na região da Rua 25 de dezembro.

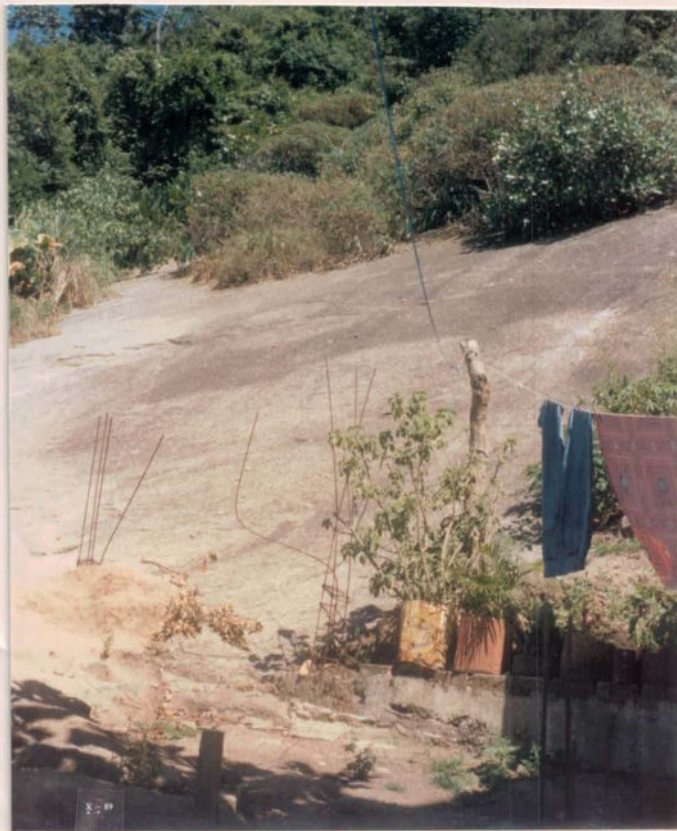
FOTO 18 - Unidade colúvio/rocha acima de escarpa rochosa.

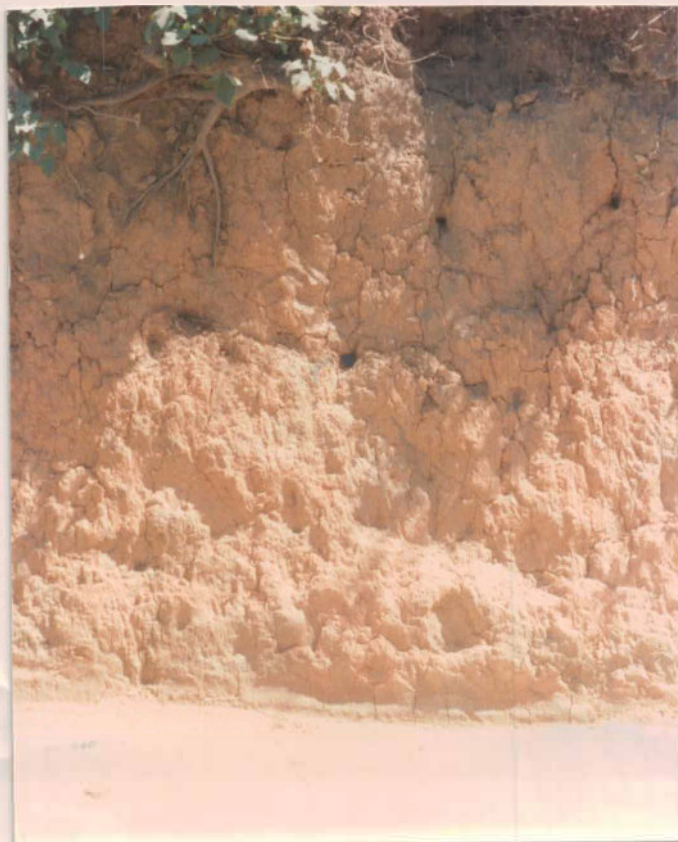
FOTO 21 - Colúvio espesso no sobradinho.

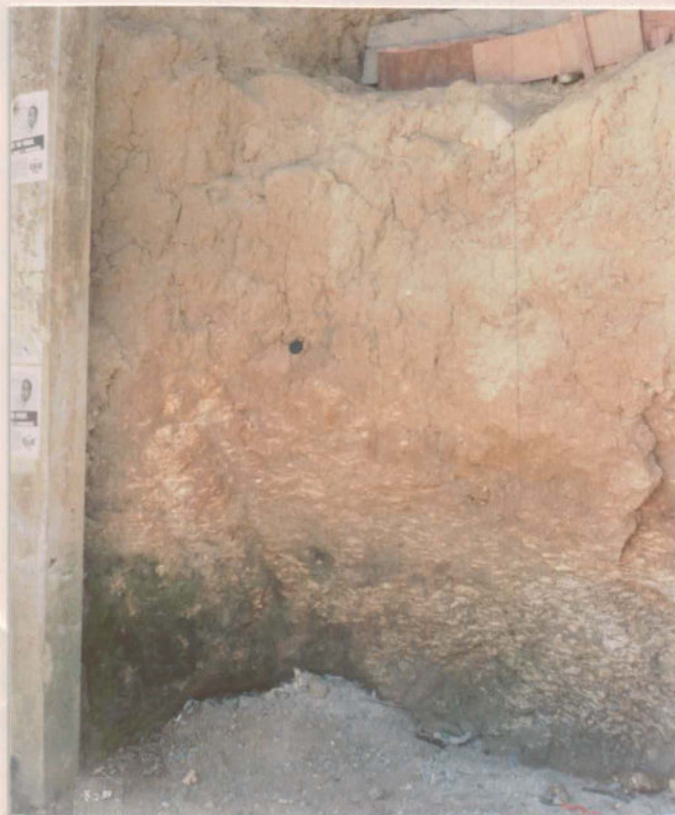
FOTO 22 - Unidade colúvio/residual mostrando o contato brusco entre os diferentes materiais.

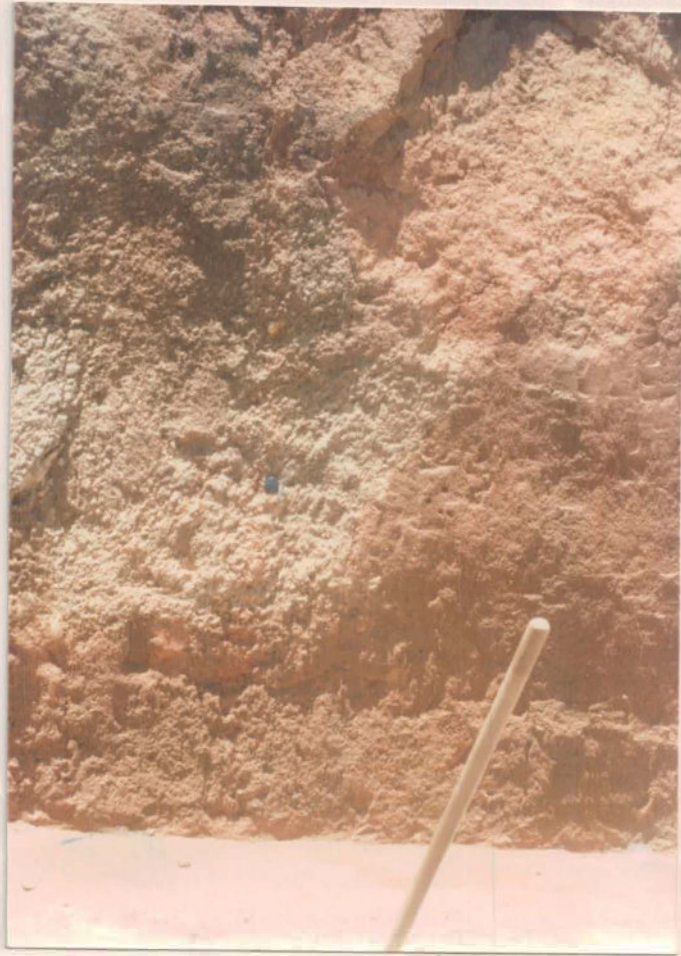
FOTO 23 - Bloco de gnaiss saprolitizado envolvido pela massa coluvial.

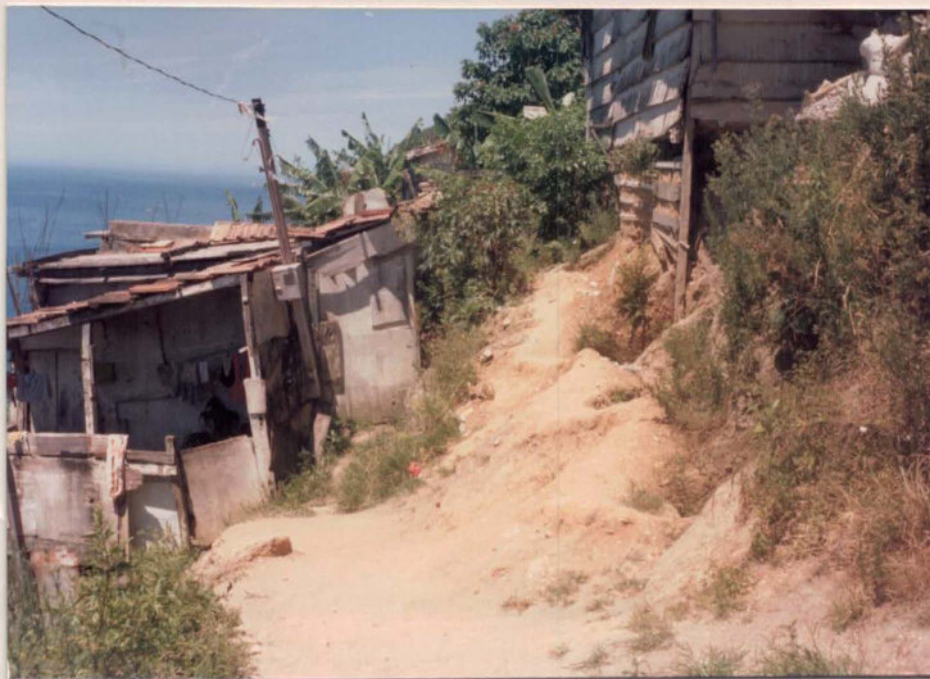
FOTO 25 - Habitações precárias na unidade colúvio/rocha contribuindo ainda mais para a desestabilização do local.

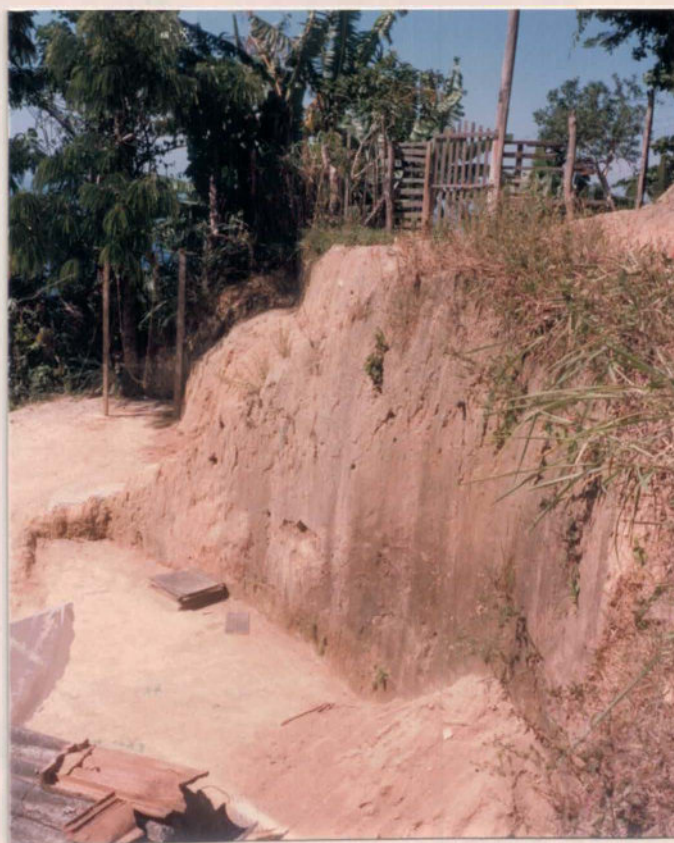
FOTO 26 - Corte vertical na unidade residual saprolítico, que mostra boa resistência.

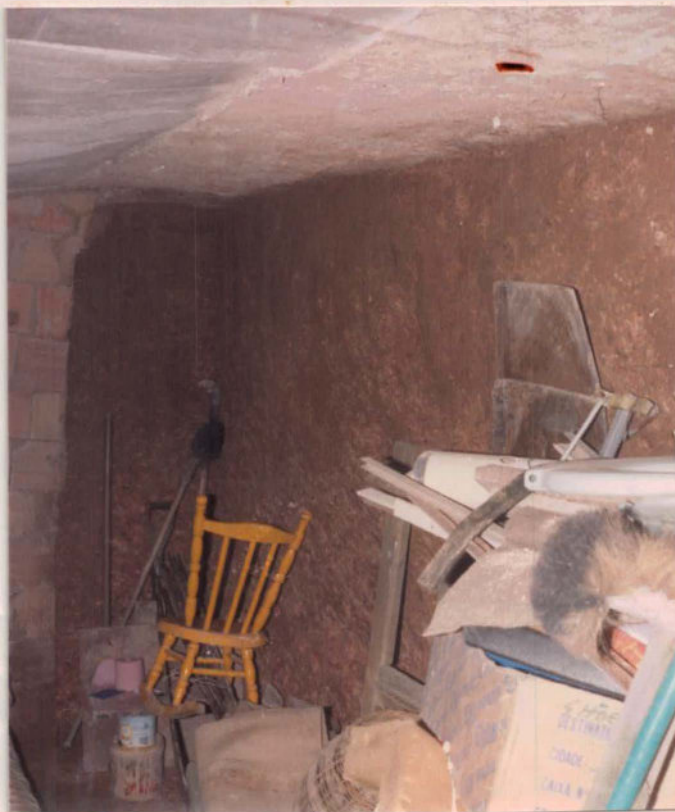
FOTO 27 - Escavação na unidade residual saprolítico.

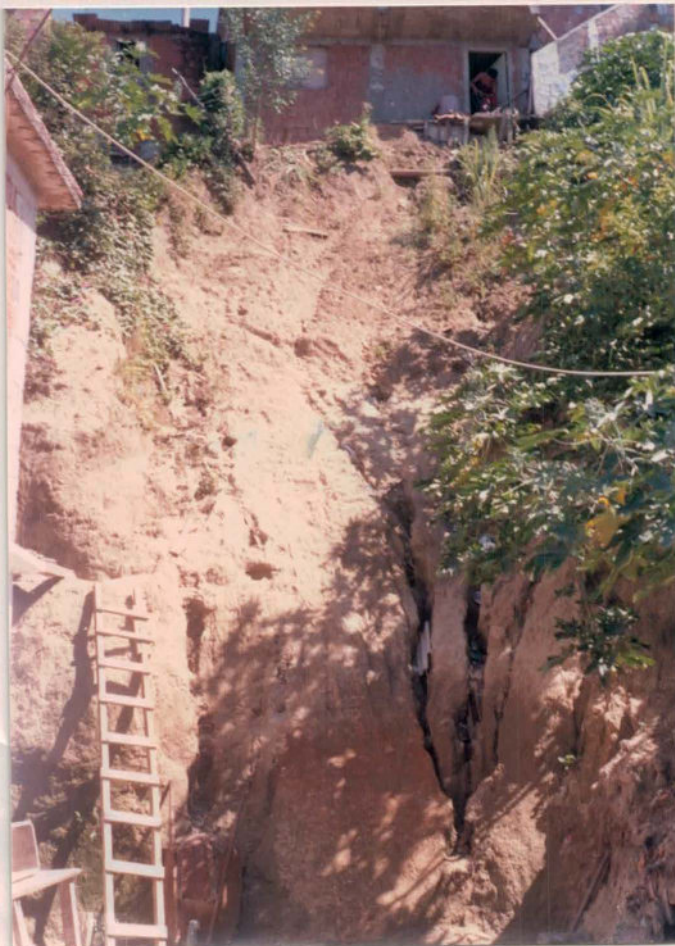
FOTO 28 - Formações de ravinas por erosão em taludes de solo residual saprolítico.

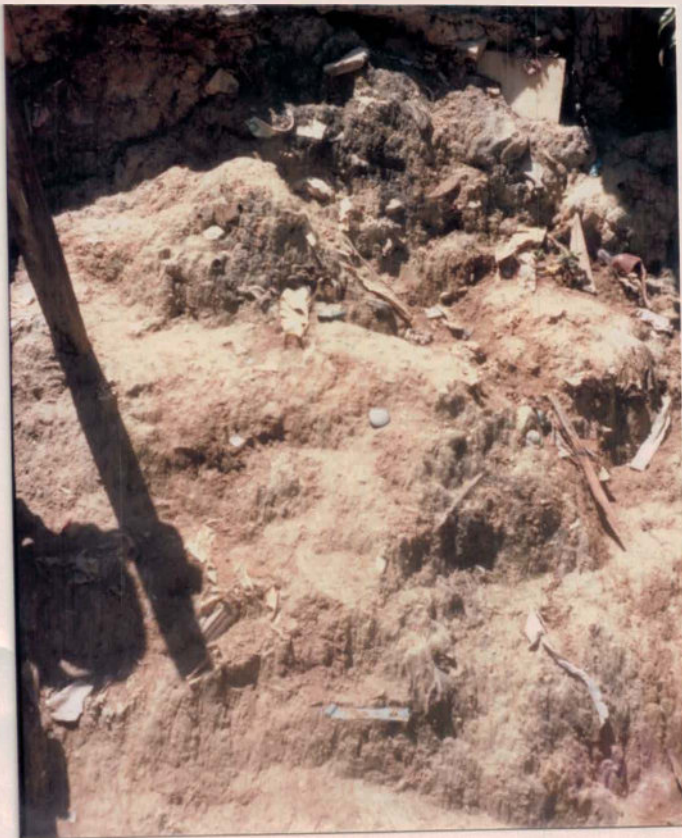
FOTO 30 - Mistura de solo e lixo (solo antrópico) altamente instável.

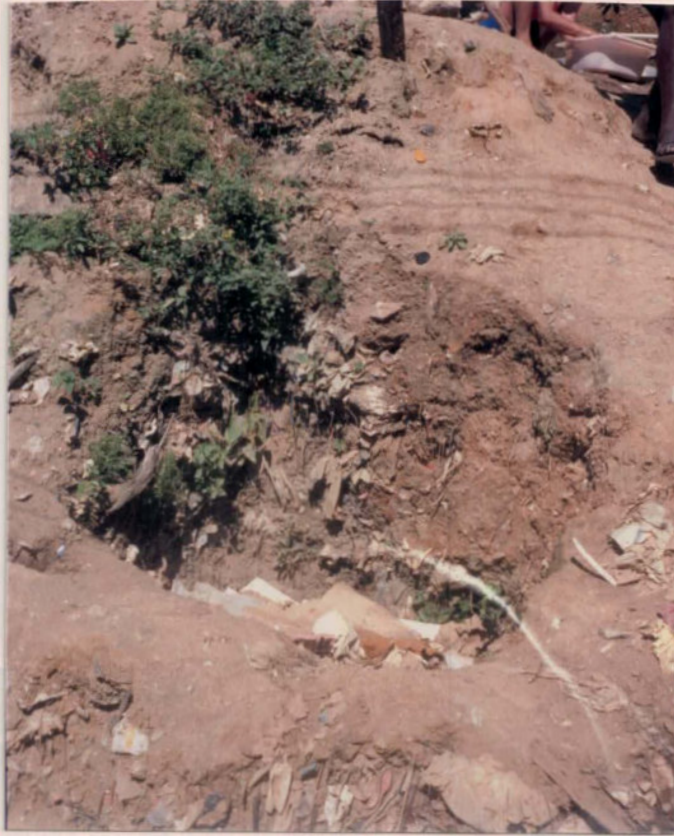
FOTO 31 - Escavação em mistura de solo e lixo (solo antropológico).

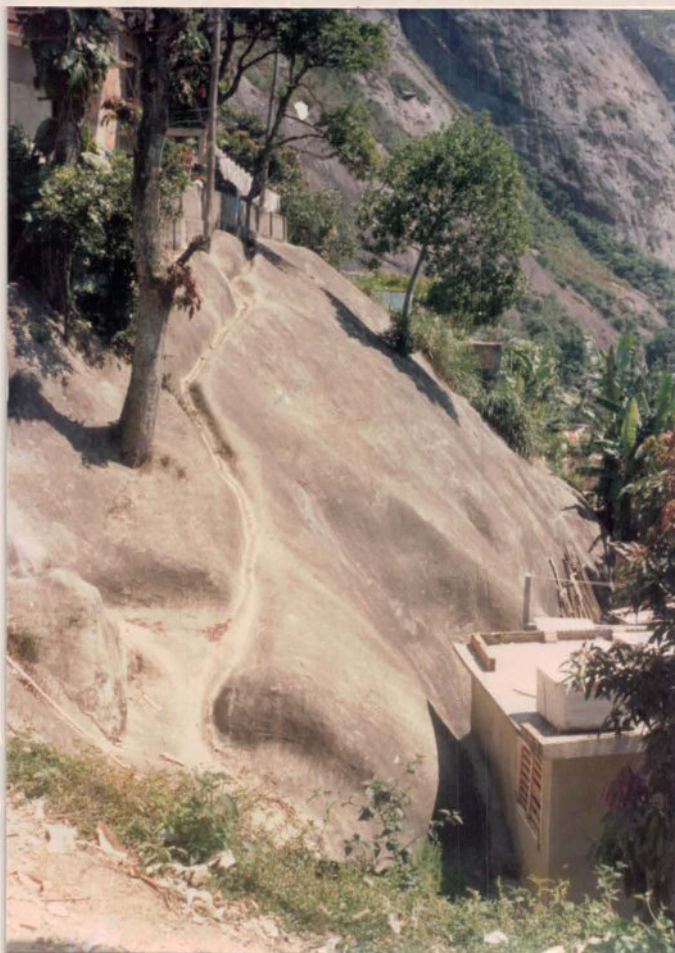
FOTO 33 - Obra em concreto projetado na Rua 31 de Julho.

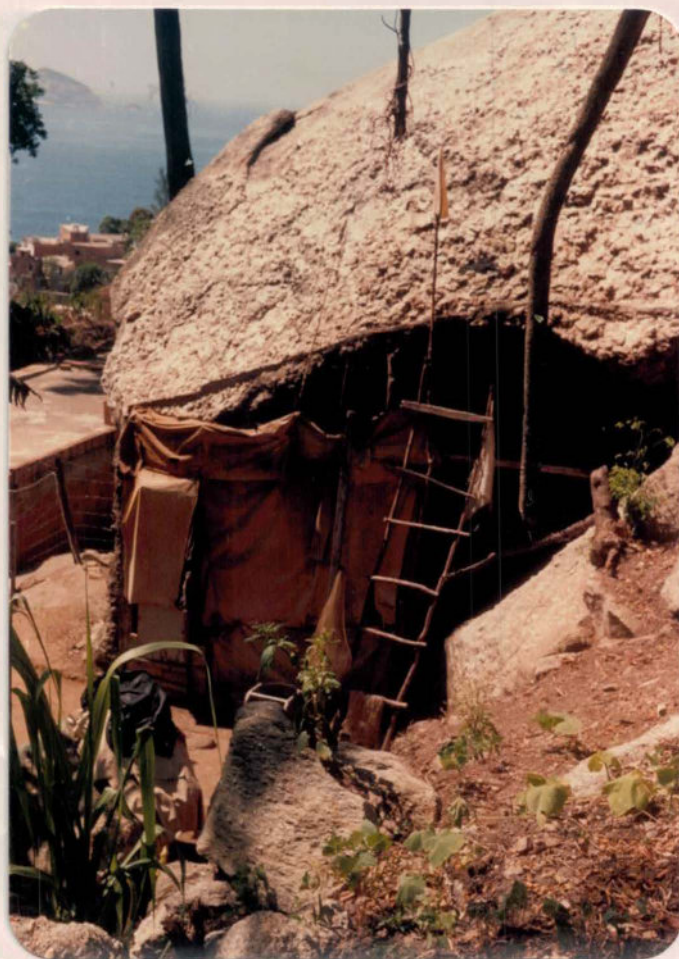
FOTO 35 - Habitação construída sob lasca rochosa na região da Rua 25 de Dezembro.
