PENGUNAAN *CARBON FIBER-REINFORCED POLYMER* SEBAGAI PERKUATAN KOLOM BETON BERTULANG AKIBAT BEBAN SIKLIK UNTUK MENINGKATKAN DAKTILITAS PERPINDAHAN STRUKTUR

Abstrak: Penelitian ini bertujuan untuk meningkatkan daktilitas perpindahan pada spesimen kolom yang diberi perkuatan *CFRP* (*Carbon Fiber Reinforced Polymer*). Ada dua spesimen kolom skala penuh yang digunakan, yaitu C-1 (kolom original) dan C-1C (kolom dengan perkuatan *CFRP* 1 lapis). Hasil penelitian untuk masing-masing C-1 dan C-1C adalah P_{max} sebesar 278,9 dan 432,2 kN, δ_{max} sebesar 53,24 dan 96,46 mm, serta M_{max} sebesar 328,04 dan 509,63 kNm. Hasil daktilitas perpindahan untuk C-1 adalah 6,70; 6,11 dan 5,44, sedang C-1C adalah 11,02; 12,75 dan 11,89. Peningkatan persentase daktilitas perpindahan kolom C-1C terhadap C-1 adalah 64,48; 108,74; dan 118,68% masing-masing untuk zona sendi plastis, setengah tinggi efektif kolom dan setinggi efektif kolom.

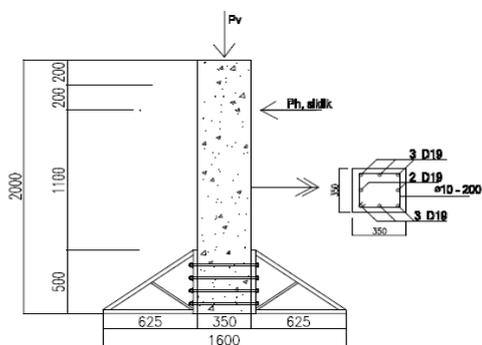
Gambar 2. Specimen: (a) C-1 dan (b) C-1C

Specimen yang diuji adalah kolom persegi dengan ukuran 350 × 350 mm dan tinggi efektif 1100 mm. Pada bagian bawah kolom dijepit dengan pelat baja setinggi 500 mm. Dalam penelitian ini digunakan 2 buah *specimen full scale* yaitu kolom original adalah kolom beton bertulang tanpa perkuatan *fiber* (C-1) dan kolom dengan 1 lapis *CFRP* (C-1C).

Jumlah tulangan longitudinal 8D19 dan jarak antar sengkang $\phi 10-200$. Detail gambar seperti pada Gambar 2.

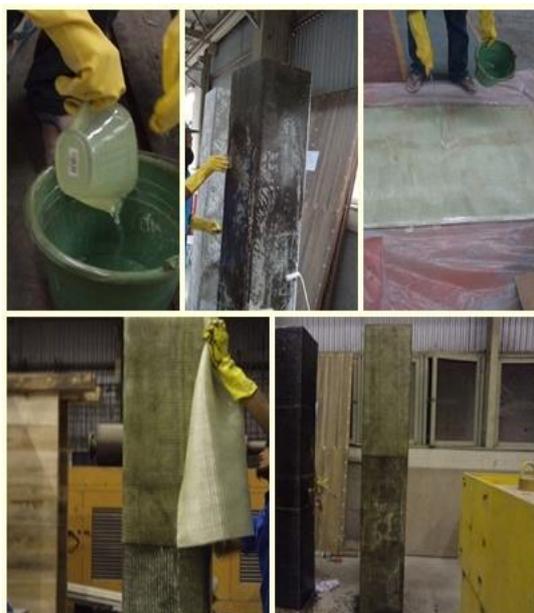
Gambar 3. Aplikasi FRP

Gambar 3 merupakan aplikasi FRP pada benda uji dengan menggunakan metode *Wet Lay-U*. Untuk menghindari geser dan *debonding* maka digunakan *overlap* antar lapisan sepanjang 200 mm. Benda uji kolom yang terbungkus dibiarkan pada suhu kamar selama 4 hari untuk memastikan *epoxy* telah mengeras sebelum dilakukan pengujian siklik. Hal ini bertujuan untuk mendapatkan kekuatan penuh sebelum pengujian.
