AVALIAÇÃO DE LINHAS DE BENEFICIAMENTO E IMPACTOS DE QUEDA NA QUALIDADE DE CAQUI “RAMA FORTE”

PACKING LINE EVALUATION FOR DROP IMPACTS ON PERSIMMON QUALITY “RAMA FORTE”

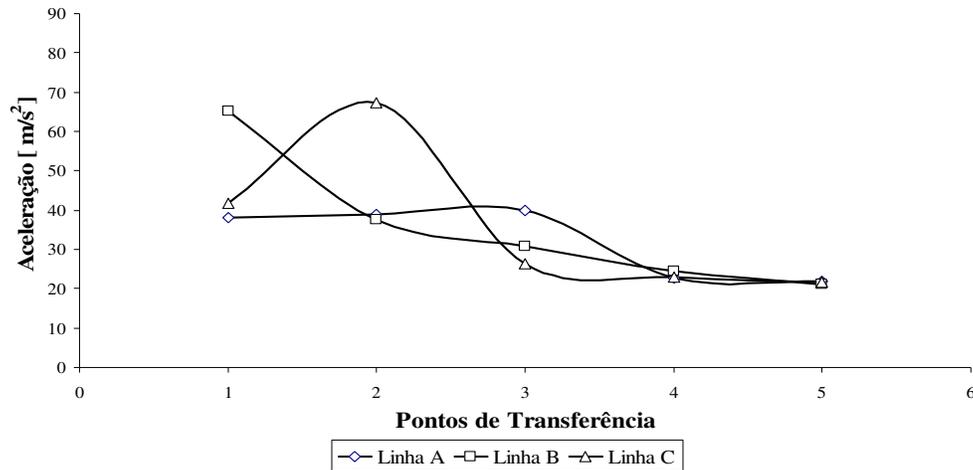
FIGURA 1. Acelerações médias (G) encontradas nas linhas de beneficiamento e de classificação da unidade 1 em seus pontos de transferência: 1 - Recebimento; 2 - Entrada nas escovas; 3 - Saída da esteira; 4 - Entrada na bancada; 5 - Queda final. **Mean accelerations (G) found in the packing lines and classification of the unit 1 in its transfer points: 1 - Receiving; 2 - Check strips; 3 - Output mat; 4 - Entering the countertop; 5 - Final fall.**

Na Figura 1, são apresentados os valores de impacto nas três linhas de beneficiamento e a classificação da unidade 1. Pode-se observar que, na linha A, o nível máximo de impacto ocorreu no ponto de transferência 3, que se refere à saída da esteira, com impacto de 39,92 G. No entanto, observa-se que o impacto médio máximo na linha B ocorreu no ponto de transferência 1, referente à entrada dos frutos na linha, apresentando aceleração média máxima igual a 65,18 G. Na linha C, o maior impacto ocorreu no ponto de transferência 2, quando os frutos entram nas escovas de polimento, com média de 67,34 G. Nas três linhas, a maioria dos impactos registrados foi de até 50 G (média de 95% do total). Nas linhas A, B e C, a metade dos valores de impactos de até 50 G ocorreu na etapa de polimento.

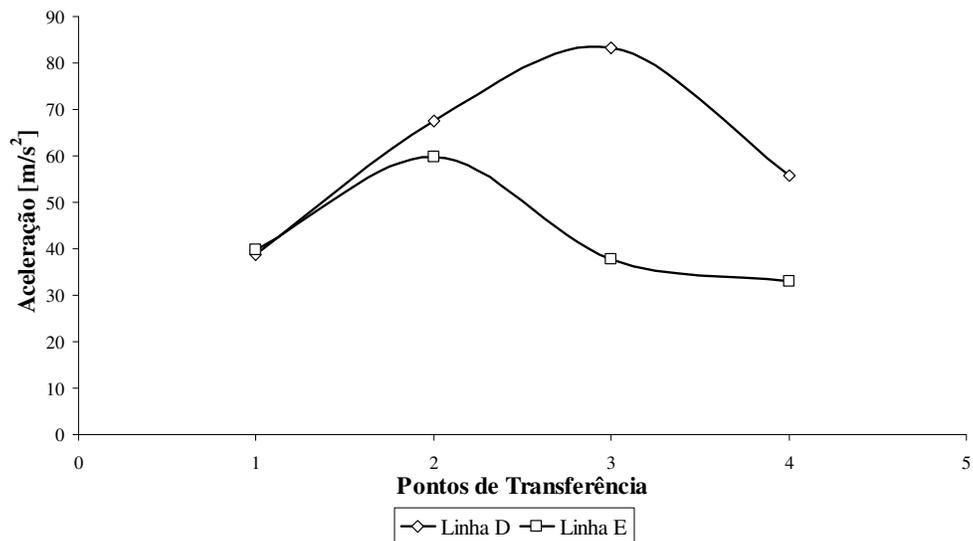
FIGURA 2. Acelerações médias (G) encontradas nas linhas de beneficiamento e de classificação da unidade 2 em seus pontos de transferência. Linha D: 1 - Recebimento; 2 - Saída das escovas; 3 - Entrada na bancada; 4 - Saída da bancada. Linha E: 1 - Recebimento; 2 - Saída do transporte; 3 - Saída das escovas; 4 - Queda final. **Mean accelerations (G) found in the packing lines and classification of the unit 2 in its transfer points. Line D: 1 - Receiving; 2 - Output from brushes; 3 - Entering the countertop; 4 - Output from the sidelines. Line E: 1 - Receiving; 2 - Output transport; 3 - Output from brushes; 4 - Final fall.**

Na unidade 2, destinada ao beneficiamento e à classificação do caqui “Rama Forte”, o maior impacto foi de 83,22 G, observado na linha D, no ponto de transferência de entrada na bancada, enquanto, na linha E, o maior valor foi na saída das escovas, com 59,80 G (Figura 2). Nessas duas linhas, cerca de 94% dos impactos foram de até 50 G. Na linha D, 3,5% dos impactos ocorreram na faixa de 50 a 100 G, enquanto a linha E apresentou 5,4%, sendo a metade desses valores registrados no recebimento dos frutos dessas duas linhas.

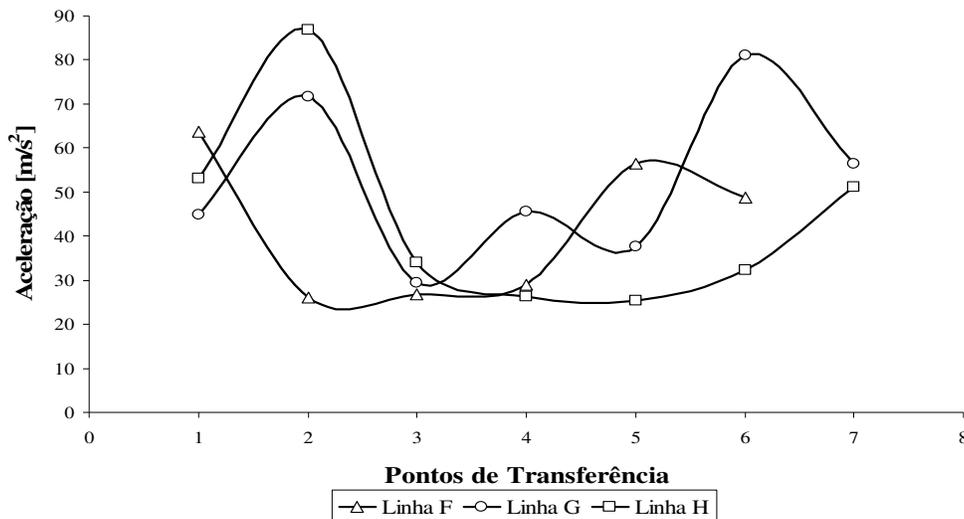
FIGURA 3. Acelerações médias (G) encontradas na linha de beneficiamento e de classificação F, G e H (unidades 3 e 4) em seus pontos de transferência: **Linha F:** 1 - Recebimento; 2 - Entrada nas Escovas; 3 - Saída das escovas; 4 - Saída Disco; 5 - Saída classificação; 6 - Queda na bancada. **Linhas G e H:** 1 - Recebimento; 2 - Entrada na escova; 3 - Saída da escova; 4 - Entrada na esteira; 5 - Esteira Bifurcação; 6 - Entrada na Classificação; 7 - Saída da classificação. **Mean accelerations (G) found in the processing and classification line F, G and H (units 3 and 4) in its transfer points: Line F:** 1 - Receiving; 2 - Check the brushes; 3 - Check out the brushes; 4 - Output disk; 5 - Output rating; 6 - Decline bench. **Lines G and H:** 1 - Receiving; 2 - Enter the brush; 3 - Output from the brush; 4 - Enter the treadmill, 5 - Wake Fork; 6 - Enter Classification; 7 - Output classification.

Observou-se que, no ponto de transferência de recebimento da unidade 3, ocorreu o maior valor de impacto da linha F, com valor de 63,68 G (Figura 3). Os impactos de até 50 G corresponderam a 92,9% do total registrado na linha, sendo que, desses, 29,1% ocorreram na etapa de polimento. A faixa de impactos de 50 a 100 G foi de 7,1%, sendo 66,7% dos valores registrados entre os pontos de transferência 5 e 6.

Na unidade 4, verificou-se o maior impacto na linha G, na entrada da classificação, com 81,06 G (Figura 3), enquanto na linha H, foi de 86,98 G no ponto de transferência de entrada da escova. Nas duas linhas, os impactos concentraram-se em valores de até 50 G, com média de 93,6% do total. Na faixa de 50 a 100 G, a linha G apresentou 6,9%, enquanto na linha H a percentagem foi um pouco menor, com 5,2%. As etapas de recebimento e de polimento foram as que concentraram a maior quantidade de valores, com 30 e 35,3% nas linhas G e H, respectivamente.

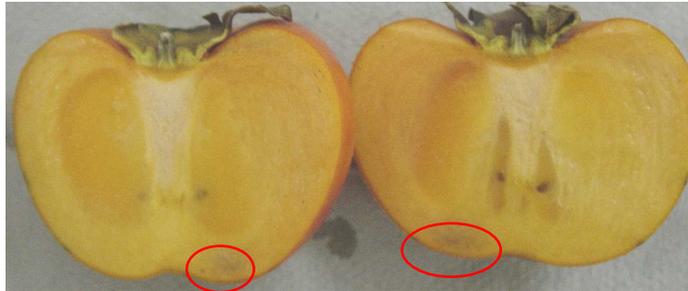
FIGURA 4. Dano interno em caqui “Rama Forte” submetido a queda de 10 cm de altura. **Internal damage in ‘Rama Forte’ persimmon submitted to the 10 cm fall.**

No caso do caqui “Rama Forte”, os danos internos -como consequência do impacto de queda- ficaram evidenciados pelo escurecimento da região atingida pela queda, seguida pelo “amolecimento” do fruto, que corresponde à ruptura de membranas e consequente perda de firmeza dos frutos (Figuras 4; 5 e 6). O dano físico não é visível externamente, porém, ao serem cortados, é possível observar o efeito do impacto na parte interna. Em alguns frutos, a mudança de cor da polpa em decorrência do amadurecimento pode disfarçar o dano, ficando menos evidente. Verificou-se,

também, que a posição do fruto no momento da queda tem influência sobre a magnitude do dano interno: quanto menor for a área de contato, maior é a pressão sobre essa área, aumentando, assim, a magnitude do impacto e, conseqüentemente, o dano interno correspondente à ruptura de membranas celulares. Dessa forma, mesmo quedas relativamente pequenas, como 10 cm, podem causar danos, se o impacto for localizado.

No terceiro e sexto dias de armazenamento, as frutas que sofreram queda de 10 cm não apresentaram nenhum dano interno visível, enquanto nos caquis que sofreram queda de 20 cm, no terceiro dia, havia 42,9% de frutos com danos internos, e no sexto dia foram 44,4%. No terceiro dia, os frutos que caíram a 30 cm de altura tiveram a maior percentagem de danos, de 88,9%. Contudo, no sexto dia, esse tratamento apresentou percentagem menor que os frutos que caíram a 20 cm, com 28,6% dos caquis com danos internos.

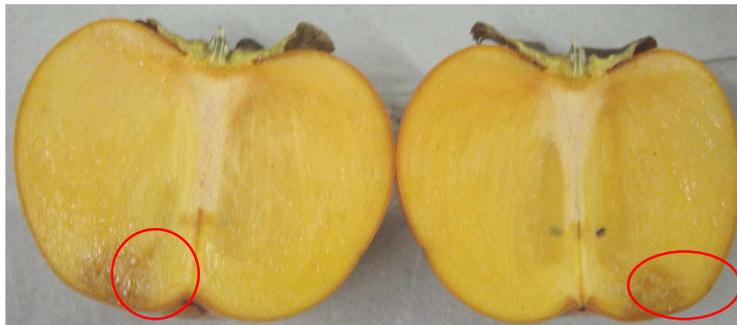
FIGURA 5. Dano interno em caqui “Rama Forte” submetido a queda de 20 cm de altura. **Internal damage in ‘Rama Forte’ persimmon submitted to the 20 cm fall.**

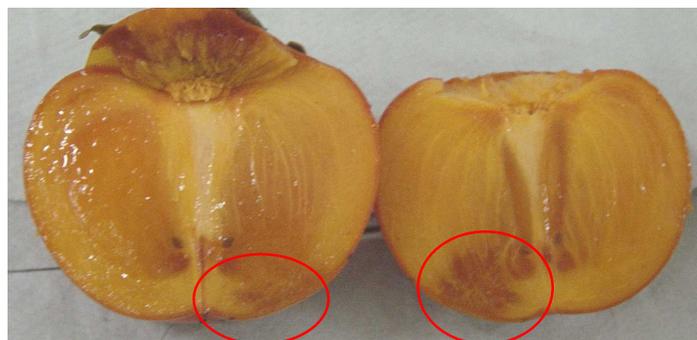
FIGURA 6. Dano interno em caqui “Rama Forte” submetido a queda de 30 cm de altura. **Internal damage in ‘Rama Forte’ persimmon submitted to the 30 cm fall.**
