UNIVERSIDADE ESTADUAL DE CAMPINAS
FACULDADE DE ODONTOLOGIA DE PIRACICABA

**INFLUÊNCIA DA ESCOVAÇÃO MECÂNICA SOBRE A
INFILTRAÇÃO MARGINAL DE RESTAURAÇÕES DE
AMÁLGAMA DE PRATA ASSOCIADAS A AGENTES RESINOSOS
E CONDENSADAS COM DIFERENTES MÉTODOS.**

*Tese apresentada à Faculdade de Odontologia de
Piracicaba, da Universidade Estadual de
Campinas, para obtenção do TÍTULO DE
MESTRE EM CIÊNCIAS - ÁREA: MATERIAIS
DENTÁRIOS.*

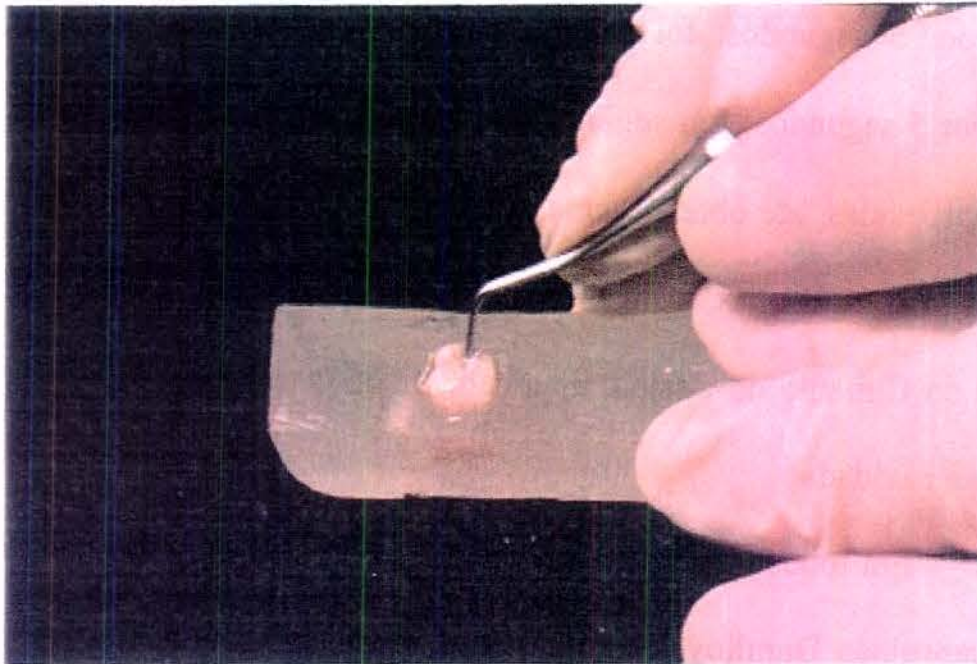
Figura 3 – Amálgama de prata sendo condensado na cavidade, com condesador manual.

Em todos os grupos, as cavidades foram restauradas com liga de prata encapsulada Duralloy (Degussa, S/A), com alto conteúdo de cobre. A trituração foi realizada num amalgamador mecânico Ultramat 2 (SDI) por 8 segundos. O amálgama foi levado à cavidade, utilizando-se um porta amálgama (Farber) e condensado através de diferentes maneiras: condensação manual, com auxílio de condensadores manuais tipo Ward (Golgran); condensação mecânica, através de pontas condensadoras acopladas em micromotor (Dabi Atlante); e condensação ultrassônica, utilizando-se o aparelho Jet Sonic (Gnatus). O amálgama foi condensado em pequenos incrementos fazendo-se movimentos de brunidura contra as paredes da cavidade e preenchendo-a em excesso (Figura 3).

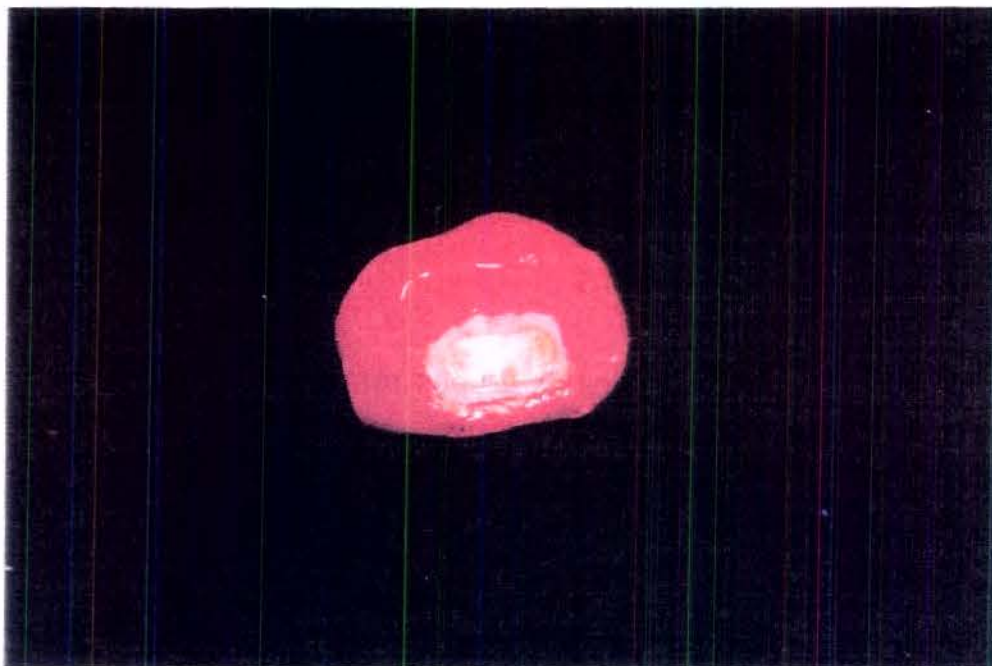
Figura 5 – Dente coberto com esmalte para unha e cera rosa n° 7.

Após a ciclagem térmica, os dentes receberam duas camadas de esmalte para unha (Colorama) intercaladas com uma camada de cera rosa nº 7, afim de promover o selamento do dente, impedindo o contato deste com a solução corante, com exceção da restauração e da faixa de 1mm ao redor desta (Figura 5). Os dentes de cada grupo foram separados em recipientes próprios contendo solução corante de azul de metileno a 2%, onde foram imersos por

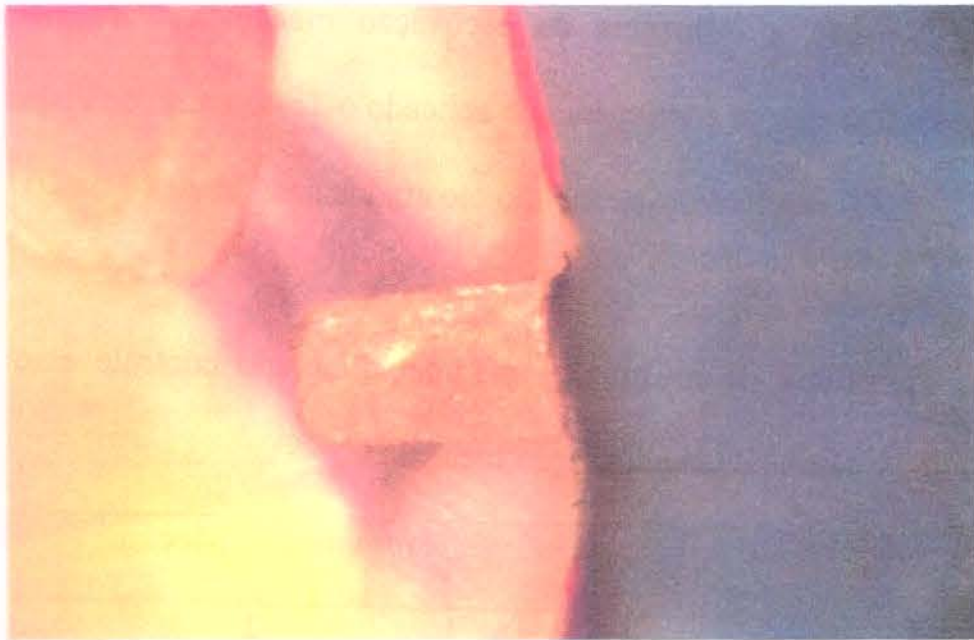
Figura 12 – Restauração com nível de infiltração marginal 4 (16X).

As figuras 8, 9, 10, 11 e 12 ilustram os aspectos observados sob microscopia óptica, com 16 vezes de aumento. Essas fotografias mostram o corte transversal de restaurações com cada um dos níveis de penetração do corante, conforme o Quadro II.

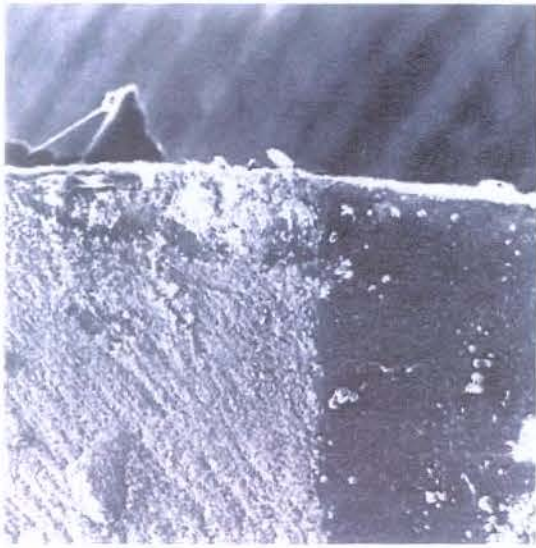
Figura 14 – Aspecto morfológico da região da margem dente-restauração do grupo controle condensado mecanicamente (100x). **Letra A**, sem escovação mecânica (Grupo 5). **Letra B**, com escovação mecânica (Grupo 2).

As fotomicrografias eletrônicas de varredura feitas em cortes vestibulo-lingual nos dentes dos 18 grupos para a análise da interface dente-restauração, são mostradas nas Figuras 13 a 21.

Pôde-se observar em todos os grupos escovados mecanicamente (Grupos 1, 2, 3, 7, 8, 9, 13, 14 e 15), que sempre ocorreu um valamento na interface dente-restauração. Já nos grupos que não foram escovados mecanicamente (Grupos 4, 5, 6, 10, 11, 12, 16, 17 e 18), pôde-se observar que a interface dente-restauração manteve-se plana, ou seja, não foi observada a presença de valamento nessa região.

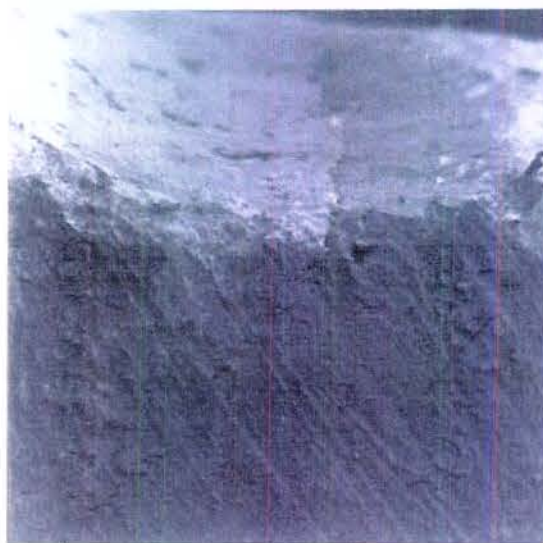
Figura 16 – Aspecto morfológico da região da margem dente-restauração do grupo Scotchbond Multi-Uso Plus condensado manualmente (100x). **Letra A**, sem escovação mecânica (Grupo 10). **Letra B**, com escovação mecânica (Grupo 7)

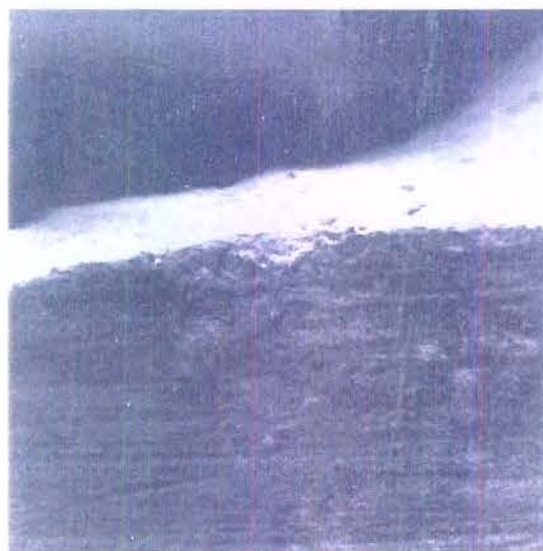
Figura 17 – Aspecto morfológico da região da margem dente-restauração do grupo Scotchbond Multi-Uso Plus condensado mecanicamente (100x). **Letra A**, sem escovação mecânica (Grupo 11). **Letra B**, com escovação mecânica (Grupo 8)

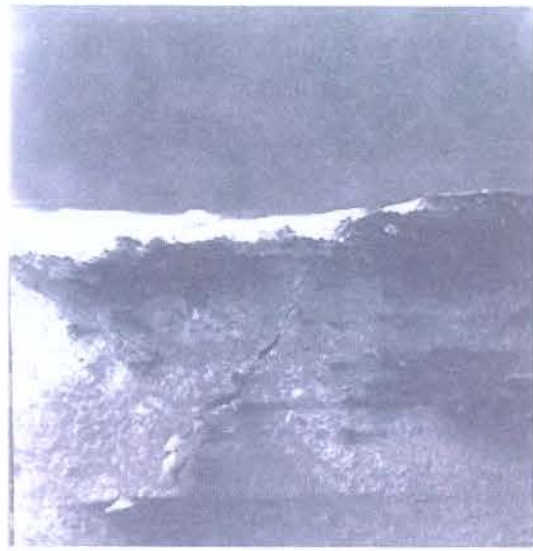
Figura 18 – Aspecto morfológico da região da margem dente-restauração do grupo Scotchbond Multi-Use Plus condensado ultrassonicamente (100x). **Letra A**, sem escovação mecânica (Grupo 12). **Letra B**, com escovação mecânica (Grupo 9).

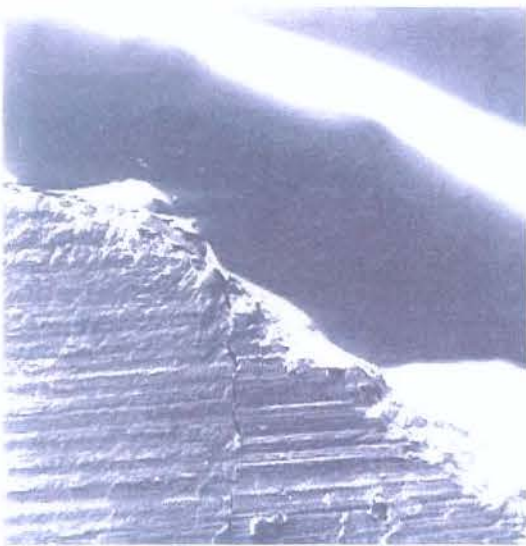
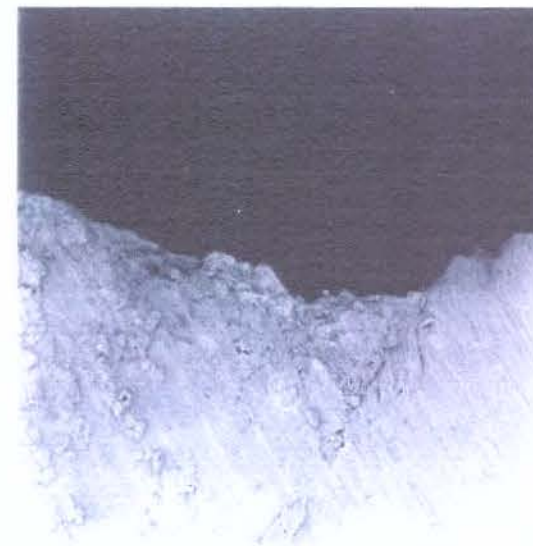
Figura 19 – Aspecto morfológico da região da margem dente-restauração do grupo Scotchbond Cimento de Resina condensado manualmente (100x). **Letra A**, sem escovação mecânica (Grupo 16). **Letra B**, com escovação mecânica (Grupo 13).

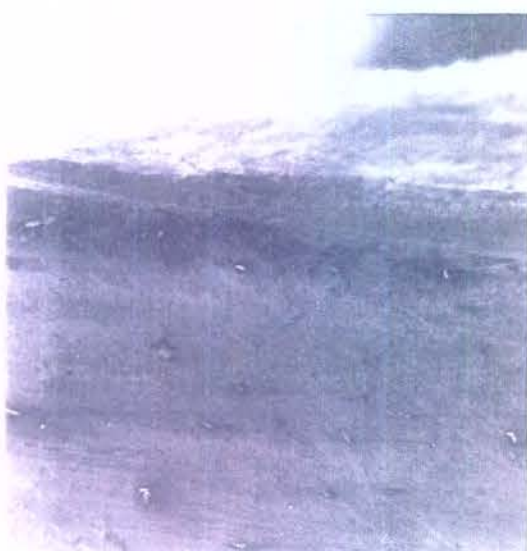
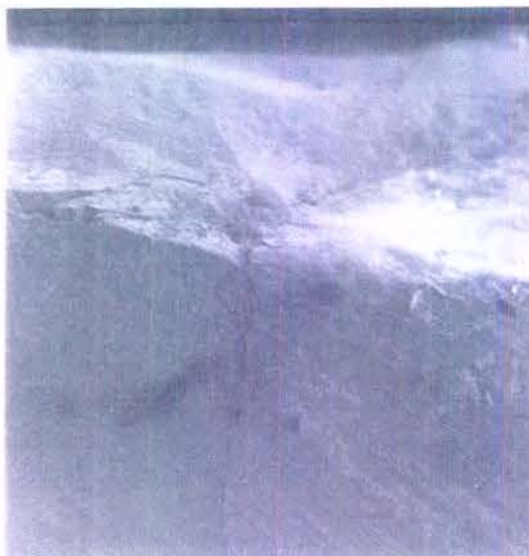
Figura 20 – Aspecto morfológico da região da margem dente-restauração do grupo Scotchbond Cimento de Resina condensado mecanicamente (100x). **Letra A**, sem escovação mecânica (Grupo 17). **Letra B**, com escovação mecânica (Grupo 14).

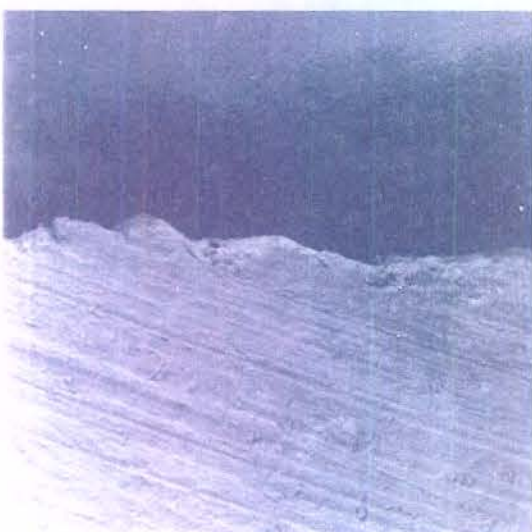
Figura 21 – Aspecto morfológico da região da margem dente-restauração do grupo Scotchbond Cimento de Resina condensado ultrassonicamente (100x). **Letra A**, sem escovação mecânica (Grupo 18). **Letra B**, com escovação mecânica (Grupo 15).
