**UNIVERSIDADE ESTADUAL DE CAMPINAS
FACULDADE DE ODONTOLOGIA DE PIRACICABA**

AVALIAÇÃO DAS RESISTÊNCIAS À FRATURA E À FADIGA DE TRÊS SISTEMAS DE CERÂMICA DENTAL

**Tese apresentada à Faculdade de
Odontologia de Piracicaba, da
Universidade Estadual de Campinas,
para obtenção do TÍTULO DE
LIVRE DOCENTE – Área Materiais
Dentários.**

**PIRACICABA – SP
1998**

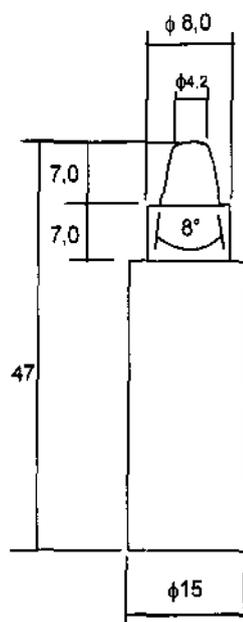
Figura 1 – Desenho esquemático do troquel. Todos os cantos apresentam raio de 0,5°.

Utilizamos neste estudo vinte troquéis de bronze simulando um pré-molar, de acordo com o utilizado por BACCETTI et al. ⁵ Os troquéis foram confeccionados num torno de precisão, com o preparo em forma de tronco de cone, medindo: base menor 4,2 mm de diâmetro, base maior 8,0 mm de diâmetro e altura 7 mm, com uma angulação de 4,0° e expulsividade de 8,0° (Figuras 1 e 2).

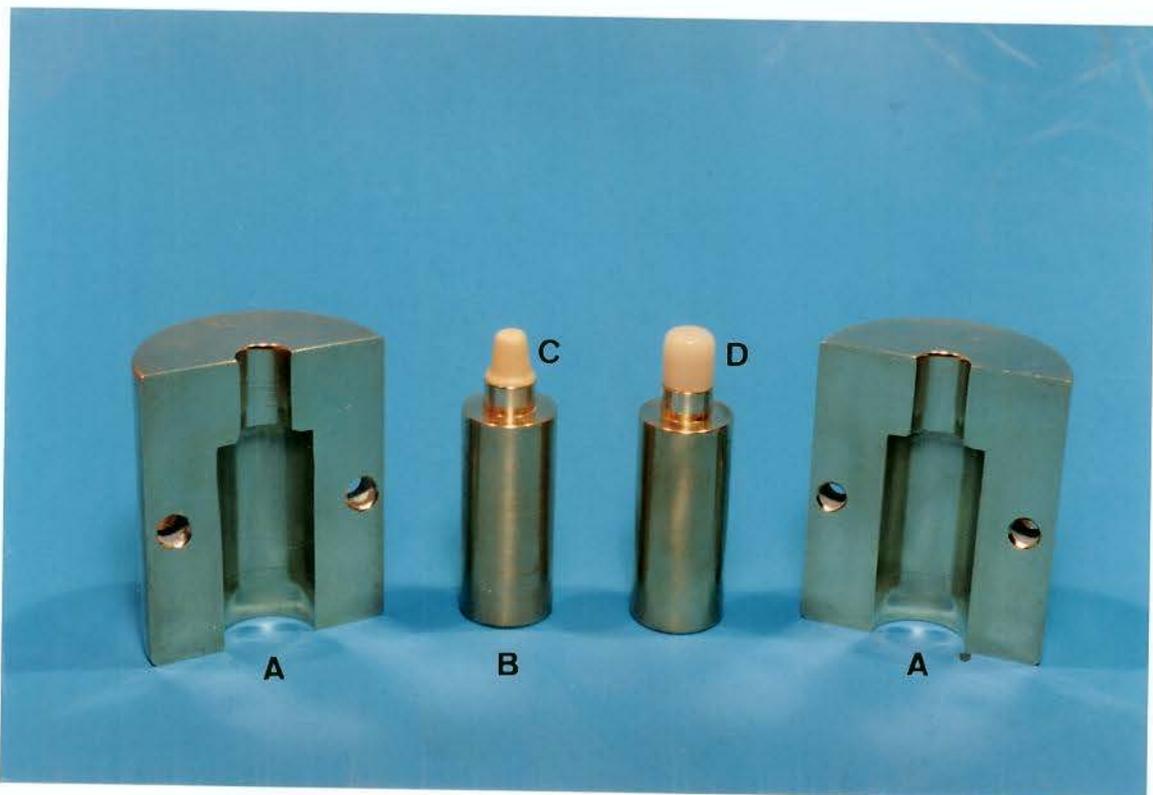
Figura 2 – (A) – Molde de bronze; (B) – Troquel de bronze; (C) – Corpo In Ceram; (D) – In Ceram completa.

13 - a confecção dos corpos-de-prova foi finalizada (Figuras 2 e 3) com glaze natural, num forno Multivac MC II (Dentsply, England), por 1,5 minuto a 940° C, sem vácuo.

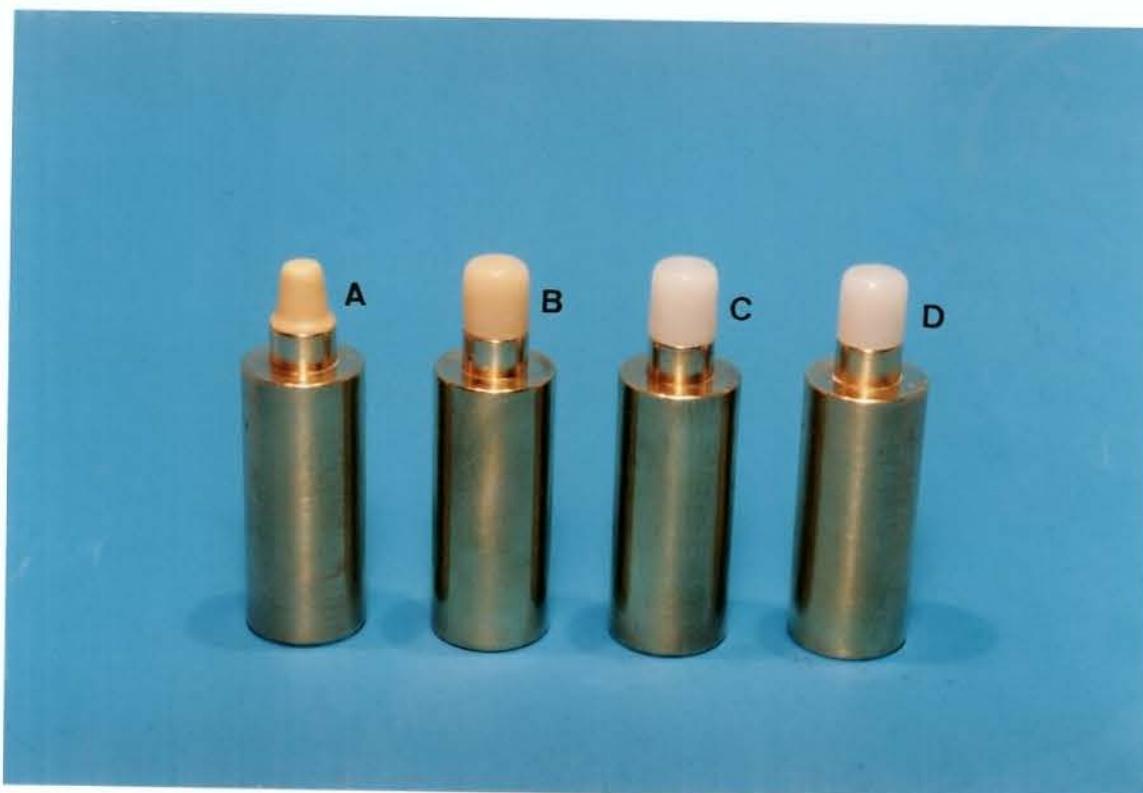
Figura 3 – Corpos-de-prova das cerâmicas: (A) – Corpo In Ceram; (B) – In Ceram completa; (C) - IPS Empress; e, (D) – OPC™.

6 - a confecção dos corpos-de-prova foi finalizado (Figura 3) com aplicação de uma camada de glazer sobre a superfície com um pincel nº 3 (Pure Sable - England 2122205) e colocação dos mesmos num forno Multivac MC II (Dentsply, England), por 2 minutos a 870° C. Esse procedimento foi executado duas vezes para cada corpo-de-prova.

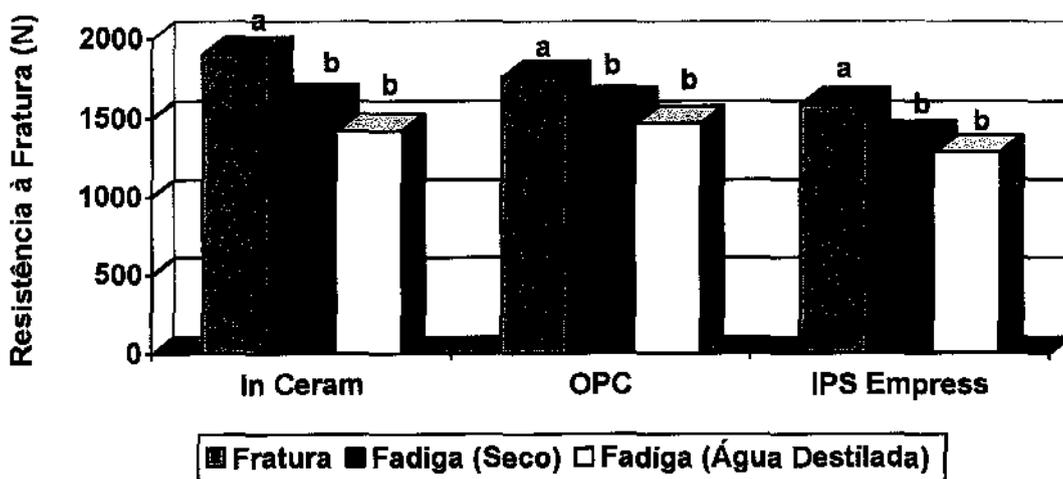
Barras seguidas de mesma letra, dentro de cada tipo de cerâmica, não apresentam diferença estatística no teste Mann-Whitney ($p < 0,05$)

Figura 4 – Médias dos valores de resistência à fratura e à fadiga + fratura (N) das cerâmicas In Ceram, OPCTM e IPS Empress, fixadas com o cimento de fosfato de zinco (Orthostan).

MATERIAL	TESTE DE FRATURA	TESTE DE FADIGA + FRATURA	
		SECO	ÁGUA DESTILADA
In Ceram	1901 (303) a	1601 (198) a	1422 (112) a
OPC	1751 (194) a b	1586 (116) a	1467 (162) a
IPS Empress	1583 (115) b	1374 (201) b	1285 (200) a

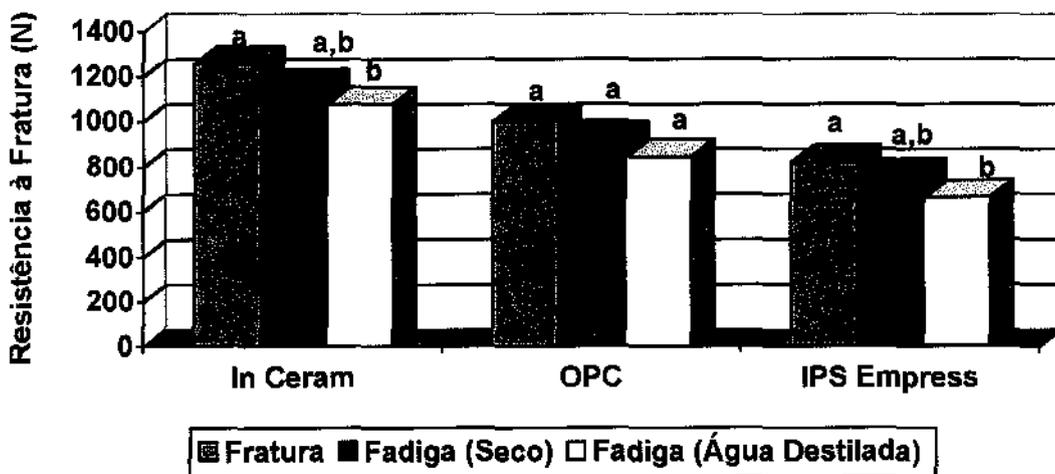
Barras seguidas de mesma letra, dentro de cada tipo de cerâmica, não apresentam diferença estatística no teste Mann-Whitney

Figura 5 – Médias dos valores de resistência à fratura e à fadiga + fratura (N) das cerâmicas In Ceram, OPCTM e IPS Empress, fixadas com o cimento de ionômero de vidro (RGI – Lutrex).

MATERIAL	TESTE DE FRATURA	TESTE DE FADIGA + FRATURA	
		SECO	ÁGUA DESTILADA
In Ceram	1256 (84) a	1156 (87) a	1075 (136) a
OPC	997 (200) b	924 (151) b	843 (149) b
IPS Empress	817 (96) b	756 (169) b	663 (114) b

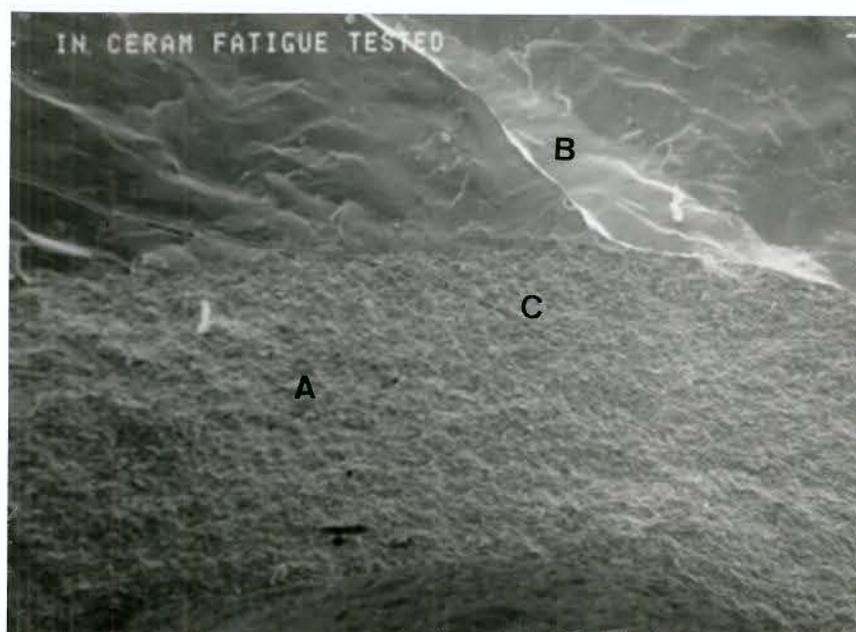
Figura 6 – Imagem em M.E.V. da superfície da cerâmica In Ceram após o teste de fadiga + fratura, com aumento de 121 X; (A) – corpo com alta quantidade de alumina; (B) – cerâmica VITA; (C) – linha de fratura.

As figuras 6, 7 e 8 mostram a imagem (M.E.V.) da superfície da cerâmica In Ceram após o teste de fadiga + fratura. Nessas figuras pode ser observada uma linha de fratura provocada pelo teste de fadiga propagando-se entre o corpo com alta quantidade de alumina e da cerâmica VITA Alpha Dentine.

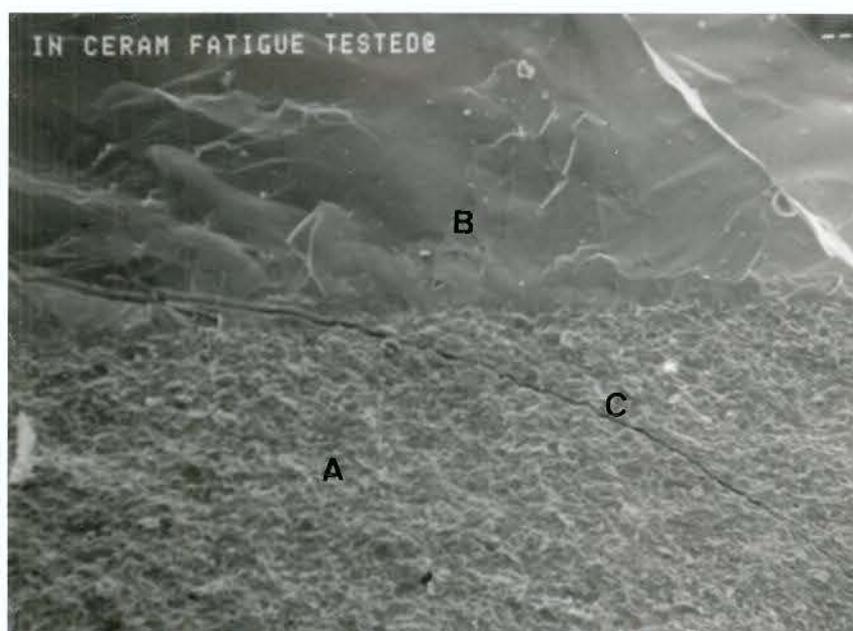
Figura 7 – Imagem em M.E.V. da superfície da cerâmica In Ceram após o teste de fadiga + fratura, com aumento de 246 X; (A) – corpo com alta quantidade de alumina; (B) – cerâmica VITA; (C) - linha de fratura.

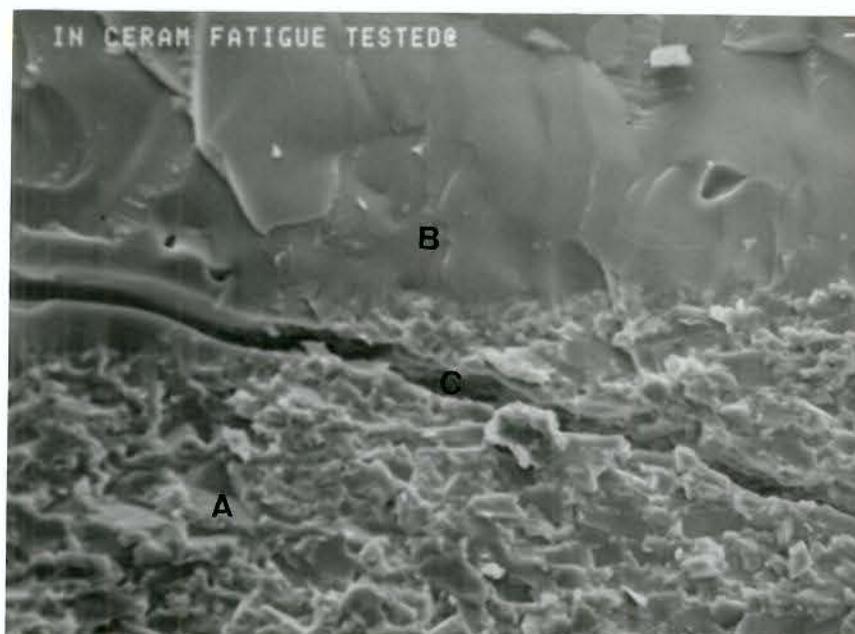
Figura 8 – Imagem em M.E.V. da superfície da cerâmica In Ceram após o teste de fadiga + fratura, com aumento 982 X; (A) – corpo com alta quantidade de alumina; (B) – cerâmica VITA; (C) – linha de fratura.

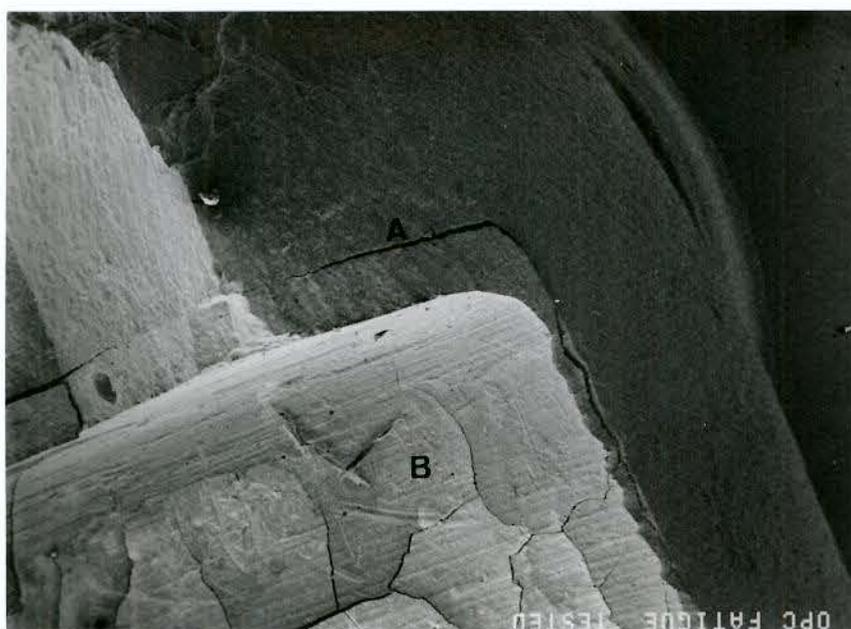
Figura 9 – Imagem em M.E.V. da superfície da cerâmica OPC™, com aumento de 246 X; (A) – linha de fratura; (B) – vestígios de cimento de ionômero de vidro.

A figura 9 mostra a imagem em (M.E.V.) da superfície da cerâmica OPC™ (com aumento de 246 X) após o teste de fadiga + fratura. Nessa figura pode ser observado uma linha de fratura provocada pelo teste de fadiga propagando-se na parte lateral e central do corpo-de-prova. Além disso, foram observados vestígios de cimento de ionômero de vidro aderido na superfície interna do corpo de prova.
