**Análise da Resistência à Corrosão e ao Desgaste  
do Aço Inoxidável Austenítico ASTM F 138  
Tratado por Laser**

Tese apresentada ao Curso de Doutorado da Faculdade de Engenharia Mecânica da Universidade Estadual de Campinas, como requisito para a obtenção do título de Doutor em Engenharia Mecânica.

Área de Concentração: Materiais e Processos de Fabricação

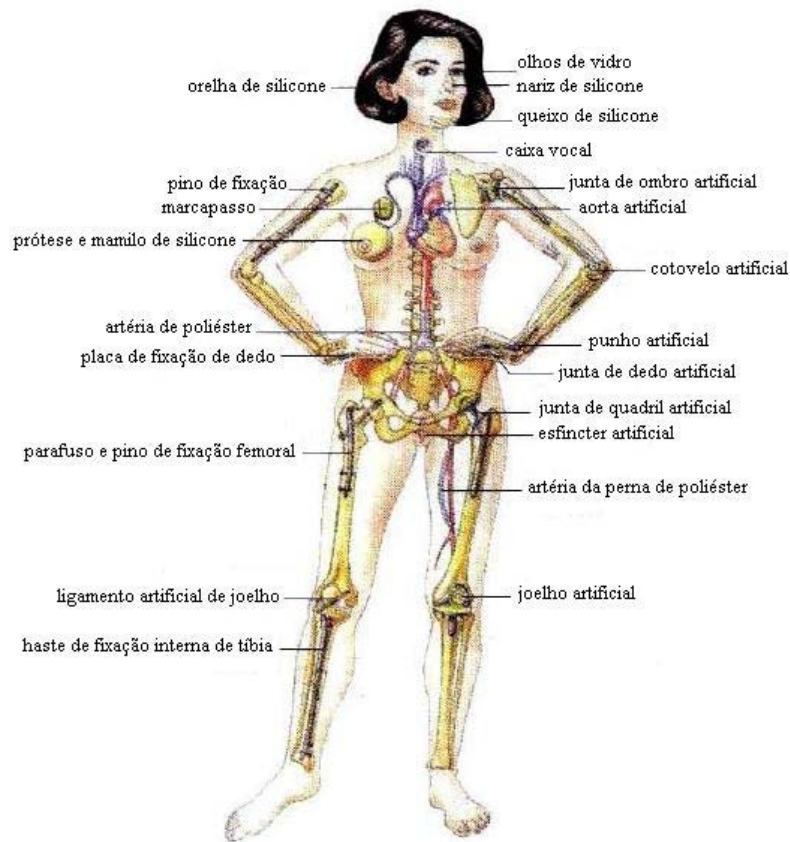
**Figura 2.1** – Aplicações dos biomateriais [Adaptada de Sokei, 2007].

A capacidade de recuperar ou substituir partes danificadas do corpo tem melhorado a qualidade de vida de milhões de pessoas. A Figura 2.1 mostra as principais aplicações dos biomateriais no corpo humano.

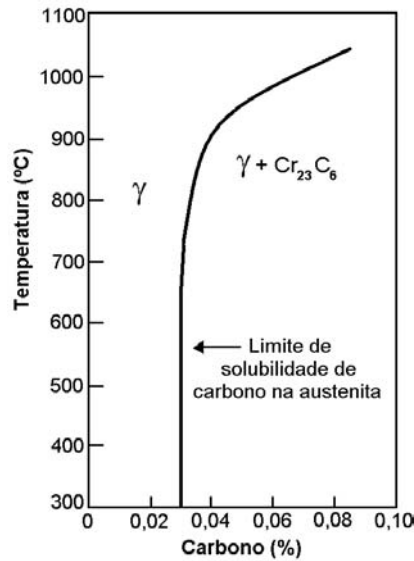
**Figura 2.4** – Solubilidade do carbono na austenita em uma liga Fe-18%Cr-8%Ni [Sedriks, 1996].

De acordo com a composição química, mostrada na Tabela 2.2, o aço inoxidável austenítico ASTM F 138 apresenta baixo teor de carbono, o que fornece uma maior garantia quanto à susceptibilidade à corrosão intergranular e, portanto, é recomendado para uso na confecção de implantes temporários e permanentes [Pereira, Buono e Zavaglia, 2006; Disegi e Eschbach, 2000]. De acordo com Sedriks [1996], a austenita contendo menos que 0,03%C deve ser estável e a austenita contendo mais de 0,03%C deve precipitar  $Cr_{23}C_6$  no resfriamento abaixo da linha de solubilidade, como mostrado na Figura 2.4.

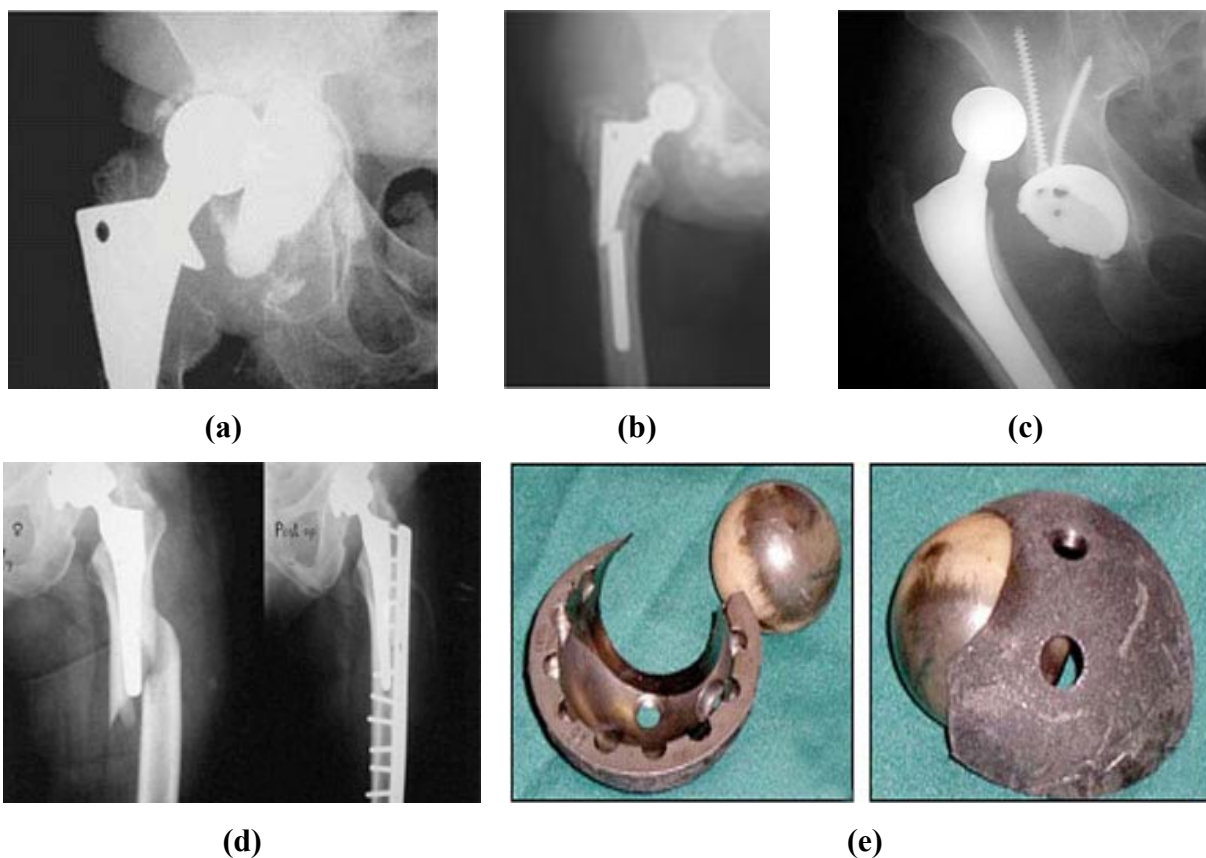
**Figura 2.8** – Próteses com problemas retiradas em cirurgias de revisão: (a) afrouxamento, (b) fratura, (c) luxação, (d) fratura no fêmur e (e) desgaste dos componentes [Macedo, 2010].

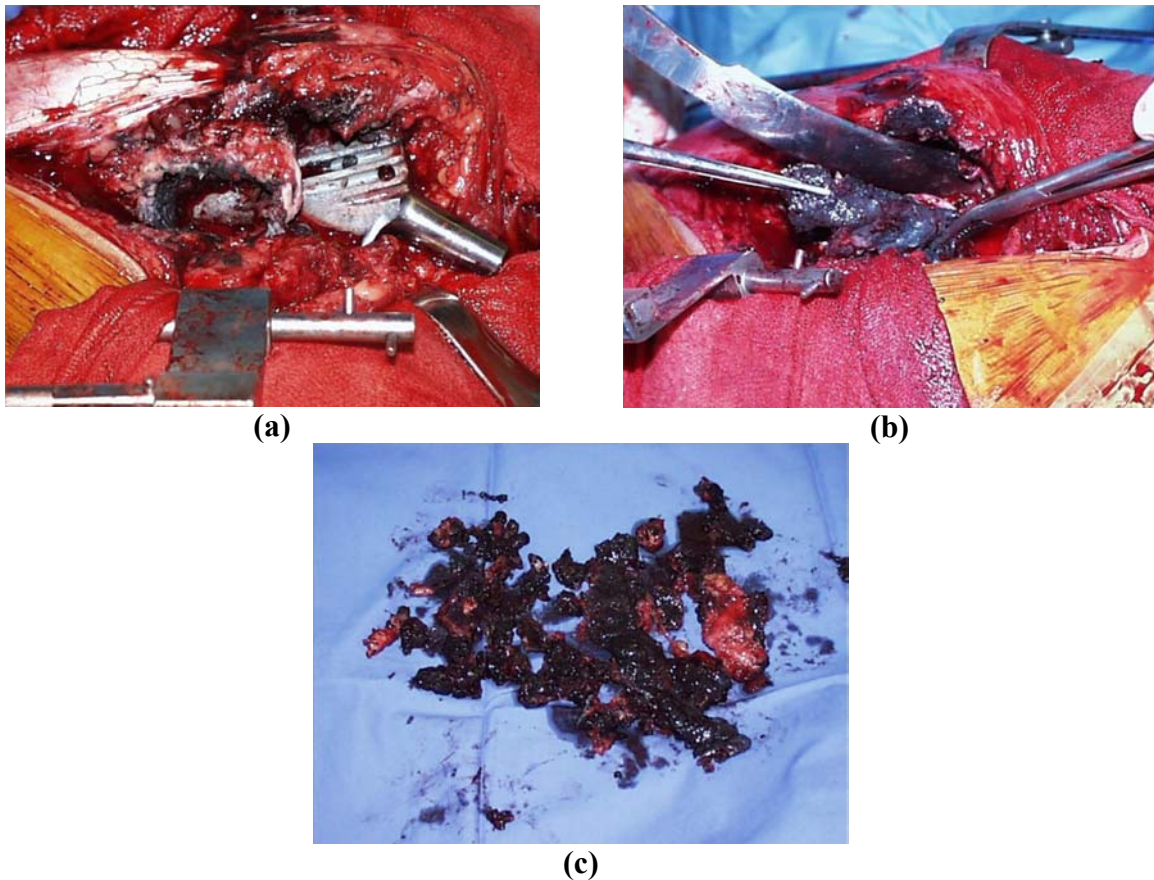
**Figura 2.9** – Processo de metalose desencadeado pela liberação de partículas do implante metálico: (a) região em contato com o implante e, (b) e (c) retirada do tecido necrosado [Barbosa, Tomachuk e Costa, 2006].

Quando uma prótese sofre desgaste dentro do organismo, partículas metálicas são liberadas para os tecidos vizinhos, acarretando necrose dos mesmos. Esse processo é conhecido por metalose [Barbosa, Tomachuk e Costa, 2006]. A Figura 2.9 mostra um caso onde ocorreu metalose nos tecidos ao redor do implante de quadril.

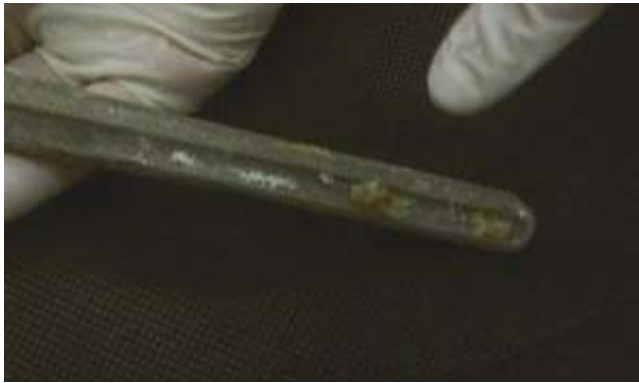
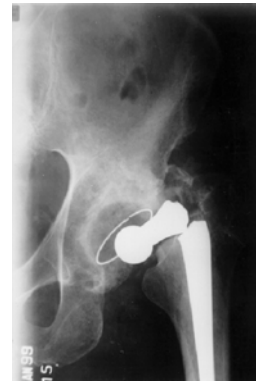
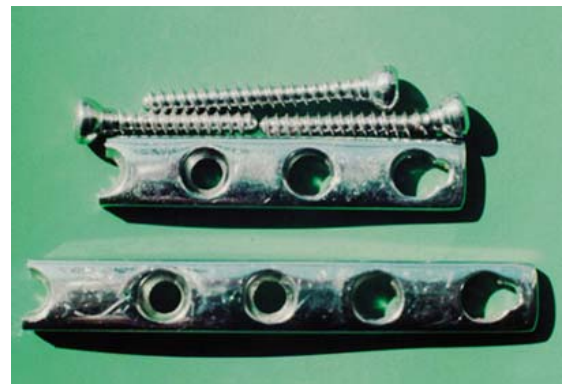
Fonseca, Pereira e Silva [2005] analisaram 16 próteses implantadas a menos de 5 anos e retiradas de pacientes por causa de falhas prematuras. Eles observaram que alguns fabricantes não seguem as especificações das normas. A Figura 2.10a mostra uma haste femoral retirada devido à fratura acelerada por corrosão. A presença de defeitos superficiais, por exemplo, favorece a nucleação de trincas de fadiga e de pontos de concentração de tensões. O crescimento das trincas é, via de regra, acelerado pelo mecanismo de corrosão, levando à falha prematura do

Oliveira, Mesquita e Cavalcanti [2002] estudaram um caso de fratura de haste femoral que ocorreu sem que houvesse afrouxamento do implante (Figura 2.10b). A partir de uma análise microscópica, eles identificaram propagação de trincas por fadiga e separação dos grãos na superfície fraturada, o que caracteriza um ataque corrosivo intergranular. O tamanho dos grãos e os teores de cromo e molibdênio estavam em desacordo com as exigências das normas.

As falhas em implantes temporários também são frequentes. No caso de fraturas com presença de intensa fragmentação, a fixação interna é mais susceptível a carregamentos complexos, o que pode causar concentração de esforços mecânicos em pontos específicos e favorecer a nucleação de trincas por fadiga. Em um estudo realizado por Azevedo e Hippert [2002], as placas de compressão analisadas apresentavam fratura ao longo de um dos furos. As superfícies chanfradas dos furos da placa próximos à fratura tinham características de corrosão em frestas associada à corrosão por atrito, indicando a presença de movimento relativo entre a placa e a cabeça do parafuso. As Figuras 2.10c e 2.10d mostram duas placas de compressão com fratura na região dos furos.

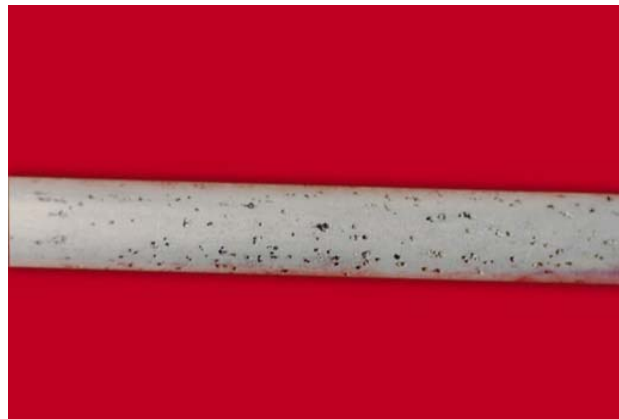
**Figura 5.3** – Corrosão por pites em tubo de aço inoxidável AISI 304 [Gentil, 2003].

Segundo Villamil et al. [2002], no caso de implantes ortopédicos, um pite pode ser resultado do manuseio incorreto, causando imperfeições superficiais, como riscos. Um exemplo é o emprego de pinças na fixação do implante. As imperfeições superficiais podem desencadear o processo de corrosão por pites na peça implantada se a camada protetora de óxido for destruída.

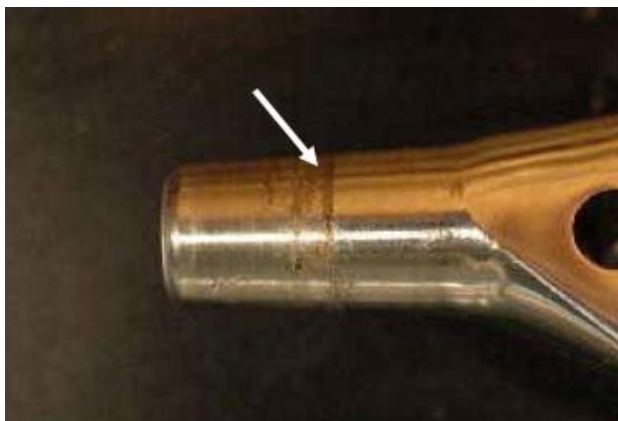
**Figura 5.5** – Corrosão galvânica em uma haste femoral fabricada em liga de cobalto-cromo [Virtanen et al., 2008].

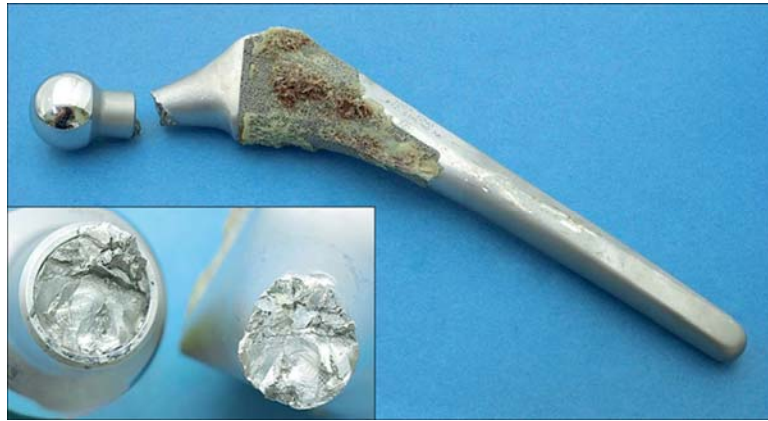
**Figura 5.7** – Falha em haste femoral de liga de titânio causada por corrosão sob tensão [Lam et al., 2008].

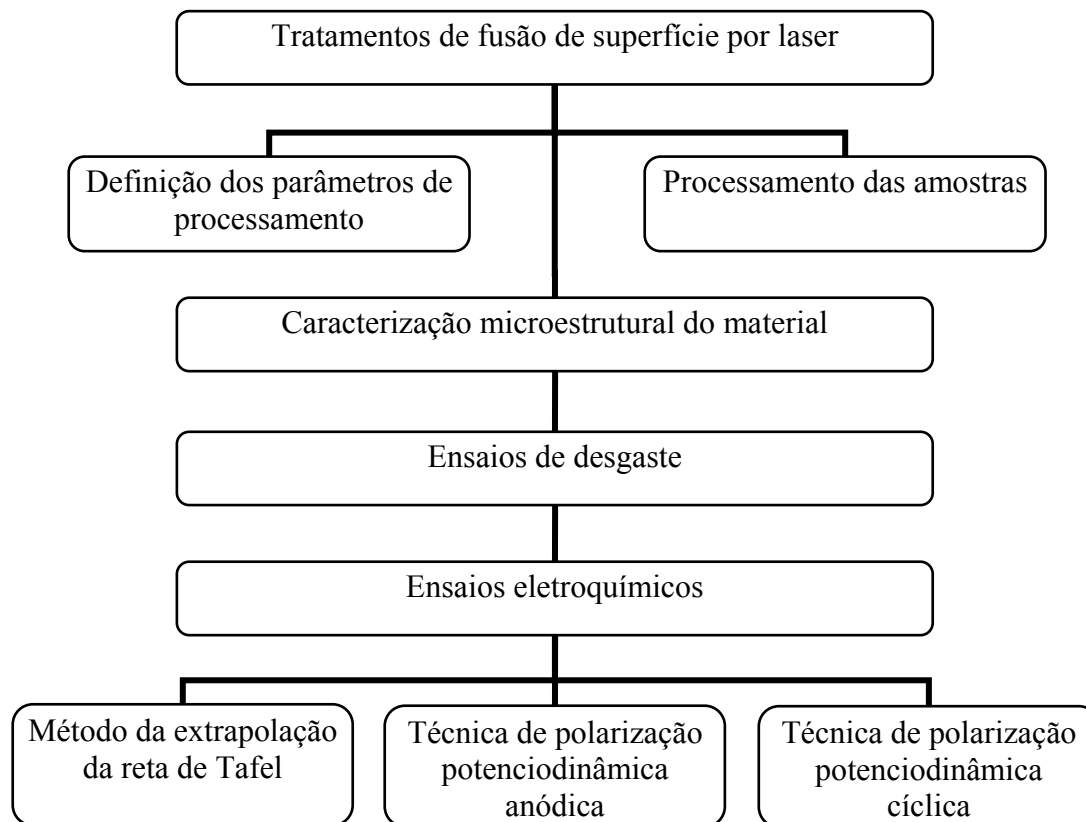
**Figura 6.2** – Fluxograma das etapas envolvidas na parte experimental.

A parte experimental deste trabalho encontra-se dividida nas etapas representadas no fluxograma da Figura 6.2.

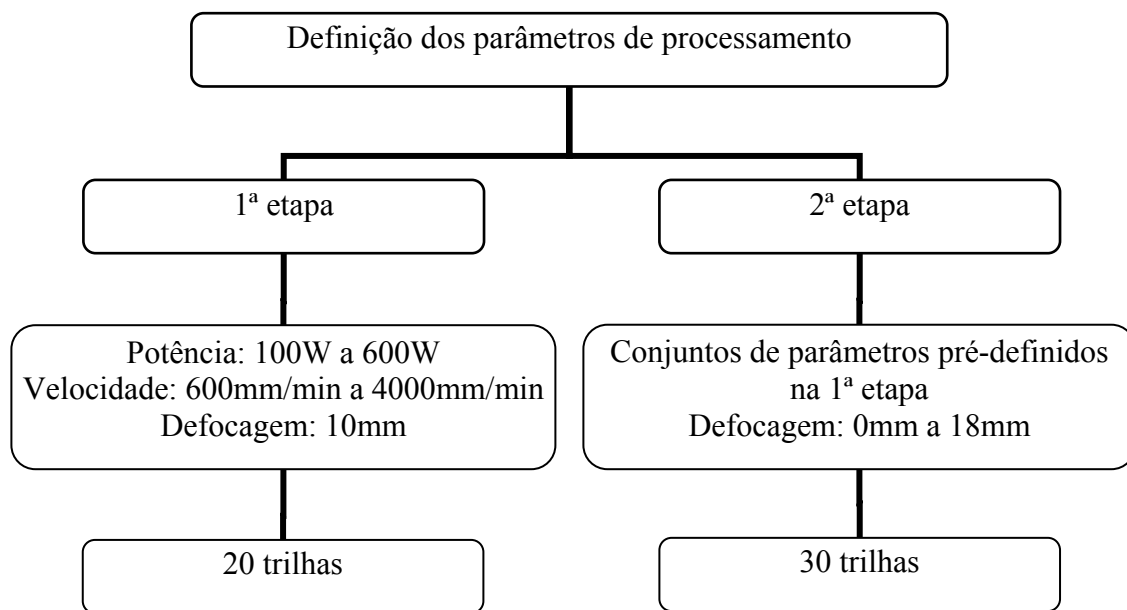
**Figura 6.4** – Fluxograma das etapas realizadas para definição dos parâmetros de processamento.

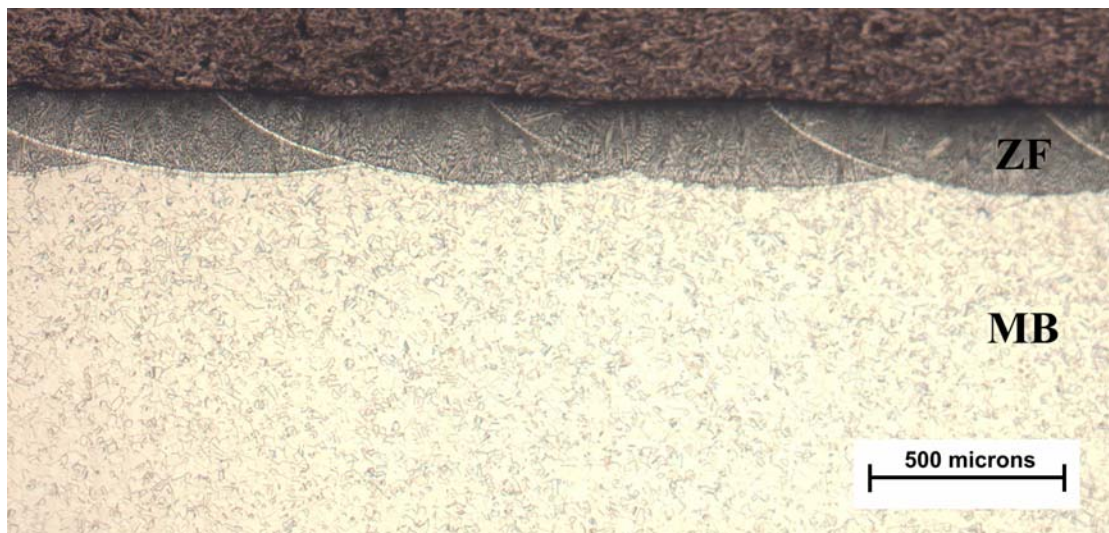
**Figura 7.3** – Seção transversal do aço ASTM F 138 após tratamento de fusão por laser mostrando a zona fundida (ZF) e o material base (MB).

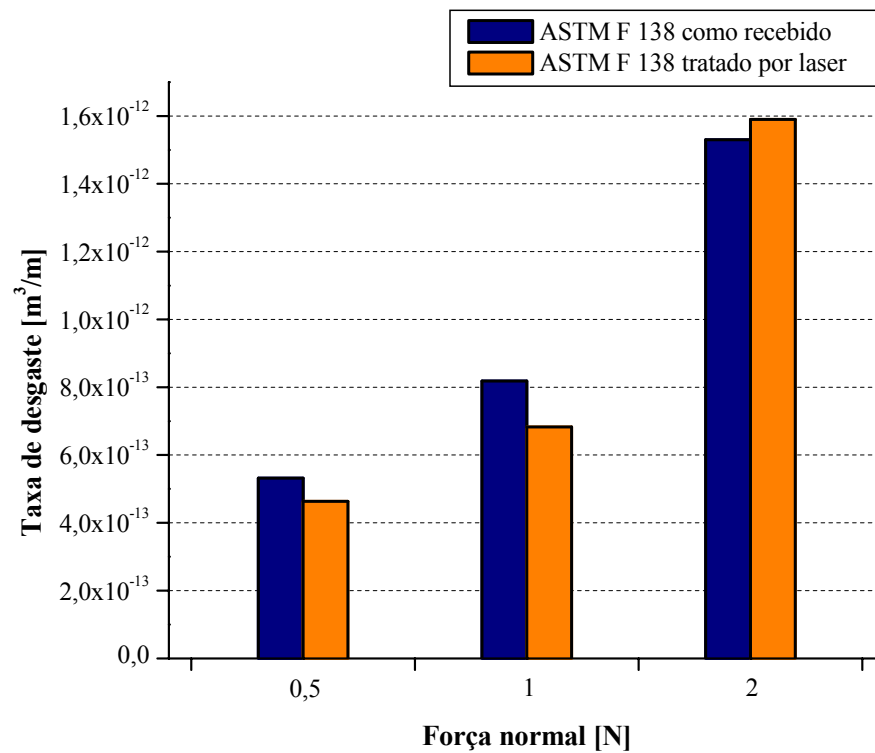
Figura 7.12 – Taxas de desgaste obtidas para o aço sem e com tratamento de superfície.

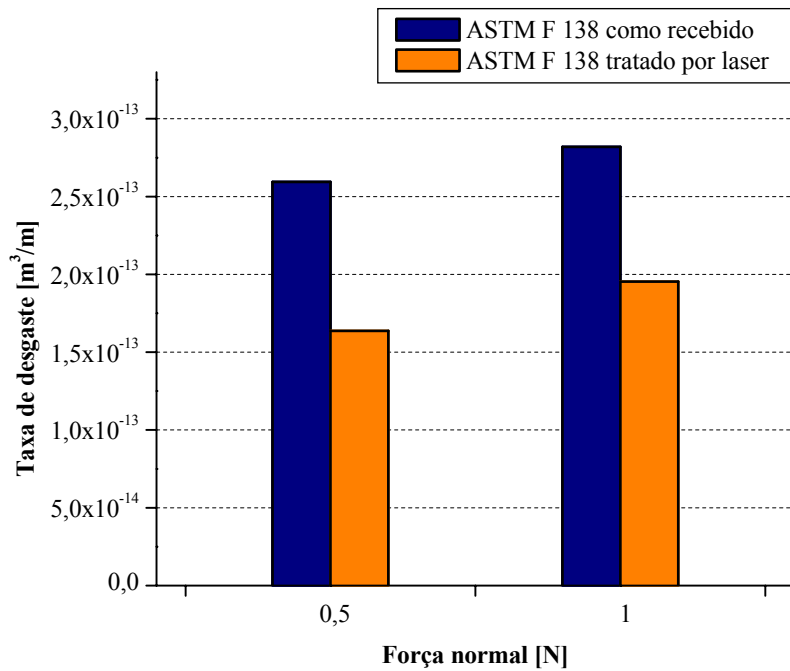
**Figura 7.18** – Taxas de desgaste obtidas para o aço sem e com tratamento de superfície em solução de Ringer.

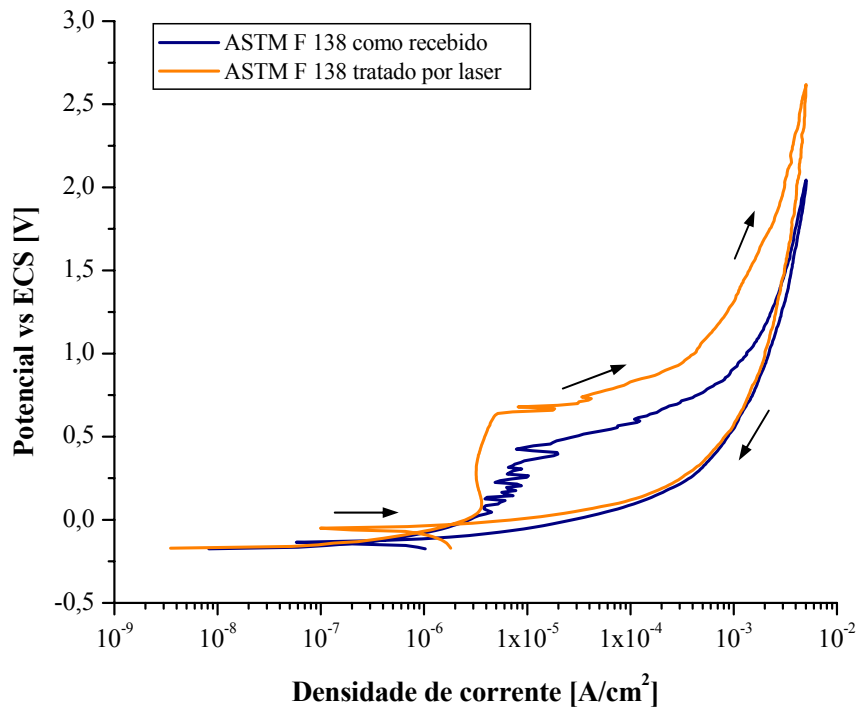
**Figura 7.26** – Curvas obtidas pela técnica de polarização potenciodinâmica cíclica para o material com e sem tratamento de superfície por laser.
