**UNIVERSIDADE ESTADUAL DE CAMPINAS
INSTITUTO DE ARTES**

**Acessibilidade e arte na preservação do patrimônio arquitetônico:
estudo do caso do Museu de Arte Contemporânea de São Paulo-
MAC**

Dissertação apresentada ao Instituto de Artes da Universidade Estadual de Campinas como parte dos requisitos exigidos para a obtenção do título de Mestra em Artes Visuais.

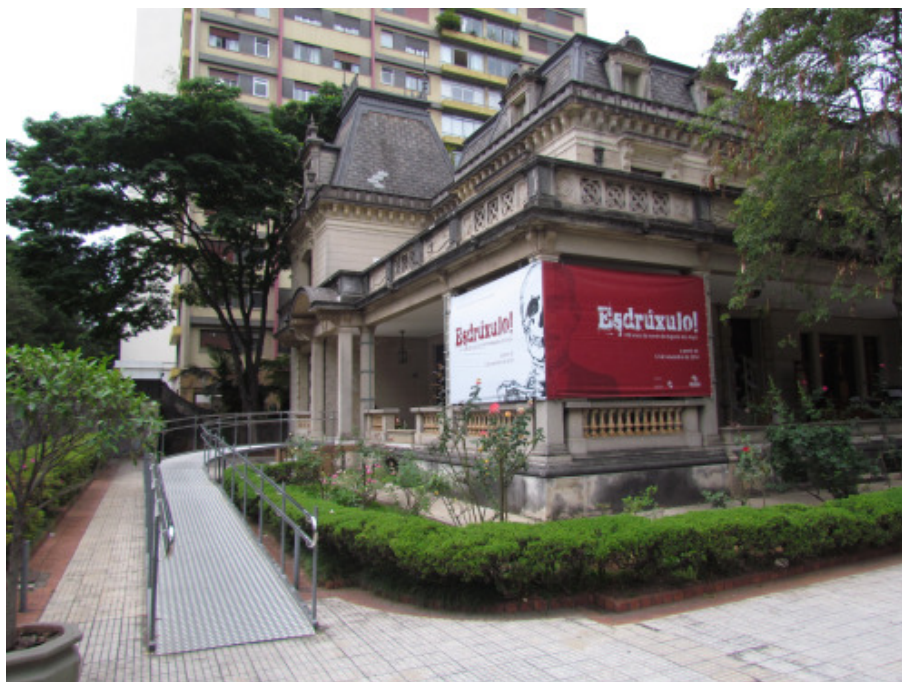
Figura 11: Rampa de acesso na entrada secundária da Casa das Rosas, sobreposta à estrutura da escada existente

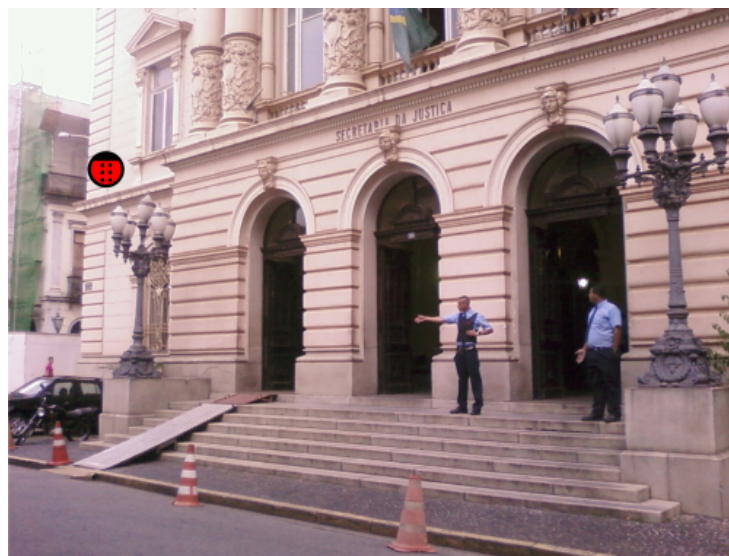
Antes da adequação, havia sido dada uma solução provisória para o acesso ao edifício, com a colocação de uma folha de chapa metálica sobre os degraus da escada, simulando uma rampa (figura 13), que além de não ter a inclinação necessária para a autonomia de quem a usa, é feita de um material extremamente escorregadio, o que torna a situação extremamente perigosa para qualquer pessoa, quem dirá a um cadeirante, uma mãe empurrando um carrinho de bebê ou mesmo um idoso.

Figura 13: Rampa provisória colocada sobre os degraus da escada de acesso a Secretaria da Justiça do Governo do Estado de São Paulo

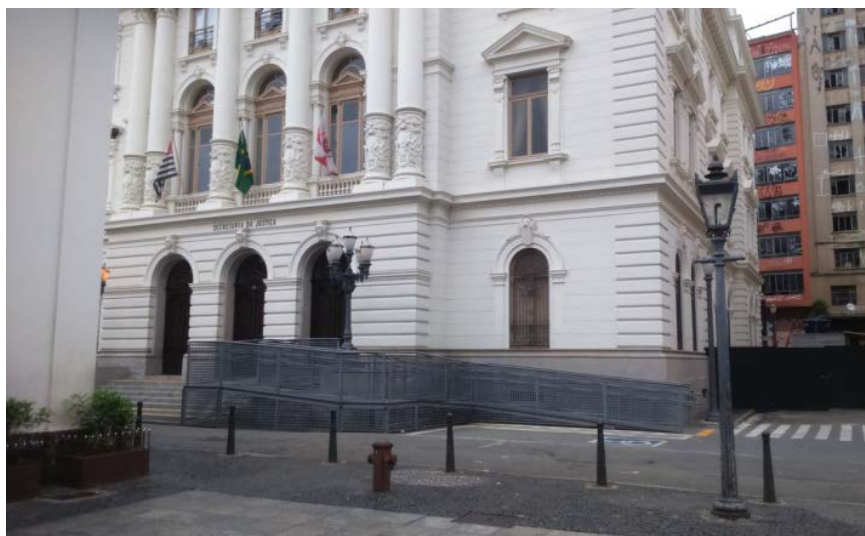
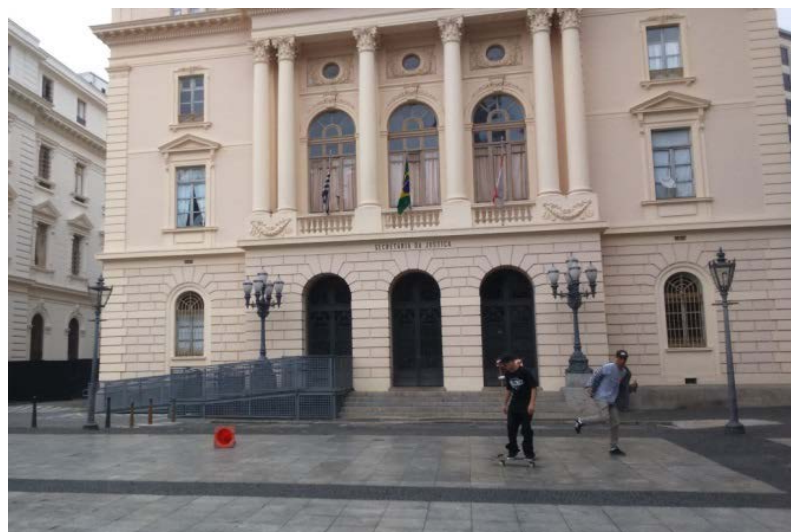
Figura 14: Rampa de acesso instalada na fachada principal do edifício da Secretaria da Justiça do Governo do Estado de São Paulo

Figura 15: Rampa de acesso instalada na fachada principal do edifício da Secretaria da Justiça do Governo do Estado de São Paulo

No dia 10 de dezembro de 2014, a fachada restaurada da Secretaria da Justiça e da Defesa da Cidadania foi inaugurada. A primeira fase das obras nos prédios históricos contemplou o restauro das fachadas e dos telhados, a execução de obras de acessibilidade e, ainda, a elaboração de projetos técnicos para posterior revitalização nas demais áreas da Secretaria. Foi instalada uma rampa de acesso à entrada principal de cada um dos edifícios (figuras 14 e 15).

A solução atende tanto às recomendações da Instrução Normativa no 1, mencionadas anteriormente, quanto da NBR 9050, mencionando que a inclinação máxima da rampa deve ser de 8,33%, o piso deve ser de material antiderrapante e apresentar corrimão em duas alturas em ambos os lados (figuras 16 e 17). Também está contemplada a solicitação de que deve haver vaga reservada o mais próximo possível da entrada, com sinalização adequada e piso contínuo e antiderrapante.

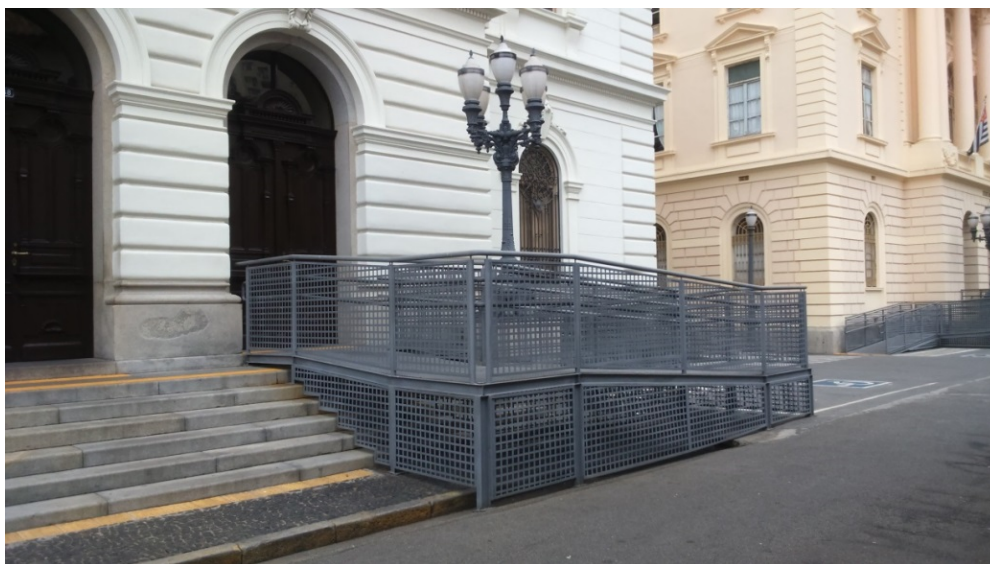
Figura 18: Rampa de acesso na entrada principal da Secretaria da Justiça do Governo do Estado de São Paulo, sobreposta à estrutura da escada existente.

É possível perceber, também, que a solução dada para a adequação envolveu a sobreposição da rampa sobre a estrutura da escada existente, podendo eventualmente ser retirada, retomando a edificação ao estado anterior (figura 18). Assim, também se pode observar que o segundo princípio da ética da conservação, o da reversibilidade, foi contemplado.

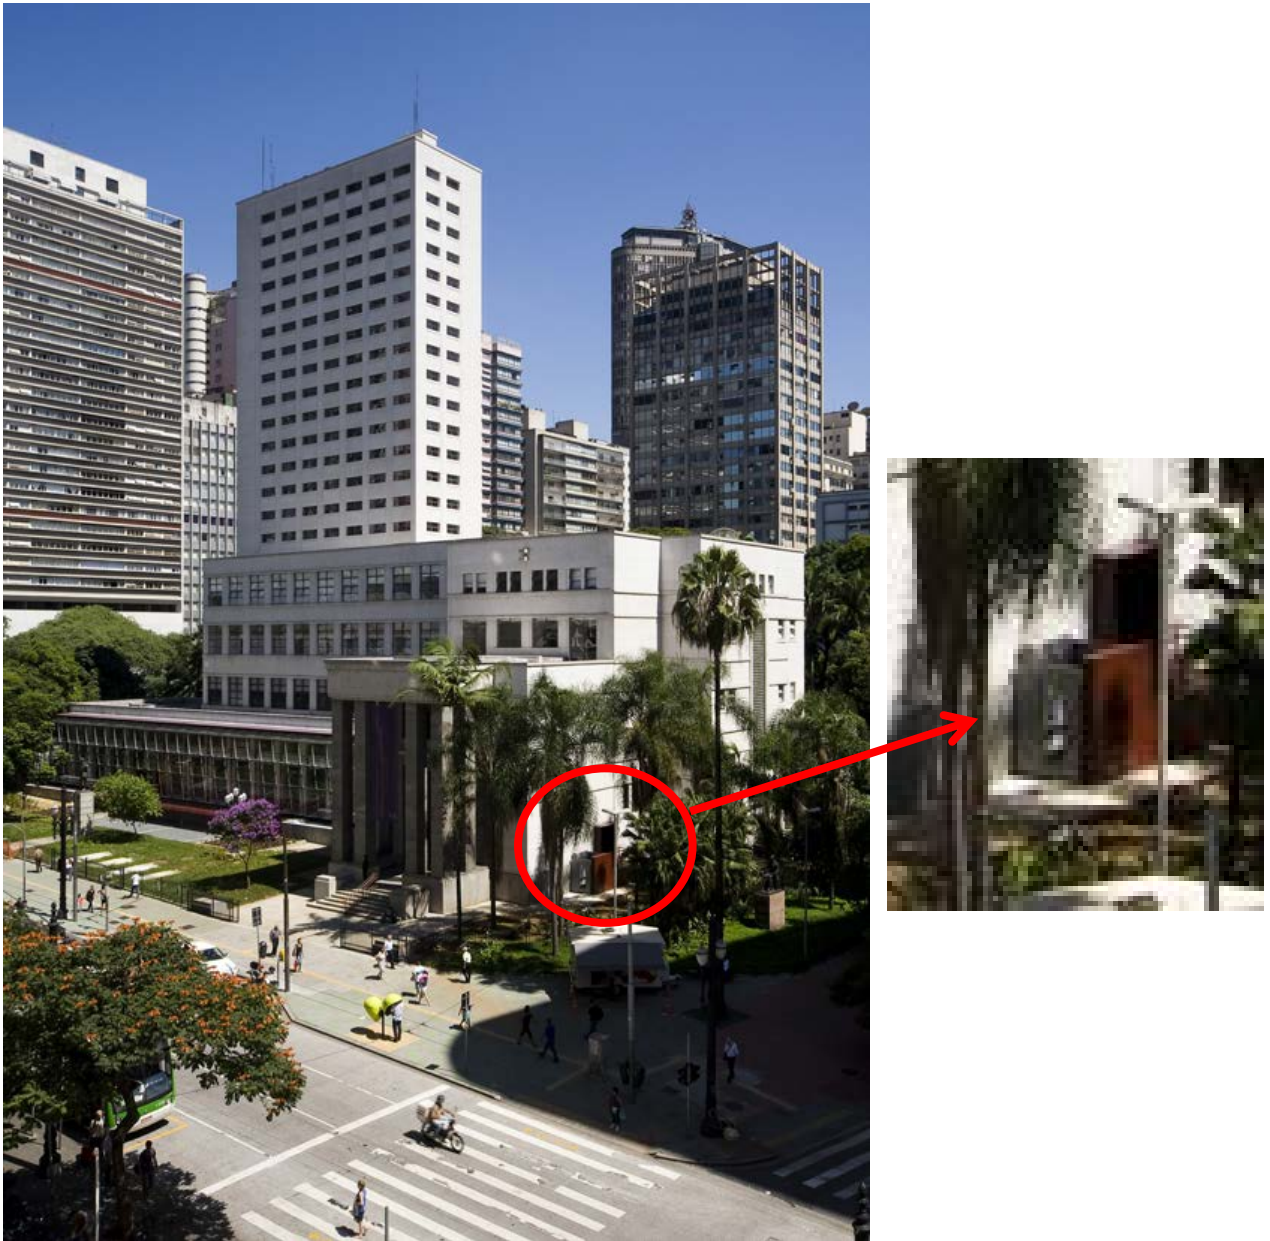
Figura 23: Vista da Biblioteca Mário de Andrade – Detalhe da plataforma elevatória

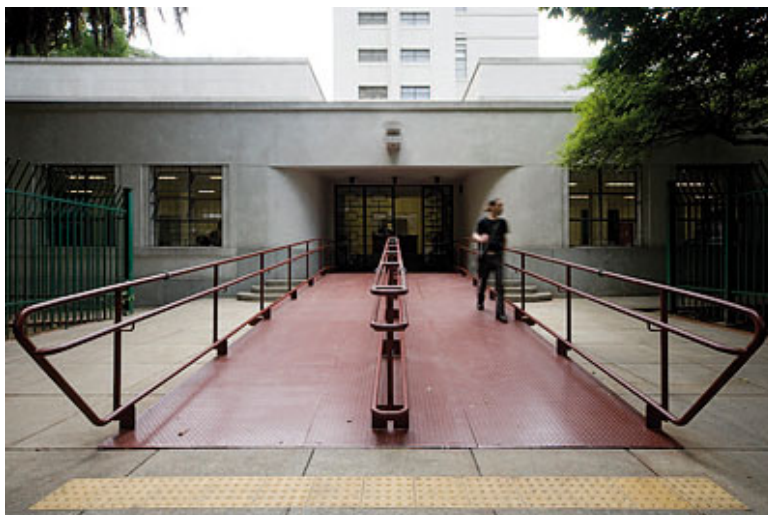
Figura 25: Rampa instalada no acesso da Av. São Luís – Biblioteca Mário de Andrade

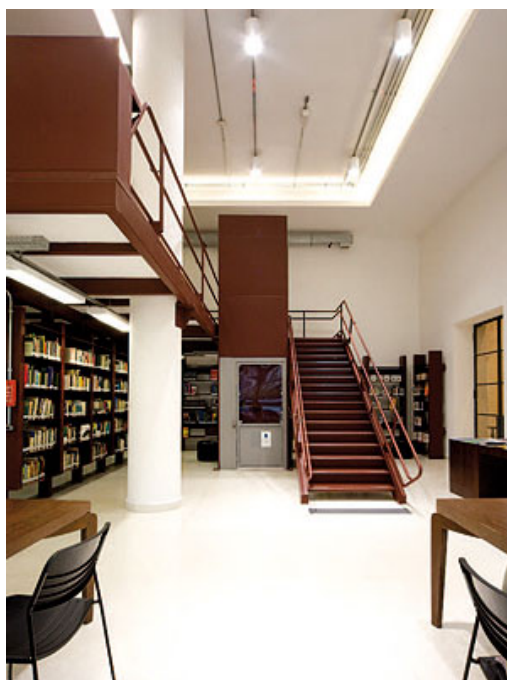
Figura 26: Plataforma vertical – Biblioteca Mário de Andrade

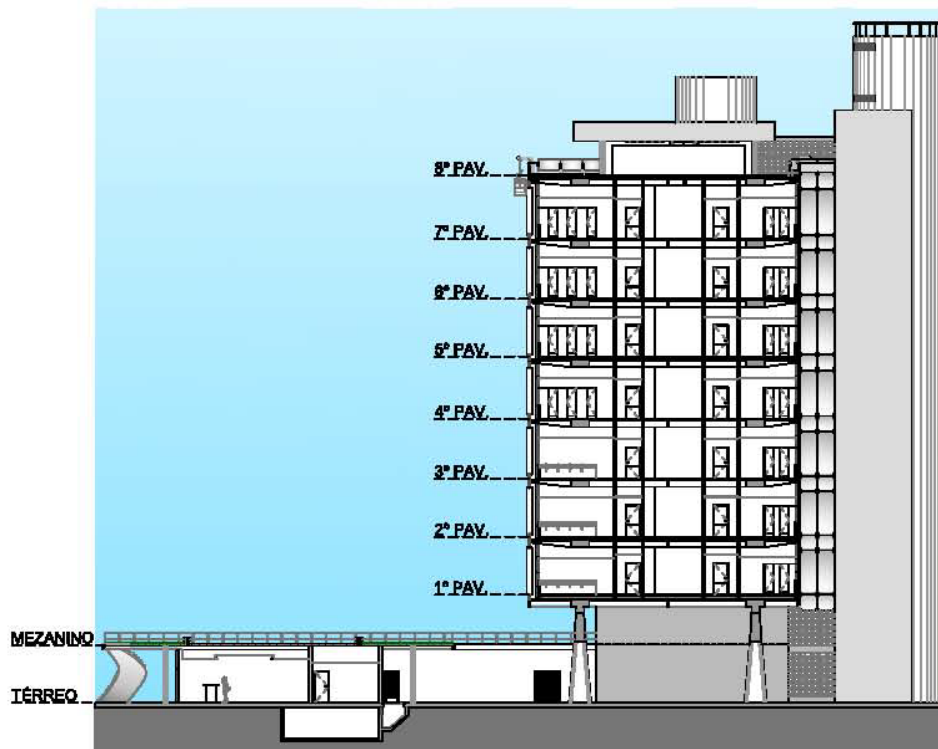
Figura 53: Edifício Principal – Corte Transversal

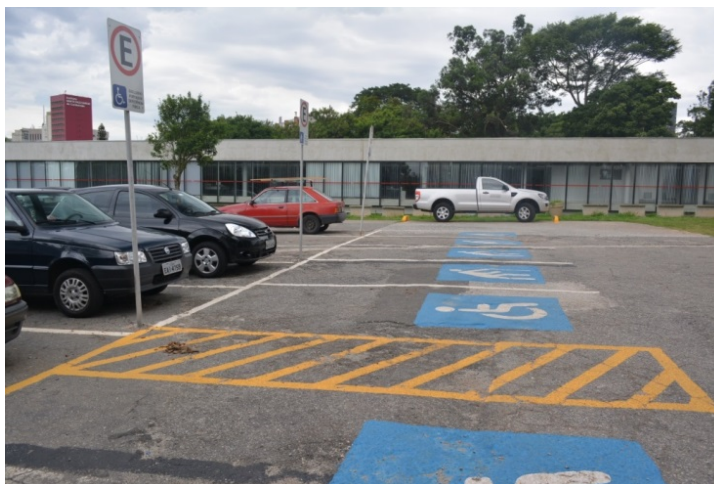
Figura 73: Vagas acessíveis localizadas no estacionamento aberto ao público

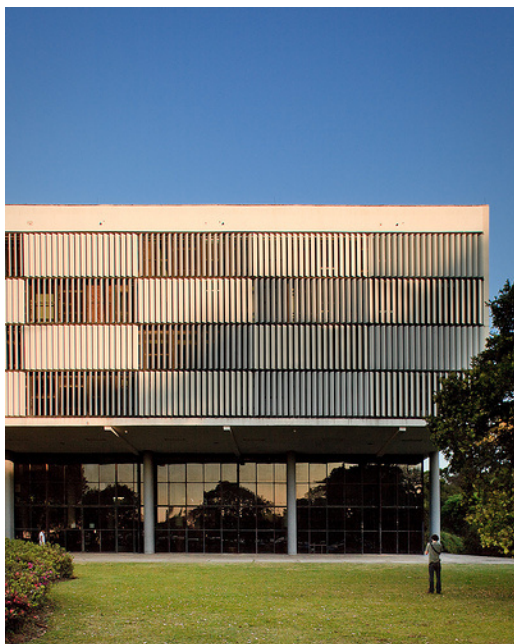
Figura 88: Brises verticais instalados no prédio da Bienal no Parque do Ibirapuera

Tal solução já havia sido adotada pelo próprio Niemeyer no Pavilhão das Indústrias, atual Prédio da Fundação Bial (figura 88), quando foi efetivada sua reforma. Desta maneira se consegue resgatar o diálogo estético entre os dois edifícios.

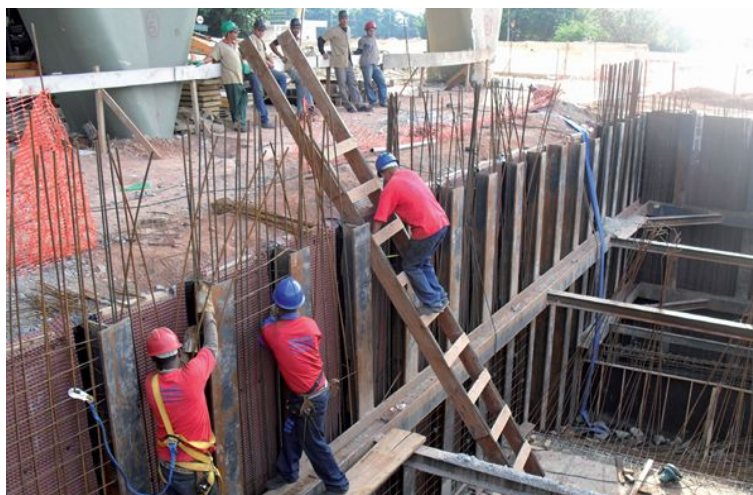
Figura 92: Execução da fundação de uma das novas torres

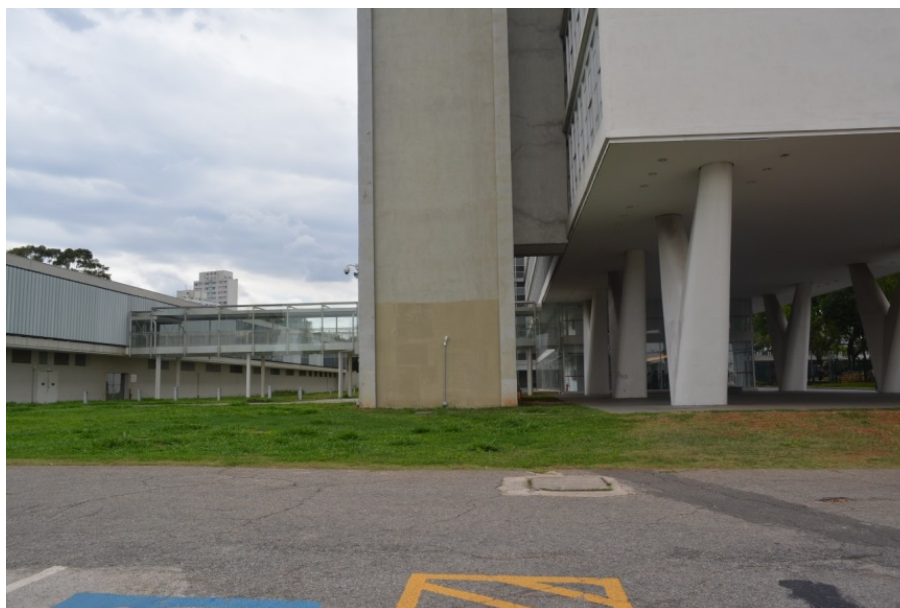
Figura 93: Vista lateral evidenciando o afastamento entre a nova torre construída e o prédio principal

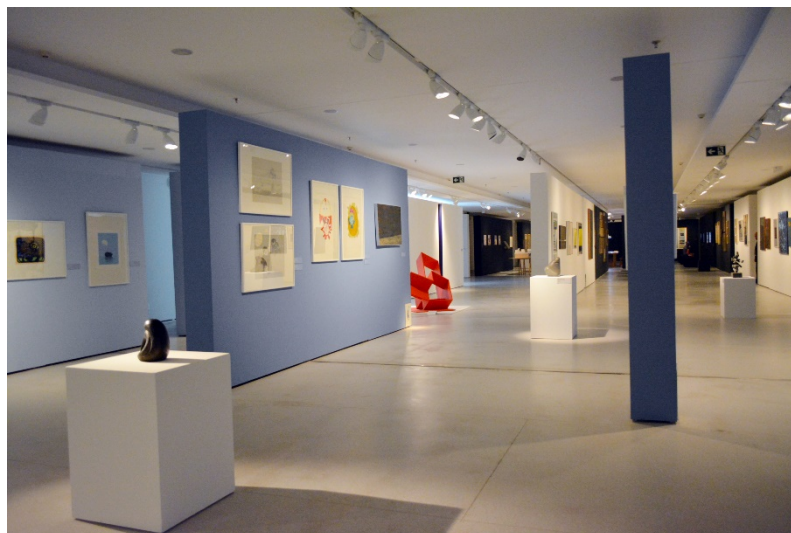
Figura 113: Andar de exposições com contraste de cores entre piso e paredes

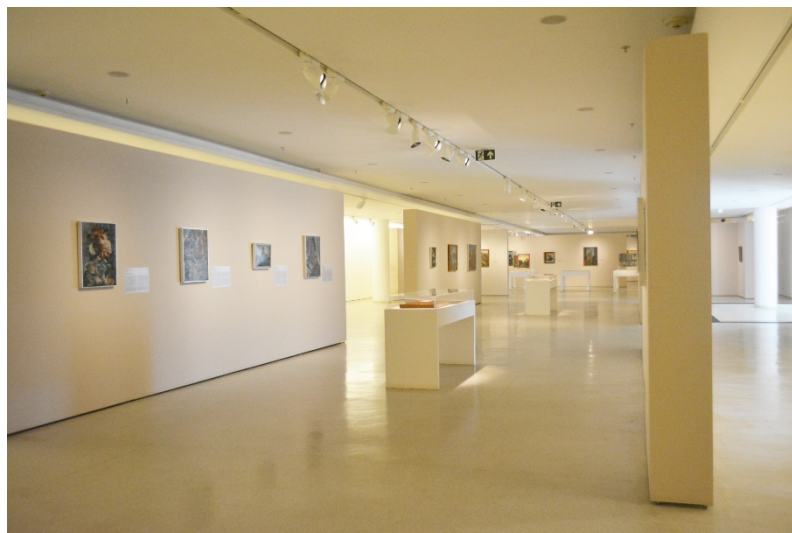
Figura 114: Andar de exposições sem o contraste de cores entre piso e paredes

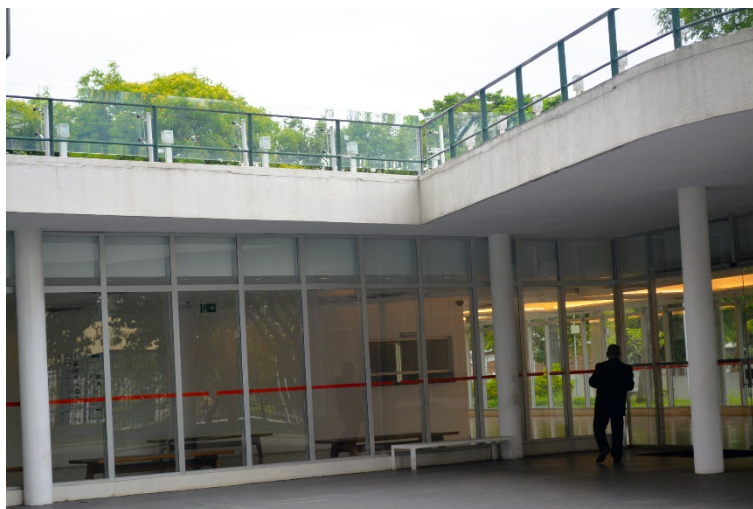
Figura 127: Vista do terraço do Mezanino a partir da área externa de acesso ao edifício, após a instalação do novo guarda-corpo.
