Comportamento mecânico de prismas grauteados frente a altas temperaturas: auxílio à futura normatização.

Bruna Santos de Bittencourt (1), Prof. Dra. Elaine Guglielmi Pavei Antunes (2).

UNESC – Universidade do Extremo Sul Catarinense

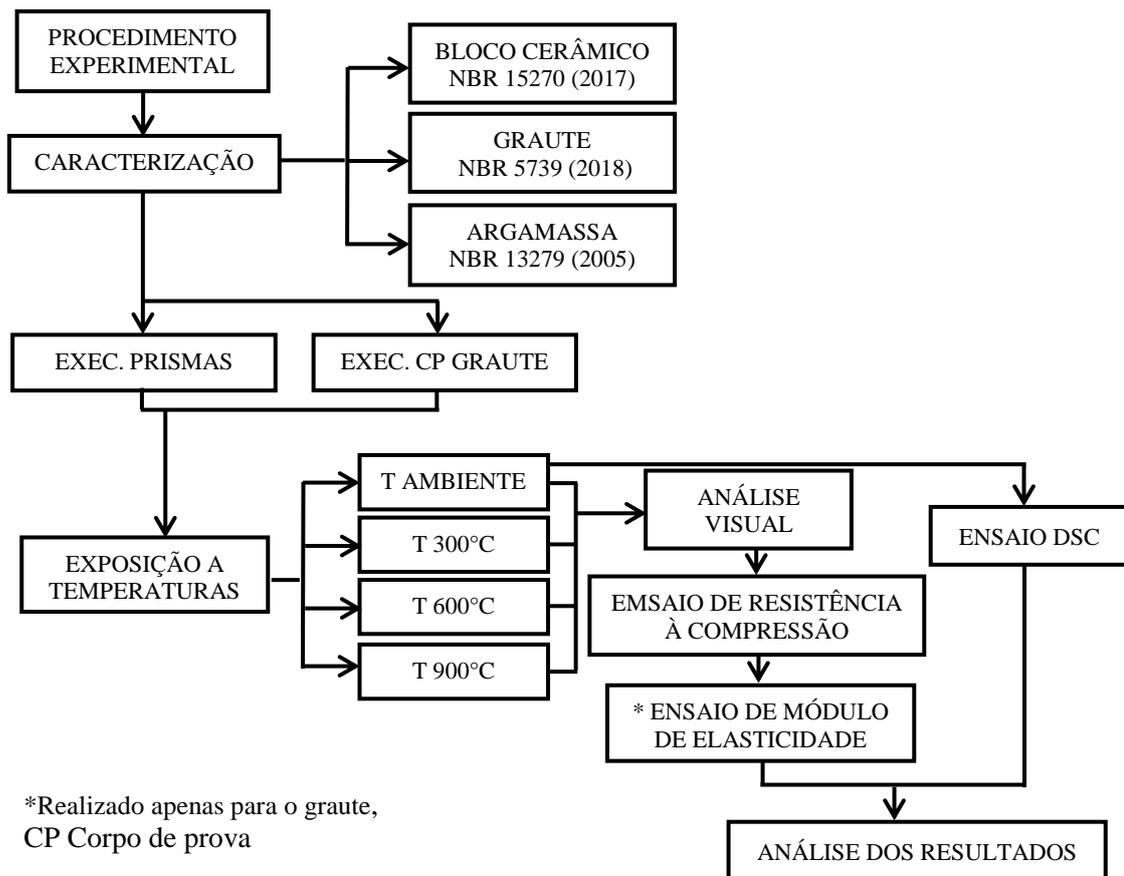
Figura 1. Fluxograma do procedimento experimental.

Para a realização do estudo, o procedimento experimental foi dividido em três grandes etapas, tais como, caracterização, execução e exposição a altas temperaturas. Sendo essas, subsidiadas por etapas complementares, como pode ser visualizado através do fluxograma da Figura 1.

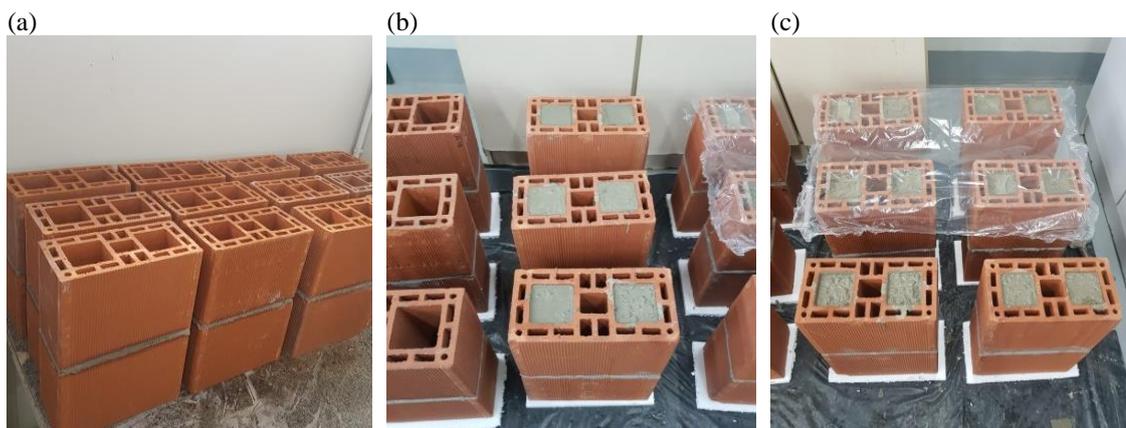
Figura 2. Moldagem dos prismas: (a) assentamento, (b) grauteamento, (c) proteção dos prismas

Os corpos de prova tipo prisma foram executados segundo a NBR 15812 -3: 2017. Assim, a aplicação de argamassa foi realizada em toda a área líquida do bloco, e o assentamento do próximo bloco fez-se de modo a não provocar movimentação horizontal brusca. O graute foi introduzido ao conjunto após 24 h do assentamento, como apresentado na Figura 2 moldagem dos prismas.

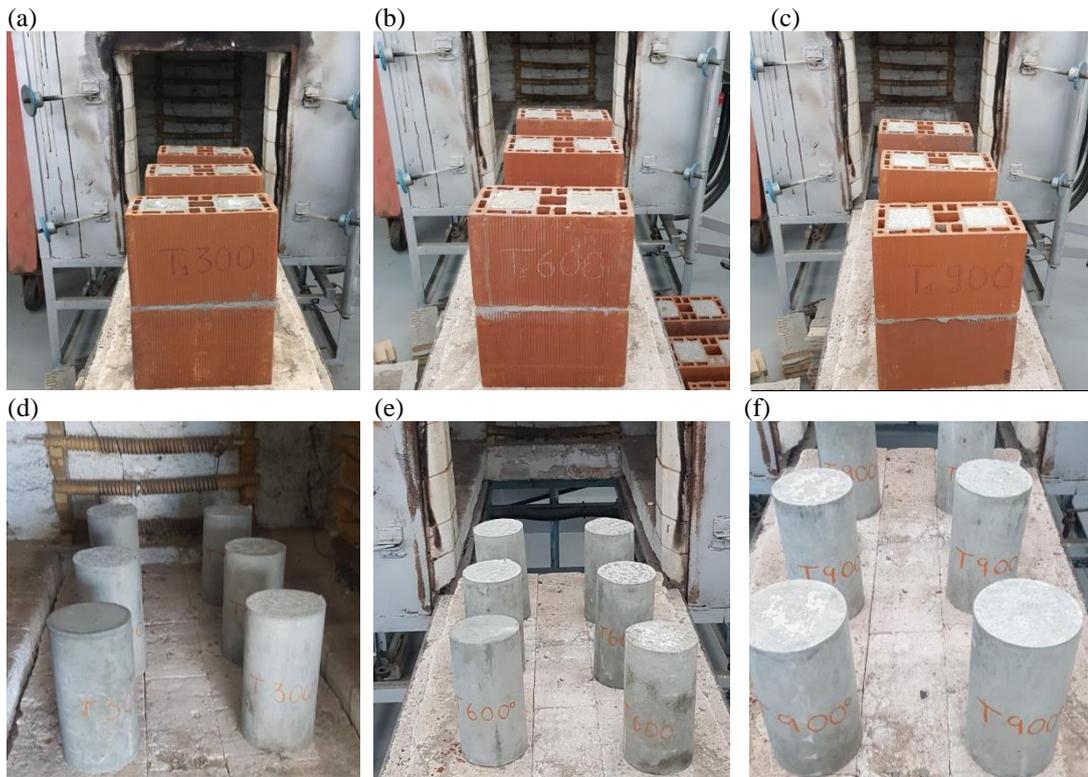
Figura 3. Primas e CP de graute 100x200 mm sendo inseridos na Mufla: (a) primas expostos a 300 °C, (b) primas expostos a 600 °C, (c) primas expostos a 900 °C, (d) grautes expostos a 300°C, (e) grautes expostos a 600°C e (f) grautes expostos a 900°C

A exposição dos prismas e dos corpos de prova de graute ocorreram em um forno Mufla com controle digital, disponibilizado pelo Laboratório de Materiais de Construção Civil (LMCC) do IParque – UNESC. A Figura 3 apresenta os prismas e graute sendo inseridos na mufla.

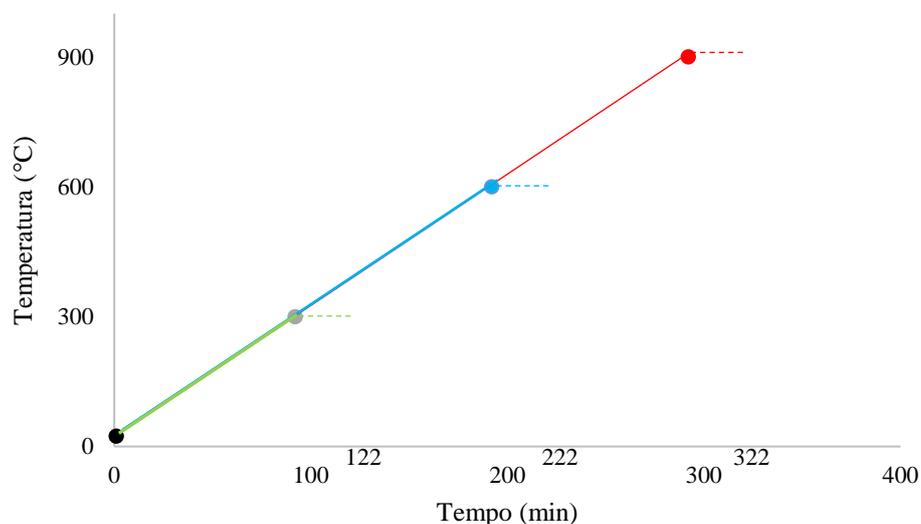
Figura 4. Gráfico de temperatura x tempo

Os primas e os corpos de prova de graute foram introduzidos no equipamento e aquecidos gradativamente a uma taxa de aquecimento de $3\text{ }^{\circ}\text{C}\cdot\text{min}^{-1}$ conforme orienta RILEM TC129MHT (2000 *apud* SILVA, 2009), até atingirem a temperatura estipulada, permanecendo por um tempo de patamar de 30 min e posterior resfriamento dentro da mufla, conforme apresenta o gráfico da Figura 4 gráfico de temperatura x tempo.

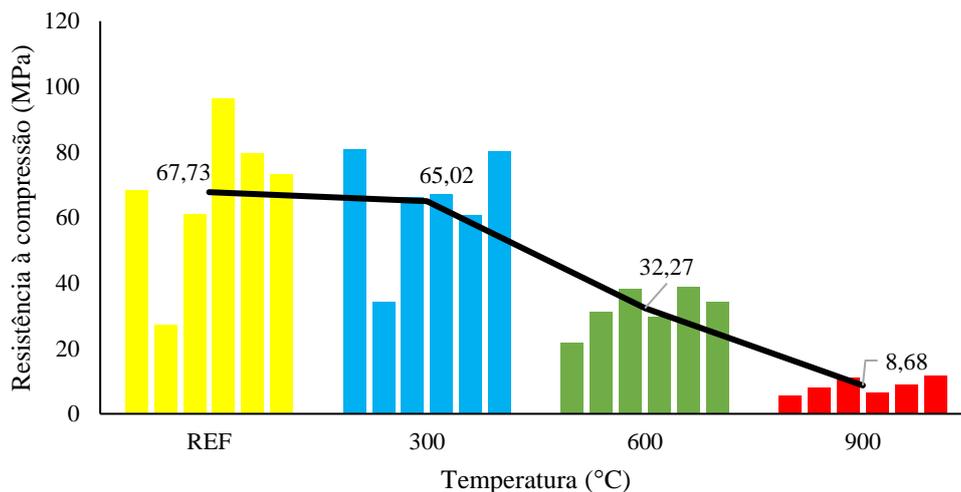
Figura 5. Resistência à compressão do graute

Na Figura 5 resistência à compressão do graute, são representados os valores de cada corpo de prova ensaiado a compressão e média encontrada para cada conjunto.

Com base nos resultados obtidos e apresentados na Figura 5 observa-se que existem alguns valores discrepantes, no entanto, realizou-se análise de outlier através do gráfico Box Plot e nenhum valor foi descartado.

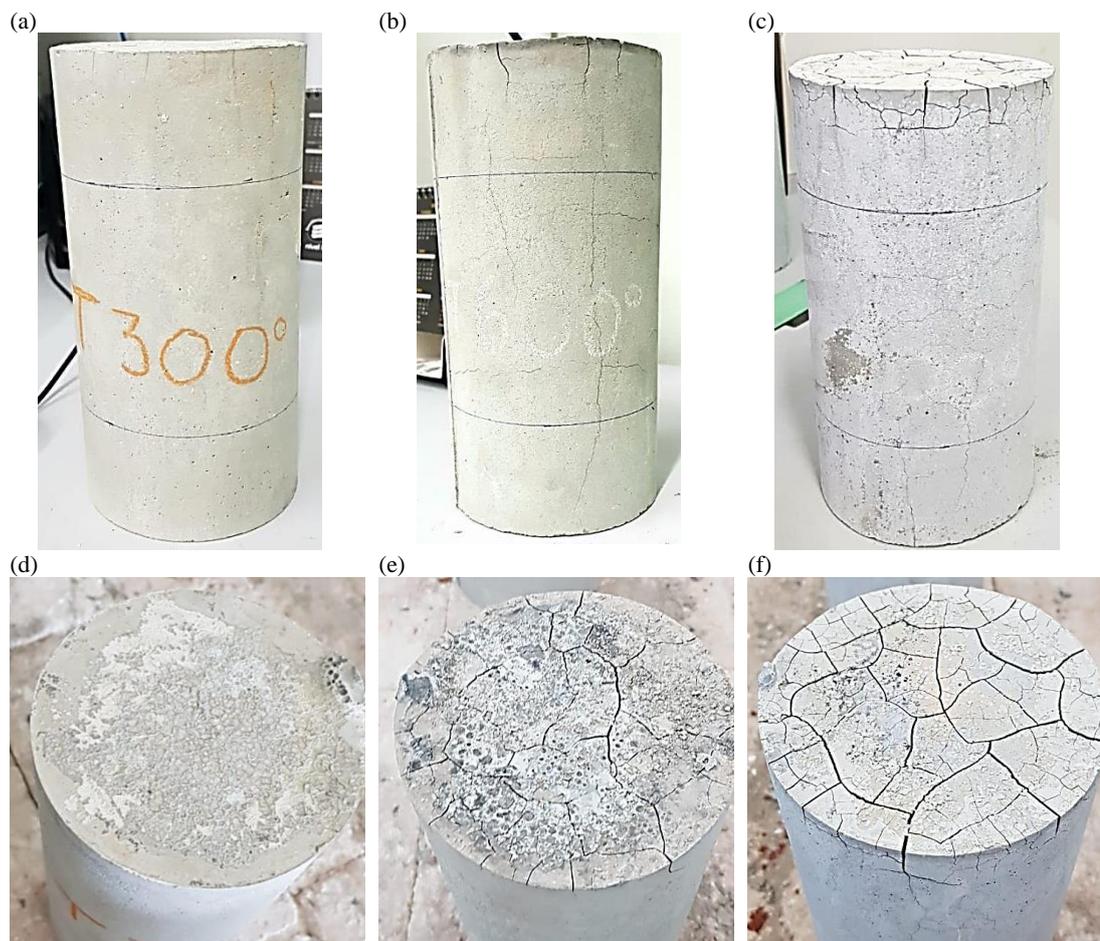
Figura 6. Graute expostos a altas temperaturas, (a) graute após exposição a 300°C, (b) graute após exposição a 600°C, (c) graute após exposição a 900°C, (d) vista superior do graute exposto a 300°C, (e) vista superior do graute exposto a 600°C e (f) vista superior do graute exposto a 900°C.

A Figura 6 (a) apresenta o graute exposto a 300°C, (b) graute exposto a 600°C, (c) graute exposto a 900°C, (d) vista superior do graute exposto a 300°C, (e) vista superior do graute exposto a 600°C e (f) vista superior do graute exposto a 900°C.

Como base na análise visual dos corpos de prova do graute, após a exposição a altas temperaturas, percebe-se o aparecimento de microfissuras a partir dos 300°C e que foram

aumentando gradativamente com o aumento da temperatura até os 900°C. Mehta e Monteiro (2008) afirmam que o aparecimento dessas microfissuras e a redução de adesão química entre os componentes do silicato de cálcio hidratado (C-S-H) ocasionam a redução da resistência a compressão e do módulo de elasticidade, dados esses condizentes também com os encontrados nesta pesquisa.

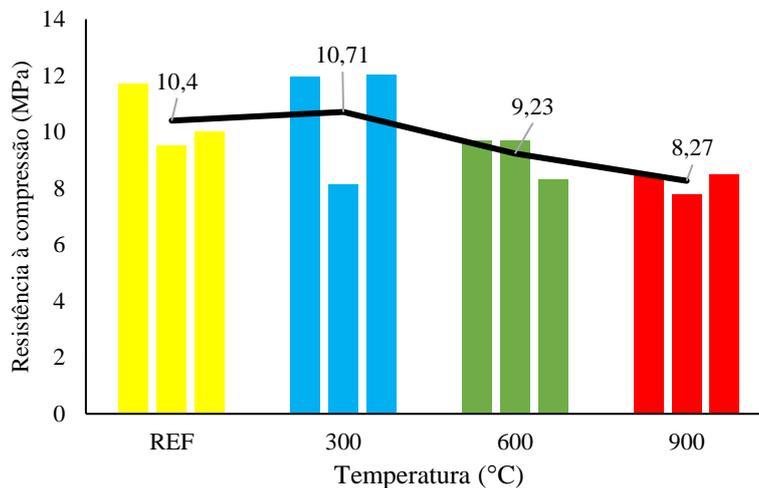
Figura 7. Resistência à compressão do prisma

A Tabela 5 e a Figura 7 apresentam os resultados obtidos para a resistência à compressão dos prismas após exposição a altas temperaturas, sendo na Figura 7 apresentado os resultados do ensaio a compressão para cada prisma ensaiado e média encontrada para cada conjunto

Através do teste de análise de variância (ANOVA) os prismas não apresentaram valor significativo na perda de resistência entre as amostras, ou seja, a exposição as altas temperaturas não influenciaram na resistência à compressão dos primas, distintamente do ocorrido com o graute. O melhor desempenho do conjunto prisma a altas temperaturas em relação ao graute

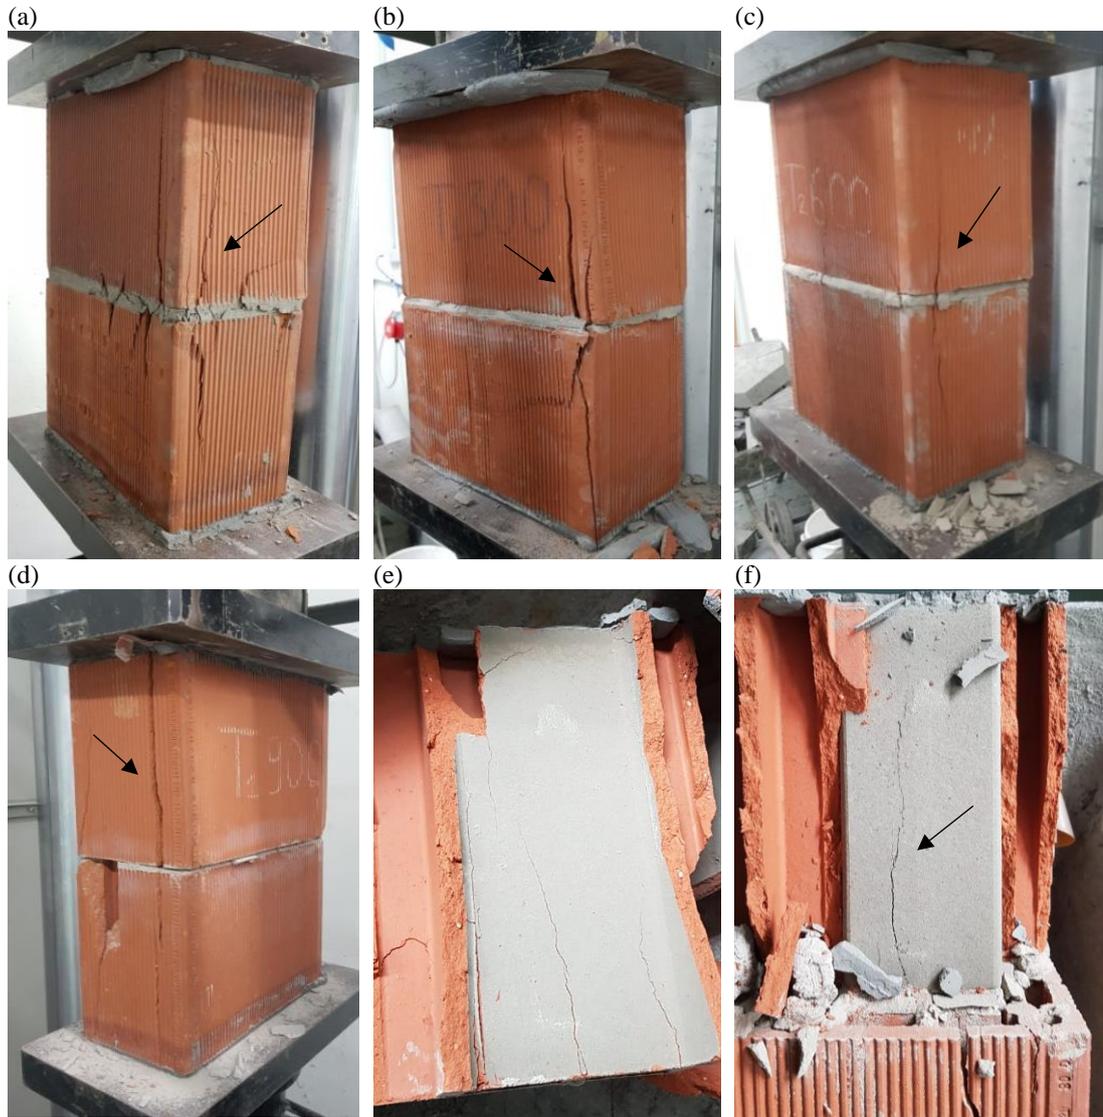
Figura 8. Ensaio de resistência à compressão, (a) prisma REF (b) prisma T 300°C (c) prisma T 600°C (d) prisma T 900°C, (e) parede do bloco e (f) graute no interior do prisma.

A análise visual das rupturas dos prismas apresenta-se na Figura 8.

Com base na análise visual dos tipos de ruptura dos prismas, verificou-se uma configuração típica em todas as fissuras analisadas, indiferente a exposição as altas temperaturas. As fissuras surgiram no sentido vertical das paredes longitudinais e transversais, similarmente ao estudo realizado por Izquierdo (2015).

Com a retirada das paredes dos blocos, foi possível perceber que o graute também apresentou fissuras após o procedimento de resistência a compressão.

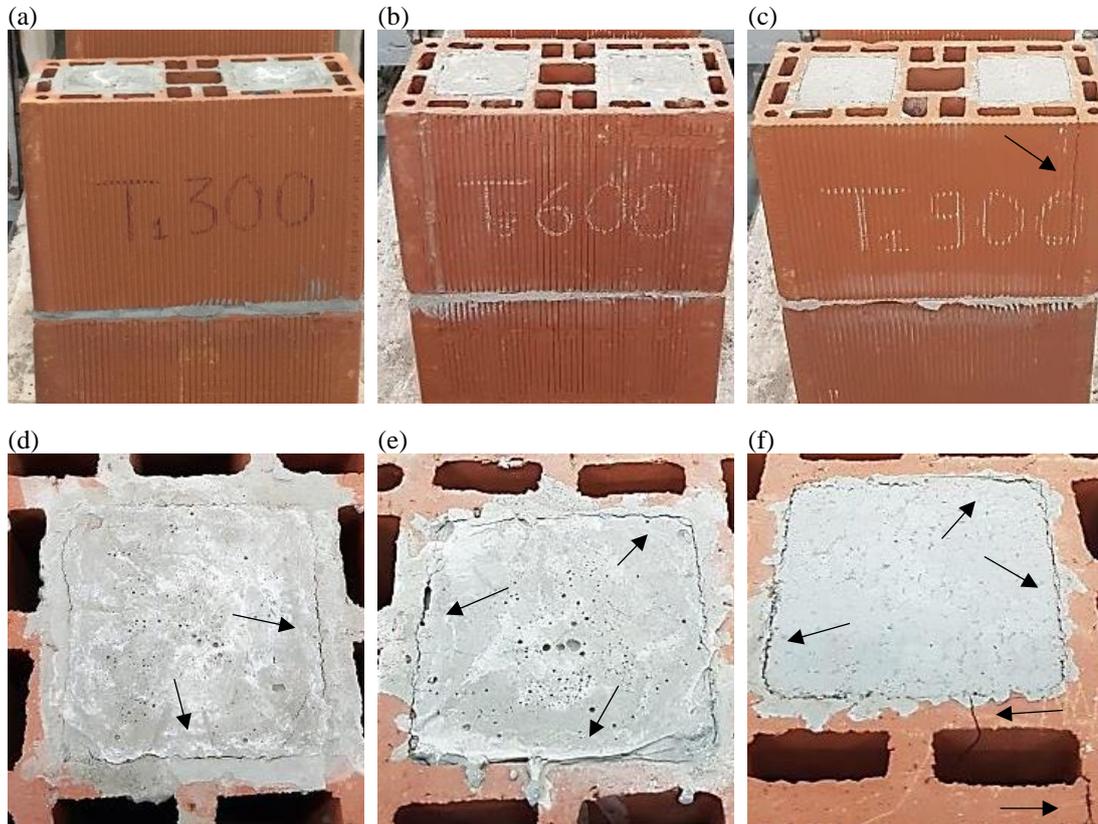
Figura 9. Prismas expostos a altas temperaturas, (a) prisma após exposição a 300°C, (b) prisma após exposição a 600°C, (c) prisma após exposição a 900°C, (d) interface bloco/graute a 300°C, (e) interface bloco/graute a 600°C e (f) interface bloco/graute a 900°C.

Conforme ilustrado na Figura 9 prismas expostos a altas temperaturas, (a) prisma após exposição a 300°C, (b) prisma após exposição a 600°C, (c) prisma após exposição a 900°C, (d) interface bloco/graute a 300°C, (e) interface bloco/graute a 600°C e (f) interface bloco/graute a 900°C.

Os prismas expostos a temperatura de 300°C apresentaram abertura de fissura moderada, quando comparada as temperaturas mais elevadas na interface bloco/graute, o que caracteriza que a partir dessa temperatura, pode-se presumir que já existe uma perda de contato entre os dois componentes.

Já na temperatura de 600°C o descolamento entre a interface bloco/graute tornou-se bastante visível, porém até essa temperatura não houve a presença de fissuras na face externa do prisma, enquanto que a 900°C os prismas já apresentaram fissuras verticais na face dos blocos e descolamento da interface bloco/graute. Izquierdo (2015) afirma que a baixa rugosidade dos blocos cerâmicos em relação aos blocos de concreto, cerca de 10 vezes menos, geram uma deficiência na aderência do conjunto, o que pode ter ocasionado o aparecimento destas fissuras.

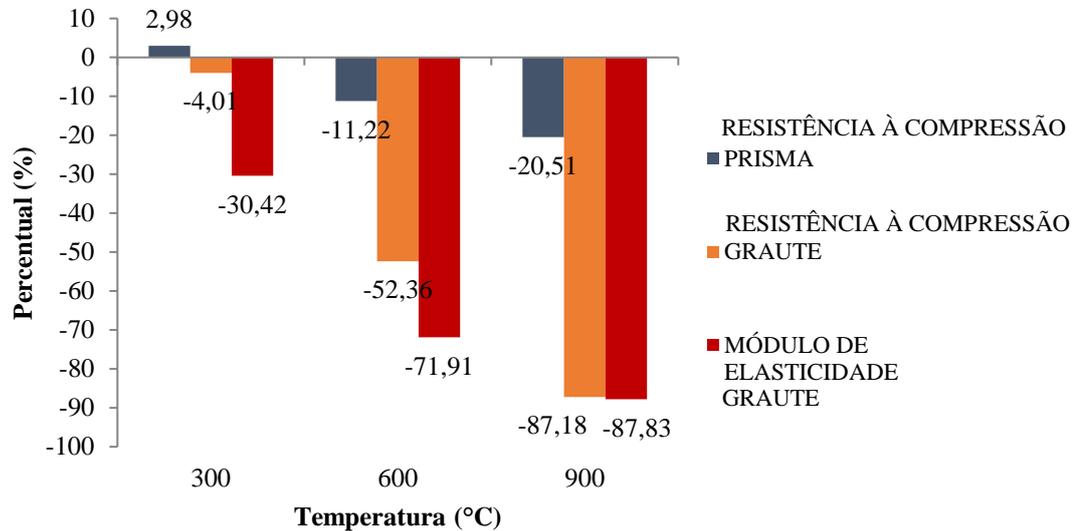
Figura 10. Comparativos percentuais – resistência a compressão e módulo de elasticidade.

Através da Figura 10 pode-se analisar os comparativos percentuais em relação a perdas ou ganhos na resistência a compressão e módulo de elasticidade em relação ao primas e graute de referência.

Observa-se para as amostras do tipo prisma um ganho percentual baixo de resistência a compressão após exposição a 300°C. Esse resultado revela um bom comportamento do conjunto até essa temperatura, no sentido de manter sua capacidade de resistência à compressão. Em relação aos prismas expostos a 600°C obteve-se um decréscimo de resistência em relação à referência, como também houve perda para os prismas expostos a 900°C. Embora esses percentuais reduzidos sejam relativamente baixos, os mesmos já indicam um alerta ao comprometimento da estrutura.

Ainda, com base na Figura 10 percebe-se que as amostras de graute apresentaram perdas de resistência à compressão e no módulo de elasticidade em todas as temperaturas de exposição. Entretanto até a faixa de 300°C o material consegue preservar aproximadamente 90% de sua capacidade de resistência e cerca de 70% do seu módulo de elasticidade, enquanto que a 600°C as amostras vieram a perder mais que 50% de sua resistência característica e mais que 70% do seu módulo de elasticidade. Ao serem expostas a 900°C as amostras perderam quase 90% de sua resistência e o mesmo ocorreu para o módulo de elasticidade.

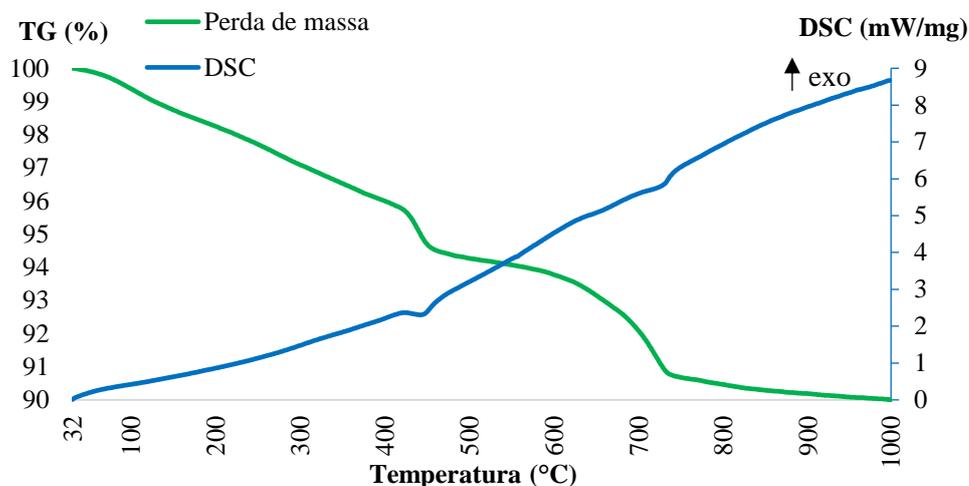
Figura 11. Gráfico de análise termogravimétrica graute.

Através do ensaio de Calorimetria Diferencial de Varredura (DSC), ilustrado na Figura 11, detectou-se picos endotérmicos entre as temperaturas de 400°C a 500°C e 700°C a 800°C.

Conforme Hager (2013) durante o aquecimento do graute, primeiramente, ocorre a desidratação progressiva que gera retração da pasta e microfissuração, posteriormente sucede-se a decomposição da Portlandita, em torno de 400°C e a desidratação do gel C-S-H aproximadamente aos 700°C, até sua completa decomposição.

Em torno dos 700°C foi possível verificar perdas mais significativas de massa, o que por sua vez tende a aumentar a porosidade do graute e, por conseguinte, diminuir sua resistência. Assim sendo, entende-se a perda de resistência à compressão do graute principalmente, e do prisma, além da retração que ocasionou visualmente o descolamento do graute das paredes internas dos blocos.

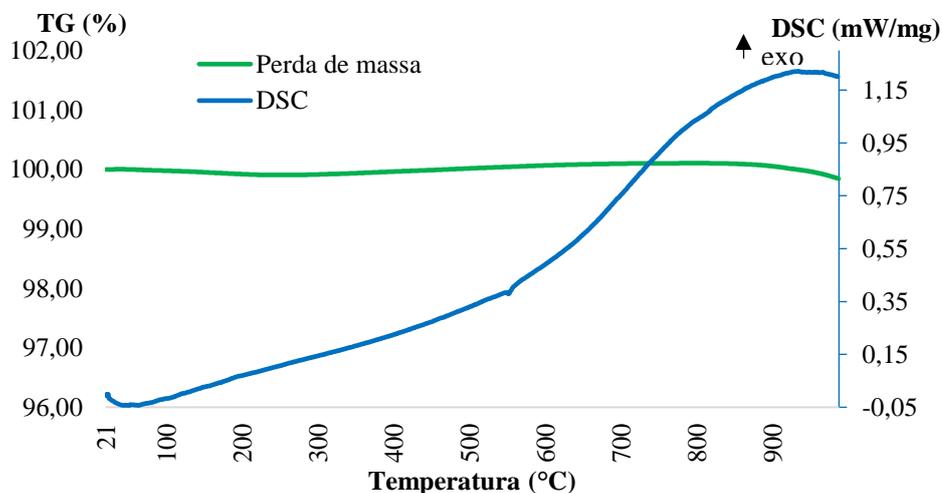
Figura 12. Gráfico de análise termogravimétrica bloco cerâmico

Tem-se ainda através da Figura 12 o gráfico de análise termogravimétrica bloco cerâmico.

O gráfico demonstra pouca alteração na perda de massa da amostra, sendo esse um comportamento já esperado no material, devido ao mesmo ser queimado a altas temperaturas durante seu processo de fabricação. Tal fato auxilia na compreensão do porquê de o prisma não ter apresentado perda de resistência à compressão, após a exposição as altas temperaturas, estatisticamente significativas, destoante com o ocorrido com o graute.
