CAPÍTULO 5 DE PROBLEMA À RESSIGNIFICAÇÃO: A TRANSFORMAÇÃO DE UM CÔRREGO EM UM EIXO ESTRUTURADOR DE URBANIDADE NA OCUPAÇÃO VILA NATUREZA

Dyene Mafioletti
Jorge Luiz Vieira

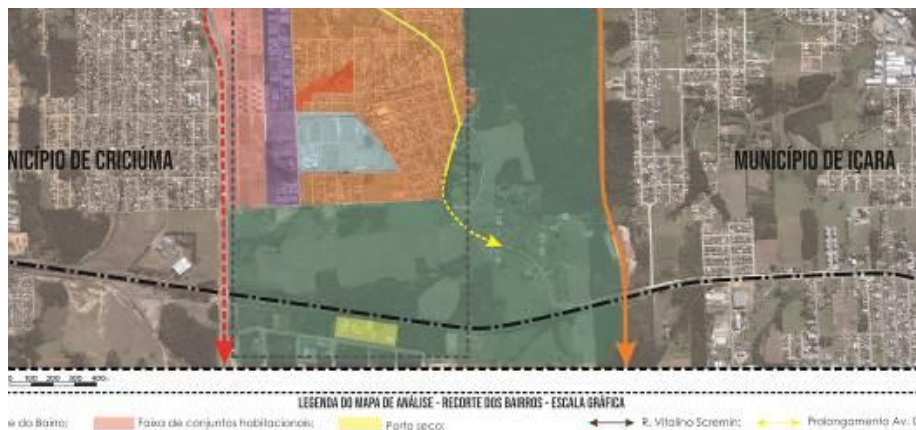
Figura 3 – Leitura urbana dos bairros do entorno

Como se observa na Figura 3, o bairro está localizado em uma franja rural-urbana, resultante de um processo induzido de segregação socioespacial que se estendeu por um período de aproximadamente 35 anos. Hoje, relativamente integrada à cidade, passa a despertar novos interesses, já que se encontra condicionada por fortes elementos urbanos da escala da cidade e da região, que vêm sendo implantados desde os anos 1990, com exceção do ramal ferroviário, que é dos anos 1960, como: anel de contorno viário, porto seco, via rápida, prolongamento da Avenida Centenário (em projeto pelo plano de mobilidade de Içara), áreas degradadas por mineração, assentamentos irregulares e zonas industriais/residenciais em ocupação espontânea ou planejada (VIEIRA, 2013).

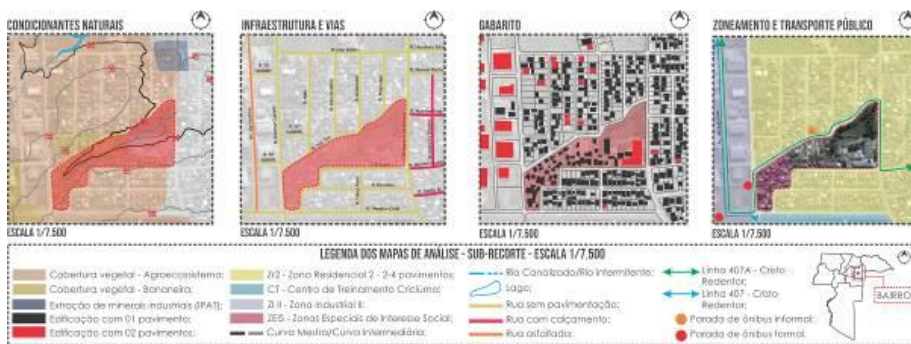
Figura 5 – Leitura urbana sub-recorte

O sub-recorte possui, na grande maioria de sua estrutura viária, ruas sem pavimentação e drenagem pluvial (cor ocre, segundo esquema da esquerda para a direita, Figura 5). As ruas pavimentadas com lajotas são as que concentram maior infraestrutura e equipamentos públicos (cor vermelha, segundo esquema da esquerda para a direita, Figura 5). E a única via pavimentada é a principal conexão do bairro, também por concentrar intensa produção das indústrias e ter maior hierarquia. Nenhuma via apresenta calçada delimitada e acessível. O uso é predominantemente residencial. Dessa forma, a maioria apresenta apenas um pavimento, com destaque de dois para algumas edificações comerciais e de serviços.

A mudança mais brusca de coroamento é entre a zona residencial e a zona industrial e de conjuntos habitacionais, onde quase todas as edificações possuem de dois (indústrias) a quatro pavimentos (conjuntos habitacionais). O sub-recorte quase em totalidade configura-se como zona residencial 2 (de dois a quatro pavimentos), e o plano diretor determina

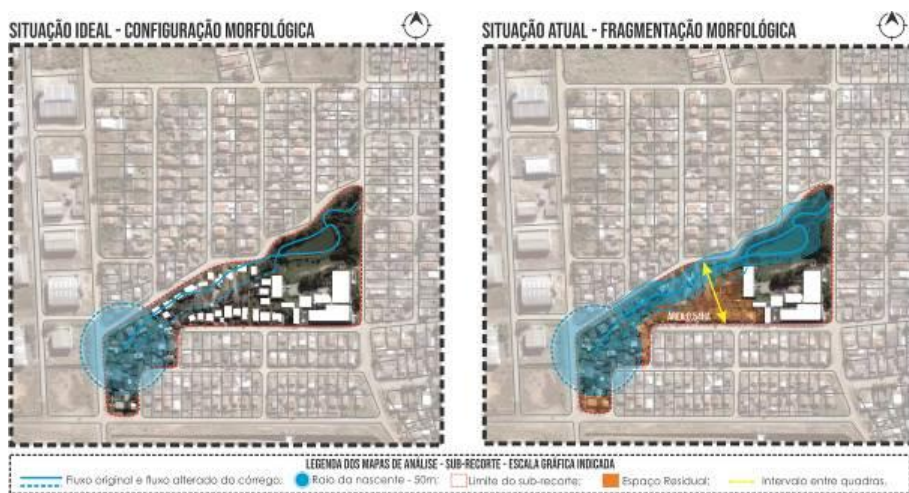
Figura 7 – Simulações

Subsequentemente, análises morfológicas foram realizadas a partir do curso do córrego atual e alterado e suas faixas de proteção. A Figura 7 mostra como o curso atual do córrego, que está poluído por constante despejo do esgoto sanitário destas moradias, é contíguo à Rua Tico Tico, o que não permite que as moradias configurem esse espaço nas duas bordas. Do ponto de vista morfológico, o espaço (na cor laranja) torna-se fragmentado e sujeito a recorrentes ocupações.

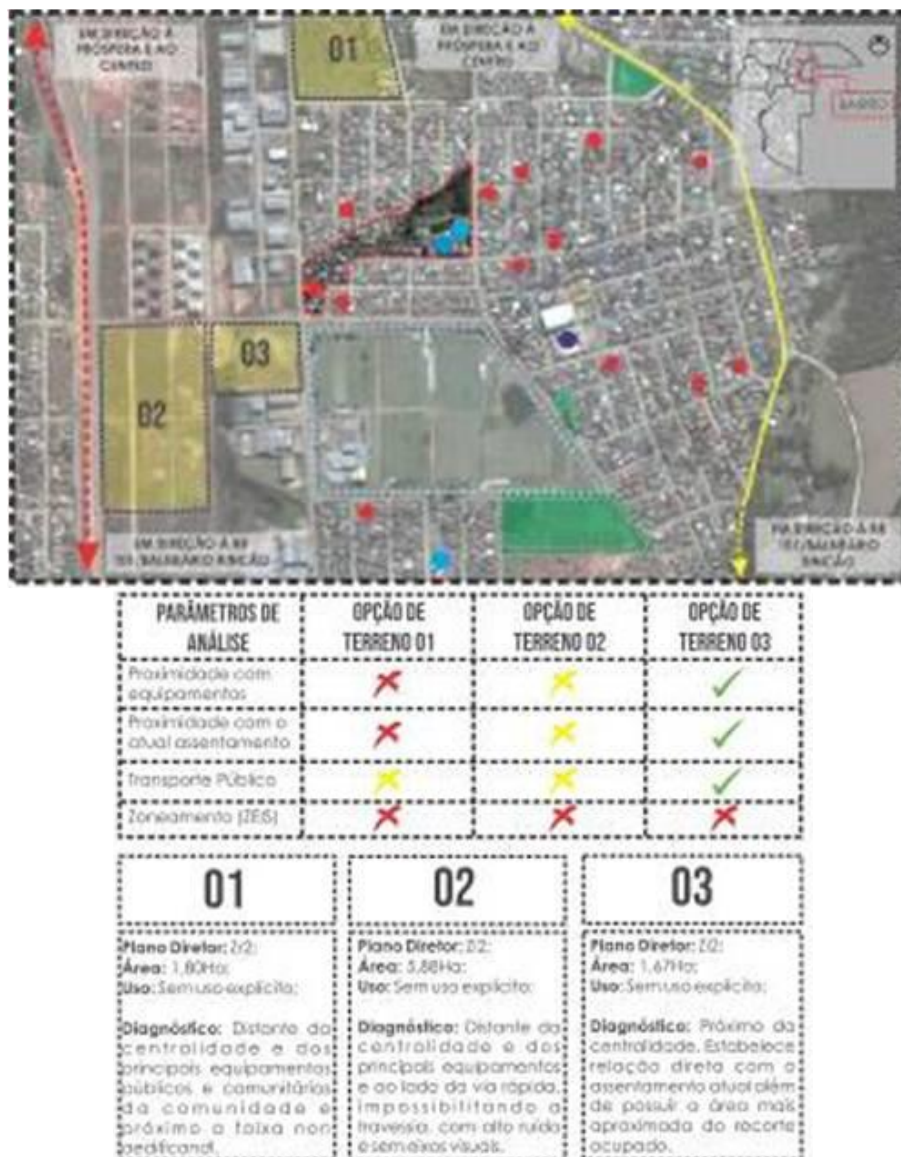
Figura 8 – Definição do terreno adjacente

A partir dessa tomada de decisão, e devido ao seu curso-d'água não possibilitar a conformação do espaço de moradia, ele foi deslocado, mantendo seus pontos iniciais e finais. A quadra não permite, após sua ordenação, manter todos os moradores no mesmo espaço. Em função da demanda, a realocação também abrange um terreno vazio próximo, avaliado de acordo com os critérios como o terreno mais qualificado para a intervenção (Figura 8). O terreno que mais possui características positivas à realocação dos moradores é o terreno 03, sendo necessário o remembramento de 3 lotes que geram uma área de 1,67 Ha. É próximo aos equipamentos e ao transporte público e estabelece uma importante relação entre a nova ocupação e a antiga ocupação. São necessárias algumas etapas legais para seu uso:

- c. remembramento de três lotes para chegar a uma área aproximada da ocupação atual.

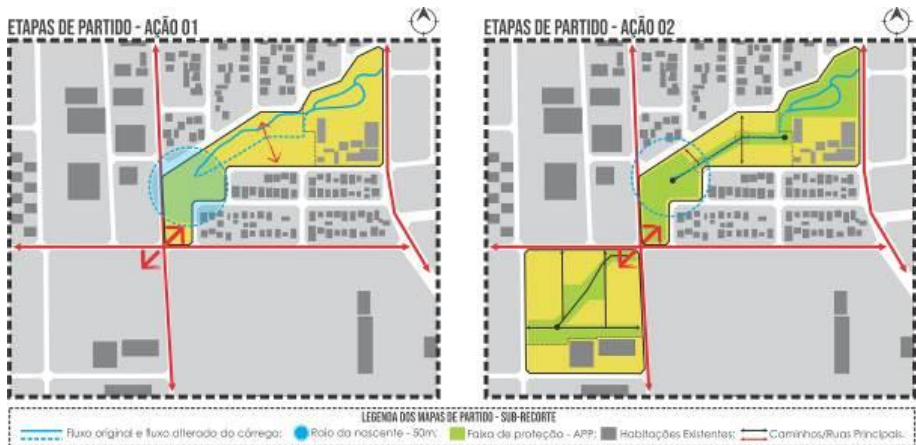
Figura 9 – Ações de partido

O córrego não apresenta episódios de inundações ou sequer alagamentos devido à sua bacia de retenção. Ele possui atualmente projetos de futuras intervenções, devido à questão sanitária em que se encontra. Assim, o seu deslocamento possibilita a configuração das moradias em ambas as margens promovendo a conformação deste espaço (Figura 9). O córrego torna-se o eixo estruturador de atuação, por meio da requalificação e recuperação paisagística de suas margens, mediante técnicas de bioengenharia.

Primeira ação: delimitar o eixo estruturador do recorte por meio do corredor verde e as áreas de proteção ambiental que estabelecem a conexão entre as duas quadras.

Segunda ação: em seguida, são demarcadas as faixas de proteção e delimitado o domínio do carro, os eixos caminháveis internos e externos ao recorte e as faixas de ciclovias.

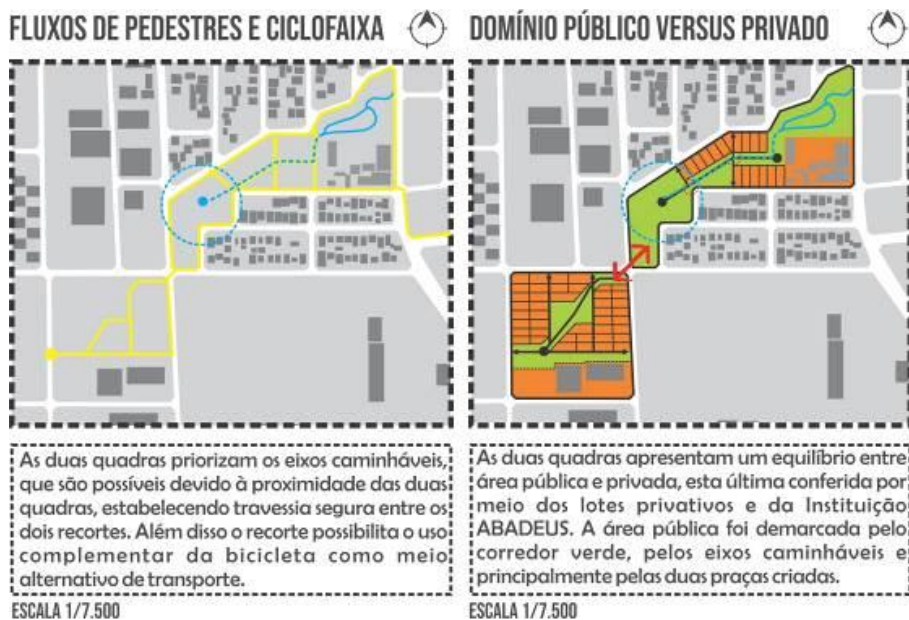
Figura 11 – Domínio e ciclovia

A seguir, são demarcados os domínios públicos e privados, além da conexão da ciclovia (Figura 11), onde o eixo permite percorrer todo o recorte por meio do uso da bicicleta e deslocar-se para os equipamentos de uso público no bairro, conectando com os equipamentos e a Avenida Centenário.

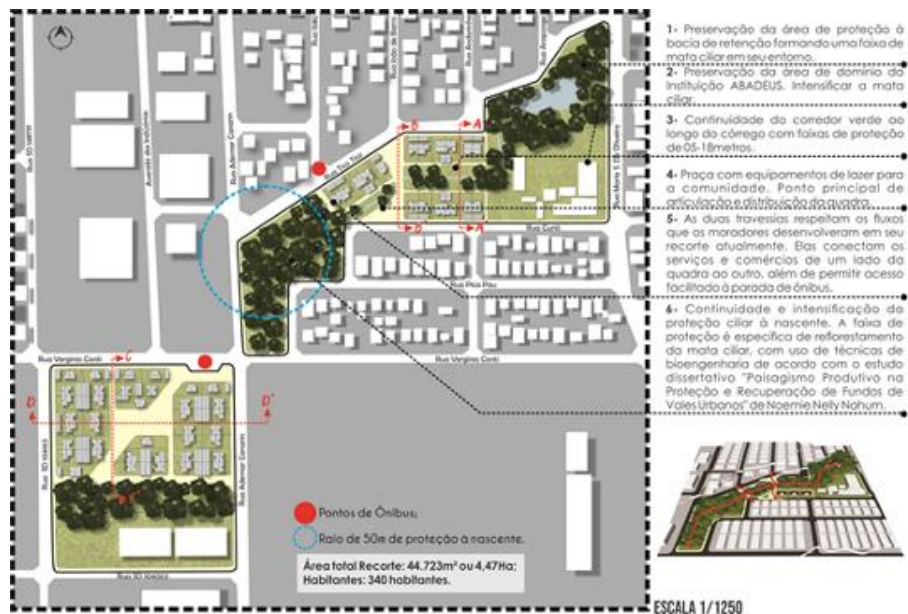
Figura 12 – Proposição Quadra Ocupada

Dessa forma, a implantação do recorte foi pensada a seguir com a manutenção da população aliada à preservação e reurbanização do recorte.
