AVALIAÇÃO DAS CONDIÇÕES DE ACESSIBILIDADE DO PASSEIO PÚBLICO DA AVENIDA SANTOS DUMONT, MUNICÍPIO DE CRICIÚMA - SC

Maria Carolini Netto Henrique (1), Mônica Elizabeth Daré (2)

UNESC – Universidade do Extremo Sul Catarinense
(1)carolini.netto@hotmail.com, (2)dare@terra.com.br

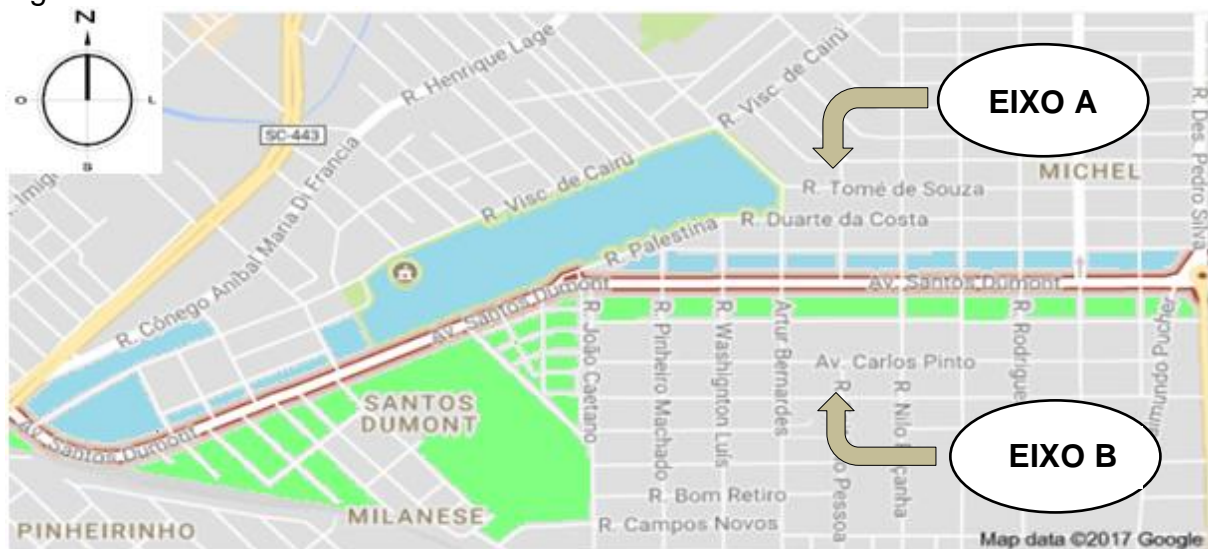
Figura 03 – Avenida Santos Dumont.

Definiu-se como objeto de estudo a análise da infraestrutura referente aos passeios da Avenida Santos Dumont representado pela cor vermelha na Figura 03, que possui

uma extensão de aproximadamente 2,73 km, largura de 25 metros e abrange 15 quadras no lado direito, representadas pela cor azul que será denominado neste trabalho como “eixo A” e 18 quadras no lado esquerdo, representadas pela cor verde denominado “eixo B”. A justificativa para a escolha desta avenida, além de sua localização, deu-se por apresentar em sua extensão usos diversificados como igreja, agência bancária, bares e restaurantes, comércios, supermercado, órgãos públicos, entre outros que atraem o fluxo de pedestres.

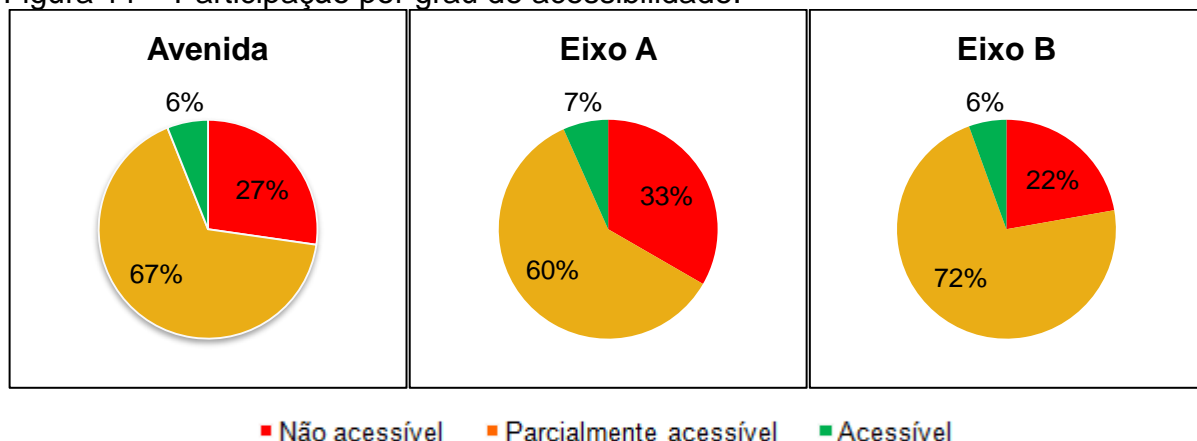
Figura 11 – Participação por grau de acessibilidade.

Observa-se na Figura 10 que o índice de acessibilidade geral para a Avenida é de 0,45, classificada pela metodologia do estudo como parcialmente acessível. Evidencia-se que este índice representa o resultado dos três temas: índice de 0,27 para o tema qualidade de conforto; índice 0,09 para a qualidade de segurança; e índice de 0,09 para a qualidade do ambiente. Com os resultados da Figura 10 se elaborou os gráficos com demonstração dos resultados da avenida como um todo e por eixos, considerando o grau de acessibilidade por quadras, conforme a Figura 11. Da Figura 11, considerando-se a análise da Avenida Santos Dumont como um todo, se observa que das 33 quadras, nove (27%) delas são consideradas não acessíveis, vinte e duas (67%) parcialmente acessíveis e duas (6%) acessíveis.

Na análise por eixo da avenida, conforme Figura 11, observa-se que a categoria parcialmente acessível é predominante em ambos os eixos da avenida, com 60% para o eixo A e 72% para o eixo B. Para o grau de acessibilidade categorizado como acessível, ambos os eixos apresentaram apenas uma quadra dentro desta categoria, representada em 7% para o eixo A e 6% para o eixo B. Destaca-se que as duas quadras encontradas nessa categoria atendem a maioria dos itens ou características da lista de verificação aplicada neste estudo, entretanto, não atingiram o máximo grau de acessibilidade pelas não conformidades encontradas no indicador “sinalização”, no tema de qualidade de segurança.

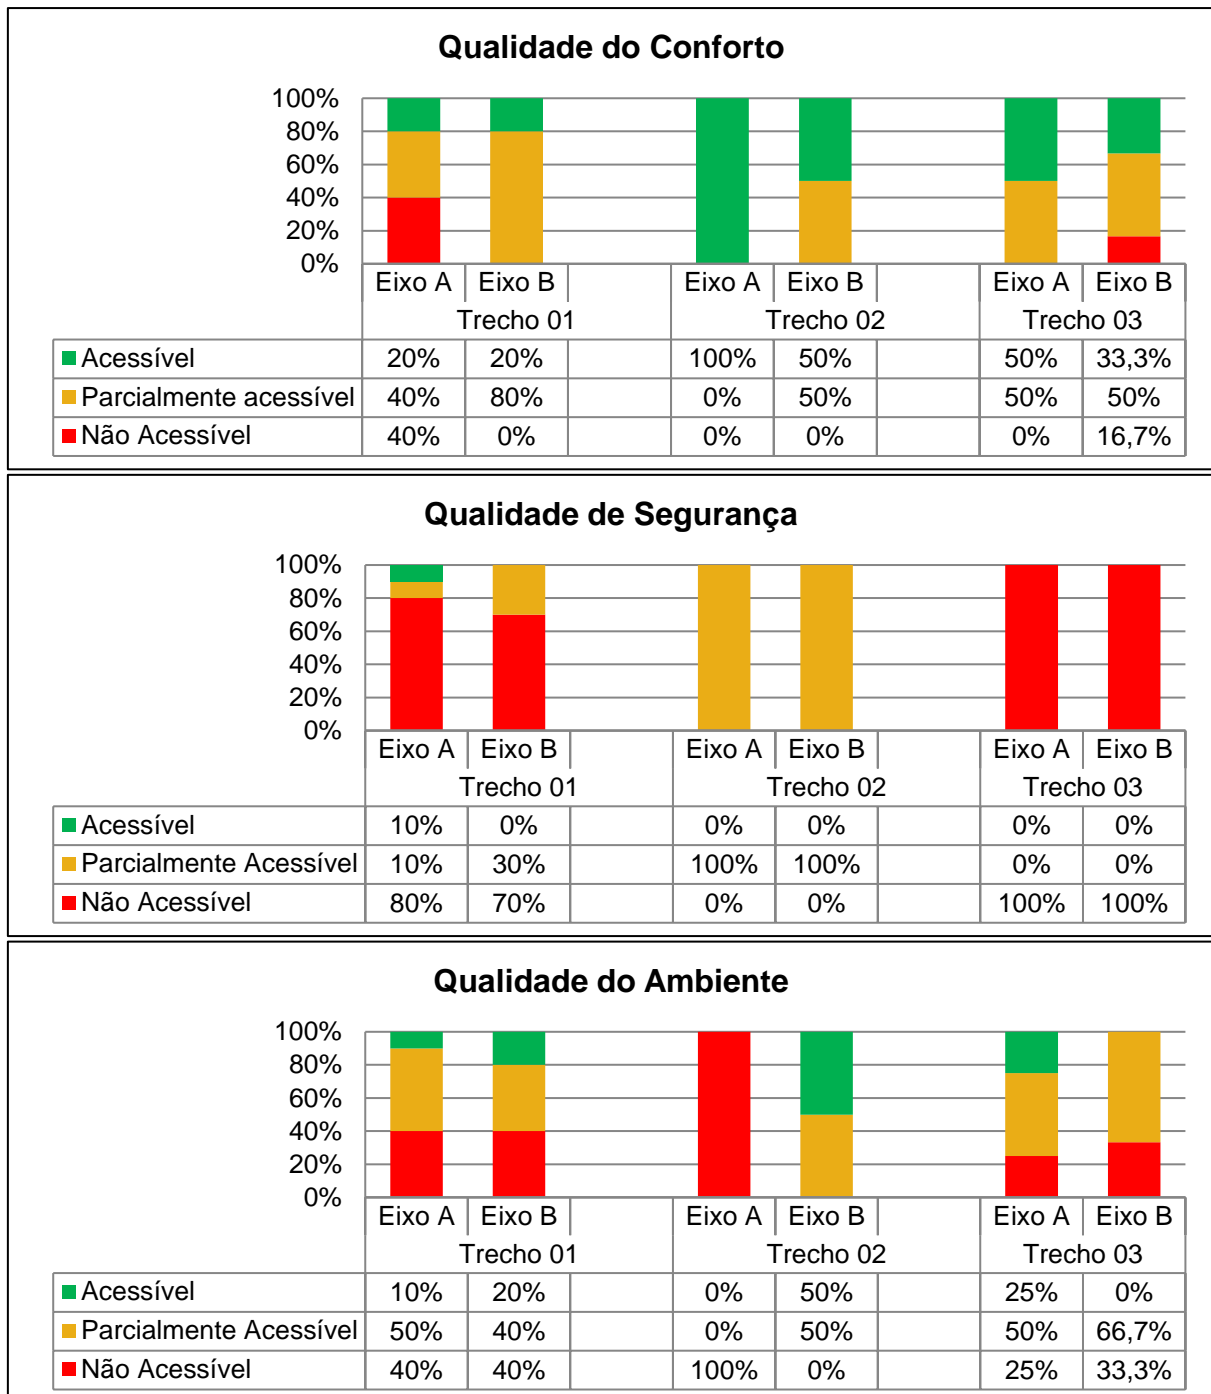
Figura 13 – Grau de acessibilidade por tema, por trecho e eixo da Avenida Santos Dumont.

Com a Figura 13 observa-se que no tema de qualidade de conforto o eixo A do trecho 02 apresentou-se com 100% de suas quadras na categoria acessível. Ainda neste tema para a categoria não acessível o eixo A do trecho 01, apresentou 40% das quadras, sendo o de pior colocação para este tema. Na qualidade de segurança ambos os eixos do trecho 03 apresentaram 100% de suas quadras como não

acessível. Para este tema o trecho 01 foi o único que obteve o grau de acessibilidade, mas apenas com participação de 10% (1) das quadras do eixo A. No tema qualidade de ambiente o trecho 02 apresentou a maior participação de quadras para o grau não acessível com 100% de suas quadras, no eixo A. Neste tema, também o trecho 02, apresentou a maior participação de quadras (50%) no grau acessível, no eixo B. Considerando os três temas, e a Avenida Santos Dumont como um todo, apresenta-se na Figura 14 os graus de acessibilidade.

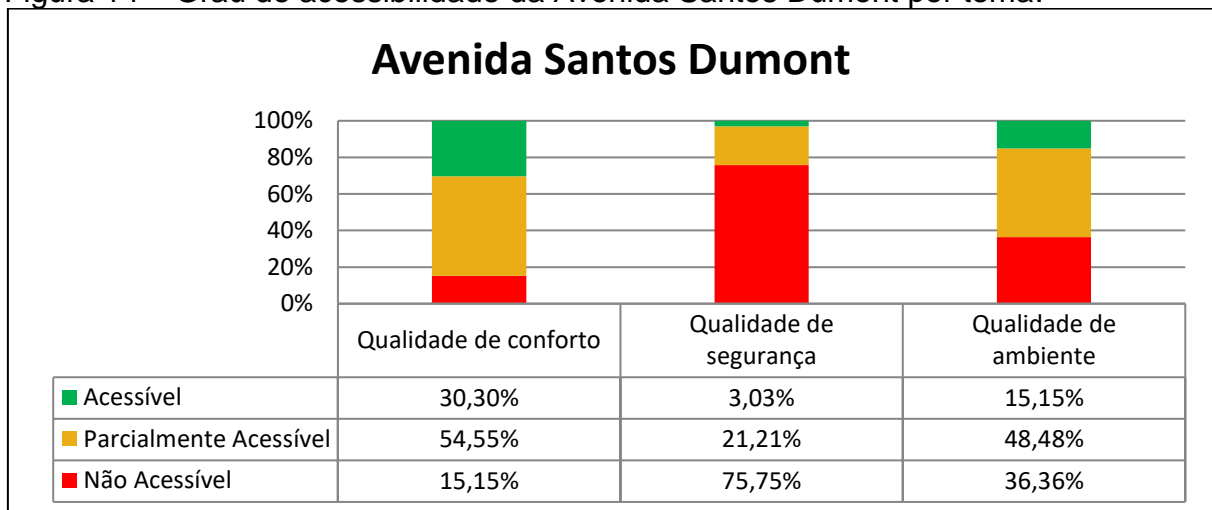
Figura 14 – Grau de acessibilidade da Avenida Santos Dumont por tema.

Pela Figura 14 observa-se que o tema qualidade de conforto apresentou a maior quantidade de quadras (10 quadras, 30,30%) com grau ou categoria acessível. O tema qualidade de segurança apresentou a maior quantidade de quadras (25 quadras, 75,75%) com grau ou categoria não acessível.

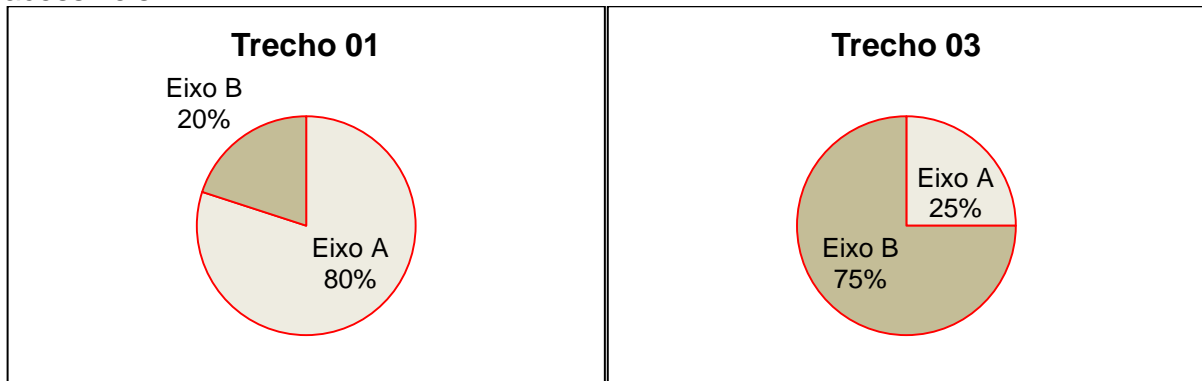
Figura 15 – Participação dos eixos por trecho considerando as quadras não acessíveis.

Observa-se na Figura 15, que 80% das quadras não acessíveis do trecho 01 se encontram no eixo A, entretanto o maior percentual para o trecho 03 ficou no eixo B, com 75%. Conforme na Figura 13, foi realizada a análise de cada tema separadamente, onde se obteve o percentual dessa categoria para os lados dos trechos. Na Figura 16 encontram-se dispostas as numerações das quadras consideradas não acessíveis neste estudo, distribuídas por temas.

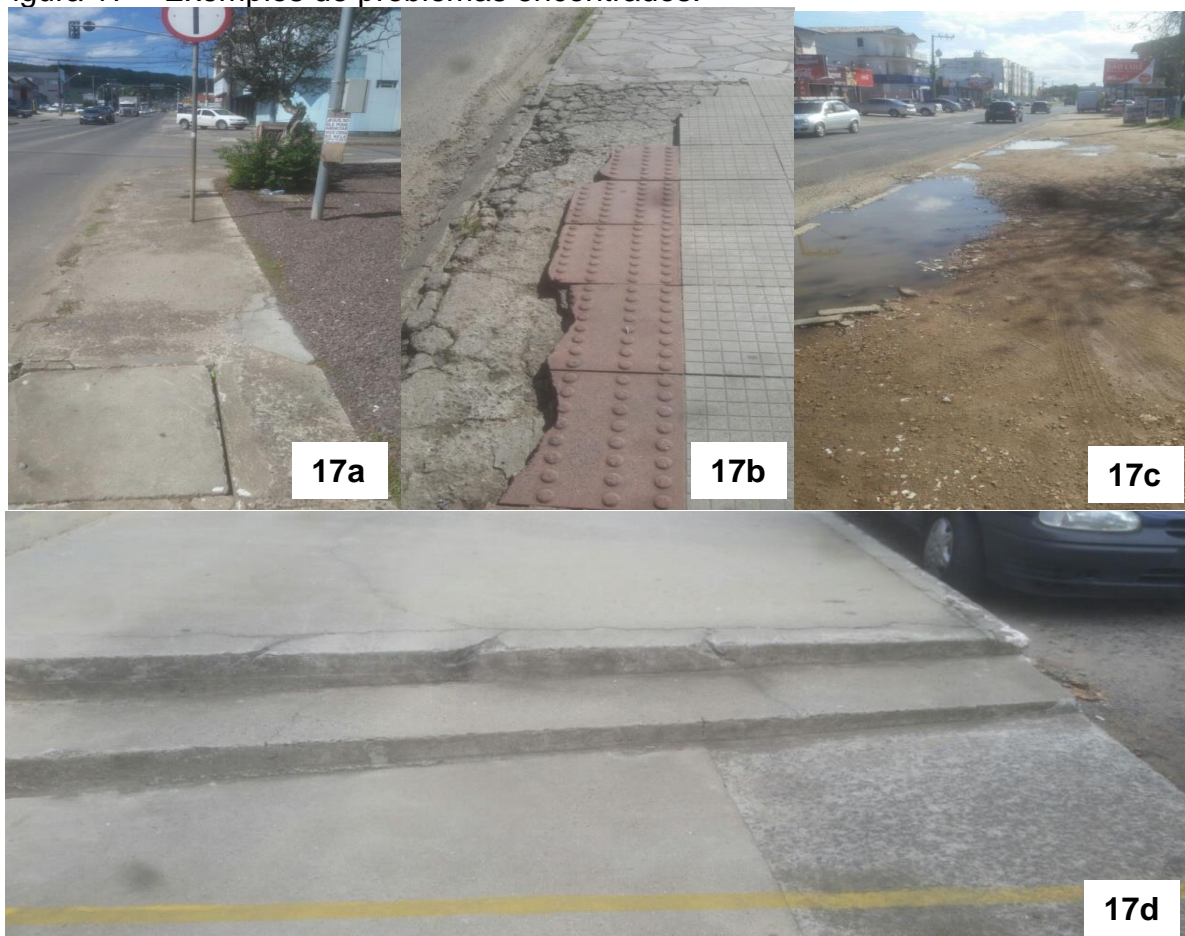
Figura 17 – Exemplos de problemas encontrados.

Os itens ou características da lista de verificação aplicada neste estudo que contribuíram para a pontuação abaixo de 0,35 para essas quadras, quando considerado a qualidade do ambiente, são: grande ausência de vegetação; falta da faixa de serviço e o mobiliário não se encontra dentro da faixa de serviço (Figura 17a). Para o tema de qualidade de conforto, são: o estado de conservação onde a maioria das calçadas apresenta rachaduras e deformações (Figura 17b); passeios com interferências; a ausência de faixa livre de circulação contínua com largura $\geq 1,20\text{m}$;

o material utilizado para a pavimentação ou ausência do mesmo (Figura 17c); a caixa de inspeção no fluxo principal e fora da norma padrão; desníveis do pavimento (Figura 17d) e falta de condições para a circulação de cadeirantes. Para o tema qualidade de segurança constatou-se os seguintes itens não conforme: a ausência de faixa de pedestres bem sinalizadas nos cruzamentos e semáforos para facilitar a travessia; falta de sinalização sonora e visual nas saídas de garagens e estacionamentos; ausências do piso tátil; falta de rampas de acesso para pedestres ou guias rebaixadas são os agravantes responsáveis.
