**UNIVERSIDADE DO EXTREMO SUL CATARINENSE - UNESC  
PÓS-GRADUAÇÃO ESPECIALIZAÇÃO EM ENGENHARIA DE SEGURANÇA DO  
TRABALHO**

**ANALISAR OS RISCOS DO TRABALHO EM ALTURA NA CONSTRUÇÃO DE  
EDIFICAÇÕES**

Monografia apresentada ao Setor de Pós-graduação da Universidade do Extremo Sul Catarinense- UNESC, para a obtenção do título de especialista em engenharia de segurança do trabalho.

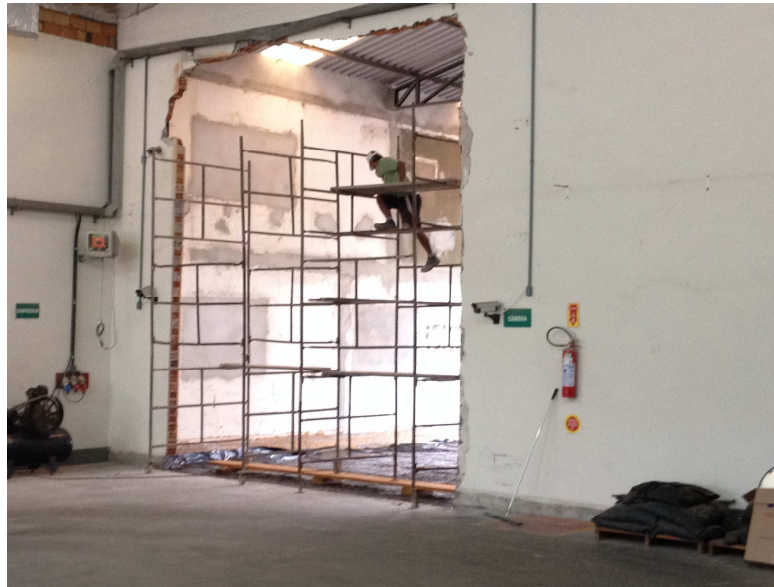
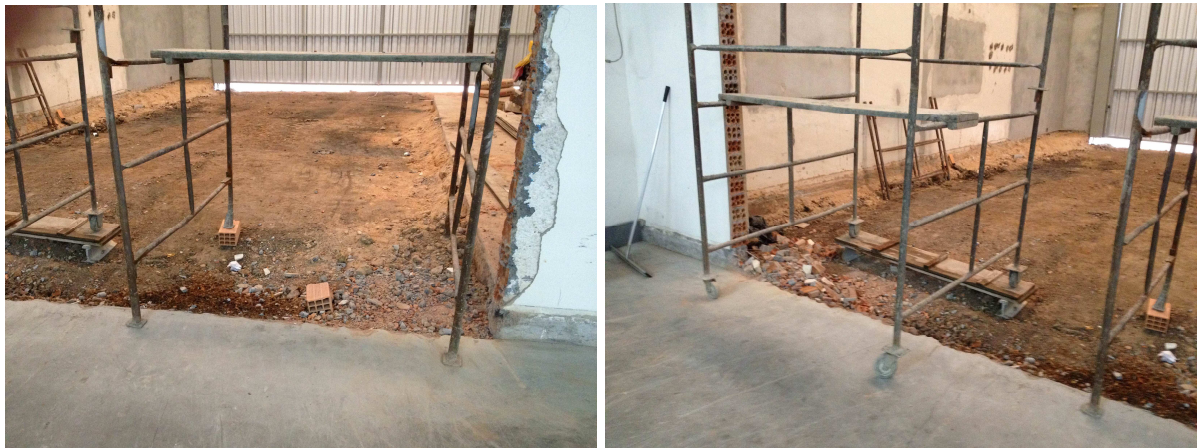
Figura 1 – Andaime instalado sobre superfície irregular

Observando a figura 1, percebe-se ainda que o andaime possui pés com rodas, oferecendo risco da estrutura do andaime se locomover durante as atividades do colaborador sobre o mesmo. Existe um desnível entre as superfícies de apoio deste andaime e para compensar este desnível, foram utilizados tijolos e tábuas de madeira para que o andaime não ficasse inclinado, porém estas alternativas são

muito perigosas, pois estes materiais não possuem a resistência e a sustentação adequada para suportar as cargas do andaime. Por último ainda podemos observar que o colaborador não utiliza nenhum tipo de EPI, como o cinto trava quedas ancorado em algum ponto de sustentação adequado ou em uma linha de vida, logo, qualquer abalo na estrutura do andaime pode provocar a queda do trabalhador, podendo ocasionar sérias lesões ao mesmo.

Cenas como a apresentada na figura 1 são comuns na construção de edificações e na construção civil em geral, por isso é neste ponto e em demais situações que entra a gestão em segurança do trabalho, pois através de uma análise de risco é que será possível identificar os causadores dos acidentes na construção de edificações, e assim poder planejar e executar medidas que controlem ou eliminem os efeitos causadores de acidentes.

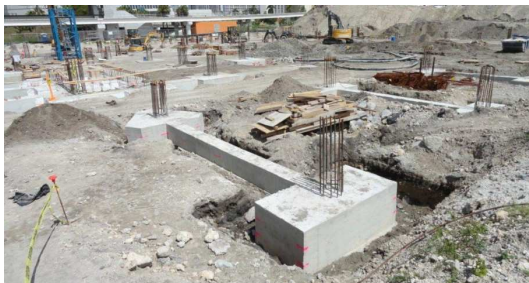
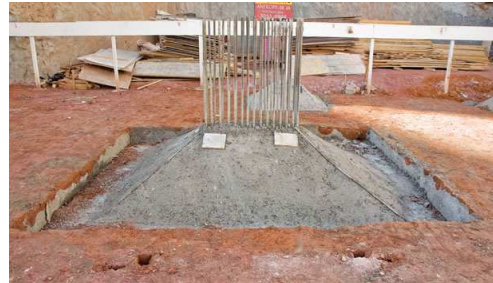
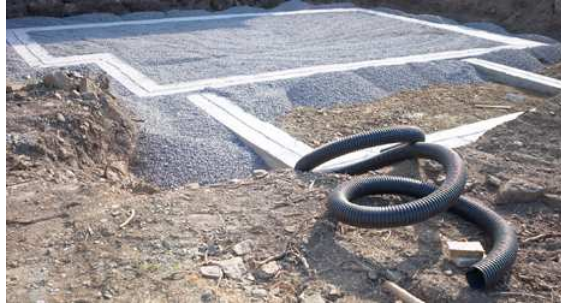
Figura 2 – Tipos de Sapatas

De acordo com BASTOS (2012), "sapata de fundação é um elemento de fundação superficial, de concreto armado, onde as tensões de tração são resistidas por sua armadura". Para RAMOS et al. (2014) "A sapata pode ser utilizada em diferentes tamanhos de construção sendo indicadas para regiões de solo estável e de alta resistência superficial". As sapatas podem ser isoladas, onde as tensões são transmitidas em um único pilar. As sapatas ainda podem ser corridas onde as mesmas estão sujeitas a ação de cargas distribuídas. E por fim as sapatas podem ser associadas, onde uma sapata esta associada a mais de um pilar. A figura 2 ilustra três tipos de sapatas empregadas na construção de edificações.

a) Sapata Associada

b) Sapata Isolada

c) Sapata Corrida

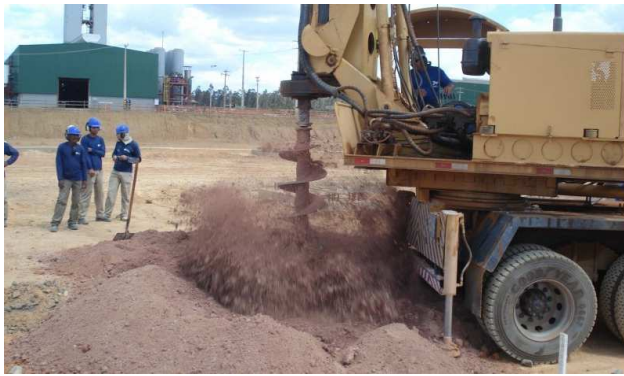
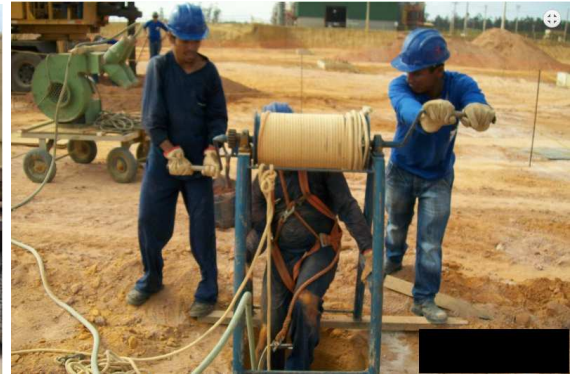
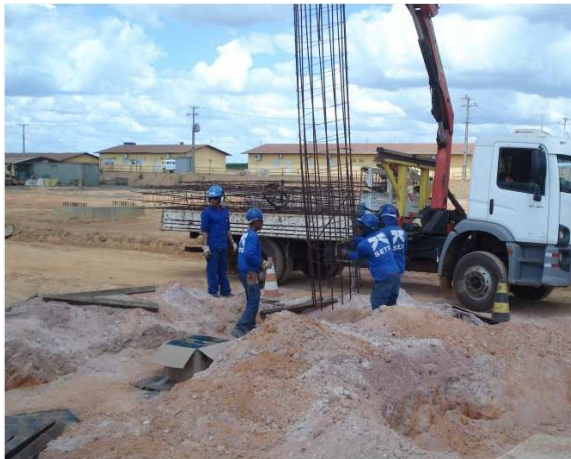
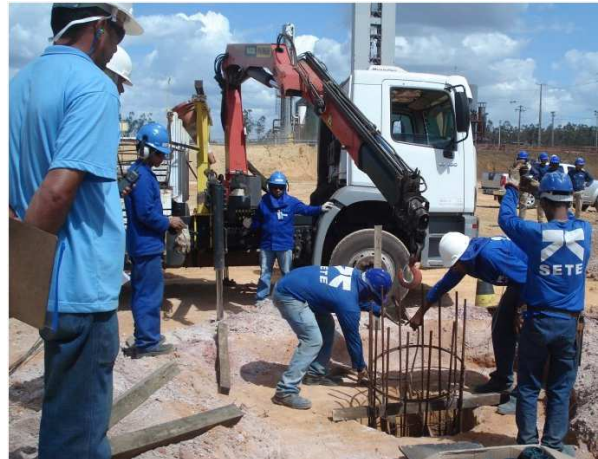
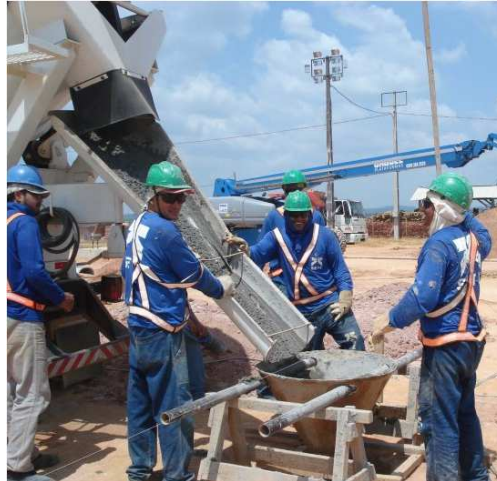
Figura 4 – Etapas da construção de tubulão a céu aberto

profundidades das mesmas. Para uma melhor compreensão do método de construção dos tubulões, as figuras abaixo ilustram o processo de execução deste procedimento, iniciando pela perfuração do tubo (figura 4, “a”), onde se abre o poço com a profundidade adequada ao projeto e se prepara a parede do tubulão para evitar possíveis desabamentos, em seguida é feita a execução da base (figura 4, “b”), feita por mão de obra manual, após isso, coloca-se as armaduras (figura 4, “c”), para aumentar a resistência da sapata, e por fim ocorre a concretagem deste tubulão (figura 4, “d”).

a) Perfuração do tubulão

b) Execução da base

c) Montagem da armadura

d) Concretagem

A figura 4 ilustra os equipamentos necessários para a construção dos tubulões, além de demonstrar o içamento de um operário dentro do tubulão para a execução da base, o que torna esta função perigosa e requer uma equipe muito bem treinada e com uso de EPI's e EPC's necessárias para esta função.

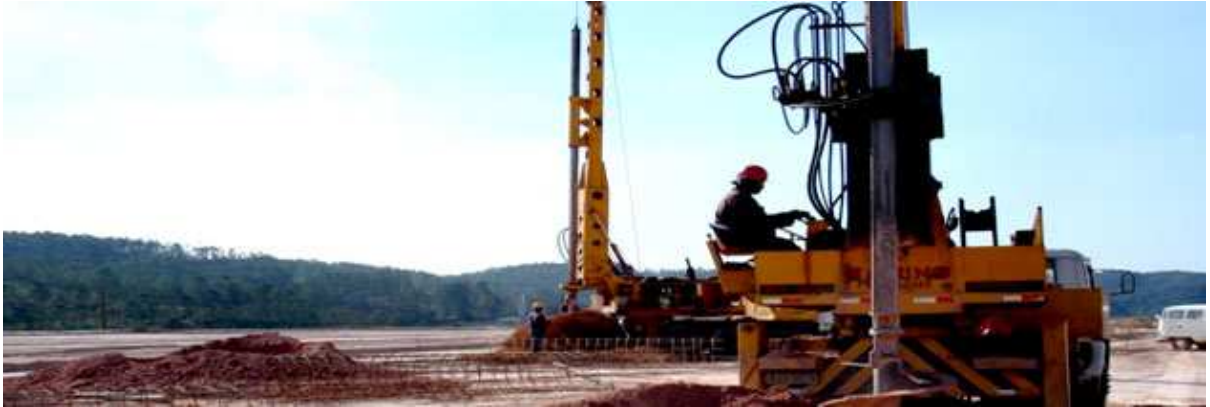
Figura 5 – Fixação de estacas por vibração

As estacas cravadas por vibração, como o próprio nome já sugere, são caracterizadas pela introdução da estaca ao solo por um equipamento vibratório, como se observa na figura 5, abaixo.

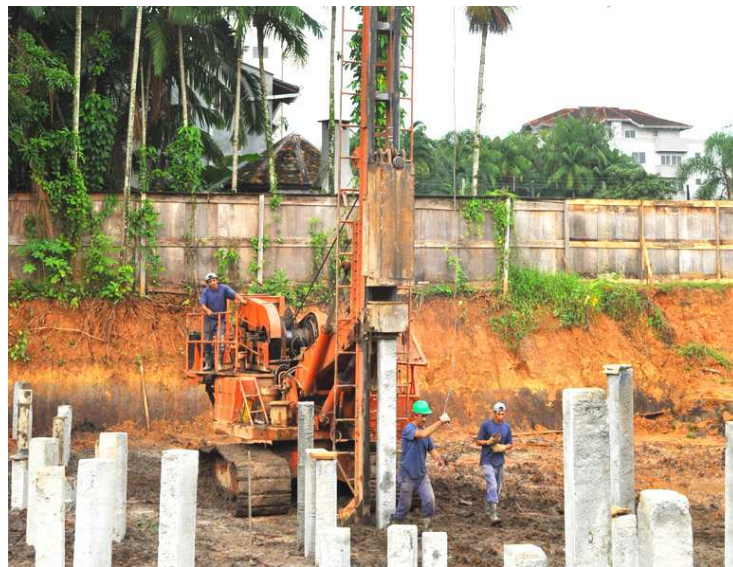
Figura 6 – Estaca cravada por percussão

As estacas cravadas por percussão, para LIMA (2006), “caracterizam-se pela cravação das estacas no solo pela força de impacto de um martelo na cabeça das mesmas. Para que ocorra um amortecimento na cabeça das estacas instala-se no topo da mesma um capacete dotado de cepo e coxim. As estacas podem ser de concreto, madeira ou metálico”. A figura 6 ilustra o procedimento de cravação das estacas por percussão.

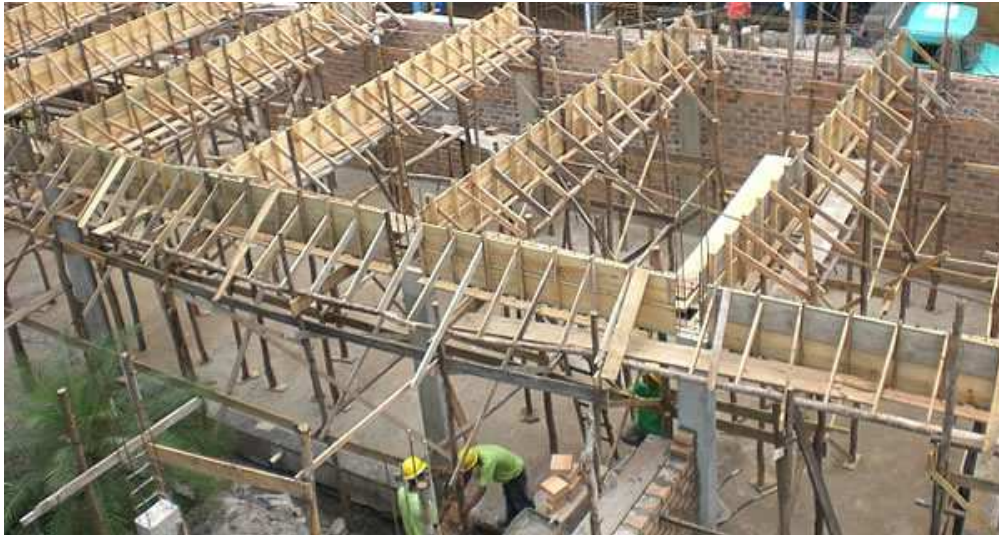
Figura 9 – Construção do Térreo

Com a fundação pronta e os pilares de sustentação posicionados nos devidos lugares, inicia-se a construção do térreo da edificação, piso, vigas, paredes com as devidas divisões (conforme o projeto). Realiza-se o processo de escoramento para a construção das lajes e do pavimento superior e assim sucessivamente de acordo com o número de pavimentos da edificação. A figura 9 ilustra uma obra em que se encontra no estágio inicial, construindo o térreo e iniciando o processo de escoramento para a construção de lajes e do pavimento

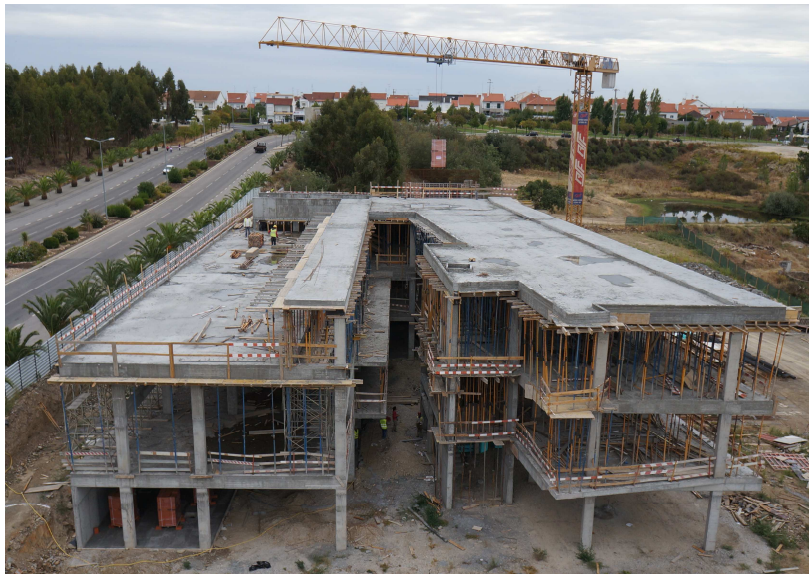
Figura 10 – Construção de 3 pavimentos

A figura 10 e 11 ilustra a construção de dois tipos de edificações. A edificação da figura 10 é uma obra com 3 pavimentos, com o escoramento posicionado em vários pontos da construção para a cura do concreto e com guarda corpos posicionados em todos os pavimentos. A figura 11 ilustra a construção de um edifício de múltiplos andares, com guarda corpo posicionados em todos os pavimentos, e com sua estrutura de concreto, praticamente finalizada.

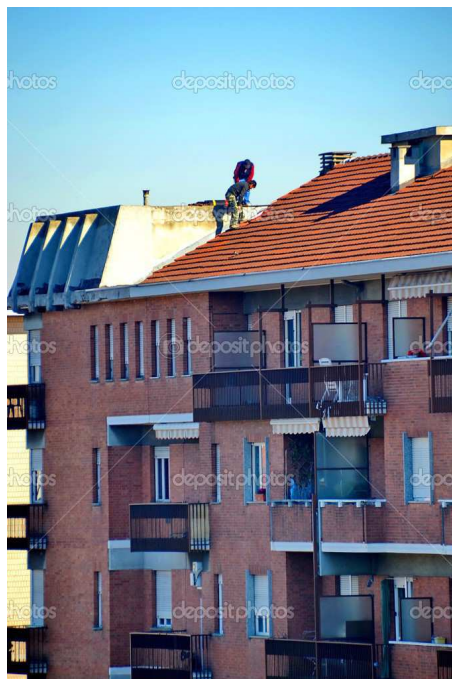
Figura 12 – Edificação com telhado como arquitetura do topo da construção

A figura 12 ilustra uma edificação, onde foi optado pela construção de um telhado, já a figura 13 ilustra uma edificação onde foi construído um terraço com espaço gastronômico e ao mesmo tempo é um mirante para a bela cidade em volta.

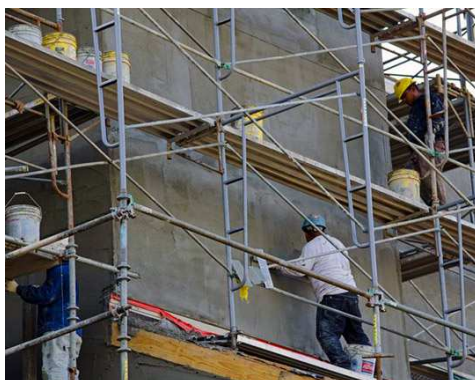
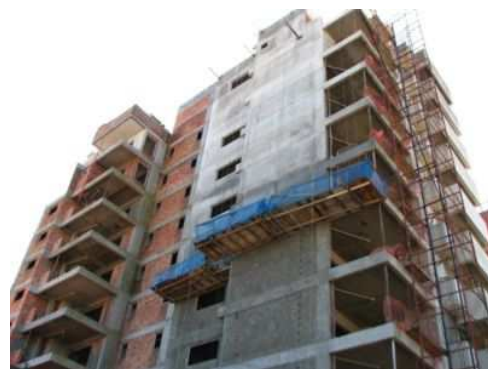
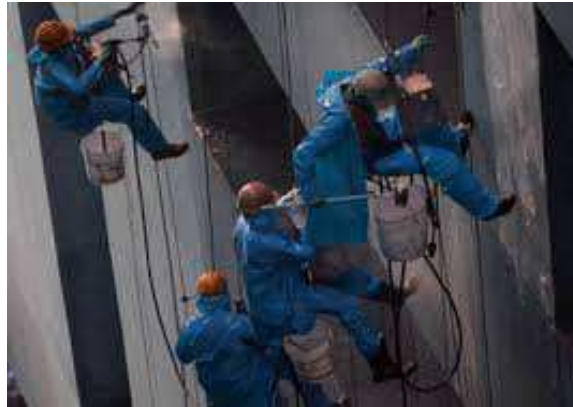
Figura 14 – Elaboração do acabamento em diferentes métodos de execução

Em conjunto com a execução dos telhados ou terraços, inicia-se os procedimentos para acabamento da edificação. Nesta etapa é onde as edificações adquirem padrões de estética, através da colocação de pisos, argamassa, massa corrida, seladores, rebocos, pintura, entre outros tipos de acabamento, criando formas arquitetônicas e definindo uma fachada para a obra. Nesta etapa são utilizados diversos tipos de equipamentos e ferramentas, como, andaimes (figura 14-a), elevadores, plataformas (figura 14-b), cintos trava quedas e equipamentos de rapel (figura 14-c).

a) Atividades com andaimes

b) Atividades em plataformas

c) Atividades em rapel

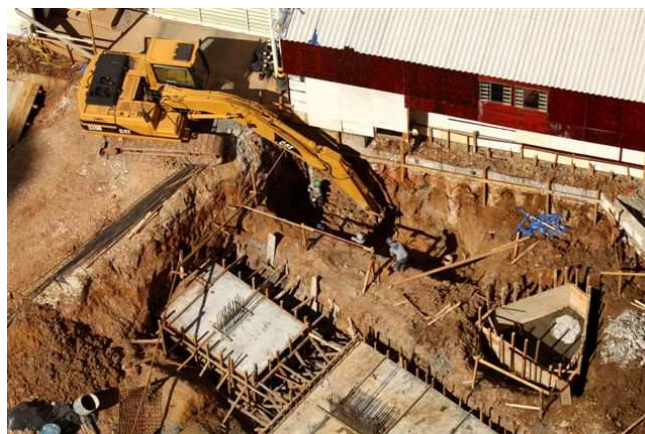
Figura 15 – Execução da Fundação

Ao executar uma fundação é comum haver primeiramente a escavação do terreno, criando-se então um desnível em relação ao nível original do solo (figura 15).

Conforme se observa na figura 15, existe diferenças de níveis do solo onde está sendo construída as sapatas, logo, existe risco de queda dos colaboradores, bem como queda da parede de solo em cima dos mesmos, caso o escoramento destas paredes não seja efetuada de maneira eficaz. Outro fator de

risco é a queda da máquina escavadeira, pois caso a mesma esteja posicionada sobre um solo instável a mesma pode cair em buracos durante sua operação. Ainda na operação da máquina escavadeira devemos levar em consideração que o operador da mesma pode cometer algum erro de operação fazendo com que a máquina faça movimentos imprevisíveis, podendo acarretar na queda da mesma.

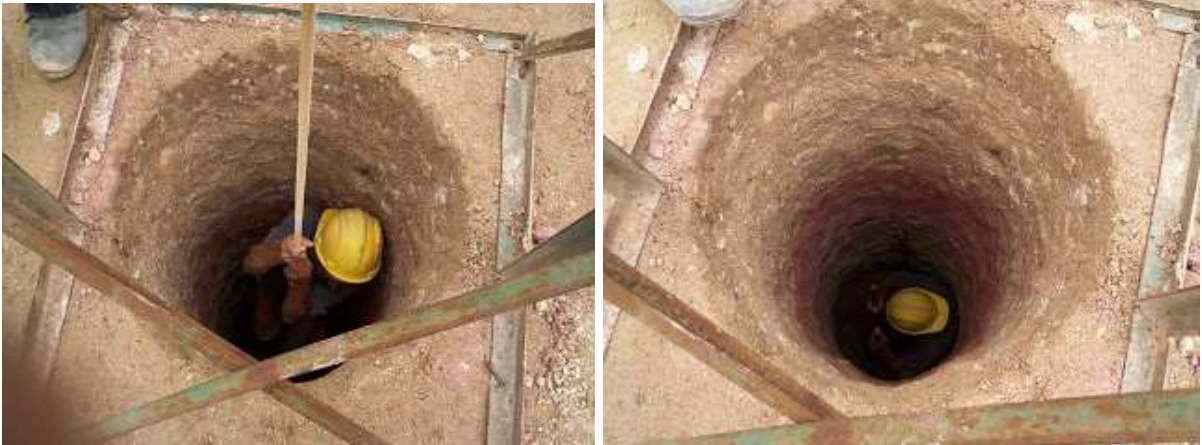
Figura 16 – Descida de um operário para execução da base do tubulão

Na execução da fundação do tipo tubulão a céu aberto existe um risco em particular para os colaboradores, a execução de sua base. Como já evidenciado nos capítulos anteriores, para a execução da base deste tipo de fundação existe a necessidade de um operário descer pelo tubulão para a realização do acabamento da base (figura 16). Para realizar esta operação o trabalhador é içado através de um equipamento para esta finalidade, auxiliado por outros colaboradores e desce até o fundo deste tubo. É uma atividade de alto risco, pois pode haver sufocamento do operário, queda das paredes do tubo sob o mesmo (caso as paredes não tenham recebido o tratamento adequado de suas paredes), falha do equipamento de içamento, bem como o rompimento do cabo que sustenta o operador durante a descida.

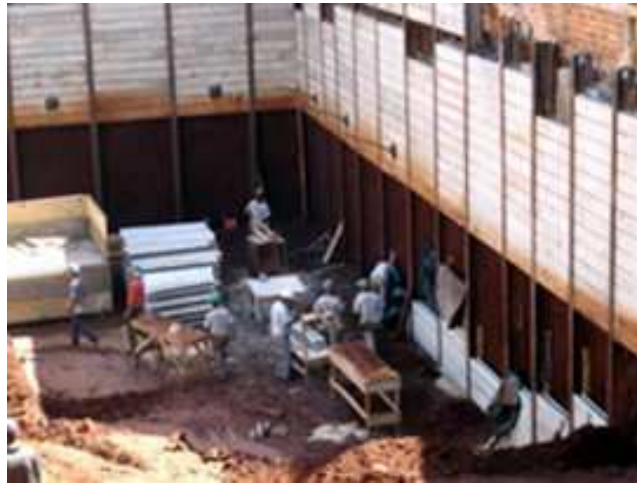
Figura 17 – Construção de fundação em níveis abaixo do nível normal do solo

As fundações são geralmente construídas em níveis abaixo do nível normal do solo, criando paredes de terra que podem desmoronar por cima dos colaboradores, caso as mesmas não sejam devidamente escoradas (figura 17).

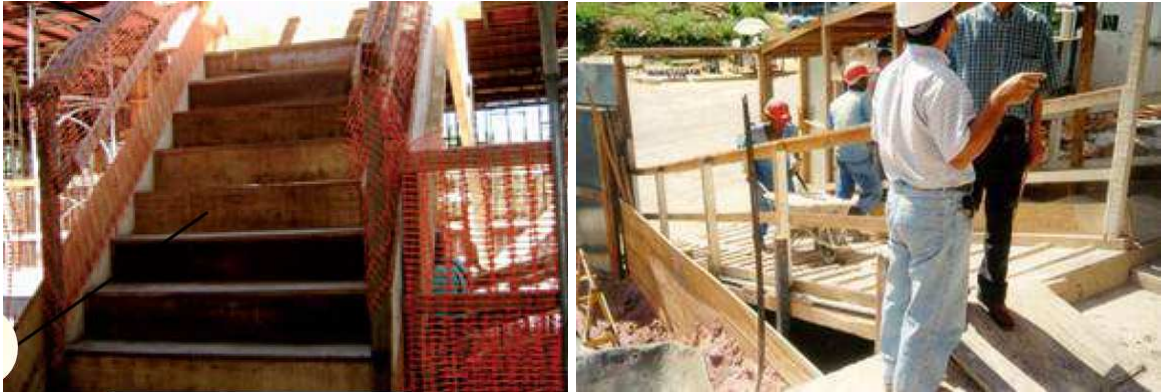
Figura 19 – Escada e rampa de uso coletivo

e escadas podem estar instaladas em locais de grande altitude, com isso, é importante que as mesmas sejam construídas tanto para prevenir pequenas lesões causadas por uma leve queda sobre as mesmas, mas também para evitar quedas para fora destas estruturas.

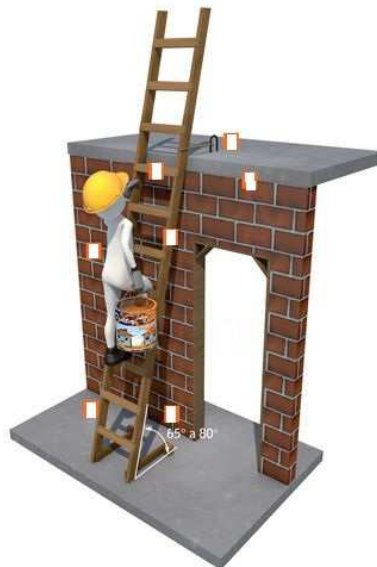
Figura 20 – Escada de uso de mão

As escadas de uso de mão também requerem alguns cuidados que normalmente não são cumpridos. De acordo com FUNDACENTRO (2011), “estas escadas devem possuir degraus antiderrapantes, estar ancoradas na sua parte superior, deve estar apoiada sobre pisos regulares e resistentes, e sua base inferior deve ser construída conforme a figura 20”.

Cabe lembrar que seu uso é indicado apenas para serviços de pequeno porte, além de que, o colaborador deve fazer seu uso com prudência, ou seja, nunca se deve subir a escada de costas para os degraus, as duas mãos devem estar livres para apoiá-las nos montantes da escada, e antes de utilizá-la sempre se deve verificar seu estado de conservação.

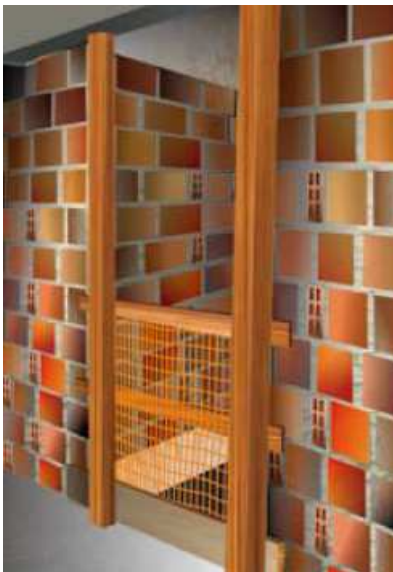
Figura 24 – Isolamento de poços de elevadores

As atividades em fossos de luz e poços de elevadores também oferecem riscos aos colaboradores presentes nas edificações. Primeiramente estes locais devem estar devidamente sinalizados, com indicações de que estes locais possuem profundidade elevada. Nas operações dentro destes locais deve haver pontos de ancoragem para o cinto trava-quedas, e os colaboradores devem utilizar este cinto para executar qualquer tipo de serviço nestes setores. Segundo SIMÕES (2010) “os vãos de acesso aos poços de elevadores e fossos de luz devem ter fechamento vertical através de guarda corpos ou painéis inteiriços de no mínimo 1,20 metros de altura, confeccionado com material resistente e com fixação direta a estrutura da edificação. Estas estruturas devem ficar nestes locais até a colocação definitiva das portas”. A figura 24 ilustra exemplos de estruturas destinadas ao isolamento dos poços de elevadores e fossos de luz.

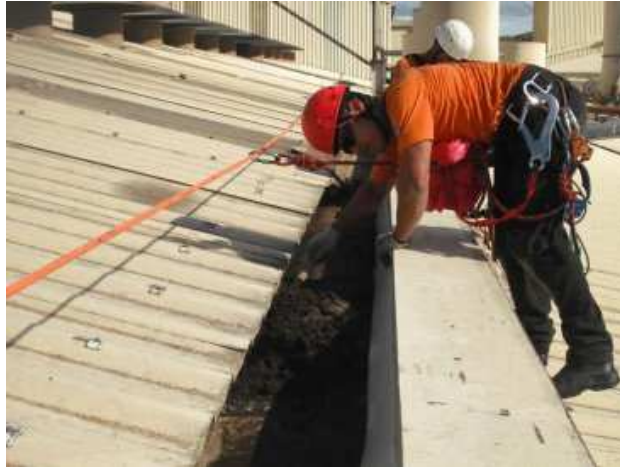
Figura 25 – Execução da manutenção de telhados

Outra atividade que oferece risco de queda aos trabalhadores são as atividades realizadas em telhados e terraços. Os telhados geralmente possuem planos inclinados e lisos, já os terraços possuem superfícies planas e regulares, onde um dos cuidados a serem tomados durante sua construção é semelhante aos tomados em atividades nas extremidades da edificação, conforme já comentado anteriormente. Diante disso, baseado na NR-18, um dos principais requisitos para efetuar qualquer operação em telhados é a utilização de EPI, como o cinto trava queda do tipo paraquedista, ao qual deve estar sempre ancorado em uma linha de vida, devidamente projetada e ancorada em algum ponto da estrutura da construção. A superfície do telhado é lisa com isso o uso de sapatos com solado antiderrapante é crucial para esta atividade, além disso, deve-se evitar trabalhar no telhado em dias chuvosos ou com ventos de alta intensidade, pois podem causar escorregamentos e desequilíbrio dos colaboradores, causando a queda dos mesmos. Ainda deve-se sinalizar os locais sob as áreas de trabalho no telhado, para evitar a queda de materiais e objetos sobre a cabeça dos demais colaboradores. A figura 25 ilustra um trabalhador executando a manutenção em um telhado, no qual o mesmo está utilizando os EPI's de maneira correta, e principalmente com o cinto trava quedas ancorado na linha de vida.
