CARACTERIZAÇÃO MINERALÓGICA E MECÂNICA DO MACIÇO ROCHOSO GRANITO IMARUÍ-CAPIVARÍ – ESTUDO DE CASO

Hudson Teixeira de Oliveira (1), Pedro Arns (2).

UNESC – Universidade do Extremo Sul Catarinense
(1)hudson@unescc.net, (2)p.arns@terra.com.br.

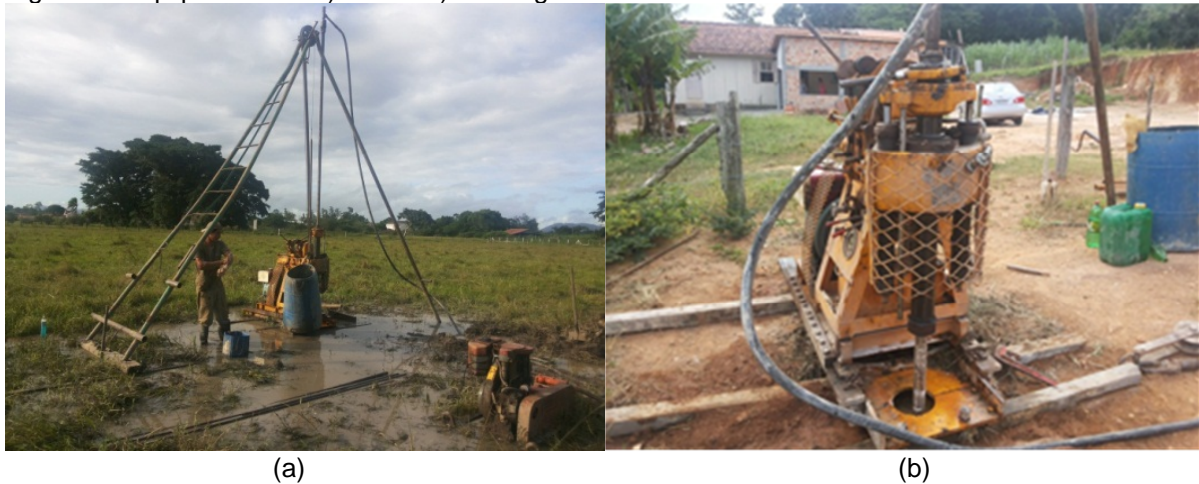
Figura 2 - Equipamentos: a) SPT e b) Sondagem Rotativa.

A Figura 1 mostra os equipamentos utilizados para a realização das sondagens nas áreas 01 e 02.

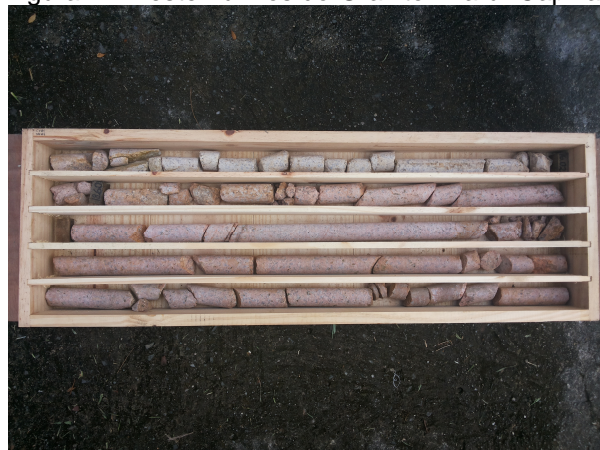
A Figura 2 mostra os testemunhos do Granito Imaruí-Capivari extraídos e condicionados em caixas de madeira com as respectivas identificações.

Figura 2 – Testemunhos do Granito Imaruí-Capivari

Os testemunhos rochosos extraídos foram condicionados em caixas de madeira, contendo a identificação de cada furo de sondagem e a profundidade. Após este processo os mesmos foram levados ao escritório para serem armazenados até a realização das análises.

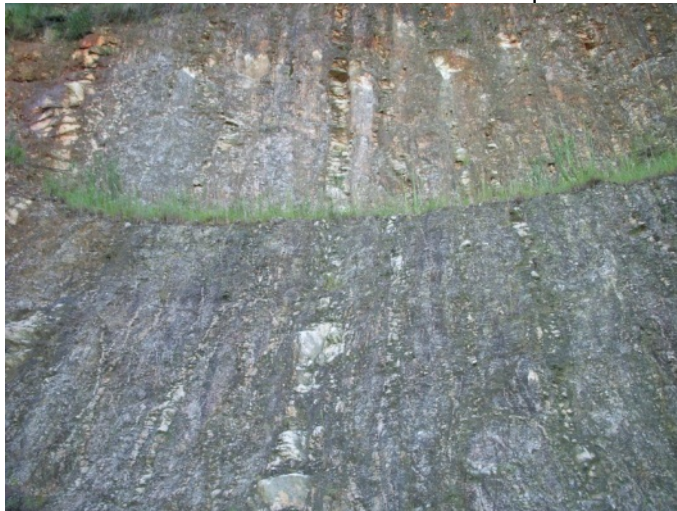
Frequentemente, estes maciços estão recortados por veios de quartzo. Como pode ser visto na Figura 3.

Figura 3 – Afloramento de Granito com veios de quartzo leitoso.

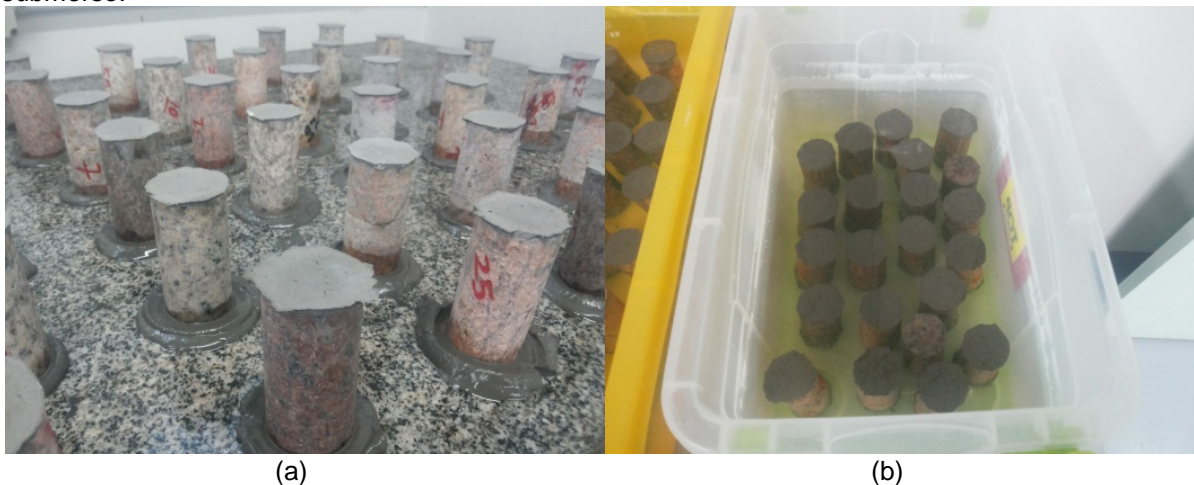
Figura 4 - Preparação dos testemunhos antes dos ensaios: a) Capeamento e b) testemunho submerso.

A Resistência a Compressão Simples de uma rocha deve ser considerada pela média aritmética das resistências verificadas nos ensaios em laboratório, obtida nas condições de umidade saturada e natural. No caso deste estudo, foi realizado o ensaio apenas na umidade saturada, pois se trata da pior condição para a mesma. Os testemunhos foram cortados na relação 2:1 (altura x comprimento), capeados e deixados submersos por 12 horas antes dos ensaios em laboratório, como mostra a (Figura 4). Após esta condição os testemunhos foram submetidos ao ensaio de Resistência à Compressão Simples Figura 5 e Figura 6.

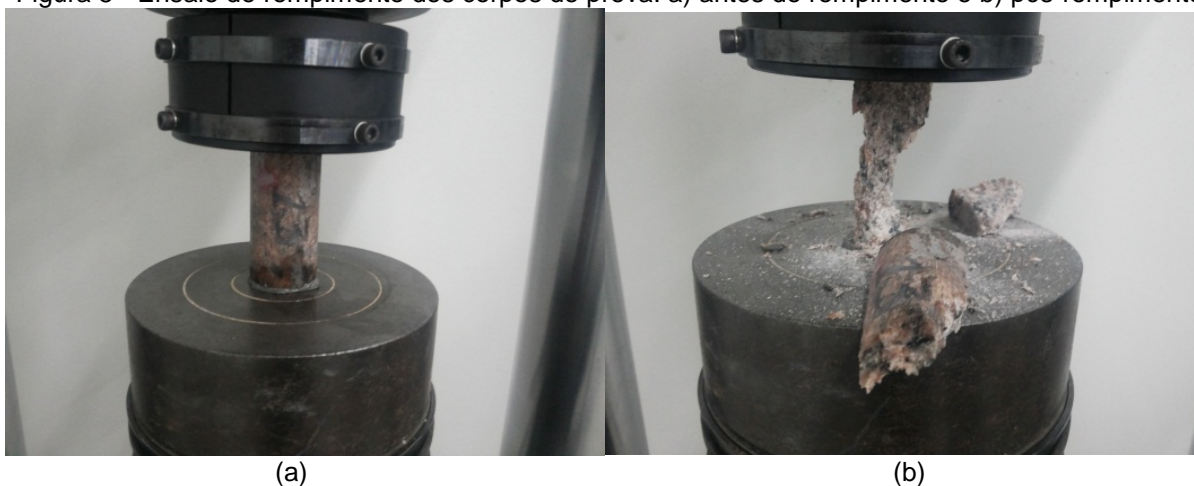
Figura 5 - Ensaio de rompimento dos corpos de prova: a) antes do rompimento e b) pós-rompimento

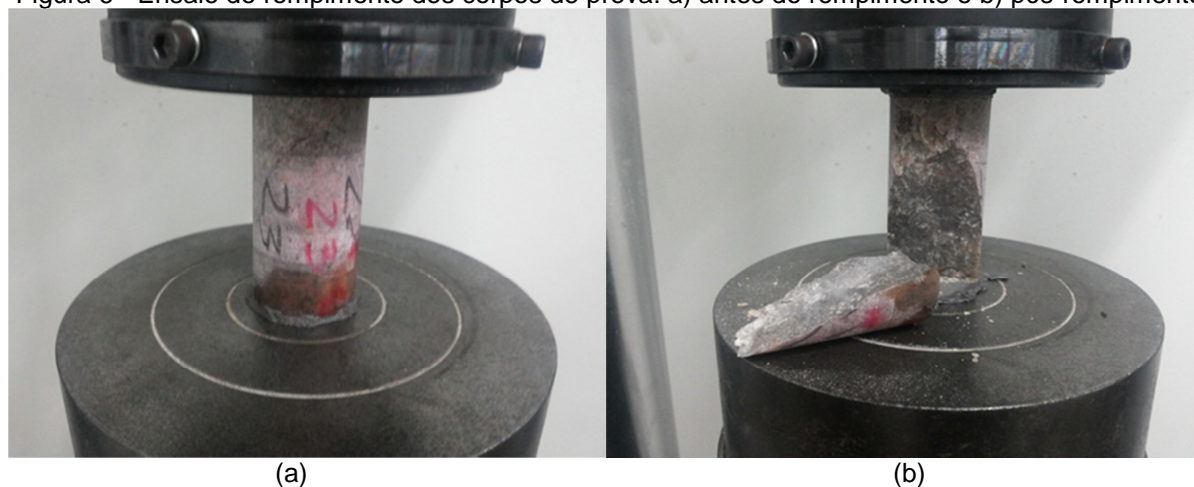
Figura 6 - Ensaio de rompimento dos corpos de prova: a) antes do rompimento e b) pós-rompimento

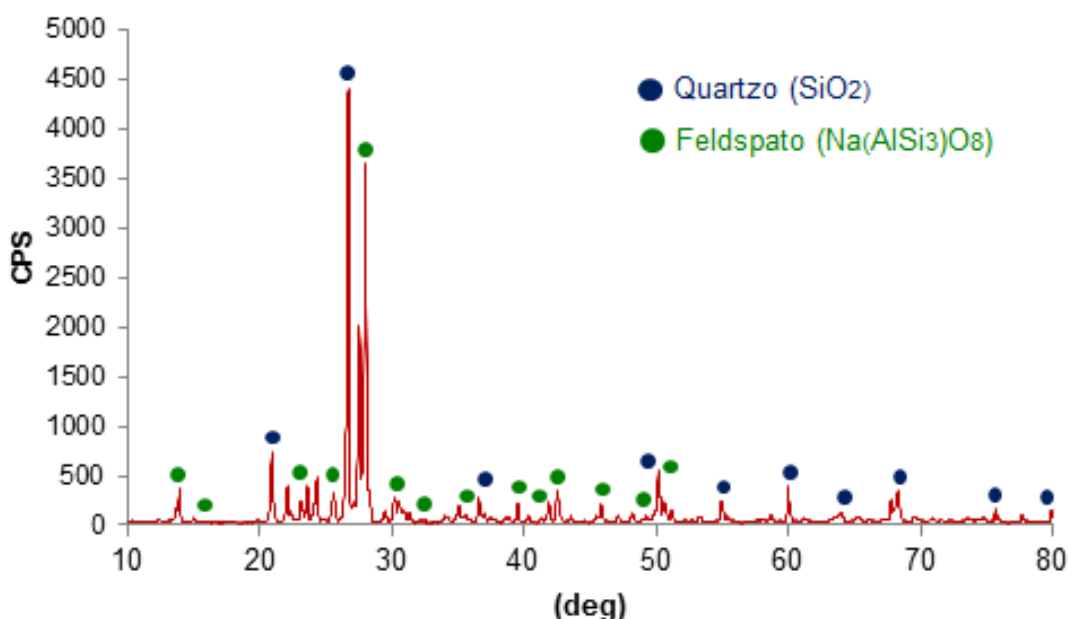
A Figura 7 e Figura 8 apresentam os resultados obtidos nos ensaios de Difração de Raios-X, em duas diferentes amostras, que possibilitou a identificação da presença dos mesmos minerais predominantes nos furos de sondagens das duas áreas.

Figura 7 – Resultados do ensaio DRX amostra 01.

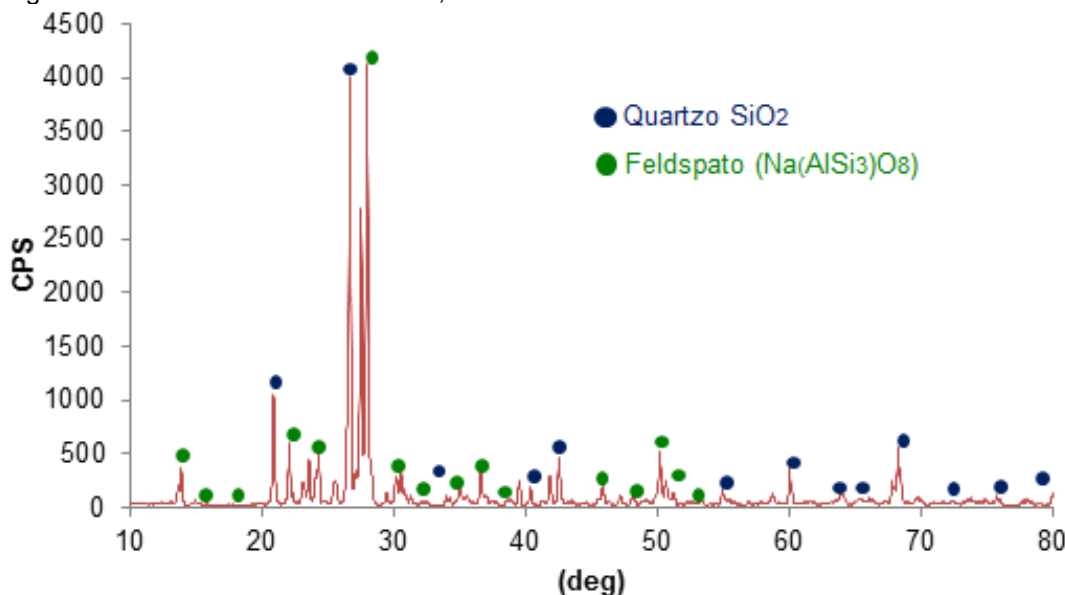
Figura 8 – Resultado do ensaio DRX, amostra 07.

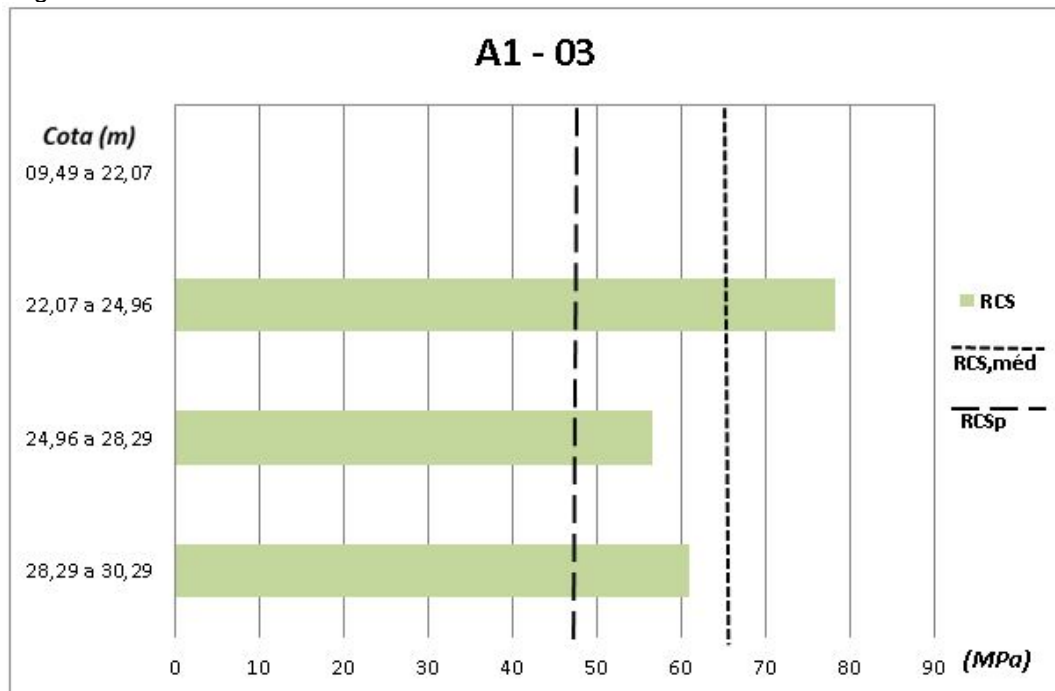
Figura 11 – Gráfico da Área 01 – SM 03.

As Figuras 9, 10, 11, 12, 13, e Figura 14 representam, graficamente, o comportamento de cada furo de sondagem.

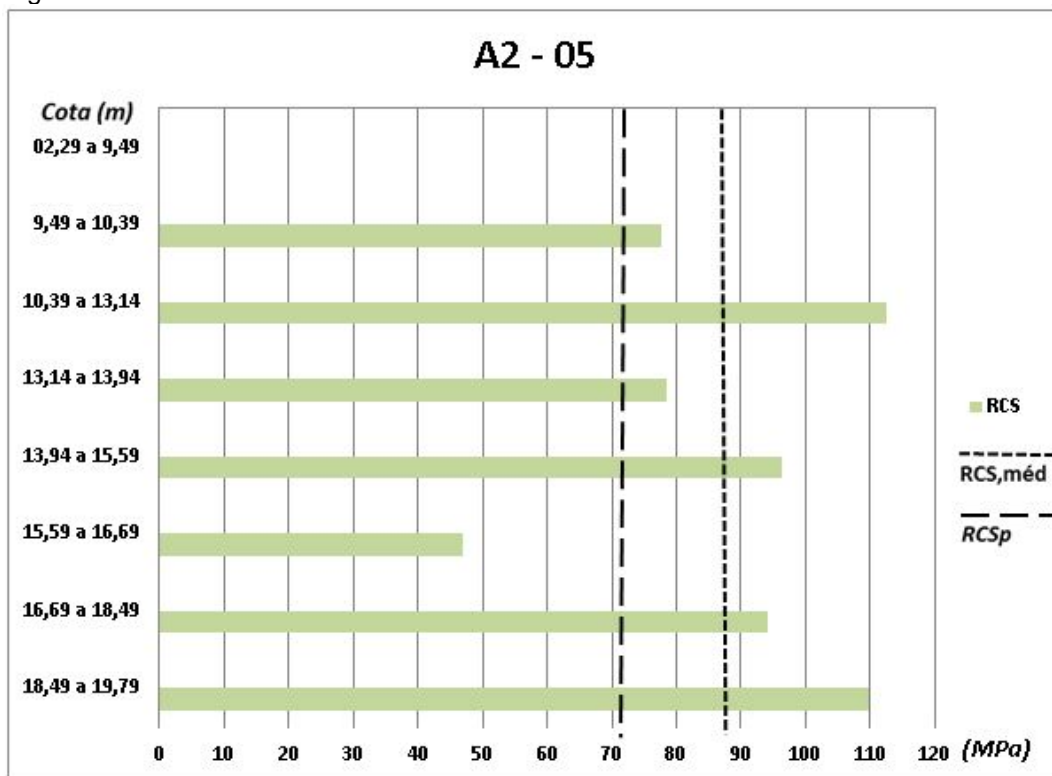
Figura 13 – Gráfico da Área 02 – SM 05.
