## TINJAUAN BERBAGAI KERETAKAN PADA POROS PROPELLER BALING-BALING KAPAL DENGAN MENGGUNAKAN PROSES NON DESTRUCTIVE TESTING

Andi Suadi<sup>1)</sup>, Fentje Abdul Rauf<sup>2)</sup>, Romels Lumintang<sup>3)</sup>  
Jurusan Teknik Mesin, Universitas Sam Ratulangi

Penelitian bertujuan untuk mengetahui kerusakan pada poros propeller, dengan metode *NON DESTRUCTIVE TEST*. Pemeriksaan kerusakan dilakukan pada kapal Anugerah Perdana 09 berdiameter 100 mm dan panjang 2.471 mm berjumlah 2 poros kiri dan kanan, dan kapal Porodisa berdiameter 100 mm dan panjang 2.147 mm berjumlah 2 poros kiri dan kanan sebagai benda uji metode tersebut.

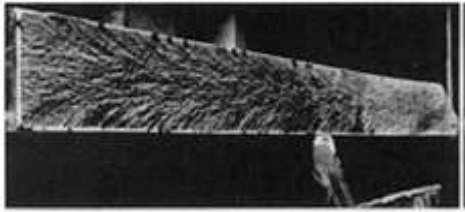
Gambar 2.1 Patahan Getas

– Ciri-ciri: tidak ada deformasi plastis, permukaan terang dan kristalin, permukaan patahan  $\perp$   $\sigma_{utama}$  dan ada “chevron marks” atau “hearing bone marks”.

- Aspek struktur utama: butir kasar (susunan facet pada permukaan belah atau pola sungai), terkadang antara ciri-ciri cleavage ada dimple dan pada polifase (perlite  $\alpha + Fe_3C$ ) terdapat “garis” dan “dimple”.
- Faktor-faktor utama: stress konsentrasi, tegangan tarik dan temperatur relatif rendah.

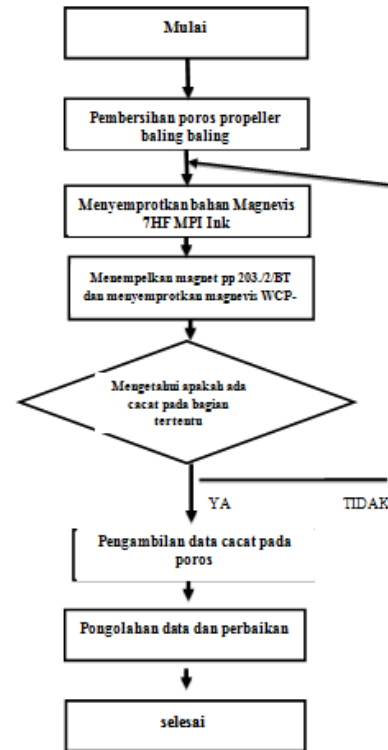
Gambar 3.1 Alur Penelitian

dengan prosedur penelitian seperti diagram ini.

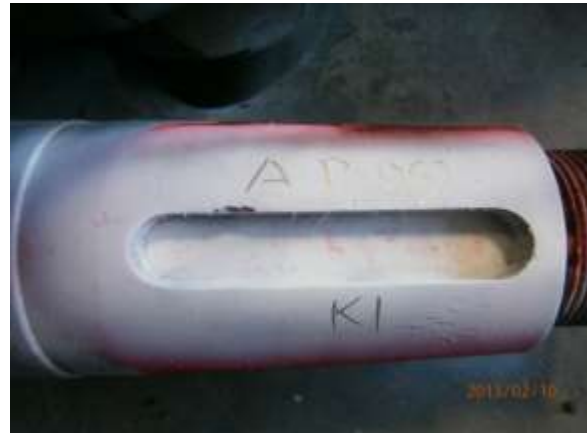
Gambar 4.1 Poros propeller kapal Anugrah Perdana 09 yang retak

Dari hasil pengujian dengan cairan magnavis 7HF MPI Ink dan cairan magnavis WCP-2 poros propeller Anugrah Perdana-09 terdapat retak pada alur pasak bagian bawah sebelah kanan. Hasil Pengukuran panjang retak alur pasak adalah 60mm

Keretakan yang terjadi pada poros propeller baling-baling kapal sebelah kanan Anugerah Perdana-09 ini terdapat di alur pasak sepanjang 60mm dapat terjadi akibat dari benturan baling-baling kapal dengan batu karang di perairan rendah. Keretakan dapat pula terjadi pada kapal yang memiliki kapasitas muat melebihi kapasitas yang seharusnya sehingga baling-baling kapal berputar dengan tekanan yang lebih besar dari yang dapat ditahannya.

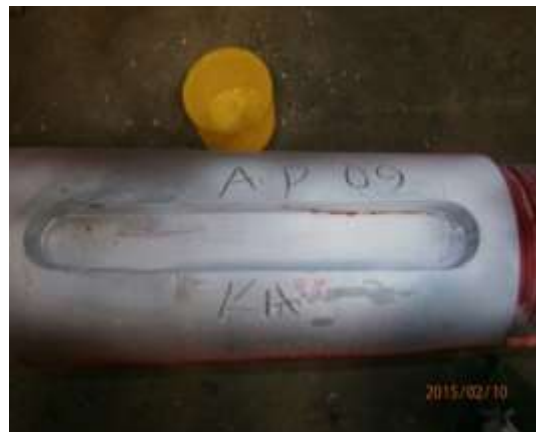
Gambar 4.2 Poros propeller kapal Anugrah Perdana-09 sisi kiri

Berikut gambar poros propeller baling-baling kapal Anugerah Perdana-09 yang telah dilakukan pengujian dengan cairan magnavis 7HF MPI Ink dan cairan magnavis WCP-2. Tapi hasil tidak terdapat cacat keretakan pada alur pasak tersebut.

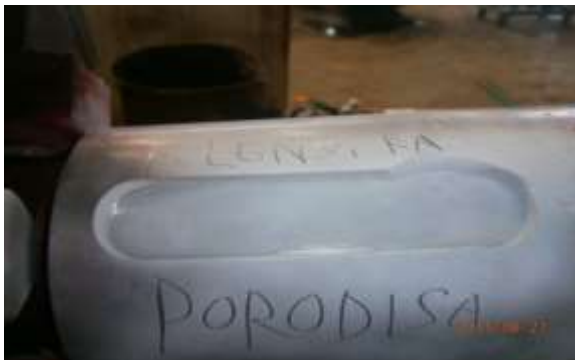
Gambar 4.3 Poros propeller kapal porodisa sebelah kanan

Dari hasil pengujian dengan cairan magnavis 7HF MPI Ink dan cairan magnavis WCP-2 poros propeller porodisa terdapat retak pada alur pasak bagian kanan juga dan panjang keretakan 20mm.

Keretakan yang terjadi pada poros propeller baling-baling kapal porodisa sebelah kanan juga tapi berbeda panjang keretaknya yaitu sepanjang 20mm dapat terjadi akibat dari benturan baling-baling kapal dengan batu karang di perairan

rendah. Keretakan dapat pula terjadi pada kapal yang memiliki kapasitas muat melebihi kapasitas yang seharusnya sehingga baling-baling kapal berputar dengan tekanan yang lebih besar dari yang dapat ditahannya. Dalam perbaikan poros kedua tersebut dapat dilakukan dengan menggunakan alat mesin frais untuk membuat alur pasak baru tetapi di bagian lain.
