## | Obsolescencia en la barriada de Nuestra Señora del Carmen

## | Obsolescence in the neighbourhood of Nuestra Señora del Carmen

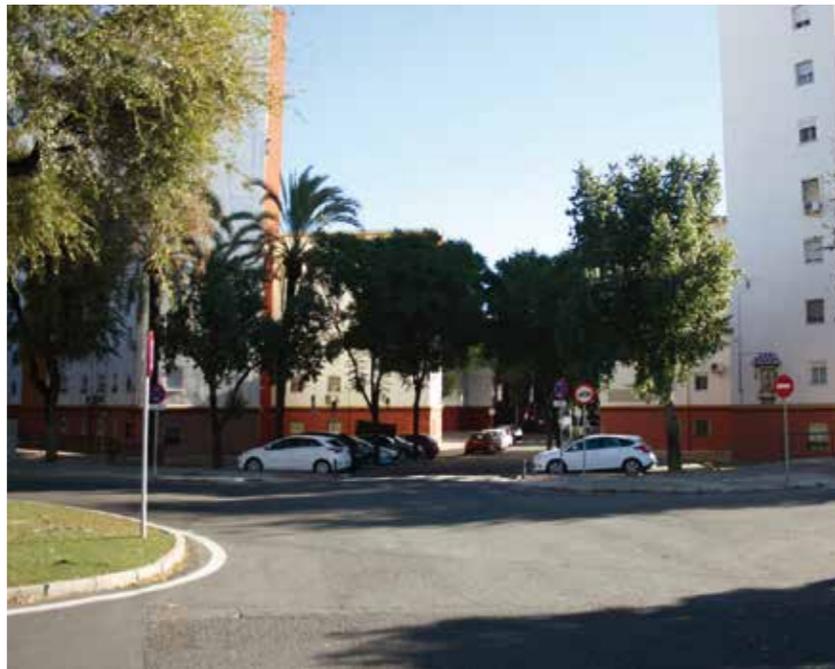
| Plaza de acceso a El Carmen en su borde con la barriada de El Tardón. (HUM 666)

Se expone la necesidad de construir una plaza de acceso a la barriada que constituya un hito e invite a visitarla, encabezando un eje de alta intensidad que continúe por la plaza de Riofrío, prolongación del eje comercial de El Tardón, lo que dotaría el barrio de espacios cualificados de estancia y de soporte para diversas actividades.

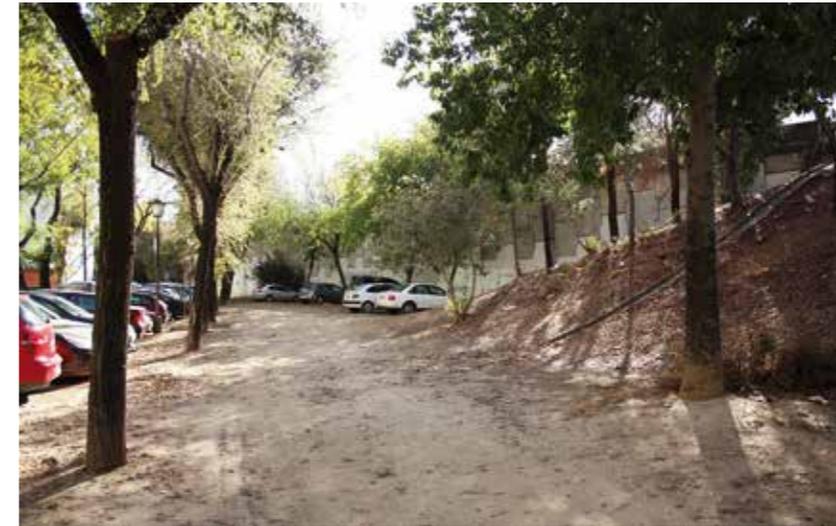
El Carmen puede entenderse como una periferia del barrio de El Tardón. Debido a su configuración en el perímetro de Triana, la barriada adolece de vida urbana y de tránsito peatonal de no residentes. El muro de defensa, los dos colegios existentes en su perímetro, así como los viveros y la calle Rubén Darío marcan el límite urbano en esa zona de la ciudad. Esta falta de conexión puede corregirse a través de transformaciones urbanas que permitiesen la continuidad de El Carmen hacia Los Remedios y Triana.

| Infraestructura de muro de defensa en perímetro de la barriada por la calle Rubén Darío. (HUM 666)

1. Dentro de la relación con la ciudad y su contexto, se considera de vital interés la intervención en el ámbito del muro de defensa y la transformación del límite sur de la barriada. Se plantea construir en la zona del muro de defensa del río un paseo cultural y deportivo que una la avenida Blas Infante con El Carmen y El Tardón, generando actividad en este borde urbano. Asimismo,

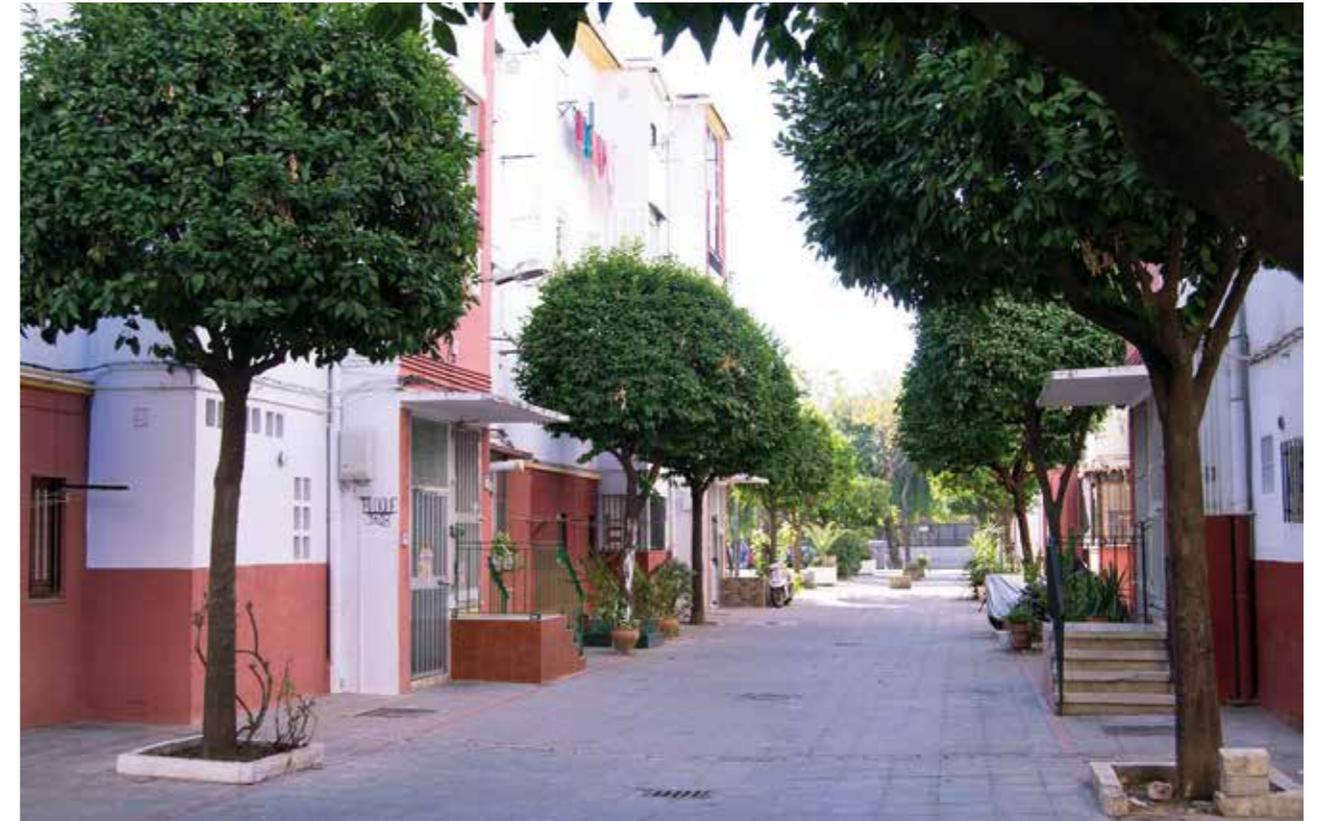
| Calle interior de acceso a viviendas con barreras arquitectónicas y sin ascensores. (HUM 666)

3. Para la cualificación de los edificios existentes la principal propuesta de actuación consiste en resolver la accesibilidad a las viviendas de los bloques lineales a través de la instalación de ascensores. También se apunta la necesidad de activar las cubiertas para ofrecer nuevas zonas de esparcimiento colectivo y espacios para las tareas domésticas.

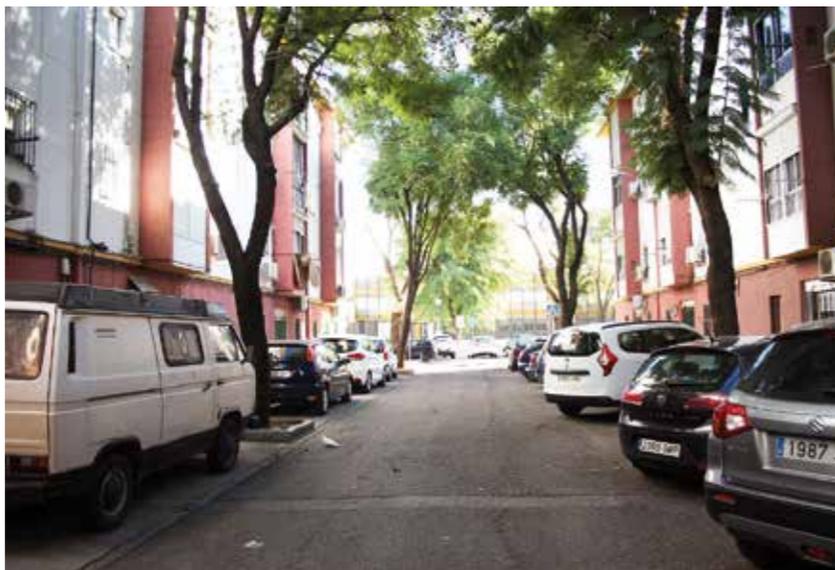
| Calle interior con fuerte presencia de vehículos estacionados y discontinuidades en acerado. (HUM 666)

2. Para la mejora del espacio público y las dotaciones existentes, se plantea dotar la barriada de las infraestructuras propias de una supermanzana: crear una «plataforma cero» (cota única sin desniveles); peatonalización y reordenación del tráfico; espacio público continuo y sin barreras; y un rediseño urbano que cualifique itinerarios, mejorando la iluminación. Es necesaria la creación de zonas de sombra mediante introducción de nuevo arbolado. Se propone el diseño de una senda equipada donde colocar puntos de abastecimiento de luz, wifi, agua, etc. y dotar de mobiliario urbano el entorno de estos nuevos suministros. También se requiere la creación de nuevos aparcamientos en sustitución de los eliminados por la peatonalización.

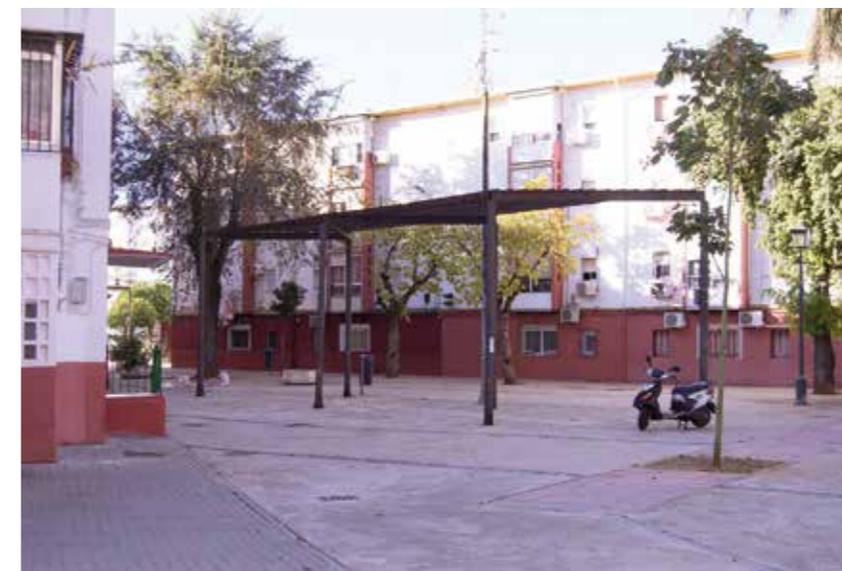
| Plazas interiores poco cualificadas y sin infraestructuras para uso comunitario. (HUM 666)

Recualificación de los espacios de uso comunitario, tomando en consideración tanto el espacio público como los existentes en el interior de los bloques. Igualmente se propone dotar estos últimos de las infraestructuras técnicas necesarias para adecuarlos a los requisitos del Código Técnico de la Edificación.
