2000-2003년 실시된 경복궁 근정전 수리 방향에 영향을 미친 요인과 수리 현상의 특성에 관한 연구

A Study on the Causes of the Restoration Direction and the Feature of the Restoration Practice of the Geunjeong Hall in the Gyeongbok Palace

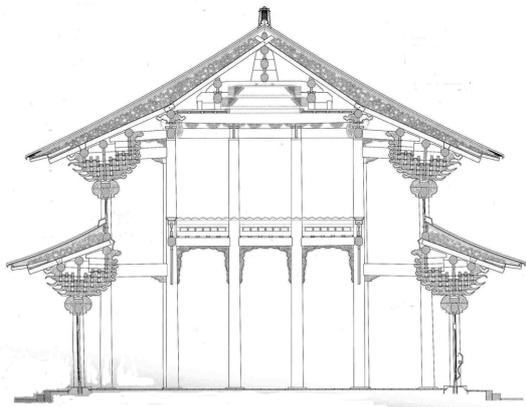
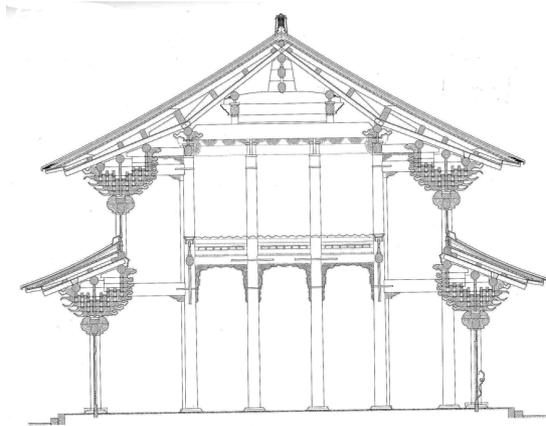
근정전 지붕의 무게가 지나치게 무겁다는 판단에 따라 무게를 줄이기 위해 기존 지붕구조의 변경이 시도되었다.¹⁴⁾ 기존의 지붕구조를 살펴보면, 서까래 위에 개판, 적심, 산자, 보토, 기와로 겹겹이 쌓여 있었다. 자문회의는 무게가 많이 나가는 적심을 제거하고 대신 그 자리에 빈공간을 형성하기 위해 ‘헛집’이라 불리는 새로운 구조물을 설치하기로 결정했다.¹⁵⁾ ‘헛집’의 설치로 근정전 지붕 속은 높이 50-130cm의 빈공간이 생겼다(그림1).¹⁶⁾

그림1. 수리 전(위) 후(아래) 근정전 종단면도, 『경복궁 근정전: 무형문화재 대목장 신응수의 근정전 중수기』

근정전 수리 현상을 살펴보면, 건축물의 안전을 위해 구조적인 성능을 향상시키는데 우선적인 노력을 기울인 것을 발견할 수 있다. 근정전 수리의 원인이 된 귀고주의 파손이 상부구조의 무거운 하중 때문이라는 판단에 따라 지붕의 하중을 줄이고 구조체의 강성을 증가시키기 위한 일련의 조치들이 취해졌다.⁴²⁾ 우선 지붕의 하중을 줄이기 위해 적심목을 없애고 대신 ‘헛집’을 설치하였다. 그리고 구조체의 강성을 높이기 위해 상층의 장방과 평방이 기둥의 사괘와 만나는 결구부에 인공수지를 충전하여 일체화하였다.

‘헛집’은 전통적인 목조건축에는 없었던 새로운 구조로 근정전 수리에 앞서 이미 1961-1963년 실시된 승례문 수리 때 처음 적용된 후 1998-1999년 시행된 경회루 수리 등에서 적용된 사례를 발견할 수 있다.⁴³⁾ 제10차 자문회의의 기록에 의하면, “헛집의 설치는 문화재 수리 역사상 중요한 전환점”이 될 수 있다고 했는데, 이는 헛집을 문화재 수리의 혁신적인 공법으로 보고 원형의 유지보다 이에 대한 가치를 우선시 한 것으로 볼 수 있다.

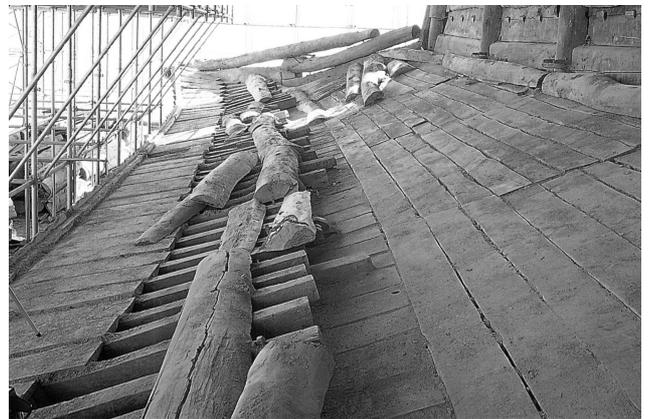
근정전 지붕의 적심목을 해체한 결과, 서까래와 부연을 덮고 있는 개판은 상하층 모두 외목도리 밖은 세로 개판, 안쪽은 가로 개판이 깔려 있었다(그림2). 그러나 제2차 자문회의에서 “가로로 깔려 있는 개판은 원칙대로 세로로 설치”한다고 결정함으로써 가로 개판은 모두 세로 개판으로 변경되었다.²⁰⁾

그림2. 가로 개판과 세로 개판이 혼합되어 깔린 근정전 1층 지붕의 모습, 『근정전 보수공사 및 실측조사보고서 하』

자문회의는 가로 개관을 세로 개관으로 변경할 것을 결정했는데, 이는 『문화재수리표준시방서』에 규정되어 있는 사항을 확인한 것이다. 『문화재수리표준시방서』에 의하면, “개관의 나비는 서까래·부연의 간격과 동일하게 하고 길이는 연목과 같은 길이로 연목의 길이 방향으로 깔되 불가피한 경우는 이어 사용할 수 있다”고 규정하고 있다.³³⁾ 여기서 세로 개관을 표준으로 삼은 것은 서까래나 부연을 덮는 긴밀성이 가로 개관보다 우수하여 이를 모범으로 여겼기 때문이다. 개관은 서까래나 부연 위에 까는 판재로 서까래의 세로 방향이나 가로 방향으로 깔아 서까래와 부연 등의 구조체가 흠에 직접 닿지 않도록 하며, 흠 등 이물질(異物質)이 밑으로 떨어지는 것을 방지하는 역할을 한다. 가로로 개관을 까는 것은 작은 판재를 이용할 수 있는 이점은 있으나, 개관과 개관 사이의 벌어진 틈새로 지붕 속의 이물질이 밑으로 떨어질 염려가 있다. 이에 비해 세로 개관은 서까래를 중심으로 개관이 서로 맞물리기 때문에 개관 사이를 통해 이물질이 떨어질 염려가 없을 뿐 아니라, 만약 지붕에 하자가 생겨물이 스며들어도 개관 골을 따라 물이 흘러내리기 때문에 문제가 생긴 곳을 쉽게 찾을 수 있는 장점이 있다.³⁴⁾

근정전의 외목도리 안쪽에 원래 있던 가로 개관을 세로 개관으로 모두 변경한 것은 세로 개관을 이상적인 전형으로 설정하고 이에 따른 것으로 볼 수 있다. 제2차 자문회의에서 “가로로 깔려 있는 개관은 원칙대로 세로로 설치”한다는 기록에서 이를 확인할 수 있다.⁴⁴⁾ 여기서 “원

척대로”란 의미는 개관은 세로로 까는 것이 모범이라는 뜻이다. 기밀성의 기능적인 면에서 가로 개관보다는 세로 개관이 유리하지만, 세로 개관은 서까래 간격과 길이의 넓이와 길이를 가진 넓고 긴 판재가 요구되었다. 그러나 전통적인 탕개톱을 사용하여 넓고 긴 판재를 인력으로 켜는 것은 힘든 일이었다. 따라서 근정전 중건 당시의 사정을 고려하면, 근정전의 넓은 지붕 전체를 넓고 긴 개관을 사용하여 세로로 서까래를 덮는 것은 무리였기 때문에 부득이 폭이 좁고 길이가 짧은 판자를 사용하여 외목도리 안쪽은 가로로 개관을 깐 것으로 추정된다.⁴⁵⁾ 그러나 『문화재수리표준시방서』는 세로 개관을 모범으로 제시하고 있고 자문회의는 이를 확인했다. 『문화재수리표준시방서』에서 세로 개관을 모범으로 삼은 것은 개관의 성능에 주안점을 둔 것으로, 현대적인 전통공구나 기계장비를 사용할 경우, 옛날처럼 넓고 긴 판재를 구하는 것이 어렵지 않은 현재의 사정도 고려한 것으로 보인다.

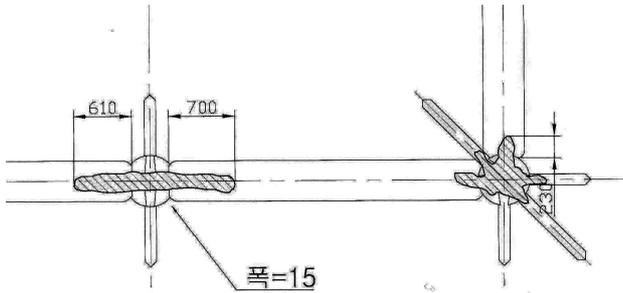
근정전 수리에 있어서 인공수지가 부재의 재질에 관계 없이 널리 사용되었다. 목재에 사용된 수지는 1) 부재 자체의 손상된 부분을 메워 원래의 모습대로 재현하기 위해, 2) 목구조의 조립 후 벌어진 틈새가 큰 경우 이를 메우기 위해, 3) 목구조를 보강하기 위해 결구된 부분을 일체화하기 위한 것으로 분류할 수 있다. 원래 전통목조건축물은 결구되는 부분의 조립과 해체가 자유로운 ‘끼워맞춤’ 구조이나 근정전 수리에서는 결구부의 강성을 높이기 위해 인공적인 접촉제를 결구부에 채웠다. 자문회의의 방침에 따라 근정전 상층은 평방과 창방이 기둥 사패와 결구되는 곳에 인공수지를 충전해 일체화시켰다(그림3).²¹⁾

그림3. 상층 창방과 평방 수지처리 상세도, 『근정전 보수공사 및 실측조사보고서 상』

목구조체의 결구부에 인공수지를 채워 일체화시킨 것은 구조체의 강성을 높이기 위한 조치였으나, 이로 인하여 해체와 조립을 기본으로 하는 전통목조건축의 특징이 사라졌다. 집착제로 한번 일체화된 구조물은 다시는 부재에 손상이 가지 않는 방법으로 온전하게 해체할 수 없다. 미래에 수리 등 건축물 보존을 위한 조치가 요구되어 해체할 필요가 있을 때, 결구부에 대한 인공수지 처리는 결정적으로 방해가 될 것이다. 이와 더불어 결구부의 강성이 높아지면 구조적으로 유리할 것이라는 생각은 어디까지나 짐작일 뿐 아직까지 이와 관련하여 전통목조건축물에 대한 구조적 거동(舉動)이 정확하게 밝혀진 것이 없다.

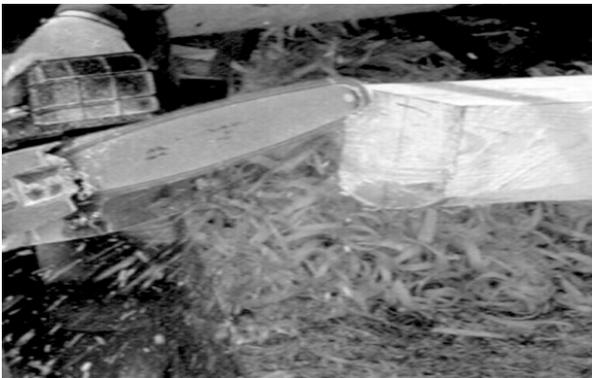
근정전 수리에는 탕개톱, 조선대패, 조선끌 등 중건 당시인 조선 후기의 전통적인 연장이 거의 사용되지 않았다. 대신 생산성을 중시하는 현대적 경향에 따라 체인톱, 전기대패, 전동끌 등 각종 기계와 전동공구가 활용되었다(그림4).²²⁾

그림4. 체인톱으로 치목하는 모습, 『근정전 보수공사 및 실측조사보고서 상』

근정전 수리공사에는 중건 당시에 사용되었던 전통적인 건축연장 대신 현대적인 전동공구와 기계가 사용되었는데 이는 도구의 선택은 장인들에게 맡겨졌고 장인들은 작업의 편의와 능률을 추구했기 때문이다. 그러나 전동공구나 기계에 의한 부재의 가공 면은 전통 도구에 의한 것과 질감이 다르다. 또한, 전통 기법의 보존이라는 무형 문화재적인 차원에서 현대적 공구와 기계에 의한 수리공사는 「문화재보호법」과 「문화유산현장」의 원칙과 어긋나는 것이다.

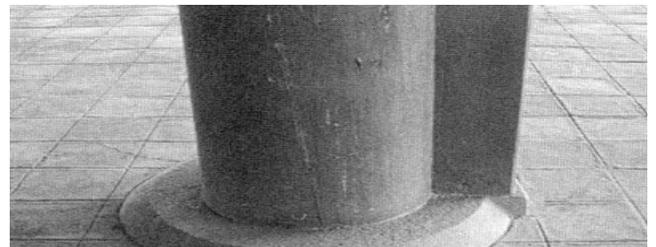
위와 같은 조사에 따라 콘크리트 블록으로 변형된 내부 바닥은 궁궐 정전의 전통적인 마감 방식인 전돌로 원형회복 되었다. 콘크리트 블록을 걷어내고 드러난 기둥의 초석 측면에서 방전을 깔기 위한 먹줄이 발견된 점과 초석에 맞추어 방전이 깔려 있는 덕수궁 중화전의 경우를 참고하여 주초석(柱礎石)을 드러내고 전통적인 방법에 따라 전돌을 설치하였다. 근정전 주초석은 방형 초석 상부에 원형 주좌(柱座)가 만들어져 있는데 수리 전에는 원형의 주좌만 드러나 있고 방형의 주초석은 콘크리트 전돌로 묻혀 있었다. 새로이 전돌을 깔면서 방형의 초석이 전부 노출되도록 하였다(그림5). 전돌의 크기는 근정전 타워크레인 기초 터파기 공사 때 발견된 전돌편을 토대로 가로와 세로 243X243mm, 두께 46mm로 추정되었다.²⁵⁾

그림5. 바닥 및 주초석 원형회복 전(왼편) 후(오른편), 『경복궁 근정전: 무형문화재 대목장 신응수의 근정전 중수기』

근정전의 내부 바닥은 그 동안 원래의 것으로 생각되어 왔으나, 해체에 의한 조사 결과 전통적인 전돌이 아니라 전돌 모양을 한 콘크리트 블록으로 드러났다. 전돌 모양의 콘크리트 크기는 정확하게 가로와 세로가 300X300mm, 두께 70mm로 밝혀짐에 따라 미터법을 사용하여 제작된 것으로 추정되었다. 콘크리트 전돌에는 줄눈 처리가 되어있고 그 윗면에 진짜 전돌과 같은 색을 내기 위해 흑연 등으로 검게 처리되어 있어 그 동안 진짜 전돌로 잘못 알려져 왔다. 그런데 『조선고적도보』²³⁾에 실린 근정전 어좌 부분에 깔린 방전의 배열이나 수가 해체 당시의 것과 같다는 것을 확인할 수 있었다. 따라서 근정전 내부가 전돌에서 콘크리트로 바뀐 시기는 미터법이

근정전 내부 바닥이 일체강점기에 변형된 것을 확인하고 원래의 양식대로 전통적인 전들로 마감을 회복했다. 여기서 조선시대 이후 변형된 것에 대해 원래의 모습을 추구하는 근정전 수리의 경향을 읽을 수 있다.
