도시계획학 석사학위논문

익산시 구도심의 빈집 형성에 관한 연구

-중앙동을 중심으로-

서울대학교 환경대학원

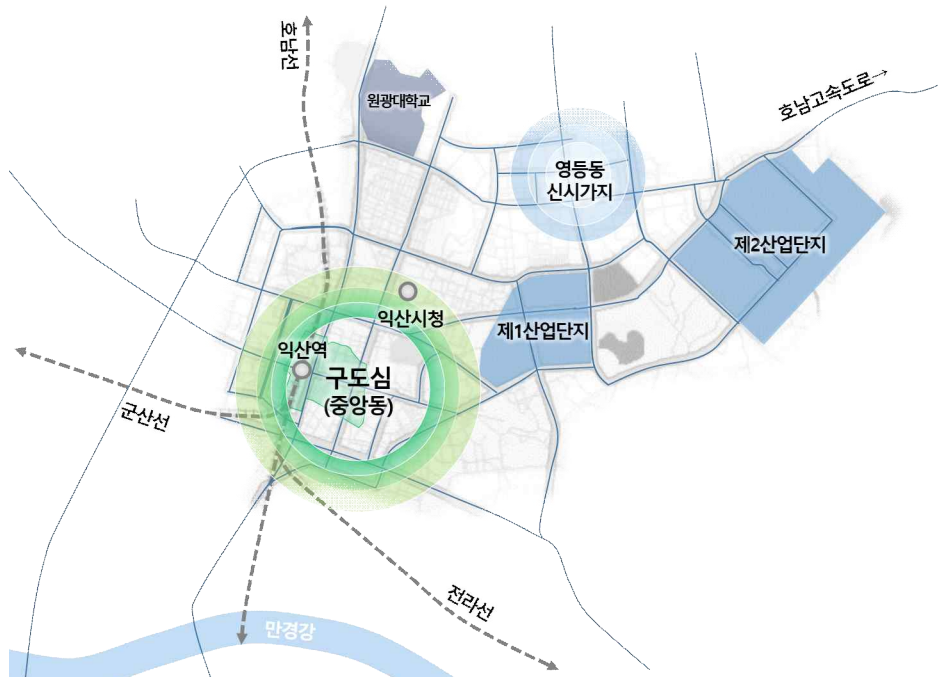
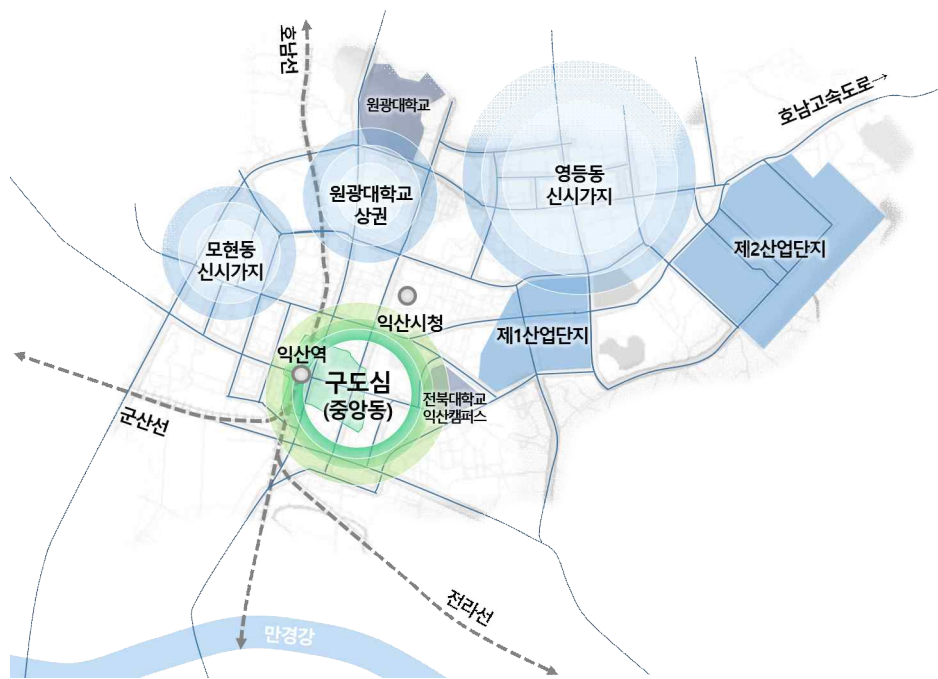
<그림 6> 익산시 변천 과정-2

중앙동을 비롯한 구도심 지역의 인구는 1970년대 약 6만 명에서 1990년대 9만 5천 명 수준까지 증가하였으나 2012년 현재 7만 명 수준으로 줄어들었다. 반면, 영등동을 중심으로 하는 신도심 지역의 인구는 1970년대 약 2만 3천 명에서 꾸준히 증가하다가 1990년대 10만 명으로 큰 폭으로 증가하였고 2012년 현재 약 17만 명 수준에 이르렀다.⁷⁾ 익산시 전체 인구는 1980년대 이미 30만 명을 넘어섰고, 2000년대 33만 명에 규모에 이르렀으나 현재 31만 명 수준으로 정체에 접어들었다. 이를 통해서 익산시의 한정된 인구 내에서 구도심의 인구가 신도심으로 이동했다고 볼 수 있다. 한정된 인구와 산업 규모 내에서 영등동 신시가지 개발로 인해 구도심은 배후 인구와 상권을 빼앗기게 되었다. 현재 구도심 일대는 한때 전라북도를 대표하던 상권이었던 말이 무색할 정도로 쇠퇴하였다. (그림 5[△], 6[△], 7[▽], 표 2[▽], 3[▽] 참조)

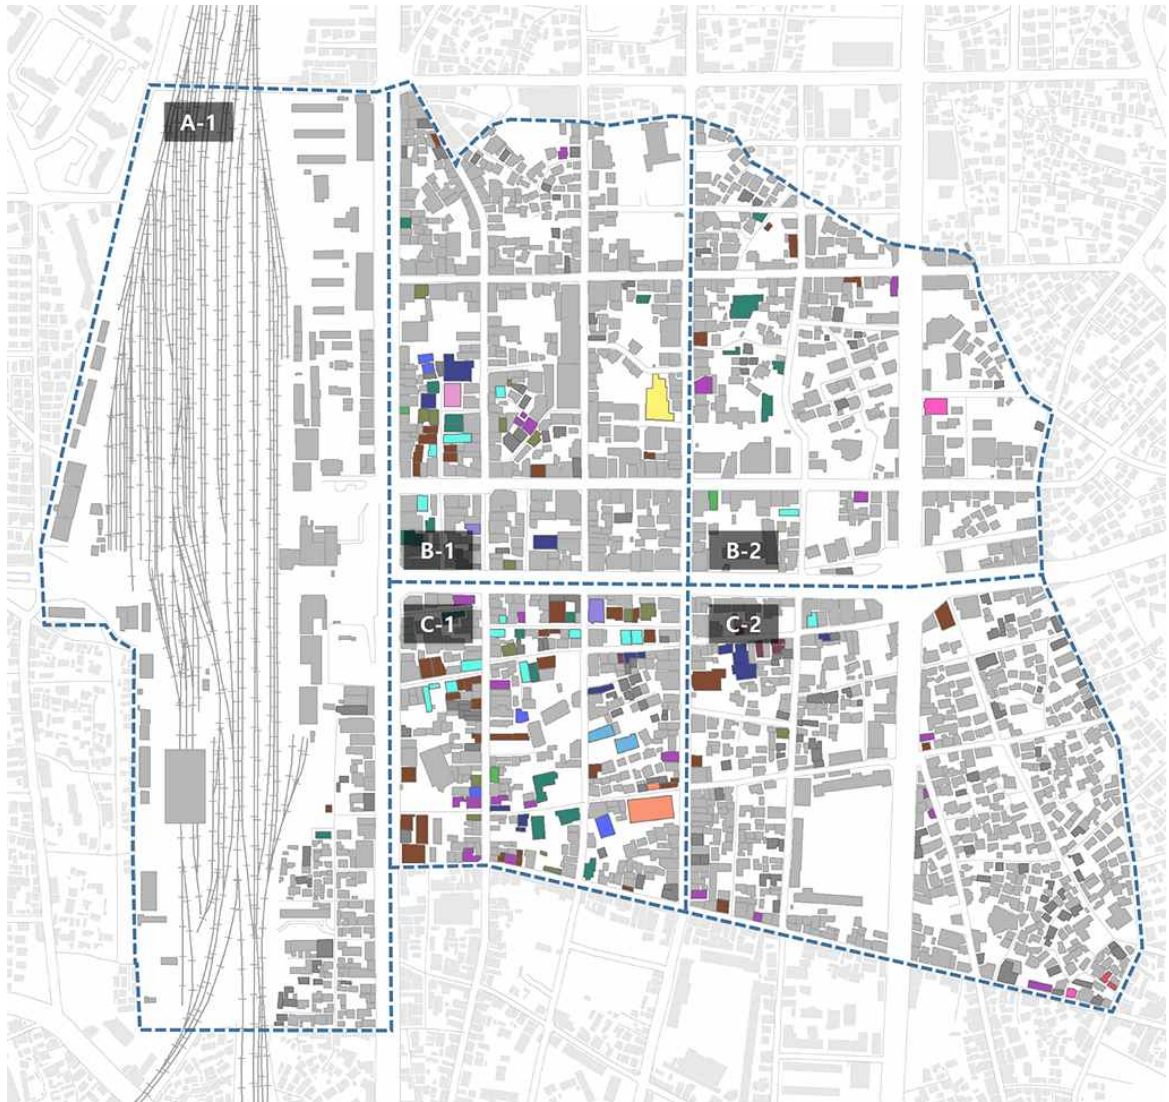
<그림 16> 대상지 비주거용 빈집의 용도별 현황

비주거용 빈집을 주용도에 따라 분류해보았다.⁸⁾ 소매점, 음식점 등 작은 상점이나 사무소의 세부 용도를 파악하는 데는 어려움이 있지만 숙박업, 대형 공공기관, 극장 등의 특정 건물이나 시설에 대한 명확한 정보를 얻을 수 있었다.

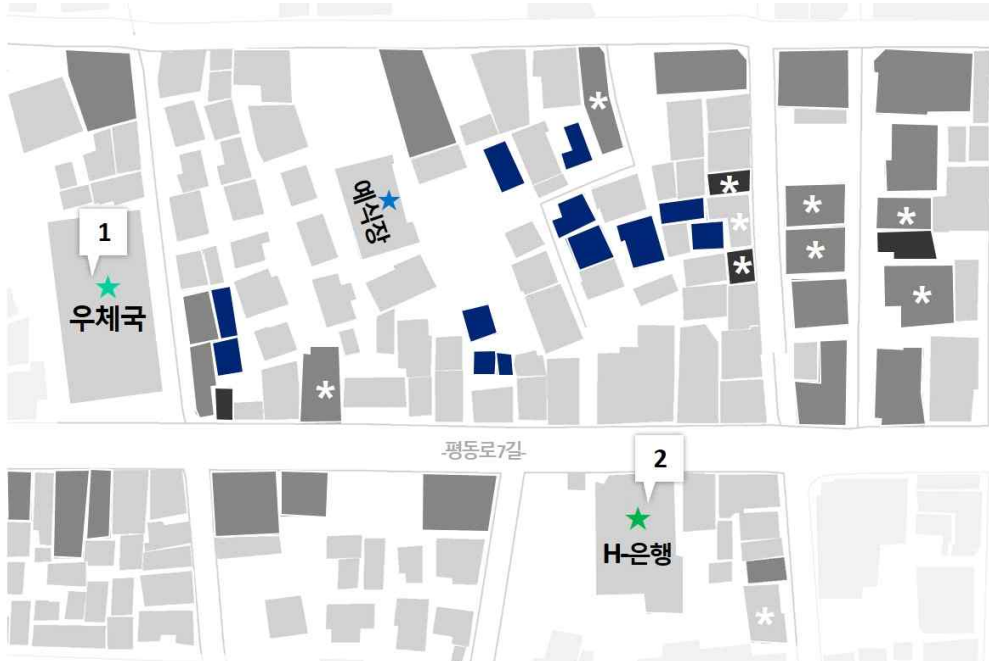
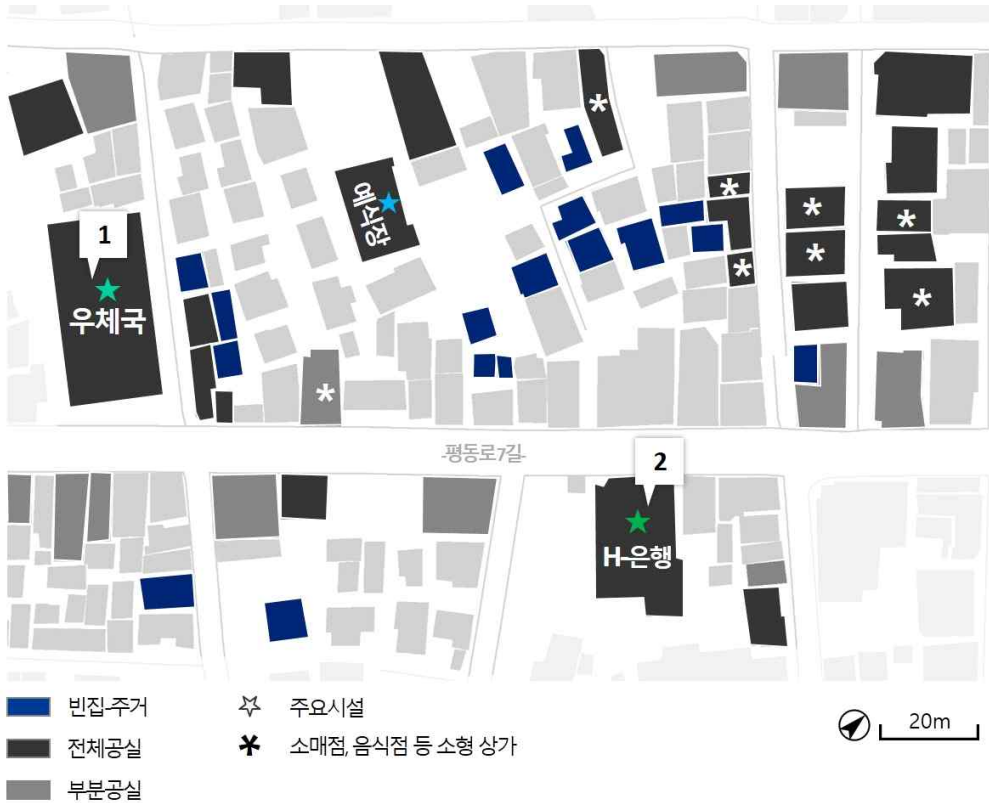
<그림 19> 세부 연구 대상지 '가'의 변화

중앙동 내에 공공기관의 대표적인 이전 사례로는 우체국과 경찰서를 들 수 있다. 세부 연구 대상지 ‘가’의 1(그림 19[△], 표 16[▽] 참조)에 위치한 우체국 청사는 한때 익산지역 우체국 본부로 이용되었다. 그러나 최근 영등동 신시가지로 익산우체국 본부를 이전하면서 중앙동 우체국 지점으로서 사실상 유휴 상태로 방치되고 있다.

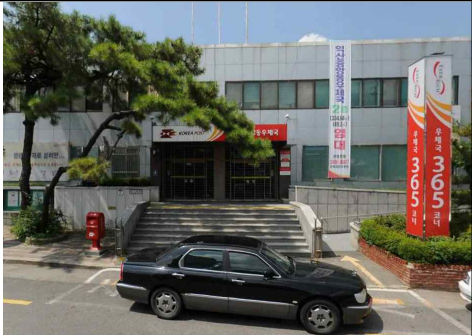
가-1 우체국

<table><tr> <td>위치</td> <td>평동로7길 5X</td> </tr><tr> <td>건축년도</td> <td>1979년</td> </tr></table>

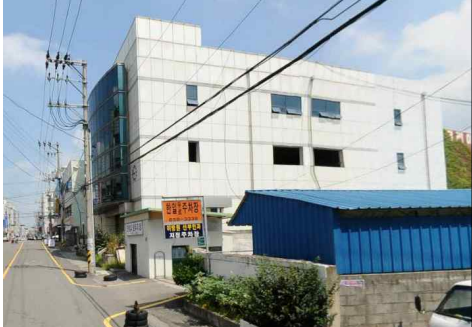
가-2 H은행

기본 현황	위치	평동로7길 70-X
	건축년도	1992년	
	증개축 여부	X	
	구조	철근콘크리트구조	
	층수	지하 2층 / 지상 3층	
	연면적	3,409.93㎡	
건물 용도	사무실, 휴게소(H은행 익산지점)		
빈집 발생 시기	2002년		
빈집 발생 사유	H은행과 K은행 합병으로 K은행 지점으로 병합 후 유휴		
현 소유	S주식회사		
특징	<ul style="list-style-type: none"> · 주택금융 관련 정책을 위해 설립된 H은행의 익산지점으로 지상3층 규모의 대형 지점이었으나 2001년 금융기관 구조조정과 경쟁력 강화를 위해 K은행과 합병 · 150m 떨어진 거리에 K은행 익산지점으로 통합, 건물 유휴 · 건물의 상태는 양호 1992년 완공된 건물

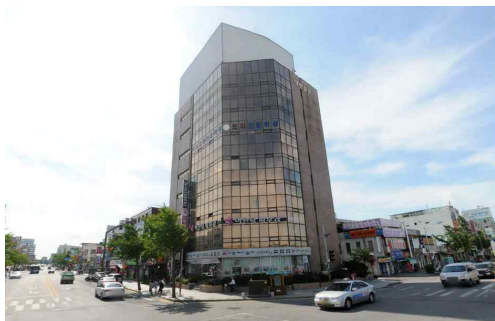
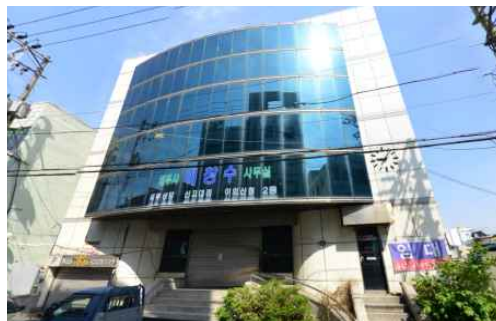
<그림 21> 기업 이전으로 공실이 발생한 빌딩

대기업 D통운회사는 대상지 C-1 구역의 8층 규모 건물에 익산지사를 운용했었다. 그러나 지역 내 사업 철수로 해당 빌딩에 대규모 공실이 발생하였다. 익산역 광장 삼거리에 위치하고 있음에도 불구하고 건물은 1층 미용실을 제외하고 텅 비어있다.

이 외에도 익산 지역 중견 건설업체의 본사로 사용되던 건물도 해당 업체의 영업중단으로 현재는 사용하지 않고 방치되어 있다. (그림 21[△] 참조)

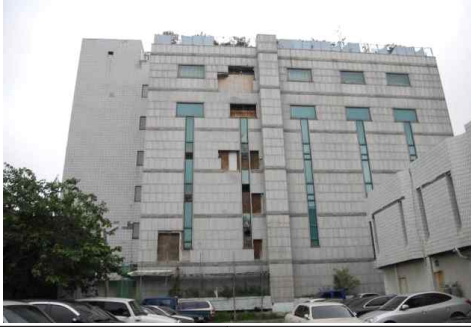
나-1 S백화점

기본 현황	위치	중앙로5길 17-X
		건축년도	1995년
		증개축 여부	X
		구조	철근콘크리트
		층수	지하 2층 / 지상 6층
		연면적	7,360.91m ²
건물 용도	판매시설(백화점)		
빈집 발생 시기	2004년		
빈집 발생 사유	자회사 부도		
현 소유	한국자산신탁주식회사		
특징	<ul style="list-style-type: none"> · 익산 원도심 활성화 실사용역(2012) - 건물가 25억원 매입, 1,2,3층 주민자치센터, 4,5,6층 체육시설, 주차장 계획, 소요예산 75억 · 건물 지하 침수, 외벽 타일과 유리창이 떨어진 상태 · 흉물로 방치, 주변 사고위험 범죄우려도

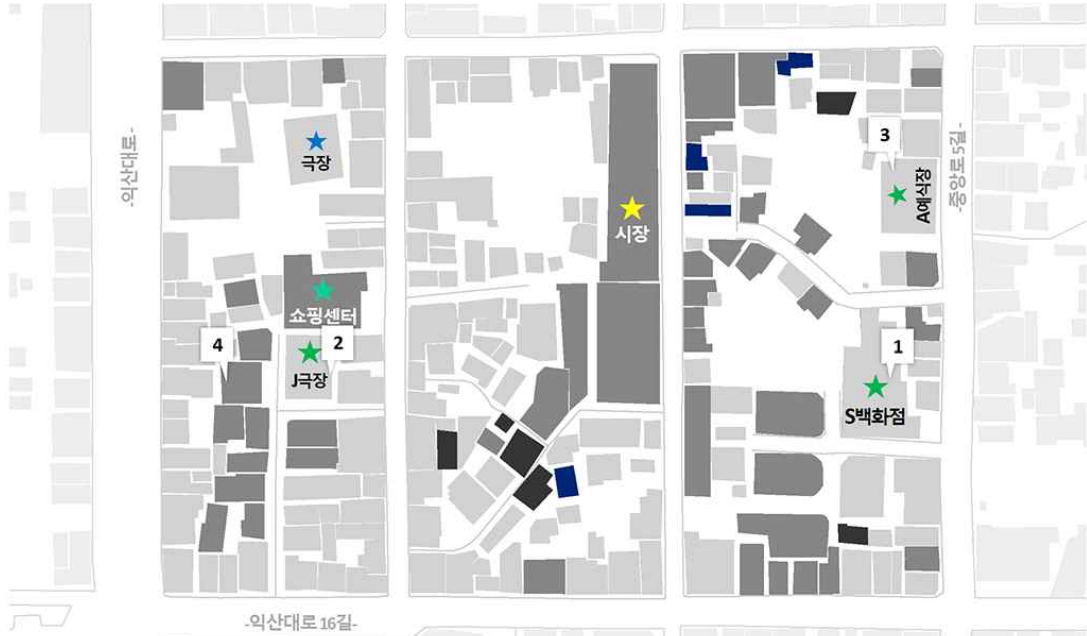
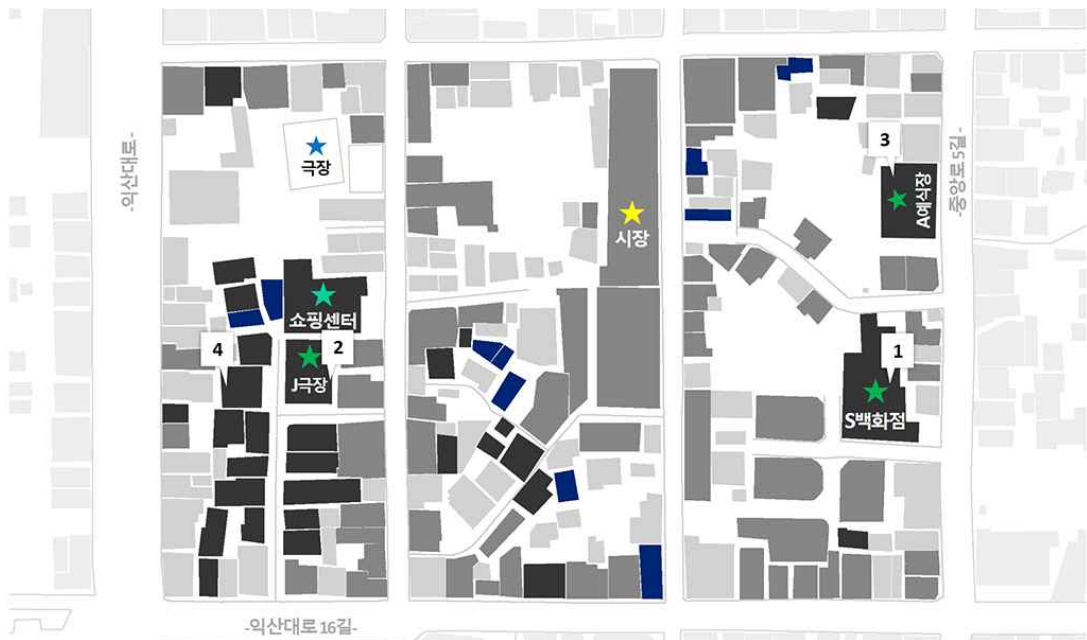
<그림 22> 세부 연구 대상지 '나'의 변화

- 부분공실
- 전체공실
- 빈집·주거
- ☆ 주요시설

- 부분공실
- 전체공실
- 빈집-주거
- 철거
- ☆ 주요시설

영화관 인근 이면도로 구역에 위치한 세부 연구 대상지 '나'의 4(그림 22[△], 23[△], 표 22[▽] 참조)의 경우 미용, 학원 등의 용도로 사용되다가 음식점, 당구장 등으로 업종이 변경되었던 곳으로 J영화관 폐업과 맞물려 점포들이 영업을 중단하였다. 건물 소유주는 수익 감소로 파산하였고 해당 점포는 서울 소재 신탁회사에 경매로 넘어갔다.

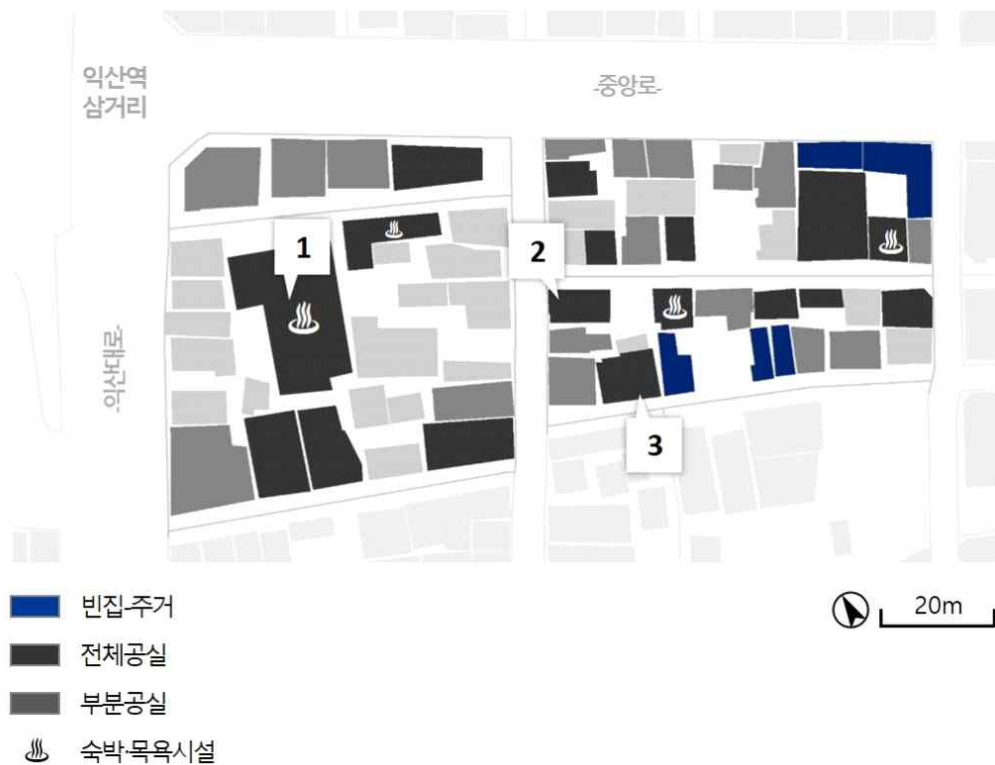
<그림 25> 세부 연구 대상지 '다'

세부 연구 대상지 '다'의 1(그림 25[△], 표 25[▽] 참조)은 익산역과 인접한 C-1 지역에 있는 빈집으로 여관과 목욕장으로 사용되던 건물이다. 1970년대 후반 당시에 큰 규모인 5층 건물로 모든 층이 여관으로 쓰였다. 그러나 1990년대 후반에 터미널 인근에 모텔촌이 형성되면서 고객이 감소하자 시설 일부를 목욕시설로 개조하여 영업을 하였다. 하지만 KTX 개통 이후 지속적인 고객 감소로 숙박부분은 2008년에 영업을 중단하였고, 2011년에는 목욕시설마저 영업을 중단하였다. 해당 빈집 인근 상인의 인터뷰도 상황을 말해준다.

세부 연구 대상지의 ‘다’의 2(그림 25[△], 표 26[▽] 참조)는 1990년대 초 건축주가 거주하면서 저층부를 점포로 임대하기 위해 겸용 건물로 지어졌다. 소유주가 2000년대 초 신시가지에 아파트를 분양받아 이사하고, 주거부분까지 임대하다가 세입자도 2010년에 신시가지로 이사하면서 유희 상태가 되었다. 점포의 경우 의상실과 다방이 입점해있었다. 의류 소비 패턴이 기성복으로 구매로 변화하고, 신시가지에 생겨난 커피전문점을 중심으로 커피 소비문화가 바뀌면서 의상실과 다방은 익산에서 사양업종이 되었고 폐업하였다. 이후에도 점포 임대가 더 이상 이루어지지 않아 건물이 빈 상태로 방치되고 있다.

세부 연구 대상지 ‘다’의 3(그림 25[△], 표 27[▽] 참조)은 1980년대 초에 겸용 점포로 지어진 건물이다. 2층 주택에는 단열 상태가 불량해 곰팡이가 피고, 내장재로 쓰인 나무 장식은 썩어있는 상태이다. 1층 점포의 경우 음식점으로 이용되었던 곳인데 화장실이 건물 외부 가건물에 있어서 이용이 불편했다. 건물 소유주는 현재 건물을 빈집으로 방치한 상태로 귀농하여 살고 있다.

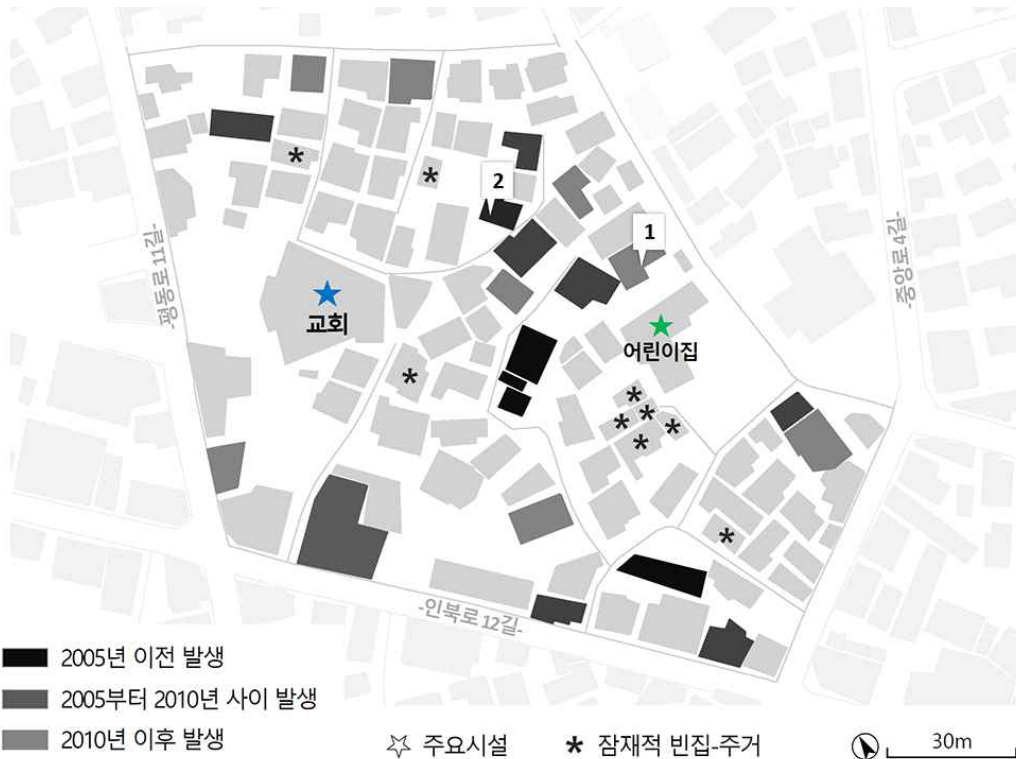
<그림 27> 세부 연구 대상지 '라'

▲주거용 빈집 및 폐가 현황

이러한 현상은 중앙동에서도 발견할 있었다. 노후주거지인 세부 연구 대상지 ‘라’(그림 27[△] 참조)에는 주거용 빈집이 집중 분포하는 지역이다. ‘라’의 1(그림 27[△], 표 28[▽] 참조)은 1978년에 벽돌구조로 지어진 2층 주택으로 2년 전까지 노부부가 거주했던 곳이다. 자녀들이 자랄 때에는 2층에 자녀방을 두어 사용하였으나, 자녀들이 모두 결혼하고 서울로 이주함에 따라 노부부만 남아 1층만을 사용하였다. 그러다 2011년 서울의 큰아들 집에서 노부부를 모셔가 현재는 빈집으로 남아있다.

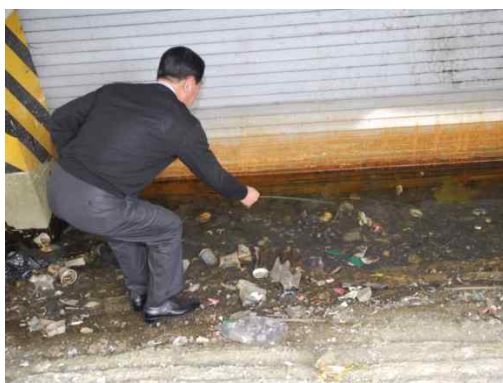
<그림 29> 생활불편을 야기하는 방치된 빈집

“지난여름에 동네에 악취가 나기 시작했습니다. 냄새의 근원을 찾아보니 N쇼핑센터 지하였습니다. 건물이 방치되면서 지하에 물이 찬 모양입니다. 펜스 아래를 불빛으로 밝혀보니 모기가 사방에 날아다니고 물속에는 유충들이 꿈틀거리더군요, 물이라도 빼고 방치했어야지... 적어도 이웃한테는 피해는 주지 말아야 하는 것 아닙니까.” -인근 상인(O-2)

▲ 지하 침수로 악취, 해충 발생

▲ 건물 외벽 붕괴

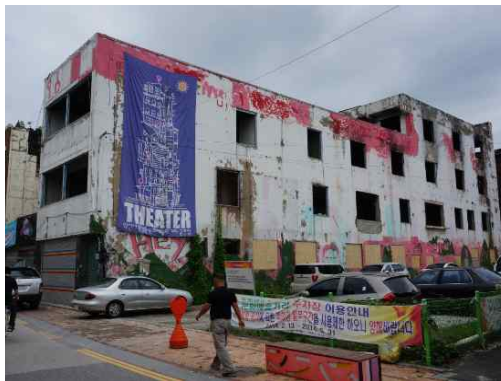
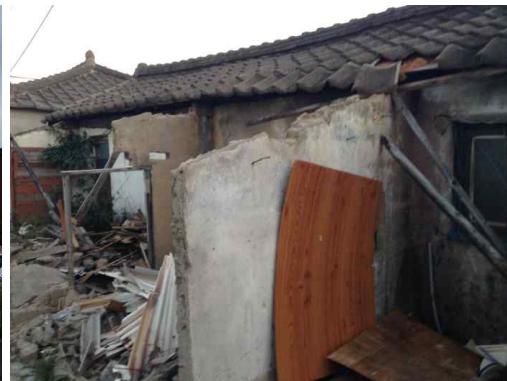
<그림 30> 도시미관을 저해하는 방치된 빈집

▲ 문화예술의거리 일대 빈집

▲ 노후주거지의 폐가

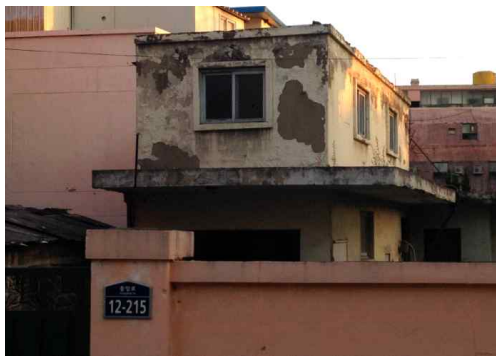
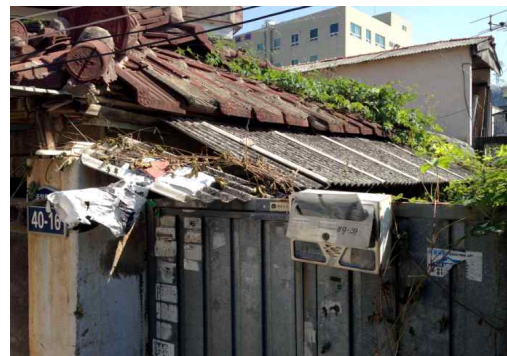
<그림 31> 주변 환경에 악영향을 미치는 빈집

▲ C-1 구역의 빈집

▲ B-1 구역의 폐가

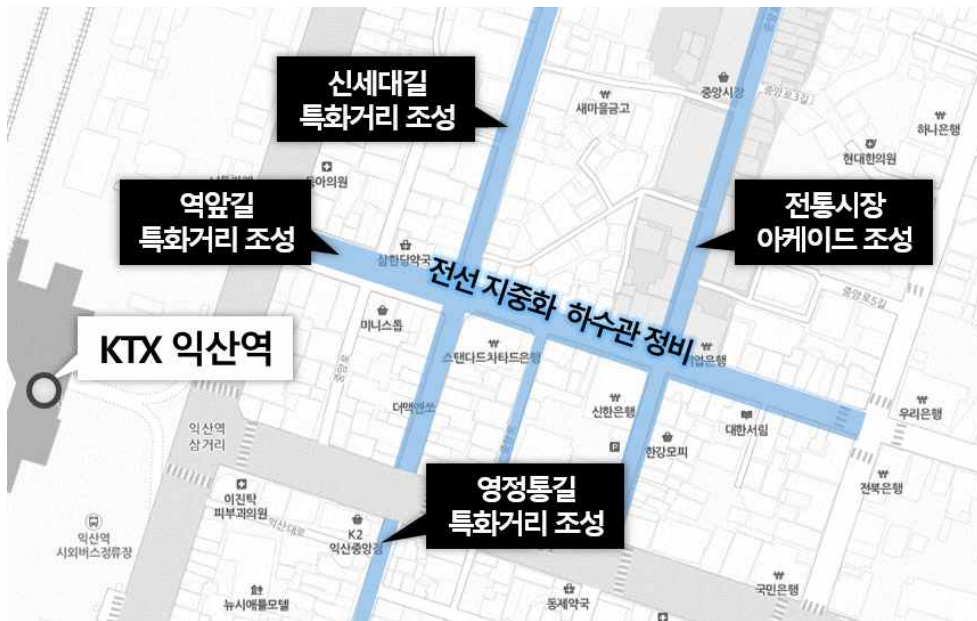
<그림 32> 중앙동 특화거리 조성사업

익산시는 호남고속철도 개통과 연계해 구도심의 활성화 기반을 구축하기 위해서 2007년부터 중앙동 일대 거리의 특화거리 조성사업을 실시하였다. 대상지 구역 B-1에 해당하는 곳이다. 전통시장인 서동시장에는 아케이드를 설치하여 시설을 현대화하였다. 젊음의거리 일대는 ‘신세대

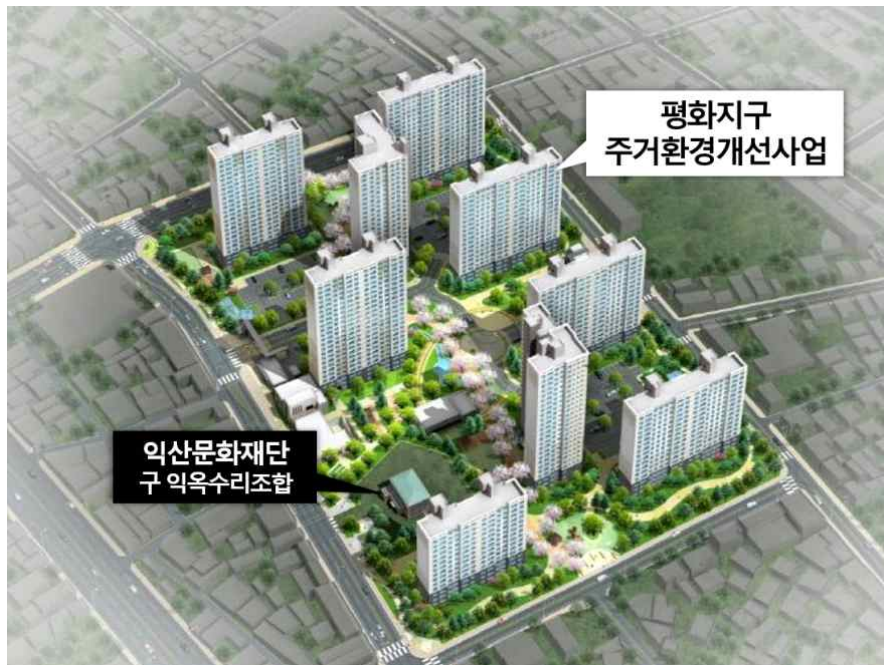
<그림 33> 평화지구 주거환경개선사업 조감도

평화지구 주거환경 개선사업은 대상지 남쪽인 평화동 90-20번지 일대 약 63,700㎡ 넓이 지역을 재개발하는 사업이다. 신축 공동주택 887세대를 공급을 계획 중이다. 사업 추진은 2000년대 중반부터 진행되었으나 시행사인 LH공사의 경영난으로 인해 잠정 보류되었다가 2014년

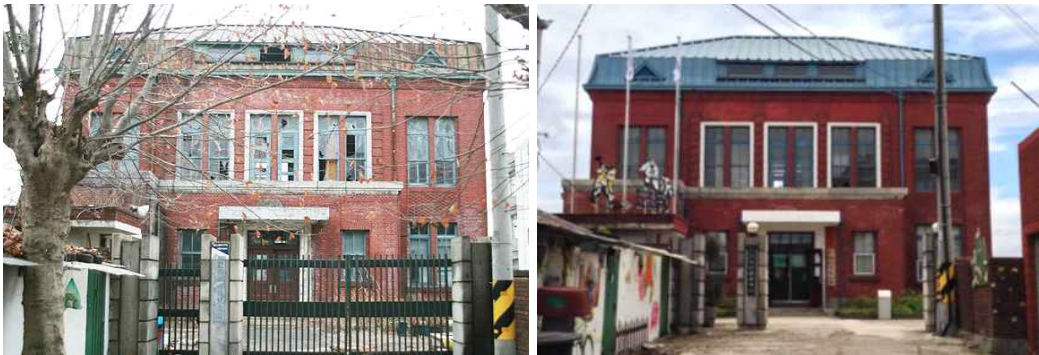
<그림 34> 익산문화재단

익산문화재단은 익산시로부터 문화예술의거리 조성사업을 위탁 받아 사업을 주도하는 기관이다. 중앙동 남쪽과 인접한 평화동의 구 익옥수리조합 건물을 리모델링하여 사용하고 있다. 구 익옥수리조합은 1930년에 서양식으로 지어진 근대 건축물이다. 일제시대 쌀 수탈의 본거지로 사용된 아픔의 역사가 있는 곳이다. 1971년부터 빈집으로 방치되던 건물을 2009년 익산문화재단이 리모델링하여 입주하였다. 부속 건물들에는 현재 예술가들이 거주하여 창작활동을 하고 있는 ‘창작레지던시’도 있다.

▲ 방치되었던 모습

▲ 현재 모습
