Tagungsbeitrag zu: Jahrestagung der DBG, Kommission IV
Titel der Tagung: „Böden verstehen - Böden nutzen - Böden fit machen“
Veranstalter: DBG
Termin und Ort: 03.-09.09.2011 Berlin
 Berichte der DBG (nicht begutachtete online Publikation)
<http://www.dbges.de>

Bodenzustand nach Erstellung einer Photovoltaik-Freiflächenanlage in Südniedersachsen

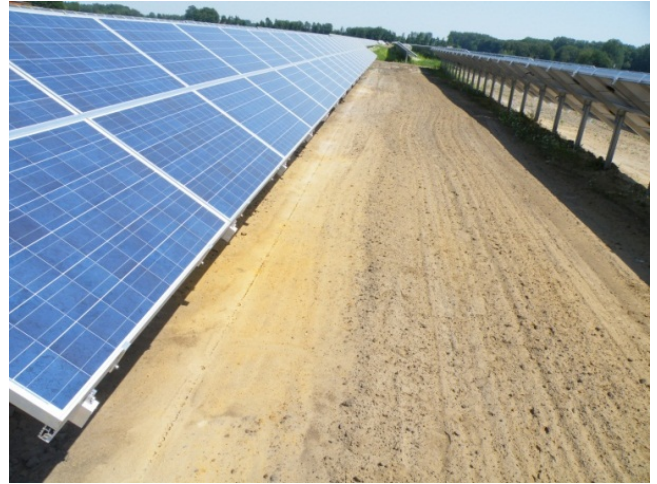
Abb.1: PV-Module nach der Installation auf einer Ackerfläche

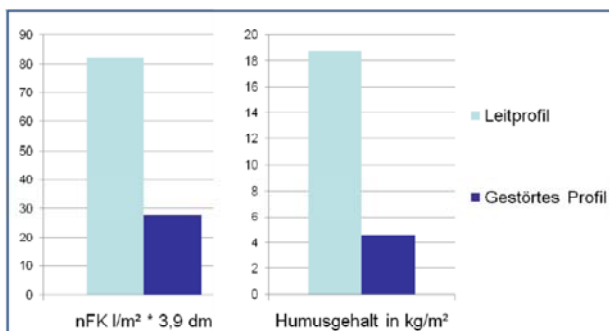
Durch diesen Eingriff wurde dauerhaft der **natürliche Profilaufbau** und somit auch die Bodenfunktionen des Oberbodens **zerstört** und wichtige Standorteigenschaften wie pH-Wert, nFK und Humusgehalt in der Krume erheblich verändert / verschlechtert (Abb. 4, Abb.5).

Abb.5: Verlust des Oberbodens im gestörten Profil führt zu starker Minderung der nFK und des Humusgehaltes

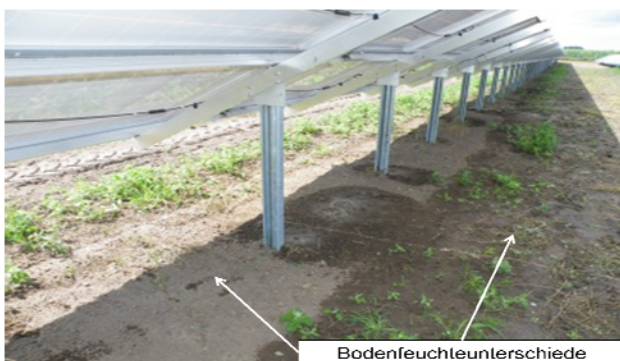
Ergebnis 4: Die PV-Kollektoren führen zu einer Überschirmung des Bodens (Abhalten des Niederschlages) und dadurch einer **Änderung des Bodenfeuchtereimes**. Lediglich Oberflächenabfluss und ggf. das Ablaufwasser der Kollektoren führen zu punktuellen Wassereinträgen.

Abb. 6: Bodenfeuchteunterschiede infolge Überschirmung
