EXAMEN ICONOGRÁFICO E ICONOLÓGICO Y DETECCIÓN DE ESTADO Y CONSERVACIÓN DE LOS VITRALES DE LA IGLESIA DE NUESTRA SEÑORA DE LA PIEDAD

Ficha para el relevamiento del estado de vitrales

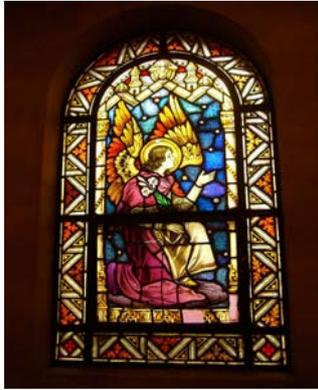
- **Autor:** desconocido.
- **Título:** sin título.
- **Tema:** “Ángel con vara de azucenas”, que junto a otro vitral similar (pero con un ángel enfrentado a éste), y un tercero con cáliz, acompañan a los demás vitrales de la sacristía que desarrollan pasajes de la pasión de Cristo.
- **Fecha de realización:** Por la placa existente en el templo y constancia en el *Boletín Eclesiástico*, Año XXIX, 1927, pp. 115-116, con crónica de la bendición del templo, se estima que los vitrales fueron realizados entre 1926 y 1927.
- **Dimensiones:**

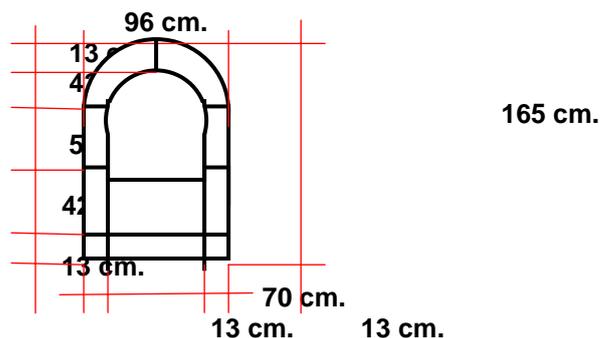
Vista frontal

- **Soporte:** La vidriera se encuentra sustentada en un marco de hierro dividido en dos partes en la zona central: una rectangular inferior —rebatible desde un eje horizontal—, y otra semi-circular superior -fija-, circundados por una guarda perimetral -fija-.

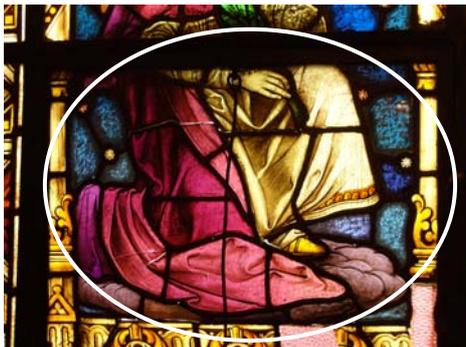
Corte longitudinal

- Debilitamiento de la vidriera, debido al desgaste de los materiales que lo componen, por el paso del tiempo.
- Importante deformación (“combado”), localizada en el panel inferior.

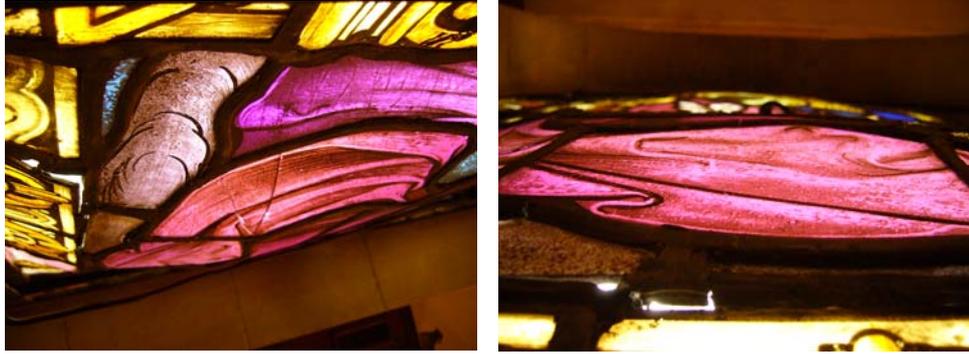
- Deterioro de los perfiles de plomo.
- La masilla que asegura los vidrios a la red de plomos está en parte pulverizada.
- Vidrios rajados, desencajados y otros faltantes, reemplazados por vidrios de color pleno (no pintados como los originales), sujetos a la estructura de plomo con adhesivo siliconado. No obstante, por la ubicación la ubicación de éstos (guarda perimetral), no se impide la lectura de la composición.
- Suciedad acumulada y hongos adheridos al conjunto.
- En cuanto al marco de hierro que lo sustenta, presenta vestigios de oxidación, sin deformaciones sustanciales que impidan su función.

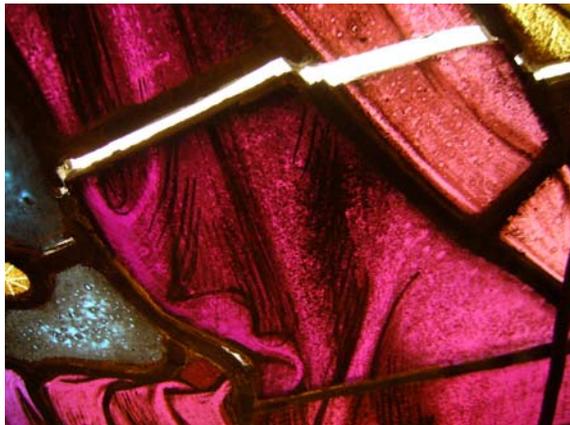
Se destaca el (“combado”), localizado en el panel rebatible (debajo de la mediana horizontal), llegando a 8 cm. aproximadamente, en las zonas más salientes.

Consecuentemente se ha producido el desencajado de vidrios de los perfiles de plomo, produciendo saltado de sus bordes, deterioro de la grisalla y provocando una apertura en la estructura.

Esta deformación se ha provocado por la alteración de las propiedades vinculantes y portantes de la estructura metálica.

- Presionar para aplanar un vitral combado no repara las fracturas en los perfiles. El procedimiento de presión probablemente creará nuevas fracturas.
- Resoldar juntas viejas en perfiles viejos da como resultado baja calidad de junta y puede inducir a futuras fracturas en la base de la soldadura. Esto no restaura la matriz de plomo del vitral a una condición de “como nuevo”. Las fracturas en los perfiles que se ven a simple vista no son las únicas existentes. Soldar sobre fracturas visibles no elimina las microscópicas. Las fracturas debilitan al perfil y reducen su capacidad de soportar cargas.

Tomando en cuenta muchos otros factores como: cargas de viento, amplitudes climáticas, tipos de instalación y estilo de diseño, la respuesta correcta a las señales de perfiles con fallas estructurales es su reemplazo total por una nueva matriz de plomo.

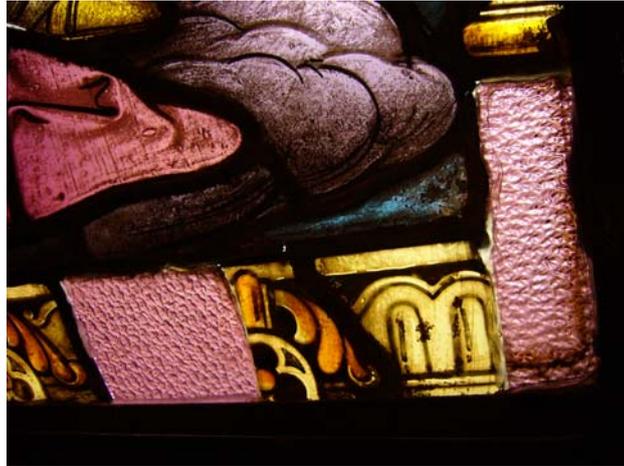
- **Motivo:** Rotura y faltante de piezas.
- **Fecha:** -
- **Restaurador:** -
- **Tareas realizadas:** Colocación de plomo de restauración y reemplazo de las piezas faltantes.
- **Técnica empleada:** -
- **Procedimiento:**

- Colocación de plomo de restauración (perfiles que se colocan en rajaduras de vidrios a fin de recomponer la pieza dañada): se ha realizado haciendo encajar ambas partes de la pieza dañada en el perfil de plomo, como en el armado original del vitral.

- Reemplazo de las piezas faltantes: no se ha desarmado el vitral. Se ha abierto el perfil de plomo para insertar el vidrio reemplazante. Luego se ha vuelto a cerrar el plomo y se han fijado perimetralmente las piezas con adhesivo siliconado transparente.
