XXXIV Encuentro Arquisur.
XIX Congreso: “CIUDADES VULNERABLES. Proyecto o incertidumbre ”

**LOS EQUIPAMIENTOS SOCIALES EN LA PERIFERIA DE CORDOBA.
ANALISIS ARQUITECTONICO-CONSTRUCTIVO
CRITERIOS PARA SU DISEÑO**

CASO: 1 E. ESCUELA TENIENTE GENERAL PABLO RICCHIERI. B°Villa Bustos.

CASO: 1 S.CENTRO DE ATENCION PRIMARIA DE LA SALUD N° 10. B° Colonia Lola.

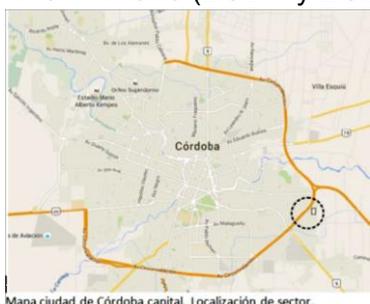
Fig. 1 Plano Localización en Ciudad de Córdoba- Esquema Planta del Equipamiento

*Sup. de edificación: 807,5 m² cubiertos (En un nivel).
 *Sup. Espacios descubiertos: 1883,75 m².
 *FOS: 30%. - *FOT: 0,3
 [Según Ordenanza n° 8256/86 de Ocupación del Suelo de la ciudad de Córdoba, la parcela pertenece a la Zona G1 que establece un FOS máx. de 70% y FOT máx. de 1].

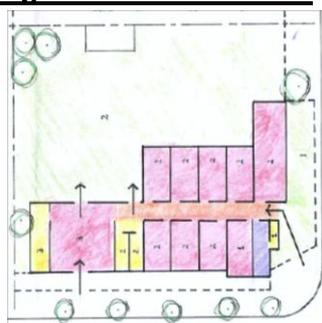
Fig. 2 Esquema planta de organización funcional

*Cantidad de alumnos por turno: 180 (aprox.). Se cumple la oferta mínima en relación a la demanda.
 *Superficies:
 - Ingreso y circulación (cubierta): 97,5 m².
 - Privado: administración-dirección y sala de profesores: 31,5 m².
 - Social: biblioteca y sala de video, aulas pedagógicas (54 m² cada una) comedor/SUM (182 m²): 583,75 m².
 - Servicios: sanitarios estudiantes (uno por sexo), privado para profesores, y privado para personal: 94,75 m².
 - Espacios verdes: patio, jardines: 1883,75 m².
 *Esquema funcional: se estructura a través de un espacio troncal lineal que comunica con las áreas de administración, aulas (nueve, una destinada a biblioteca), espacios de servicios (baños, comedor y cocina) y patio.

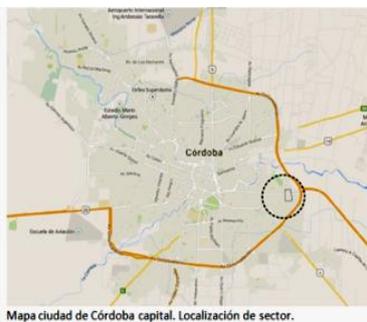
Fig. 3- Plano Localización en Ciudad de Córdoba-

*Sector Sureste de la ciudad de Córdoba. Calle Lola Mora al 1341.Barrio Colonia Lola.

*Dimensiones de Terreno: 30 m. x 37,5 m.*Superficie de Terreno: 1125 m² entre medianeras. Comparte el lote con el Centro Vecinal Colonia Lola.

*Sup. de edificación: 324m² cubiertos. 106 m² construidos con antigüedad de 30 años, 218 m² ampliación en 2010, distribuidos en dos plantas.

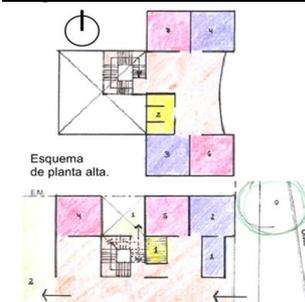
Fig. 4 Esquema planta de organización funcional

*Esquema funcional: tipo "b", estructurado a partir de un espacio troncal (distribuidor) destinado a circulaciones y áreas de espera, permite la comunicación: cabina de recepción y locales destinados a consultorios y servicios.

-Ingreso, circulación horizontal y vertical y áreas de espera (incluidas en áreas de circulación): 113 m². [Color naranja].

-Social: salas de atención (consultorios): 112 m². [Color rosa].

-Privado: cabina de recepción, administración, sala de reuniones y farmacia: 54 m². [Color azul].

- Servicios: sanitarios: (25 m²), sala de máquinas/depósito (4 m²) y patio de servicio (16 m²): 45 m². [Color amarillo].
 - Espacio Verde: 787,5 m².

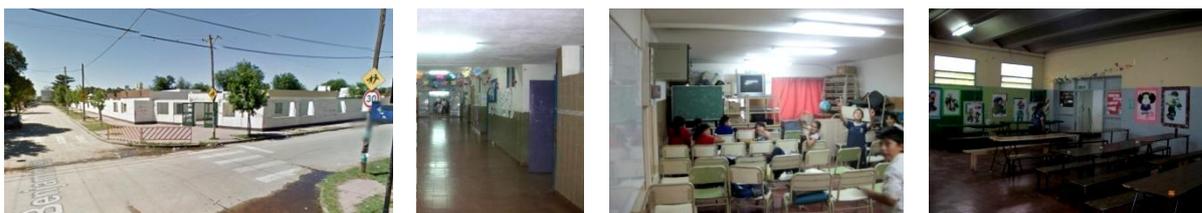
Fig. 5 – Caso 1E- Escuela Teniente Gral. Pablo Ricchieri- Barrio Villa Bustos

Aspectos constructivos: Estructuras: Se diferencian dos sistemas: 1°) En área pedagógica: sistema tradicional de muros portantes de ladrillo común (esp= 0,30m.) y techo de losas alivianadas de viguetas prefabricadas de H°A° y bovedillas cerámicas. 2°) En comedor y cocina: sistema independiente de piezas prefabricadas de H°A° pretensado en muros y techos. Las estructuras resistentes de los edificios escolares deben ser preferentemente independientes de los muros divisorios o de los cerramientos.¹⁴

Envoltentes y Terminaciones: *1°: **Envoltentes** de ladrillo común: en el exterior, a la vista con pintura blanca. En el interior, revoque a la cal con pintura y revestimiento cerámico (en circulaciones hasta 1,20 m de altura y en baños hasta 2 m). 2°: **Placas de envoltente:** terminación de pintura, y revestimiento cerámico en cocina (hasta 2 m).

No cumple con la altura mínima de revestimiento en baños y circulaciones.¹⁵ ***Pisos y zócalos:** de mosaico granítico. ***Aberturas:** de carpinterías metálicas con paños fijos y móviles de vidrios simples de 4 mm. No poseen sistemas de protección solar. No cumplen con estanqueidad al aguay coeficiente de transmisión de calor.¹⁶

Instalaciones: Conserva las originales, que no soportan el consumo actual. Cuenta con luz eléctrica, agua corriente, red de gas, sistema de desagües pluviales y red telefónica. Sistema de desagüe cloacal de tipo estático con cámara séptica y pozo absorbente localizado en vereda. Las instalaciones de gas, externas, a la vista. Por Normativa deben embutirse.¹⁷

*Puertas de salida al exterior de ancho 1,75 m (principal) y 1,40m (comedor), no abren hacia afuera, no tienen barra anti pánico: no cumplen con ancho mínimo de Normativa (1,80m.). *Puertas de aulas de ancho 1,40m y apertura hacia afuera: cumple con la Normativa que exige 0,90m.de ancho mínimo.¹⁸

*Emergencia contra incendio: hay matafuegos y ruta de salida señalizada pero sin iluminación (no cumple con Normativa).¹⁹

Estado estructural edilicio: bueno. La antigüedad, la ausencia de mantenimiento (a falta de presupuesto estatal y de la cooperadora), el uso intensivo del equipamiento, y los repetidos actos vandálicos (pertenece a una zona insegura) repercuten desfavorablemente en el correcto funcionamiento de los sistemas de instalaciones, aberturas y terminaciones de envolventes. Carece de salas para usos específicos.

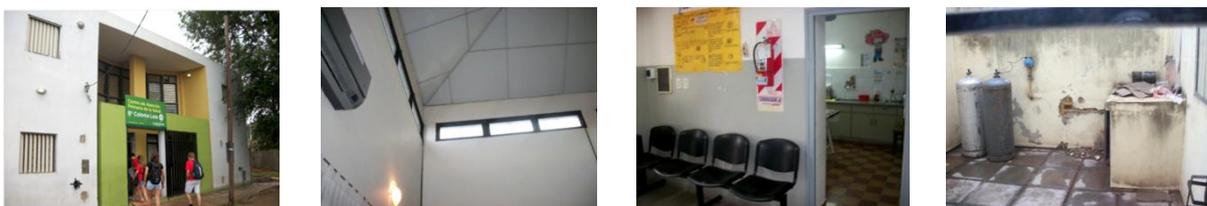
Fig. 6- Caso 1S- Centro de Atención Primaria de la Salud Nº 10 – Barrio Colonia Lola

Aspectos constructivos: Estructuras: Se diferencian dos sistemas: 1°) Construcción antigua: estructura indiferenciada con muros portantes de ladrillos comunes. 2°) Ampliación: estructura independiente de columnas y vigas de H°A°. Entrepiso corresponde a la losa de techo de la primera construcción: viguetas prefabricadas de H°A° y bovedillas cerámicas. Techo: estructura de viguetas y correas de tubos metálicos apoyados en estructura de H°A°.

Envoltentes y Terminaciones: 1°) **Envoltentes** de ladrillos comunes. 2°) Bloques cerámicos. ***Terminaciones:** revoque a la cal con pintura y revestimiento de fácil limpieza²¹ hasta 1,50 m de altura y en baños y locales de servicios hasta 2 m). Cubierta de techo, a cuatro aguas, de chapa galvanizada trapezoidal. Cielorrasos 1°) Aplicados a la cal. 2°) Placas yeso-cartón sobre guías metálicas. ***Pisos y zócalos:** de mosaico granítico. ***Aberturas:** metálicas con paños fijos y móviles de vidrios simples de 4 mm. Protección de parasoles de aluminio.

Instalaciones: electricidad, agua corriente, desagüe pluvial, red telefónica, y gas envasado. Sistema de desagüe cloacal de tipo estático, con cámara séptica y pozo absorbente (la zona carece de red cloacal). No hay red de TV-cable e Internet. Cordón-cuneta materializado y calzada asfaltada. Ventilación de locales: natural. En sanitarios en planta alta: por conducto. Espacios con artefactos a gas sin ventilación por rejillas obligatorias.²² Tubos de gas envasado en patio interno, a la intemperie sin batería reglamentaria.²³

Higiene y Seguridad: ***Circulaciones horizontales:** 2,50 m. de ancho. Hay rampas correspondientes. ***Puertas de salida al exterior:** dos en planta baja: una evacua a la vereda y otra al patio trasero. No tienen barra contra pánico. ***Emergencia contra incendio:** hay matafuegos y ruta de salida señalizada pero no está iluminada.

*Para las tareas de mantenimiento correctivo es necesario hacer un pedido al municipio a través de la Dirección de Atención Primaria (DAP). Reciente ampliación y remodelación (año 2010). Disponibilidad de espacio abierto para futuras ampliación. Problemas y vandalismo relacionados con su entorno social.
