Resumen

Descripción del Caso

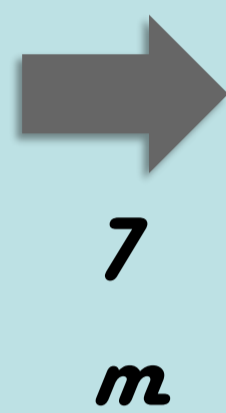
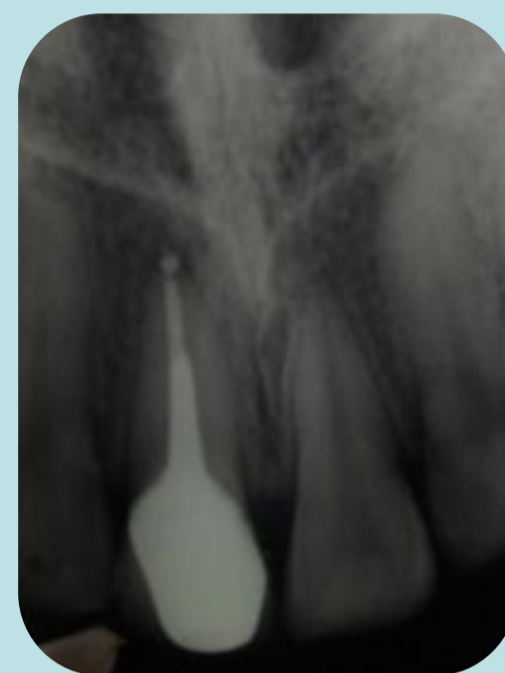
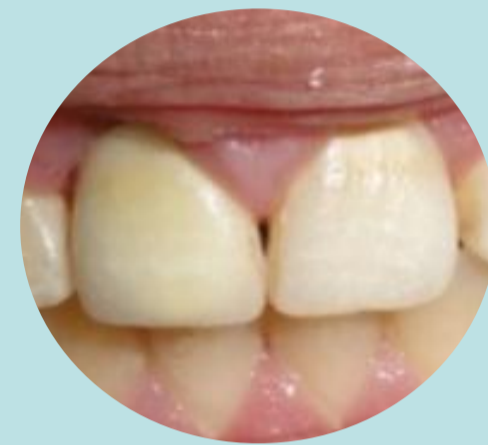
- Periodontitis apical crónica.
- Instrumentación con técnica híbrida.
- Perno colado – Corona de porcelana sobre metal.

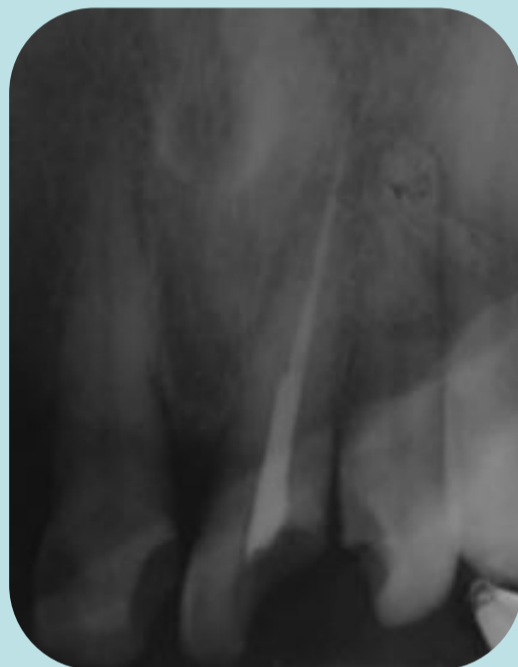
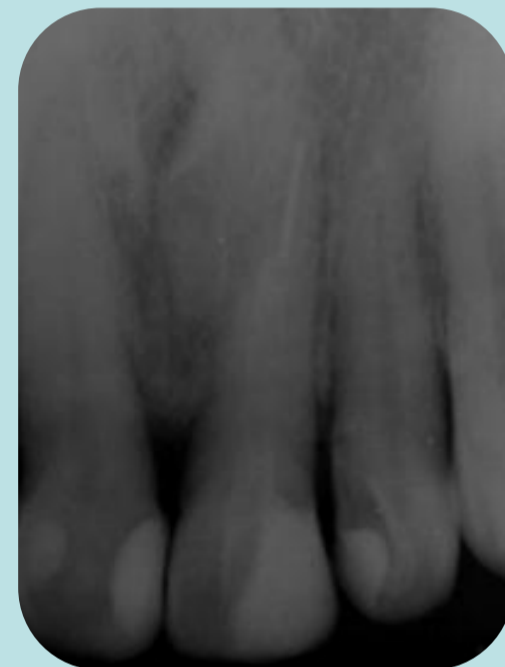
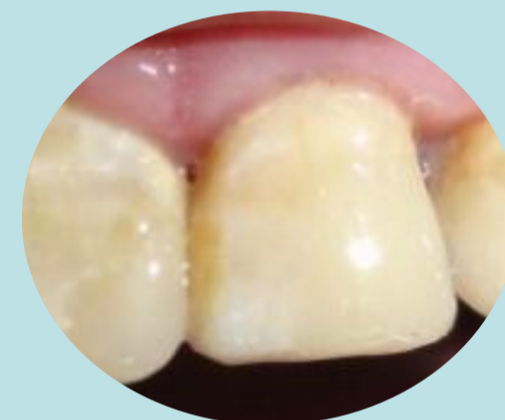
- Retratamiento de conducto.
- Instrumentación con técnica híbrida.
- Perno de fibra de vidrio – restauración con composite.

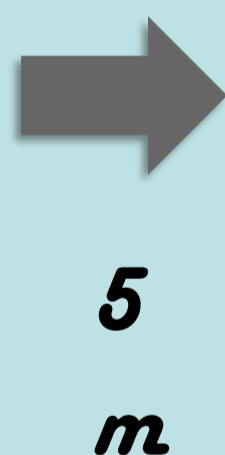
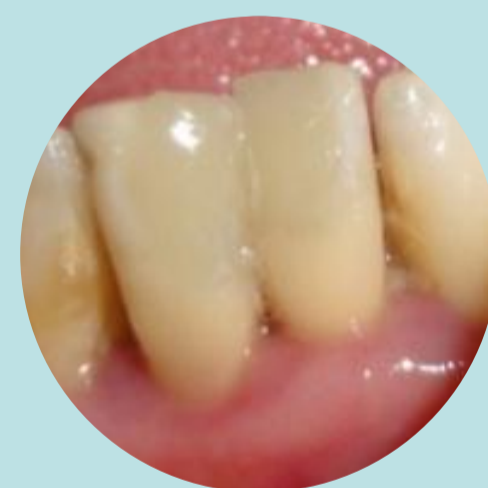
- Periodontitis apical crónica.
- Instrumentación con técnica híbrida.
- Restauraciones con composite.

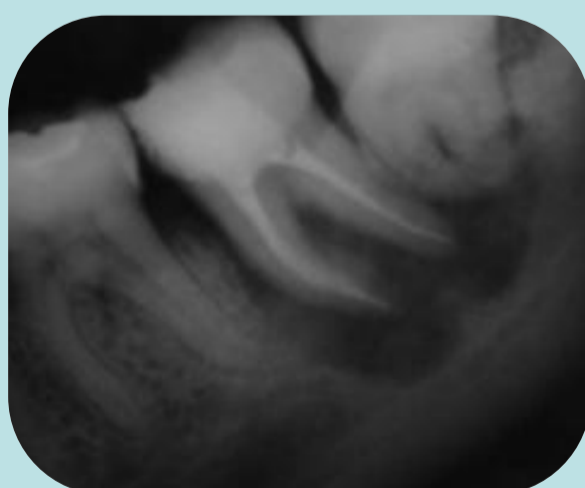
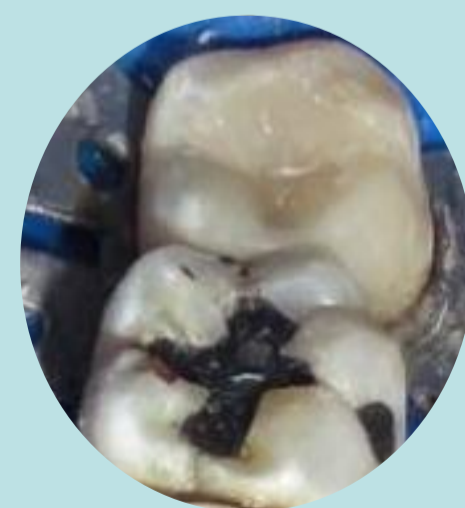
- Periodontitis apical aguda.
- Instrumentación con técnica híbrida.
- Incrustación de composite.
