# ANÁLISIS DE CONDICIONES HIGROTÉRMICAS DE LOS ESPACIOS EXPOSITIVOS DE UN MUSEO DE ARTE CONTEMPORÁNEO<sup>1</sup>

GARCIA SANTA CRUZ, M. G.<sup>1 2 3</sup>; GARCIA SANTA CRUZ, M. J.<sup>3</sup>; DI SANTO, W. P.<sup>1 4</sup>.  
mgarciasc@gmail.com, mariajimenagsc@gmail.com, disantowalter@gmail.com

<sup>4</sup> Museo de Arte Contemporáneo Beato Angélico, Universidad Católica de La Plata

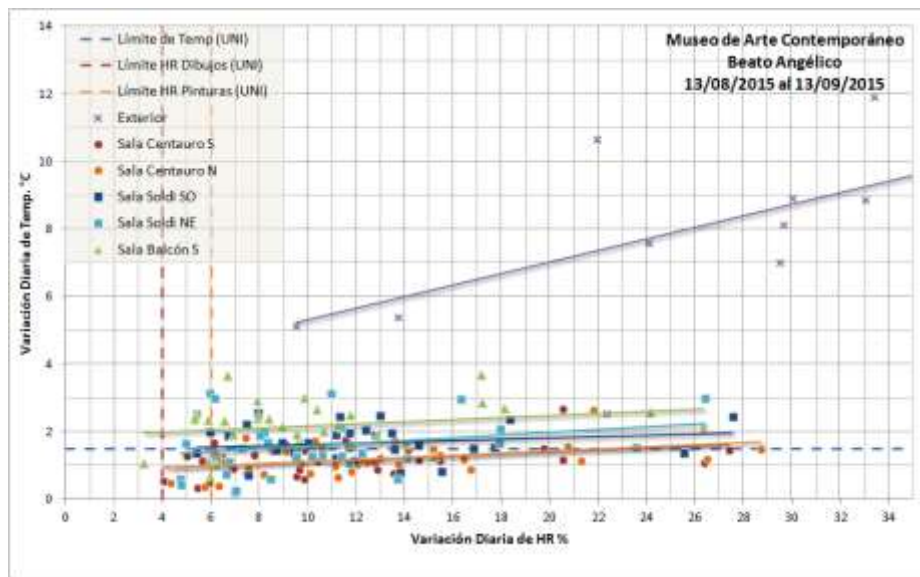
Gráfico 4 – Variación Diaria de T y HR, Salas Centrales

Los Gráficos 3 y 4 muestran la Variación Diaria (VD) de los valores de T y HR registrados en el interior y en el exterior del museo. Sobre el eje vertical figura la T [°C] y sobre el eje horizontal la HR [%]. La línea de color rojo marca el límite de la VD de HR ( $VD_{HR}$ ) recomendado para “Dibujo en papel”, la línea de color naranja marca el límite de la  $VD_{HR}$  recomendado para “Pintura sobre tela”, la línea de color celeste marca el límite de la VD de T ( $VD_T$ ) para ambos conjuntos de materiales (Norma UNI10829:1999).

Las  $VD_{HR}$  y  $VD_T$  registradas en las salas centrales se encuentra dentro de los valores recomendados en la mayoría de los casos. La pendiente de la curva de las salas es notoriamente menor a la pendiente de los datos registrados en el exterior del edificio.

centrales presentan menor dispersión. Las  $VD_{HR}$  y  $VD_T$  registradas en las salas perimetrales son superiores a las recomendadas y los valores presentan una gran dispersión. Las  $VD_{HR}$  y  $VD_T$  registradas en las salas centrales se encuentra dentro de los valores recomendados en la mayoría de los casos. La pendiente de la curva de las salas es notoriamente menor a la pendiente de los datos registrados en el exterior del edificio.
