EVALUACIÓN DE LA ILUMINACIÓN NATURAL Y DE LAS PROTECCIONES SOLARES EN EDIFICIOS DE OFICINAS DE LA CIUDAD DE S. M. DE TUCUMÁN

V.M. Nota¹, G. E. Gonzalo², S.L. Ledesma³

Instituto de Acondicionamiento Ambiental - Facultad de Arquitectura y Urbanismo
Universidad Nacional de Tucumán - Av. Roca 1900 - 4000 Tucumán - Argentina
Tel.+ .54.381.4364093 - Fax+ .54.381.4364141 - Email: ggonzalo@herrera.unt.edu.ar

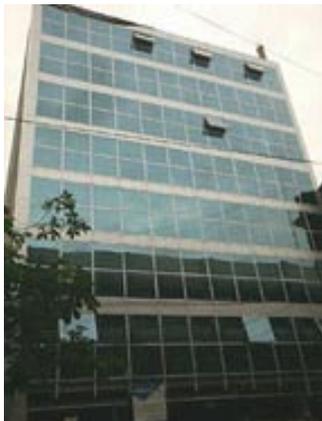
Figura 1: Edificio con mayor superficie vidriada (aproximadamente 90% de la fachada)

1. Todos los edificios presentan una gran superficie de vidrio, la cual varía entre el 50% y el 90% del total de la superficie de fachada.

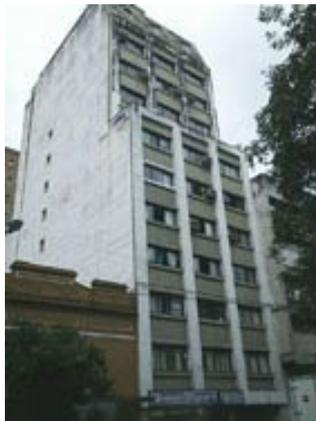
Figura 2: Edificio con menor superficie vidriada (aproximadamente 50% de la fachada)

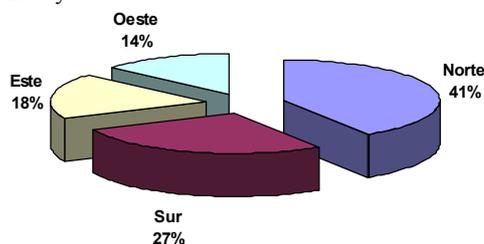
Figura 5: Orientación de los frentes de los edificios

3. El 73% de los edificios relevados se ubican en lotes angostos entre medianeras. Aproximadamente el 70 % de los mismos orientan sus frentes hacia el Norte y Sur y el 30% restante hacia el Este y Oeste.

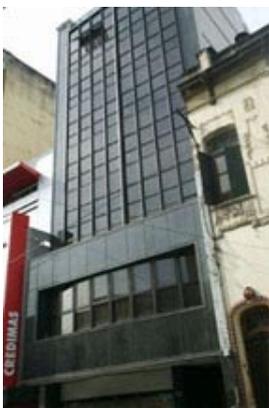
Figura 6: Edificio frente Norte

El tratamiento de los frentes no difiere según la orientación, utilizándose en todos los casos amplias superficies de vidrio, situación que se observa también en los edificios en esquina como se puede ver en las figuras 6, 7, 8 y 9.

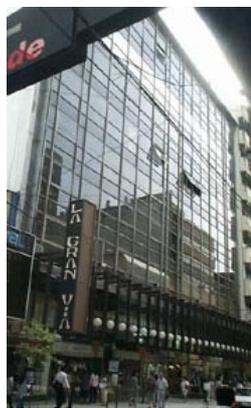
Figura 7: Edificio frente Sur

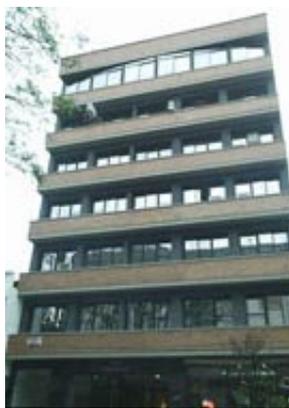
Figura 8: Edificio frente Este

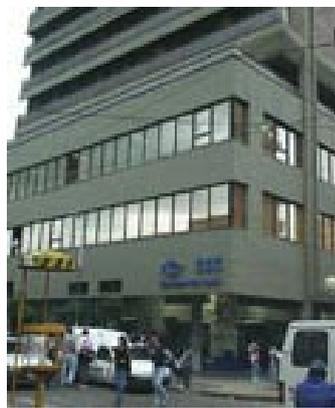
Figura 9: Edificio frentes Norte y Oeste

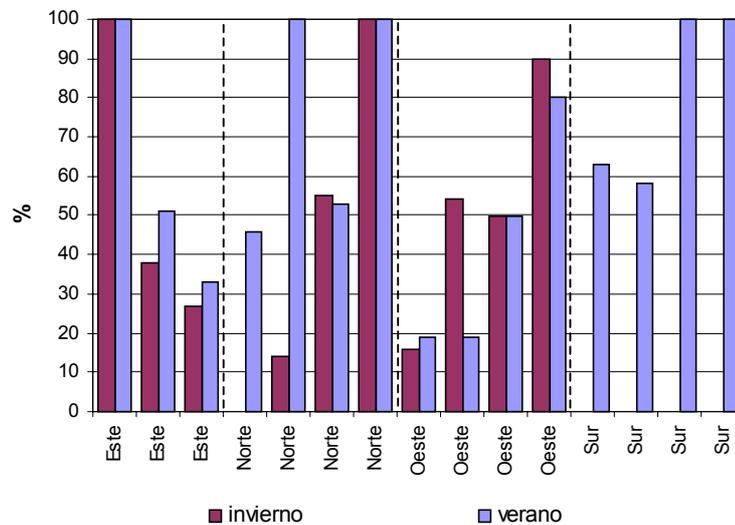
Tabla 1: Porcentaje de obstrucción de los parasoles en diferentes orientaciones según la estación del año

Del análisis realizado se pudo observar que la mayor eficiencia de los parasoles se verifica en las orientaciones Norte y Sur con un promedio de obstrucción en invierno del 42% (Norte) y en verano del 75% para la Norte y del 80% para la Sur. La menor eficiencia se verifica en la orientación Oeste con un promedio de obstrucción en invierno del 55% y en verano del 42%. En ambas estaciones se puede observar una baja eficiencia de las obstrucciones solares ya que, para el período de invierno, en donde es deseable el ingreso de la radiación solar, el valor promedio de obstrucción es de un 50% y para la situación de verano, en donde es aconsejable impedir el ingreso de sol, el valor promedio de obstrucción es de un 65%.

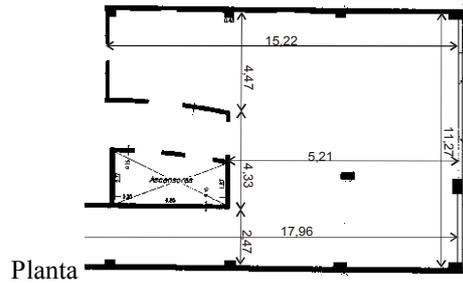
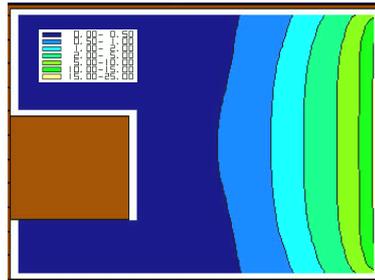
Consideraciones para el cálculo	
$\tau = 0,56$ (azul 6 mm.)	
$K1 = 18,5/19,6 = 0,94$	
$K2 = 0,9$ (estado limp.buena)	
Altura obst.: 10 m	
Distancia de la obst: 15 m	
Observ.: ventana a la calle

Niveles de CLD

Distribución de la iluminación

Resultados obtenidos	
CLD Mínimo	0,36
CLD Máximo	15,4
CLD Promedio	2,03
Uniformidad	0,18
CLD Punto medio	0,72
CLD Punto más desfavorable	0,37

Figura 11: Ejemplo de los resultados alcanzados en uno de los edificios analizados

Para determinar el nivel de iluminación interior se utilizó el programa Daylight (Anglia Polytechnic, 1991), verificándose los niveles de CLD en locales de 16 edificios seleccionados. Se ubicaron 2 puntos de análisis en el interior: uno en el punto medio y otro en el punto más desfavorable (a 1 m de la pared lateral y 1 m de la pared más alejada de la ventana). A efectos del cálculo se adoptó una situación intermedia correspondiente al 4º piso, ya que el número promedio de pisos en estos edificios es de 8.

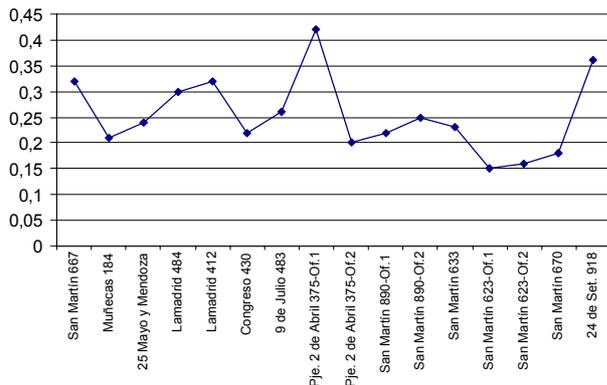
Figura 14: Valores de uniformidad en los edificios analizados

Los bajos niveles de uniformidad indican la presencia de diferencias importantes en los niveles de iluminación natural en el interior y en consecuencia un elevado contraste, lo que dificulta el correcto desarrollo de la tarea visual. Esta situación se debe principalmente al tipo de iluminación que presentan los locales de oficinas, los que en su mayoría (el 69%) presentan iluminación unilateral.

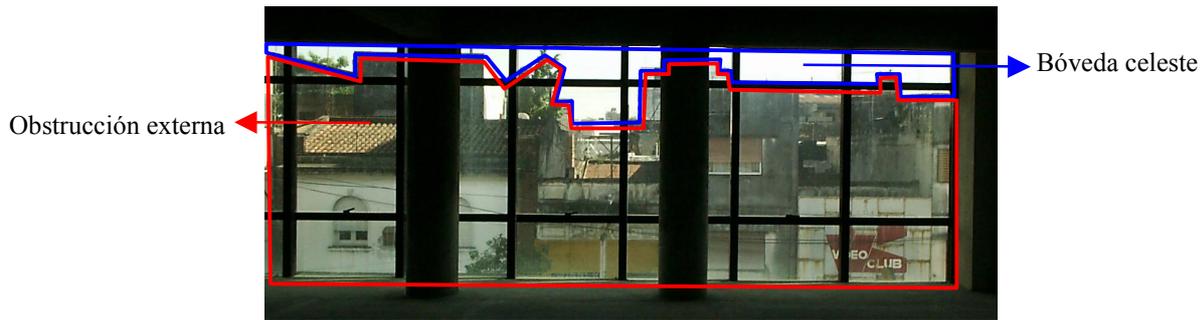
Figura 16: Vista interna desde las ventanas de una oficina ubicada en el 4º piso

Este hecho determina que la visión de bóveda celeste desde las ventanas de las oficinas se encuentre reducida por estos elementos exteriores de gran altura y a poca distancia, lo que produce en consecuencia, una disminución en los niveles de iluminación interior, generando situaciones, como la de los primeros pisos, en donde el aporte de luz natural proviene únicamente por reflexión de los elementos externos. Un ejemplo de esta situación puede observarse en la figura 16.

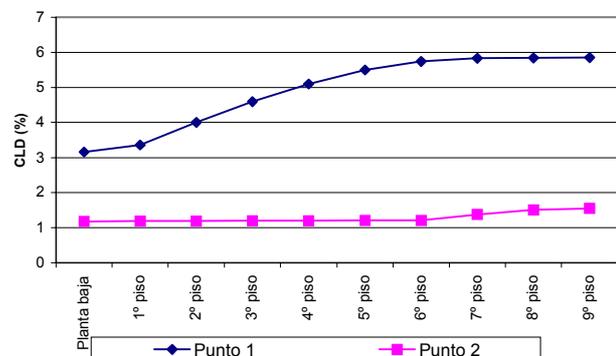
Nivel	Altura obstrucción (m)	CLD (%)	
		Punto 1	Punto 2
Planta baja	30	3,16	1,18
1º piso	27	3,36	1,19
2º piso	24	4,00	1,19
3º piso	21	4,60	1,20
4º piso	18	5,10	1,20
5º piso	15	5,50	1,21
6º piso	12	5,74	1,21
7º piso	9	5,83	1,38
8º piso	6	5,84	1,51
9º piso	3	5,85	1,55

Figura 17: Variación de los niveles de CLD en el interior en función de la altura de obstrucción

Con el objetivo de determinar la influencia de las obstrucciones externas en el nivel de iluminación natural interior se determinaron en un local de oficina tipo los valores de CLD con el programa Daylight con distintas situaciones de obstrucción externa. Para el cálculo se adoptaron dos puntos de análisis: uno a 2 m de la ventana y otro a 6 m de la misma.

- en el punto de análisis próximo a la ventana los valores de CLD en el piso más alto son un 85% superiores a los de planta baja.
- en el punto de análisis más alejado de la ventana los valores de CLD en el piso más alto son un 31% superiores a los de planta baja.
- la diferencia de los niveles de iluminación entre el punto más alejado y el más próximo a la ventana es mayor a medida que disminuye la influencia de la obstrucción exterior.

Es decir que las obstrucciones exteriores, si bien disminuyen considerablemente los niveles de iluminación en el interior, esta influencia es mayor en los sectores más próximos a la ventana, siendo menos significativa en los puntos más alejados de la misma.
