EVALUACIÓN ENERGÉTICA DE LAS PRIMERAS MEJORAS CONSTRUCTIVAS REALIZADAS SOBRE UN LABORATORIO DE LA UNIVERSIDAD NACIONAL DE LUJÁN – UNLU

Universidad Nacional de Luján (UNLU)

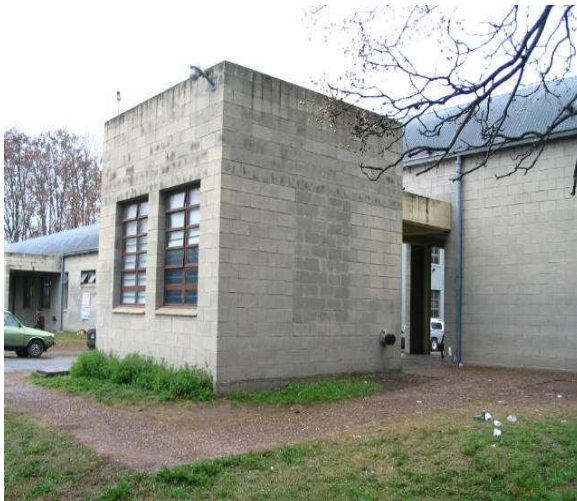
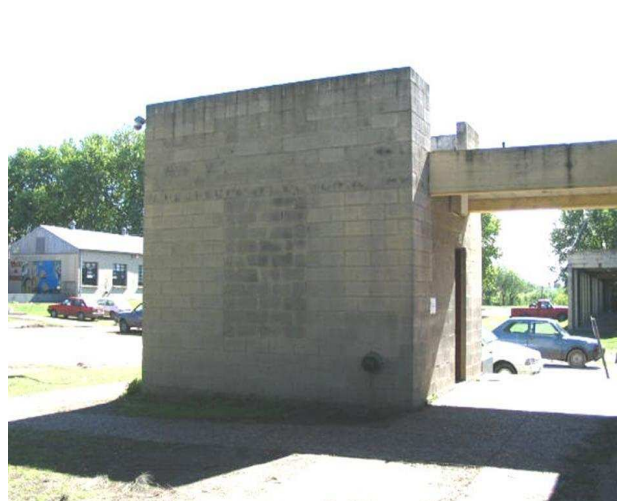
Dentro de la Universidad de Luján, un espacio único de pequeñas dimensiones (17,64m²) es utilizado por el grupo de trabajo como prototipo experimental. Se instaló allí el Laboratorio de Ingeniería Bioambiental y la elección de ese lugar respondió a las siguientes consideraciones: 1) Es un recinto exento con respecto al resto de las edificaciones próximas, lo que deja sus cuatro caras libres de la influencia inmediata de otros espacios. 2) Está construido con bloques huecos de hormigón, por lo tanto tiene mediana masa térmica y en esto así como en el tipo de cubierta o carpinterías guarda similitud con las típicas maneras como en nuestro país se construyen las viviendas destinadas a los sectores de pocos recursos económicos, con quienes comparte similares patologías. 3) En su versión original presenta un pésimo comportamiento de verano, ya que en todo momento sus temperaturas internas son superiores a las externas. Esto hace que en lo más riguroso del verano, este lugar se convierta casi en inhabitable. - Fig. 1 y 2

Figuras 1 y 2 – Fotografías del recinto del Laboratorio en su versión original

El espacio donde se ha ubicado al Laboratorio de Ingeniería Bioambiental es una construcción de planta cuadrada de 4,20m. de lado y altura de 2,98m. Sus muros están contruidos con bloques huecos (2 agujeros) de hormigón de 0,20m de espesor, 0,20 de altura y 0,40m. de largo colocados con junta trabada. Presenta un encadenado perimetral bajo la losa formado por piezas premoldeadas de hormigón que se asemejan en su forma aparente a los bloques del muro y que se han rellenado con hormigón armado hasta macizarlas. Los bloques de los muros, tienen espesores de pared de 4cm. (que es la principal masa térmica disponible) y los huecos internos tienen 0,12m de espesor. La orientación de estos muros es NE,NO,SO y SE.

La cubierta está ejecutada con placas planas premoldeadas y huecas como elemento portante, con un espesor de 0,14 m. total. Estas placas presentan un ancho de 0,40 m. y están arrimadas unas a otras sin encaje alguno. Sobre las placas se construyó un contrapiso de hormigón pobre con pendiente y espesor medio de 0,10 m. y la terminación original estaba constituida por un techado impermeabilizante con terminación asfáltica en su cara superior ($\alpha=0,9$). Perimetralmente sobresalen todos los muros laterales hasta una altura de 1,20m. por encima del nivel de la cubierta.

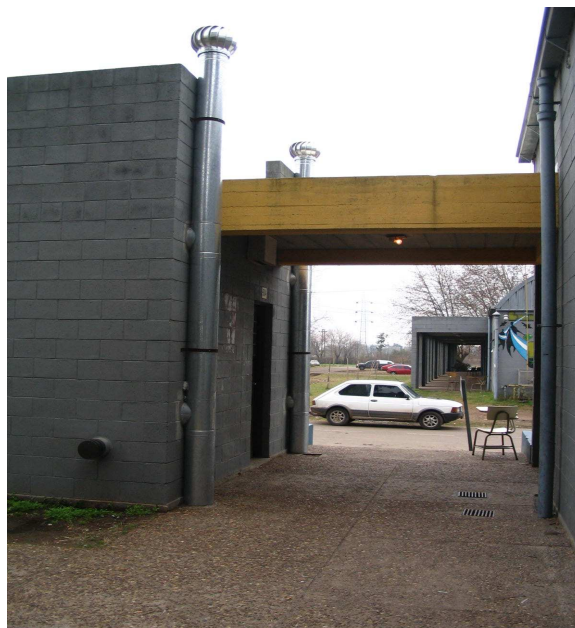
Se colocaron además dos aspiradores eólicos (llamados también turbinas eólicas o ventiladores eólicos). Estos aspiradores se instalaron en forma exenta al tope de dos conductos de diámetro $\theta=0,25m$ – Ver Fig.7 – conectados al espacio interior por dos rejillas regulables para cada conducto de 0,20m x 0,20m c/u, hasta totalizar cuatro rejillas de las dimensiones indicadas, ubicadas las inferiores en el cuarto inferior de la pared y las superiores próximas al techo. La mejor ubicación de estas rejillas surgió de acuerdo a las pruebas de humo realizadas sobre un modelo del recinto a escala utilizando un equipo ad-hoc construido por el grupo de trabajo y que se mostró en trabajos anteriores (Yarke et al., 2004).

Fig. 7 - Ubicación de los aspiradores eólicos

En cuanto al funcionamiento de los aspiradores eólicos hay muy poca información disponible, y solo se encontró un trabajo (Lai Ch., 2003) que en base a distintas pruebas con humo en túneles de viento, afirma que si bien a mayor sección se produce mayor caudal aspirado, las diferencias reales entre $\theta=0,36m$ y $\theta=0,50m$ son poco significativas y con $\theta=0,15m$ no son proporcionales a las secciones de cada caso. Estas pruebas se realizaron con velocidades de aire en el túnel de viento mayores a los 10 m/s muy superiores a las medidas en los alrededores del recinto, cuyos valores medios no superan los 2 m/s.
