Instituto Universitario de Investigación en Ciencia y Tecnologías de la Sostenibilidad
Master Universitario en Sostenibilidad
Trabajo Final de Master

**Análisis y aplicación de estrategias para la recuperación del Caño
Buque en Villavicencio, Colombia.**

Estudiante: Valentina García Navarro
Director: Miriam Villares
Co Director: Elisabeth Roca
Convocatoria: Diciembre 2014.

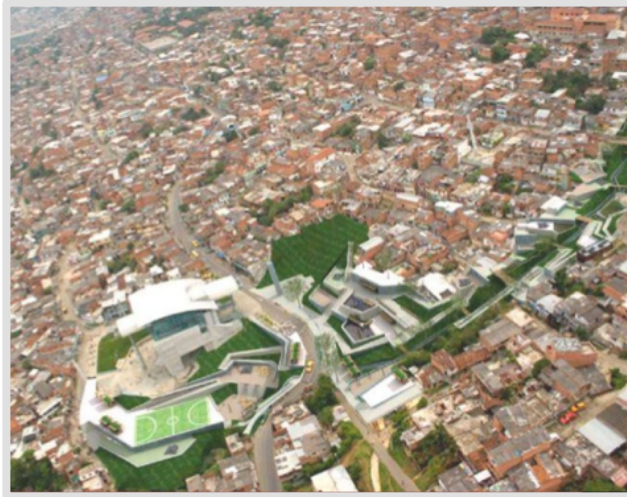
Figura 2: Parque Lineal La Herrera - Medellín.

Se encuentra ubicado en la zona Nororiental de Medellín. Esta intervención brindara 17765 metros cuadrados de nuevo espacio público verde para el disfrute de la ciudadanía. Con este proyecto se recuperara los nacimientos de agua del sector, los cuales estaban invadidos por la población.

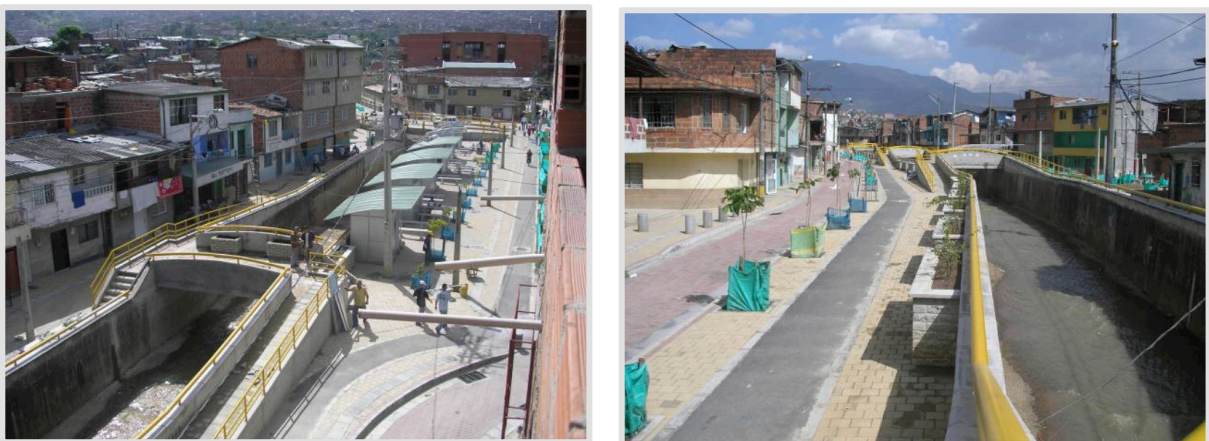
Las intervenciones realizadas generaron 14000 m² de espacio público la construcción del parque lineal compuesto por; 6 puentes, senderos peatonales, mobiliario público, ciclo rutas, zonas verdes (alcorques, jardineras en bloque e instalación de grama) y locales para ventas estacionarias, sistemas urbanísticos y de paisajismo y la canalización de la quebrada.

Figura 3: Parque lineal La Bermejala - Medellín. Fuente: (Compañía de Colombia de Consultores S.A, 2007)

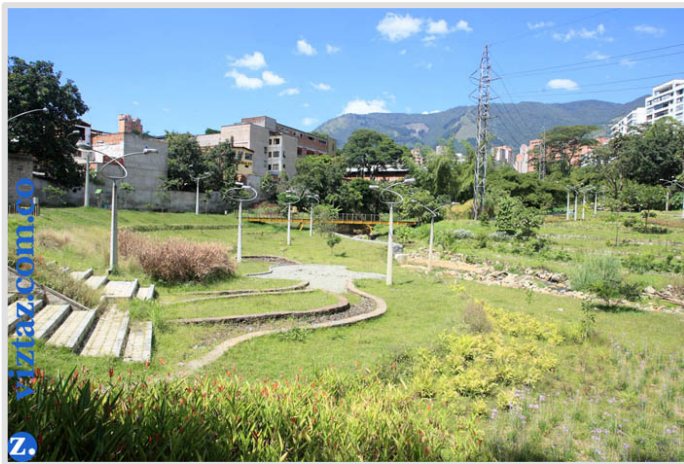
Figura 4: Parque lineal La Presidenta.
Fuente: (Jaramillo, 2009)

Cuenta con 700 m² de zonas verdes, aproximadamente tiene un área de 2 hectáreas. Esta constituido por:

- Senderos
- Puentes peatonales sobre la quebrada que permiten la movilidad entre los dos lados del parque.
- Mobiliario urbano
- Plazoletas
- Jardineras
- Un mirador
- Un gimnasio
- Una zona de servicios

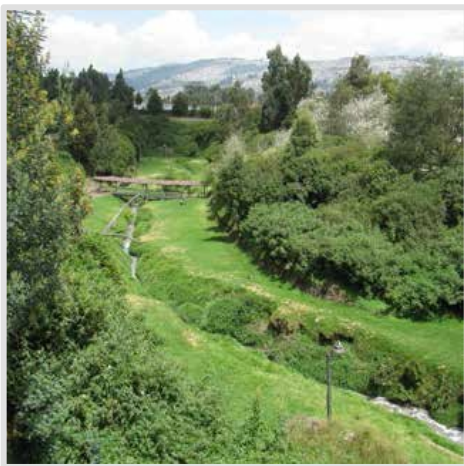
Figura 5: Resultado de intervención de la comunidad de Ortega.
Fuente: (Da Cruz e Sousa, 2012)

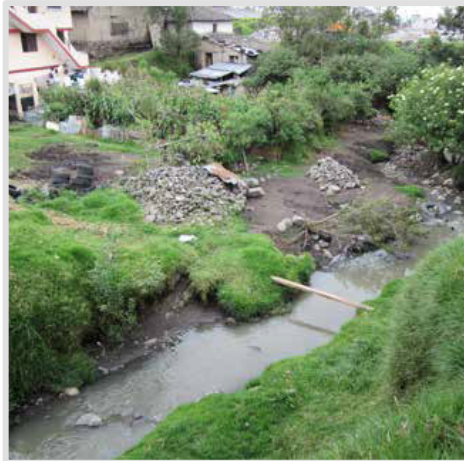
Figura 6: Arroyo Ortega, Quito. Fuente: (Da Cruz e Sousa, 2012)

El desarrollo de la ciudad en el borde sur ha ocupado zonas de arroyos y laderas, aumentado el flujo de escorrentía, lo que ha generado deterioro general de la calidad de los arroyos, el desbordamiento del sistema de alcantarillado de la ciudad, inundaciones, deslizamientos y erosión.

El servicio de agua y saneamiento de la ciudad no tiene en cuenta todo el ciclo del agua urbana, lo que tiene como resultado la conexión de las alcantarillas con el sistema de drenaje de las aguas pluviales, afectando el sistema de tratamiento de aguas residuales de la ciudad, el aumento de sedimentos en el drenaje y pérdidas en el sistema de abastecimiento (Da Cruz e Sousa, 2012).

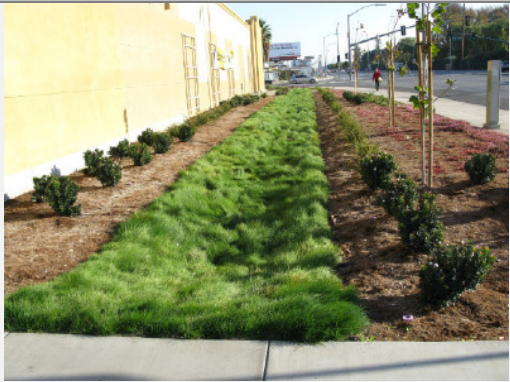
ESTRATEGIA	DESCRIPCIÓN	BENEFICIOS	RECOMENDACIONES	EJEMPLO
<p>CANALETAS CON VEGETACIÓN</p>	<p>Canaletas que captan las aguas pluviales y las transportan aguas abajo hasta las cuencas de detención en contacto con la vegetación</p>	<p>Reduce la velocidad del flujo. Disminuye el flujo máximo. Permite la infiltración Simboliza la interacción con la naturaleza Funciona como tratamiento biofísico</p>	<p>Para funcionamiento como control de contaminación es necesario que su longitud sea mayor de 60 metros, para que el tiempo de permanencia en la canaleta sea de al menos 9 minutos</p>

<p>Figura 8: Canaleta con vegetación. Fuente: (Mission Engineers)</p>
<p>CUENCAS DE DETENCIÓN</p>	<p>El agua fluye desde las canaletas de vegetación a la cuenca, donde el agua se filtra a través de las diferentes capas de suelo, hasta que se drena de nuevo a través de un tubo al cuerpo de agua.</p>	<p>Permite la sedimentación de los sólidos en suspensión. Limitan el flujo de escorrentía. Evita inundaciones. Previene la erosión aguas abajo</p>	<p>El tiempo de almacenamiento debe estar entre 24- 48 horas, para favorecer la sedimentación. Se debe contar con cuenca de sedimentación inicial para recoger basuras y escombros</p>

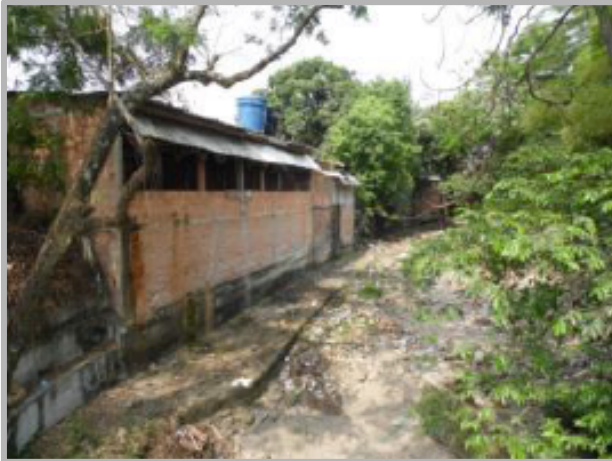
Figura 18: Vista puente peatonal.

Vista del puente peatonal Colegio Departamental de la Esperanza aguas arribas, donde se observa las construcción de muros de contención y por ende la invasión de estos por la comunidad

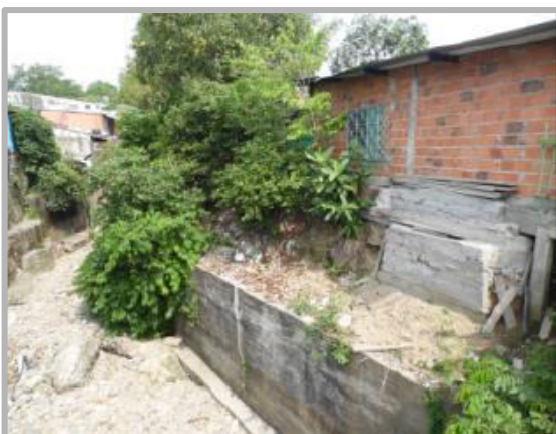
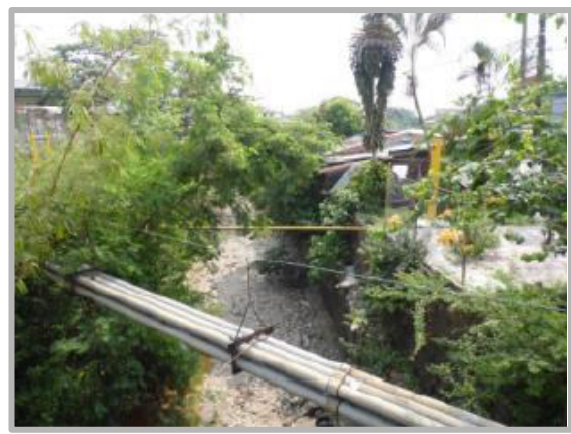
Figura 19: Vista puente vehicular aguas arriba y abajo. Fuente: (Contraloria municipal Villavicencio , 2010)

Vista puente vehicular aguas arriba, donde se observa muros de contención al lado del caño Buque .

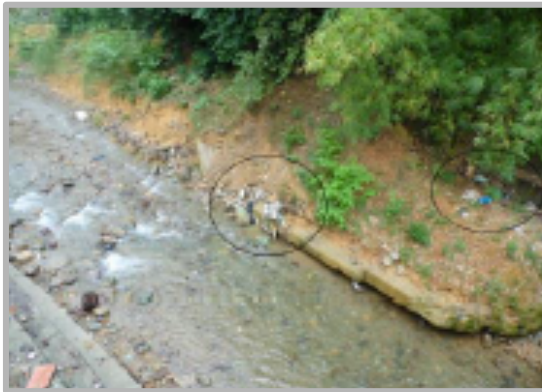
Figura 20: Vista aguas arriba puente sexta etapa. Fuente: (Contraloría municipal Villavicencio , 2010)

En este sector se han presentado altas socavaciones afectando las bases del puente existente en la carrera 34 con calle 10 c, y nuevamente presencia de residuos solidos.

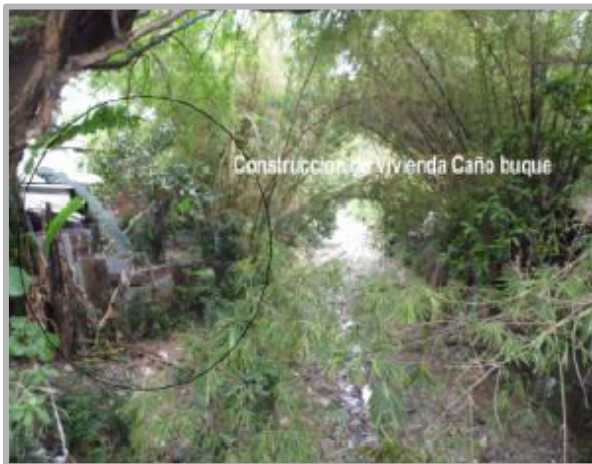
Figura 21: Vista vivienda en ronda. Fuente: (Contraloría municipal Villavicencio , 2010)

En esta zona se observa la misma problemática del puente vehicular que comunica la sexta y séptima etapa de la esperanza, donde al caño ha socavado las márgenes izquierda y derecha quedando descubiertos los estribos del puente y la invasión de la ronda por viviendas.

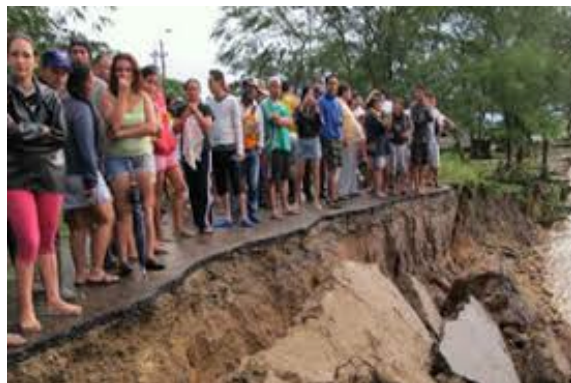
Figura 23: Imagen inundación Villavicencio zona caño Buque desembocadura Ocoa 2011. Fuente: <http://desastres.colombiassh.org/reports/view/3641>

Estos impactos son consecuentes con la información encontrada de noticias sobre el caño buque, donde se habla de las situaciones de inundaciones, como las vividas en el año 2011 y 2013 en la época de inviernos (Noticias de Villavicencio, 2013), donde varios caños de la ciudad, donde se encuentra el caño Buque, se desbordaron haciendo estragos a su paso.

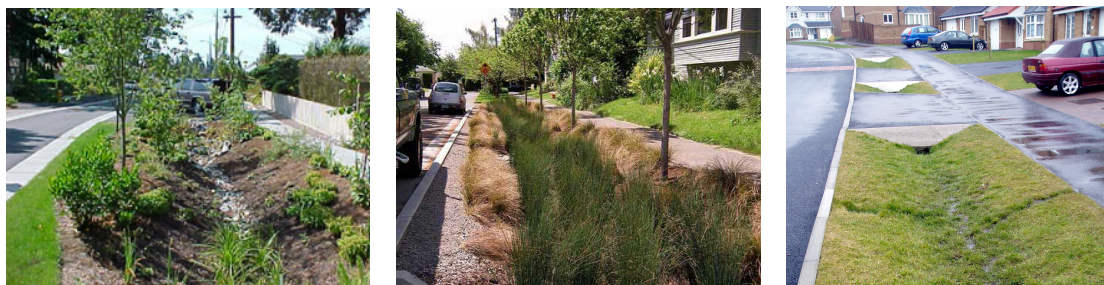
Figura 25: Fotos canales de vegetación .Fuente:
http://courses.umass.edu/greenurb/2007/freilicher/green_infrastructure.htm

- Teniendo en cuenta que Villavicencio es una ciudad con valores altos de precipitación, la gestión de esta escorrentía, no solo ayudaría a rescatar el efluente caño Buque, sino también a disminuir la problemática que se vive en los barrios aledaños a la cuenca donde en episodios de lluvia intensa las vías se inundan por falta de capacidad del alcantarillado de la ciudad para recoger todo el caudal de escorrentía que se genera. Por esto la idea sería **implementar la gestión de las aguas pluviales a través de canales con vegetación y cuencas de detención**, que transportaran por ultimo las aguas pluviales al caño Buque. Este sistema se instalaría en dos zonas grandes: la primera zona sería por el costado de la ronda del caño recuperada y segundo en los barrios aledaños al caño Buque, para esta zona el sistema se desarrollaría en la parte alta de la cuenca, dado que esta es la zona que presenta las condiciones para el establecimiento de estas estrategias, amplios andenes donde se pueden adicionar este tipo de canaletas. En caso contrario están las zonas media y baja de la cuenca donde no se podrían desarrollar por la densidad de las viviendas en la cercanía al caño Buque, y la dimensión de vías y andenes que son pequeñas. Solo en un tramo de la zona baja donde limita con una avenida principal (Av. Anillo vial) se podría implementar. Recogiendo las aguas pluviales de esta vía principal y de los barrios de ambos costados de la vía. Al introducir esta agua pluvial al caño Buque, se trabaja en la problemática que vive la empresa acueducto y los conjuntos cerrados que tienen este como fuente hídrica, puesto que se aumentaría la cantidad de recurso hídrico existente y con buenas

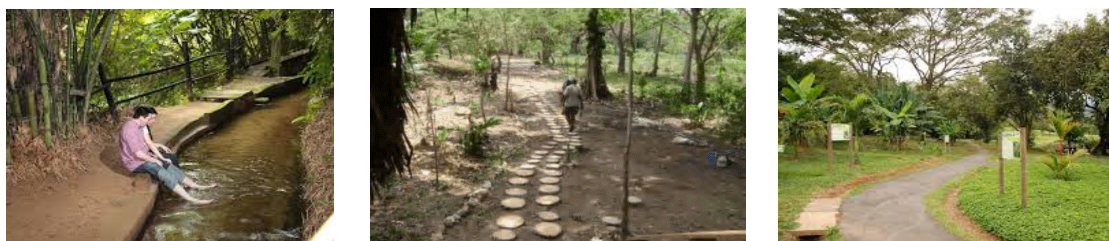
Figura 27: Fotos senderos ecológicos. Fuente: <http://www.elportal.com.co/contenidos.php?idcat=46>

- En la ronda de caño recuperada y reforestada se añadiría **un sendero ecológico**, que contaría con un camino señalizado que concluiría en el parque lineal. Esta estrategia se podría implementar en toda la ronda derecha del caño Buque, es decir en la parte, alta, media y baja. En los últimos metros de la ronda del caño se pondría una vía para bicicletas la cual además de servir como barrera de protección al cuerpo de agua e impedimento de una nueva invasión, serviría para aumentar la malla vial para bicicletas de la ciudad, la cual actualmente es muy escasa. Esto permitiría otra opción de desplazamiento por esta zona que atraviesa la ciudad de norte a sur, estrategia que le sirve a la ciudad ya que actualmente presenta un tráfico complicado por el aumento de la población y el parque vehicular de la ciudad.
