UNIVERSITAT POLITÈCNICA DE CATALUNYA

PROJECTE O TESIINA D'ESPECIALITAT

**Estudio del diagnóstico y del tratamiento
de presas de hormigón con expansiones**

Tecnologia i construcció d'estructures

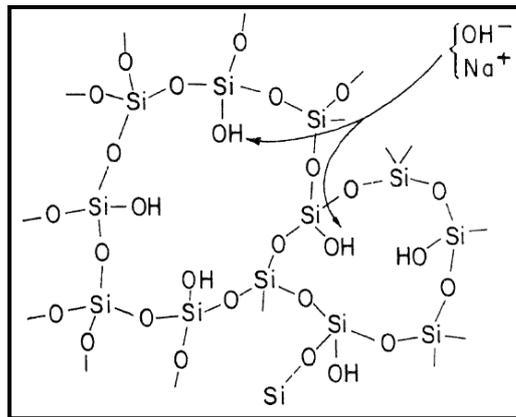
Figura 2.1- Neutralización por NaOH de grupos silanol ácidos (Dent Glasser y Kataoka, 1981).

Las sílices de las rocas y minerales susceptibles de ser áridos reactivos interaccionan con la sosa, produciendo, en primer lugar, una reacción ácido-base entre los grupos silanol Si-OH y los iones de la solución alcalina después de la neutralización por la unión de la carga negativa formada, reacción (2.1) y figura 2.1

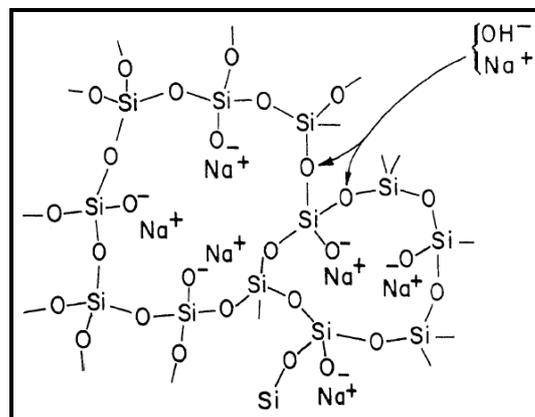
Figura 2.2- Ruptura por NaOH de puentes siloxano (Dent Glasser y Kataoka, 1981).

Posteriormente se produce una segunda reacción consistente en un ataque de puentes siloxanos por iones OH^- , reacción 2.3 y figura 2.2, reacción que entraña una desintegración de la estructura y el paso de la sílice a SiO_2H_2 , Dent Glasser y Kataoka (1981).

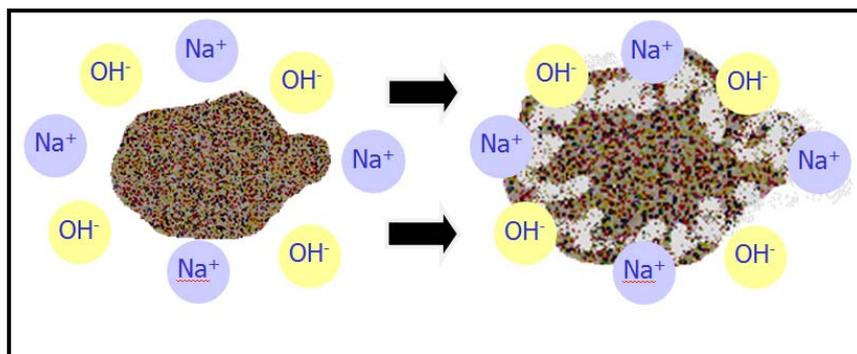
Figura 2.3- Esquema del proceso de expansión por ARS (Garcés et al., 2007)

Ambas reacciones se producen simultáneamente, dando lugar a la formación de un gel de silicato sódico de fuerte carácter expansivo. La virulencia de la expansión dependerá del volumen de concentración del gel, de sus propiedades físicas y de su velocidad de crecimiento. Si la velocidad es lenta, las fuerzas internas se disipan por migración del gel a través del hormigón, mientras que si la velocidad es relativamente alta la expansión generará el deterioro del hormigón.

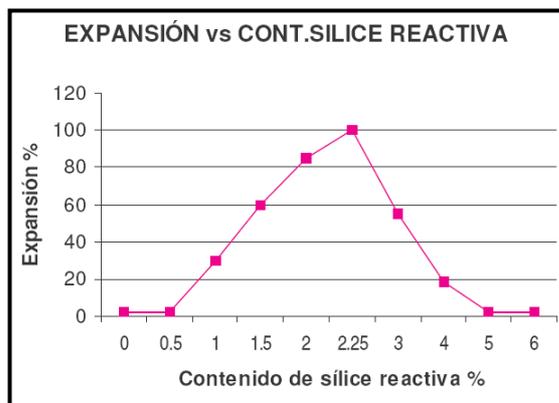
Figura 2.4- Gráfica efecto pésimo

sílice reactiva por encima de este valor la expansión experimenta un descenso progresivo, Hobbs (1988).

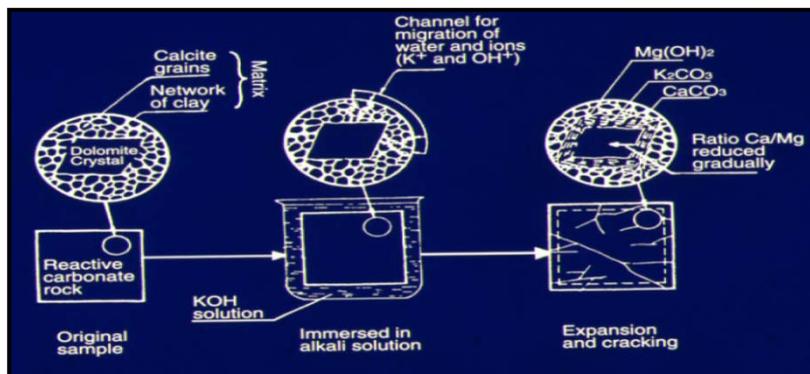
Figura 2.5- Esquema del proceso que da lugar a la expansión (Parra, 2004).

La brucita puede aparecer bien en la zona de contacto entre los áridos y la pasta, bien en el mismo árido, pudiendo reaccionar con la sílice alrededor del árido y formar un silicato de magnesio.

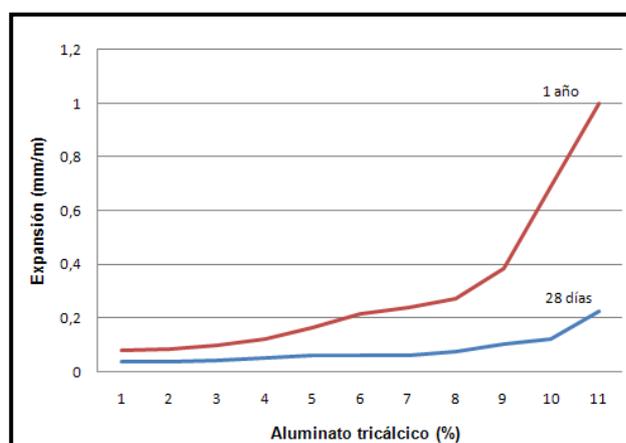
Figura 2.8- Influencia del contenido de C_3A en el cemento sobre las expansiones causadas por el ataque sulfático.

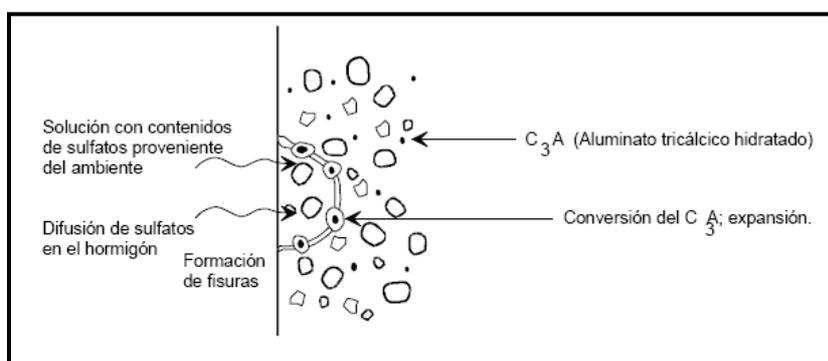
Figura 2.9- Efectos padecidos por el hormigón en medios sulfatados.

En lo que concierne a la etringita, es de fundamental importancia para el deterioro o degradado del hormigón que el producto que se forme sea morfológicamente en forma de cristales poco recrecidos, al ser este tipo de etringita la única capaz de absorber agua y así provocar la expansión del hormigón.

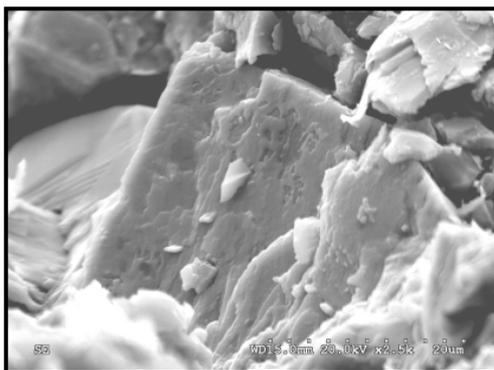
Figura 2.10- Imagen de los sulfuros de hierro en el árido (Araújo et al., 2008a).

A continuación se presentan uno de los mecanismos de degradación que podrían desarrollarse cuando se disponga de pirrotina. Semejante sería para la pirita, ambas son inestables y se oxidan para dar ácido sulfúrico.

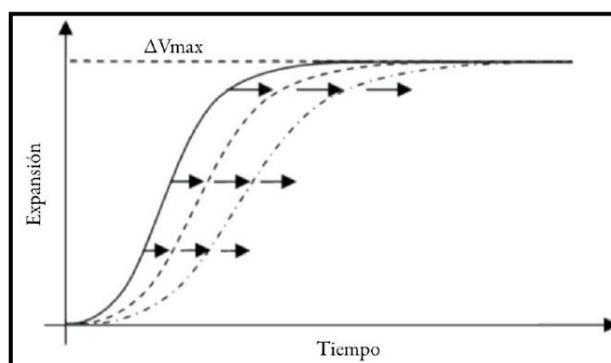
2.11- Evolución del fenómeno expansivo debido al ataque sulfático (Araújo et al., 2008a).

Se presenta, en el estudio antes citado, un modelo numérico que permite evaluar la expansión máxima debido a reacciones primarias y secundarias además de la velocidad con que el fenómeno expansivo se manifiesta, figura 2.11. Las curvas representan el incremento de acuerdo con el tamaño de los granos, dado que la cinética de las reacciones es inversamente proporcional al diámetro de los áridos.

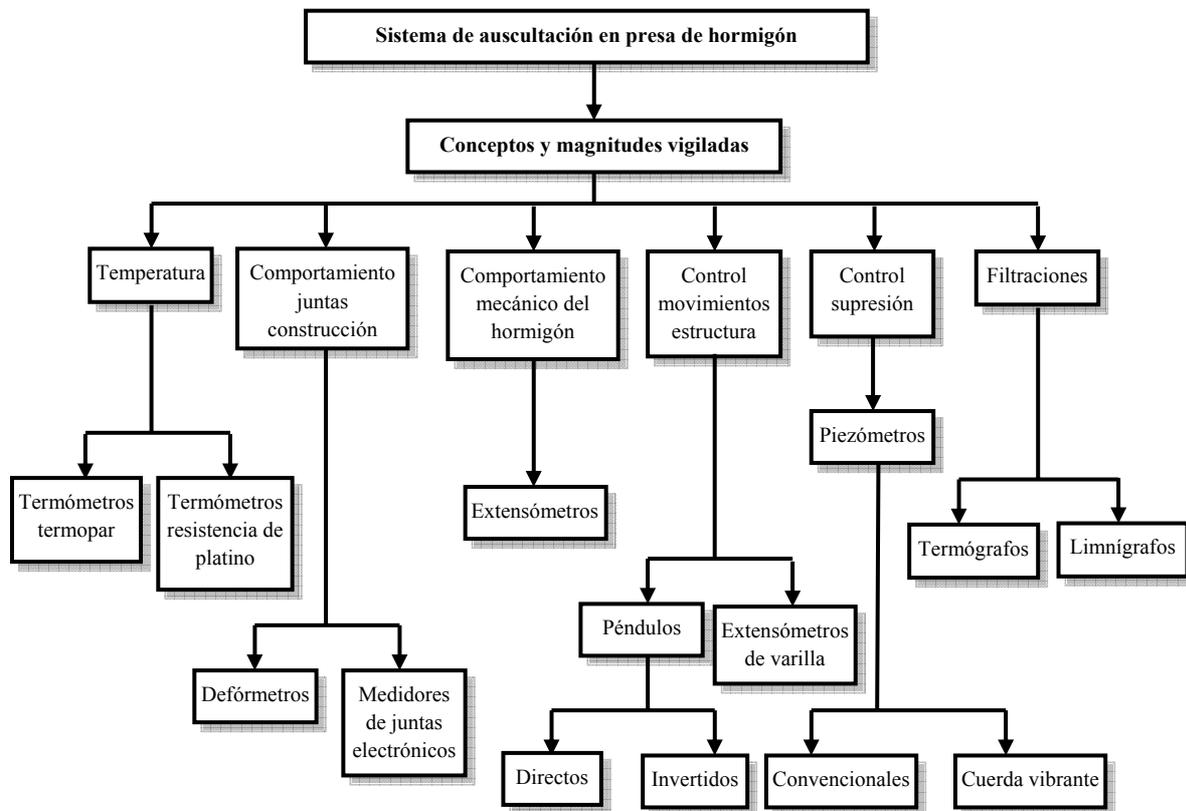
Figura 3.4- Sistema de auscultación teórico de una presa de hormigón

Los aparatos utilizados para tal menester son los extensómetros de cuerda vibrante de lectura digital y fácilmente automatizables.

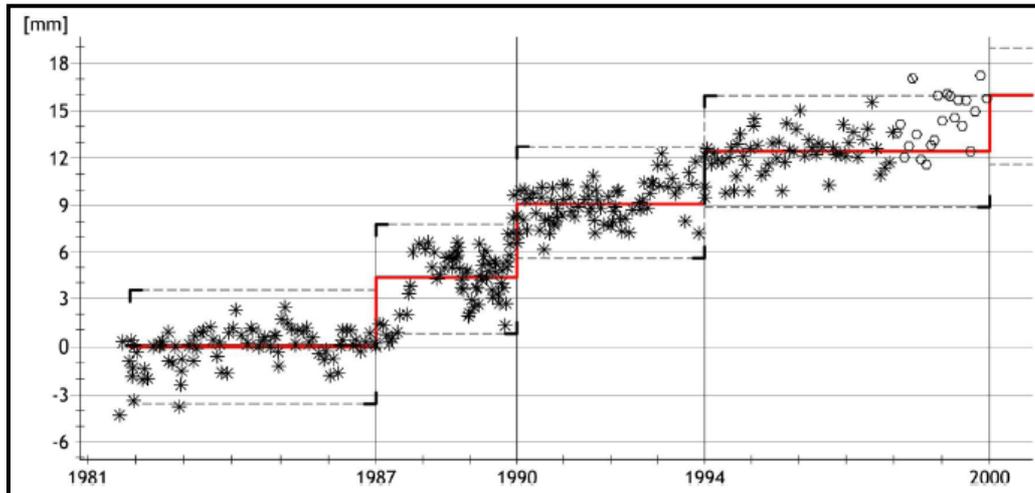
Figura 3.8– Interpretación errónea de las deformaciones en Isola, (Lombardi, 2006).

El problema de la presa de Isola no es nuevo, de hecho, su confirmación se encuentra en unos movimientos que se dan desde 1965, acelerados, eso sí, en los últimos años, lo que permitió su detección, pues se le prestó la atención que anteriormente se le había negado.

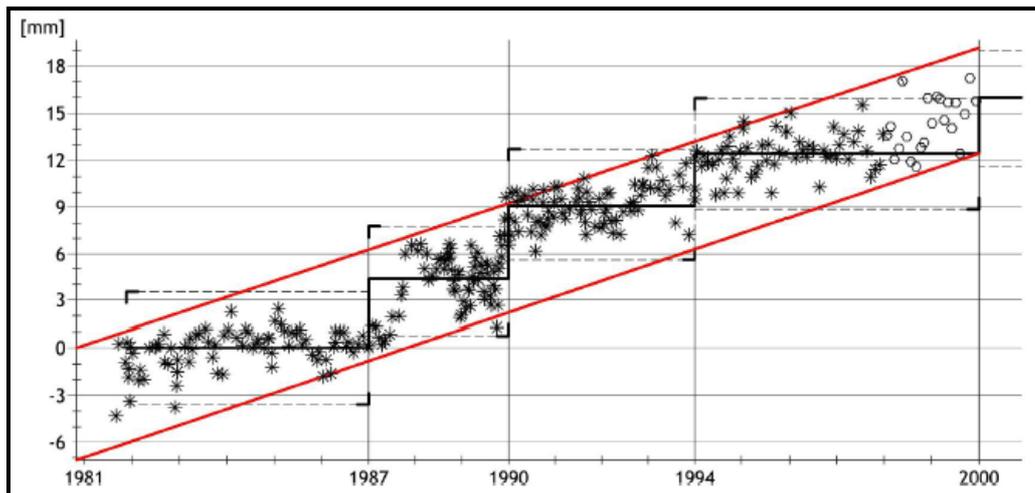
Figura 3.9– Interpretación correcta de los movimientos que se dieron en la presa de Isola debidos a la reacción álcali-silicato, (Lombardi, 2006).

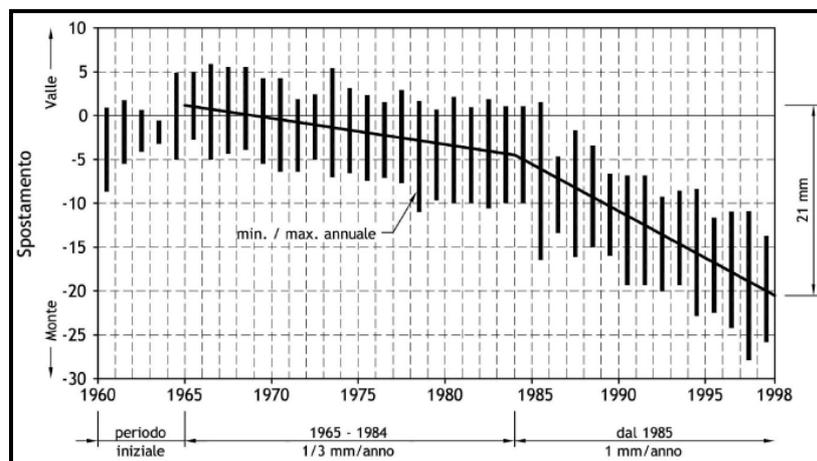
Figura 3.10– Movimientos totales registrados en la presa de Isola, (Lombardi, 2006).

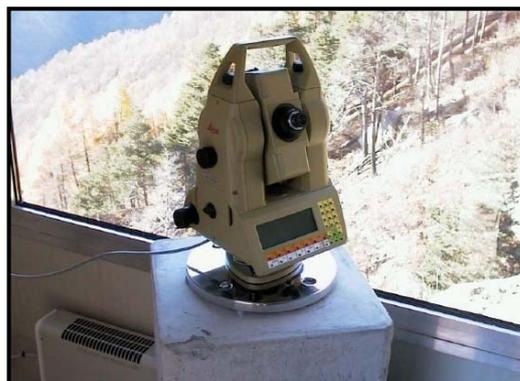
Figura 3.11– Estación total automatizada

Estos instrumentos están equipados con un motor que permite el movimiento en el plano horizontal y vertical, y provistos con un sistema de señalización automático que permite la observación, a intervalos de tiempo regulares, de una serie de puntos de acuerdo con una secuencia establecida de antemano.

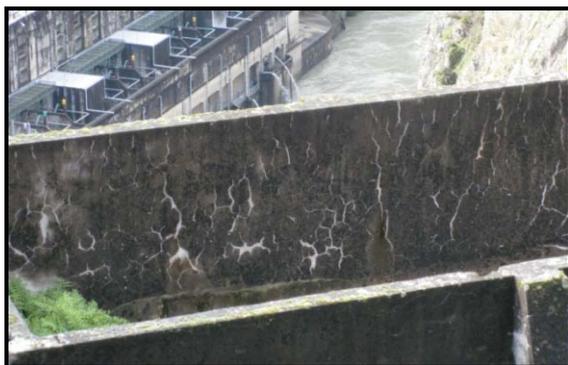
Figura 4.1- Fisuración mapeada

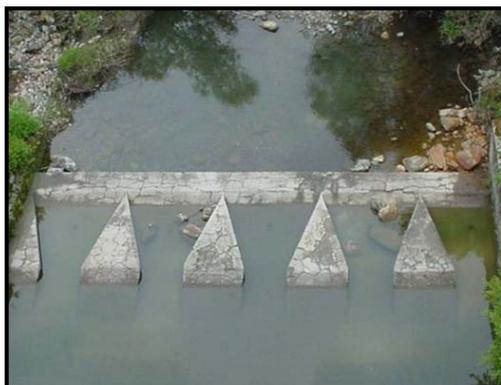
Figura 4.3- Dientes de pie de presa con fisuración enramada (Araújo, 2008b)

En la figura 4.3, Araújo (2008), se aprecia, en los dientes de pie de presa y en la viga del cuenco de amortiguamiento de la presa de Tavàscan, una fisuración enramada típica de las reacciones expansivas. En la figura 4.4, Araújo (2008), se muestra un detalle de viga superior de la caseta de acceso a la galería de la presa de Graus en la que se puede apreciar, además de algunas zonas con fisuras enramadas, una grieta prácticamente horizontal. En este caso, debido a la existencia de la armadura, la fisura termina alineándose a la misma.

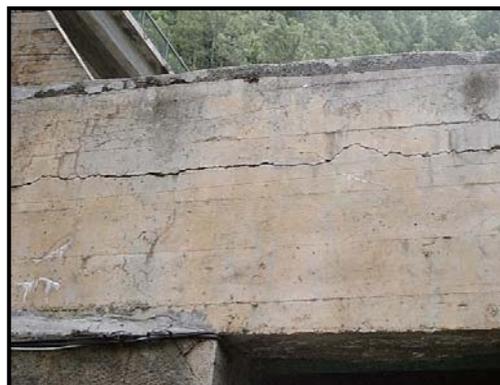
Figura 4.4- Fisura horizontal en el acceso a la galería de Graus (Araújo, 2008b)

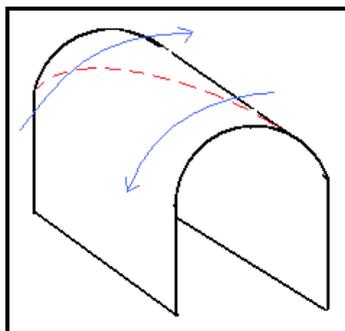
Figura 4.5- En rojo discontinuo podemos ver la traza de una fisura en galería provocada por torsión

Existe un fenómeno particular que puede generar otro tipo de fisuración orientada debido a las reacciones expansivas, fisuración que vendría generada como consecuencia de una torsión. Los movimientos relativos entre los bloques de hormigón pueden generar un esquema de fuerzas semejante al presentado en la figura 4.5, que generaría una fisura con una traza teórica igual a la línea roja de la figura ya mencionada. Este fenómeno podría verse potenciado por fuerzas hidrostáticas, siempre presentes en las presas.

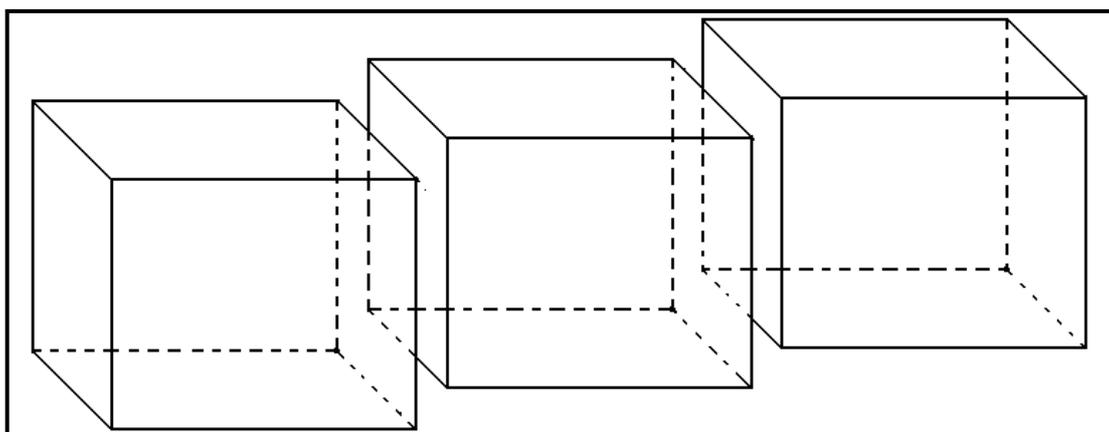
Figura 4.6- Esquema de los movimientos relativos entre bloques que podrían generar torsión en una presa. El bloque derecho, se mueve, en relación al movimiento de los bloques que quedan a su izquierda, hacia atrás (pudiendo ir hacia aguas arriba o aguas abajo) y hacia arriba.

La expansión del hormigón genera que los bloques de una presa puedan moverse en planta y en alzado. Si se da el caso que los bloques se mueven con un esquema equivalente al que se presenta a continuación en la figura 4.6, con casi total seguridad las fisuras serán debidas a la torsión que se ha presentado en el párrafo precedente.

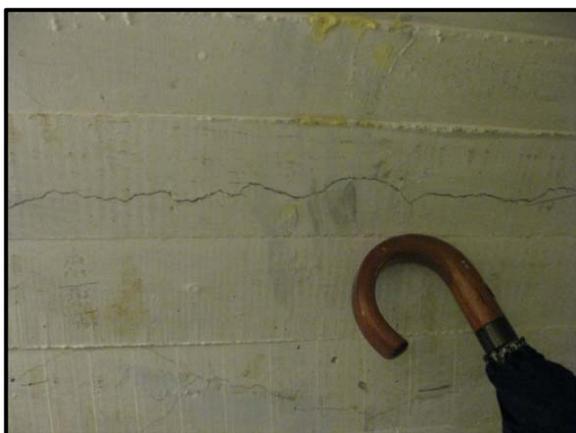
Figura 4.7- Fisura en un paramento de galería

La fisuración oblicua, que se presenta en las galerías debido a la torsión, suele comenzar en el hastial de uno de los paramentos para ir cambiando su posición hasta finalizar, si la galería es lo suficientemente larga, en el hastial del paramento opuesto.

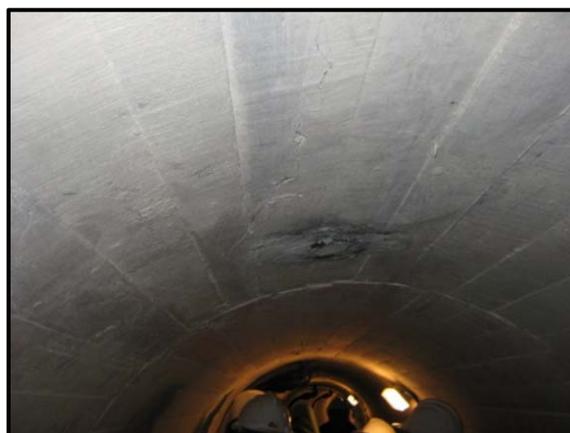
Figura 4.8 Fisura en la parte más alta de la galería

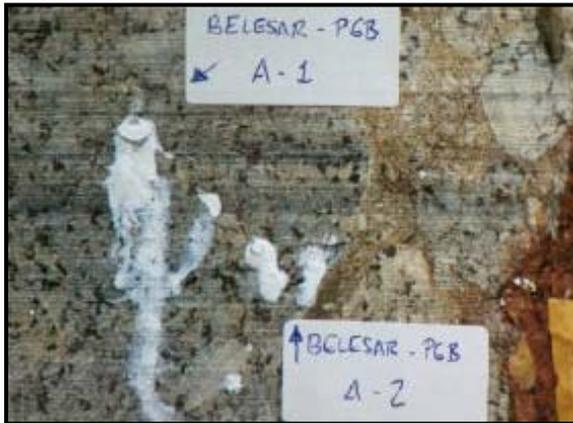
Figura 4.9- Gel producto de la reacción en la presa de Belesar, (Herrador,2002)

si está húmedo. En el caso que esté deshidratado deja unos depósitos blancos. Para el ataque sulfático un buen indicador es la presencia de un material color marrón oscuro debido a los hidróxidos de hierro formados en la reacción primaria, reacción (2.6). Este material puede ser transportado por el agua y depositarse en las canaletas de las galerías o bien causar la aparición de manchas superficiales en el hormigón. Además, en las zonas poco ventiladas como las galerías, es posible sentir un olor desagradable debido a los compuestos de azufre.

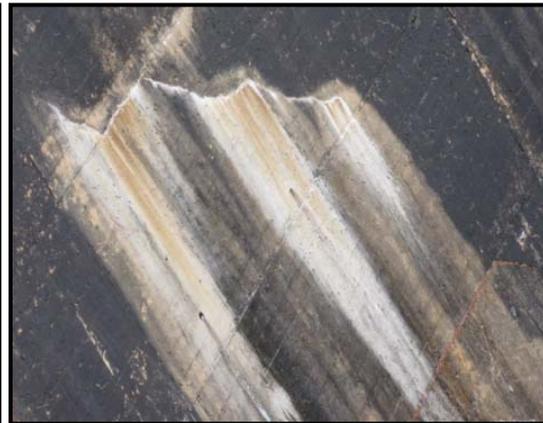
Figura 4.10 - Productos de la reacción en la presa de San Esteban

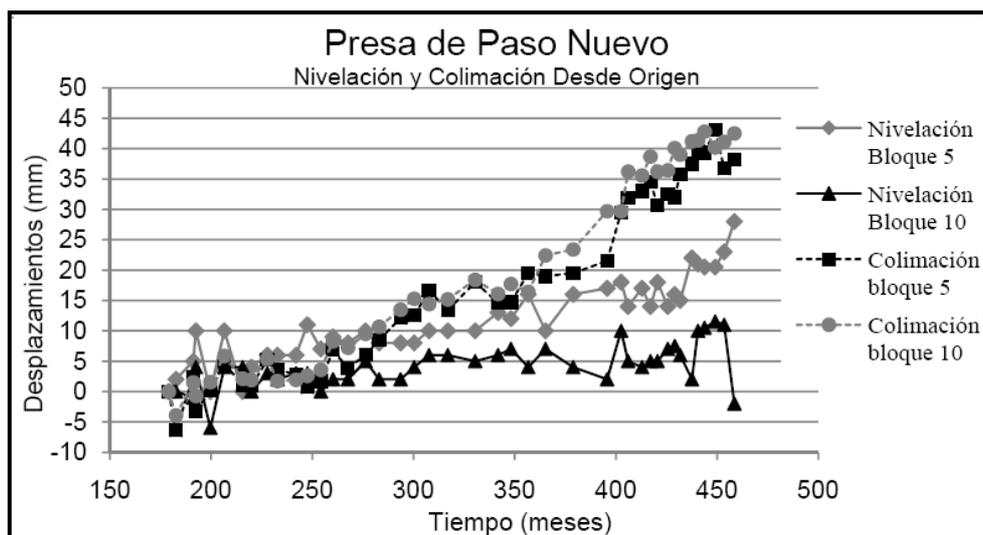
Figura 4.11.- Evolución en el tiempo de los movimientos de nivelación y colimación en coronación en la presa de Paso Nuevo (Espinós et al., 2008).

Al producirse la expansión, el hormigón aumenta su volumen, esto genera un nuevo estado tensional. Los desplazamientos relativos entre los bloques de hormigón se producen para poder liberar energía y así aliviar tensiones lo que genera, a veces consecuencias graves.

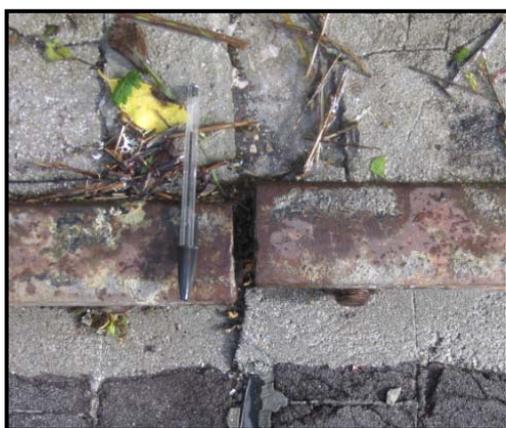
Figura 4.12 - Desajuste del riel de San Esteban

Dependiendo de las características de la presa estos movimientos se manifestaran de forma diversas, pero aún así, son consecuencias comunes: la variación en la apertura de las juntas, los problemas en el funcionamiento de equipos, la expulsión de los productos de estanquidad... mediante los cuales puede detectarse la expansión con una inspección visual, siendo pero los sistemas de auscultación los que deberán valorar cuantitativamente estos movimientos.

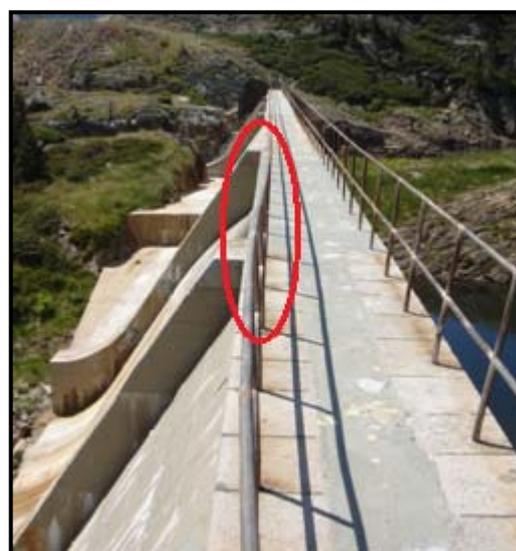
Figura 4.13- Barandilla curvada en la presa de Rumedo

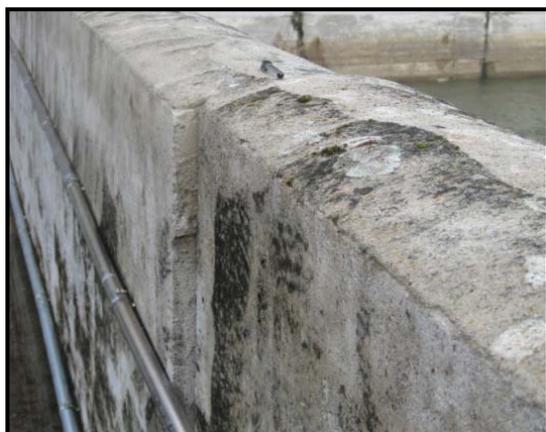
Figura 4.14- Movimiento relativo entre dos bloques de San Esteban

observan variaciones de su apertura que, en general, presenta un cierre progresivo. En el caso de que exista material de relleno o sellado, el aplastamiento y expulsión de dichos materiales facilita la detección de movimientos de cierre.

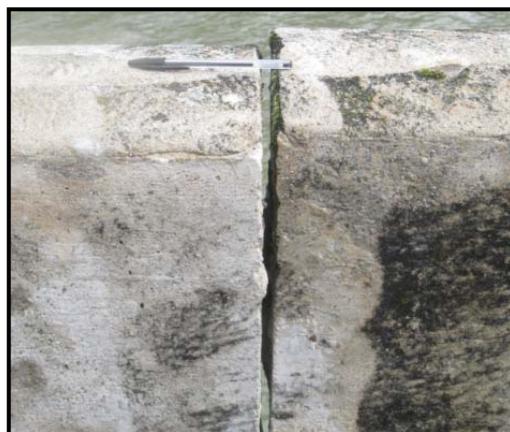
Figura 4.15- Movimiento relativo entre dos bloques de San Esteban

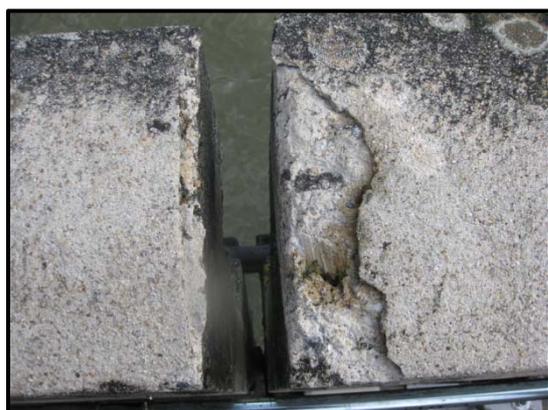
Figura 4.16 - Vista aérea del movimiento relativo entre bloques

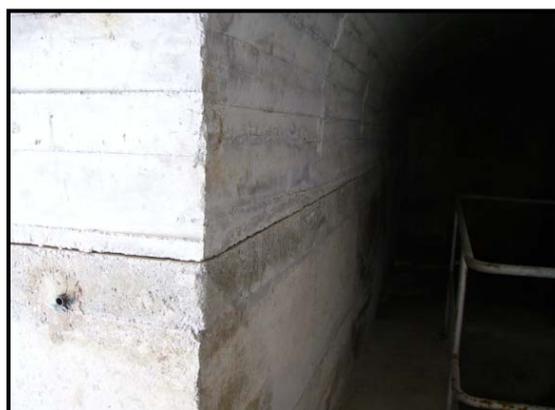
Figura 4.17 - Movimiento de la junta longitudinal de la presa de Rumedo

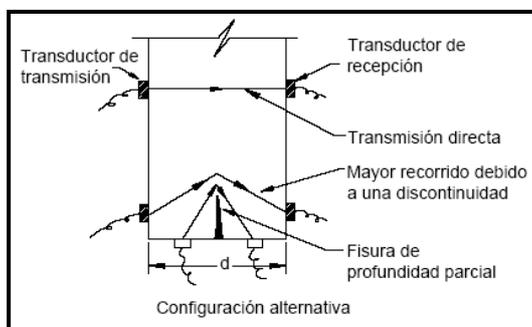
Figura 4.22 - Impulso transmitido a través del elemento

Dentro de este tipo de ensayos también encontramos los que se realizan según la norma ASTM C 597, y que se realizan mediante equipos de ultrasonidos no destructivos, dentro de esta tipología el método más extendido es el de transmisión pesante. En la figura 4.22 se presenta el esquema teórico de funcionamiento de este método que mide electrónicamente el tiempo que tarda una onda ultrasónica en pasar a través del hormigón. La velocidad del pulso se calcula dividiendo la medición de la trayectoria entre dos transductores por el tiempo de viaje. Esta velocidad puede ser correlacionada con la resistencia y/o rigidez del material analizado.

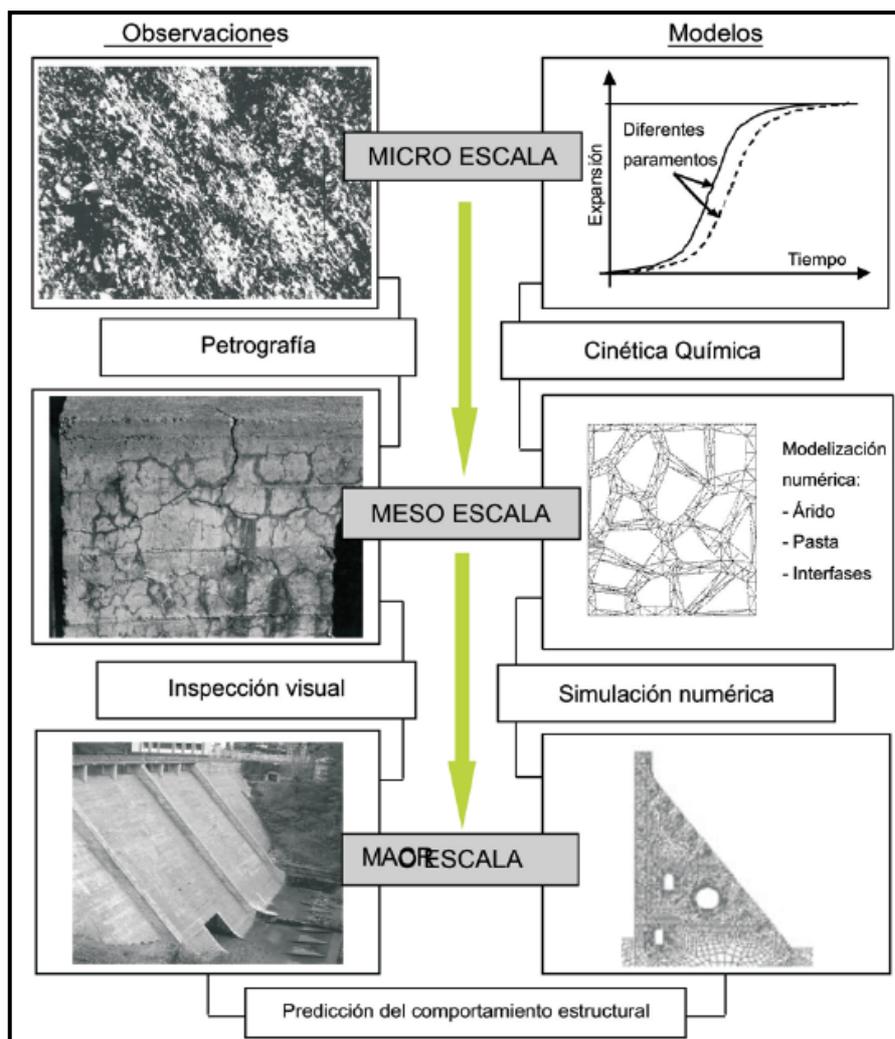
Figura 4.24– Esquema de paso de la micro escala a la masoescala, (Aguado *et al.* ,1998)

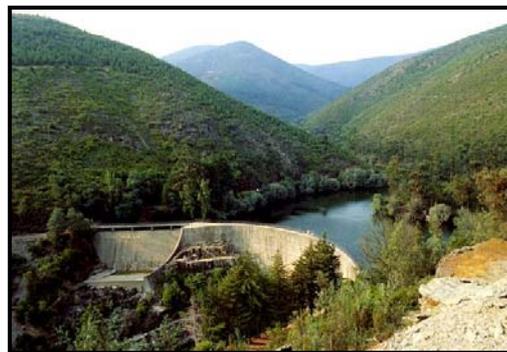
Figura 5.2- Alto Ceira abandonada

Distinto fue el caso de Alto Ceira. La presa portuguesa si contaba con una buena instrumentación, y fue esta la que permitió detectar un comportamiento anómalo, caracterizado por la existencia de desplazamientos horizontales hacia aguas arriba y verticales ascendentes. Asumiendo continuidad estructural se calculó una expansión de $1600 \cdot 10^{-6}$ microstrains. Simultáneamente, se desarrolló una fisuración de carácter estructural de gran importancia. Se decidió abandonar la presa como consecuencia del alto coste que suponía la reparación.

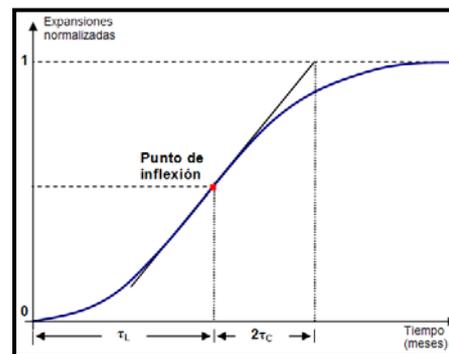
Figura 5.3- Tiempo de latencia y tiempo característico (Larive, 1998)

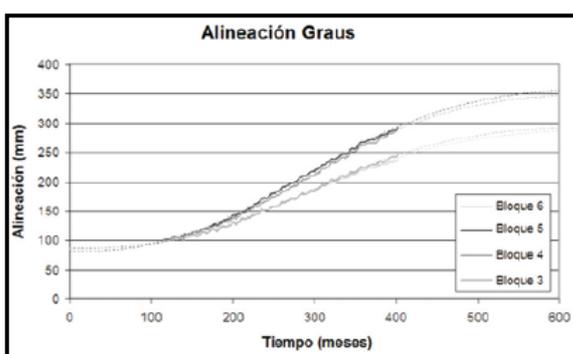
Figura 5.4- movimientos de Graus
(Araújo *et al.*, 2008a)

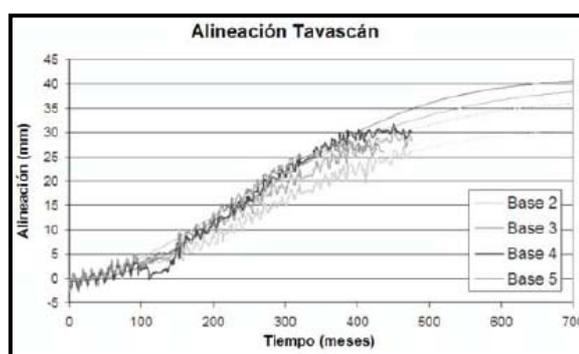
Figura 5.5- movimientos de Tabescán
(Araújo *et al.*, 2008a)

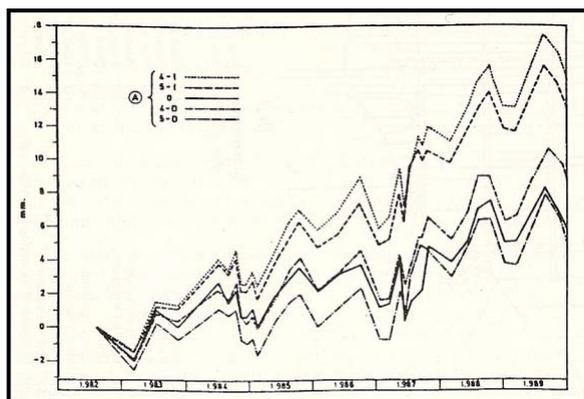
Figura 5.6- Registros de los sistemas de auscultación (Gil y Cajete, 1991)

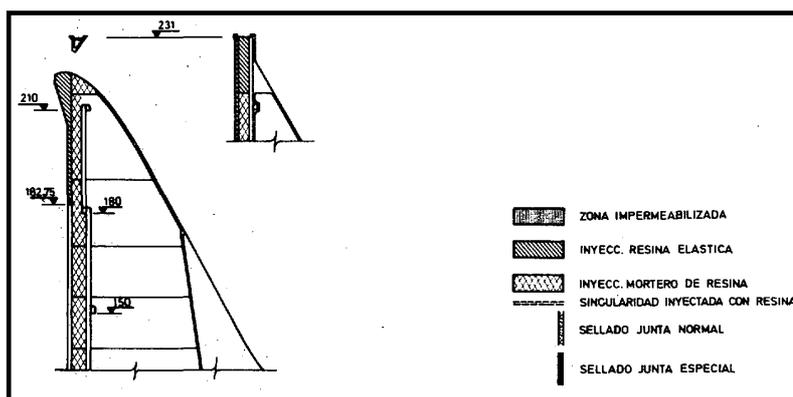
Figura 5.7- Esquema del tratamiento realizado en San Esteban (Gil y Cajete, 1991)

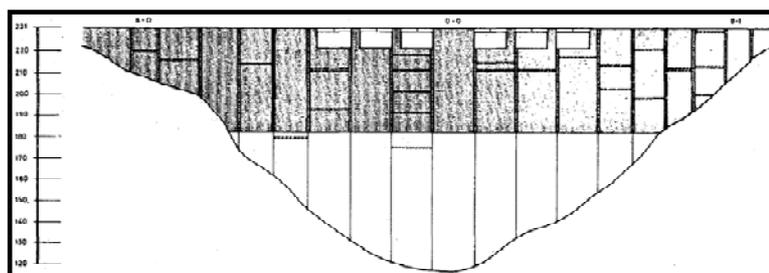
Figura 5.8- Zona impermeabilizada (Gil y Cajete, 1991)

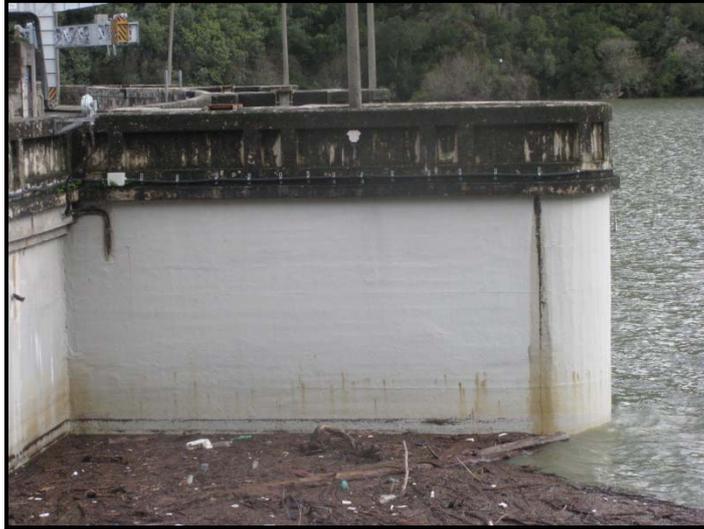
Figura 5.9.- Estado actual del paramento impermeabilizado en San Esteban

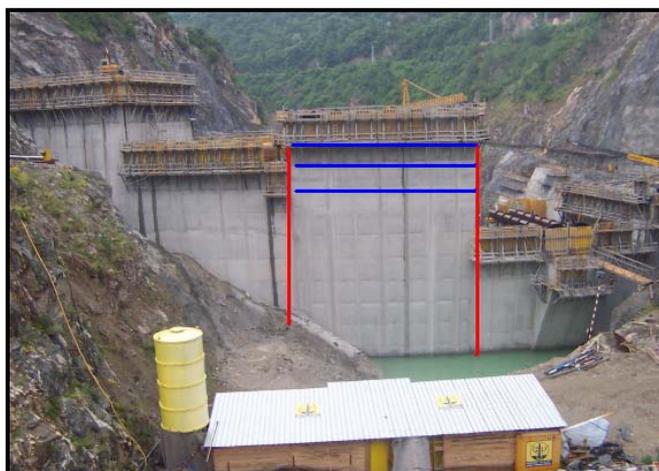
Figura 5.11- Presa en construcción donde se observan, en rojo, las juntas de bloques y, en azul, las juntas longitudinales. (Pujol, 2008)

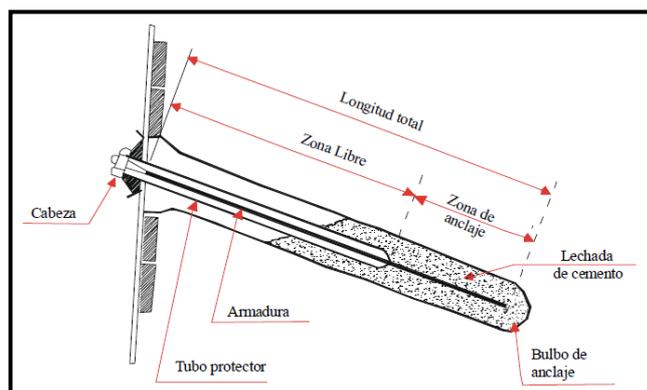
Figura 5.12- Esquema de las partes de un anclaje activo genérico (Ucar, 2005)

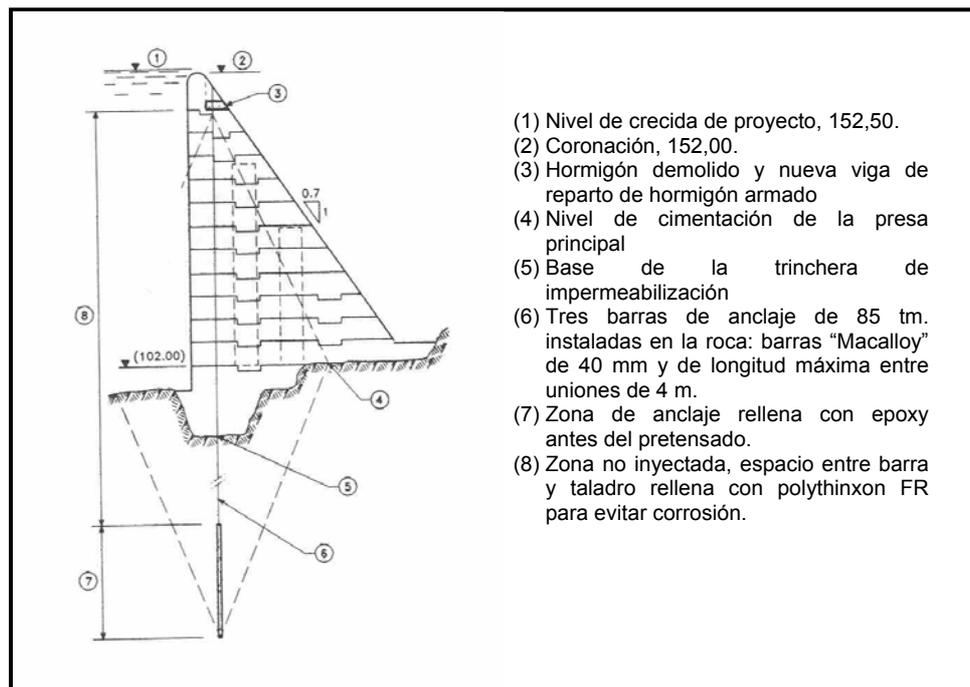
Figura 5.13 Instalación de un anclaje en la presa de Val del Mare (ICOLD, 1991)

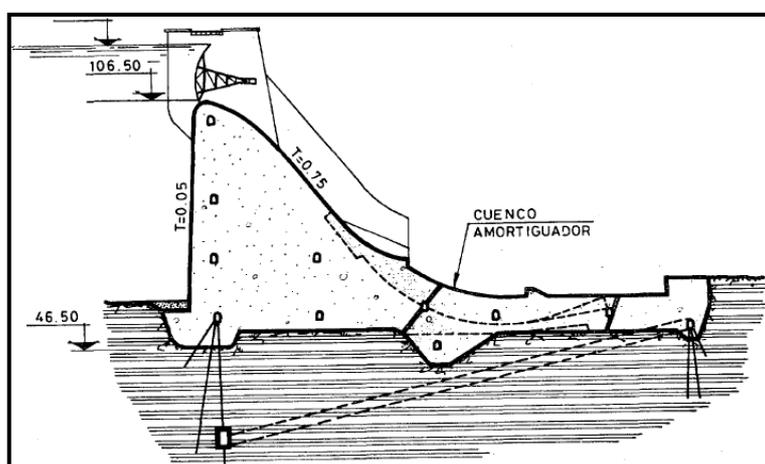
Figura 5.14- Sección de Mequinenza, en línea discontinua la presa sin el refuerzo (Vallarino, 1972).

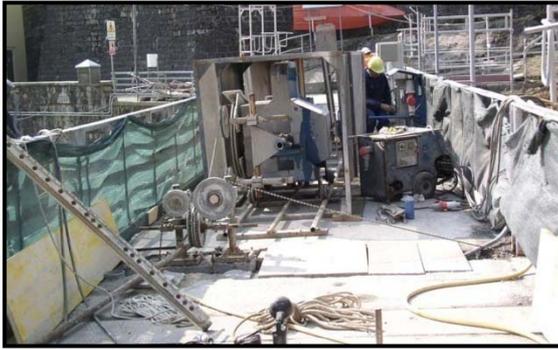
Figura 5.18- Maquinaria necesaria en coronación para efectuar el corte. (Marcello et al., 2006)

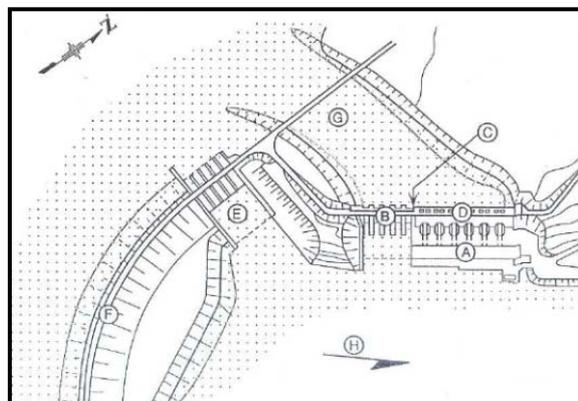
Figura 5.20- Esquema en planta de la presa de Mactaquac (Thompson et al., 1994)

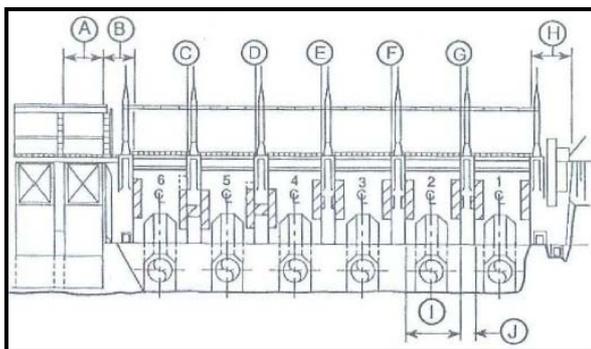
Figura 5.21- Desde aguas abajo, situación de las unidades de la presa (Thompson *et al.*, 1994)

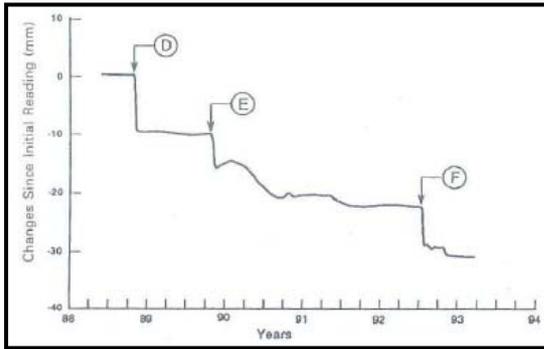
Figura 5.23- Registros de los extensómetros (Thompson et al., 1994)

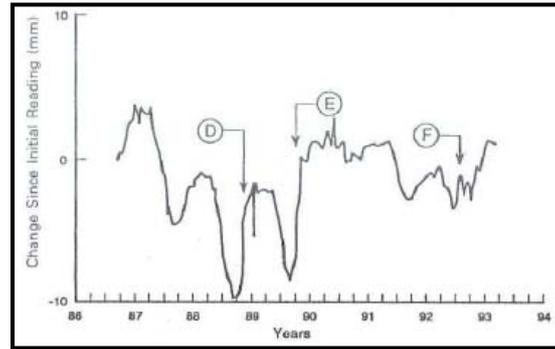
Figura 5.24- Registros de los péndulos (Thompson et al., 1994)

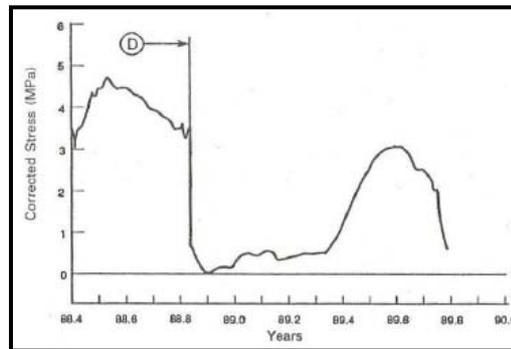
Figura 5.25- Esfuerzos medidos (Thompson et al., 1994)

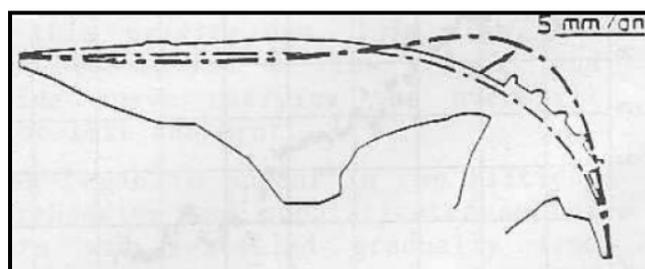
Figura 5.27.- movimientos hacia aguas arriba
(Bourdarot, 2006)

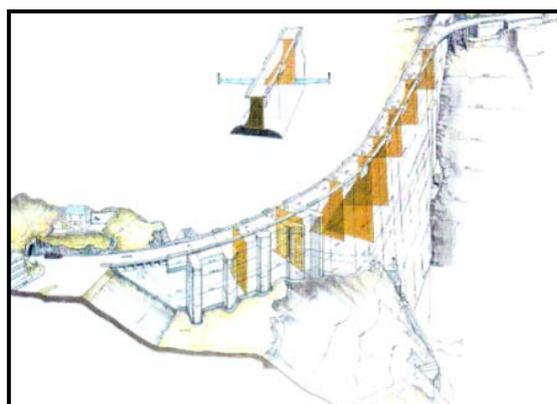
Figura 5.28- Distribución de los cortes realizados (Bourdarot, 2006)

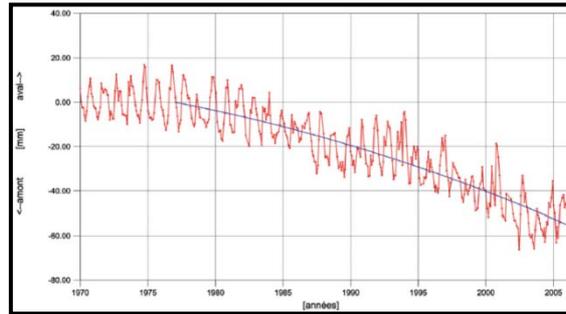
Figura 5.29- Movimientos en coronación (Amberg, 2007).

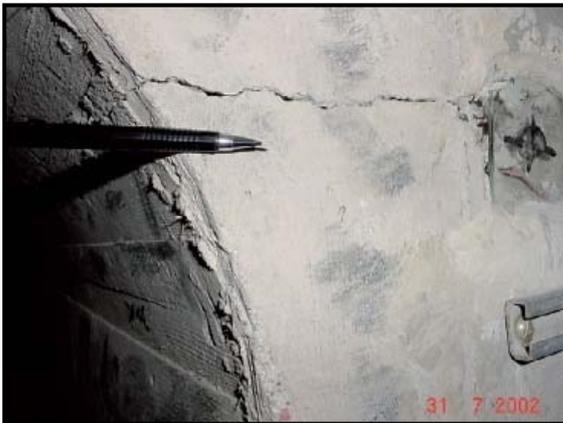
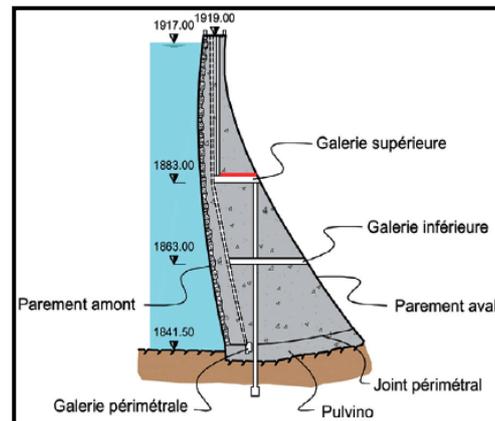
Figura 5.30- Fisura de la galería superior Figura 5.31- Esquema de la fisura anterior (Amberg, 2007).

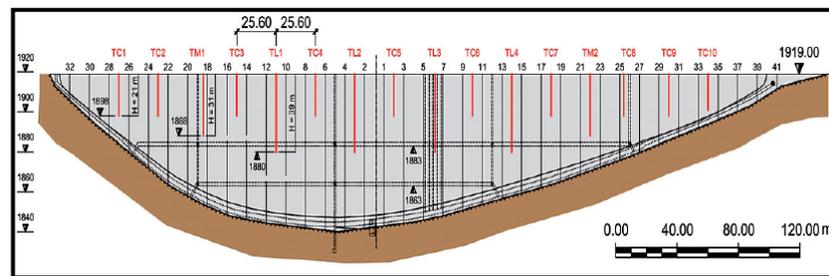
Figura 5.32- Ubicación de los cortes (Amberg, 2007).

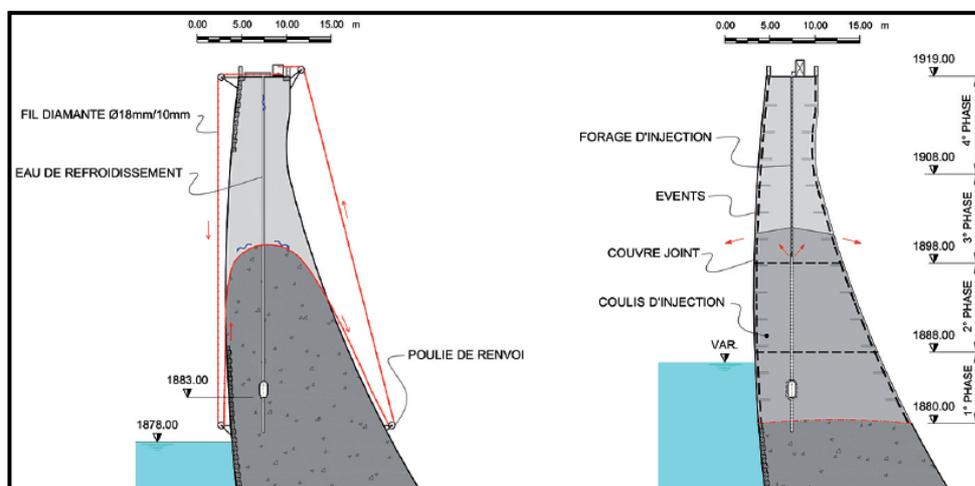
Figura 5.33- Esquema de la realización de los cortes (Amberg, 2007).

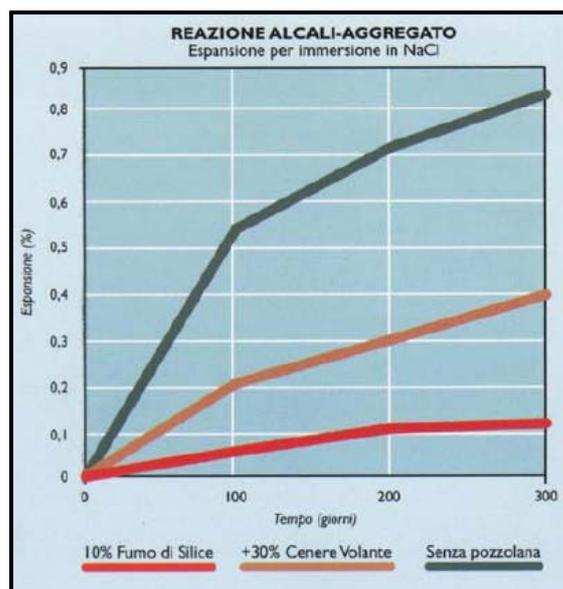
Figura 5.35- Expansión por inmersión en NaCl (Piagni, 1997)

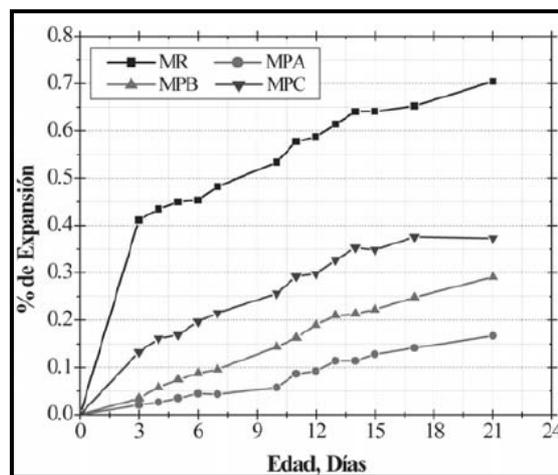
Figura 5.36- Curvas de expansión de las barras de mortero (Valdez et al., 2008).

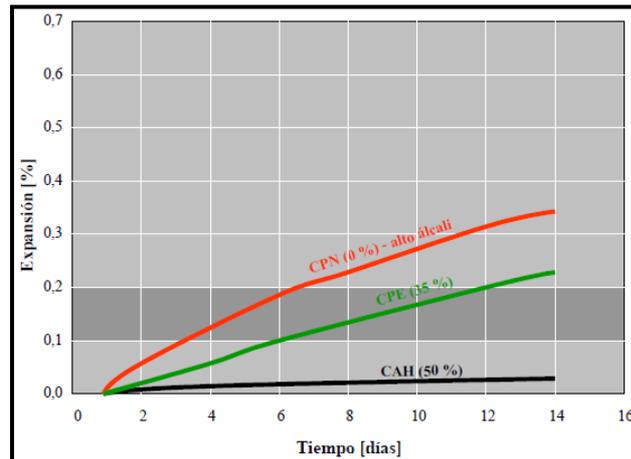
Figura 5.37- Curvas de expansión debidas a una reacción álcali árido, (Becker, 2002).

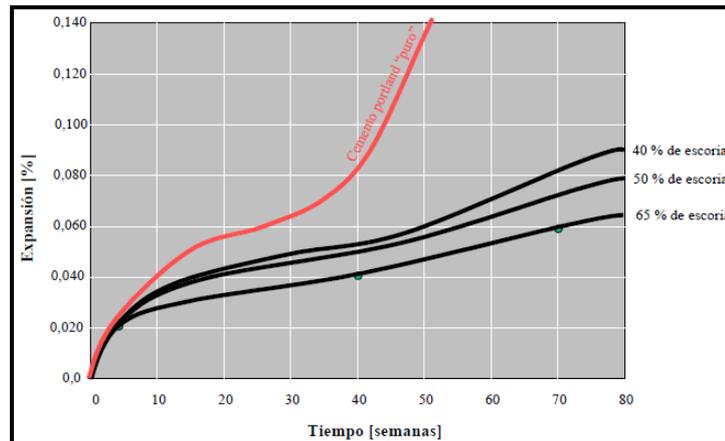
Figura 5.38- Curvas de expansión ante un ataque sulfático, (ACI, 1996).
