Attività della Soprintendenza per i Beni Archeologici della Toscana nel territorio comunale di Volterra dal 1999 al 2003

Come esemplificazione del tipo d'intervento si presenta qui il caso del tratto di mura in loc. Sant'Andrea.

Grande cerchia*

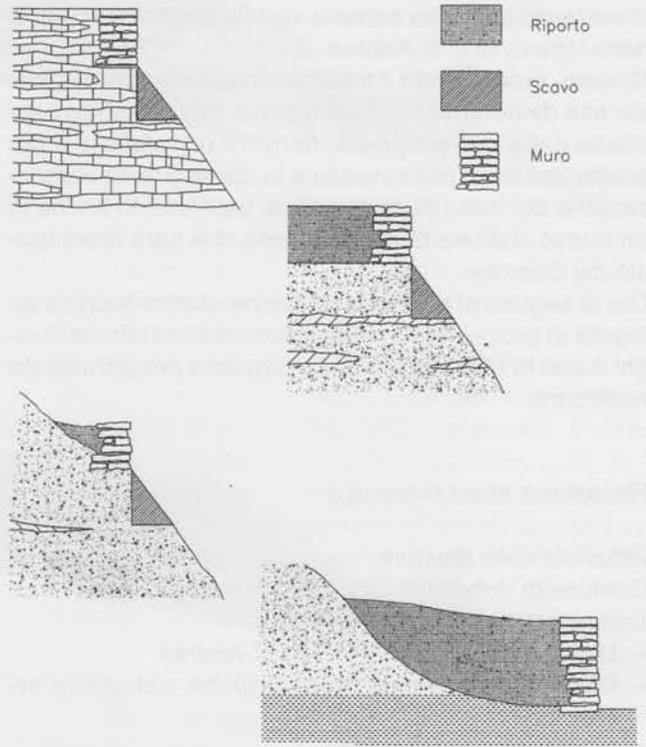
Fig. 1. Contesto geolitologico e strutture murarie.

L'impostazione generale può essere così sintetizzata (Fig. 1):

Schemi di edificazione della grande cerchia

Se sono corrette le modalità di edificazione della Grande Cerchia descritte in precedenza, esse consentono pure di individuare le cause del loro crollo e rovina, in sintesi:

- l'arretramento della scarpata naturale o artificiale (ad esempio zona delle Balze);

- il dilavamento e il degrado delle sabbie incoerenti, con pochi o punti banchi arenacei, sottostanti le mura (ad esempio il tratto di cerchia che si estendeva dal Cimitero a Le Cetine e alla Torricella, circoscrivendo l'impluvio, del Botro di Valle, a circa la stessa quota);
- i dissesti gravitativi di versante (ad esempio a Il Golfuccio e al Cimitero);
- la compressione da tergo dell'apparato murario, per perdita delle caratteristiche drenanti dei materiali di riporto retrostanti (ad esempio dissesto recente a Il Golfuccio, in atto a La Pescaia, al Cimitero e alla Torricella);
- il recupero dei blocchi per altre tipologie di intervento. Spesso però, lunghi tratti della Grande Cerchia sono stati "inglobati" all'interno di strutture successive che

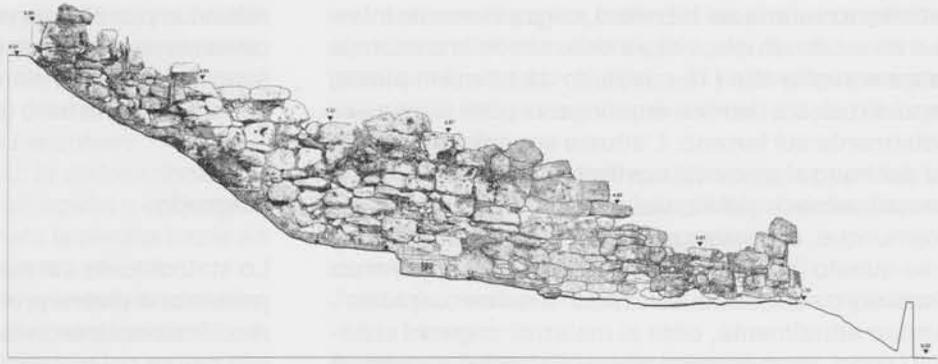
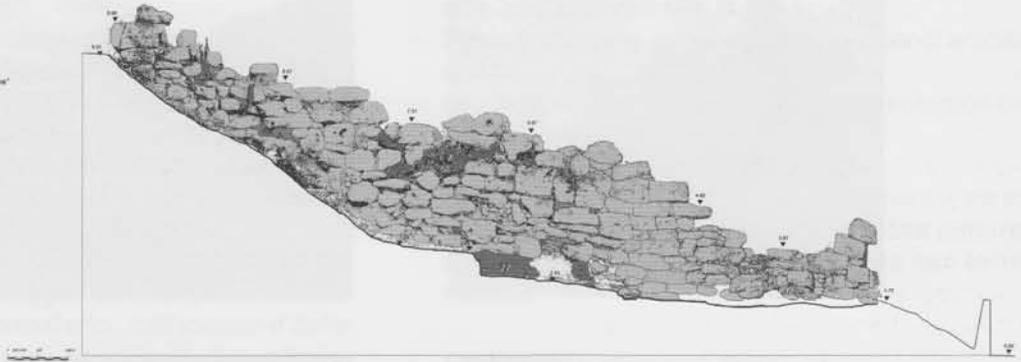
Tav. 1. Prospetto principale: stato di fatto e materiali.

Il prospetto principale del muro, attualmente nell'area destinata ad orti, è stato adibito nell'ultimo secolo ad usi impropri, che ne hanno accelerato il degrado e ne hanno deturpato l'aspetto estetico. È difatti da riferirsi a costruzioni post-belliche la baracca in lamiera, tuttora addossata al muro, e ad epoche successive, ma sempre all'uso agricolo che si faceva dell'area, gli elementi in lamiera inseriti fra i conci, come pure la realizzazione di un tamponamento con mattoni e cemento, sulla parte bassa del lato sud del muro, di un'ampia mancanza, il cui vano così creato, è stato adibito a ricovero per conigli.

Gli elementi che costituiscono il muro originario sono realizzati in calcare detritico organogeno "Calcari ad Amphistegina", murati a secco in opera pseudopoligonale.

(dim. medie degli elementi 150 x 60 cm. per 100 cm. di profondità). Le dimensioni totali del muro in vista sono di ca. 960 cm di lunghezza per un'altezza media di ca. 400 cm.

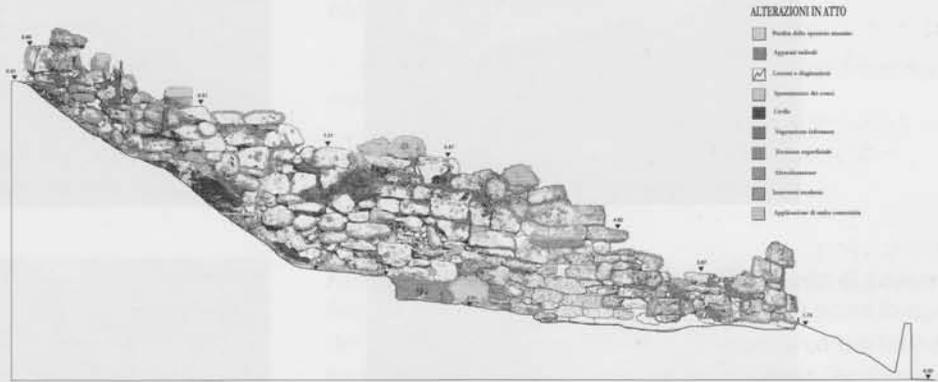
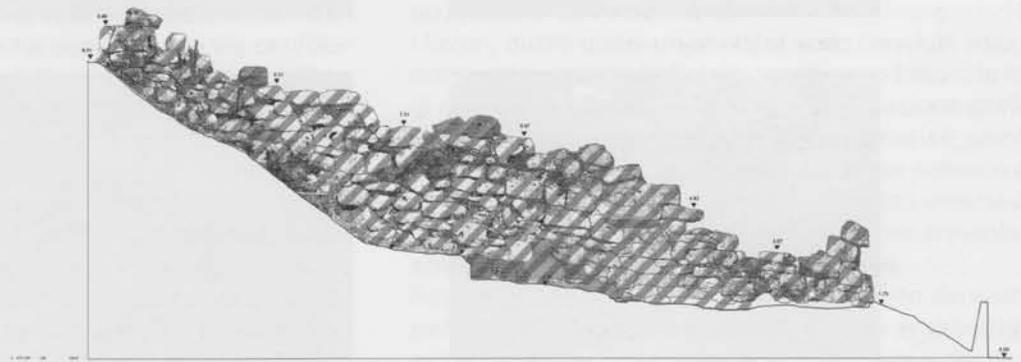
Tav. 2. Prospetto principale: degrado ed intervento.

- ALTERAZIONI IN ATTO**
- █ Pendenza della spina dorsale
 - █ Appareti radicali
 - █ Corrosione e degradazione
 - █ Intonaco di calce
 - █ Crollo
 - █ Vegetazione erbacea
 - █ Vegetazione arborea
 - █ Intervento di restauro
 - █ Intervento di manutenzione
 - █ Applicazione di malta cementizia

PROPOSTE D'INTERVENTO

- diserbo manuale della struttura e dei piani perimetrali la stessa;
- demolizioni delle superfetazioni recenti;
- pulizia meccanica delle superfici;
- chiusura di lesioni e disgiunzioni con malta di calce ed eventuale inserimento di perni e zanche in acciaio inox, successivamente stuccate;
- traslazione nelle sedi originarie dei conci smossi e ruotati;
- scavo di sbancamento e scavo archeologico delle superfici adiacenti la struttura;
- realizzazione di opportuni drenaggi;
- realizzazione di struttura di contenimento, da eseguirsi mediante micropali in profondità e muretto sovrastante in conci di tufo, riempita con terreno inerbito.

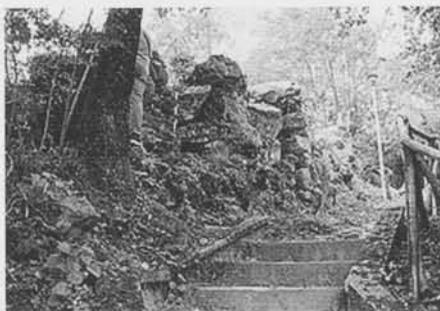
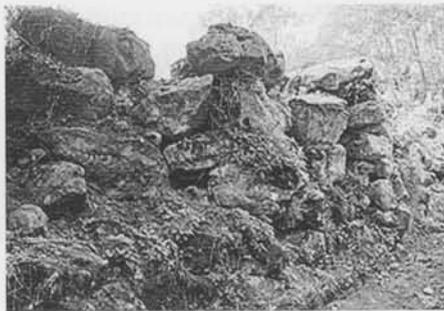
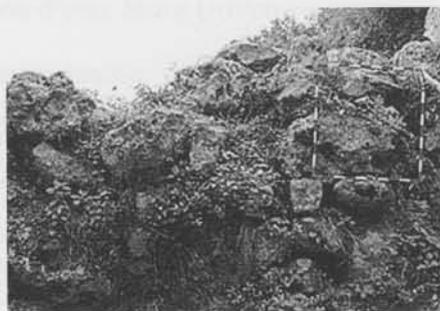
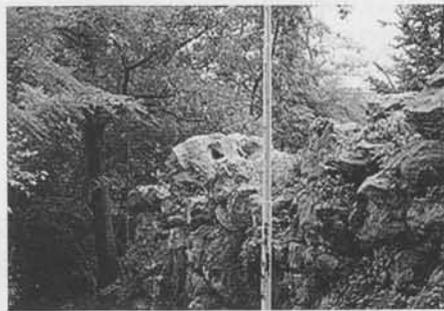
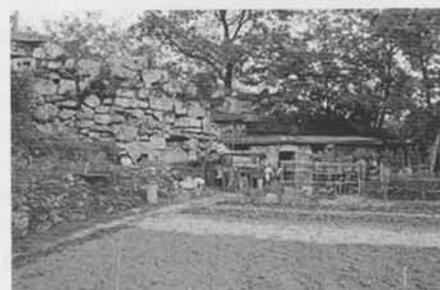
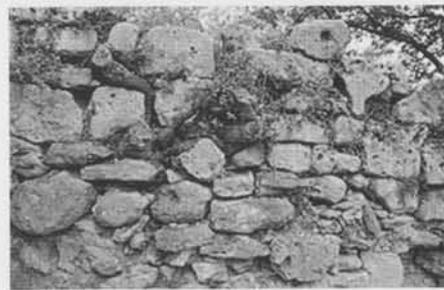
Tavole di documentazione fotografica. Mura in località S. Andrea.

Lo stato attuale del manufatto architettonico denota la presenza di diversi processi di degrado, riconducibili alle modificazioni intervenute nel tempo ed all'abbandono, alla natura dei materiali ed alle condizioni di contesto in

cui è esso è inserito. Alcuni danneggiamenti, procurati in epoche recenti per un utilizzo improprio del monumento, hanno comportato la perdita di alcuni elementi della muratura ed alcune modifiche parziali del manufatto.

- *Perdita dello spessore murario*: la dislocazione, anche accidentale, di vari elementi lapidei e la rimozione di alcuni di essi ha determinato la perdita totale ed in alcuni casi parziale dello spessore murario.

- *Linee di fessurazione e disgiunzioni*: fessure passanti e non, caratterizzano tutta la struttura, sia verticali che orizzontali. In modo particolare, molti elementi sono fratturati ed hanno, in alcuni casi, determinato la divaricazione dei conci e di parti della struttura.
