Volterra: mura etrusche. un progetto di restauro / A.M. Esposito; R. Sabelli. - STAMPA. - La città murata in Etruria(2008), pp. 317-335. ((Intervento presentato al convegno CONVEGNO tenutosi a Chianciano Terme, Chiusi nel 30 marzo - 3 aprile 2005.

VOLTERRA: MURA ETRUSCHE. UN PROGETTO DI RESTAURO

ANNA MARIA ESPOSITO · ROBERTO SABELLI

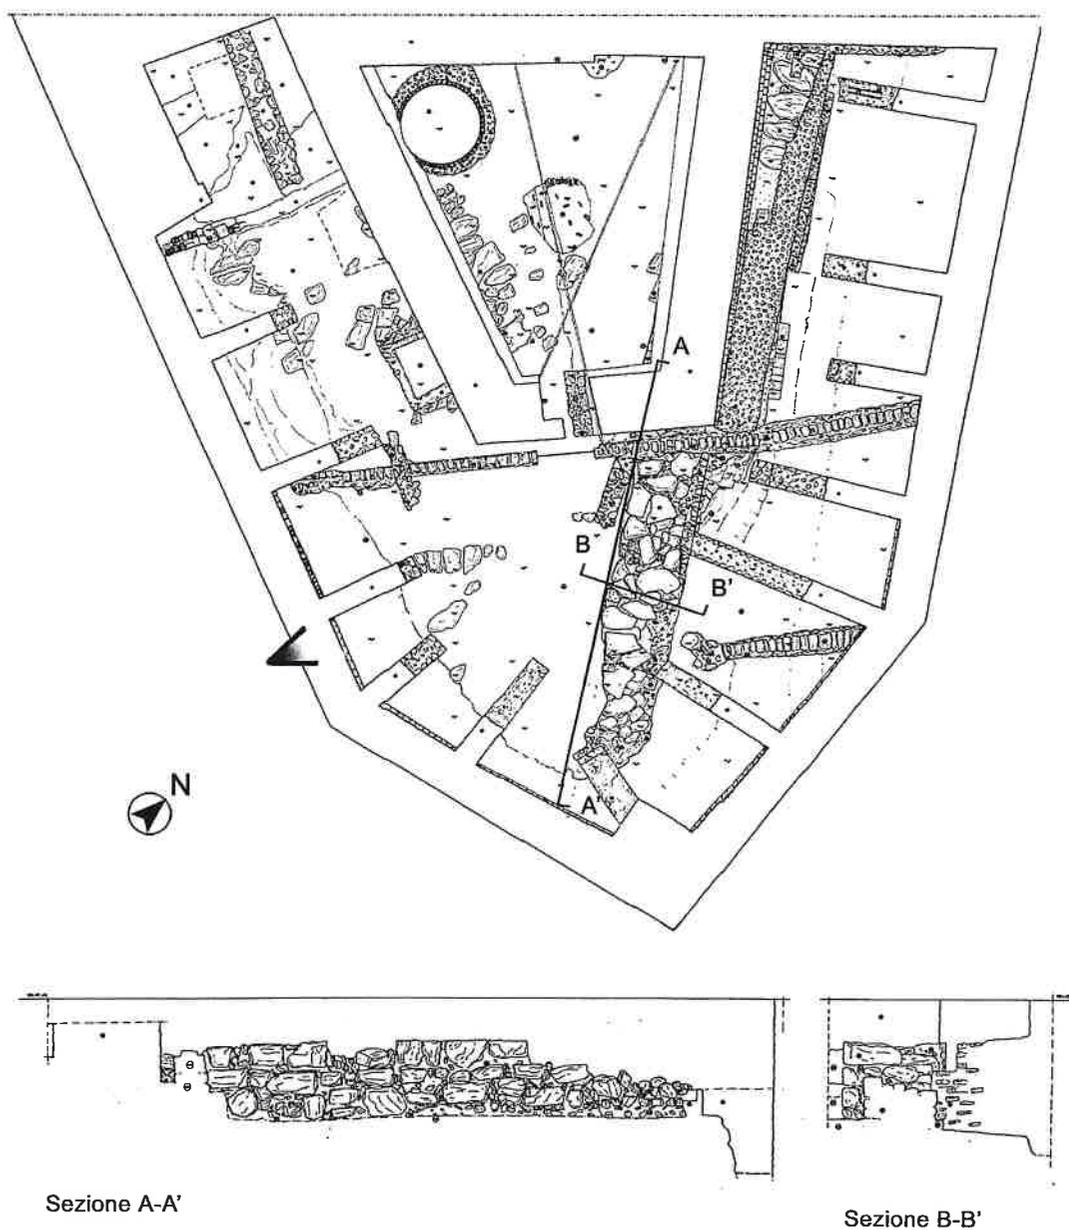
FIG. 1. Volterra. Bastione Rocca Vecchia, scavi 2003, pianta e sezioni (rilievo M. Cilla).

Particolarmente significativi i dati forniti dagli scavi all'interno della Fortezza medicea, in occasione del restauro del Bastione della Rocca Vecchia per conto del Ministero di Grazia e Giustizia, dove sono stati riportati alla luce resti consistenti della «prima cerchia murale» che «coprì i fianchi della parte più alta del poggio, il Castello, ove si formò l'acropoli e fiorì la prima organizzazione cittadina» (FIG. 1; TAV. I a).³

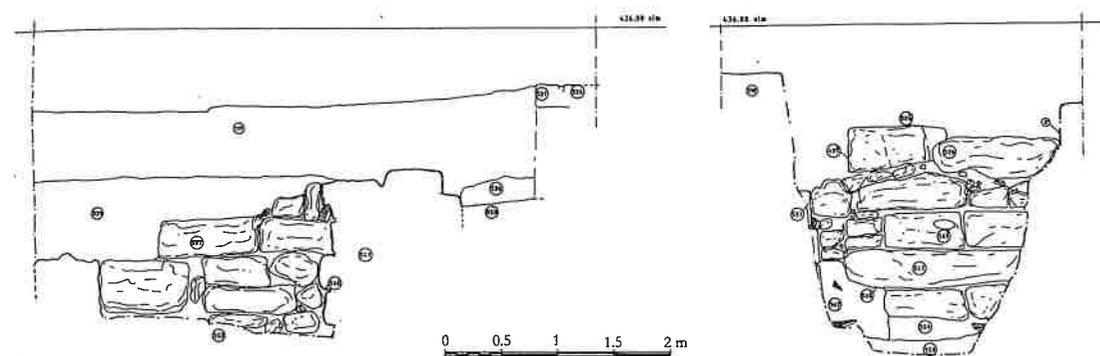
FIG. 2. Volterra. Via Gramsci, lavori di pavimentazione: muro etrusco, sezioni prospettive (rilievo Cooperativa Archeologia).

L'indagine a tappeto eseguita in occasione dei lavori per la ripavimentazione della via Gramsci ha invece evidenziato, tra gli altri, un breve tratto di muro in opera quadrata, con andamento nord-sud, che ben si inserisce nel circuito di quell'«ulteriore fortificazione [...] che si è chiamata seconda» e che rappresenta «una tappa nella successiva espansione urbana dell'età etrusca»¹ (FIG. 2; TAV. I b).

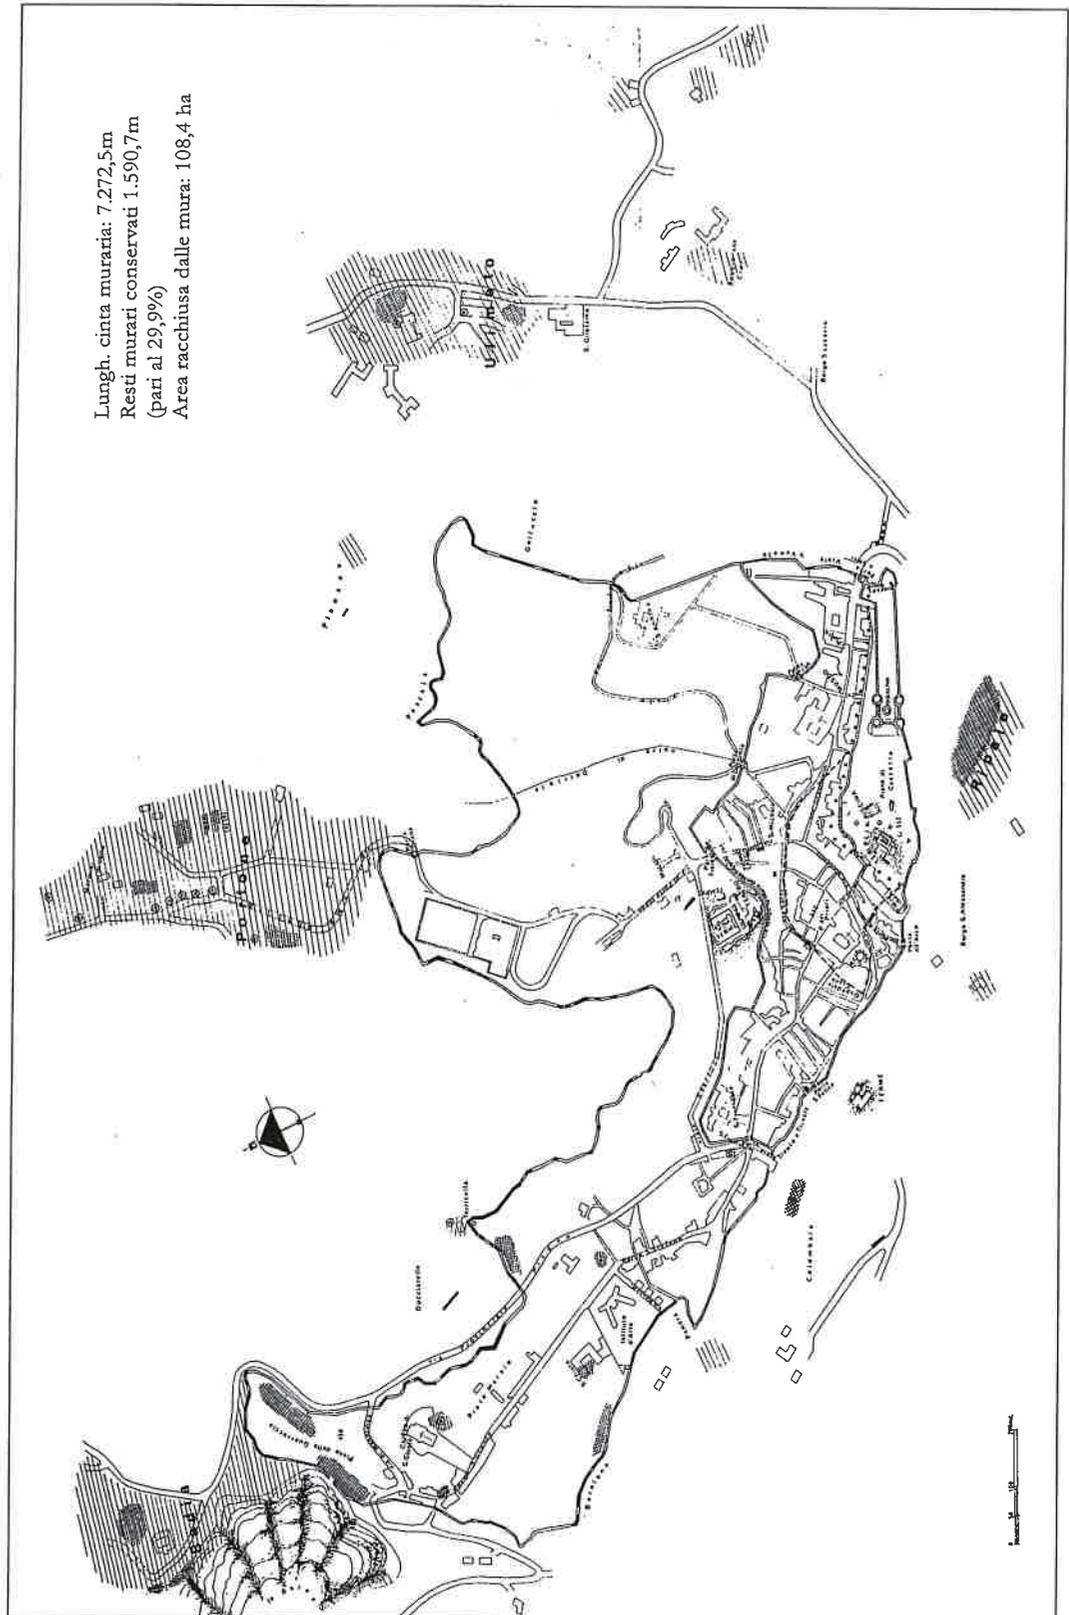
Fig. 3. Volterra. Planimetria da Fiumi 1947.

Lo studio preliminare alla formulazione del progetto si è mosso da una dettagliata verifica del tracciato murario più recentemente proposto da E. Fiumi (FIG. 3)⁴ e del rilievo successivamente eseguito da Alberto Samonà per il piano regolatore generale del Comune del 1989.

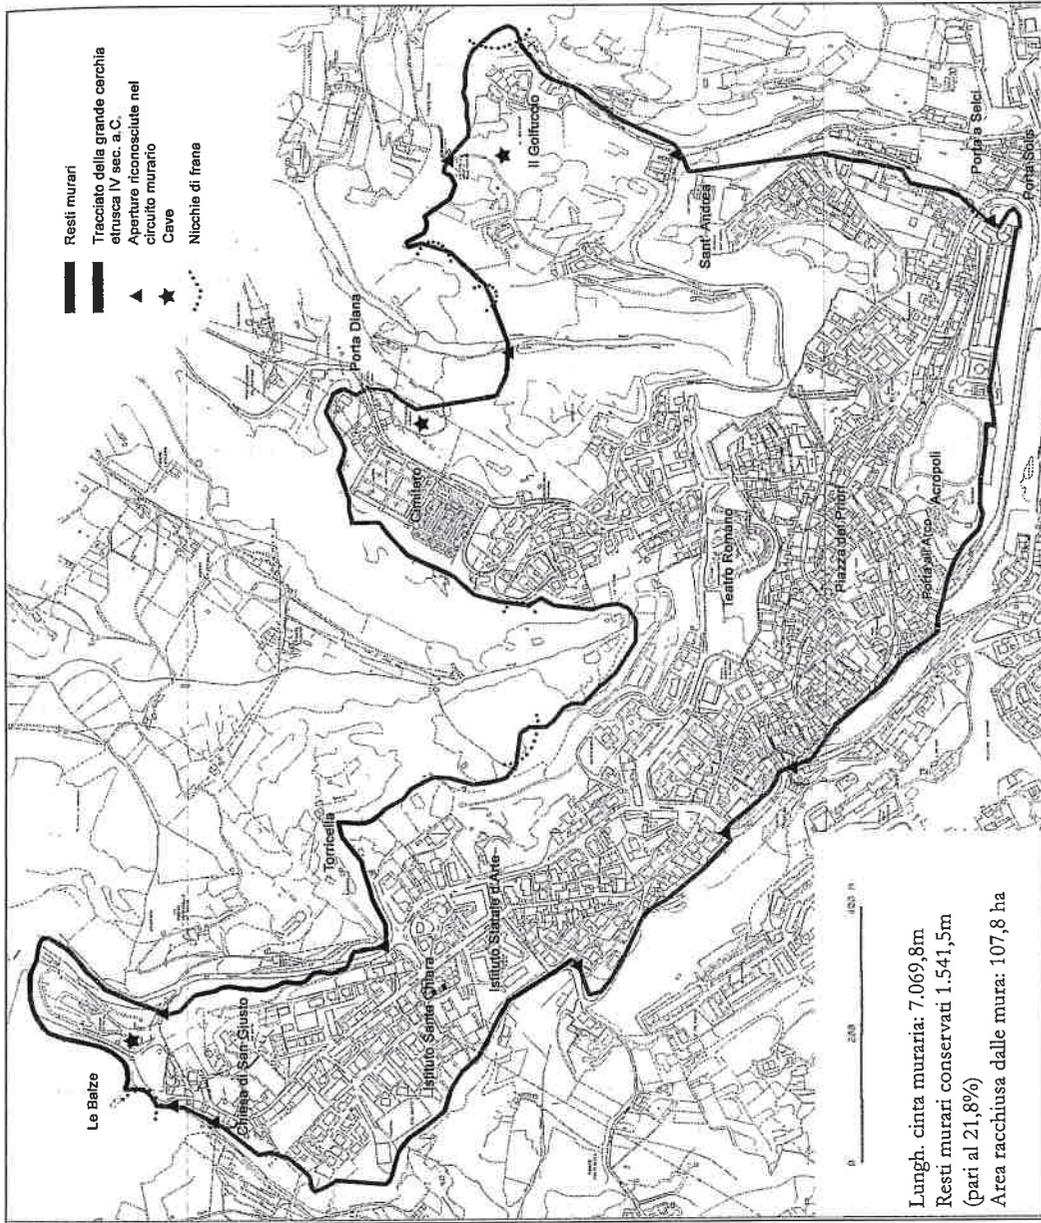
FIG. 4. Volterra. Planimetria 2003 (rilievo Soprintendenza per i Beni Archeologici della Toscana - Centro di Ateneo per i Beni Culturali).

Risultato di questa verifica è la planimetria che qui si presenta (FIG. 4) in cui sono evidenziati i resti ancora oggi conservati della grande cerchia muraria, le nicchie di frana, le zone di cava antica (almeno tre sicure) e, ovviamente, le porte urbiche, da cui si dipartono le principali direttrici viarie:

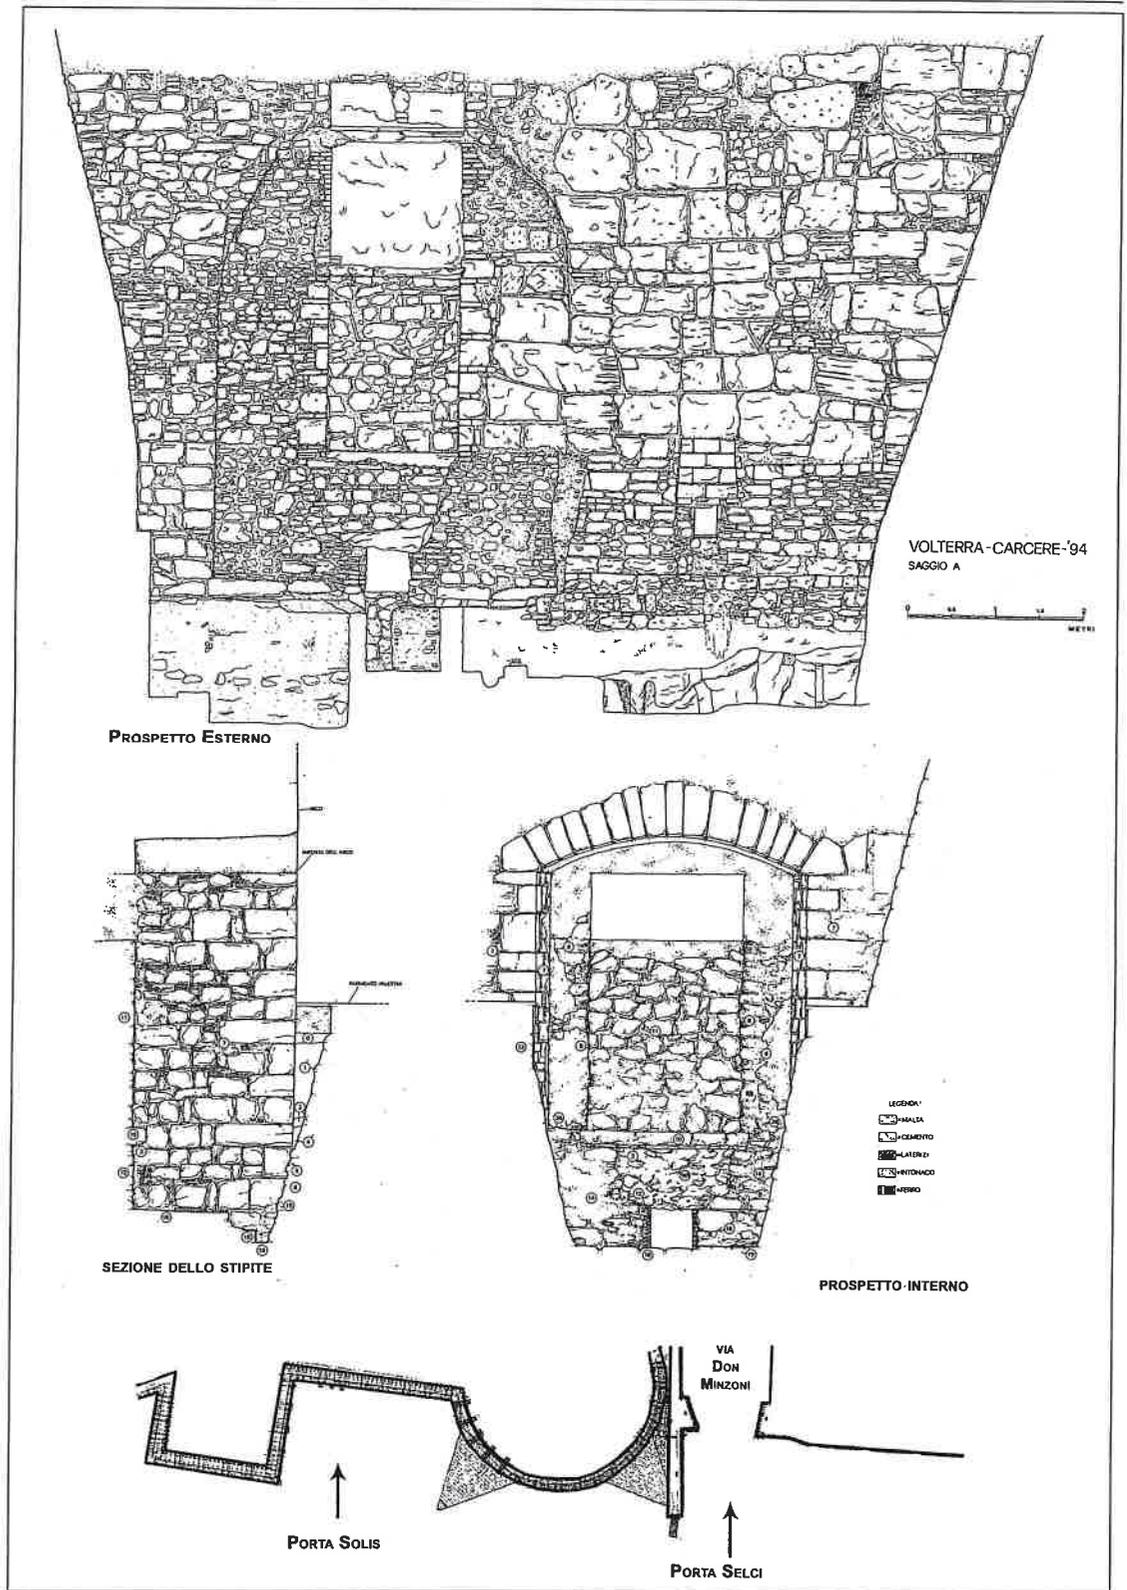
FIG. 5. Volterra. Porta Solis, scavo 1994, pianta, prospetti e sezioni (rilievo Cooperativa Archeologia).

Circolare del Duca d'Atene», sono stati riportati alla luce insieme ad «almeno sette filari di blocchi della cinta etrusca»¹ nel 1994 in occasione di lavori all'interno della Fortezza (Fig. 5).

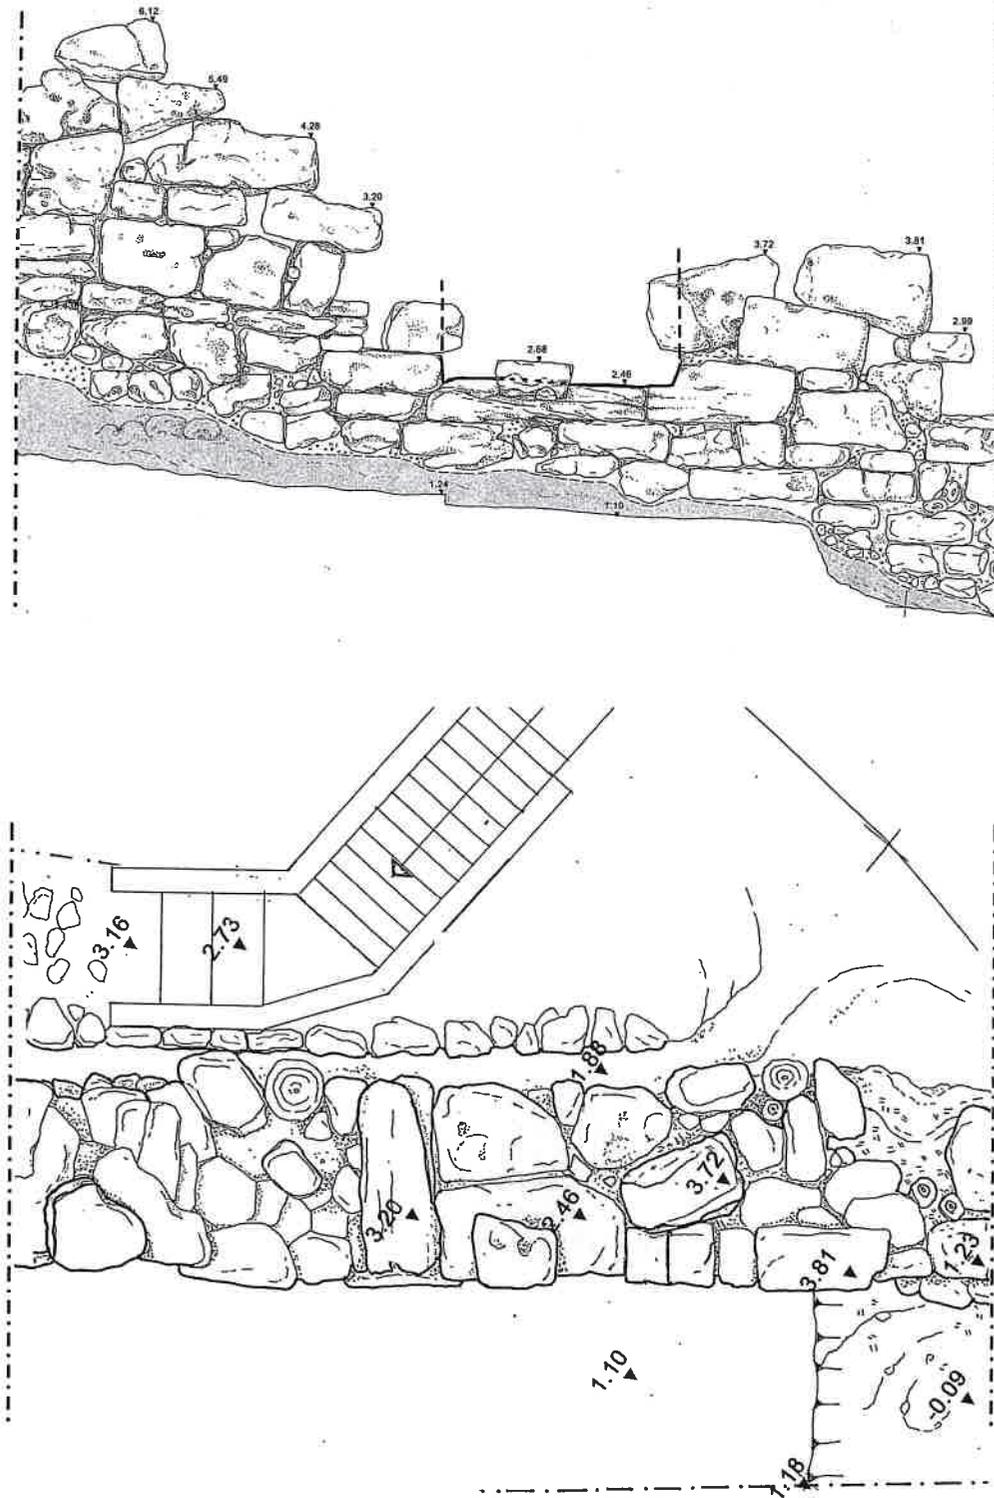
FIG. 6. Volterra. Località S. Andrea, mura etrusche: 'postierla', prospetto e pianta (rilievo R. Sabelli, M. R. Galanti).

La ripulitura preliminare al restauro del breve tratto di mura in località S. Andrea, sotto l'attuale Seminario e la chiesa di S. Andrea, liberando i blocchi dalla vegetazione infestante e dalle numerose superfetazioni moderne che li nascondevano alla vista e consentendone una più efficace lettura, ha confermato l'esistenza, in questo settore del circuito, di quella 'postierla' di cui il toponimo 'S. Andrea in postierla' aveva conservato memoria (Fig. 6; Tav. I c).³

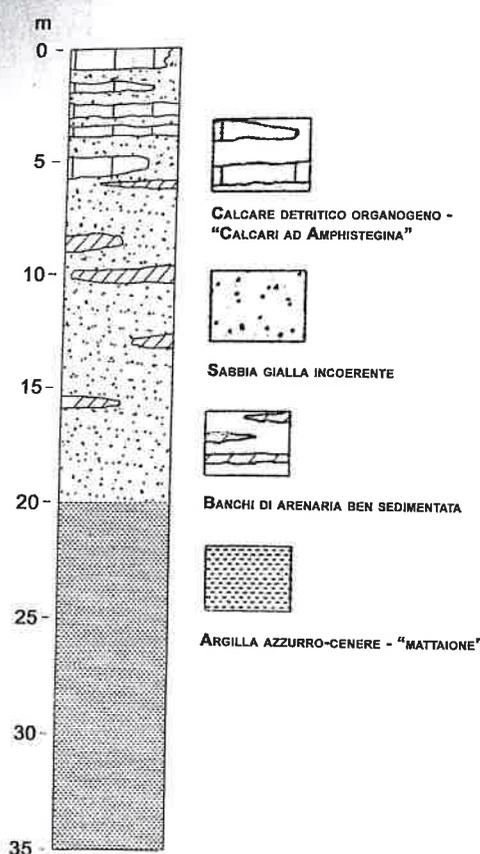
Fig. 7. Schema litostratigrafico del colle volterrano.

dizionato in maniera evidente la scelta delle tipologie e delle tecniche costruttive: le muraure, realizzate con calcareniti detritico-organogene (calcari ad Amphistegina), posano su un piano di spicco costituito dai banchi di sabbie arenarie ben cementate inseriti in strati di sabbie debolmente cementate e di sabbie incoerenti; lo strato più profondo è costituito da argille azzurre ('mattaione'). Tra le argille azzurre e le sabbie incoerenti sono state riscontrate linee continue di discordanza erosiva (Fig. 7).

La verifica del circuito murario è stata accompagnata dallo studio geolitologico del colle volterrano.⁴ La situazione geomorfologia, qui restituita nello schema litostratigrafico, ha con-

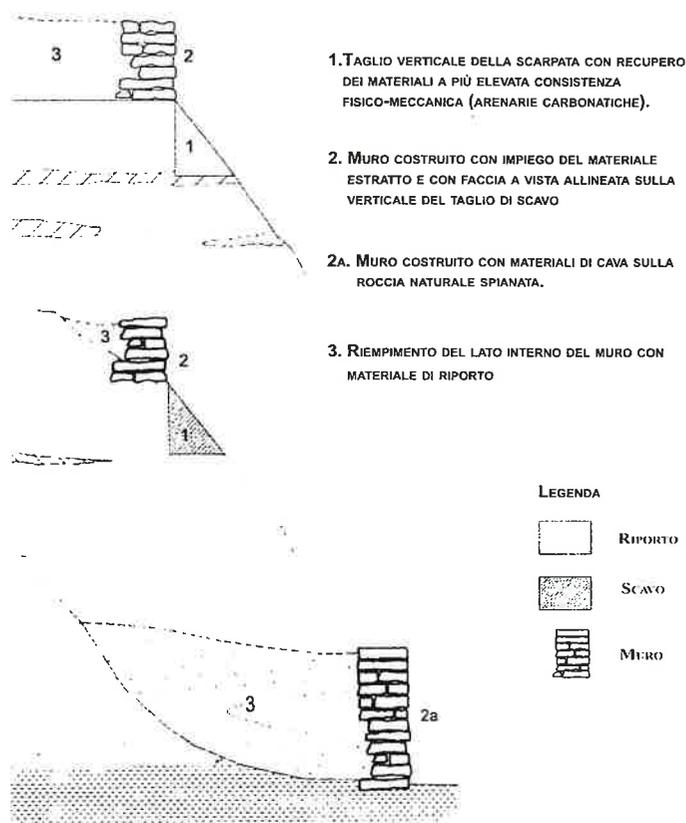
FIG. 8. Schemi di edificazione delle mura etrusche.

L'adattamento delle tipologie e tecniche costruttive alle particolari condizioni litostratigrafiche del sito è esemplificato negli 'schemi di edificazione', qui proposti come rilevati dall'osservazione diretta dei contesti geoarchitettonici: all'interno di una metodologia esecutiva omogenea si possono registrare, a seconda delle specifiche situazioni, differenti modalità di preparazione del piano di spicco del muro e di messa in opera della muratura (i livelli di

riempimento indicati sono stati convenzionalmente fissati, non si conoscono infatti, allo stato attuale delle ricerche, i piani di calpestio antichi) (FIG. 8).¹

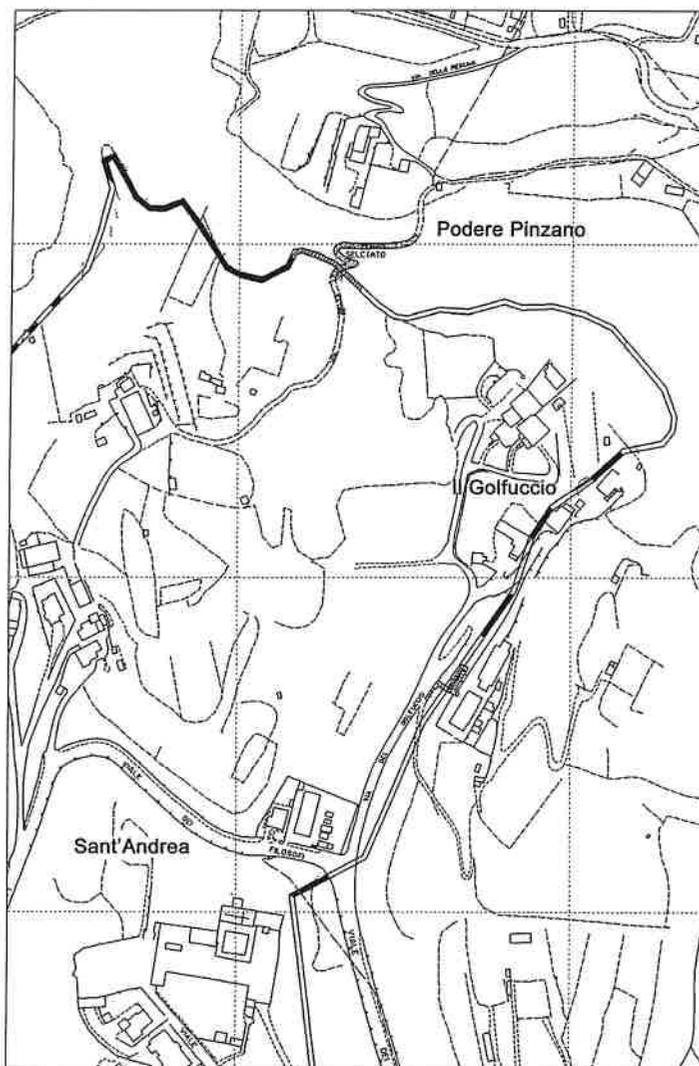
FIG. 9. Volterra. Mura etrusche, percorso podere Pinzano - S. Andrea.

Per il primo intervento di restauro è stato scelto il tratto di mura urbane in località S. Andrea, situato a valle del cantonale sud-est dell'omonima chiesa, nel complesso del Seminario Vescovile, lungo il percorso che dalla valle di Pinzano, passando per il Golfuccio, risale verso Castello (FIG. 9).

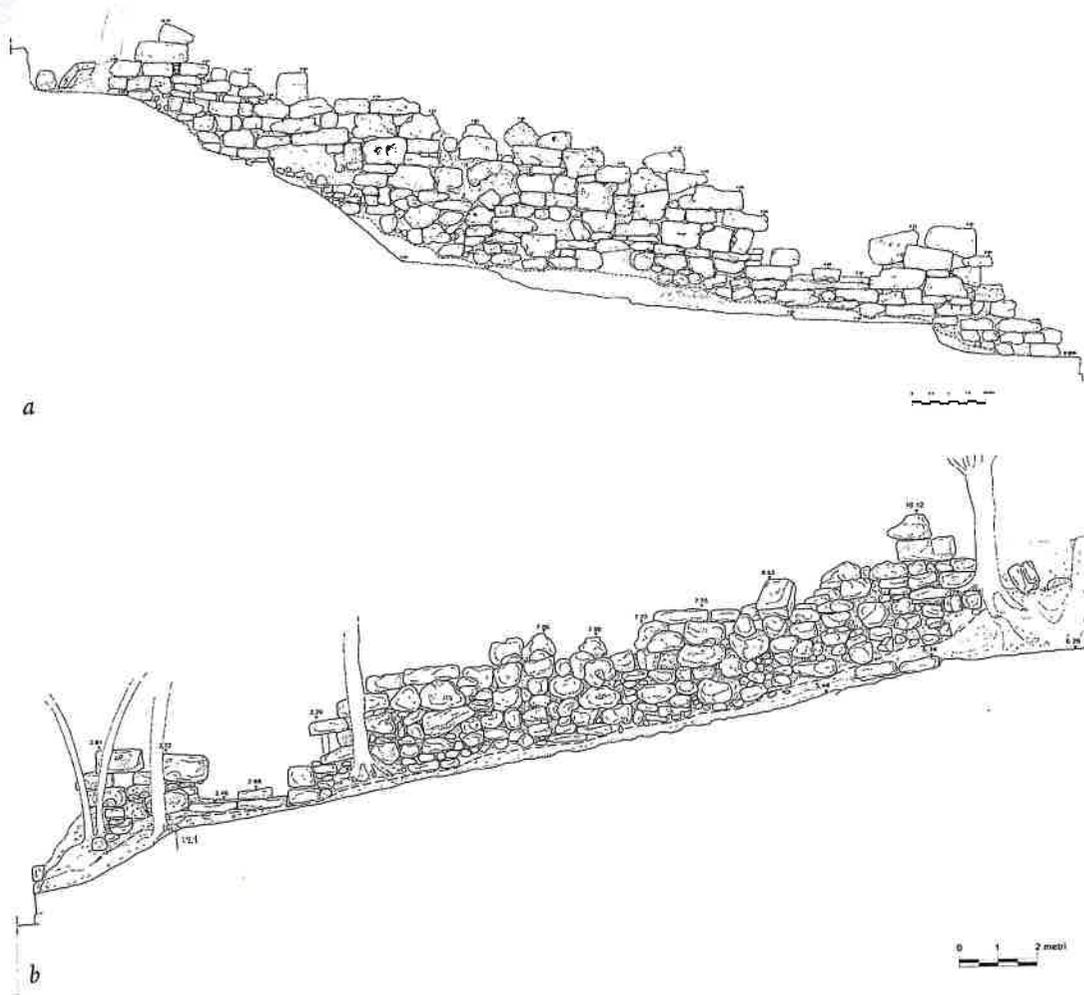
FIG. 10. Volterra. Località S. Andrea, muro etrusco. a) Prospetto principale; b) Prospetto tergale.

Il radicale intervento di pulitura preliminare al restauro ha 'riportato alla luce' un muro monumentale, con asse di costruzione est-ovest, realizzato in opera pseudo-poligonale, con saltuari elementi diatonici e numerosi elementi di minori dimensioni con funzione di inzeppatura (TAV. II b).¹ Impostato su un declivio con forte pendenza verso est mostra una diffusa irregolarità dei piani di posa, particolarmente sensibile sul lato sud. Il rilievo, eseguito dopo la pulitura, evidenzia i piani di spicco del muro, che si adattano all'andamento irregolare della roccia naturale, evidentemente mai livellata, e la fondazione, rozzamente realizzata nel settore ovest, con massi e blocchi irregolarmente accostati, più regolare nel settore est, a partire dalla 'postierla', con blocchi lavorati disposti a filari (FIG. 10 a-b).

¹ È conservato per una lunghezza di circa 28,40 m in proiezione orizzontale, con un'altezza massima di 4,50 m e uno spessore costante di circa 2,10 m.

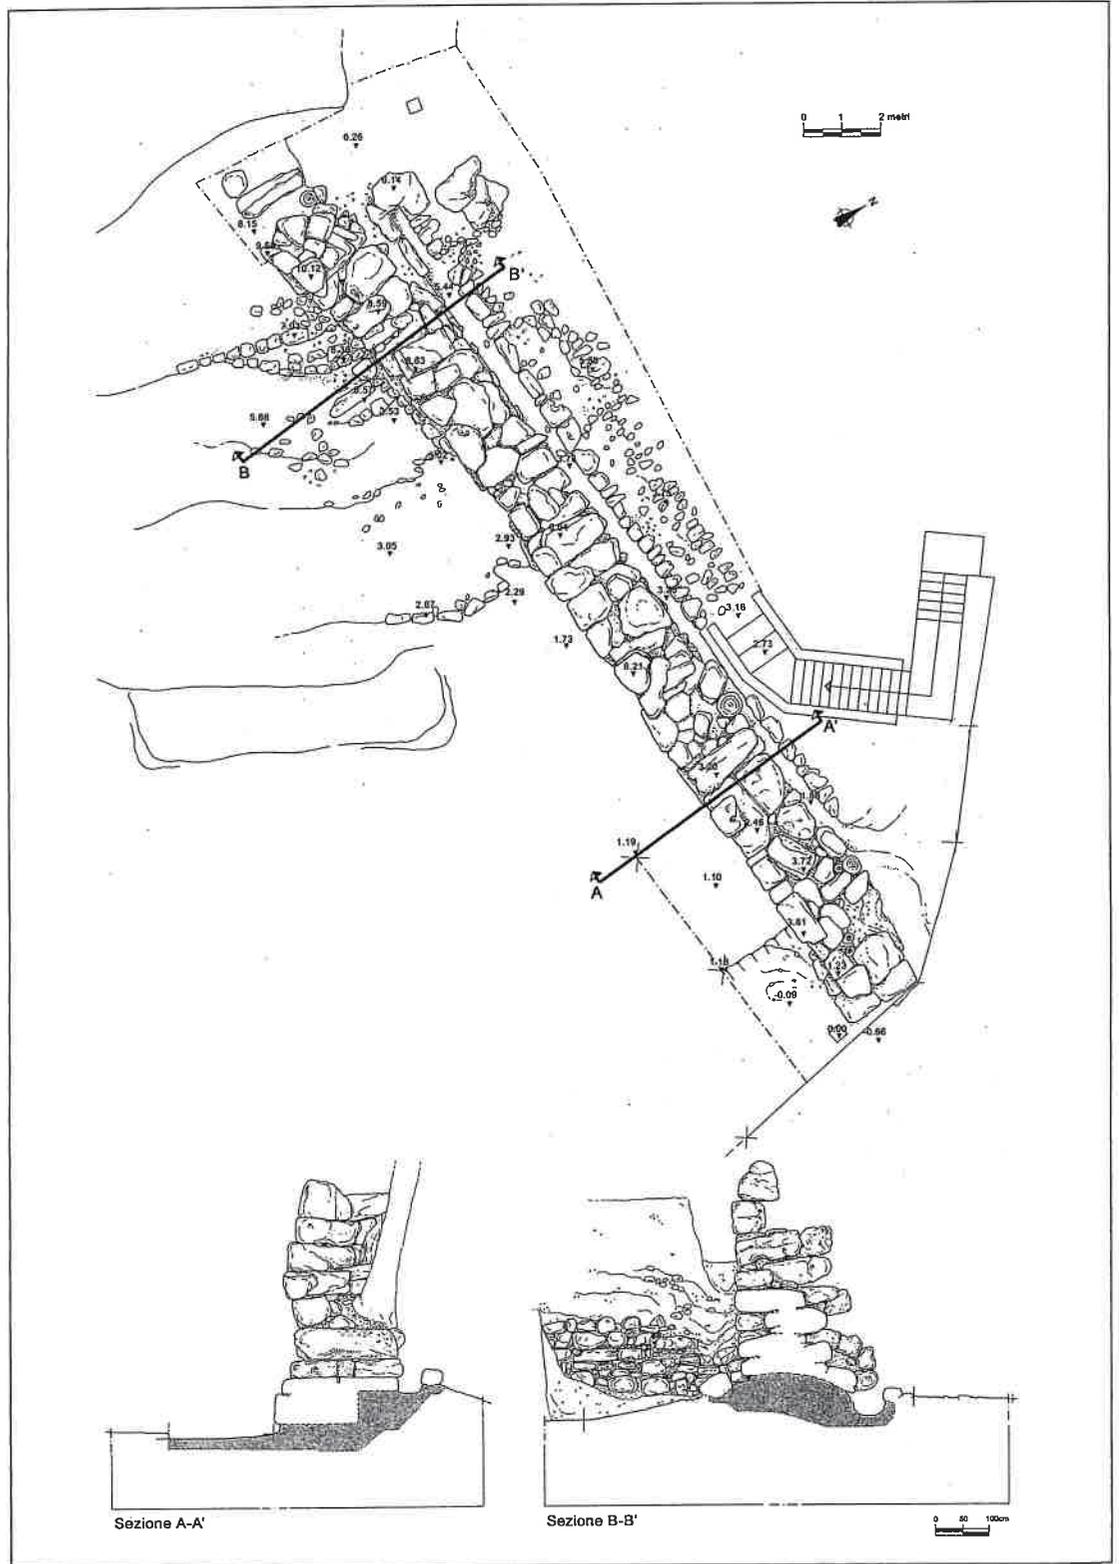
FIG. 11. Volterra. Località S. Andrea: muro etrusco, pianta e sezioni.

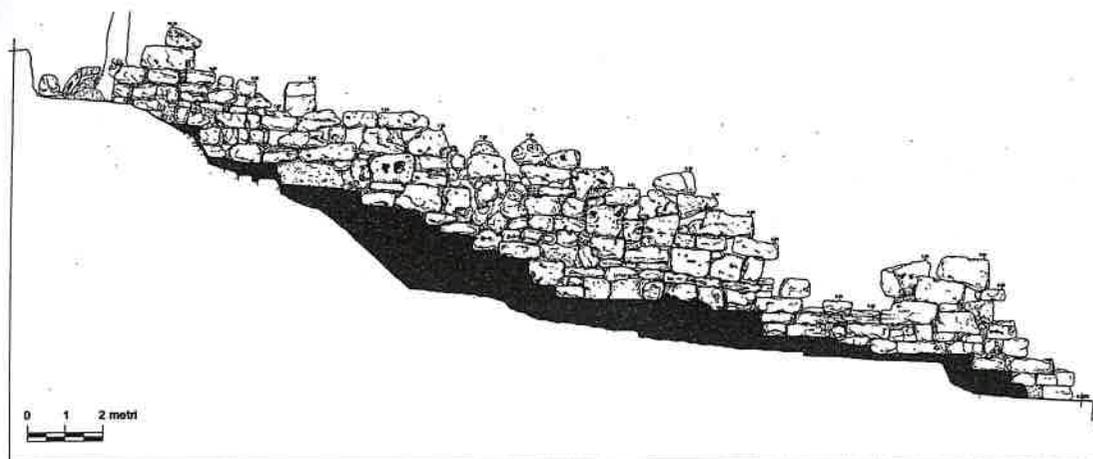
FIG. 12. Volterra località S. Andrea, muro etrusco: prospetto principale con indicazione della linea di terra antica.

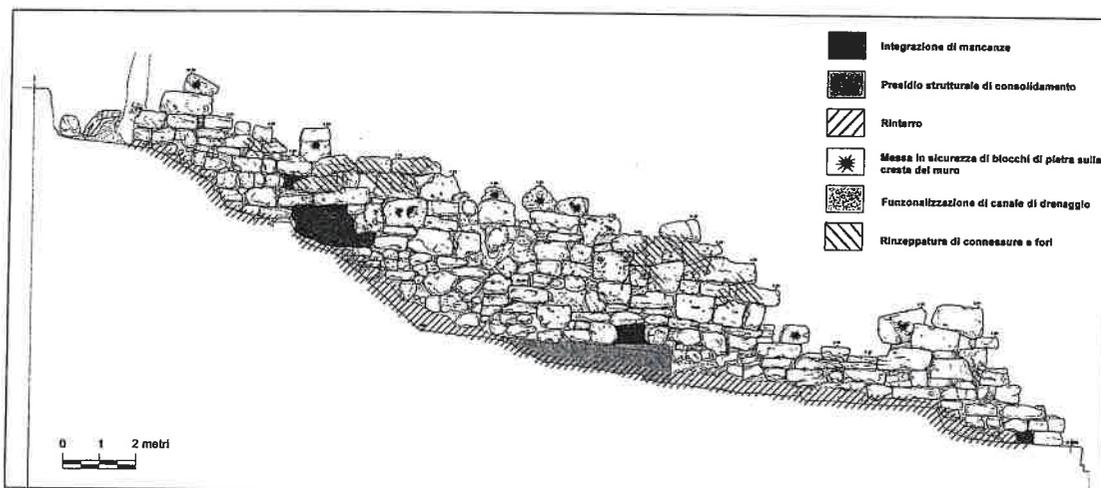
FIG. 13. Volterra. Località S. Andrea, muro etrusco: prospetto principale con proposta di interventi.

L’intervento conservativo in corso prevede opere atte a migliorare la condizione di stabilità dell’intera struttura e a ridare dignità al monumento, favorendone una corretta visione (fino ad oggi la faccia a vista rimaneva completamente obliterata!) ed un più agevole programma di manutenzione (FIG. 13).

Si prevede pertanto, dopo l’intervento di pulitura e neutralizzazione, con rimozione in sicurezza della vegetazione infestante, di consolidare la muratura con:

- inserimento di elementi di supporto metallici nelle porzioni dilavate dei livelli di fondazione;
- integrazione delle mancanze dell’apparecchio murario con ricollocamento in opera degli elementi in crollo;
- messa in sicurezza dei blocchi sommitali dislocati;
- sutura delle lesioni ed interconnessioni;

- realizzazione di un adeguato drenaggio ai piedi del muro, con consolidamento e rimessa in pristino della canaletta di scolo sul lato nord;
- ulteriori interventi sul selciato antico lungo il lato nord del muro, con sistemazione del cordonato in blocchi lungo la canaletta di scolo, previo consolidamento della stessa.
- sistemazione dei percorsi di visita, con accesso sul lato sud, per una corretta vista del paramento principale del muro.

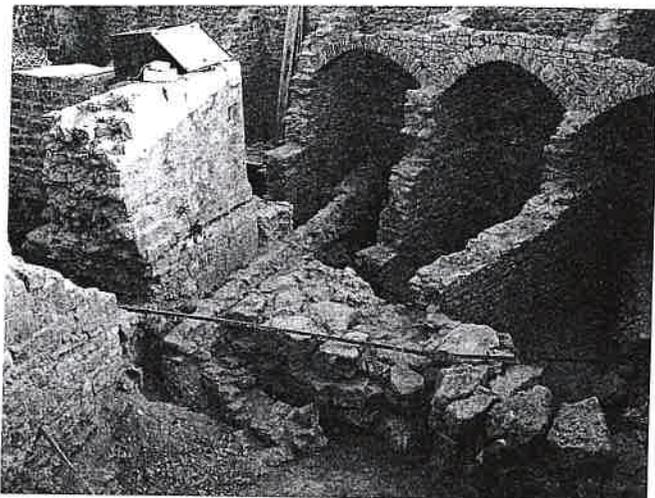
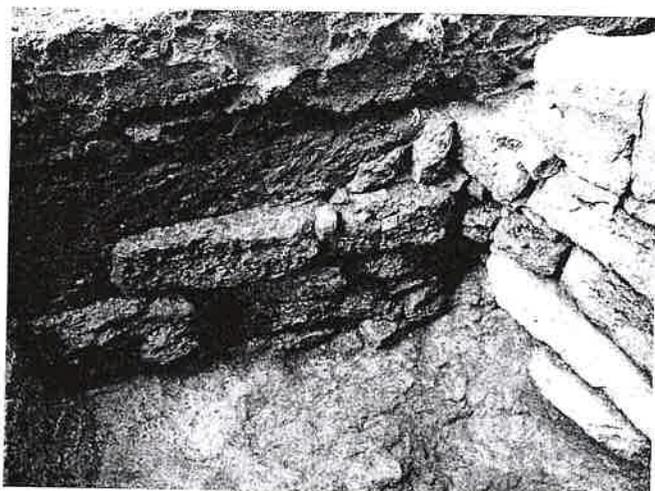
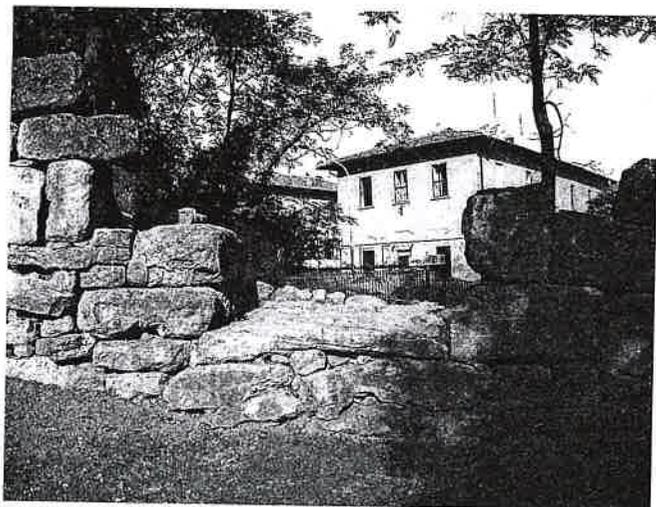
TAV. I. Volterra. *a*) Bastione Rocca Vecchia, scavi 2003, dettaglio del muro etrusco; *b*) Via Gramsci, lavori di pavimentazione: dettaglio del muro etrusco in opera quadrata; *c*) Muro etrusco in località S. Andrea, 'postierla'.

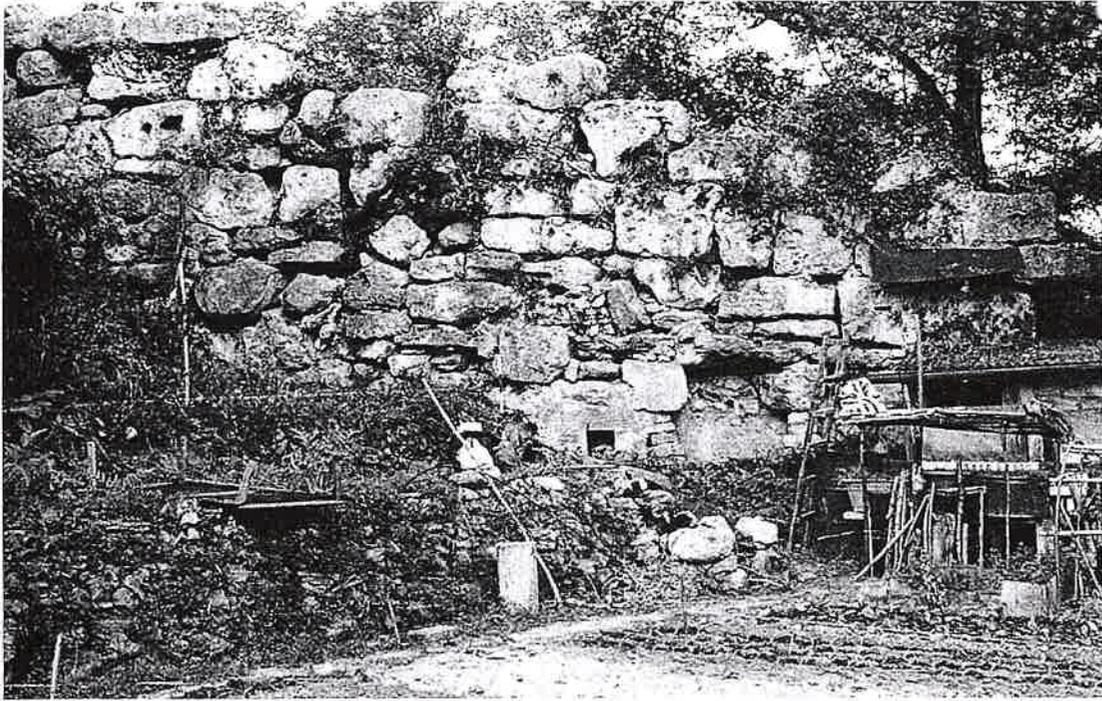
*a*

TAV. II. Volterra, località S. Andrea, muro etrusco. *a*) Prospetto principale prima del restauro; *b*) Prospetto principale dopo il restauro.

da una folta vegetazione e da annessi agricoli moderni, nonché gravemente danneggiato da un prolungato uso improprio e distruttivo (TAV. II a).

Anche nel caso di S. Andrea, l'abbandono dell'area, l'uso improprio del monumento, le numerose superfetazioni e gli interventi, anche distruttivi, di cui è stato fatto oggetto in tempi recenti,³ hanno determinato un processo di degrado i cui effetti possono riassumersi in:

- erosione dei livelli di fondazione per dilavamento delle sabbie incoerenti sottostanti la costruzione;
- dislocazione dei blocchi sommitali per la perdita del materiale da rinzeppatura;
- espulsione dei blocchi da parte di apparati radicali superiori;
- lesioni, frantumazione e crollo di elementi lapidei;
- erosione superficiale e alveolizzazione dei blocchi;

– violazione della struttura antica con l’inserimento di elementi metallici a retta di costruzioni moderne, asportazione di blocchi e scavo nel banco di sabbia per la realizzazione di strutture improprie (ad es. conigliere) (cfr. Tav. II a).
