**DOTTORATO DI RICERCA IN SCIENZE DELLA TERRA**

*Università degli Studi di Firenze*

**STEFANO MORELLI**

**“APPLICAZIONE DI TECNICHE DI MAPPATURA  
AD ALTA RISOLUZIONE DEGLI ALVEI FLUVIALI”**

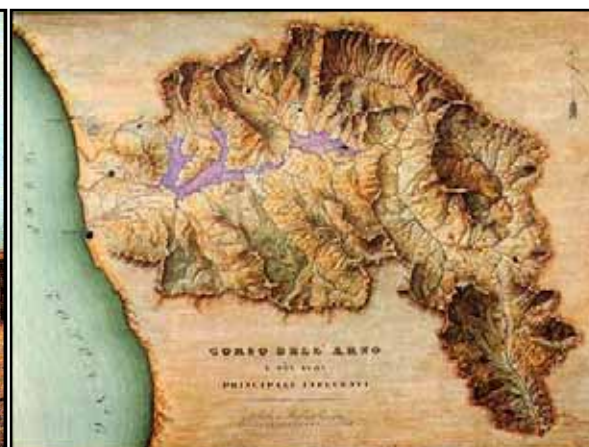
Fig. 2.9 - Aree inondate durante l'alluvione del 1844, da una mappa di Manetti del 1847.

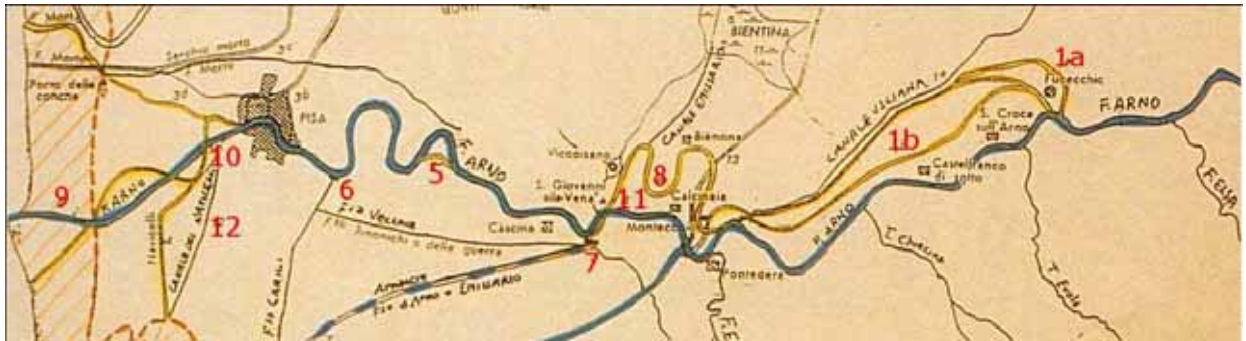
Fig. 2.10 - Le modifiche effettuate sull'Arno in tempi storici nel tratto compreso tra Fucecchio e la foce (da ADB Arno, 1996):  
**(1a)(1b)** I bisarni costruiti per la messa in sicurezza di Fucecchio, Santa Croce e Castelfranco di Sotto  
**(5)** L'ansa dello Zambra  
**(6)** Le bocchette di Putignano  
**(7)** Il trabocco di Fornacette e l'Arnaccio (canale di diversione)  
**(8)** La rettificazione di Montecchio - San Giovanni alla Vena  
**(9)** Il taglio ferdinandeo del 1606 a rettificazione della foce dell'Arno  
**(10)** Il taglio dei meandri di Barbaricina del 1770  
**(11)** L'emissario, la bonifica del lago di Bientina e la chiusura del Sorezza  
**(12)** Il canale dei Navicelli

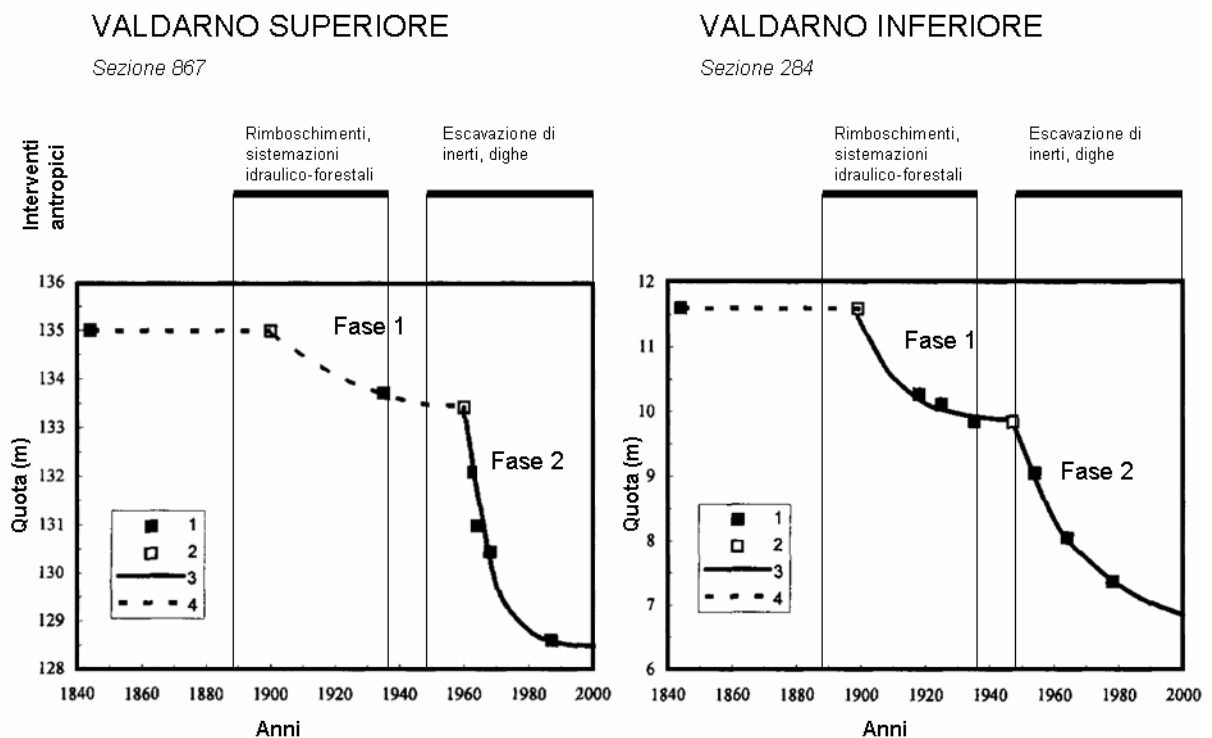
Fig. 2.11 - Abbassamento del fondo nel tempo in relazione ai principali interventi antropici. 1) dati misurati, 2) dati ipotizzati, 3) curva di abbassamento calcolata, 4) andamento presunto (Rinaldi & Simon, 1998 e Rinaldi, 2006 modificati)

- 1) tratti con abbassamento del fondo limitato (inferiore a cinquanta centimetri), assente, o localmente in sedimentazione;
- 2) tratti con abbassamento del fondo mediamente inferiore ai due metri;
- 3) tratti con abbassamento del fondo mediamente compreso tra due e quattro metri;
- 4) tratti con abbassamento del fondo mediamente compreso tra quattro e sei metri;
- 5) tratti con abbassamento del fondo mediamente superiore ai sei metri;
- 6) zone di estrazione di inerti in alveo o nella pianura.

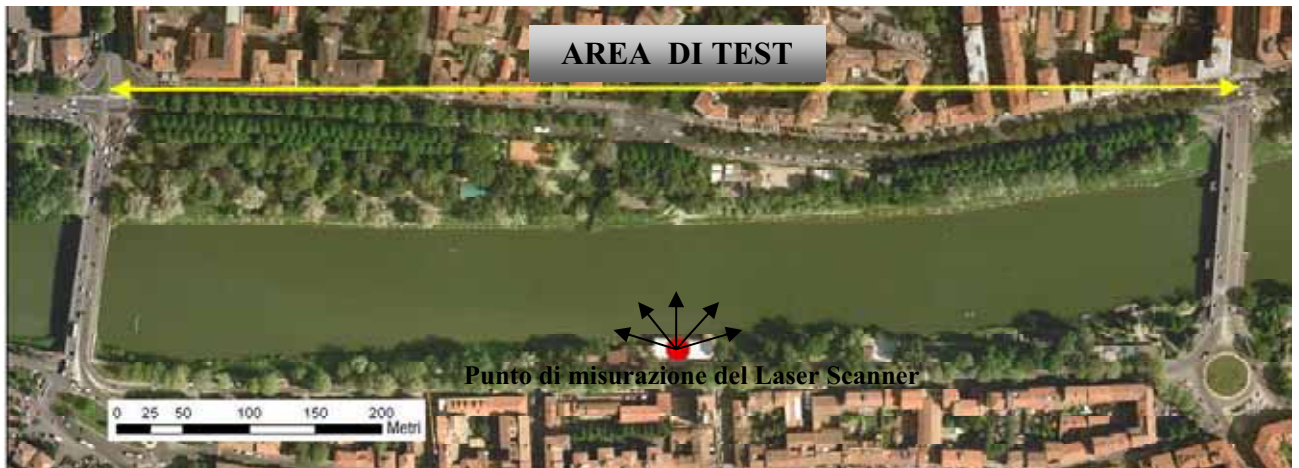
Fig. 4.1 - Area di test

La ricerca di tecniche analitiche che fossero in grado di effettuare rilievi geomorfologici secondo le modalità sopra descritte ha portato a selezionare due tipi di strumentazioni, entrambe utilizzabili direttamente da terra: Laser scanner 3D (Heritage & Hetherington, 2005, 2007; Seed *et al.*, 2005; Milan *et al.*, 2007; Nasermoaddeli & Pasche, 2008) ed un sistema di posizionamento globale (GPS) di tipo geodetico (Peyret *et al.*, 2000; Campana, 2006a; Xiao *et al.*, 2006; Kinzel, 2008). Per scegliere quale dei due apparecchi fosse più indicato è stato effettuato con entrambi un test di prova in un settore di sponda sul corso dell'Arno. L'area analizzata è situata sulla destra idrografica nel tratto compreso tra ponte San Niccolò e ponte Giovanni da Verrazzano per un'estensione di circa 850 m (Fig. 4.1).

Il rilievo laser scanner è stato effettuato con unica scansione da un punto centrale situato sulla riva opposta (Fig. 4.1 e 4.2) in modo tale che fosse possibile comprendere con un'unica scansione tutta l'area di test. La mappatura GPS invece è stata invece eseguita direttamente sul luogo di indagine (Fig. 4.1 e 4.3) a distanza di pochi minuti dalla prova precedente. Lo strumento è stato utilizzato in modalità differenziale in tempo reale.

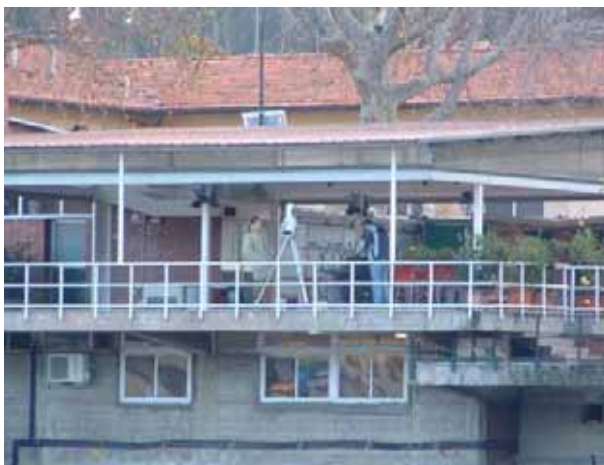
Fig. 4.2 - Sito da cui è stata effettuata la scansione con il Laser Scanner (strumento utilizzato Riegl LMS-Z420i)

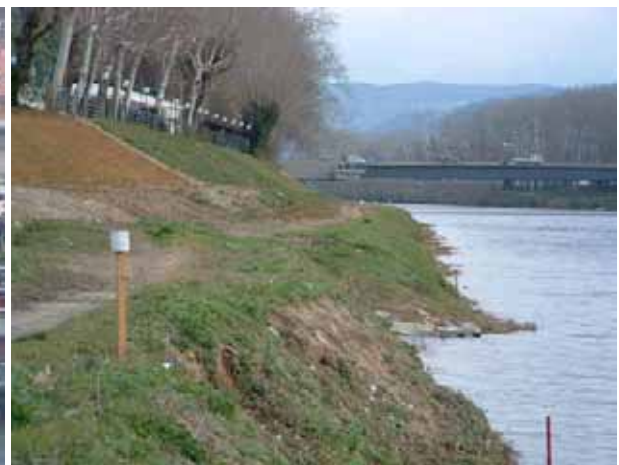
Fig. 4.3 - Porzione orientale dell'area di test. In primo piano uno dei riflettori utilizzati per la scansione con il Laser Scanner

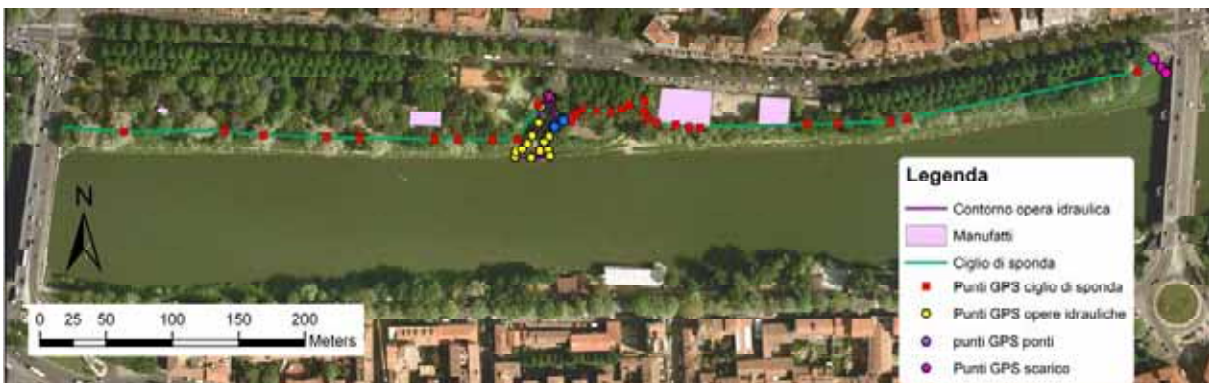
Fig 4.5 – punti rilevati con strumentazione GPS direttamente sugli oggetti di interesse selezionati al momento della misurazione.

In entrambi i casi gli strumenti hanno evidenziato buoni risultati, dimostrandosi in grado di fornire abbastanza rapidamente i dati base necessari per ricostruire un accurato modello digitale delle aree osservate (Fig. 4.4 e 4.5).

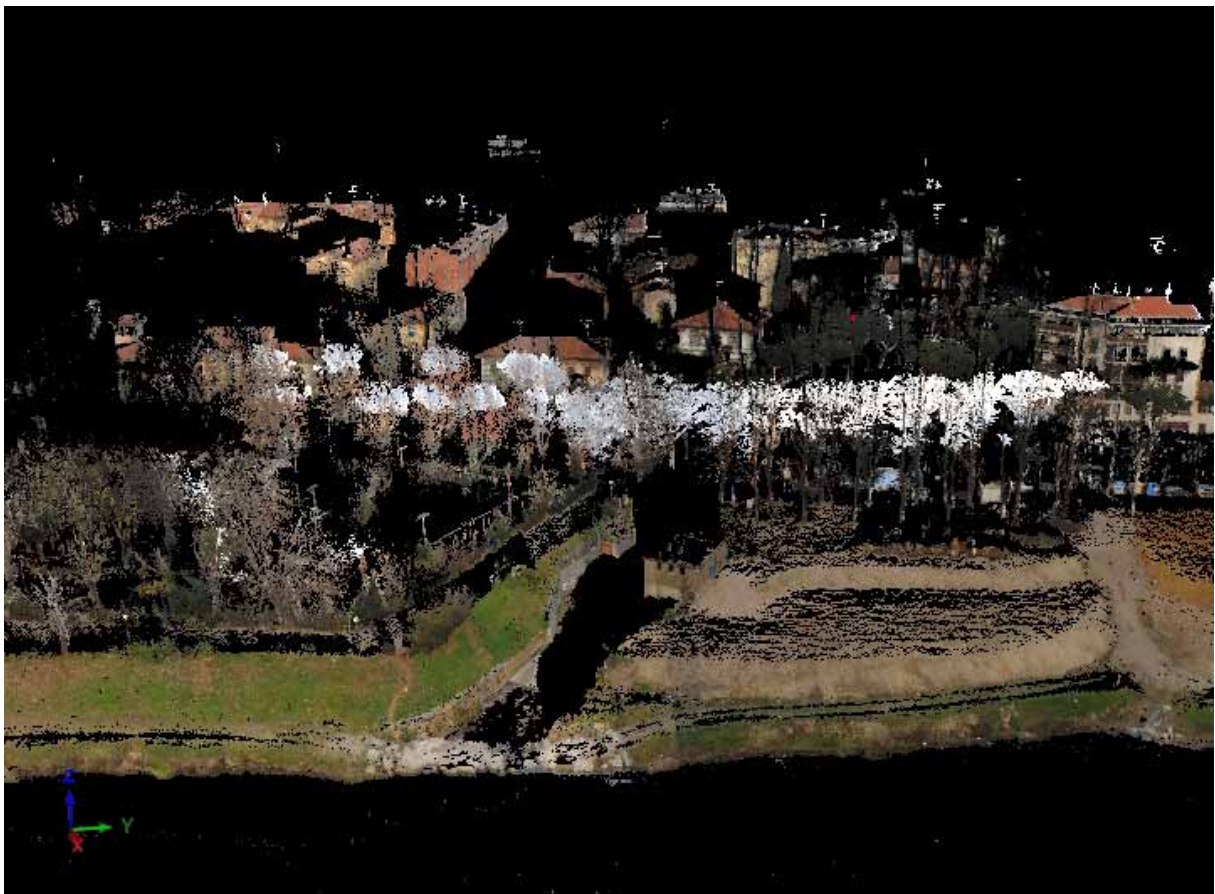
Fig 4.6 – Ingrandimento della nuvola di punti nella porzione centrale. L'immagine è colorata in valori RGB tramite una macchina fotografica digitale appositamente calibrata e installata in testa allo strumento

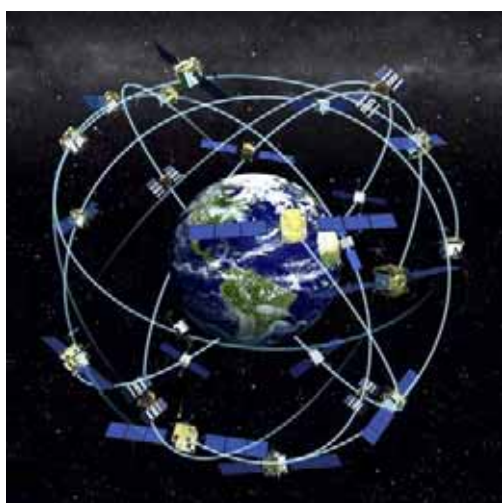
Fig. 4.9 - Costellazione Navstar

Il segmento riguardante lo spazio è composto da una costellazione di 31 satelliti orbitanti posti su 6 orbite circolari e parallele inclinate di  $55^\circ$  rispetto al piano equatoriale (Fig. 4.9) (<http://tycho.usno.navy.mil>). I satelliti orbitano ad un'altezza operativa che varia da 18000 a 22000 Km e compiono due rotazioni del pianeta al giorno con un periodo di rivoluzione è di 11 ore e 58 minuti ad una velocità di 11.250 km/h circa. Ciò significa che, ogni giorno, ad una determinata ora, in un determinato punto della Terra, non saranno visibili sempre gli stessi satelliti, con la stessa disposizione nello spazio. Le orbite dei satelliti sono state comunque studiate in modo che in ogni momento ogni punto della terra venga visto da almeno 4 satelliti contemporaneamente per la durata di 5 ore consecutive (Fig. 4.10).

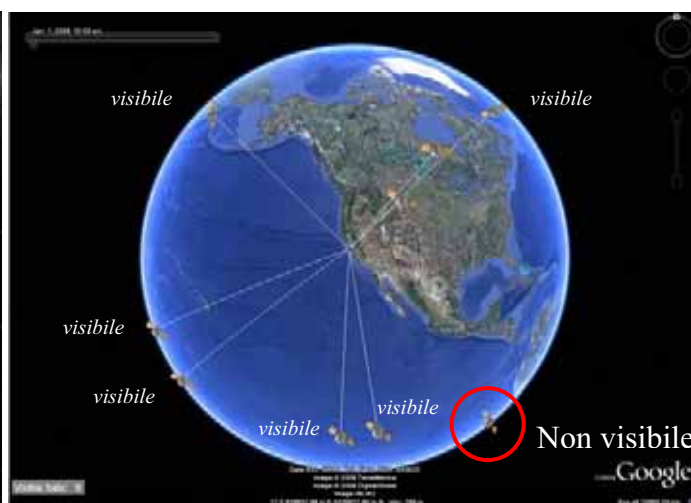
Fig. 4.10 - Immagine tratta da Google Earth © di una possibile distribuzione dei satelliti in orbita rispetto ad una stazione a terra.

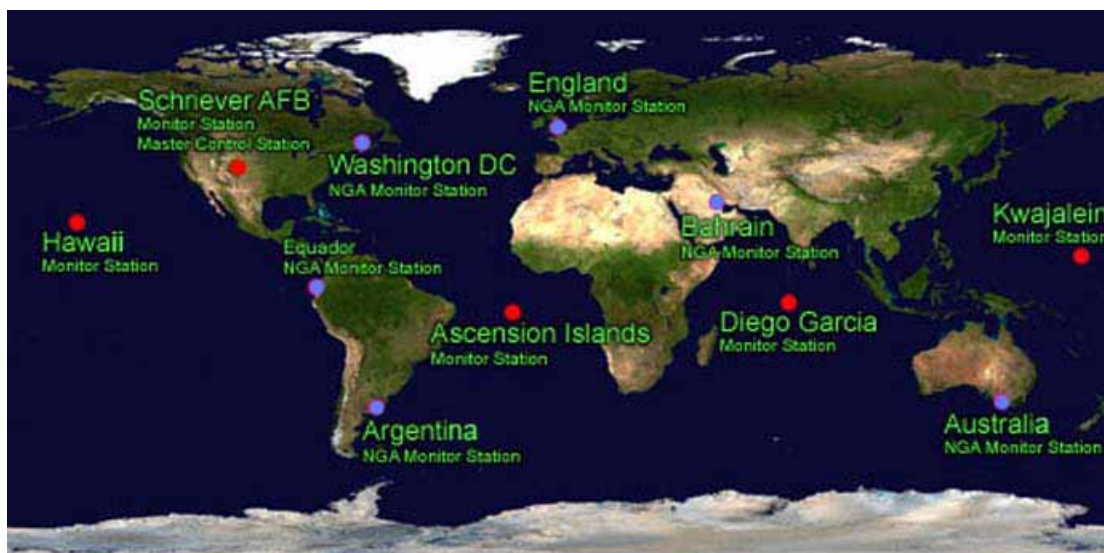
Fig. 4.11 – Dislocazione del segmento di controllo a terra

Il segmento di controllo è formato da cinque stazioni di monitoraggio a terra gestite dalla U.S. Army. La stazione di controllo/monitoraggio principale si trova alla Schriever Air Force Base (AFB), Colorado Springs, USA, mentre le altre si trovano sulle Hawaii, sulle isole Ascension, su Diego Gracia e su Kwajalein e di esse si conosce con grande precisione la loro posizione. L'isole di Ascension, Diego Garcia e Kwajalein sono inoltre dotate di tre antenne terrestri, mentre a Colorado Springs si trova una stazione master. A partire dal mese di settembre del 2005 sono entrate in funzione altre sei stazioni di monitoraggio, gestite dalla NGA (National Geospatial-Intelligence Agency - Agenzia Nazionale di Intelligenza Geospaziale). Le posizioni di queste undici stazioni di monitoraggio sono raffigurate nella figura 4.11.

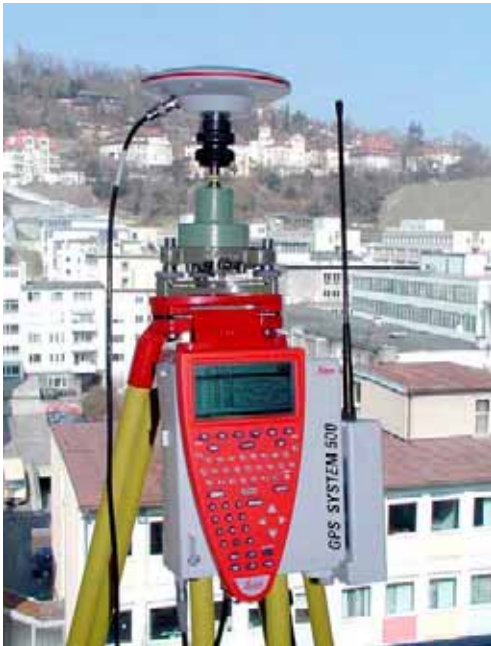
Fig. 4.13 – strumentazione GPS Leica SR530

Gli strumenti GPS utilizzati durante le campagne di misurazione sono due apparecchi Leica di tipo geodetico (DGPS modello SR530 e 1200), ricevitori a 24 canali doppia frequenza e con RTK integrato, che costituiscono le risorse tecniche di base per le operazioni di campagna in dotazione al Dipartimento di Scienze della Terra (Fig. 4.13 e 4.14).

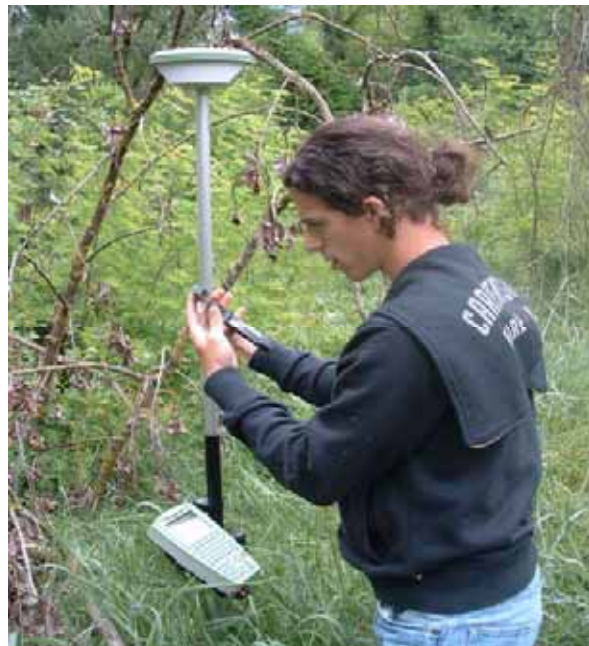
Fig. 4.14 – strumentazione Leica 1200

Essi sono entrambi caratterizzati da antenne a doppia frequenza dalla capacità di tracciamento indipendente di codice e fase L1/L2, che hanno consentito il rilievo degli elementi di interesse con un errore di localizzazione inferiore ai 5 cm sia in quota che nel posizionamento planimetrico. Tali imprecisioni si riferiscono ovviamente al sistema di coordinate nel quale lavorano gli strumenti (WGS84 basato sull'ellissoide geocentrico GRS80) e quindi nel momento in cui si proietta il dato dall'ellissoide al geoide si deve tenere conto che una certa quantità di errori si possono ulteriormente sommare nelle quote (Higgins, 1999).

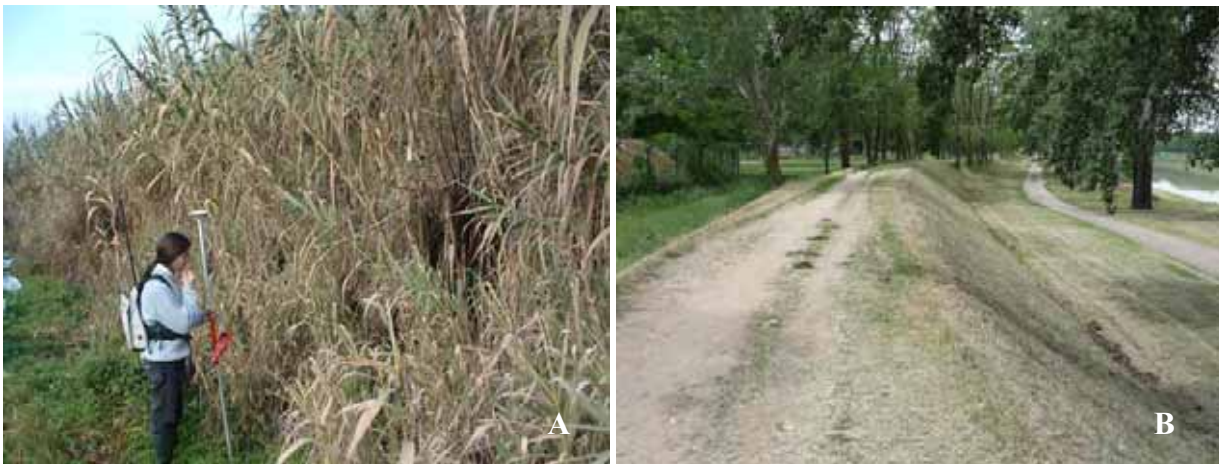
Fig. 4.20 - Fianco arginale interno ricoperto da fitta vegetazione di canne (a valle di Signa) (A), vegetazione ad alto fusto a ridosso del rilevato arginale (pressi di Ponte di Varlungo) (B)

Per gran parte della campagna di mappatura è stato possibile ottenere per ogni oggetto rilevato la densità di punti GPS concordata all'inizio di questo progetto. Tuttavia due principali problemi sono stati incontrati durante questa fase. In primo luogo non tutte le località sono state fisicamente accessibili per ottenere anche una sola misurazione. Infatti ci siamo imbattuti in estesi tratti di ciglio di sponda completamente coperto da una densa vegetazione arbustiva e talvolta arborea che non permetteva di raggiungere le aree di interesse. Anche gli argini, al contrario di quanto si possa pensare, hanno mostrato in alcuni casi difficoltà simili (Fig. 4.20). Ad esempio nei tratti in cui essi si identificano con il rilevato ferroviario è molto facile trovare su entrambi i fianchi una vegetazione costituita prevalentemente da arbusti spinosi, rovi e canne. La presenza di queste piante sembra essere stata incoraggiata in tempi passati dagli stessi gestori del tracciato ferroviario come difesa naturale contro il continuo e pericoloso attraversamento delle persone, ma tuttora estesi settori hanno le stesse caratteristiche. In secondo luogo poiché il ricevitore GPS lavora in base ad una chiara ricezione di segnali radio esso non ha funzionato in modo appropriato nelle zone in cui la ricezione è stata molto bassa o bloccata da ostacoli. Questo si è verificato ad esempio lungo il ciglio di sponda o gli argini suddetti qualora fosse stato comunque possibile penetrare la vegetazione e raggiungere in mezzo ad essa il punto di interesse. Altri casi del genere si sono verificati nelle strette valli nei pressi di Incisa Valdarno, Rignano, Pontassieve e nella Stretta della Gonfolina e nei tratti cittadini specialmente nelle aree con grossi edifici a ridosso dell'Alveo. E' questo il caso Rignano, Firenze, Signa, Ponte a Signa, ecc. Casi particolari sono rappresentati da interferenze momentanee nelle qualità dei segnali di cui non è stato possibile risalire all'origine. Soltanto in

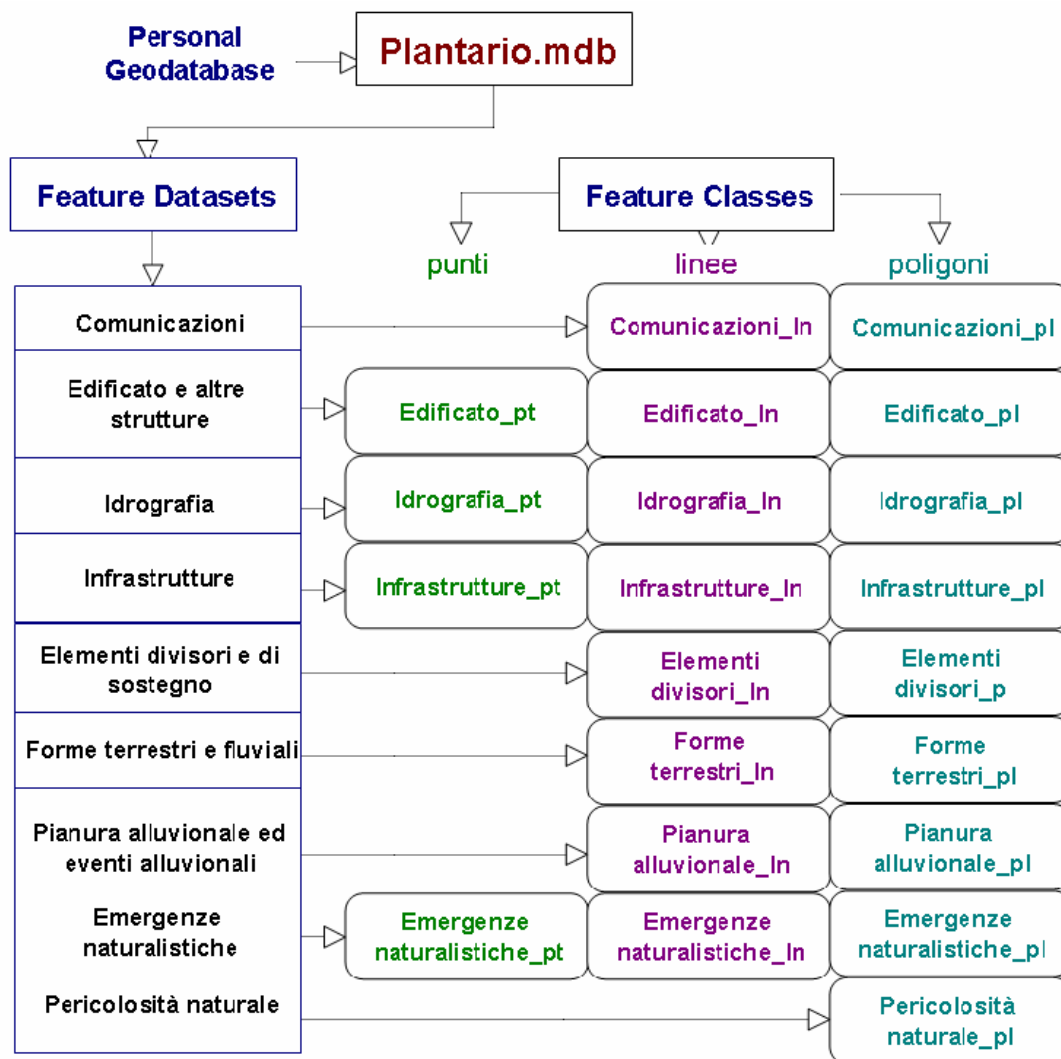
Fig. 5.1 Strutturazione del geodatabase, dove sono confluiti i rilievi GPS, opportunamente separati nelle corrispettive categorie di appartenenza (feature dataset) e a loro volta digitalizzati come punti, linee o poligoni a seconda dell'evenienza (feature classes).

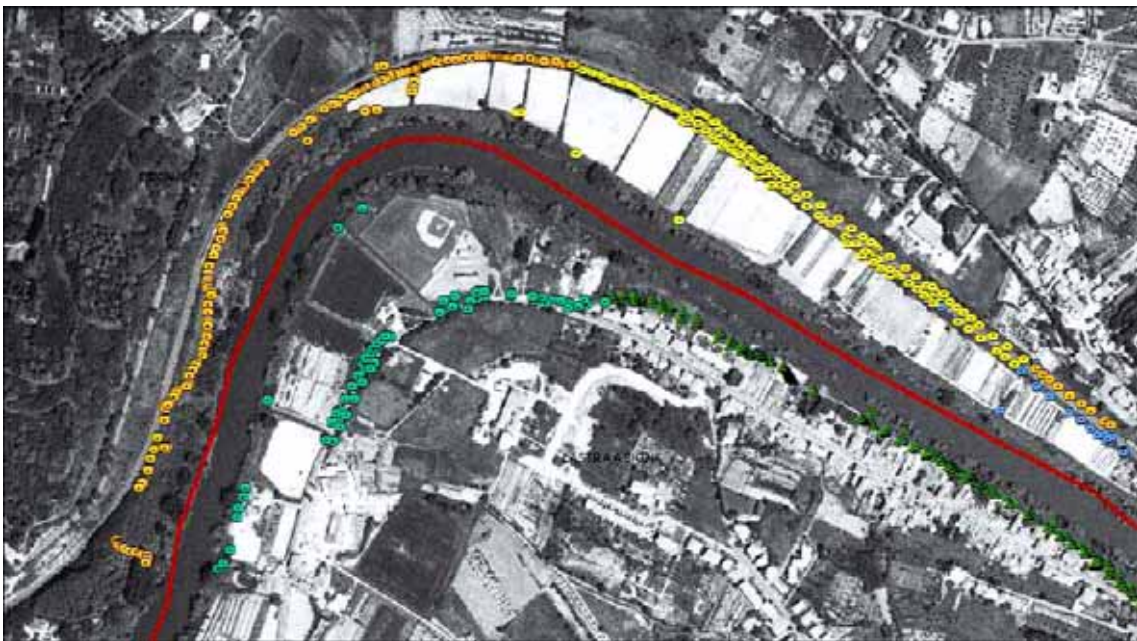
Fig. 5.2 - Esempio di sovrapposizione in ambiente GIS dei punti GPS ricalcolati relativi ai Comuni di Lastra a Signa e Signa (in rosso il confine comunale) con foto aeree in scala 1:10.000. La diversa simbologia di rappresentazione dei punti indica l'appartenenza a rilievi eseguiti in differenti giornate

Quest'ultimi costituiscono le diverse categorie in cui sono stati ripartiti tutti gli oggetti mappati e classificati, definiti come elementi puntuali, lineari o poligonali a seconda dell'estensione areale dell'oggetto in questione. L'inserimento dei dati acquisiti tramite il rilievo GPS ha richiesto la loro trasformazione dal formato originario in RAW DATA a quello RINEX FILE (di scambio), successivamente portato in ASCII e convertito in file numerico con software dedicato. L'applicativo Verto ha consentito il passaggio da coordinate WGS84 geografiche a coordinate piane Gauss Boaga fuso Ovest (ancora utilizzate dalla maggior parte delle amministrazioni pubbliche) e le relative quote ellissoidiche sono state trasformate in geoidiche (reali) attraverso la creazione di un geoide locale, le cui spiegazioni sono riportate nel paragrafo successivo. Il formato finale .dbf ha reso possibile l'importazione in ambiente ArcGIS, dove è stata eseguita anche una verifica del corretto posizionamento dei punti tramite confronto con dati ancillari di tipo cartografico, raster, vettoriale e foto aeree (Fig. 5.2).

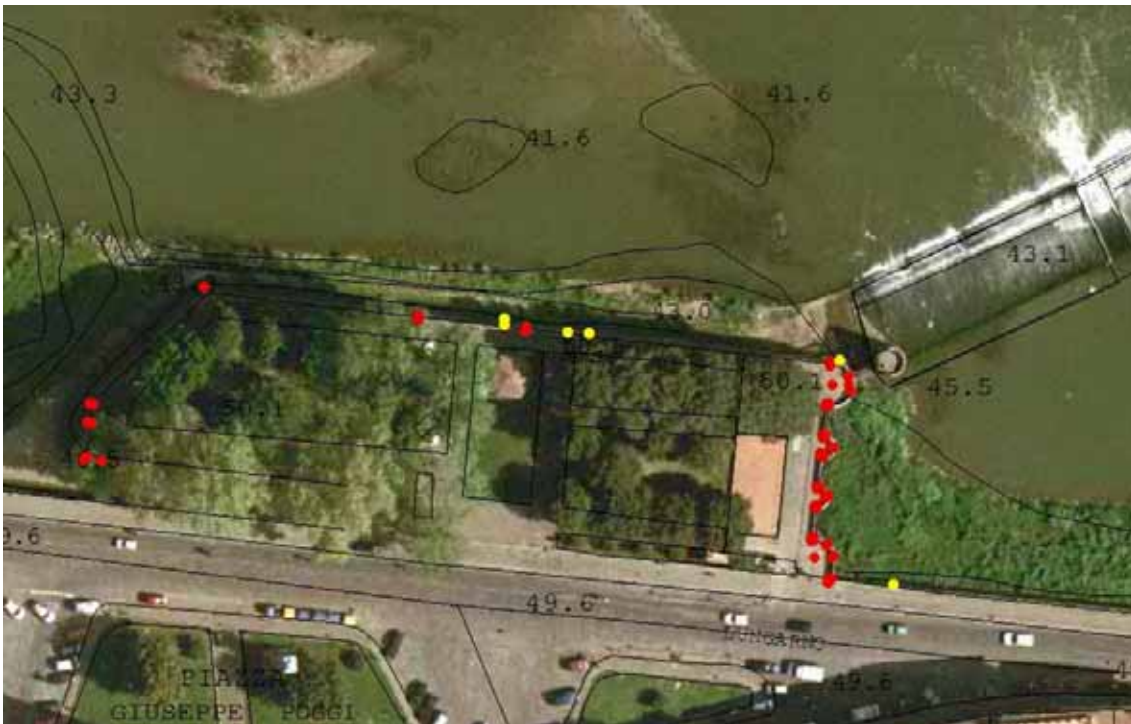
Fig. 5.3 - Esempio di ripartizione dei punti GPS alle diverse categorie: muri arginali in rosso e scarichi in giallo sovrapposti a cartografia digitale 1:2000 e foto aeree (centro di Firenze, Lungarno Cellini).

L'importazione in ambiente ArcGis di tutti i punti battuti ha permesso la loro ripartizione all'interno degli appropriati feature dataset del geodatabase (Fig. 5.3, 5.4). Gli elementi puntuali (come ad esempio gli scarichi) sono semplicemente rappresentati dal punto GPS, mentre gli elementi estesi sono rappresentati da linee o poligoni realizzati utilizzando i punti GPS come nodi (Fig. 5.5). Ogni feature class è contraddistinta da una specifica tabella di attributi in cui sono state inserite le informazioni contenute nelle schede monografiche

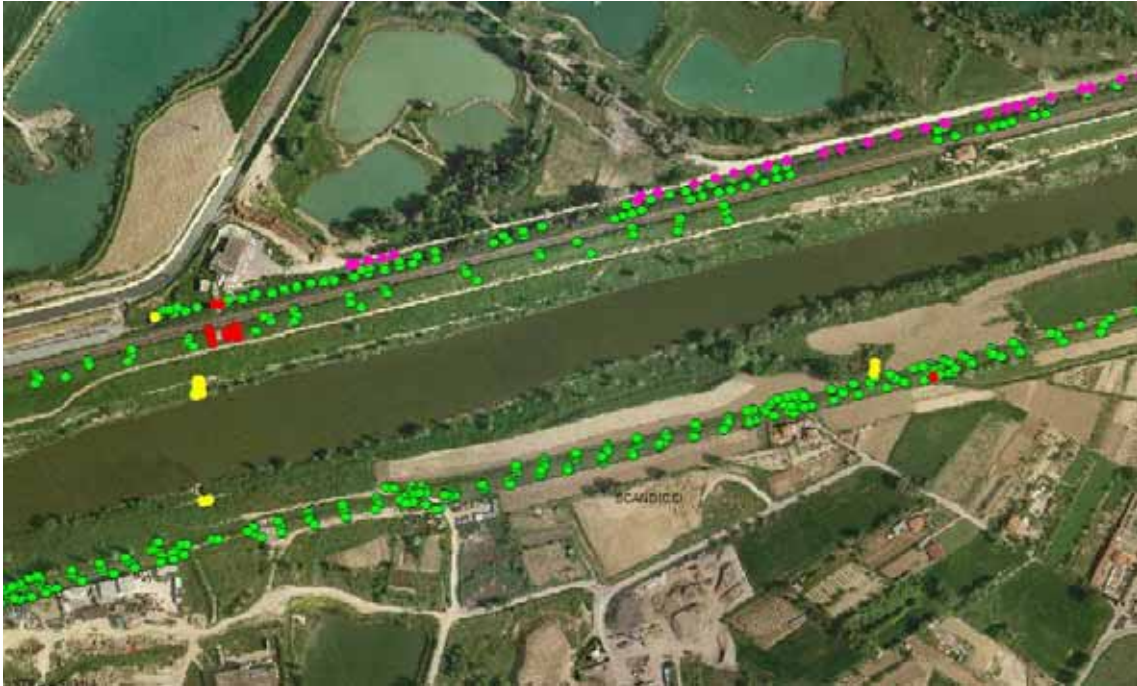
Fig. 5.4 - Esempio di ripartizione dei punti GPS alle diverse categorie: manufatti in rosso, scarichi in giallo, argini in verde, opere idrauliche in rosa (zona di confine comunale tra Signa, Lastra a Signa e Scandicci).

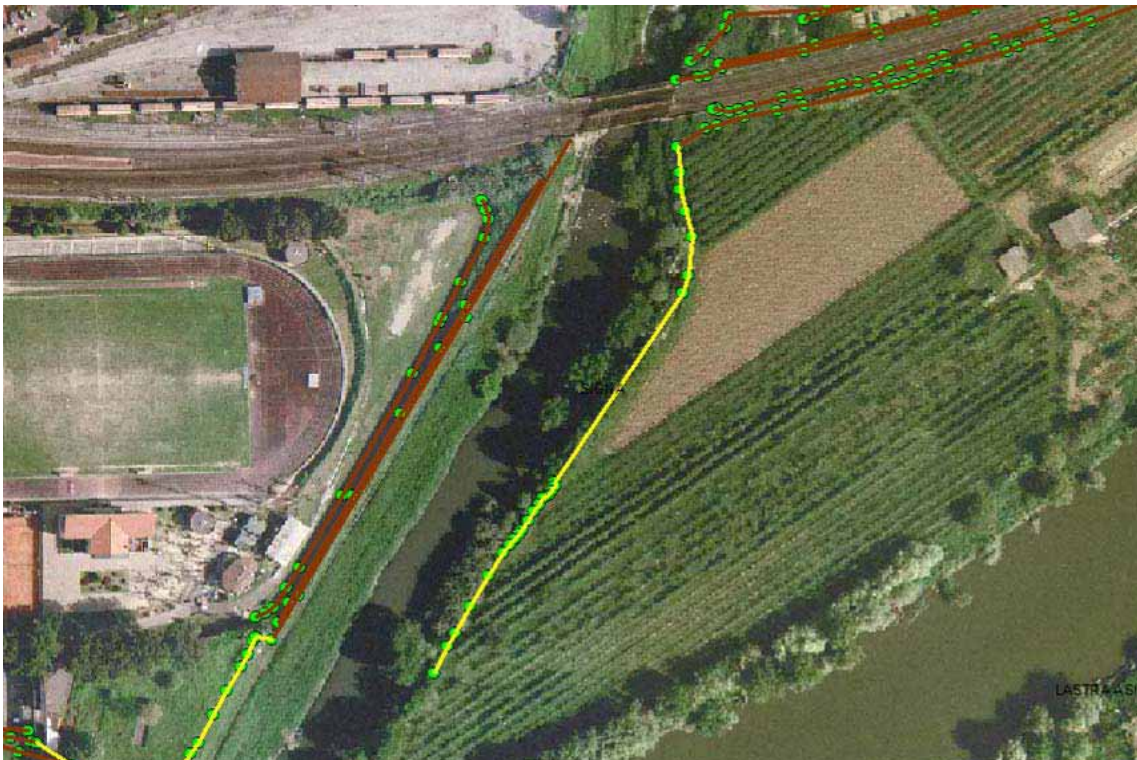
Fig. 5.5 Esempio di digitalizzazione eseguita nel Comune di Signa relativa agli argini (linee marroni, sponda sinistra) e al ciglio di sponda (linea gialla, sponda destra) lungo la confluenza del fiume Bisenzio con l'Arno.

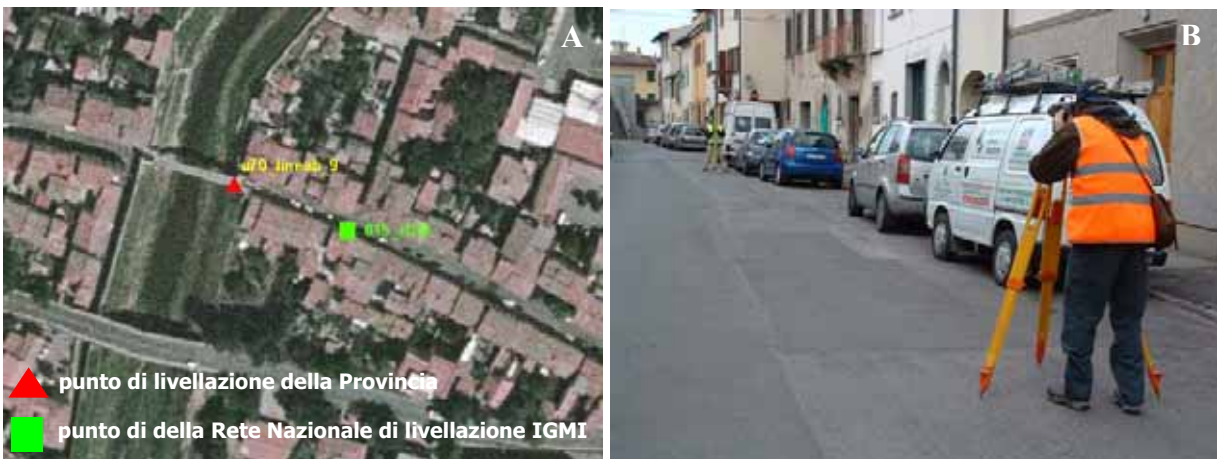
Fig. 5.9 - Posizione della linea di livellazione (A) ed esecuzione della verifica di campagna (B).

La prima verifica è stata effettuata sul caposaldo B09 situato in località San Piero a Ponti, sulla spalletta di valle del ponte sul fiume Bisenzio, che collega la via 13 Martiri con la via San Cresci. Da questo caposaldo è stato effettuato un riattacco altimetrico, in andata e in ritorno, con livello ottico WILD N3 e stadia Invar di 2 metri con gradazione al centimetro, sul caposaldo IGM n. 15 della linea n. 5, situato a San Piero a Ponti sul lato sinistro della Caserma dei Carabinieri (Fig. 5.9). Il dislivello misurato tra i due caposaldi, pari a 5.72251 m, ha confermato che la quota del caposaldo B09 è stata in passato collegata al caposaldo IGM suddetto. La differenza tra la quota monografica del caposaldo B09 e la quota monografica del caposaldo IGM è di 5.72310 m. Infine il Delta quota tra i due dislivelli ( $5.72310 - 5.72251 = 0.00059$  m) conferma la precisione sub-millimetrica della quota ortometrica presente sulla monografia.

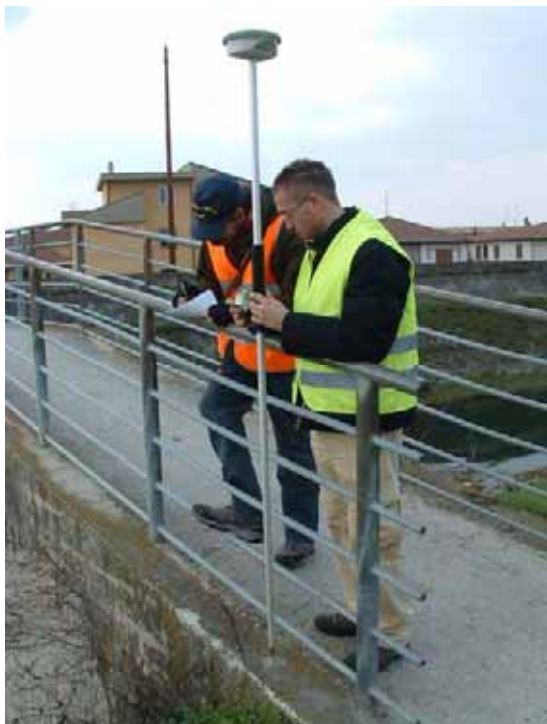
COMUNE DI CAMPI BIENZIO	
Rete di inquadramento piano-altimetrico	
Numero: B 12	Categoria: CAPOSALDO
Provincia di Firenze Data: Marzo 2006	Descrizione: centrino in acciaio inox posto sulla passerella pedonale in c.a., riva sinistra del Bisenzio vicino ai giardini.
 	Coordinate:
	Geografiche (WGS84_ETRF89) Lat. 43°49' 00.2989" Long. 11°07' 57.8938" Quota ell. 86.805
	Cassini-Soldner Y= -16046.18 X = 55402.76
	Gauss-Boaga E= 1671548.47 N= 4853747.49 Quota I.G.M. = 41.7303

Fig. 5.10 – Esempio della fase di controllo della precisione dei dati GPS sui 19 caposaldi. Riacquisizione delle coordinate geografiche  $\phi$ ,  $\lambda$  e dell'altezza ellissoidica  $h$  sul caposaldo B12.

l'altezza ellissoidica  $h$  (tramite GPS geodetico) solo di 12 dei 19 caposaldi in oggetto (Fig. 5.10). Gli errori riscontrati sono pari al centesimo di secondo sessagesimale, quindi entro l'errore di misura confermato dalla Commissione Geodetica Italiana. Una volta appurata la precisione delle misure si è voluto eseguire una localizzazione del modello geoidico per il territorio provinciale fiorentino in modo da abbassare quanto più possibile l'errore altimetrico dei punti GPS rilevati, che ad oggi sono affetti da un errore pari a  $\pm 0.15$  m con l'applicazione di ITALGEO99 e  $\pm 0.10$  m con ITALGEO2005.

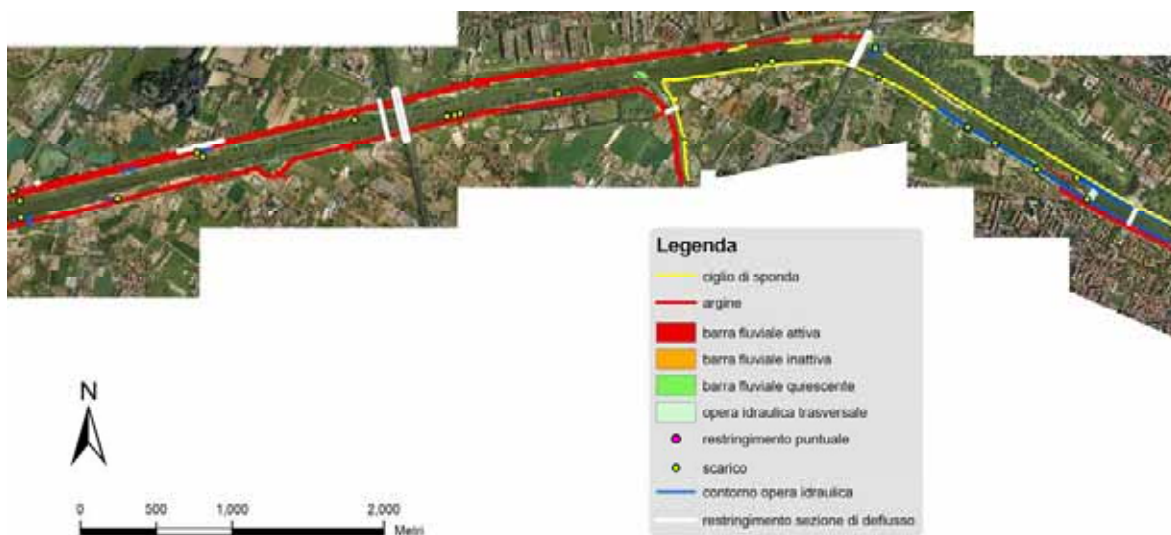
Fig. 5.14 - Principali elementi rilevati nel tratto da Signa a Firenze Cascine.

Il rilevamento su entrambe le rive dell'Arno è stato effettuato per una lunghezza complessiva di 125.7 km ed ha evidenziato un ciglio di sponda che si sviluppa per 86.5 km mentre i restanti 39.2 km sono caratterizzati da arginature di vario tipo (Fig. 5.13, 5.14, 5.15, 5.16, 5.17, 5.18). Per disegnare in maniera accurata lo sviluppo di ogni elemento morfologico di queste opere idrauliche (rampe di accesso, fianchi e sommità) sono stati digitalizzate linee per una lunghezza totale di 198.52 km. I dati ricavati dimostrano pertanto che il 31.2 % delle aree contermini al corso d'acqua risultano protette da difese arginali, mentre il 68.8 % del tratto analizzato è presente il ciglio di sponda. Quest'ultimo ha evidentemente una diffusione doppia rispetto alle arginature, ma se si considera che in quasi tutti i tratti di pianura il ciglio è stato più volte rimaneggiato per favorire un miglior scorrimento dell'acqua o una migliore fruibilità agli abitanti si capisce quando l'antropizzazione sia stata intensa in questi luoghi.

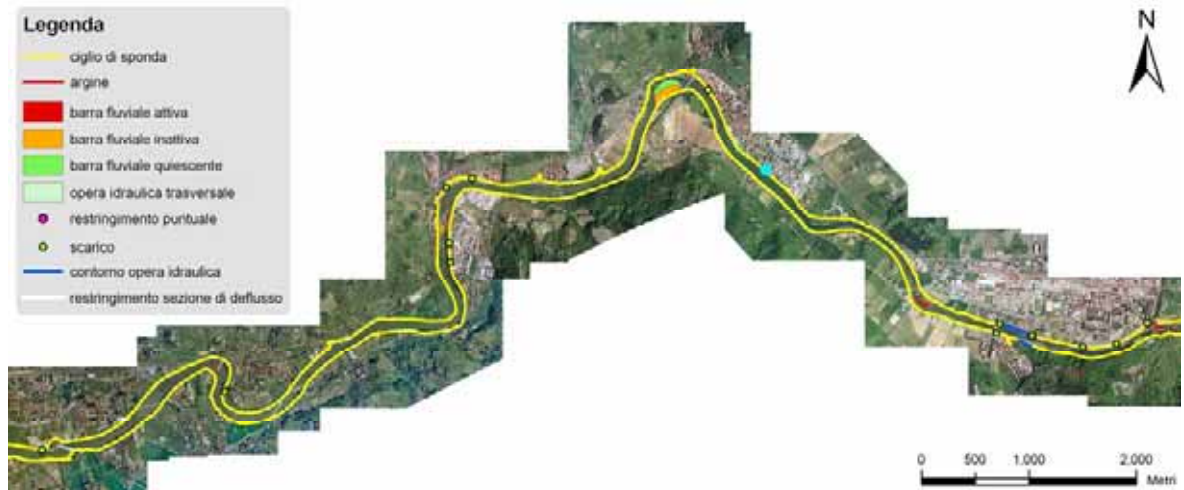
Fig.5.16 - Principali elementi rilevati nel tratto da Firenze a Pontassieve

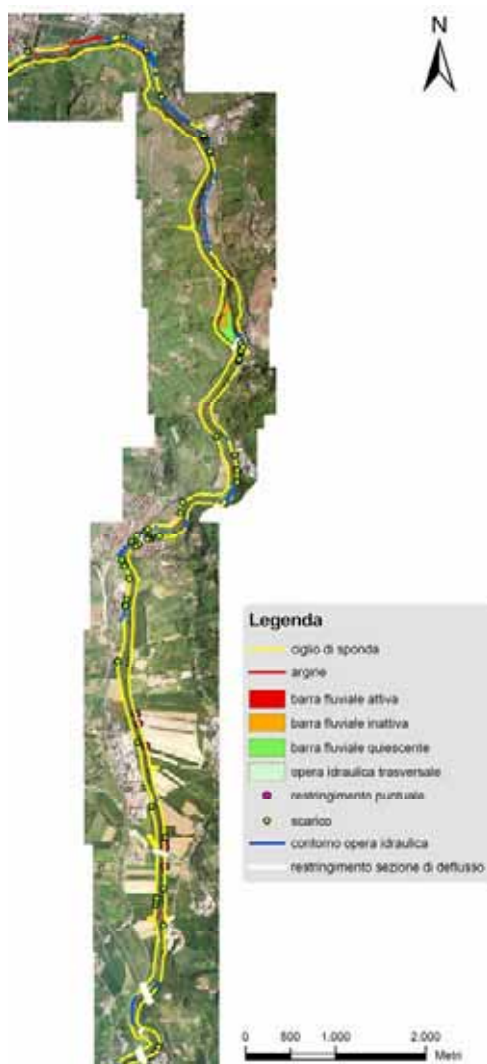
Fig. 5.17. Principali elementi rilevati nel tratto da Pontassieve ad Incisa

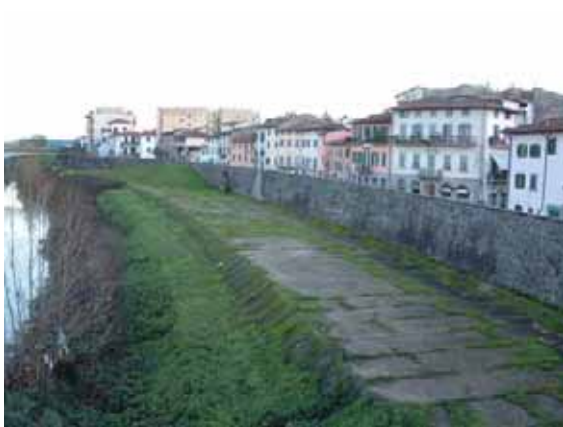
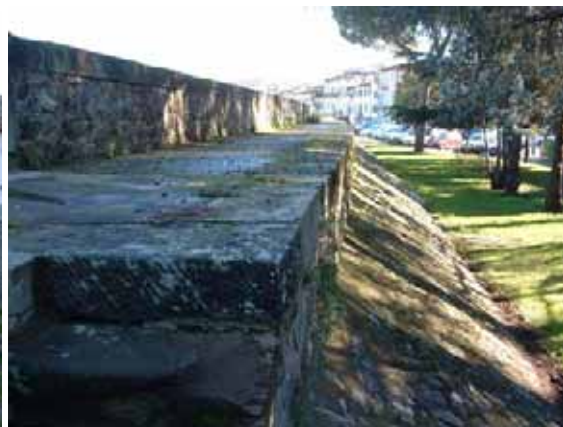
Fig. 5.19 – Muro d'argine e rivestimento in zona di golena Fig. 5.20 – Camminamento sul lato esterno del muro d'argine

Gli argini, che sono stati gli elementi maggiormente mappati, risultano essere stati costruiti secondo tre principali metodologie: in terra, in muratura o con tecniche miste. Quelli in muratura si ritrovano di solito nei centri storici delle città che, avendo un'economia strettamente dipendente dal fiume Arno, sono sorte in prossimità dell'alveo. E' il caso del centro storico di Firenze (Fig. 5.22, 5.23, 5.24), ma anche di Incisa, Ponte a Signa (Fig. 5.19, 5.20), Porto di Mezzo (Fig. 5.21) e Brucianesi. Laddove questa esigenza di spazio a ridosso del letto del fiume non era così esasperata la costruzione di argini è avvenuta generalmente in terra realizzando geometrie più ampie che vanno dal semplice trapezio a forme più complesse comprendenti un numero variabile di banchi di sostegno ed opere accessorie (Fig. 5.25, 5.26, 5.27, 5.28, 5.29, 5.30, 5.31, 5.32). Anche in questi casi comunque il successivo sviluppo urbanistico spesso ha comportato la necessità di contendere al fiume superficie edificabile e di concentrare in pochi metri abitazioni e difese idrauliche, per cui queste ultime sono state spesso ritoccate associando ai classici rilevati in terra, eventualmente degli elementi in muratura come sostegno e rinforzo (Fig. 5.33, 5.34, 5.35). Un caso del genere è ben rappresentato a Signa in prossimità del ponte pedonale (Fig. 5.36). Attualmente solo il 18% degli argini sono costruiti completamente in muratura ed i rilevati in terra o con materiali misti sono prevalenti. Essi costituiscono la principale opera di difesa contro le piene dell'Arno sia per le aree urbanizzate che per quelle agricole e generalmente sono strutture molto antiche di cui si è persa qualsiasi informazione sulle modalità di fabbricazione e sui materiali utilizzati. Inoltre i vari agricoltori per proteggere i propri campi hanno più volte rinforzato gli argini, alzato il loro livello e ricostruito i loro cedimenti con materiali trovati sul posto, conferendo ai rilevati arginali una complessa disomogeneità strutturale. A fronte di tali osservazioni ottenere un quadro conoscitivo della capacità di tenuta di queste strutture risulta quanto mai necessario per la gestione del rischio idraulico.

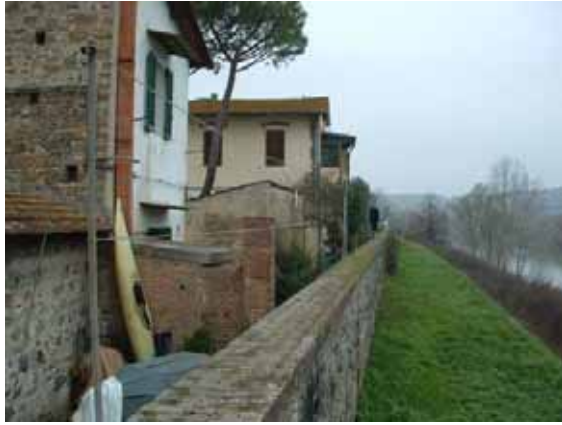
Fig. 5.21 – Muro d'argine a protezione dell'abitato

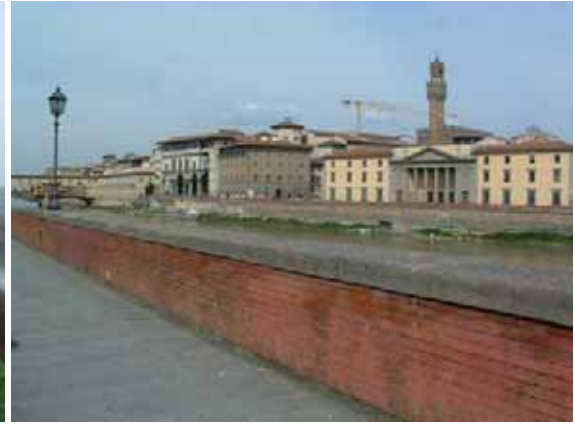
Fig. 5.22 – muro d'argine in lungarno Torrigiani (Firenze)

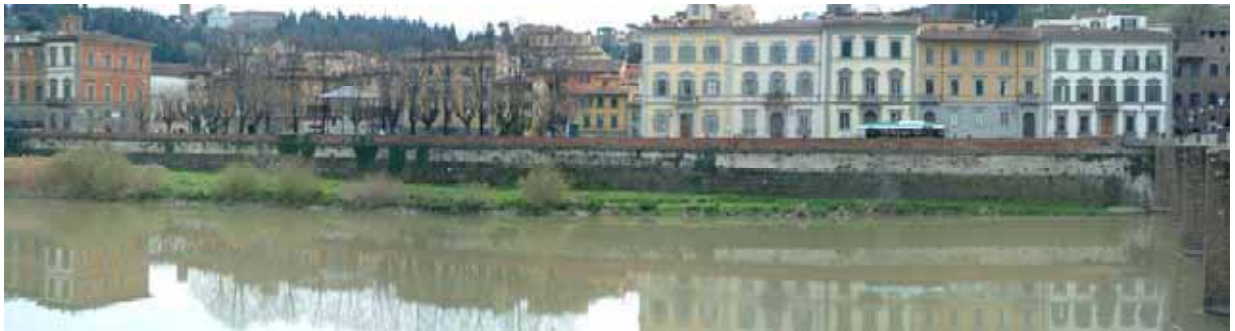
Fig. 5.23 – muro d'argine in lungarno Serristori (Firenze)

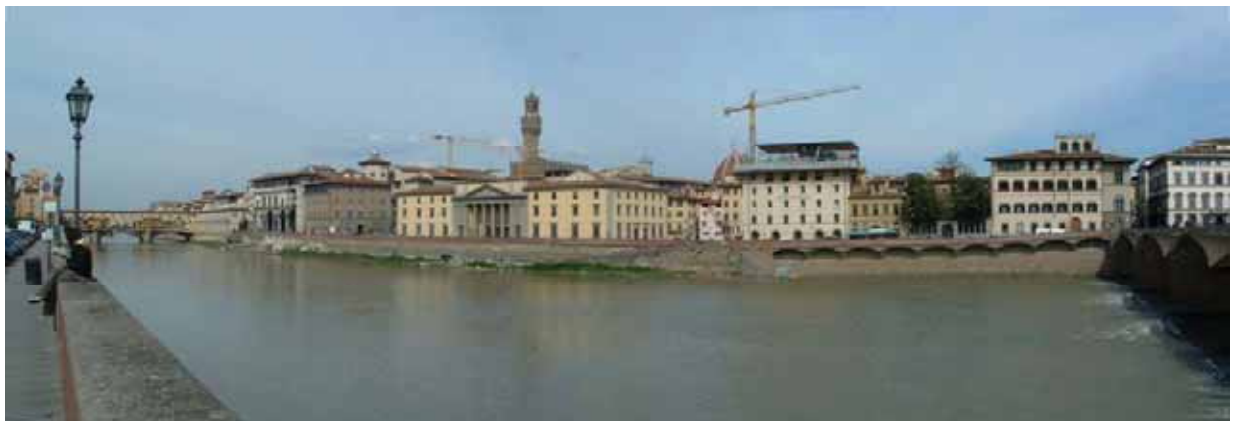
Fig. 5.24 – muro d'argine in lungarno generale Armando Diaz (destra) e in Lungarno Torrigiani (sinistra) (Firenze)

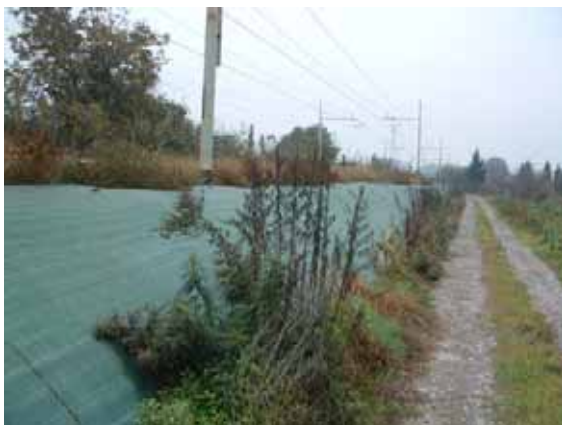
Fig. 5.25 - Argine in terra con telo di rivestimento

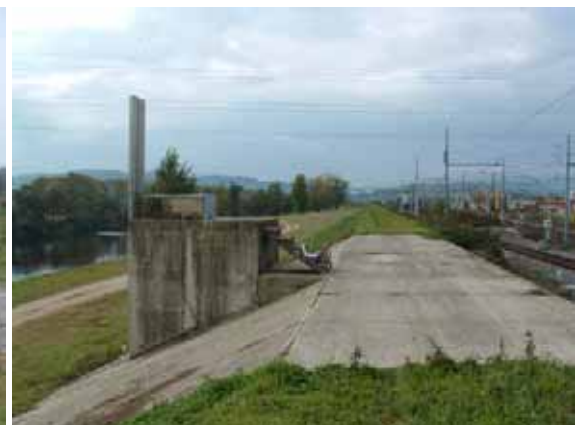
Fig. 5.26 - Argine in terra con manufatto

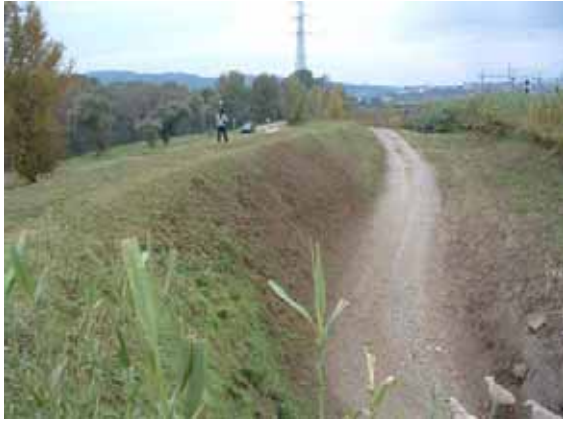
Fig. 5.27 - Argine in terra a protezione di un sottopasso

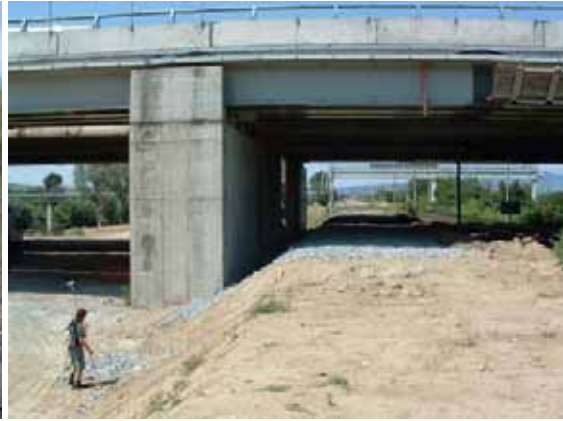
Fig. 5.28 - Argine in terra rinforzato con gabbioni

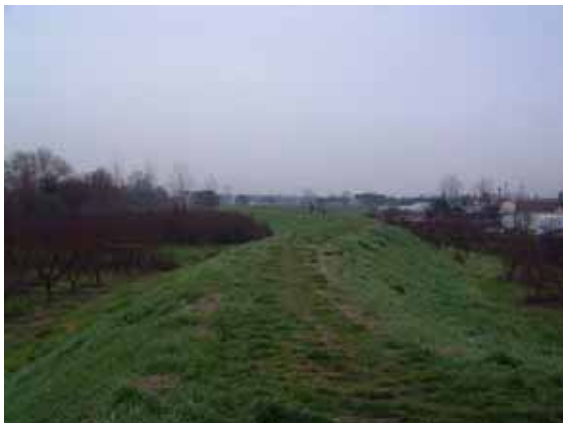
Fig. 5.29 - Argine in terra in zona di campagna

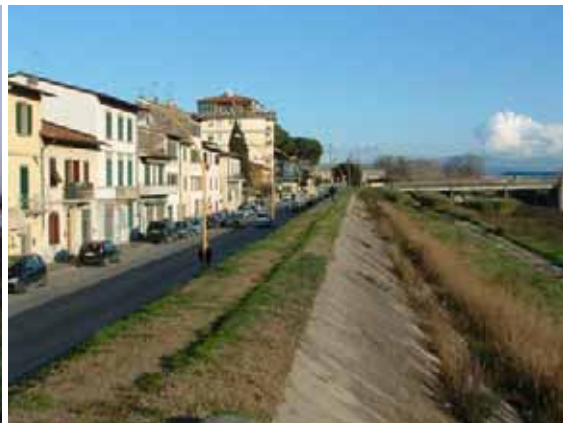
Fig. 5.30 - Argine in terra rivestito sui due fianchi

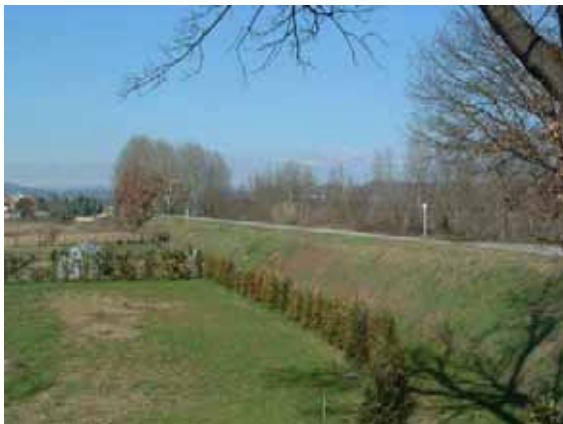
Fig. 5.31 - Argine in terra percorso da strada asfaltata

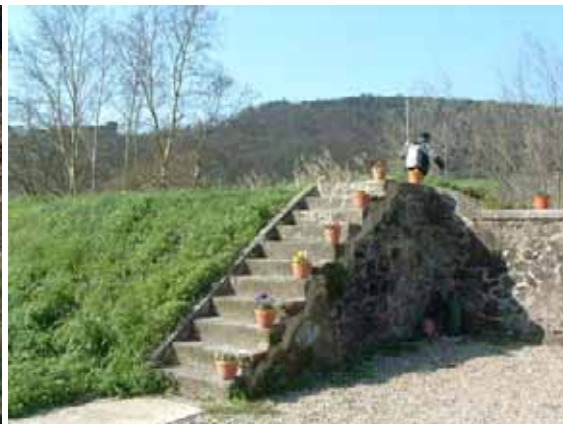
Fig. 5.32 - zona di contatto tra argine in terra e muratura
