**DOTTORATO DI RICERCA IN SCIENZE DELLA TERRA**

*Università degli Studi di Firenze*

**STEFANO MORELLI**

**“APPLICAZIONE DI TECNICHE DI MAPPATURA  
AD ALTA RISOLUZIONE DEGLI ALVEI FLUVIALI”**

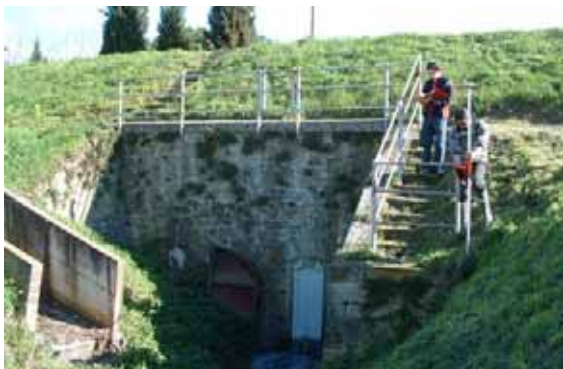
Fig. 5.33 - argine misto terra-muratura in zona di scarichi

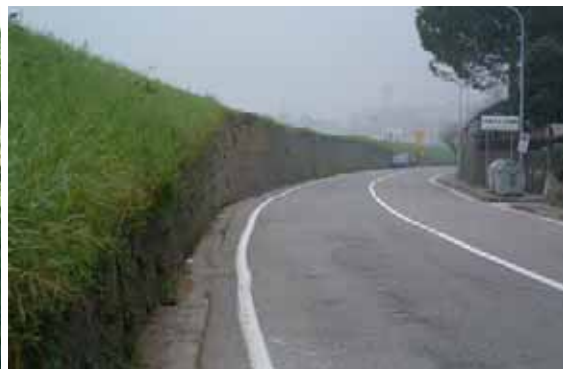
Fig. 5.34 - argine in terra accorciato e rinforzato con muratura

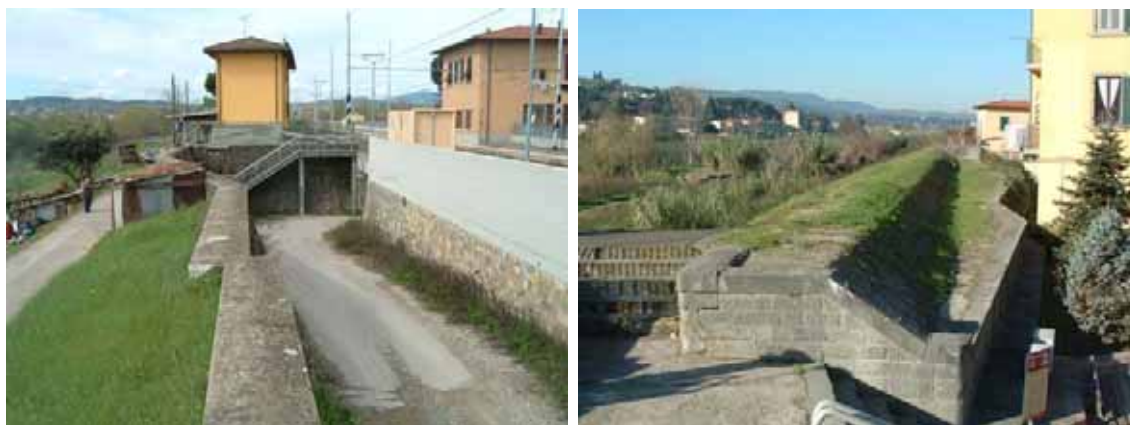
Fig. 5.35 – argine misto terra-muratura in zona ferroviaria Fig. 5.36 – argine misto terra-muratura

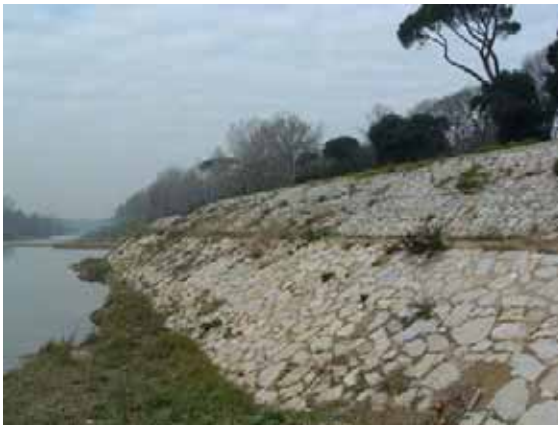
Fig. 5.37 – Rivestimento di sponda in muratura

Sono state inoltre mappate altre 228 opere idrauliche di minore estensione (120 poligonali, 106 lineari e 2 puntuali) che sono principalmente rivestimenti con materiali inerti (calcestruzzo e pietrame vario) (Fig. 5.37, 5.38), murature di vario tipo (in pietrame a secco, in pietrame con malta idraulica, in mattoni, in calcestruzzo\cemento armato gettato in opera o in blocchi prefabbricati montati a secco ed incastrati tra loro) (Fig. 5.39, 5.40), gabbioni a scatola (Fig. 5.47) e traverse (Fig. 5.45), unica tipologia di opera trasversale presente in Arno. In misura ridotta troviamo rivestimenti con materassi tipo Reno in rete metallica a doppia torsione e maglie esagonali, cateratte singole, chiaviche (Fig. 5.47), idrovore (Fig. 5.43, 5.44), briglie negli impluvi immissari (Fig. 5.46), scogliere con blocchi non posizionati regolarmente (Fig. 5.41) e massi ciclopici adagiati sulle sponde talora sciolti e talora cementati (Fig. 5.42).

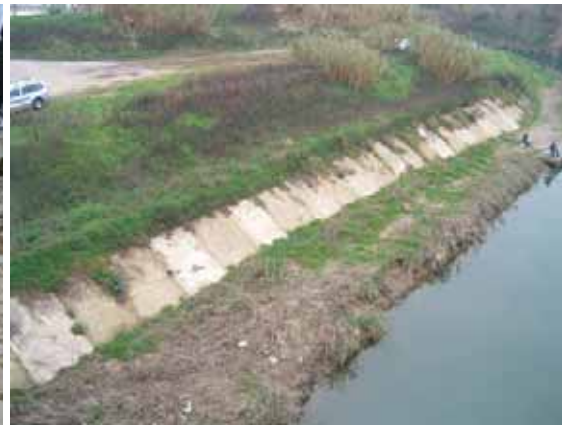
Fig. 5.38 – Rivestimento di sponda in calcestruzzo

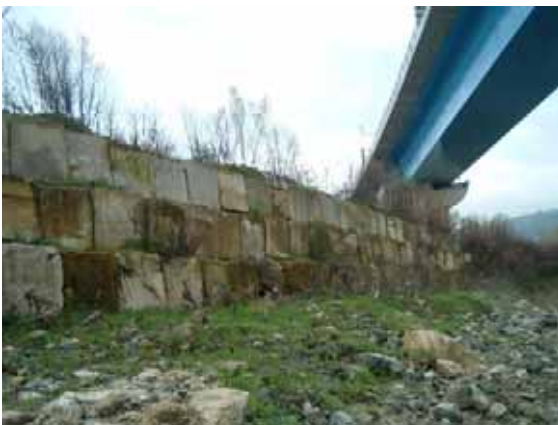
Fig. 5.39 – Muro di sponda in blocchi di cemento

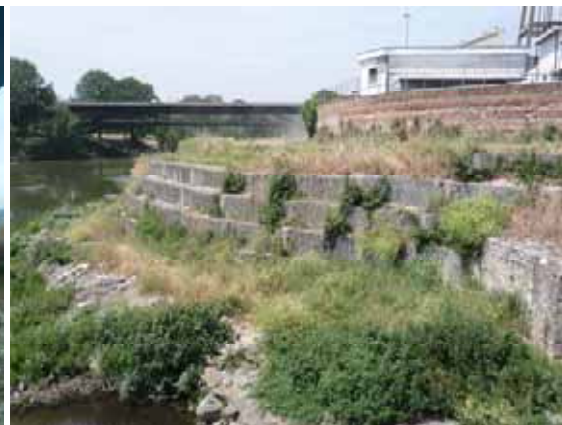
Fig. 5.40 – Muro di sponda in cemento gettato in opera

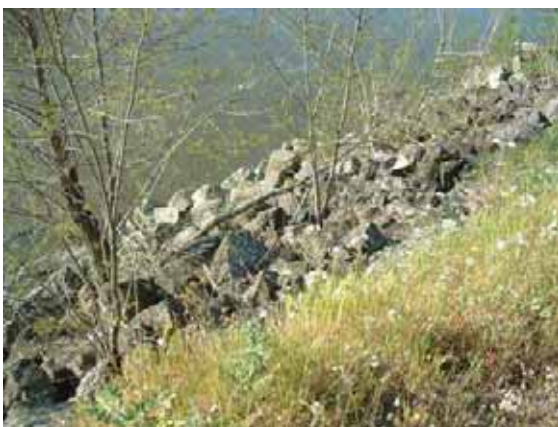
Fig. 5.41 – Scogliera

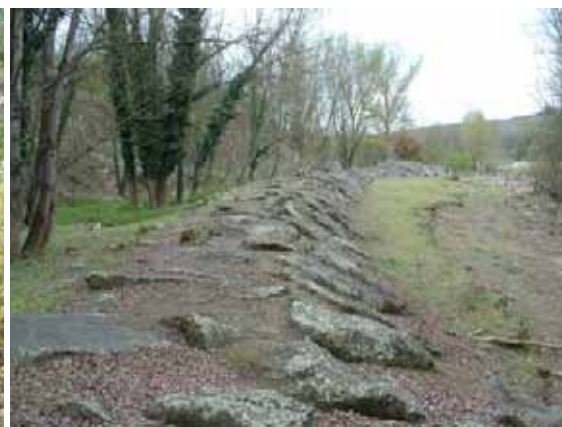
Fig. 5.42 – Scogliera cementata

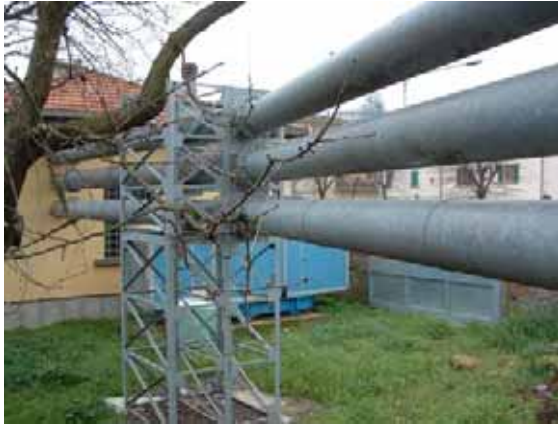
Fig. 5.43 – Tubazione uscente da un impianto idrovoro

Questi ultimi due, assieme ai muri e ai gabbioni sono quelli che costituiscono principalmente gli elementi lineari mappati. In due soli caso abbiamo associato un'opera idraulica ad un punto ed è relativa alla posizione in cui si trova l'apertura di un tubo proveniente da un vicino impianto idrovoro. Tali strutture sono adagate sulla sommità di muri arginali rispettivamente in località Ponte a Signa e Porto di Mezzo (sponda sinistra) entrambi nel comune di Lastra A Signa. E' stato deciso di metterli in evidenza come elementi singoli perché in primo luogo essi costituiscono le parti terminali di un importante sistema di regimazione delle acque in condizioni di emergenza nelle aree urbane adiacenti ed inoltre poiché essi fanno parte di un complesso sistema opera di difesa/manufatto che era importante segnalare nonostante che le modalità del rilievo le ponessero genericamente ed in maniera indistinta sotto la voce "tessuto urbano". Difatti ogni qualvolta ci trovavamo in area abitate edificate direttamente in prossimità delle sponde dell'Arno non era previsto il riconoscimento di ogni singolo edificio, salvo casi speciali in cui però era necessario trovare dei metodi idonei di segnalazione come nel caso suddetto.

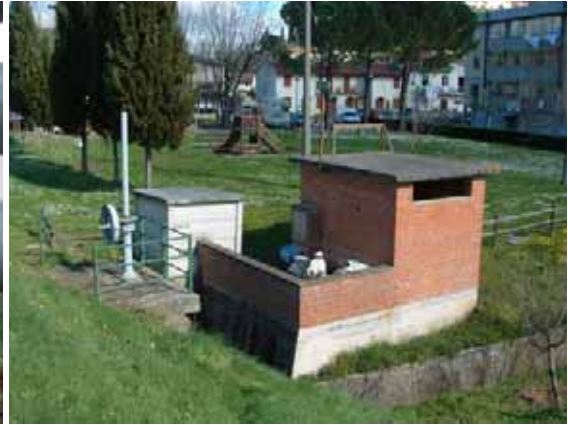
Fig. 5.44 – Impianto idrovoro in prossimità di una cateratta

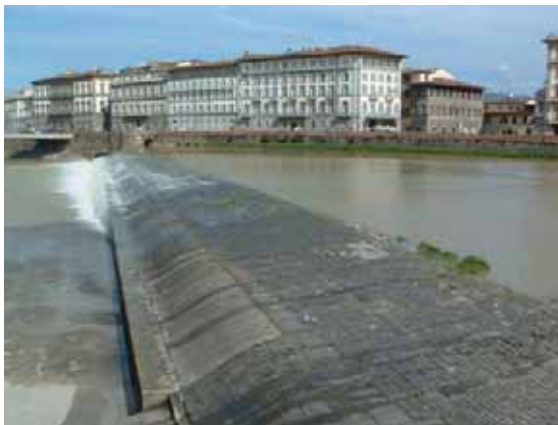
Fig. 5.45 – Pescaia di Santa Rosa

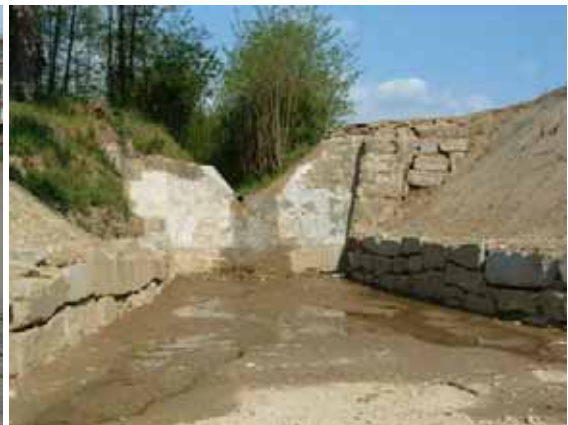
Fig. 5.46 – Briglia di un fosso secondario in zona di sponda

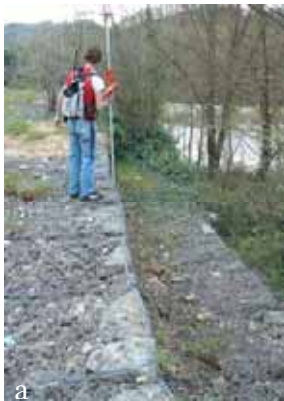
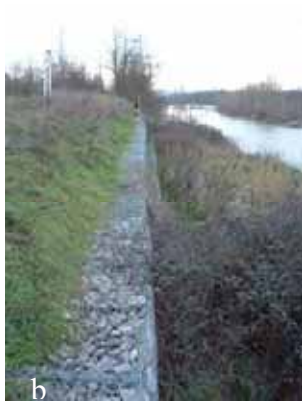
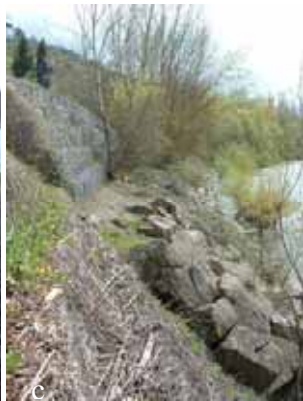
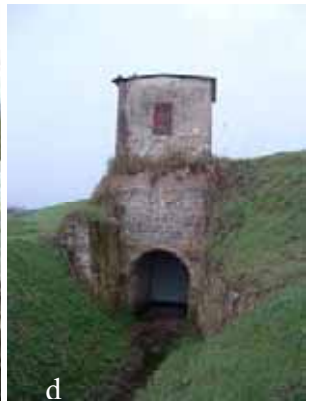
Fig. 5.47 – Gabbioni in doppia fila (a), gabbioni in fila singola (b), massi ciclopici e gabbioni posti a terrazzo (c), chiavica (d)

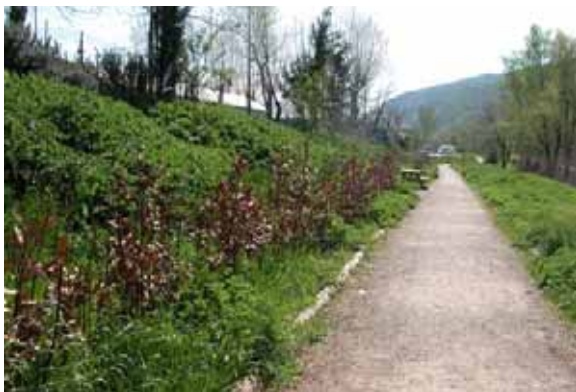
Fig. 5.48 – intervento di ingegneria naturalistica

Infine nessuna significativa opera a basso impatto ambientale (eseguite con tecniche di ingegneria naturalistica) di recente realizzazione è stata individuata durante i rilievi. Esse piuttosto sembrano legate a piccoli interventi per la risoluzione di problemi locali (Fig. 5.48, 5.49), mentre per il controllo delle dinamica fluviale prevalgono le classiche opere di ingegneria idraulica, molte delle quali costituiscono una pesante eredità del passato.

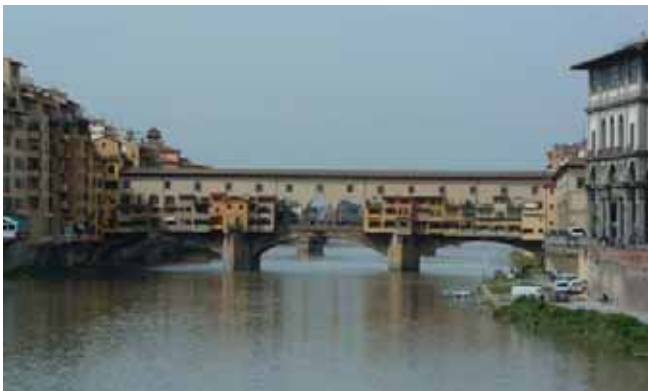
Fig. 5.50 – Ponte Vecchio (Firenze)

E' importante sottolineare che solo i ponti più antichi riducono la sezione idraulica più del 50%: Ponte Vecchio (Firenze) e il ponte D'Annibale (Bruscheto, Reggello) che possono causare effetti sbarramento in caso di piena. Tuttavia solo nel caso del Ponte Vecchio (Fig. 5.50) siamo di fronte ad un vero e proprio rischio poiché si tratta di un antico ponte al centro della città di Firenze, che presenta aree di deflusso piuttosto ristrette nonostante nel 1980 siano state abbassate le sue platee di fondazione. Di fatto tali lavori, associati all'innalzamento dei muri di sponda e all'abbassamento delle platee del ponte Santa Trinita, immediatamente a valle, hanno aumentato la portata da 2.500 a 3.500 m<sup>3</sup>/s riducendo di un terzo il volume di inondazione a Firenze per eventi comparabili a quelli del 1966 (Fig. 5.51). Dunque questi interventi consentono il transito di portate maggiori ma non sufficienti a contenere eventi con tempi di ritorno duecentennali (<http://www.adbarno.it>; <http://www.provincia.fi.it>).

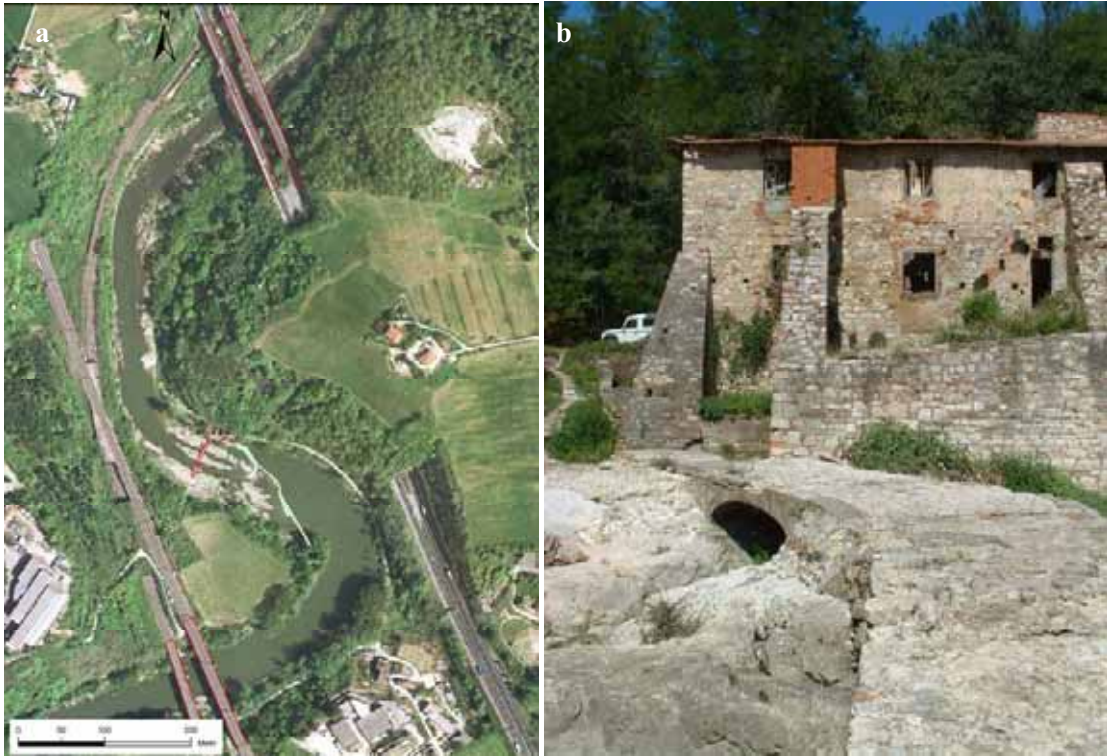
Fig. 5.52 – Foto aerea dell'area di imposta del Ponte di Annibale (a), ponte di Annibale e Mulino visto dal fiume (b)

Il Ponte di Annibale invece anche se costituito da un attraversamento medievale molto basso sul livello del fiume, si trova in aperta campagna, in una zona di forte degrado ambientale a causa degli stravolgimenti seguiti alla costruzione di grosse infrastrutture ferroviarie e stradali nelle immediate vicinanze, che lo tagliano fuori da qualsiasi possibilità di utilizzo (Fig. 5.52a). Inoltre esso è stato parzialmente lesionato dalla piena del 1966 che ha distrutto l'arcata principale e che non è stata più ricostruita (Fig. 5.53). Pertanto il rischio di occlusione delle

luci del ponte si riduce soltanto alla probabilità di perdita definitiva di un'opera architettonica di importanza storica, estendibile semmai al danneggiamento di un adiacente mulino, anch'esso di rilevanza culturale e attualmente a rischio di crollo (Fig. 5.52b) e non alla probabilità di perdita di attività socio-economiche o, peggio ancora, di vita umana.

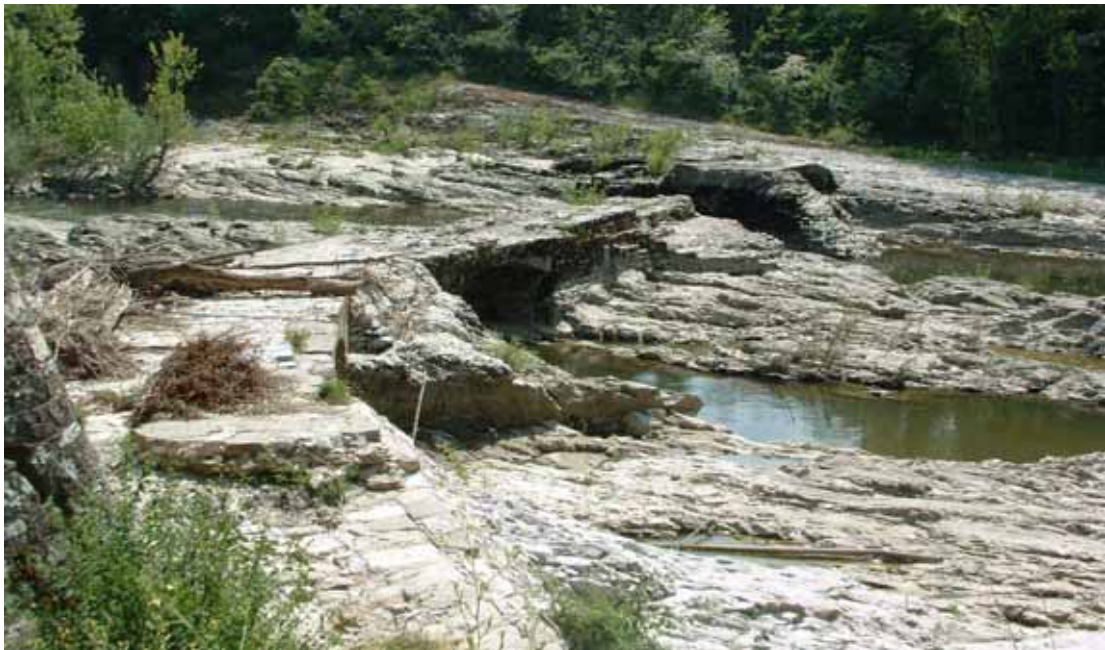
Fig. 5.53 - Ponte di Annibale visto dalla sponda sinistra

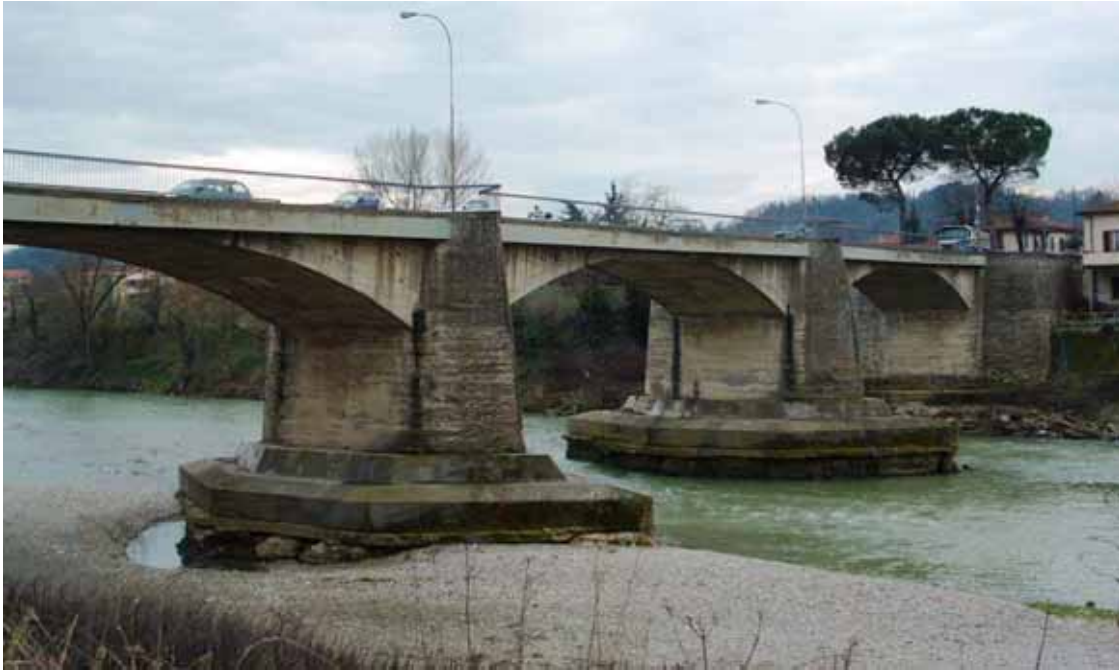
Fig. 5.54 – Ponte stradale in località Figline Valdarno.: fu ricostruito nel dopoguerra e consolidato nel 1962

Tutti gli altri ponti storici furono distrutti dai bombardamenti alleati o dalle mine dei Tedeschi in ritirata, fra il finire del 1943 e l'estate del 1944 e solo dopo qualche decennio furono ricostruiti ripristinando l'attraversabilità dell'Arno ai livelli dell'anteguerra. Per questo motivo essi hanno ridotti problemi di restringimento di sezione, presentando semmai, insieme a quelli costruiti i tempi più recenti (Autostrada A1, direttissima Firenze – Roma, Ponte di Pian dell'Isola, ecc.) problemi di stabilità per erosione di materiale attorno ai piloni di fondazione (Fig. 5.54).

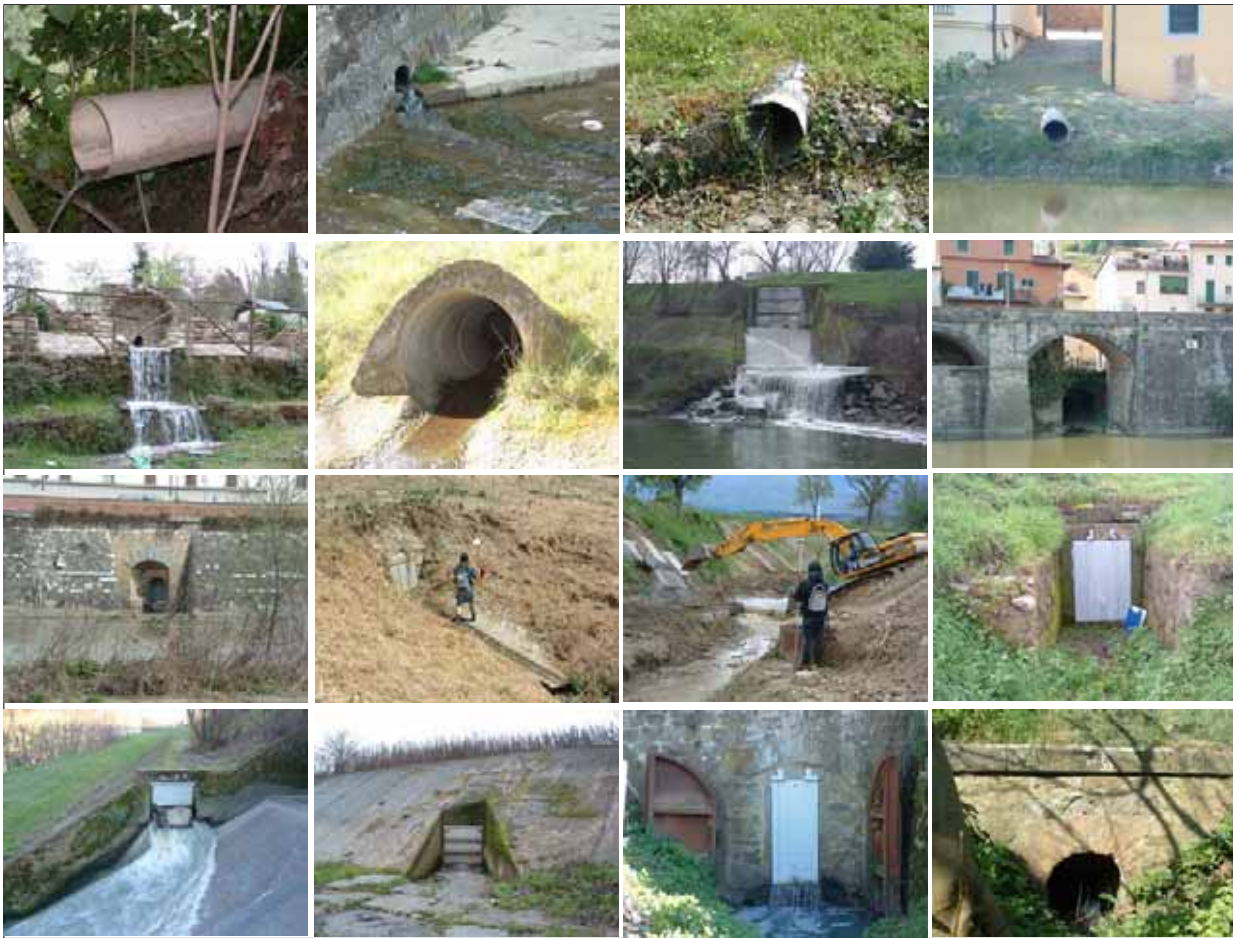
Fig. 5.55 – Mosaico di immagini relativo alle principali categorie di scarichi presenti

Infine sono stati rilevati 310 punti GPS associati a scarichi, ai quali vanno sommati quelli fisicamente non raggiungibili dallo strumento per un totale di circa 365 sbocchi diretti in Arno (Fig. 5.55). Principalmente si tratta della parte terminale un sistema di drenaggio sotterraneo attraverso le quali smaltire le acque superficiali (meteoriche, di lavaggio, ecc.) lontano da insediamenti civili e/o produttivi e le acque reflue derivanti dalle attività umane in generale. Le prime hanno una concentrazione che è strettamente connessa alle condizioni meteorologiche e alla frequenza di utilizzo di acque per scopi particolari come i lavaggi delle strade o il raffreddamento di certe attività industriali e pertanto posso raggiungere anche picchi di flussi molto intensi. Le seconde invece hanno solitamente un flusso intermittente in relazione all'estensione dell'area di raccolta, dall'andamento delle attività presenti ed in generale dal numero di utilizzatori del sistema. Ovviamente per grossi centri urbani infatti il flusso può diventare continuo, anche se con portate estremamente ridotte, specialmente per le acque nere,

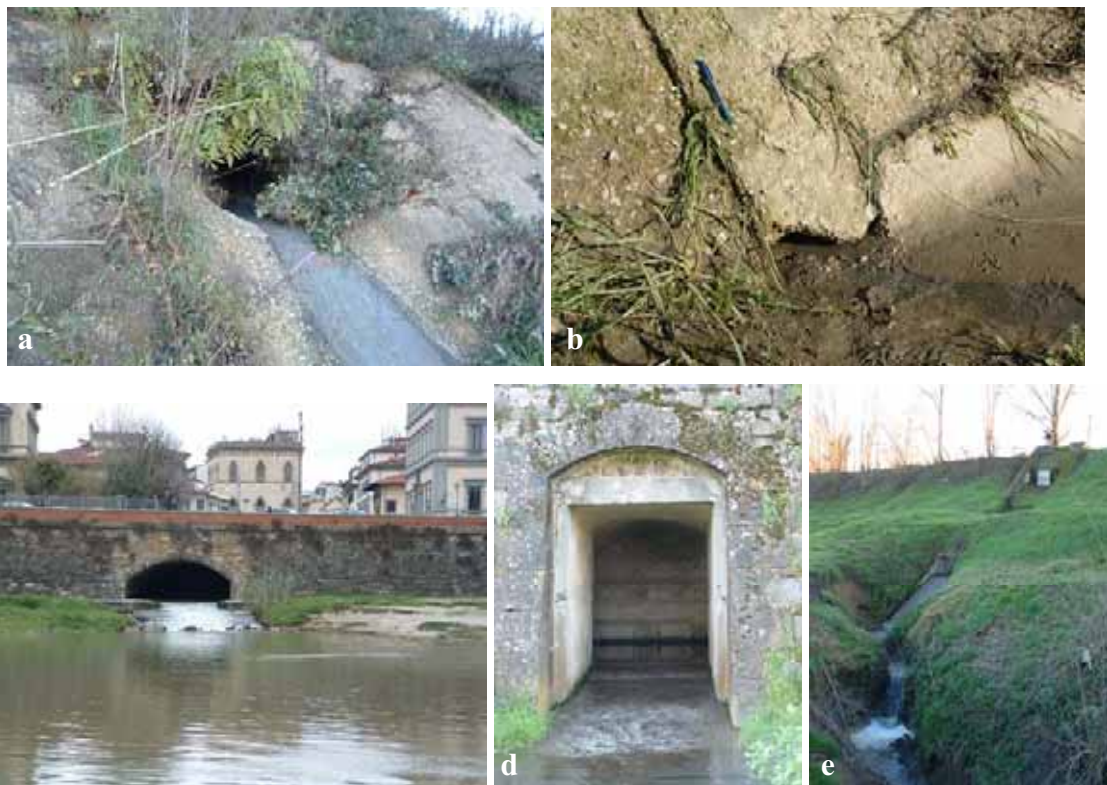
Fig. 5.56 – Fogna con liquami (a) e relativa perdita attraverso il rivestimento circostante (b). Sbocco di torrenti tombati in Firenze (c, d). Erosione concentrata allo sbocco di un sistema fognario (e)

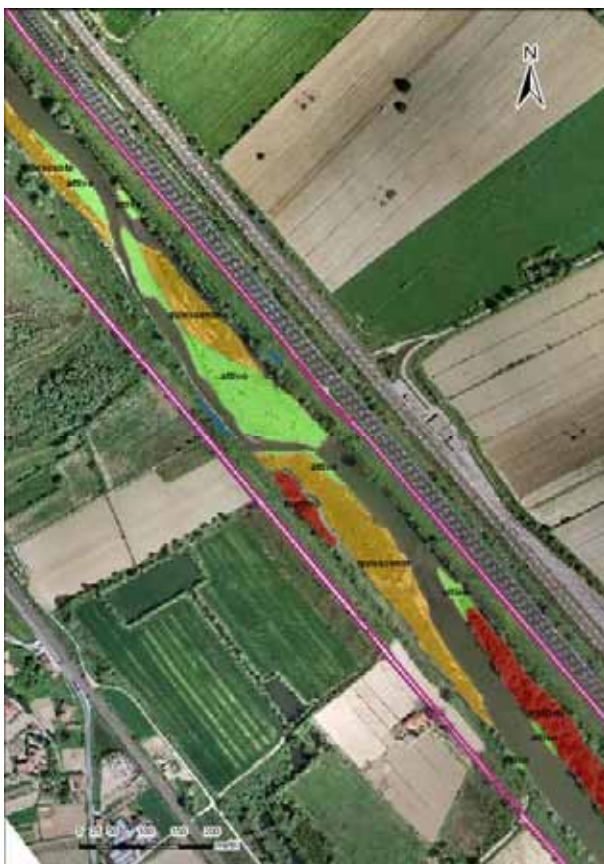
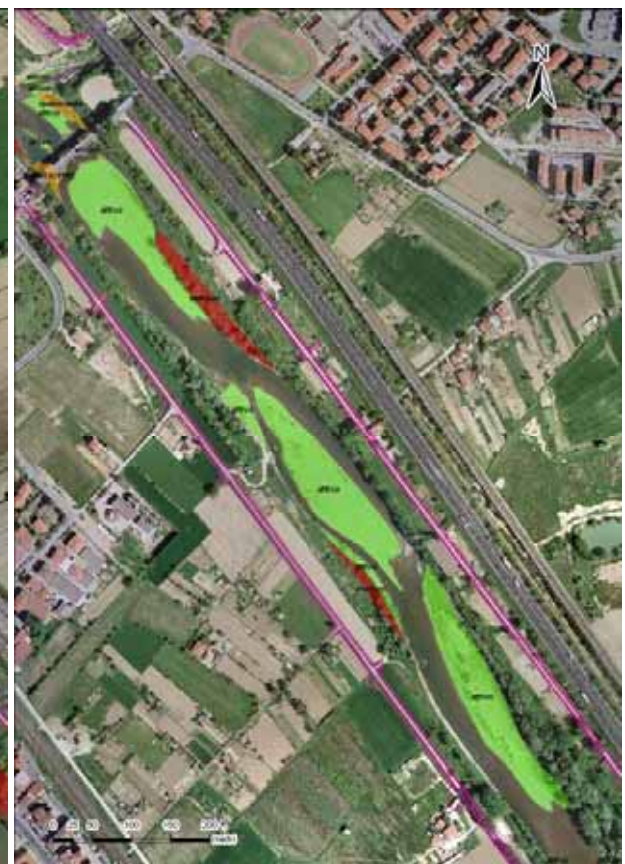
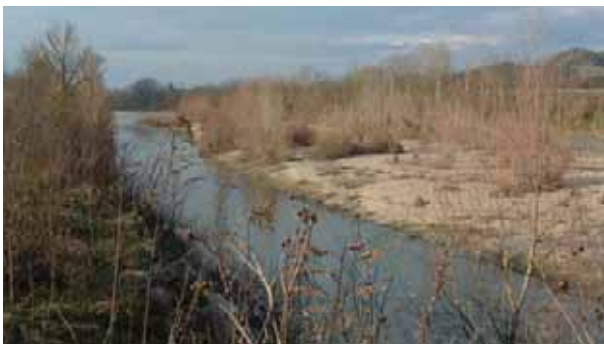
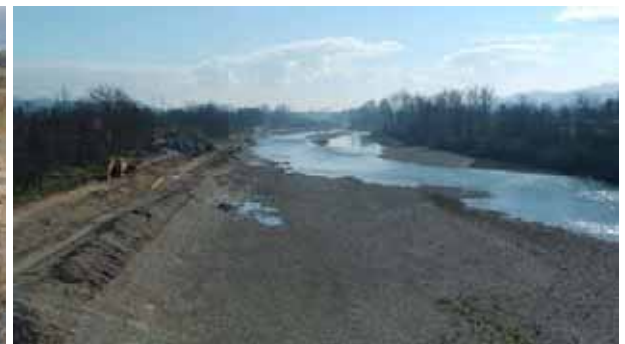
Fig. 5.57 – Barre Fluviali a monte di Figline Valdarno

Fig. 5.58 – Barre Fluviali presso il ponte di Figline Valdarno

Per quanto riguarda i principali elementi geomorfologici abbiamo individuato alcuni fronti di arretramento attivo di sponda che minacciano attività agricole retrostanti (i 4 esempi più evidenti si trovano nel Comune di Signa e Lastra a Signa) e 159 barre fluviali. Quest'ultime non essendo accessibili nella maggior parte dei casi, sono state digitalizzate a video utilizzando foto aeree a colori in scala 1:2000 scattate da voli effettuati nell'area nell'estate del 2002. Attraverso interpretazioni geomorfologiche e considerazioni sulla tipologia di vegetazione sono state suddivise in attive (93), quiescenti (21) ed inattive (45). Successivamente una fase di controllo diretto in campagna ha permesso di verificarne i risultati e correggere eventuali incongruenze (Fig. 5.57, 5.58).

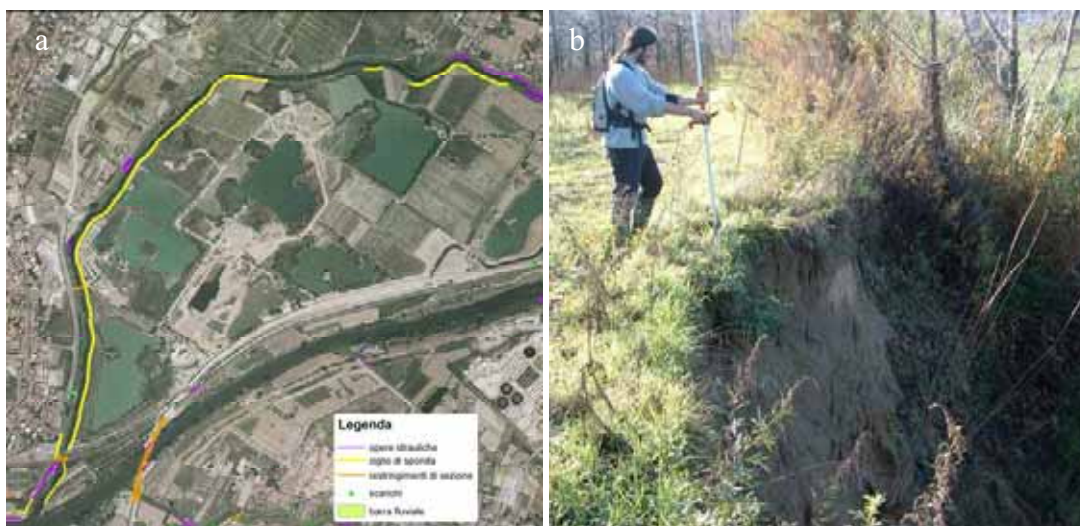
Fig. 5.61 - Ciglio di sponda in prossimità dei Renai (Signa) (a) e arretramento attivo in prossimità della foce (b)

Il rilevamento su entrambe le sponde del Bisenzio è stato effettuato per una lunghezza complessiva di 26 km, dei quali solo 2.9 km con ciglio di sponda naturale o seminaturale (Fig. 5.61) e i restanti 23.1 caratterizzati dalla presenza di argini. Dunque per l' 88 % il Bisenzio si dimostra costretto tra difese arginali che sono sempre costituiti da rilevati in terra ad esclusione del centro abitato di Campi Bisenzio (tratto di 788 m) (Fig 5.62, 5.63, 5.64, 5.65, 5.66, 5.67, 5.68, 5.69, 5.70, 5.71) dove troviamo mura alte fino a 4.80 metri. Il ciglio si sviluppa nel tratto terminale ed è costituito comunque da una sponda fluviale, la cui evoluzione in passato è stata influenzata dalle adiacenti attività economiche (escavazione di inerti dai Renai, Agricoltura). Tuttavia esso presenta ancora caratteri di naturalità in quanto nessuna opera di protezione spondale legata alle tradizionali o moderne tecniche di ingegneria è stata realizzata.

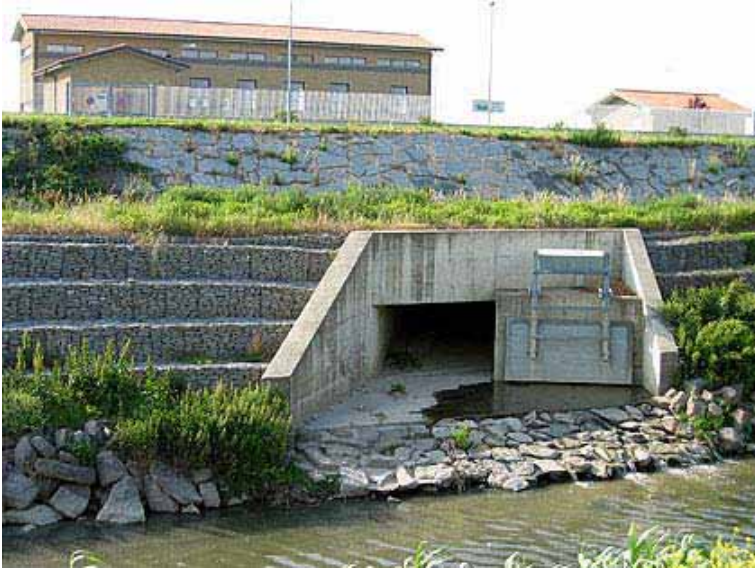
Fig. 5.72 – Particolare dell'impianto di *Fosso di piano*

### ***Impianto idrovoro “F.so di Piano” (Fig. 5.72)***

*funzioni:* difesa dalle alluvioni sui territori dei Comuni di Campi Bisenzio e Signa

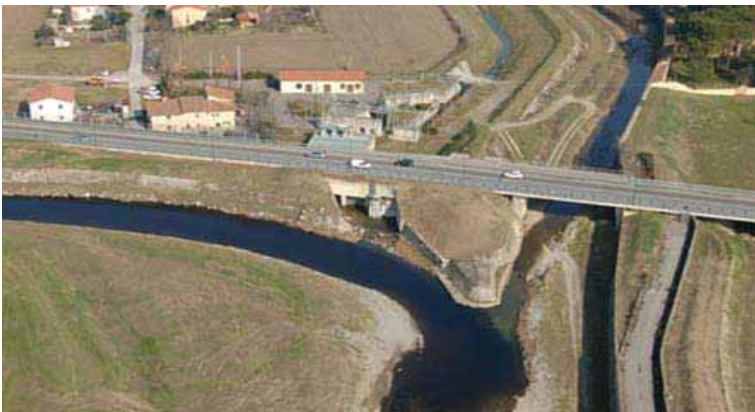
Fig. 5.73 Particolare dell'impianto di *Crucignano*

### ***Impianto idrovoro “Crucignano” (Fig. 5.73)***

*funzioni:* difesa dalle alluvioni sui territori dei Comuni di Campi Bisenzio Calenzano e Prato

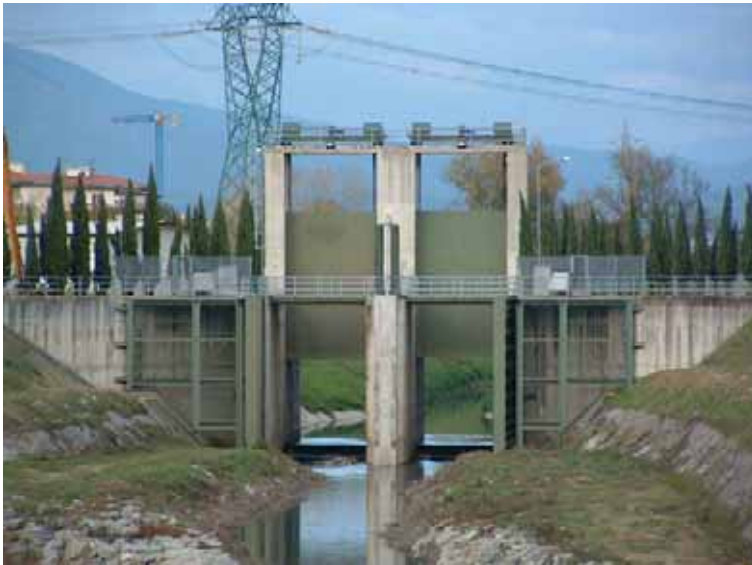
Fig. 5.74 - Particolare del manufatto relativo alle paratoie *Acque Alte*

### ***Paratoie “Acque Alte” (Fig. 5.74)***

*funzioni:* difesa dalle alluvioni sui territori dei Comuni di Campi Bisenzio, Sesto Fiorentino, Calenzano e Firenze

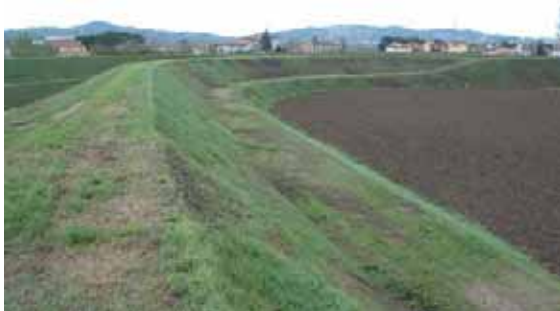
Fig. 5.75 – Argine in terra con banco secondario esterno

La tipologia di argine in terra presente lungo questo torrente è trapezoidale semplice oppure di forma complessa con banco secondario sul fianco esterno (Fig. 5.75, 5.76). Quello interno invece è posizionato sovente in froldo o a pochi metri dall'alveo in una sorta di fascia golenale che nella maggior parte dei casi ha senz'altro un'origine di tipo antropica. Per disegnare in maniera accurata lo sviluppo di ogni elemento morfologico di queste opere idrauliche (rampe di accesso, fianchi e sommità) sono stati digitalizzate linee per una lunghezza totale di 98.8 km.

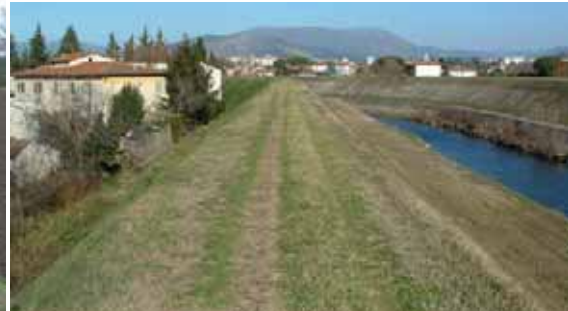
Fig. 5.76 – Argine in terra a forma trapezia semplice

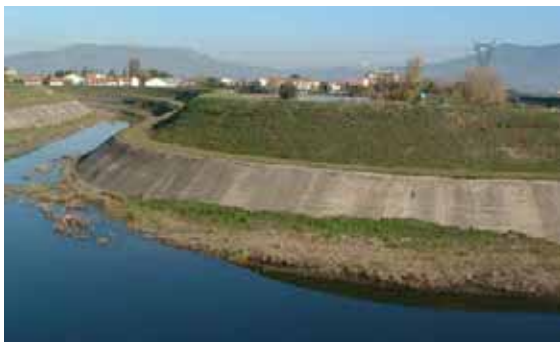
Fig. 5.77 – Argine in terra e rivestimento di sponda

Per quasi tutto il corso del Bisenzio i fianchi interni degli argini sono rivestiti da estese protezioni in cemento o muratura e talvolta rinforzati al piede da scogliere di massi sciolti, lastre o muri in calcestruzzo (Fig. 5.77, 5.78), eccetto i tre chilometri di argine sulla sponda sinistra in prossimità della foce ed altri tratti più piccoli in cui la corrente non costruisce un pericolo idraulico particolare.

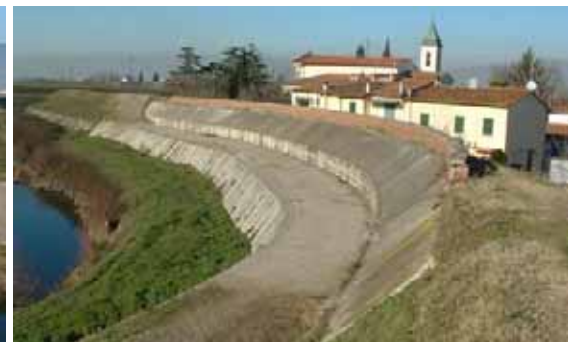
Fig. 5.78 – Argine in terra rivestito ed innalzato con muretto

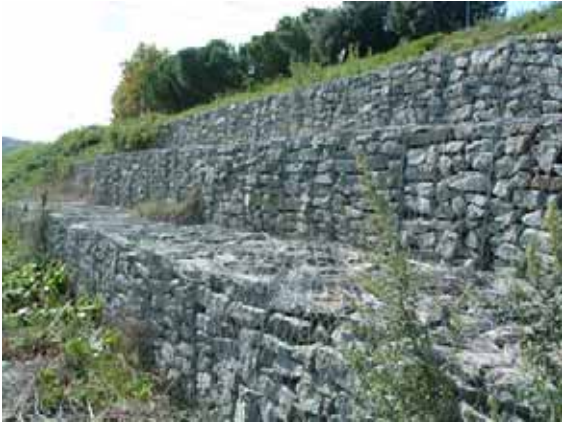
Fig. 5.79 – Gabbioni come difesa spondale

Sono state inoltre mappate altre 91 opere idrauliche a sviluppo longitudinale per difesa della stabilità di sponda e sono principalmente costituite da rivestimento in calcestruzzo gettato in opera o in muratura con impiego di materiale lapideo, ma vi si trovano anche scogliere, muri ed in quantità ridotta gabbioni e massi ciclopici. Soltanto 6 opere idrauliche sono trasversali e sono rappresentate da cateratte/idrovore, briglie/traverse o semplicemente scogliere poste in loco per dissipare la turbolenza dei flussi (Fig. 5.79, 5.80, 5.81, 5.82).

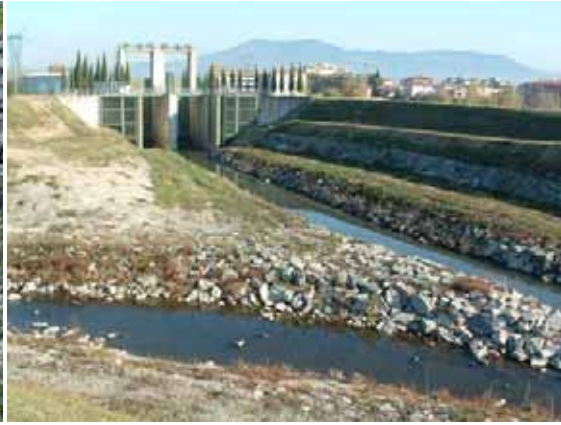
Fig. 5.80 – Scogliere e rivestimento di sponda con pietrame

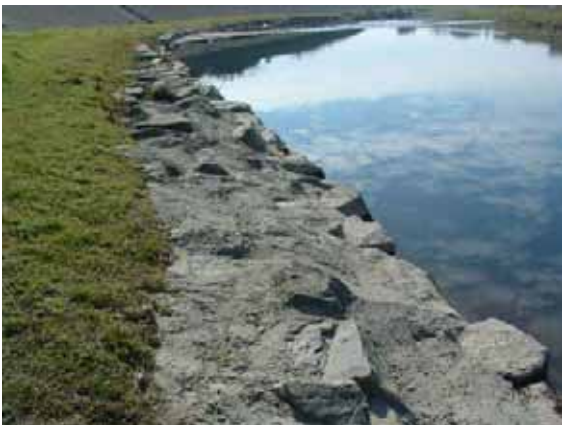
Fig. 5.81 – Scogliera cementata

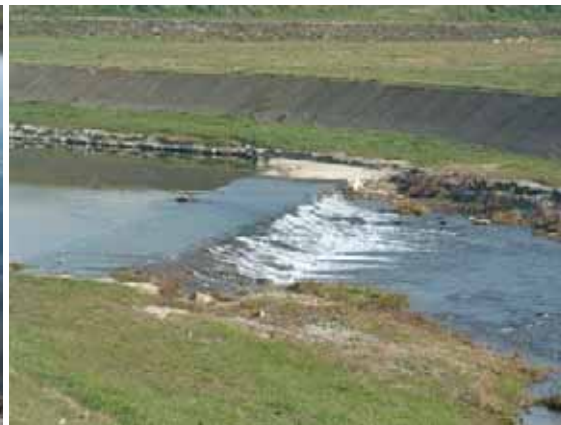
Fig. 5.82 – Soglia

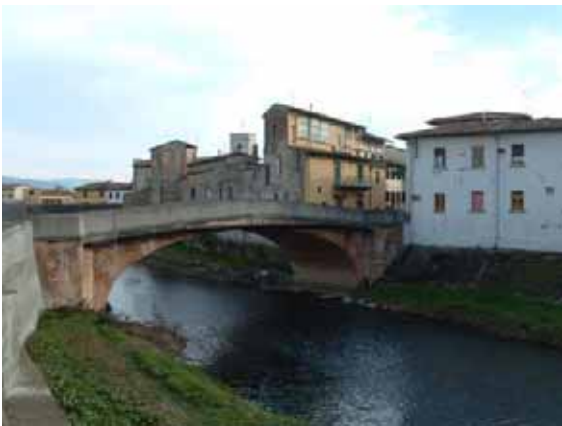
Fig. 5.83 – Ponte storico nel centro di Campi Bisenzio

Tra gli elementi che riducono la sezione di deflusso sono stati individuati 12 restringimenti di cui 9 attraversamenti stradali (Fig. 5.83), 2 attraversamenti pedonali (Campi Bisenzio, San Piero a Ponti), 1 attraversamento ferroviario (Signa). Inoltre alla categoria in oggetto è stato associato anche 1 attraversamento di tubazione in località Confini (Campi Bisenzio) il cui disturbo alla sezione idraulica è indotto soltanto da un pilone di sostegno realizzato nella zona di golena su sponda destra che copre un'area non più grande di un metro quadrato.

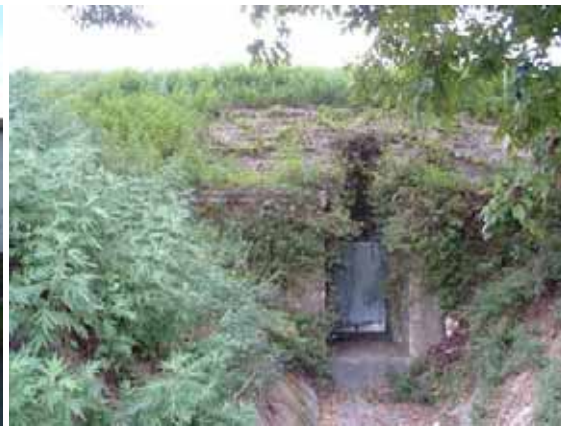
Fig. 5.84 – Scarico con portello a ventola

Infine sono stati rilevati 17 scarichi associati a fognature urbane (Fig. 5.84), immissione di fluidi da canali che regimano le acque di pianura (impianti idrovori/chiviche) o il sistema di acque alte (impianto di paratoie). Osservando il numero degli scarichi in relazione alla lunghezza complessiva rilevata, si nota che essi sono in numero abbastanza ridotto se paragonati alla densità attualmente esistente in torrenti simili. Tuttavia essi sono caratterizzati da una elevata diversificazione tipologica in relazione alla funzionalità e di conseguenza alla modalità costruttiva, che comunque resta sempre legata alle tre categorie sopra menzionate. È altresì interessante notare che la distribuzione degli scarichi rilevati non è omogenea sul territorio, ma è concentrata nelle località di Signa-Renai (9), di Campi Bisenzio (2) e di Capalle (5). Solo un vecchio scarico di metallo non più attivo e dal cattivo stato di conservazione è stato segnalato in maniera isolata in località Confini (Campi Bisenzio). Infine nonostante la quantità dei fluidi immessa nel Bisenzio da parte degli scarichi fognari ordinari sia piuttosto ridotta la qualità delle acque fluenti in alveo è sempre di qualità scadente tale da non creare mai condizioni sufficienti per lo sviluppo di una significativa biodiversità fluviale. Per concludere tra gli impianti tecnologici principali per la sicurezza idraulica e la tutela dell'ambiente afferenti al Bisenzio segnaliamo i seguenti allestimenti:

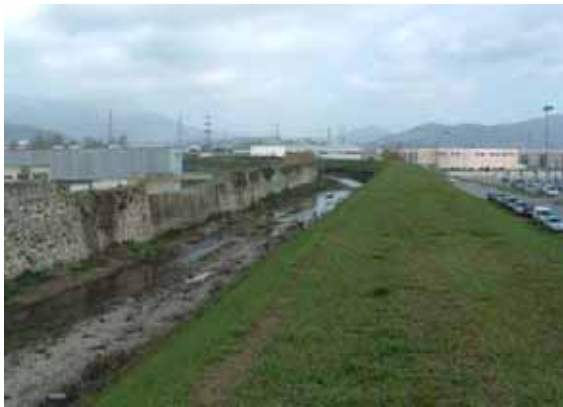
Fig. 5.86 – Argine in terra con rivestimento interno

Gli argini presenti lungo il torrente Marina sono principalmente in terra, irrobustiti al piede interno con un muretto e, sempre a lato fiume, rivestiti per lunghi tratti da lastre in calcestruzzo nella parte più bassa del fianco arginale (52.5%) (Fig. 5.86). Poco inferiori per estensione (46.5%) troviamo argini realizzati con tecniche miste (terra e muratura) caratterizzati da muri in pietrame e talora di cemento a formare la parte interna della difesa arginale, mentre più esternamente vi è addossato un grosso rilevato di terra (Fig. 5.87). Questi muri solitamente raggiungono le massime altezze arginali e poggiano le proprie basi direttamente in alveo tanto che sono costantemente bagnati dalle acque quando esse sono presenti. Proprio per questo motivo troviamo spesso al piede dei muri lunghi tratti di scogliere che hanno essenzialmente il compito di difendere la loro stabilità. Infine per soltanto il 2% il Marina è dotato di vero e proprio muro d'argine ed esso si trova a protezione dell'antica Villa Montalvo (Campi Bisenzio) (Fig. 5.88). Tra tutte le opere suddette soltanto l'argine in terra che si estende in destra idrografica dalla confluenza con il Garille Nuovo fino all'impianto idrovoro di

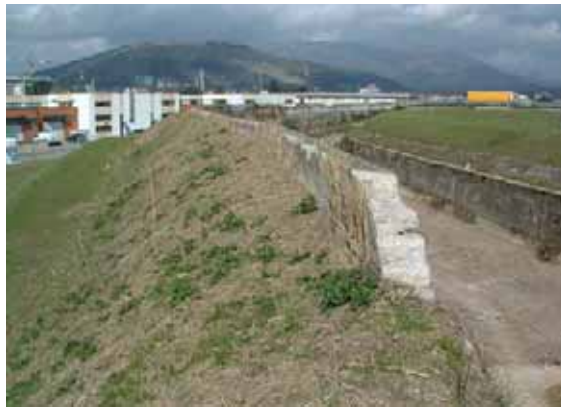
Fig. 5.87 – Argine misto con terra e muratura

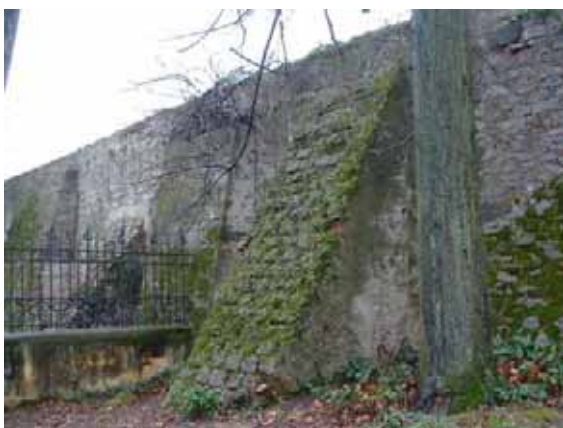
Fig. 5.88 – Muro d'argine sul lato esterno

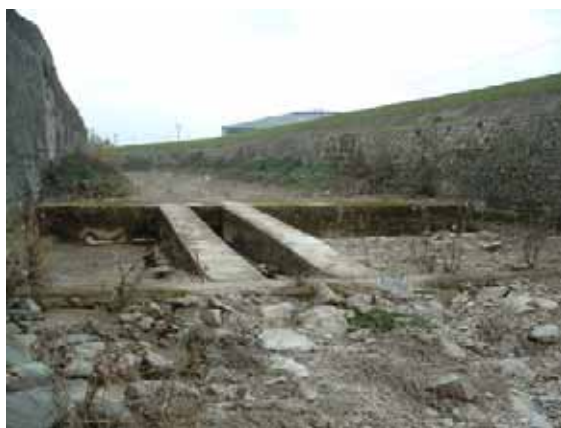
Fig. 5.89 – Soglia in calcestruzzo

Sono state inoltre mappate 3 opere idrauliche trasversali costituite da soglie che mantengono fisso il fondo dell'alveo (Fig. 5.89) e 42 opere idrauliche a sviluppo longitudinale realizzate essenzialmente per la protezione degli argini in terra o misto muratura-terra. Tra queste troviamo lunghi rivestimenti in calcestruzzo e a tratti in muratura, scogliere, muri di vario genere e gabbioni in piccole quantità (Fig. 5.90, 5.91). Infine gli attraversamenti del torrente sono risultati soltanto 5 di cui 4 moderni ed importanti ponti stradali come ad esempio quello dell'autostrada A11 (Fig. 5.92) e quello di collegamento tra la zona industriale di Calenzano e Prato. Tutti questi utilizzano i rilevati arginali come basamento di sostegno per l'opera stessa, magari elevandosi qualche decimetro dal piano sommitale con adeguati piloni in cemento armato. Il restante elemento associato a questa categoria è un gasdotto che ha un'altezza sufficientemente alta rispetto alle quote arginali, ma il pilone di sostegno posto in sinistra idrografica è stato edificato al piede esterno dell'argine, mentre quello in destra è direttamente impiantato sul rilevato (Fig. 5.93).

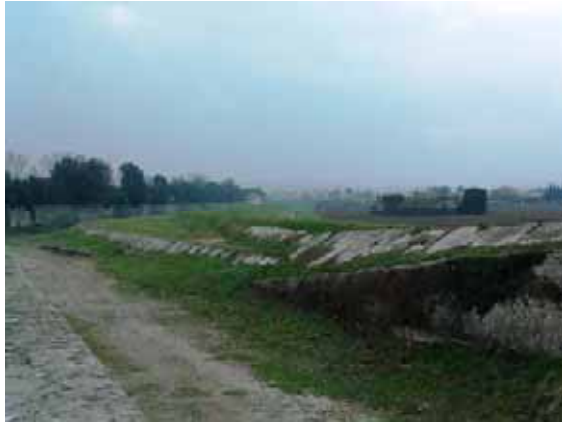
Fig. 5.90 – Rivestimento di sponda ed argine

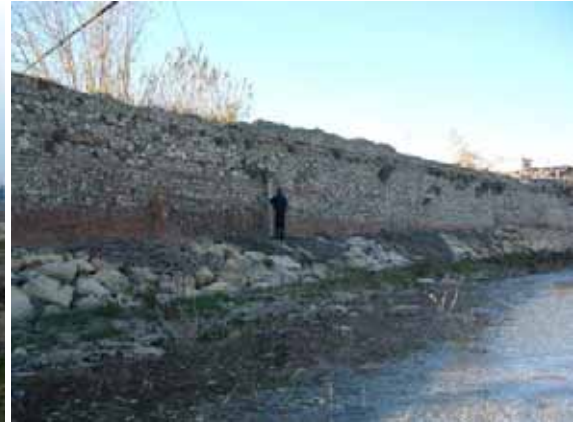
Fig. 5.91 – Scogliere a protezione del piede dell'argine misto

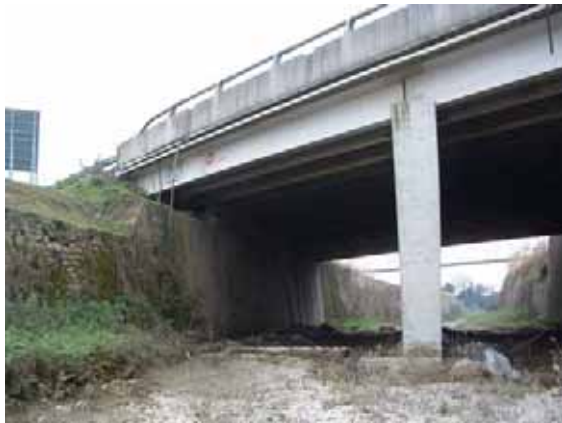
Fig. 5.92 – Ponte autostrada A11

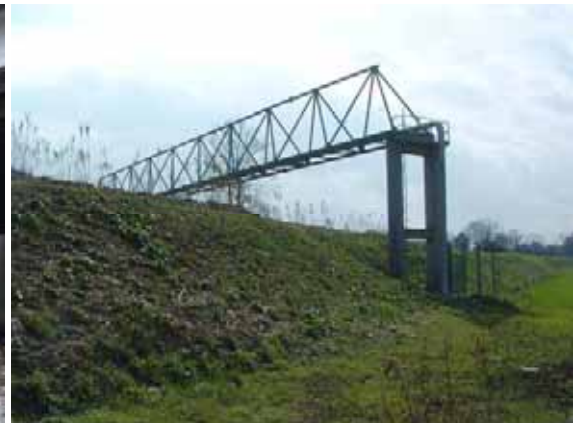
Fig. 5.93 – Gasdotto con pilone innestato nell'argine

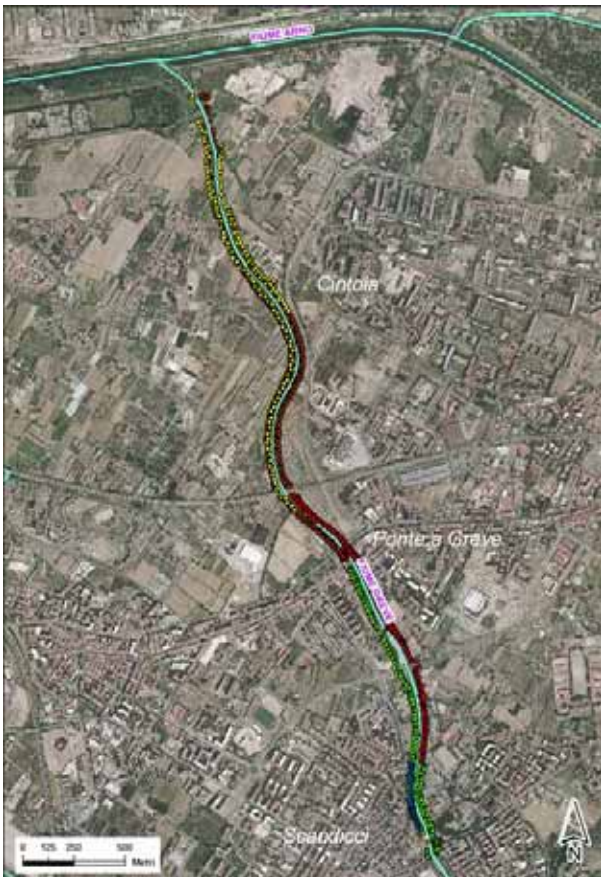
Fig 5.94 - Punti GPS suddivisi per ogni giornata di lavoro

Per quanto riguarda la **Greve** sono stati acquisiti un totale di 2.029 punti GPS (in 5 giornate di campagna) sia per la sponda destra che sinistra (Fig. 5.94) di cui solo 43 corrispondenti alla classe “ciglio di sponda” e 1469 ad “argine”. Per contraddistinguere le opere idrauliche invece sono stati necessari 466 punti GPS, mentre per i restringimenti ne sono bastati appena 32. Infine 16 punti rappresentano gli scarichi, 5 i manufatti, 3 le zone di interesse geomorfologico (zone con arretramento di sponda attivo) e 3 le zone di interesse vario (particolare rivestimento attorno ad uno scarico e cateratta dismessa).

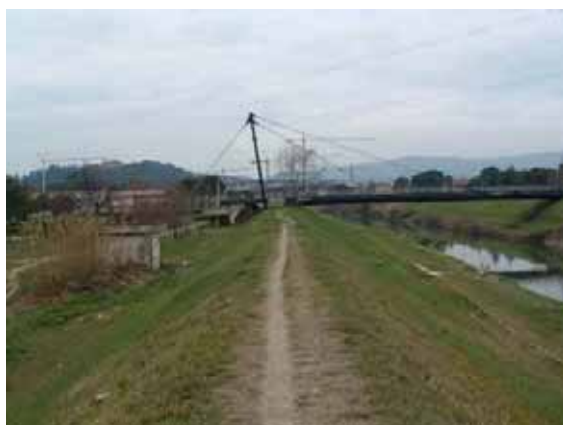
Fig. 5.96 – Argine in terra e passerella in lontananza

Dunque per l' 83.8 % la Greve risulta dotata da difese arginali che sono ininterrottamente costituiti da rilevati in terra a forma trapezoidale semplice (Fig. 5.96) ad esclusione del centro abitato di Ponte a Greve (62m) e Scandicci (150m) dove troviamo muri d'argine a difesa di antiche abitazioni costruite molto a ridosso del torrente (Fig. 5.97). Il piccolo tratto di ciglio invece si trova in condizioni seminaturali nel tratto terminale della Greve (destra idrografica) ed è caratterizzato da diffuse zone di arretramento attivo, delle quali sono state segnalate attraverso la strumentazione GPS quelle più prossime agli elementi a rischio (Fig. 5.98). Per tracciare in maniera accurata lo sviluppo di ogni elemento morfologico delle difese arginali presenti (fianchi e sommità) è bastato digitalizzare quattro linee che sommate a quelle raffiguranti le rampe di accesso hanno prodotto una lunghezza totale di 29.9 km.

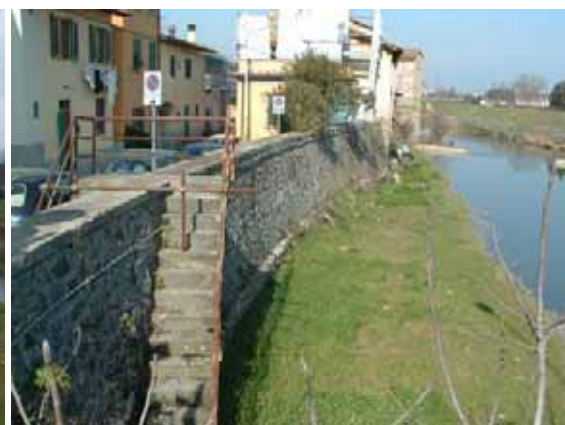
Fig. 5.97 – Muro d'argine

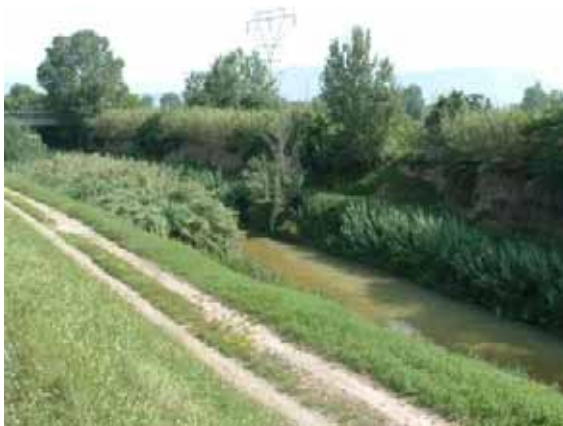
Fig. 5.98 – Ciglio di sponda con tratti in arretramento
