**DOTTORATO DI RICERCA IN SCIENZE DELLA TERRA**

*Università degli Studi di Firenze*

**STEFANO MORELLI**

**“APPLICAZIONE DI TECNICHE DI MAPPATURA  
AD ALTA RISOLUZIONE DEGLI ALVEI FLUVIALI”**

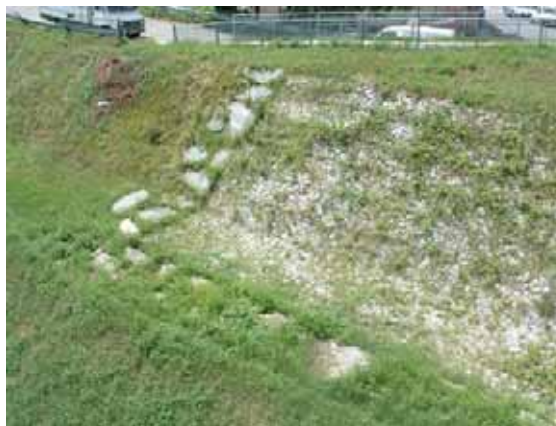
Sono state inoltre individuate e mappate 39 opere idrauliche a sviluppo longitudinale: principalmente rivestimenti in calcestruzzo alternati a muratura, ma anche muri, scogliere, gabbioni, materassi tipo Reno e massi ciclopici (Fig. 5.99). Tutte queste opere contribuiscono a mantenere stabili le sponde stesse dell'alveo di magra e nelle sezioni idrauliche più piccole i fianchi interni degli argini che durante le piene possono venire a contatto con le correnti della Greve. Quattro sono invece le opere idrauliche trasversali e tutte risultano associate a traverse.

Fig. 5.99 – Materasso tipo Reno e massi ciclopici attorno

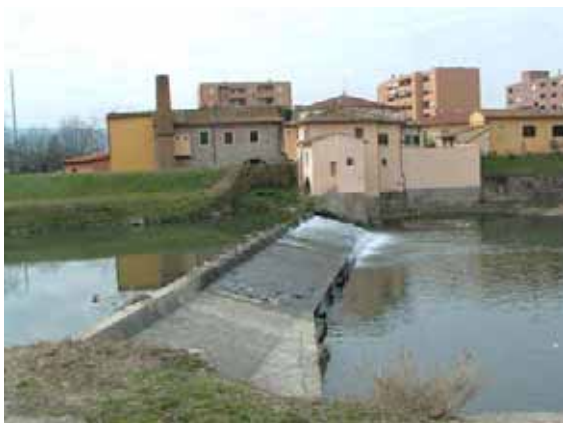
Fig. 5.100 – Pescaia e mulino

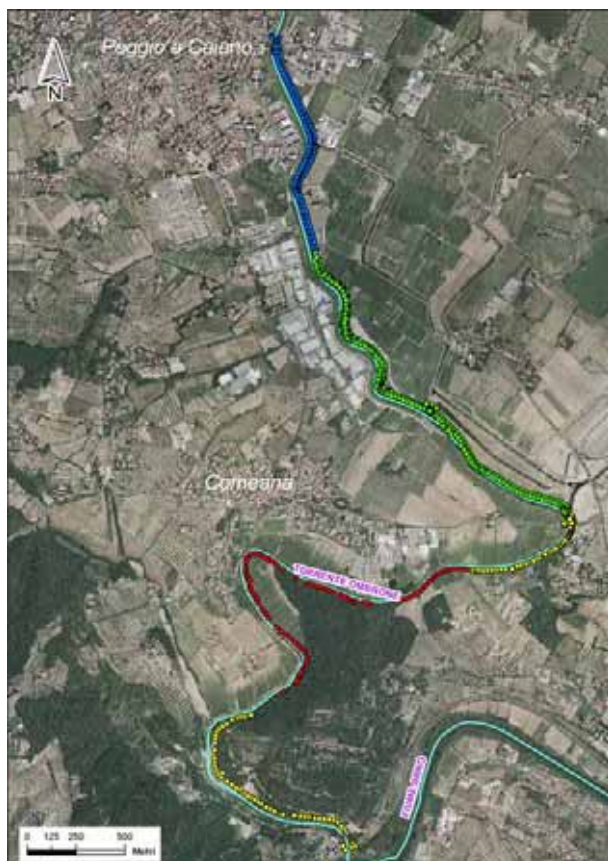
Per quanto riguarda il tratto dell’**Ombrone** sono stati acquisiti 1.162 punti GPS (in 4 giornate in campagna) soltanto per la sponda sinistra dalla confluenza in Arno fino alla località Ponte all’Asse (Fig. 5.104), di cui 170 appartenenti alla classe “ciglio di sponda” e 779 ad “argine”. Per contraddistinguere le opere idrauliche invece sono stati necessari 175 punti GPS, mentre per i restringimenti ne sono bastati solamente 32 e per gli scarichi 10. Infine 4 punti GPS rappresentano i manufatti rilevabili, 3 le zone di interesse geomorfologico (ad esempio zone con arretramento di sponda attivo) e 2 le zone di interesse vario (pozzo e caposaldo IGM).

Fig 5.104 - Punti GPS suddivisi per ogni giornata di lavoro

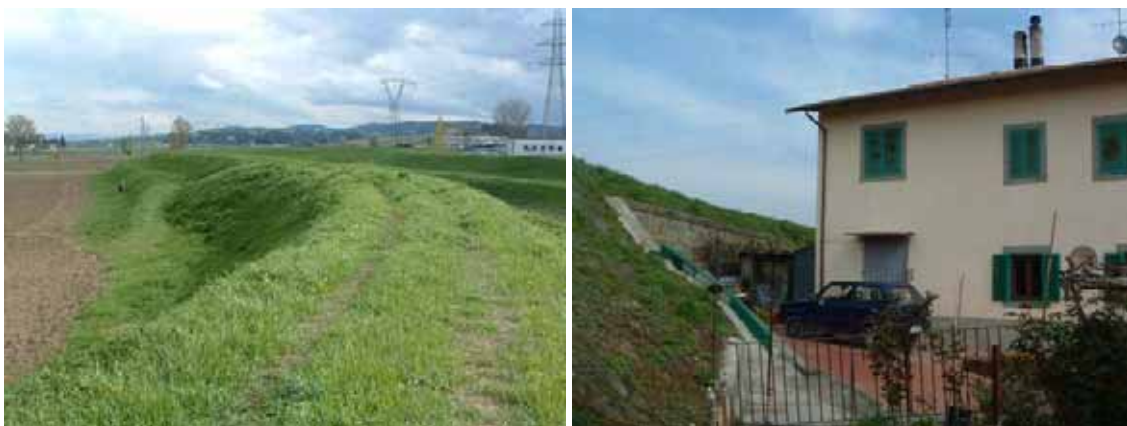
Dunque in questo caso solo il 44% del tratto analizzato è dotato di difese arginali per metà circa costituite da rilevati trapezoidali semplici e per l'altra metà dotati di un banco intermedio sul fianco esterno (Fig. 5.106). Soltanto in prossimità di Ponte all'Asse per difendere un'abitazione posta all'angolo con la SR66 e prospiciente ad un ponte stradale l'argine in terra si trasforma in vero e proprio muro d'argine (27 m). Per disegnare in maniera accurata lo sviluppo di ogni elemento morfologico di queste opere idrauliche (rampe di accesso, fianchi, sommità e banchi secondari) sono stati digitalizzate linee per una lunghezza totale di 16.2 km.

Fig. 5.106 – Argine in terra (sullo sfondo banco secondario) Fig. 5.107 – Restringimento del rilevato arginale

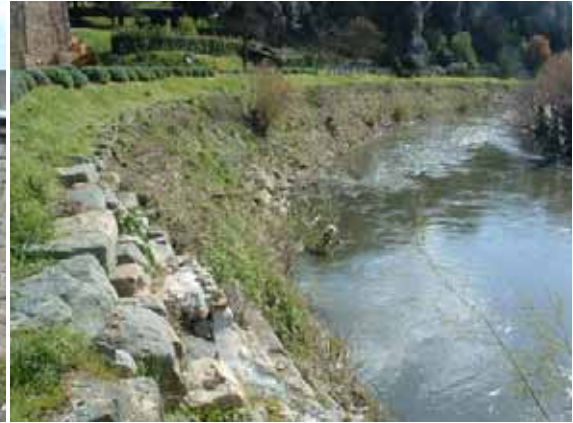
Il rilevamento è stato effettuato per una lunghezza complessiva di 7.5 km, dei quali 3.3 km caratterizzati dalla presenza di argini e 4.2 km con ciglio di sponda che è veramente naturale nei tratti collinari e seminaturale nelle zone pianeggianti a causa della pressione antropica esercitata dalle attività agricole e dagli esercizi turistico alberghieri sulla naturale evoluzione geomorfologica (Fig. 5.105). Tuttavia soltanto in presenza della seconda attività troviamo un ciglio regolarizzato e controllato da importanti opere idrauliche: rivestimento con pietre di dimensioni decimetriche non cementate (Fig. 5.109).

Fig. 5.109 – Rivestimento di sponda in pietrame

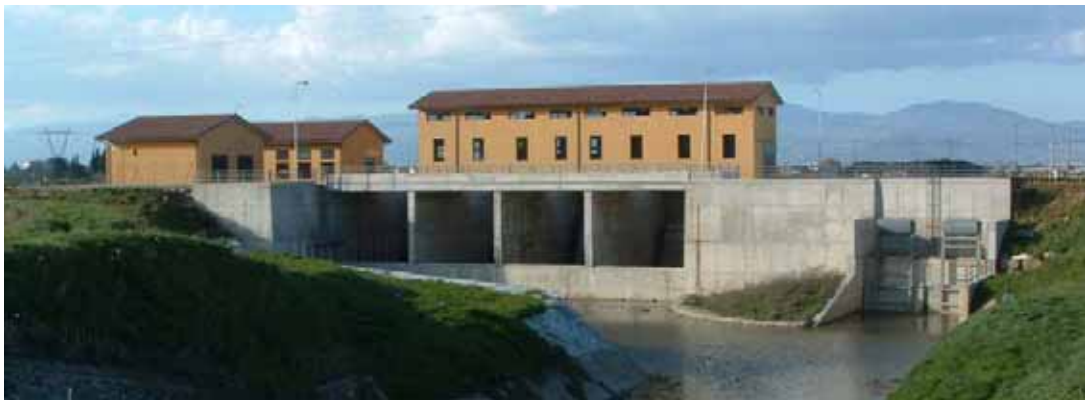
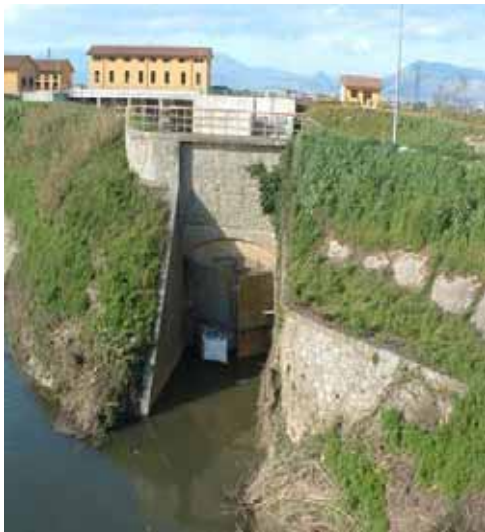
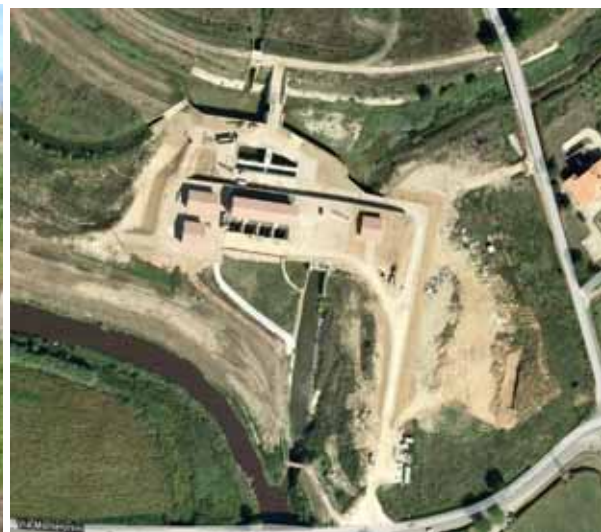
Fig. 5.110 – Impianto idrovoro di Castelletti (a), paratoie esistenti già prima della realizzazione del retrostante manufatto (b) e foto aerea dell'impianto (Google ©) (c)

Sono state inoltre mappate altre 18 opere idrauliche a sviluppo longitudinale e sono principalmente costituite da rivestimento in calcestruzzo gettato in opera al fine di creare una efficace difesa spondale necessaria per preservare l'integrità degli argini posti alle proprie spalle. Vi si trova inoltre un rivestimento in pietra a ridosso del solo ciglio di sponda, come precedentemente specificato, una scogliera in prossimità della foce, ed alcuni muri, due dei quali posti rinforzo del fianco esterno dell'argine in terra per la presenza di abitazioni che probabilmente sono state costruite molto vicino al torrente precedentemente alla realizzazione degli argini così come li vediamo oggi (Fig. 5.107). Tra gli elementi che riducono la sezione di deflusso sono stati individuati 6 restringimenti di cui 3 attraversamenti stradali, 2 ponti ferroviari, ed infine un piccolo ponticello pedonale dotato nel luogo medesimo di paratoie che servono per regolare le acque di alcuni fossi, uno dei quali derivante proprio da un'area di laminazione adiacente al corso dell'Ombrone (opera di bonifica idraulica di proprietà della regione Toscana). Il ponte stradale in località Castelletti risulta il più basso tra quelli analizzati e quindi connesso ai maggiori rischi durante gli eventi alluvionali, benché non sia dotato di piloni costruiti direttamente in alveo (Fig. 5.108). Per quanto riguarda invece il secondo ponte ferroviario a partire dalla confluenza in Arno si ritiene opportuno segnalare il suo cattivo stato di conservazione dovuto ad un abbandono che dura ormai da decine d'anni. Infine sono stati rilevati appena 7 scarichi associati ad acque di raccolta provenienti dei campi adiacenti (fossi), acque reflue domestiche e da due sistemi di chiuse. Di una si è parlato precedentemente in relazione ad un ponticello che sovrasta le paratoie, mentre l'altra costituisce la parte terminale di un impianto idrovoro a servizio di un sistema di casse di espansione, che tuttavia al momento del rilievo non era ancora terminato ed entrato in funzione (Fig. 5.110).

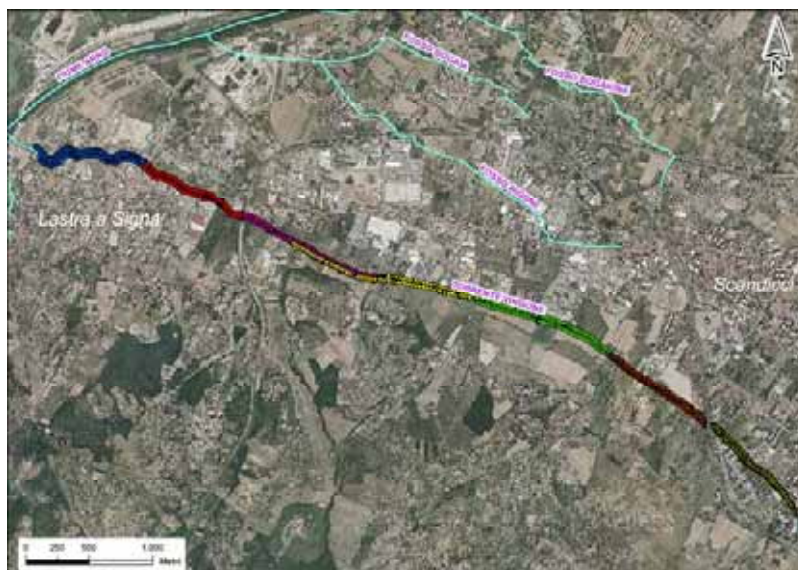
Per quanto riguarda il tratto del **Vingone** in 7 giornate di campagna sono stati acquisiti complessivamente 2.996 punti GPS (Fig. 5.111) di cui 2539 appartenenti alla classe “argine” e soltanto 20 al “ciglio di sponda”. 302 punti sono stati necessari invece per definire le opere idrauliche, 49 per i restringimenti, 33 per gli scarichi, 24 per i manufatti ed infine 17 di

Fig. 5.111 - Punti GPS suddivisi per ogni giornata di lavoro

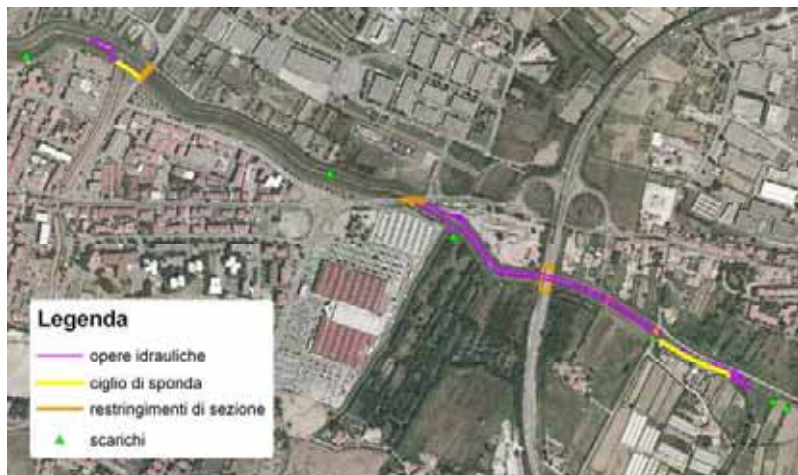
Il rilevamento su entrambe le sponde del Vingone è stato effettuato per una lunghezza complessiva di 14 km e quasi per l'intero tratto troviamo rilevati arginali. Soltanto in quattro piccoli siti sulla sponda sinistra abbiamo ciglio di sponda per una lunghezza totale di appena 339 m di cui più di 1/3 completamente artificiale perché rimodellato dall'espansione urbanistica o immobilizzato da pesanti opere in cemento (Fig. 5.112).

Fig. 5.112 - Cigli di sponda

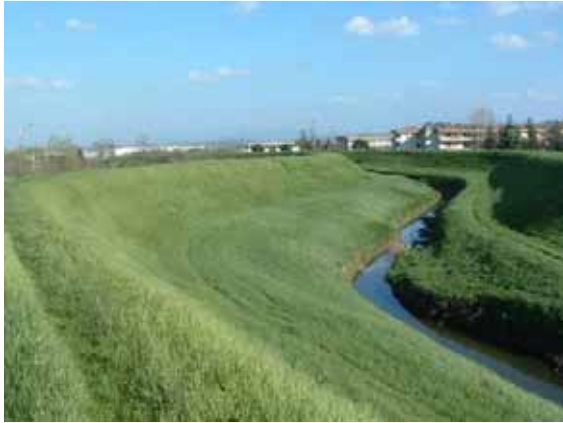
Dunque il 97.6 % del tratto analizzato scorre tra difese arginali realizzati quasi esclusivamente in terra ad eccezione di piccoli tratti di muro d'argine a difesa di manufatti costruiti in prossimità dell'alveo (complessivamente 323 m). Gli argini in terra dalla foce fino al ponte di via Livornese presentano le volumetrie e le altezze maggiori lungo tutto torrente raggiungendo

dislivelli maggiori anche di 5 m tra la sommità arginale e la quota del terreno d'imposta (Fig. 5.113). Per garantire la loro stabilità alcuni tratti dei fianchi interni sono addirittura rivestiti da una maglia metallica esagonale con filo a doppia torsione, fissata a terra con malta cementizia. I restanti rilevati presentano invece dimensioni più modeste, a tratti mescolandosi confusamente con le morfologie circostanti (Fig. 5.114). Le difese arginali in terra sono solitamente strutturate con una forma trapezoidale semplice e solo per brevi tratti con un banco secondario sul fianco esterno. Per tracciare in maniera accurata il loro sviluppo è stato sufficiente digitalizzare linee (due per la testa, due per il piede e due per il banco secondario) che sommate alle rampe di accesso e ai segmenti di definizione dei muri d'argine hanno prodotto una lunghezza totale di 52.9 km.

Fig. 5.113 – Rilevati arginali prossimi alla foce

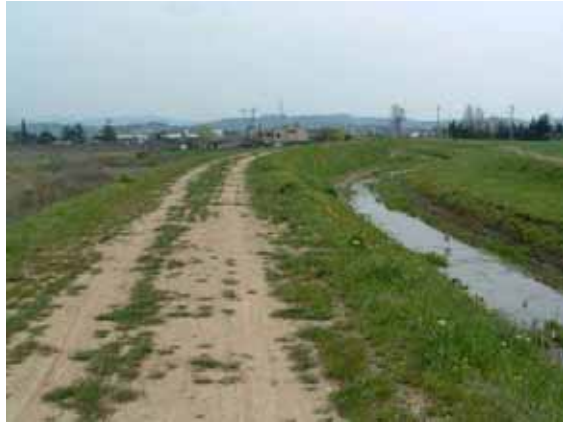
Fig. 5.114 – Argini di altezza modesta lontano dalla foce

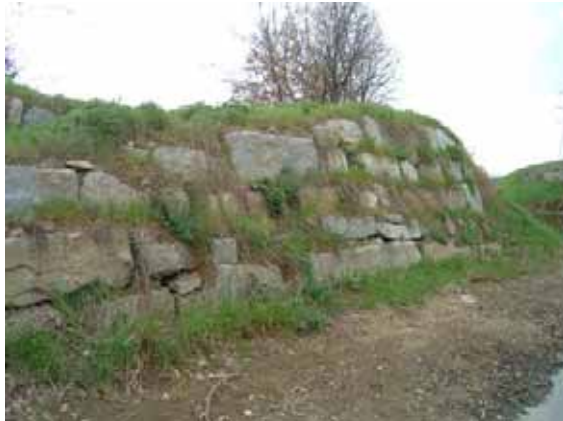
Sono state inoltre mappate 51 opere idrauliche a sviluppo longitudinale per la difesa degli argini e delle sponde (muri, gabbioni, rivestimenti in calcestruzzo e in pietra) dislocate un po' su tutto il tratto anche se non in maniera continua (Fig. 5.115) e soltanto 4 trasversali ai flussi del Vingone (briglie per dissipare la turbolenza delle acque nel tratto finale e soglia in pietrame con funzione di guado) (Fig. 5.116). Tra gli elementi che riducono la sezione di deflusso sono stati individuati 13 restringimenti di cui soltanto in un caso associato ad una tubazione metallica con piloncini di sostegno posti sui fianchi interni degli argini, mentre in tutti gli altri casi abbiamo ponti stradali di categorie differenti. Tra questi abbiamo un ponte storico che è impostato direttamente sulle sponde e sugli argini raggiungendo una quota pari a quella massima del rilevato sul quale si appoggia, uno stile costruttivo resistente alle correnti, ma che riduce la sezione idraulica più del 50%. Inoltre è da segnalare proprio su uno dei muri di sostegno di questo ponte la presenza di una frattura larga alcuni centimetri che minacciano la stabilità della struttura stessa (Fig. 5.117). Infine sono stati rilevati 29 scarichi associati a fognature urbane, immissione di fluidi dai fossi collettori nei campi adiacenti (Fig. 5.118) e strutture che regimano le acque in eccesso nelle contigue aree pianeggianti (impianti di pompaggio/cateratte). La collocazione dei loro sbocchi è posizionata sia al piede dell'argine, ed in questo caso gli scarichi più grandi sono dotati di portello a ventola metallico, sia sul fianco arginale. Nel primo caso alcuni scarichi sono addirittura associati tubazioni che seguono il profilo argine, salendo per buona parte sul paramento esterno e ridiscendendo poi lungo quello interno.

Fig. 5.115 – Rivestimento in pietrame

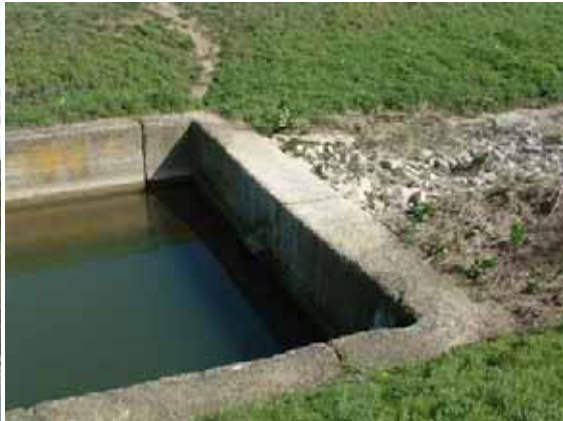
Fig. 5.116 – Briglia

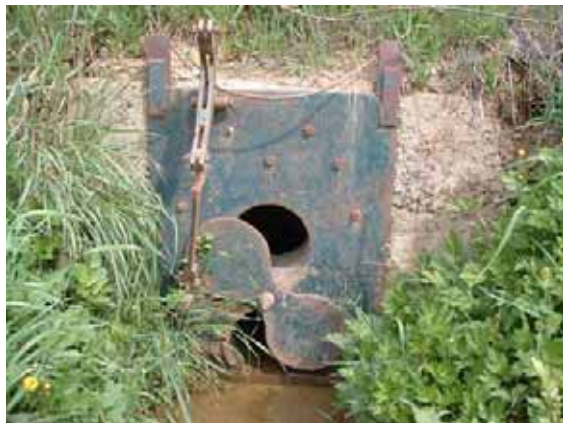
Fig. 5.118 – Scarico con ripartitore di flusso

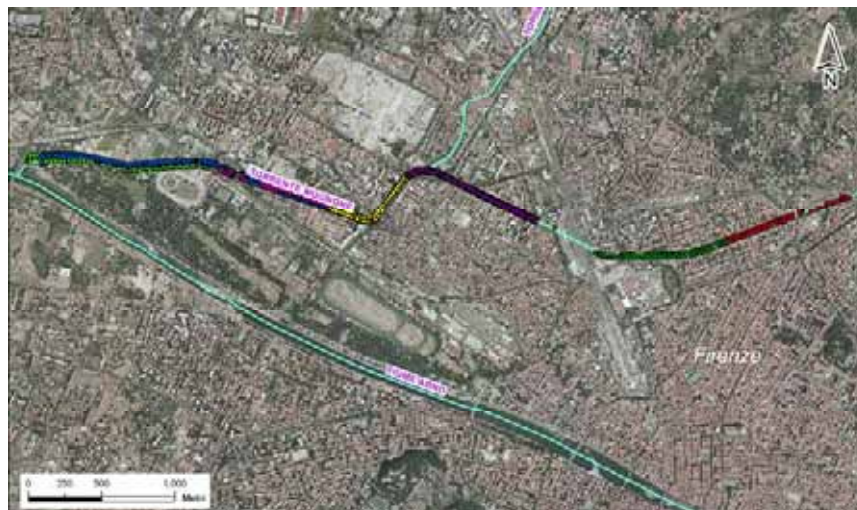
Sette giornate di campagna hanno consentito invece il rilievo completo del tratto cittadino del **Mugnone** dalla confluenza in Arno fino alle cure (Fig. 5.119). È da tenere presente che, al momento delle misurazioni, il tratto a valle dell'attraversamento ferroviario (opera pertinente alla stazione centrale SMN) era stato cantierizzato da operai specializzati al fine di operare un adeguamento idraulico del torrente; facevano eccetto l'area contigua alla foce e la sponda sinistra in località le Cascine. Nei giorni dei sopralluoghi soltanto 160 metri del tratto più a monte erano in fase di piena attività e non è stato possibile accedervi. Dunque saltando

Fig. 5.119 - Punti GPS suddivisi per ogni giornata di lavoro

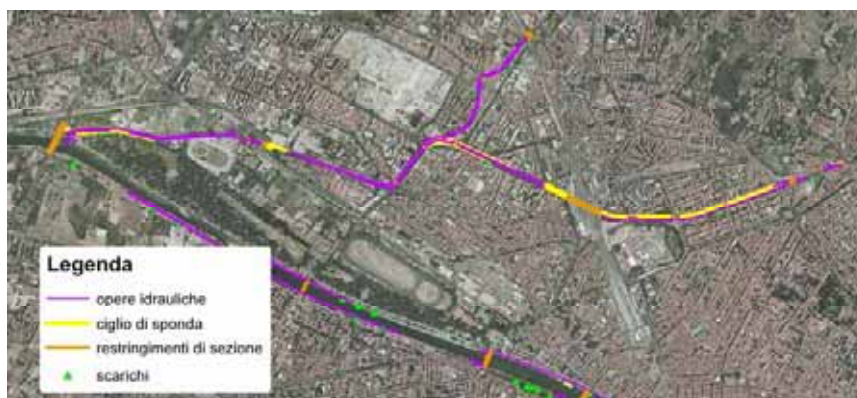
Il rilevamento su entrambe le sponde del Mugnone è stato effettuato per una lunghezza complessiva di circa 12 km, dei quali appena 3.43 km dotati di ciglio di sponda diviso in più segmenti (Fig. 5.120) e i restanti 8.57 km caratterizzati dalla presenza di argini che corrono paralleli al corso d'acqua a pochi metri dall'alveo e talvolta direttamente in frodo.

Fig. 5.120 - Ciglio di sponda

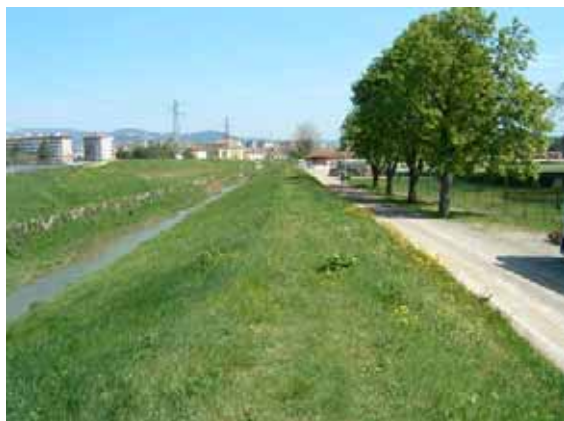
Dunque per il 71.4 % il Mugnone risulta dotato da difese arginali che sono costituiti da rilevati in terra a forma trapezoidale semplice alternati a forme più complesse (sviluppo di banchi sui fianchi esterni) nel tratto che va approssimativamente da Piazza Puccini fino alle Cascine (Fig.

Fig. 5.121 – Rilevato arginale in zona cascine

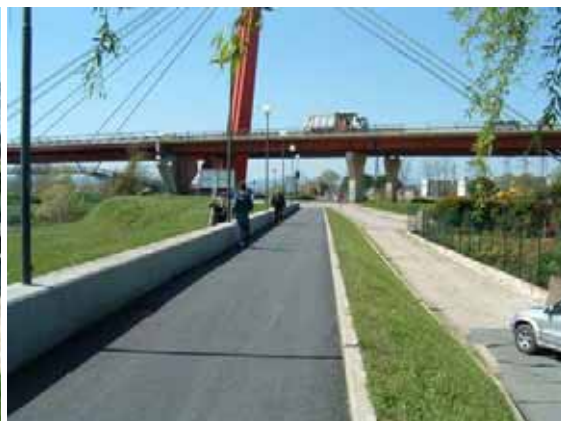
5.121) e nella porzione centrale di viale Redi. Nelle restanti zone dotate di protezione idraulica abbiamo opere miste terra-muratura (Fig. 5.122) e muri d'argine a differente altezza con rivestimenti in pietra serena nelle zone più centrali (Fig. 5.123). Per disegnare in maniera accurata lo sviluppo di ogni elemento morfologico di queste opere sono state digitalizzate linee per una lunghezza totale di 33.6 km. Il ciglio di sponda invece, trattandosi di un torrente il cui corso è stato più volte deviato e risentendo fortemente dell'intensa urbanizzazione, non può essere in nessun caso considerato naturale o seminaturale.

Fig. 5.122 – Argine misto con terra e cemento con strada

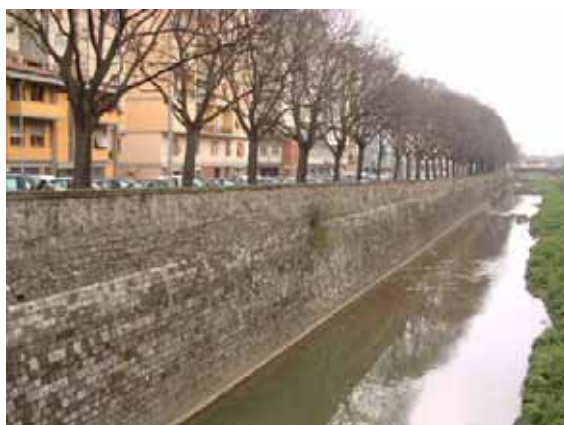
Sono state inoltre mappate altre 57 opere idrauliche, a sviluppo longitudinale e con estensione più contenuta, poste a difesa delle sponde e dei manufatti su di esse realizzati. Essi sono principalmente muri (Fig. 5.123) e rivestimenti in calcestruzzo alternati a coperture in materiale lapideo che testimoniano il forte controllo antropico sull'andamento del torrente. Anche laddove non vi sono evidenti difese verticali troviamo tuttavia una fissazione del fondo operata attraverso una diffusa cementificazione che in certi casi diventa una vera e propria canalizzazione dell'alveo. Soltanto 7 sono le opere trasversali presenti e si tratta di due pennelli (lunghi non più tre metri) posti in alveo presso l'ansa che il Mugnone esegue in piazza Puccini, una botte a sifone nel punto in cui il torrente incrocia il canale del fosso Macinante (zona Cascine) e 4 strutture che fissano il fondo dell'alveo associabili alla categoria soglie/traverse (Fig. 5.124). Tra gli elementi che riducono la sezione di deflusso sono stati individuati 19 restringimenti di cui 11 attraversamenti stradali, 5 passaggi pedonali (Cascine e quartiere 5) e 3 ponti ferroviari tra i quali quello in correlazione con la stazione di Santa Maria Novella, la cui estensione (300m) è al limite dal far considerare l'opera come un vero e proprio tombamento. Questo manufatto assieme agli attraversamenti cittadini di antica concezione come il ponte all'Asse (Fig. 5.125), il ponte Rosso o quello di via Baracca costituiscono le zone di maggior influenza sulle correnti di piena del Mugnone. Infine una particolarità da segnalare è che il ponte di San Donato, sotto la propria campata, vede unirsi le acque del Terzolle a quelle del Mugnone. Per concludere sono stati rilevati 18 scarichi associati al sistema di drenaggio urbano che raccoglie e smaltisce le acque superficiali (es. meteoriche intercettate dalla caditoie) e quelle reflue provenienti dalle attività umane in generale. Nel primo caso abbiamo quasi sempre piccoli tubi senza chiusura posti poco al di sotto del piano strada, mentre nel secondo caso, che è molto più diffuso, gli sbocchi arrivano fino al diametro di diversi decimetri e sono generalmente protetti da portelli a ventola. Essi vengono meno per tubazioni più vecchie o per casi particolari come ad esempio la serie di 6 tubi adagiati sulla sponda destra (piazza Puccini) con lo sbocco parallelo ad essa e protetti da una copertura in cemento armato (Fig. 5.126). La predominanza di scarichi appartenente al secondo gruppo è probabilmente dovuta al

Fig. 5.123 – Muro d'argine che si estende in alveo

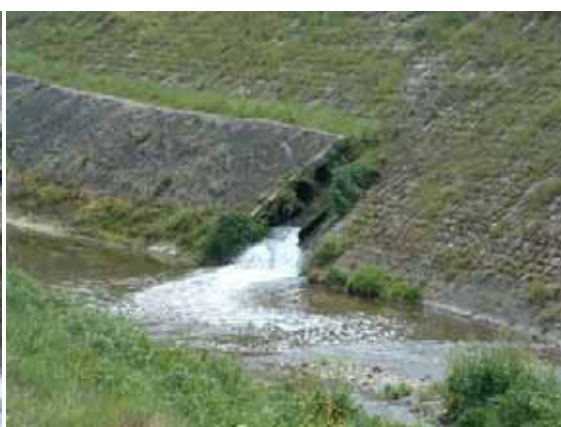
Fig. 5.126 – Scarico dotato di tubazione multipla

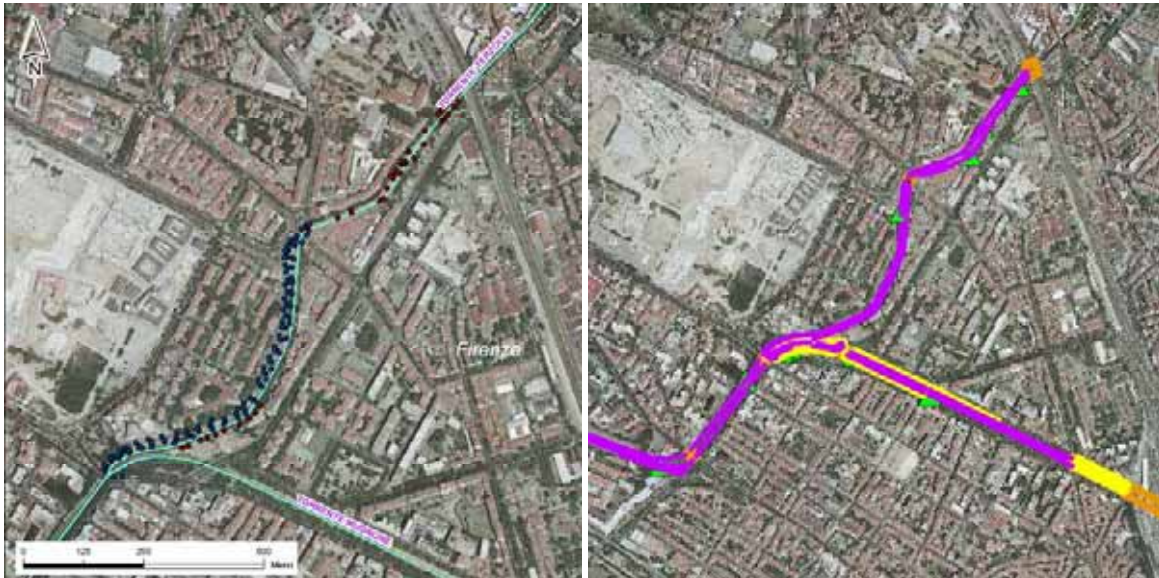
Per quanto riguarda invece il **Terzolle** con 2 uscite giornate di campagna è stata coperta l'area di interesse e sono stati acquisiti complessivamente 420 punti GPS sia per la sponda destra che sinistra (Fig. 5.127). Di questi 235 appartengono alla classe "argine" e soltanto 9 al "ciglio di sponda". Per definire invece le opere idrauliche sono stati necessari 175 punti, mentre per i

Il rilevamento è stato eseguito per una lunghezza complessiva di 3 km, dei quali solo 165 m sono rappresentati da un ciglio di sponda completamente artificiale (Fig. 5.128) mentre nei restanti 2.84 km vi troviamo difese arginali.

Fig. 5.127 - Punti GPS suddivisi per ogni giornata di lavoro Fig. 5.128 - Ciglio di sponda

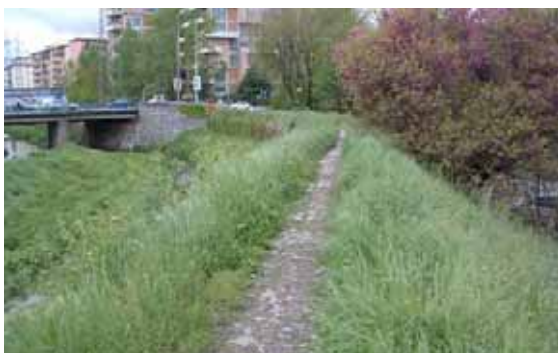
Dunque per quasi la totalità del tratto analizzato (94.5%) il Terzolle è imbrigliato tra argini in terra a forma trapezia (Fig. 5.129), muri d'argine fondati direttamente in alveo (Fig. 5.130) e opere miste nella zona di passaggio da una tipologia all'altra (44m). Il ciglio è presente in sponda sinistra poco prima della confluenza con il Mugnone in corrispondenza di un lembo di terra che separa i due torrenti facendoli scorrere paralleli prima della congiunzione. Entrambi sono sempre associati ad altre opere idrauliche longitudinali con funzione di protezione. In fase di digitalizzazione per tracciare in maniera accurata lo sviluppo di ogni elemento morfologico delle difese arginali presenti (fianchi e sommità) è bastato digitalizzare quattro linee che sommate a quelle riproducenti le rampe di accesso ed il banco secondario hanno prodotto una lunghezza totale di 8.76 km.

Fig. 5.129 – Argine in terra con muro al piede interno

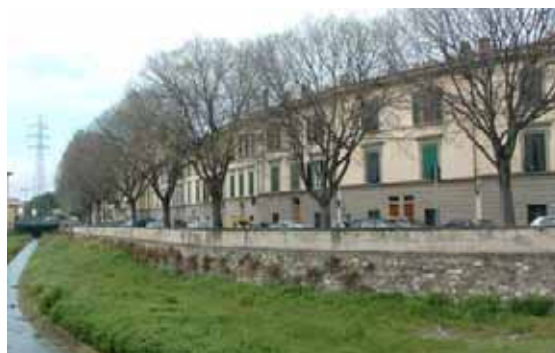
Fig. 5.130 – Muro d'argine che si estende in alveo

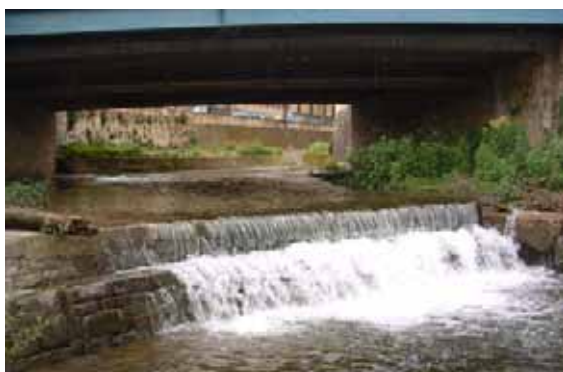
Fig. 5.131 – Soglia sotto il ponte di Mezzo

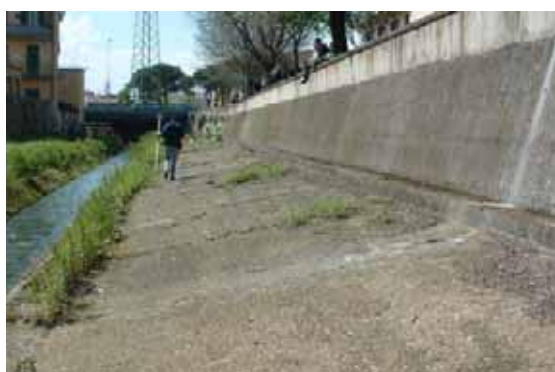
Sono state inoltre mappate altre 18 opere idrauliche delle quali 17 a sviluppo longitudinale per difesa della stabilità di sponda e degli argini laddove essi sono stati realizzati dirimpetto al letto del Terzolle. Tali manufatti sono principalmente costituiti dai classici rivestimenti in calcestruzzo e pietra alternati a muri. In prossimità del ponte di Mezzo troviamo invece un'opera trasversale associata a soglia (Fig. 5.131) che costituisce la parte terminale di un tratto di alveo fortemente cementificato e dotato di un collettore centrale che garantisce sempre lo scorrimento dell'acqua, anche in esigue quantità (Fig. 5.132). Nella porzione di torrente presa

Fig. 5.132 – Muro e rivestimento in cemento dell'alveo

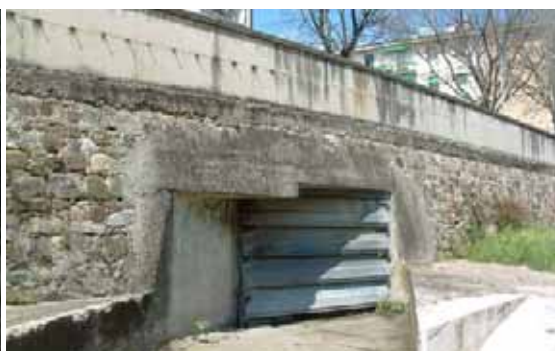
Fig. 5.134 – Scarico con portello a ventola

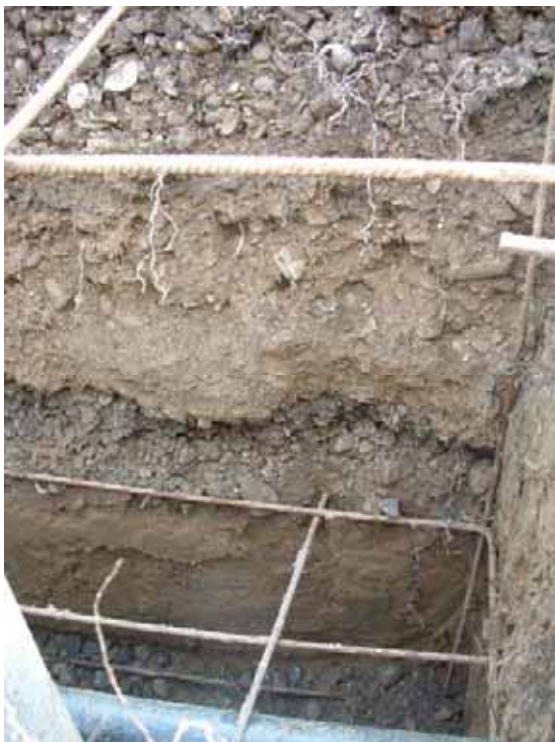
Innanzitutto dobbiamo prendere atto che talvolta la loro funzione va oltre la semplice difesa idraulica ed assumono caratteristiche infrastrutturali di importanza anche regionale. Difatti i rilevati sono percorsi per tratti più o meno lunghi da superfici carrozzabili di vario tipo (strade sterrate o asfaltate e piste pedo-ciclabili) o da tracciati ferroviari con uno o più binari. L'esempio più significativo di quest'ultima situazione si trova in corrispondenza dell'argine che sulla sponda destra si estende da Firenze a Signa (circa 8 km). Alcuni lavori di ammodernamento della suddetta linea ferroviaria hanno prodotto, durante i nostri sopralluoghi, degli scavi nel corpo centrale che ci hanno permesso di osservare la stratigrafia dell'argine nei primi metri dalla sommità (Fig. 5.135).

Fig. 5.135- Sezione del rilevato arginale

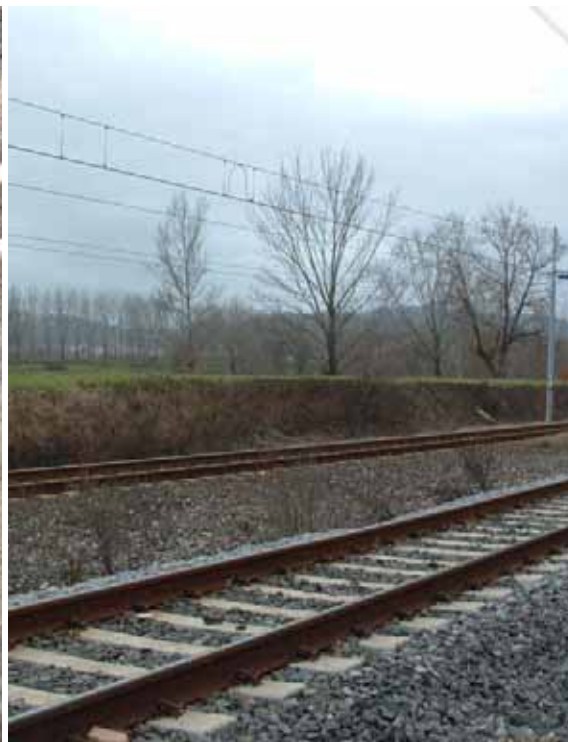
Fig. 5.136 – superficie ferroviaria sul banco intermedio

L'aspetto interessante che emerge da un'attenta osservazione del sito è che il piano di percorrenza dei treni una volta era più basso ed è stato successivamente rialzato (nel caso specifico di oltre 1.5m). Questo spiegherebbe anche il fatto che in questo punto i binari si trovano sulla sommità, mentre in altre zone si trovano sul banco secondario esterno, che probabilmente in passato è stato la parte più elevata dell'argine ed un sovrainnalzamento relativo soltanto al fianco interno lo ha lasciato ad una quota inferiore (Fig. 5.136).

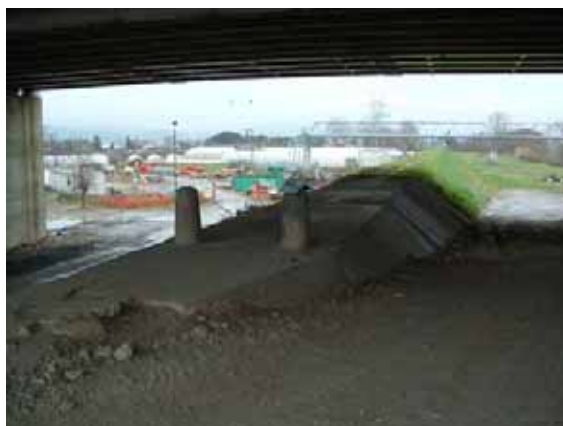
Per quanto riguarda le situazioni potenzialmente critiche si segnalano invece i rivestimenti degli argini in terra operati con cemento armato o con materassi tipo Reno in prossimità di ponti importanti. I rilevati in queste zone sono dunque maggiormente protetti per almeno tutta la larghezza del ponte e di conseguenza l'eventuale criticità non sta esattamente nell'area che esso sottende, ma piuttosto nelle zone di transizione dal normale argine a quello rinforzato. Un esempio tipico è il ponte autostradale A1 in località San Donnino ed Ugnano (Fig. 5.137) oppure il ponte ferroviario relativo alla linea diretta Firenze Roma in località Lagaccioni (Fig. 5.138). In questo caso uno dei piloni poggia direttamente sull'argine che tutto attorno è rivestito di cemento. Nel caso però di piloni impiantati sull'argine senza nessuna protezione c'è invece il rischio che movimenti di terreno, anche superficiali, provochino lo scalzamento delle fondamenta come già verificatosi per il gasdotto di San Donnino (Fig. 5.139).

Fig. 5.137 – Argine rivestito sotto l'autostrada A1

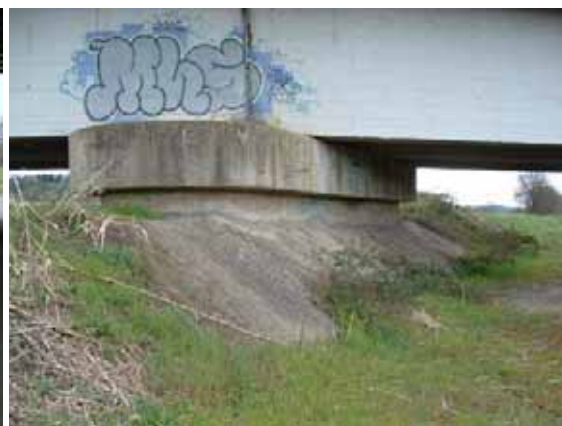
Fig. 5.138 – argine rivestito con addossamento di pilone

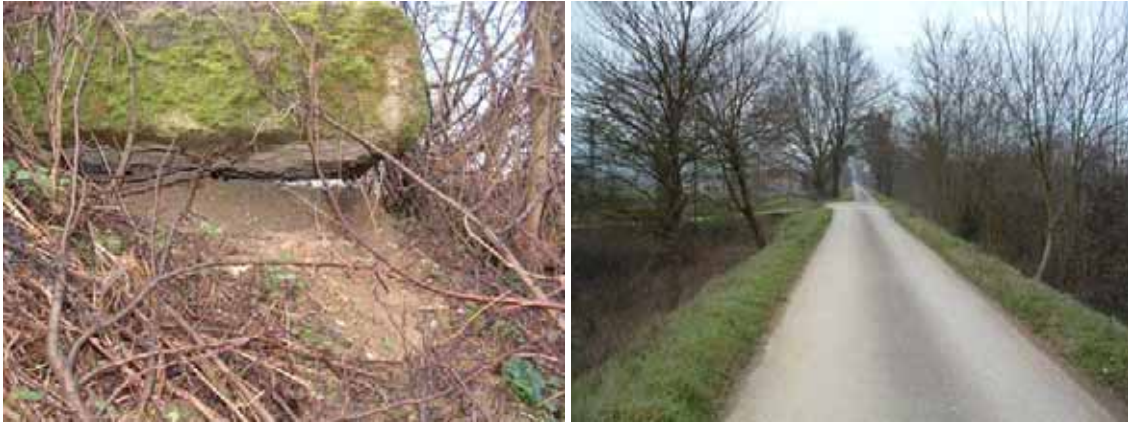
Una ulteriore criticità, abbastanza diffusa e spesso trascurata, è determinata dalla crescita di vegetazione arborea ed arbustiva sui fianchi arginali, che se non ben gestita può creare delle zone di debolezza inducenti al collasso e al sifonamento (principalmente in località Ripalta, Restone, Argingrosso e Figline) (Fig. 5.140).

Fig. 5.139 – Scalzamento delle fondamenta di un gasdotto Fig. 5.140 – crescita di vegetazione sui fianchi arginali

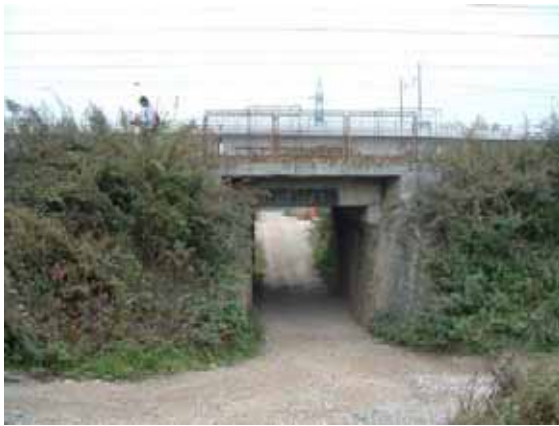
Infine si evidenzia che i rilevati in terra, sebbene costituiscano una importante difesa idraulica per le aree contermini, rappresentano anche uno sbarramento per l'accesso della popolazione alle rive dell'Arno. Per questo motivo nei casi ove non è stato possibile realizzare alcun tipo di rampe si è proceduto a realizzare dei sottopassi che potessero essere attraversati anche da mezzi meccanici. Questo in genere si è verificato nei luoghi in cui l'argine coincide con il tracciato ferroviario e principalmente lo si riscontra nel tratto da Firenze fino alla confluenza con l'Ombrone. Questi sottopassi raggiungono quote anche inferiori a quelle del piano di appoggio dei rilevati ed è opportuno che siano ben protetti al fine di evitare deflussi indesiderati verso l'esterno durante le piene. Purtroppo non tutti sono dotati di adeguati argini di protezione ed anzi a volte essi sono del tutto assenti (Fig. 5.141), vanificando la funzionalità delle restanti difese. I rilevati ferroviari finora descritti hanno però anche un'altra caratteristica e cioè costituiscono un ostacolo alla circolazione delle acque superficiali. Molto spesso le acque raccolte nei rigagnoli o nei fossi delle campagne esterne vengono convogliate in canali più grandi che però in determinati punti passano attraverso il rilevato per mezzo di cunicoli perennemente aperti. Altrove (es. Figline su entrambe le sponde) gli argini sono dotati di cunicoli grandi alcuni metri con la possibilità di chiusura tramite un sistema di portelli a mannaia, ma in questo caso la maggior parte delle strutture sono abbandonate, sfasciate ed inglobate dalla vegetazione. Sussiste dunque per esse la stessa pericolosità delle aperture presenti nelle zone ferroviarie prima citate.

Fig. 5.141 – Sottopasso sotto rilevato arginale/ferroviario Fig. 5.142 – Tana di animale

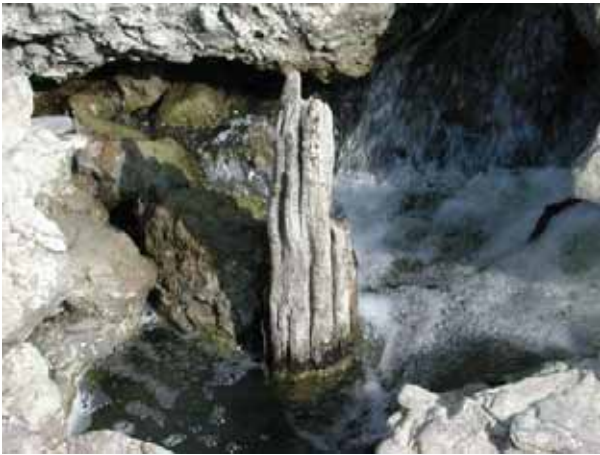
Fig. 5.144 - Palo di legno della originaria armatura (pescaia di S. Andrea a Rovezzano)

Poiché gli sbarramenti più antichi costituiscono una eredità giunta a noi quasi immutata nei materiali e nelle geometrie, per comprendere al meglio la resistenza ai flussi dell'Arno e dunque il loro stato di conservazione è bene ricordare brevemente quali sono state le modalità costruttive che le hanno caratterizzate. Ebbene, le pescaie/traverse più antiche sono state costruite su un'armatura fatta di grossi pali di legno duro, stagionato e trattato con sostanze impermeabilizzanti (es. bollitura all'interno di olio) ed infine infissi a percussione nel letto dell'Arno (Fig. 5.143, 5.144). Originariamente gli spazi fra i pali venivano riempiti con fascine miste a ciottoli e ghiaia e la parte superficiale più esterna, denominata petto, soglia, scarpa e controscarpa, nell'ordine in cui l'acqua la percorre, veniva rivestita di robusti tavoloni o grandi lastre di pietra (Baggi, 1921) (Fig. 5.145). Molti sbarramenti conservano ancora le strutture originarie sopraindicate poiché gli unici interventi effettuati nel corso dei secoli hanno avuto la finalità di migliorarne la conservazione e la funzionalità senza mai modificare profondamente gli impianti esistenti.

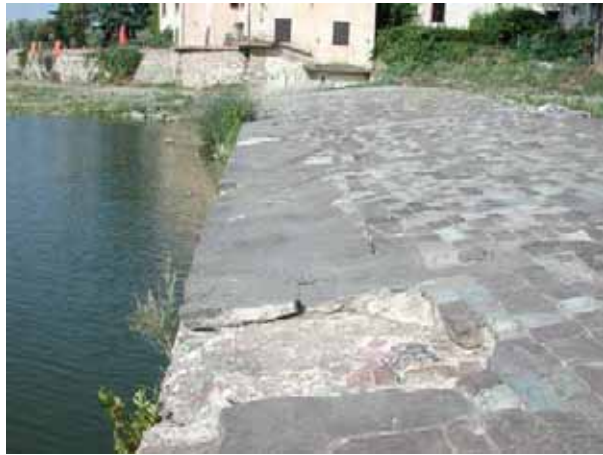
Fig. 5.145 - Lastre di pietra come rivestimento esterno del lato a valle (pescaia di S. Andrea a Rovezzano)

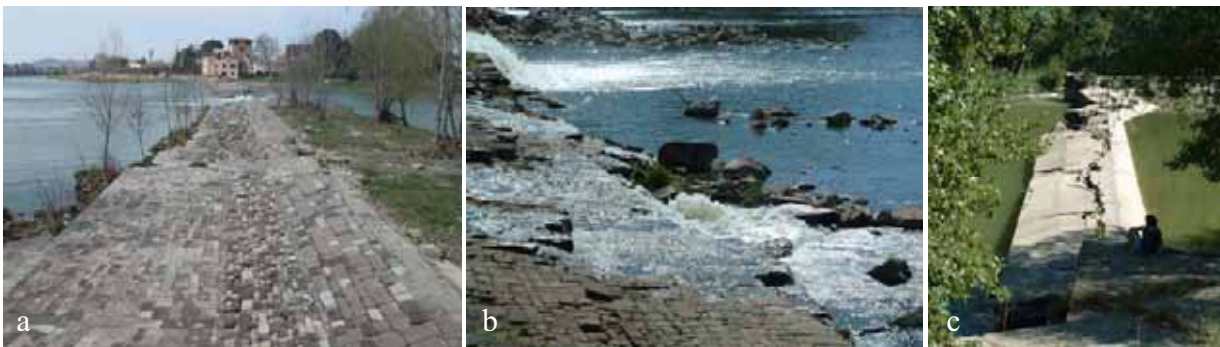
Fig 5.146 – Interramento, crescita di piante e crolli (Pescaia S.Andrea a Rovezzano) (a), Scalzamento di blocchi e sifonamento (Pescaia delle Sieci) (b), Lesioni e fratture (pescaia Mulino Nuovo) (c)

Le principali ripercussioni strutturali cagionate dall'abbandono sono lo “scalzamento di blocchi” e “crolli” (Riscaggio, Mulino d'Orlando e Massini), il “sifonamento” (Sieci, Rignano e Rovezzano), le “lesioni” e “fratture” (Mulino Nuovo e Isolotto) e l'interramento con crescita localizzata di vegetazione (Sant'Andrea a Rovezzano e Girone) talmente spinto a volte da far assumere alla struttura le sembianze di soglie (Porto di Mezzo e Girone) (Fig. 5.146). Inoltre laddove il degrado ha privato tali strutture della funzione di regimazione si sono verificati inopportuni effetti locali per quanto riguarda la stabilità delle infrastrutture annesse ed in certi casi la possibilità di recupero.

Ciò ha favorito l'escavazione di una enorme fossa ai piedi dell'opera (profonda una decina di metri) e contemporaneamente la deposizione del materiale in prossimità delle spalle, un interrimento talmente spinto da ostruire completamente l'impianto di captazione delle acque di un antico mulino sulla sponda destra e la nascita di vegetazione erbacea, arbustiva e persino arborea su quella sinistra.

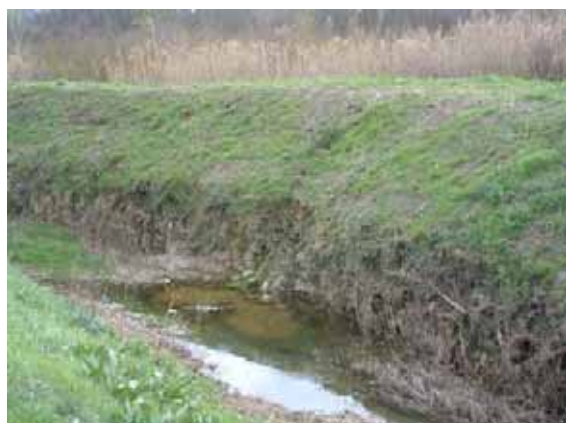
Fig. 5.147 - Crollo di un muro di protezione (Vingone)

5.5, 5.6, 5.7, 5.8, 5.9, 5.10. In figura 5.147, 5.148, 5.149, 5.150, 5.151 e 5.152 vengono invece mostrati alcuni tra i più significativi settori danneggiati.

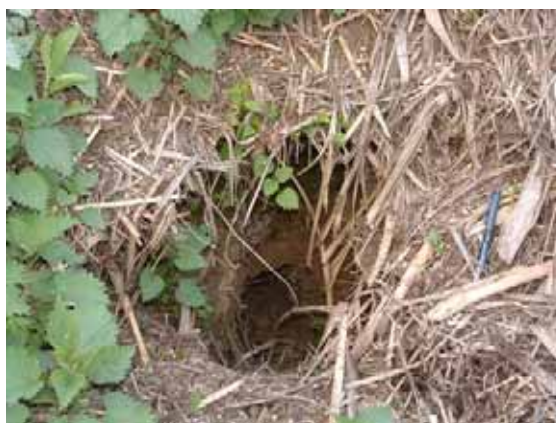
Fig. 5.148 - Tane di animali in argine (Vingone)

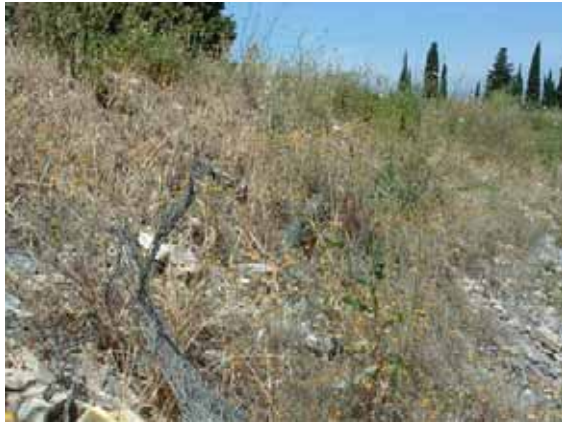
Fig. 5.149 - Reti metalliche di gabbioni divelte (Greve)

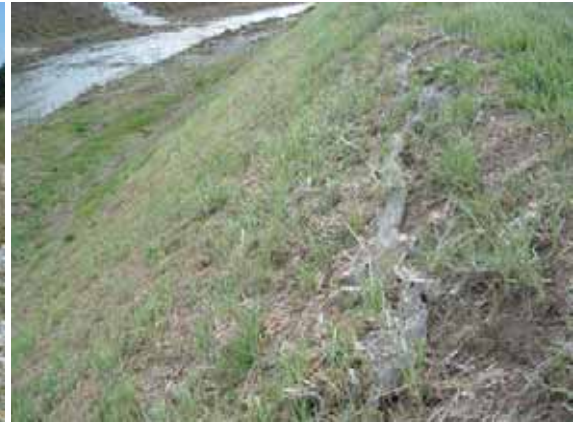
Fig. 5.150 - Bioreti in fibre di iuta strappate (Bisenzio)

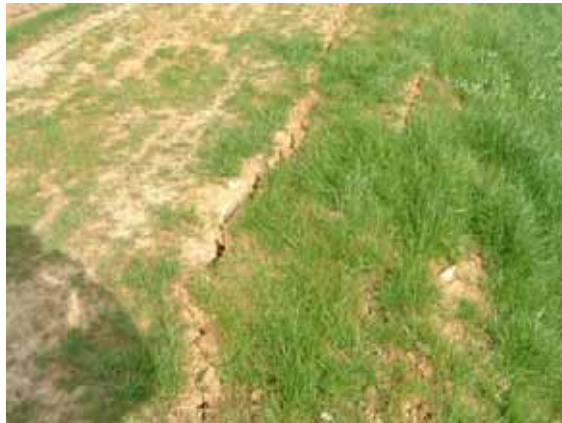
Fig. 5.151 - Cedimento di un fianco dell'argine (Vingone)

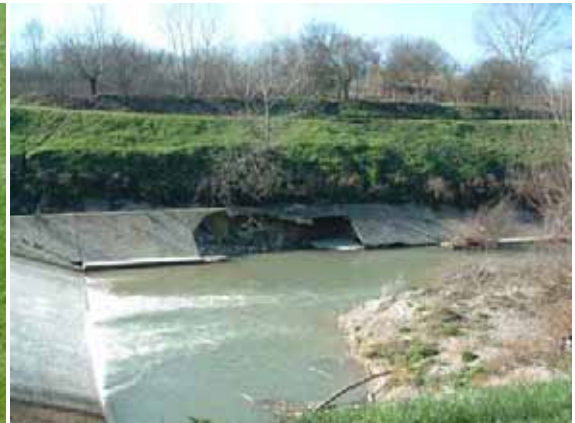
Fig. 5.152 - Collasso del muro d'ala di una pescaia (Greve)

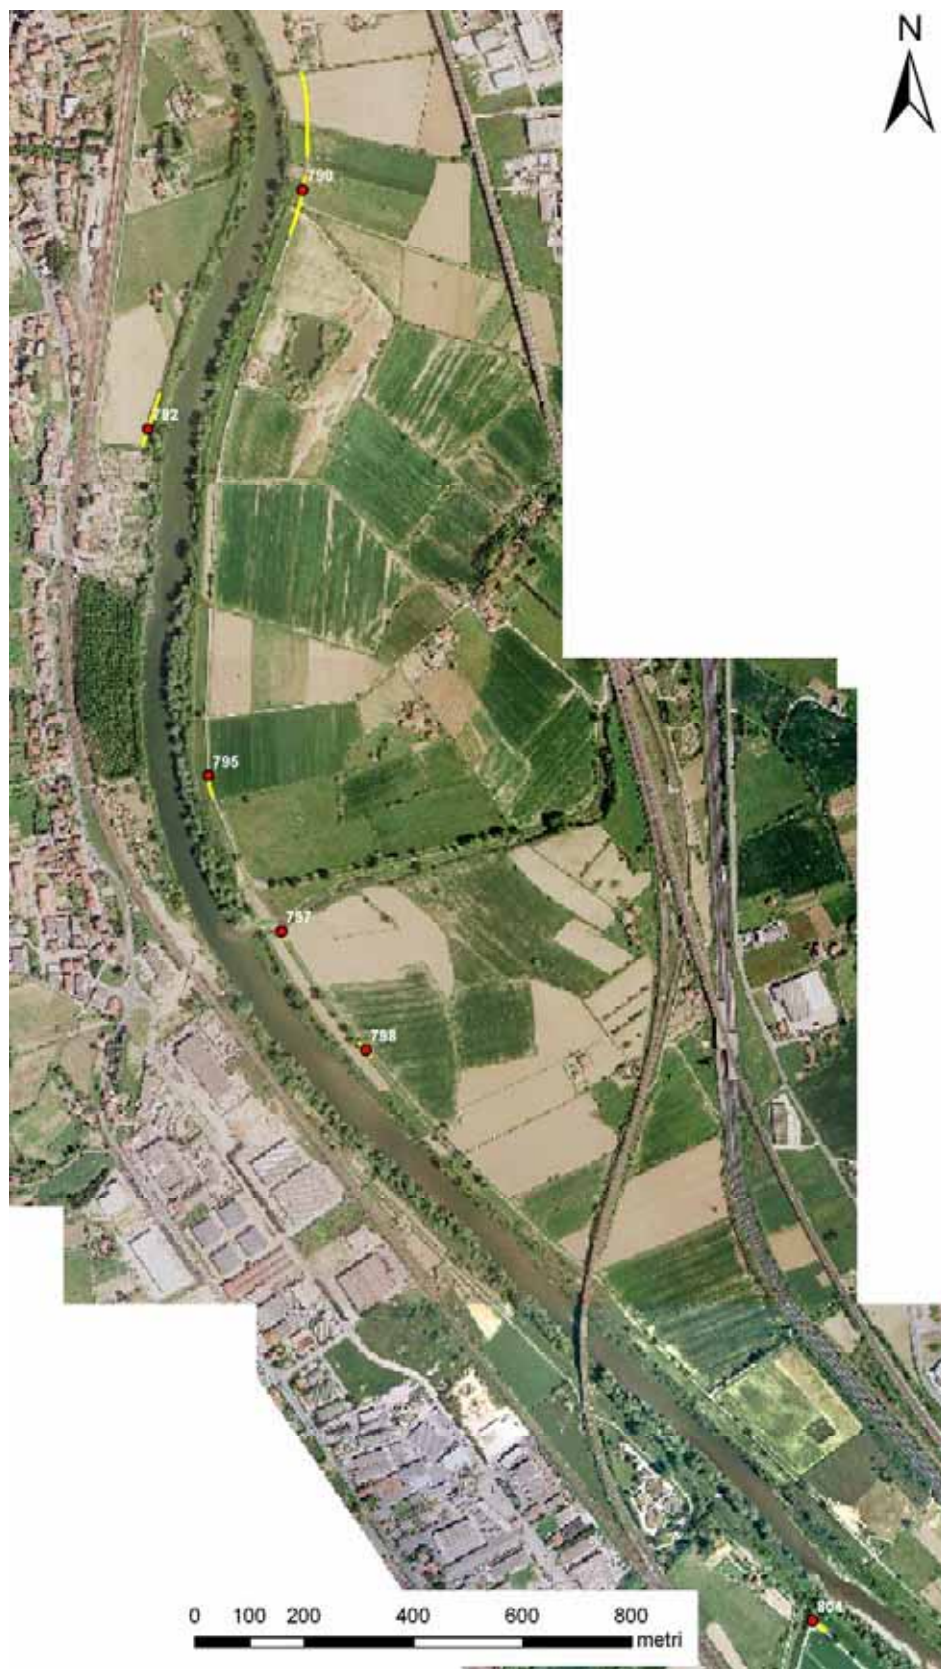
Fig. 6.3 – Zone arginali in località Incisa dove si ipotizza lo sfioramento per *tempi di ritorno trentennali*. I punti rossi rappresentano l'intersezione tra sezione idraulica ed argine nella quale le misurazioni GPS presentano una quota arginale inferiore a quella dell'onda di piena relativa al tempo di ritorno considerato. Le linee gialle sono l'estensione del dato puntuale alle aree adiacenti.
