**DOTTORATO DI RICERCA IN SCIENZE DELLA TERRA**

*Università degli Studi di Firenze*

**STEFANO MORELLI**

**“APPLICAZIONE DI TECNICHE DI MAPPATURA  
AD ALTA RISOLUZIONE DEGLI ALVEI FLUVIALI”**

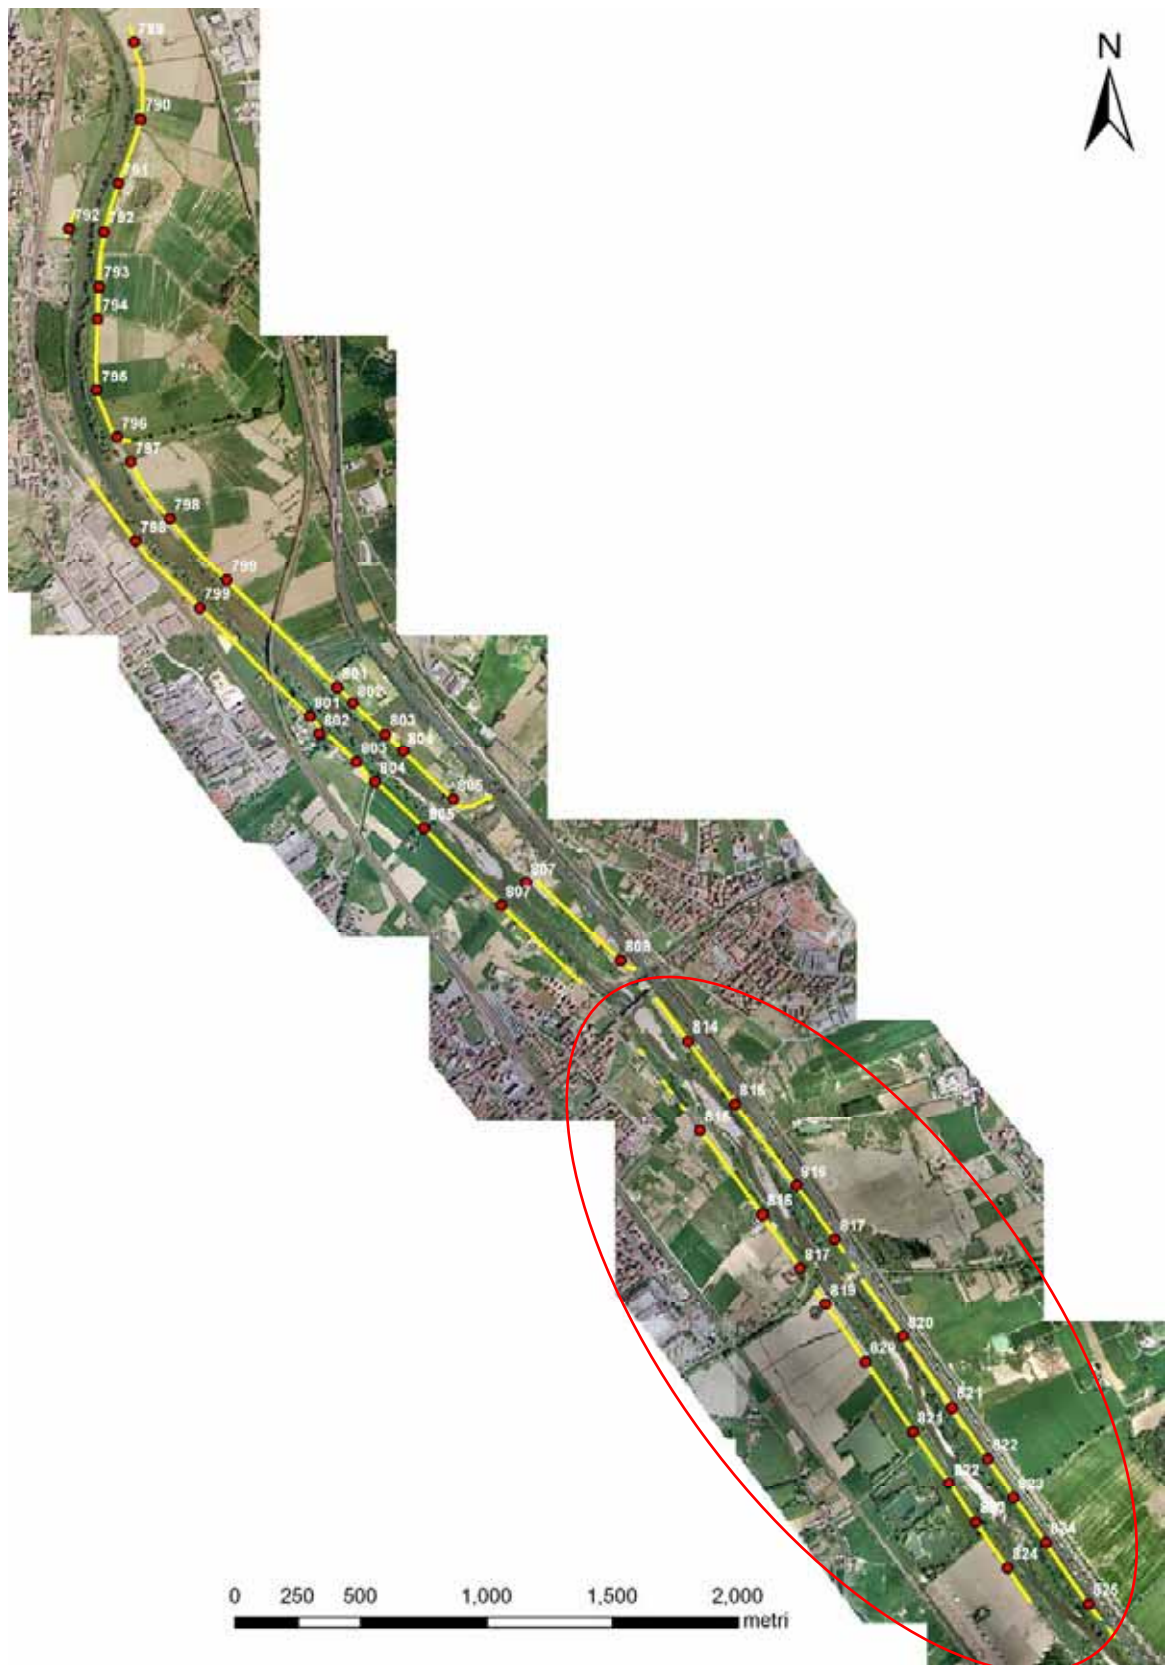
Fig. 6.5 – zone arginali in località Incisa dove si ipotizza lo sfioramento per *tempi di ritorno duecentennali*. I punti rossi rappresentano l'intersezione tra sezione idraulica ed argine nella quale le misurazioni GPS presentano una quota arginale inferiore a quella dell'onda di piena relativa al tempo di ritorno considerato. Le linee gialle sono l'estensione del dato puntuale alle aree adiacenti.

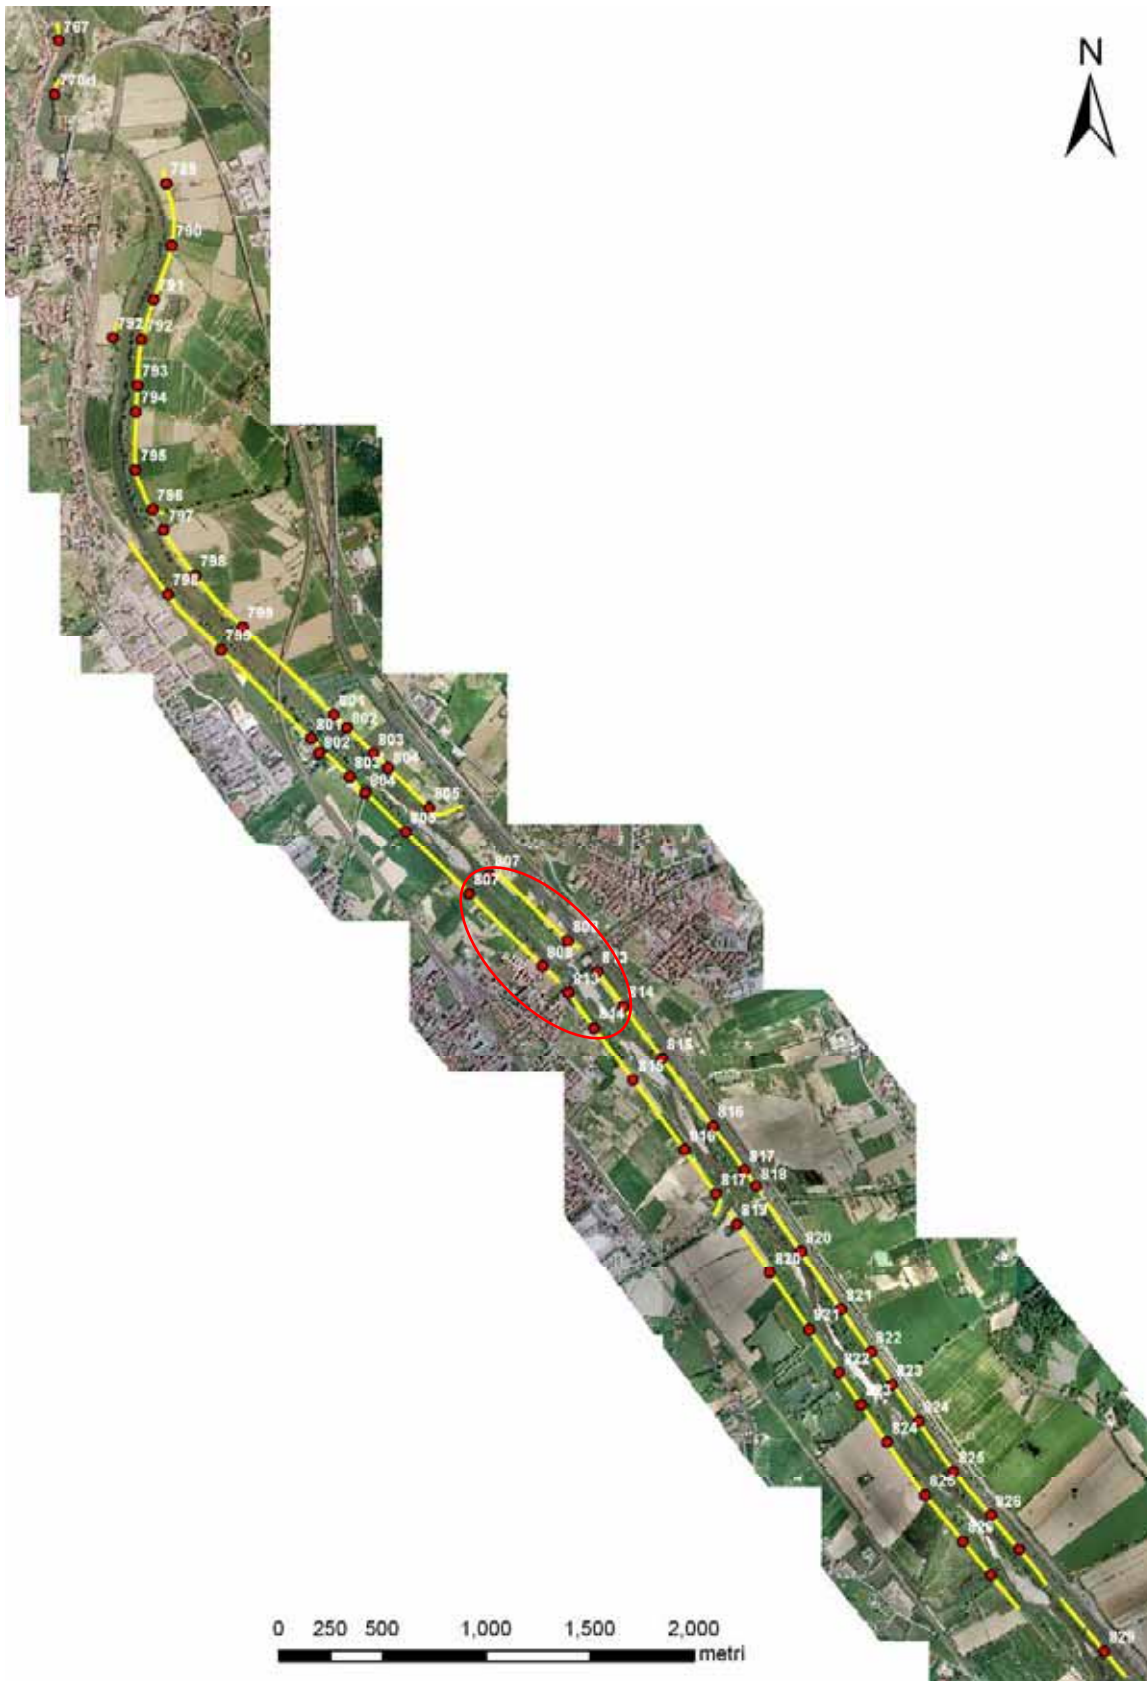
Fig. 6.6 – zone arginali in località Incisa dove si ipotizza lo sfioramento per *tempi di ritorno cinquecentennali*. I punti rossi rappresentano l'intersezione tra sezione idraulica ed argine nella quale le misurazioni GPS presentano una quota arginale inferiore a quella dell'onda di piena relativa al tempo di ritorno considerato. Le linee gialle sono l'estensione del dato puntuale alle aree adiacenti.

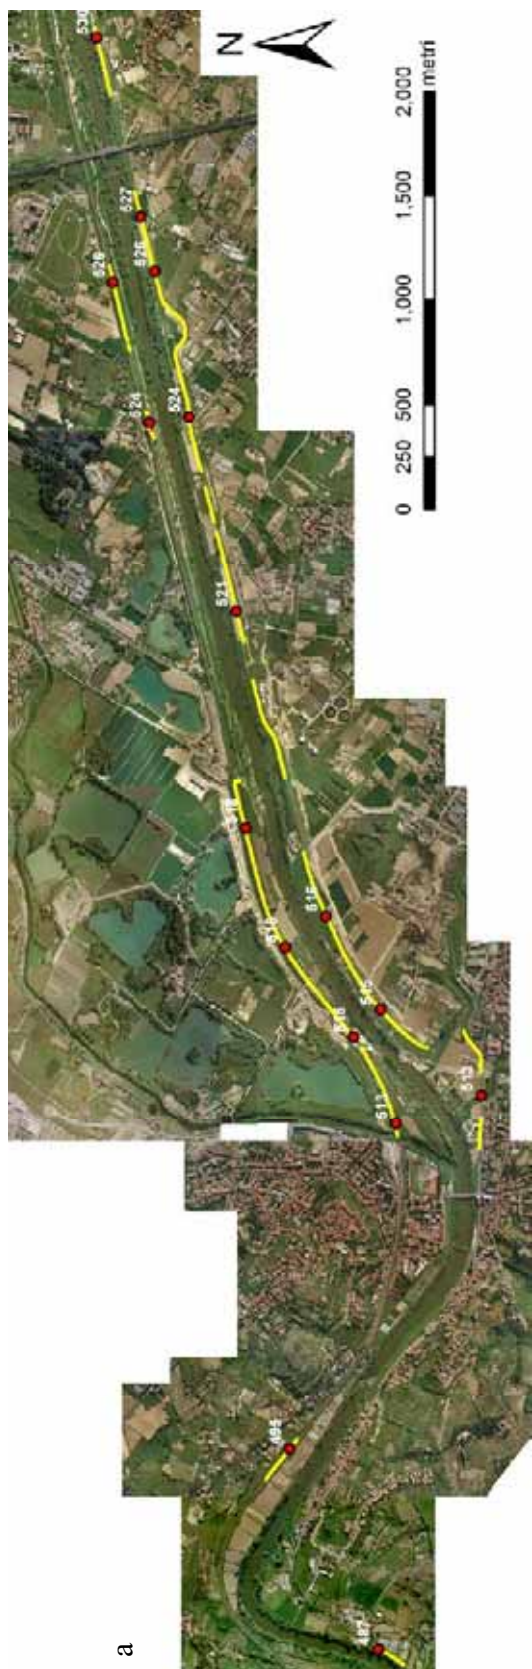
Fig. 6.7 – zone arginali in località Lastra a Signa dove si ipotizza lo sfioramento per *tempi di ritorno trentennali* (a) e *centennali* (b). I punti rossi rappresentano l'intersezione tra sezione idraulica ed argine nella quale le misurazioni GPS presentano una quota arginale inferiore a quella dell'onda di piena relativa al tempo di ritorno considerato. Le linee gialle sono l'estensione del dato puntuale alle aree adiacenti

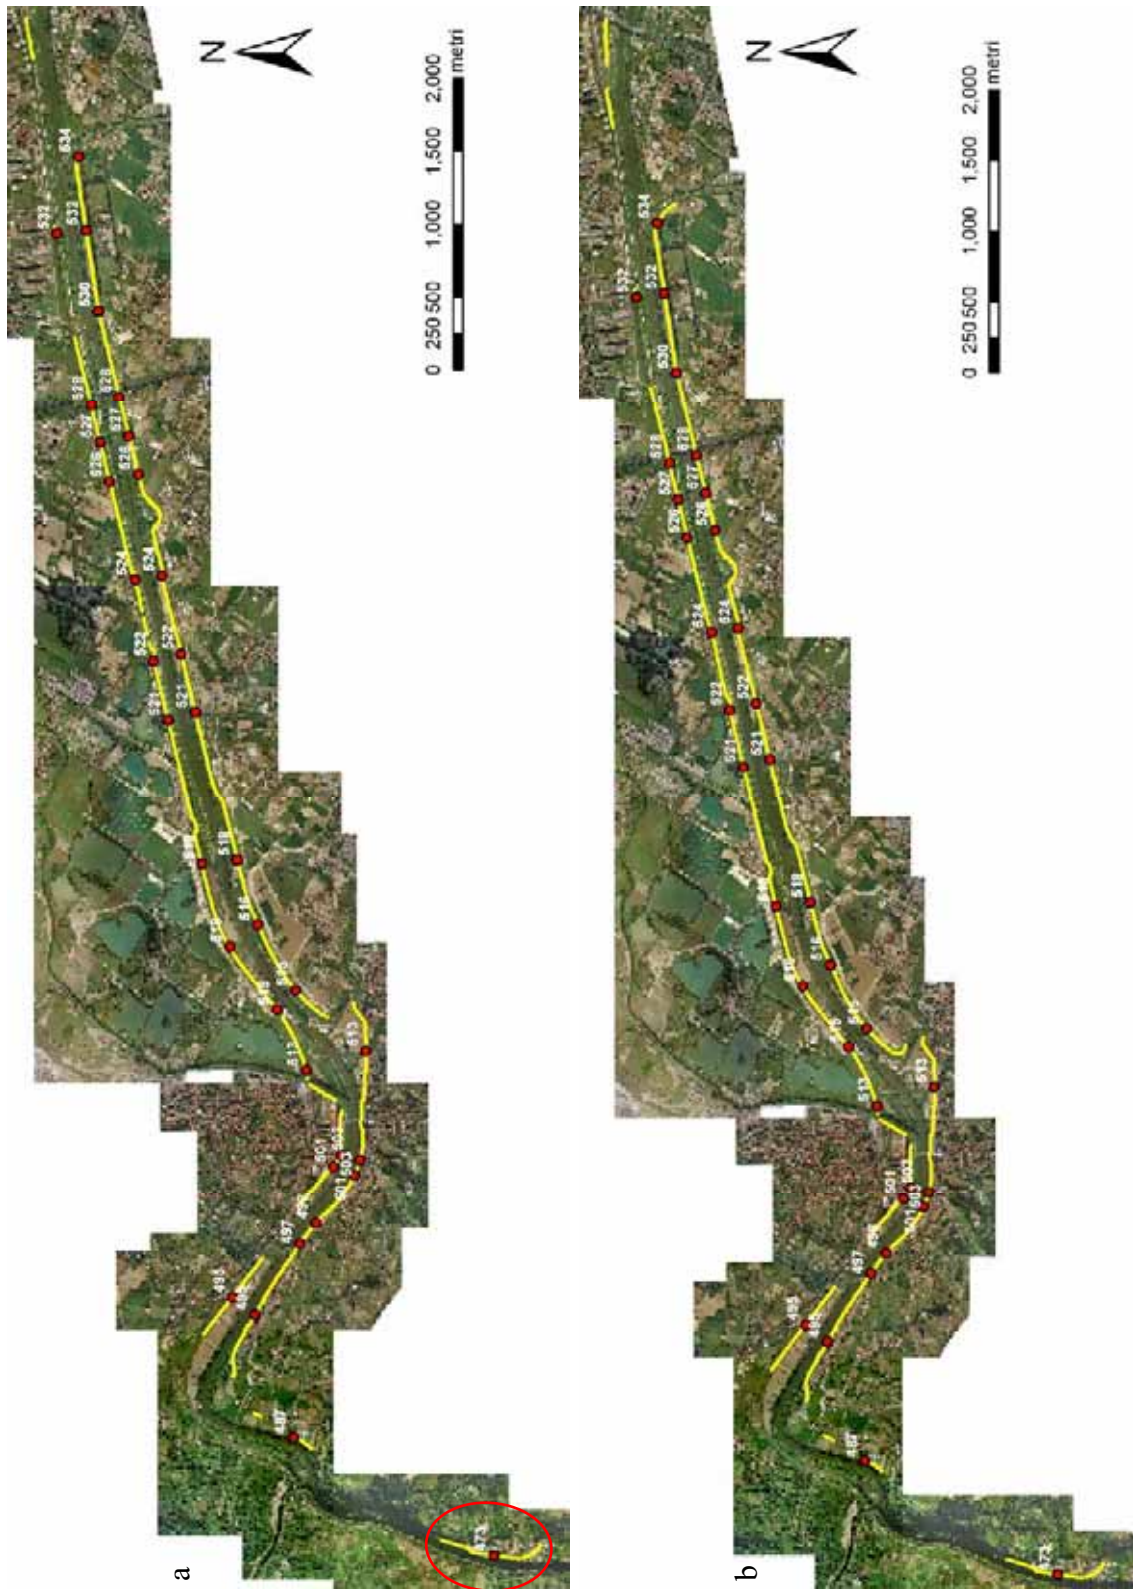
Fig. 6.8 – zone arginali in località Lastra a Sigra dove si ipotizza lo sfioramento per *tempi di ritorno duecentennali* (a) e *cinquecentennali* (b). I punti rossi rappresentano l'intersezione tra sezione idraulica ed argine nella quale le misurazioni GPS presentano una quota arginale inferiore a quella dell'onda di piena relativa al tempo di ritorno considerato. Le linee gialle sono l'estensione del dato puntuale alle aree adiacenti

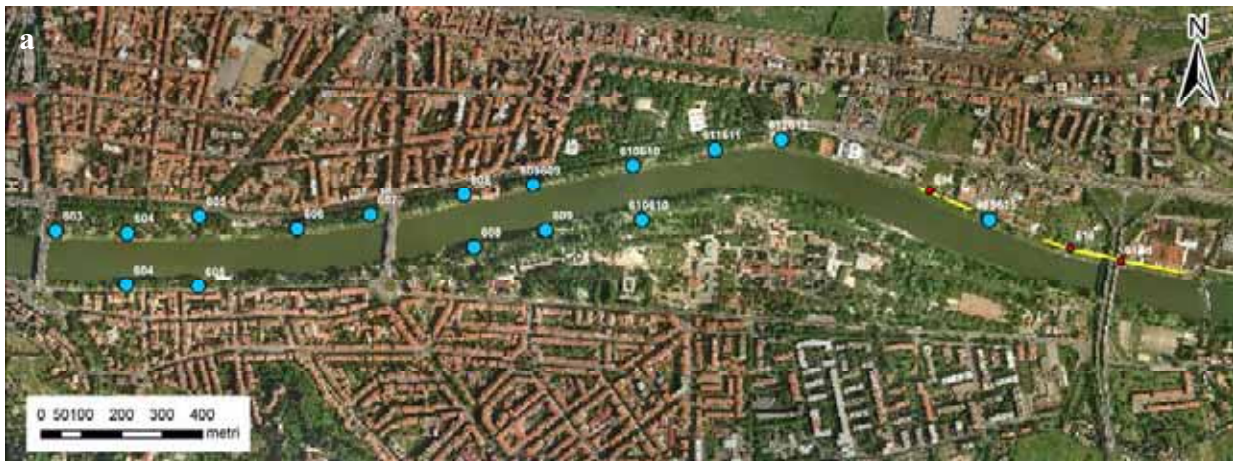
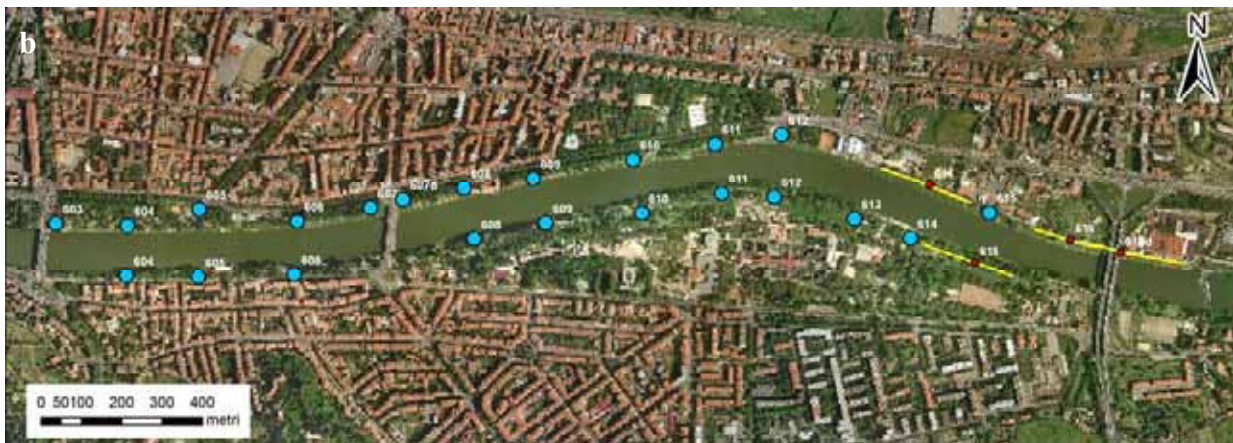
Fig. 6.10 – zone arginali in Firenze dove si ipotizza lo sfioramento *per tempi di ritorno duecentennali* (a) e *cinquecentennali* (b). I punti rossi rappresentano l'intersezione tra sezione idraulica ed argine nella quale le misurazioni GPS presentano una quota arginale inferiore a quella dell'onda di piena relativa al tempo di ritorno considerato. Le linee gialle sono l'estensione del dato puntuale alle aree adiacenti.

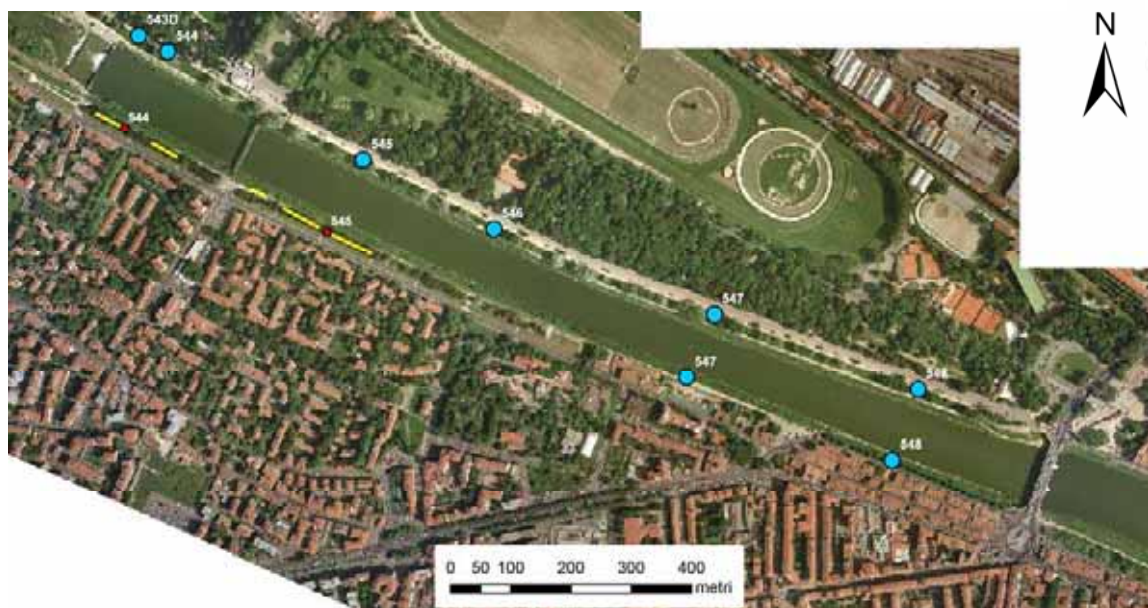
Fig. 6.11 – zone arginali in Firenze dove si ipotizza lo sfioramento *per tempi di ritorno duecentennali*. I punti rossi rappresentano l'intersezione tra sezione idraulica ed argine nella quale le misurazioni GPS presentano una quota arginale inferiore a quella dell'onda di piena relativa al tempo di ritorno considerato. Le linee gialle sono l'estensione del dato puntuale alle aree adiacenti

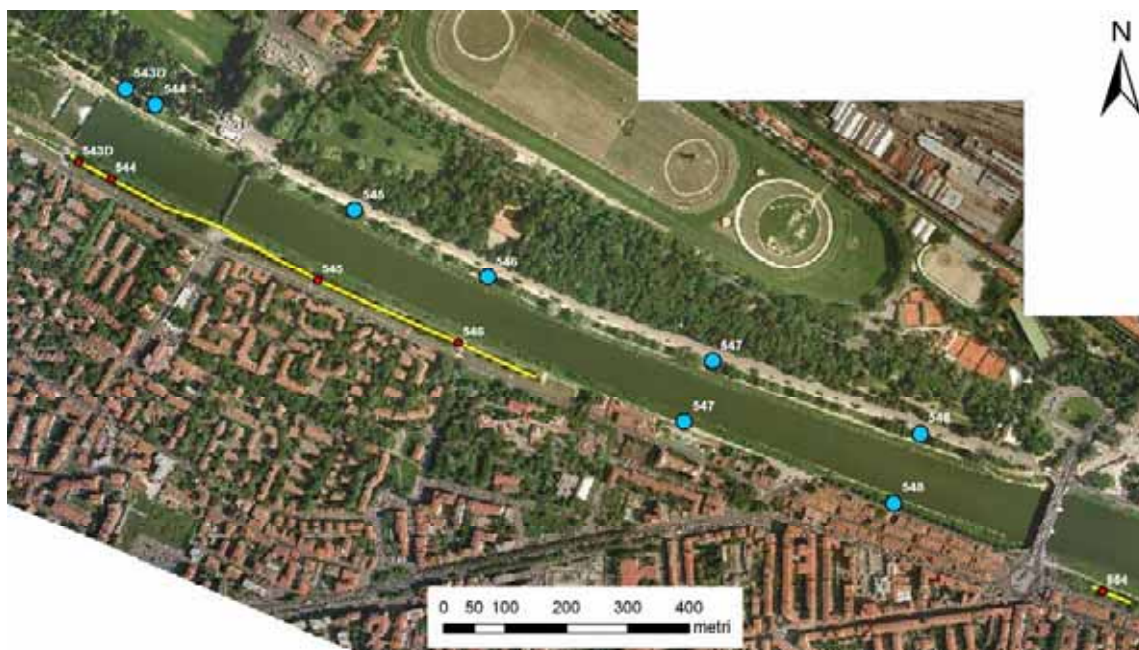
Fig. 6.12 – zone arginali in Firenze dove si ipotizza lo sfioramento per *tempi di ritorno cinquecentennali* (b). I punti rossi rappresentano l'intersezione tra sezione idraulica ed argine nella quale le misurazioni GPS presentano una quota arginale inferiore a quella dell'onda di piena relativa al tempo di ritorno considerato. Le linee gialle sono l'estensione del dato puntuale alle aree adiacenti.

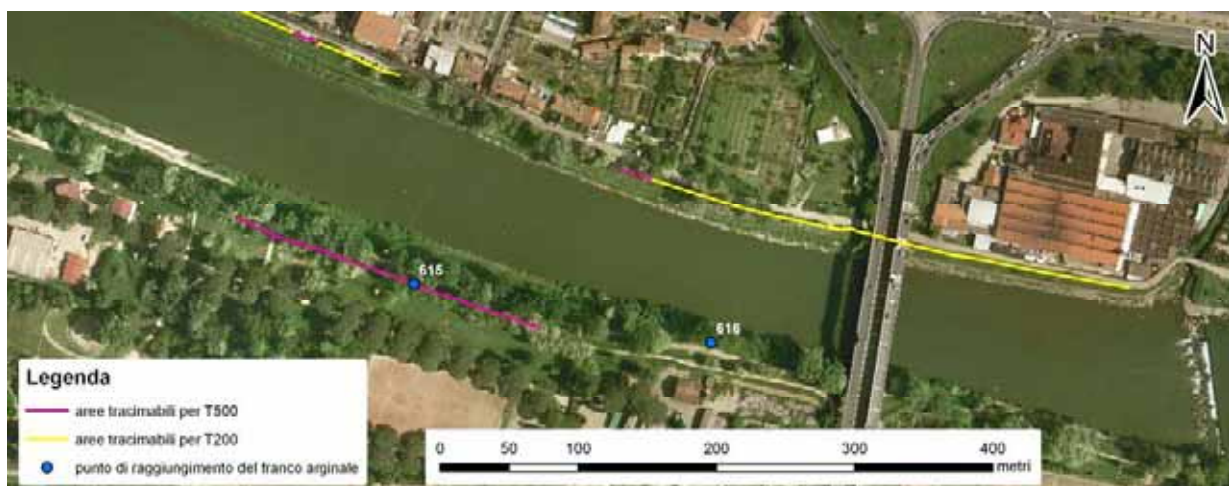
Fig. 6.14 - Settori arginali dotati di un franco idraulico inferiore al metro e aree traccimabili presso il ponte di Varlungo (FI)

Analizzando invece tutti gli altri settori arginali dotati di un franco idraulico inferiore al metro si nota che tutti in maniera più meno continua vengono sommersi dalle piene cinquecentennali (Fig. 6.13, 6.14, 6.15, 6.16) ad eccezione del tratto cittadino fiorentino compreso tra il Ponte alla Vittoria al ponte alle Grazie (Fig. 6.17). In particolare il lungarno Amerigo Vespucci presenta un dislivello crescente tra la massima quota arginale ed il livello di piena mano a mano che ci si sposta in direzione del centro storico. Si passa infatti da un valore di 0.52 m ad un valore di 0.93 m in corrispondenza delle sezioni idrauliche finora considerate. Anche lungo via Giovanni Antonio Sogliano, il lungarno di Santa Rosa e parte del lungarno Soderini, sulla sponda opposta, si riscontra la stessa tendenza. In questo caso la variazione dei dislivelli è leggermente maggiore (da 0.44 m a 0.93 m) tanto che si passa da un punto inondabile per T500 in prossimità del ponte alla Vittoria a valori molti prossimi al franco di sicurezza di 1 metro nella sezione più a monte (n.560). Per tutto il Lungarno Corsini e la parte iniziale di Lungarno degli Acciaiuoli (~ 30m) il franco di sicurezza si mantiene intorno ai 0.60 m, mentre sulla sponda opposta chiamata lungarno Guicciardini il franco inferiore ad un metro si presenta soltanto nel punto intermedio, laddove le quote arginali sono in assoluto le più basse dell'intero settore. In pratica l'argine assume una forma concava che nel punto più avvallato ha un franco di sicurezza di 0.91m. Per quanto riguarda invece tutto il lungarno Acciaoli, compreso il valore prima discusso, notiamo che il franco diminuisce andando verso il punto più centrale (0.33 m) per aumentare poi in maniera notevole mano a mano che ci sia avvicina al ponte Vecchio (0.95 m). Infine il Lungarno Torrigiani, di fronte a tratti inondabili per T200 e T500, presenta un franco che va da 0.80 m a meno di 1m spostandosi in direzione del ponte alle Grazie.

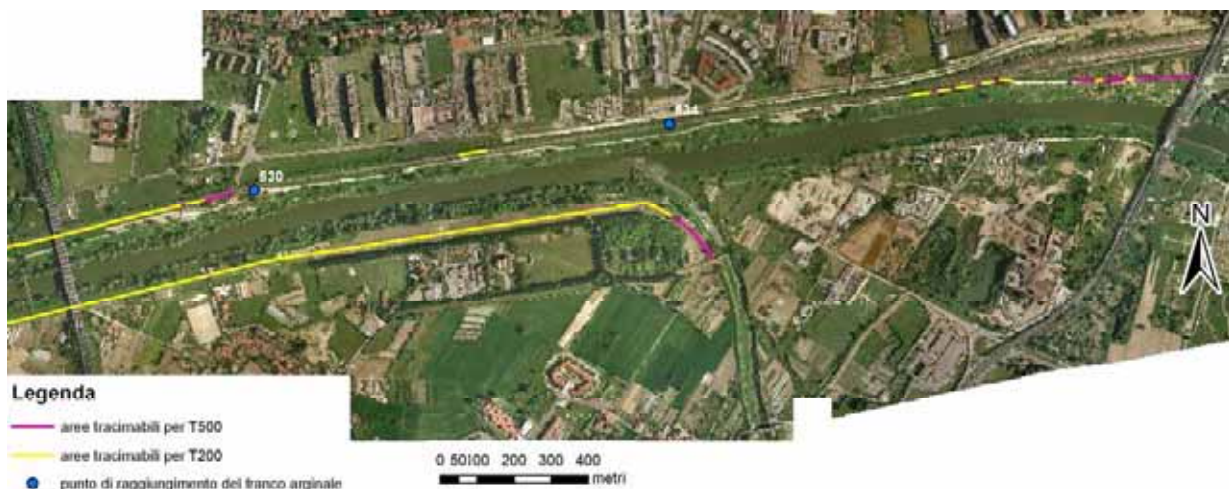
Fig. 6.15 - Settori arginali dotati di un franco idraulico inferiore al metro e aree traccimabili in prossimità della confluenza con la Greve

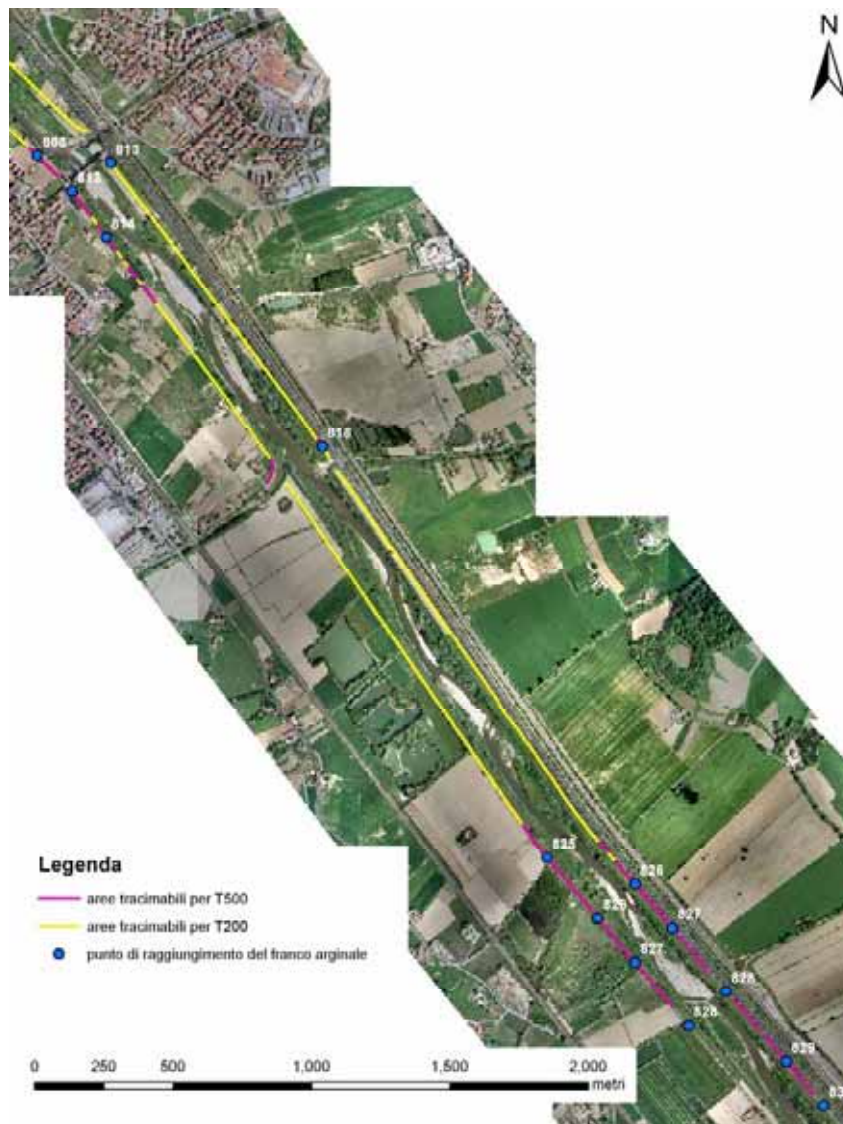
Fig. 6.16 – Settori arginali dotati di un franco idraulico inferiore al metro e aree tracciabili comprese tra Figline Valdarno e la frazione di Ripalta.

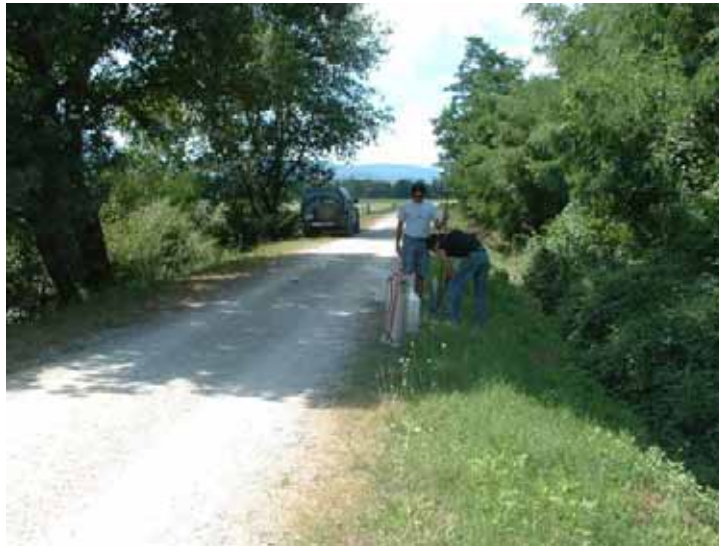
Fig. 7.3 Indagini geologiche in situ

Visto che non è stato possibile reperire alcuna informazione sulle modalità costruttive e tantomeno sulle proprietà dei terreni utilizzati per la realizzazione dei rilevati arginali nell'area d'indagine, per determinare le principali caratteristiche geotecniche sono state effettuate prove in laboratorio (analisi granulometriche e determinazione dei rapporti tra le fasi e dei limiti di Atterberg) e prove in situ (Borehole Shear Test, misure tensiometriche e Amoozemeter test). Queste ultime sono state realizzate attraverso l'utilizzo di strumentazione tecnica mobile solo per il tempo necessario alla acquisizione dei dati (poche ore) arrecando il minor disturbo possibile al rilevato arginale (Fig. 7.3).

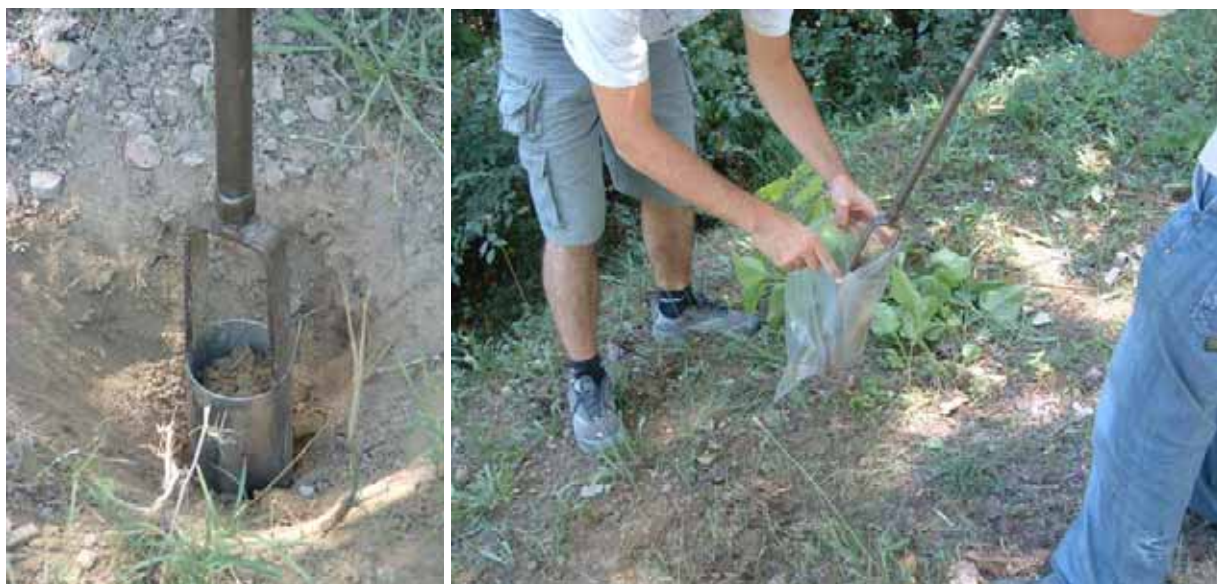
Fig. 7.5 - Esecuzione del foro e campionamento di terreno in argine.

L'analisi granulometrica è stata effettuata su campioni estratti a una profondità variabile tra gli 0,3 m e gli 0,7 m dalla sommità dell'argine (Fig. 7.5). La procedura utilizzata è costituita dalla vagliatura per mezzo di una serie di setacci sovrapposti e di apertura progressivamente decrescente in modo tale da separare i granuli di dimensioni diverse. In questo caso la preparazione dei campioni è avvenuta con il lavaggio dei materiali sotto un getto continuo di acqua (preparazione per via umida). Inoltre, siccome il passante al setaccio 200 costituiva circa il 50% del campione, la distribuzione granulometrica della porzione di terreno con diametro inferiore a 0,075 mm è stata determinata mediante metodi indiretti basati sui tempi di sedimentazione delle particelle in acqua distillata (metodo del densimetro) (Raviolo, 1993).

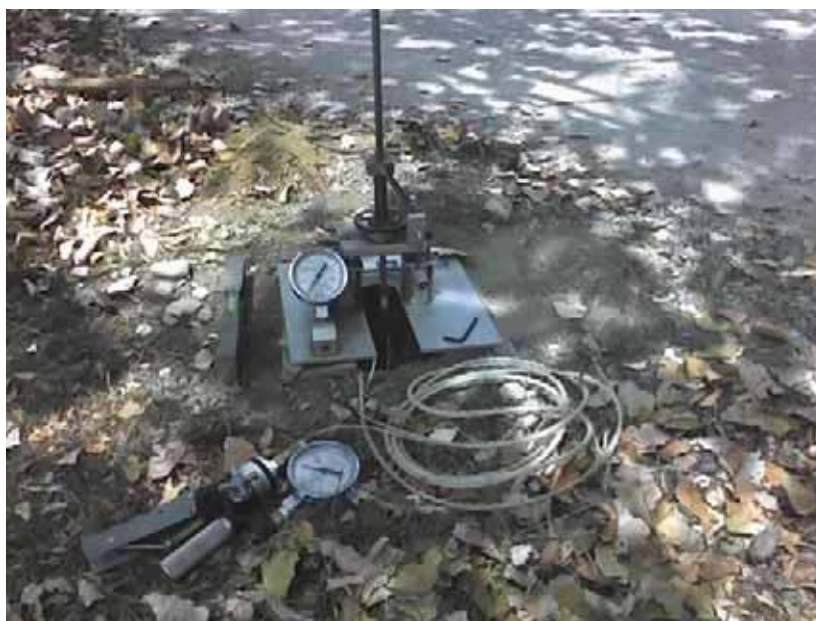
Fig. 7.9 - Congegno d'estrazione e pompa d'aria in campagna.

Il Borehole Shear Test (o BST), è uno strumento che misura in situ i parametri di resistenza al taglio del terreno (Fig. 7.9). Per l'Italia risulta essere una prova relativamente nuova (Rinaldi, 1995; Dapporto, 2003) e presenta tutti i vantaggi tipici delle prove in situ rispetto alle prove di laboratorio:

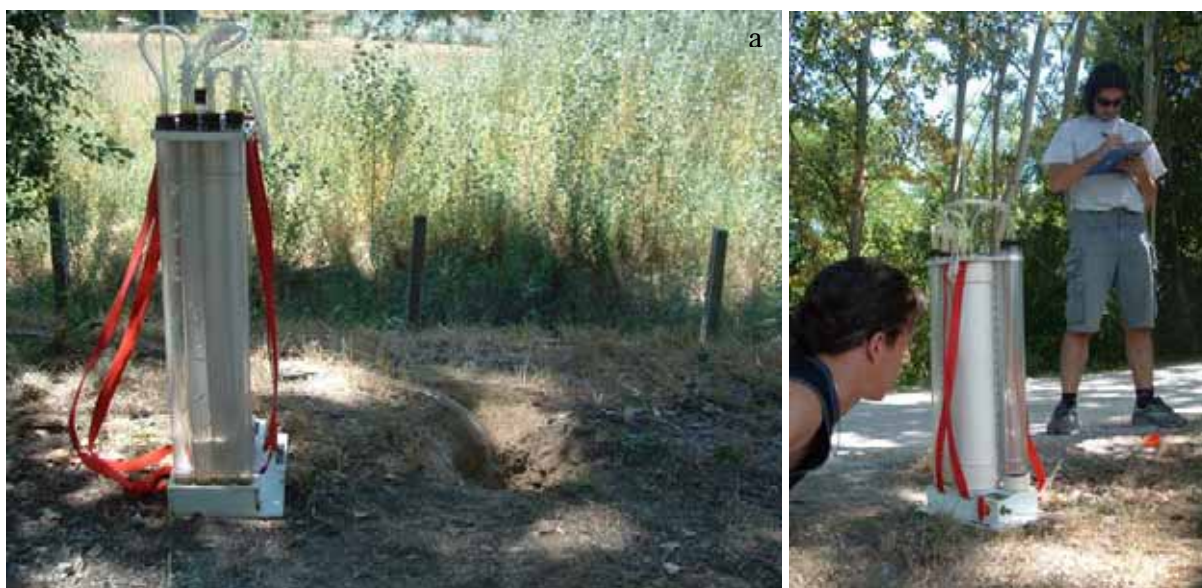
Fig. 7.14 - Due fasi della prova con Amoozometer in campagna, installazione dello strumento nel foro (a), lettura dei valori sulla scala graduata (b)

Due delle tre prove, effettuate a una distanza di circa 1 km tra loro in prossimità della testa interna, hanno portato a dei risultati molto simili tra loro. La terza prova (Fig. 7.14), effettuata invece sulla testa esterna dell'argine, presenta al contrario un risultato diverso. Considerando però che, nei pressi di quest'ultima prova erano presenti alcuni alberi e durante l'esecuzione del foro sono stati trovati nel terreno estratto alcuni frammenti di radici, essa è stata considerata scarsamente attendibile. Pertanto, il valore medio di permeabilità satura ottenuto è stato di  $8,17 \cdot 10^{-6} \text{ m}^3/\text{s}$ .
