### **Interpretazione dell'intervento di consolidamento di volte della cripta di S. Maria Novella a Firenze a cura del Prof. Ing. Andrea Chiarugi**

# Atti del Workshop Safe Monuments 2014

## INTERPRETAZIONE DELL'INTERVENTO DI CONSOLIDAMENTO DI VOLTE DELLA CRIPTA DI S. MARIA NOVELLA A FIRENZE A CURA DEL PROF. ING. ANDREA CHIARUGI

In this paper the strengthening design of vaults in the S. Maria Novella Basilica in Florence is analysed. The intervention was conceived and supervised by Prof. Eng. Andrea Chiarugi between 1985 and 1988 years. The conditions that motivated the intervention and its design and implementation process are analysed for achieving its correct interpretation. Different strengthening techniques have been adopted in three different zones of the crypt. Among them, of particular interest is the reinforcement of the arch below the partition wall between the sacresty and the lateral nave of the basilica. A steel plate, shaped to follow the arch intrados, is suspended by harmonic-steel cables to a reinforced concrete beam placed on top of the church wall at the roof level. The small diameter post-tensioned tendons can slide inside internally-lubricated plastic ducts

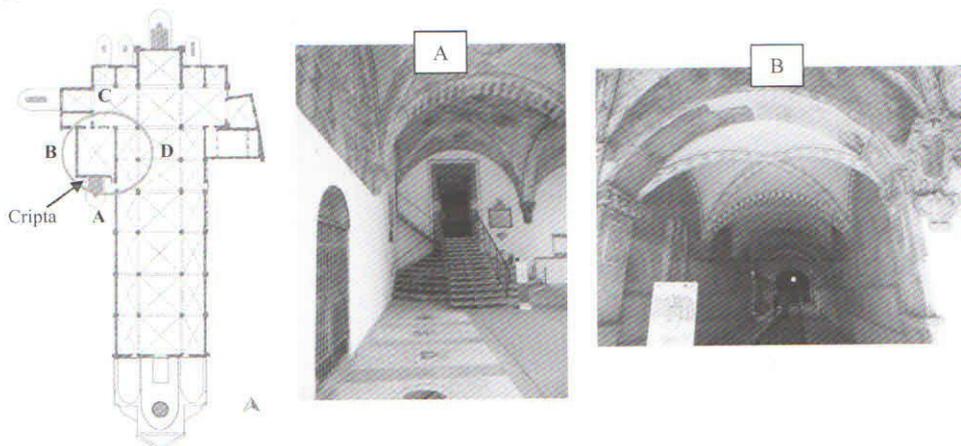
Figura 4. Pianta della Basilica con evidenziata la zona che ha riguardato l'intervento ed immagini fotografiche rappresentative dell'ingresso della cripta (A) e del passaggio voltato adiacente al Cappellone degli Spagnoli (B)

La cripta risale alla vecchia Chiesa di Santa Maria delle Vigne del 1094. Come reso evidente dalla pianta riportata in Fig.3 ed ancor più dai dettagli fotografici mostrati in Fig. 4, nel complesso dell'attuale basilica ad essa si ha accesso dal Chiostro verde. Seguendo la notazione riportata in Fig. 4, lungo il lato B è costeggiata da un passaggio che separa la chiesa dal Cappellone degli Spagnoli e che adduce al Chiostro dei morti, mentre i suoi lati C e D sono chiusi al disotto del transetto e della navata laterale della basilica. In Fig. 5 viene mostrata la pianta della cripta, così come ricostruito da un rilievo effettuato allo stato attuale, peraltro immutato rispetto alle condizioni osservate dal Prof. Chiarugi nella relazione tecnica concernente il consolidamento delle volte, datata 26 giugno 1985 (Chiarugi, 1985). Dalla stessa pianta si coglie come sia suddivisa in due zone di cui la prima localizzata al disotto della sacrestia, mentre l'altra sottostante la porzione settentrionale della navata laterale. Mentre la prima si presenta come un vano libero, la seconda è parcellizzata da serie di tramezzi e pareti che costituivano gli elementi divisorii di tombe a camera trecentesche. Le caratteristiche della struttura voltata sono pertanto meglio identificabili nel primo dei due ambienti.
