La Rocca Strozzi a Campi Bisenzio: Analisi strutturali e proposte di interventi di consolidamento e miglioramento sismico

Michele BETTI, Maurizio ORLANDO, Paolo SPINELLI, Fabrizio ANTENORE, Maria Teresa CRISTIANO

Dipartimento di Ingegneria Civile ed Ambientale - Università degli Studi di Firenze

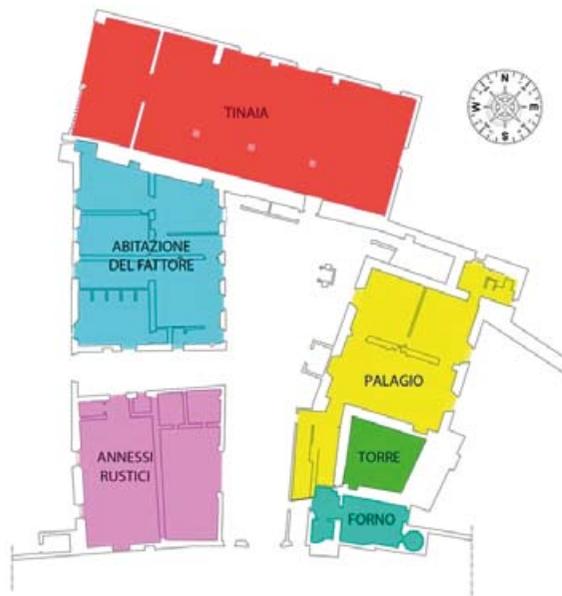
Figura 3: Identificazione dei principali ambienti del complesso della Rocca Strozzi.

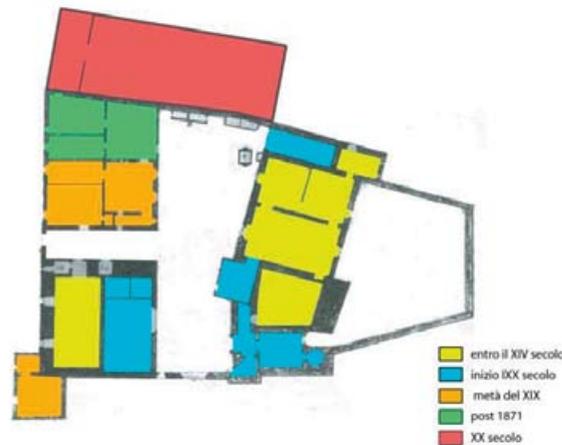
Figura 4: Ricostruzione storica delle fasi edificatorie.

La fase di analisi storico-critica ha ripercorso le alterne vicende che hanno caratterizzato l'uso nei secoli della struttura al fine di individuarne sia le principali fasi edificatorie sia le principali modifiche apportate all'impianto strutturale. In sintesi il primo elemento della Rocca risulta essere stata la torre, edificata nel XIII secolo. Ad essa segue il palagio (il corpo principale della Rocca), costruito in aderenza a circa un secolo di distanza. A questi due elementi, la torre ed il palagio, che certamente rappresentano l'unità strutturale più significativa dell'intero complesso strutturale, sono andati aggiungendosi prima una colonica, nella prima metà del XVIII secolo, e successivamente ulteriori annessi addossati al nucleo originario. L'ultima superfetazione è una tinaia, risalente ai primi anni del XX secolo (Figura 3-Figura 4). Attraverso la documentazione contenuta nell'archivio storico del Comune di Campi Bisenzio, è stato inoltre possibile anche analizzare le principali modifiche apportate alla torre. Essa, fino all'assedio di Firenze del 1529, presentava un'altezza sicuramente superiore e risultava essere coronata sommitalmente da un giro di beccatelli. Al termine dei combattimenti del 1530 essa fu scapitozzata, riducendola d'altezza, e fu realizzato un coronamento semplicemente ritmato da piccole finestre quadrate, che furono tamponate in seguito all'apertura di più ampie finestre a metà di ciascuna delle pareti della torre. Un altro elemento da menzionare, contemporaneo alla già ricordata costruzione degli annessi, sempre a metà del 1700, è la realizzazione di due nuovi orizzontamenti

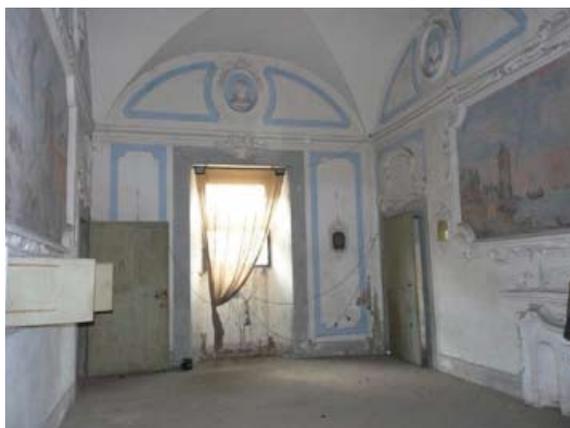
Figura 5: Salone affrescato al piano terra.

Piano terra: gli ambienti al piano terra sono costituiti da ampi saloni, ad uso abitativo (Figura 5). I solai sono realizzati mediante volte a crociera affrescate.

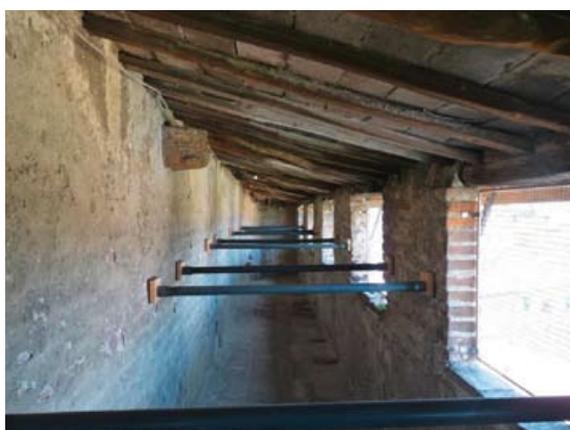
Figura 6: Camminamento di ronda.

- la presenza di un quadro fessurativo diffuso sulla parete Sud-Ovest della torre (Figura 8);
- l'avanzato stato di degrado in cui versa la copertura del palagio;
- il deterioramento del camminamento di ronda (Figura 6) con, in particolare, una evidente lesione su uno dei beccatelli posti in corrispondenza dello spigolo Nord del palagio (attualmente messo in sicurezza con un intervento provvisorio);
- l'aggiunta al nucleo esistente di contrafforti e annessi;
- la modifica di alcuni orizzontamenti con chiusura delle aperture esistenti e realizzazione di nuove finestre;
- la presenza di volte spingenti a quasi tutti i livelli della costruzione.

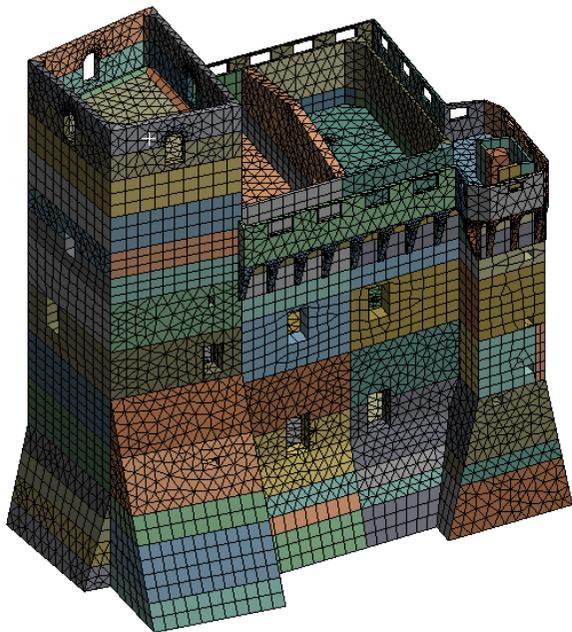
Figura 12: Discretizzazione in ANSYS del modello tridimensionale.

necessarie ottimizzazioni di tipo geometrico all'edificio, la Rocca è stata modellata impiegando elementi solidi isoparametrici ad 8 nodi sia per i setti murari sia per le volte strutturali. I solai lignei di copertura non sono stati modellati ed il carico trasmetto da questi alle pareti perimetrali è stato modellato tramite masse concentrate. Il modello numerico è stato realizzato impiegando il codice agli elementi finiti ANSYS e in Figura 12 è riportata un'immagine globale del modello, con la discretizzazione in elementi finiti (la possibilità di definire condizioni di contatto tra i macroelementi, si osserva, evita la necessità di impostare la continuità tra i nodi degli elementi appartenente a distinti macroelementi).

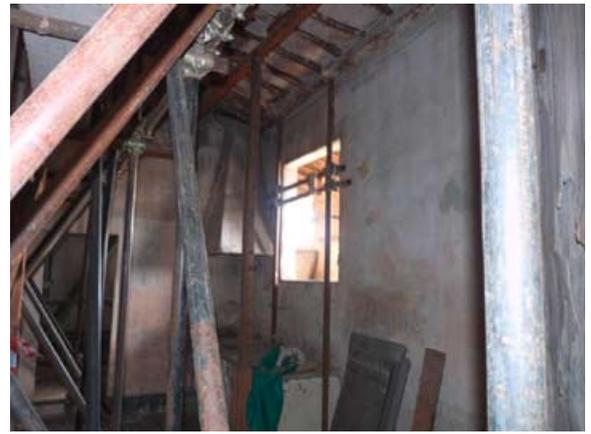
Figura 24: Puntellamenti sottostanti la copertura del palagio.

Lo stato di degrado in cui attualmente versa la copertura del palagio della Rocca ha reso necessario provvedere ad un'opera di puntellamento della stessa (Figura 24) che rende, ad oggi, inagibile per intero il secondo piano del palagio. Le verifiche condotte nei confronti dei carichi verticali hanno evidenziato una sostanziale inadeguatezza delle sezioni lignee, oltre ad essere queste interessate da un avanzato stato di degrado. La proposta progettuale, oltre alla sostituzione con nuove sezioni di tutti gli elementi strutturali (e del manto di copertura), ha previsto la realizzazione di una reticolare di falda disposta perimetralmente (Figura 25-Figura 26) atta a contrastare la spinta generata dalla copertura spingente. Ciò ha lo scopo di evitare che i muri del camminamento di ronda,
