# ANALISI NUMERICO-SPERIMENTALE DI UNA CIMINIERA IN MURATURA

La memoria affronta lo studio della Ciminiera del Tannino. La ciminiera, in muratura di mattoni pieni a doppia canna e con setti radiali di collegamento tra i paramenti, è alta circa 45 metri e poggia su un basamento circolare alto 2.25 metri, anche questo in muratura di mattoni pieni; la canna esterna rastrema in altezza passando da circa 3.5 metri di diametro alla base a circa 1.5 metri in sommità, mantenendo costante lo spessore pari a 26 cm, mentre quella interna ha larghezza costante, pari a circa 1.7 metri, spessore pari a 15 cm ed alla quota di circa 38 metri si interrompe incontrando il paramento esterno. L'opera è stata costruita nei primi anni del XX secolo e presenta gli stessi sintomi di degrado di molte delle ciminiere in muratura di mattoni pieni sorte in Italia in quegli anni, dovuti perlopiù alle intemperie ed ai cicli di gelo e disgelo non più contrastati dal momento del disuso, tra cui il dilavaggio diffuso della malta di allettamento, l'esfoliazione dei laterizi e la deviazione dalla verticale. Vengono discussi i risultati delle verifiche condotte, sia in campo statico che dinamico, dopo aver descritto

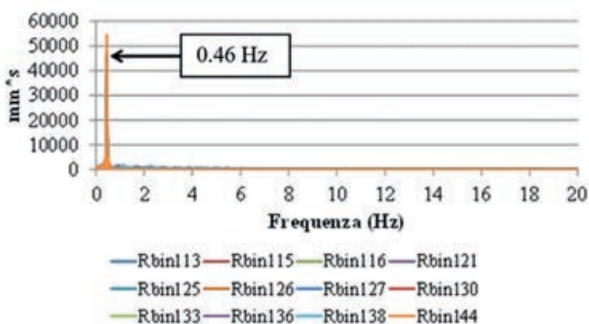
Figura 6. Spettri di frequenza ottenuti dalla postazione di rilievo TB03.

I dati acquisiti sono stati elaborati con software ufficiali ed algoritmi proprietari di NHAZCA S.r.l. al fine di identificare le principali frequenze proprie di vibrazione della struttura e di valutarne le ampiezze di oscillazione. Per le analisi in frequenza è stato applicato un filtro Butterworth [3] con banda compresa tra 0.1 Hz e 10 Hz. Si riportano di seguito gli spettri di frequenza ottenuti, in corrispondenza di diversi settori della struttura, dall'analisi dei dati acquisiti nell'ambito delle sessioni di rilievo TB03 e TB04, ritenuti rappresentativi, rispettivamente, del comportamento dinamico della struttura lungo la direzione orizzontale sul piano Est-Ovest ed orizzontale sul piano Nord-Sud (Figura 6 e Figura 7). I grafici riportano gli spettri di frequenza ottenuti per ciascun punto di misura (Rbin).
