**MOVIMENTOS DE MASSA NOS BARRANCOS DO RIO ACRE E  
SUAS IMPLICAÇÕES SÓCIO-ECONÔMICAS NA ÁREA URBANA  
DE RIO BRANCO / ACRE**

**Dissertação apresentada como requisito parcial à obtenção do grau de Mestre,  
Curso de Pós-Graduação em Geografia, Departamento de Geociências,  
Universidade Federal de Santa Catarina.  
Orientador: Prof. Dr. Alceu Ranzi.  
Co-Orientador: Dr. Edgardo M. Latrubesse.**

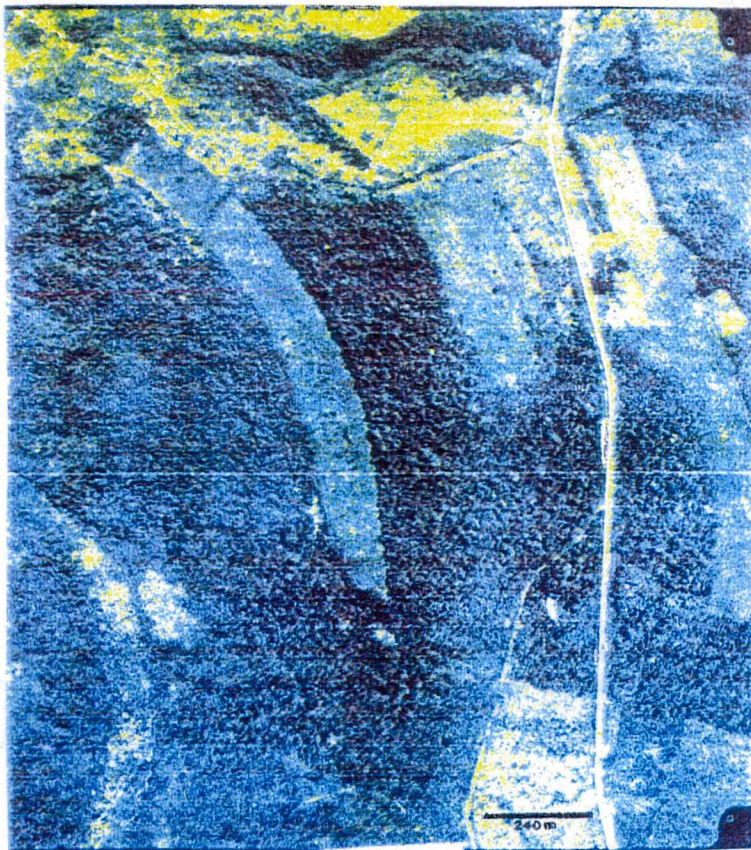
**FIGURA 02 e 03 - Meandros Abandonados Encontrados no Município de Rio Branco**

Conforme as fotografias aéreas (Figura 02 e 03) os meandros e os paleocanais são comuns ao longo da planície do Rio Acre. Através dessa observação podemos contar ainda, de forma fragmentada, um pouco da história dos diferentes percursos das suas águas.

A largura do canal atual do Rio Acre em seu setor retilíneo no município de Rio Branco varia entre 70 e 74 metros. No entanto, medidas tomadas por SILVA (1995) e LATRUBESSE e SILVA (1996) em paleocanais ao longo da planície de inundação indicaram larguras pelos menos duas vezes maiores que as atuais, as quais oscilam entre 120 metros e 129 metros. A partir desses dados pode-se inferir, através de uma morfologia comparada, que num passado relativamente recente o canal do Rio Acre foi sistematicamente maior do que é atualmente, como podemos observar nas fotografias aéreas a seguir.

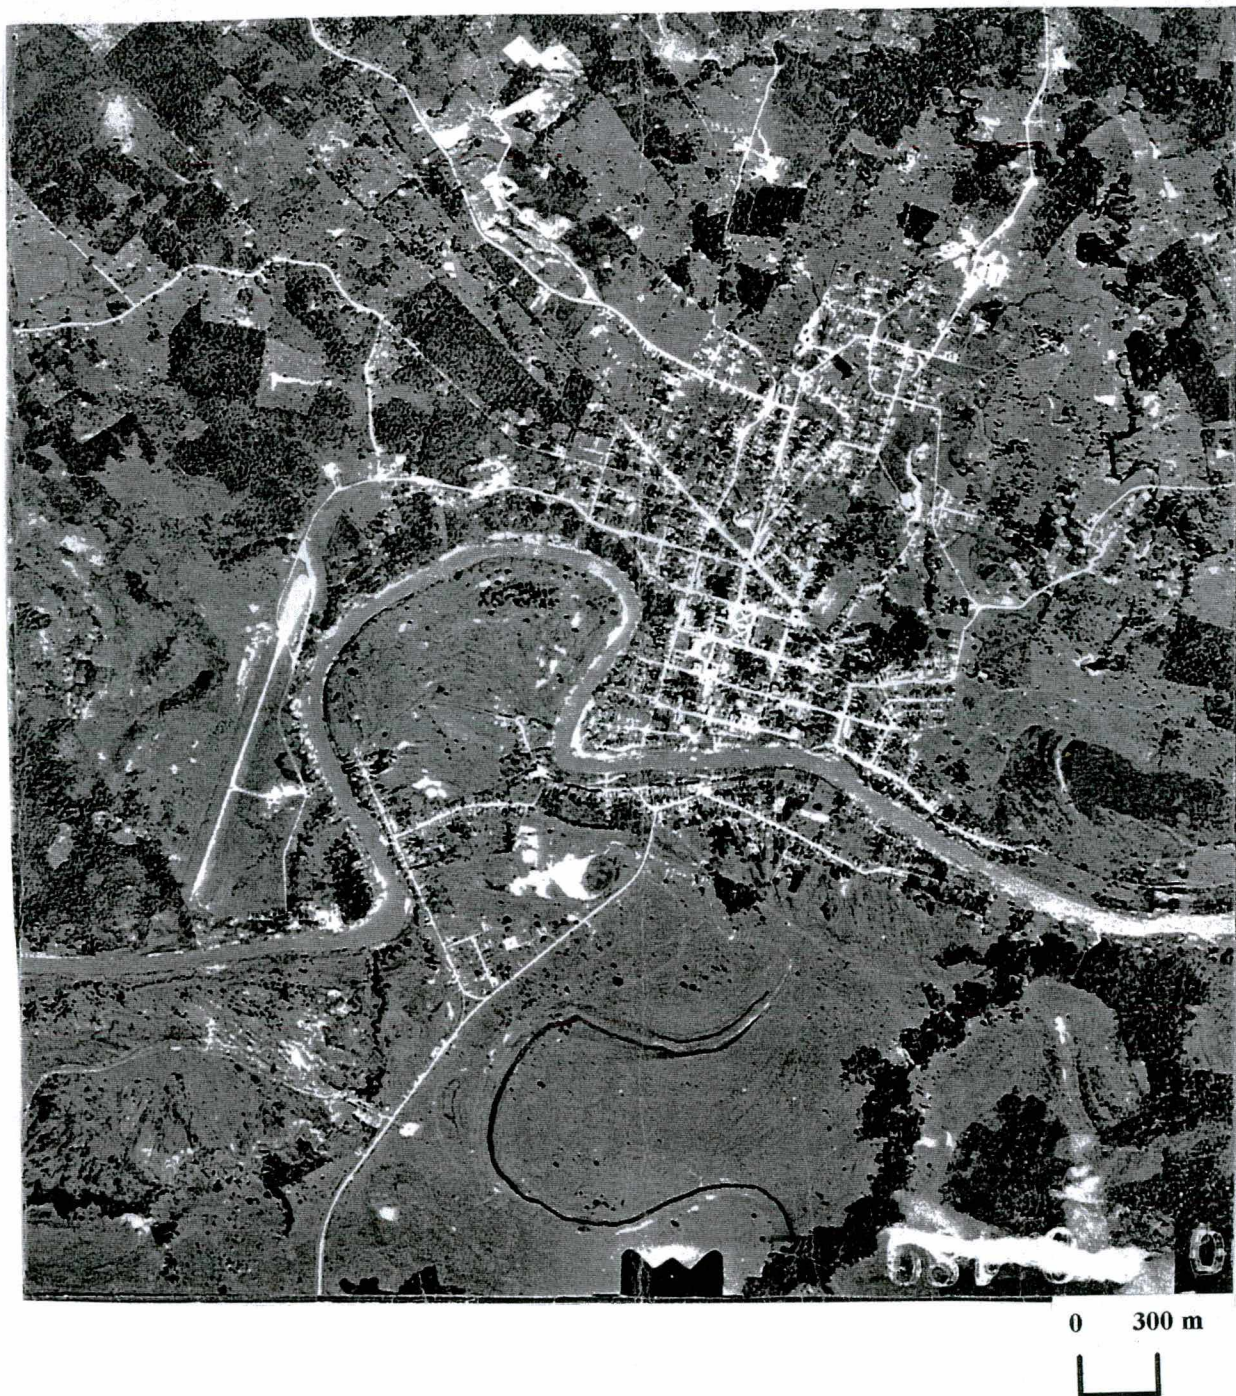
**FIGURA 05 - Meandro Ativo Localizado no Sítio Urbano de Rio Branco**

Dentre os muitos meandros encontrados ao longo do Rio Acre, destacamos a presença de um meandro ativo resultante da elaboração atual desse rio, localizado no sítio urbano da cidade de Rio Branco, o qual adquire um papel importante face aos processos de movimentos de massa a que está sujeito (Figura 05).

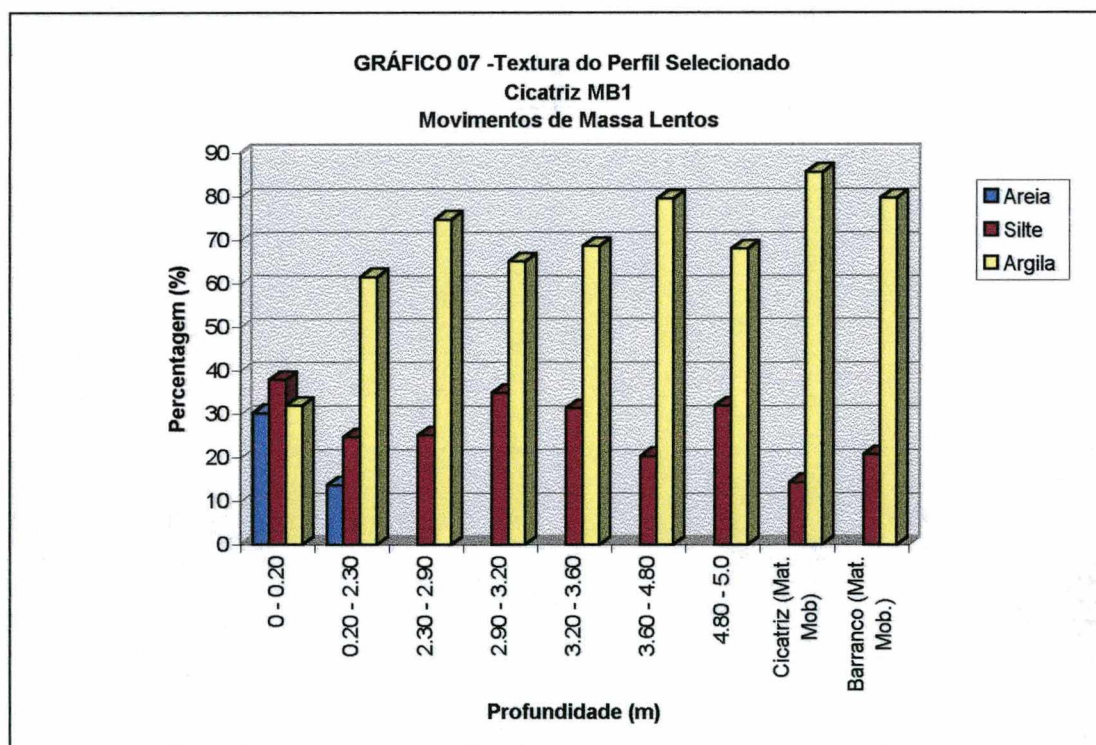
O Gráfico 07 ilustra bem a distribuição dos percentuais granulométricos ao longo dos três pontos selecionados da cicatriz MB1. Nela observamos a predominância e o aumento progressivo da argila, uma pequena variação dos percentuais de silte e a diminuição e desaparecimento da areia em profundidade, com exceção daqueles percentuais encontrados na proximidade da borda do canal.

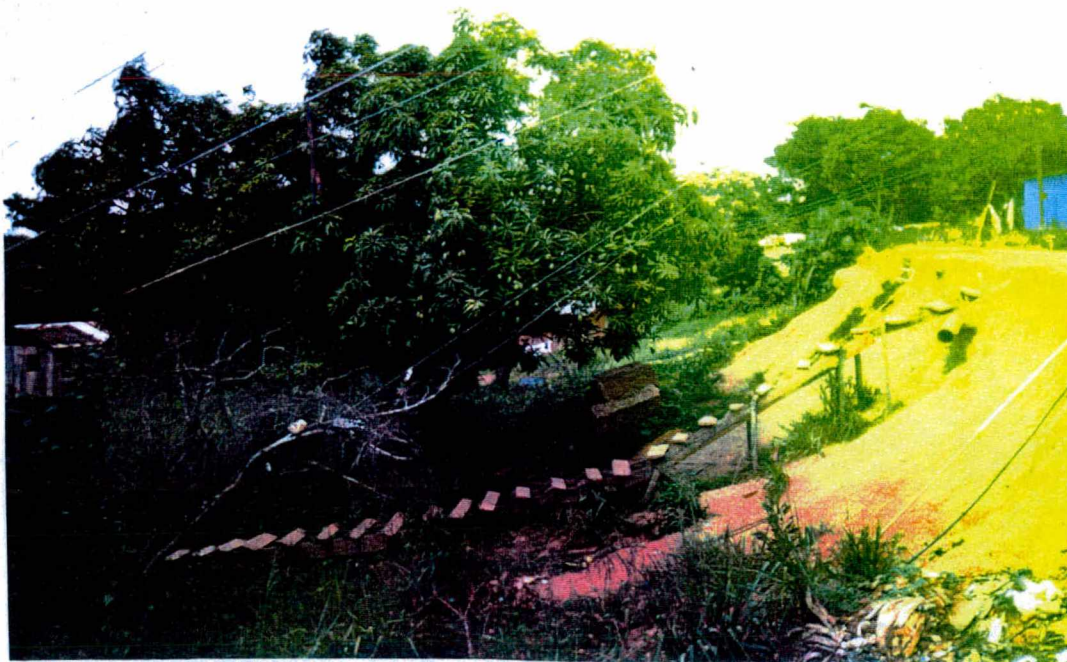
FOTO 5 - Trecho da Rua Gabino Besouro - Bairro do Preventório - afetado por ecorregamentos rotacionais - Nov/95

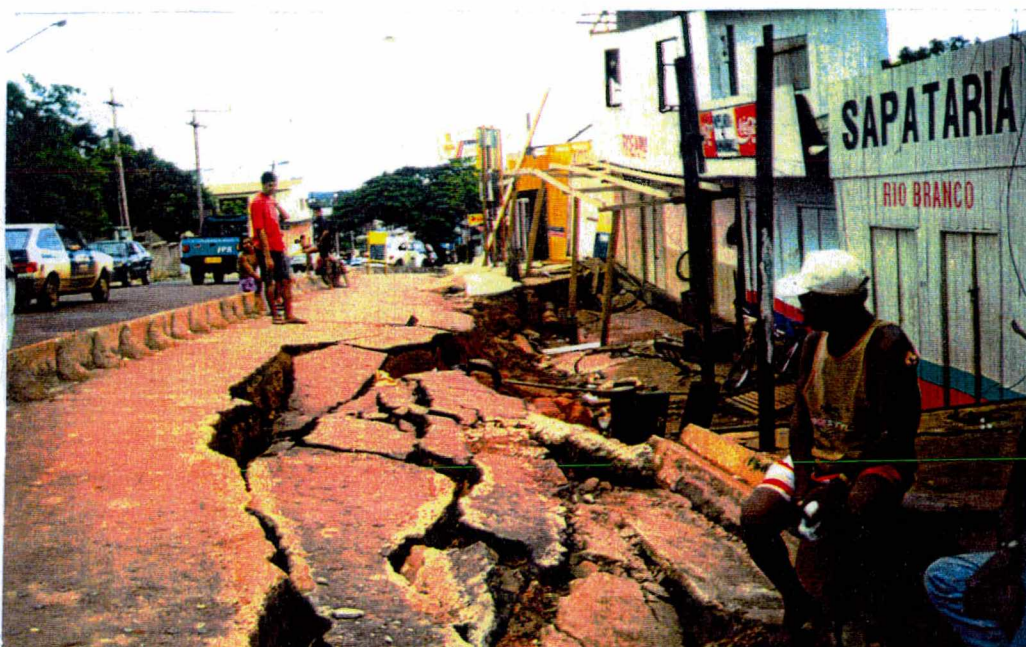
FOTO 6 - Área comercial na Rua Floriano Peixoto - bairro da Base - também afetado por movimentos de massa - É possível observar a formação de pequenos degraus no início do processo de deslocamento - Fev/96

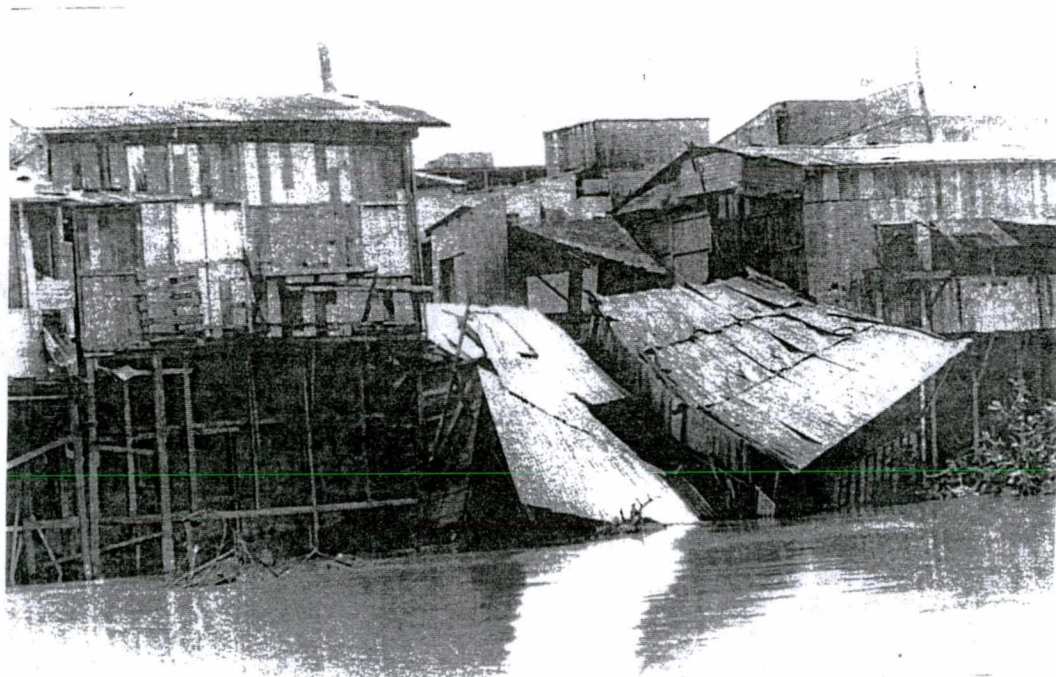
FOTOS 7/8 - Destruição de residências no bairro da Basé e de estabelecimentos comerciais no Mercado Municipal, durante a vazante do Rio Acre em Abril/97 -  
DIAZ/Jornal A GAZETA

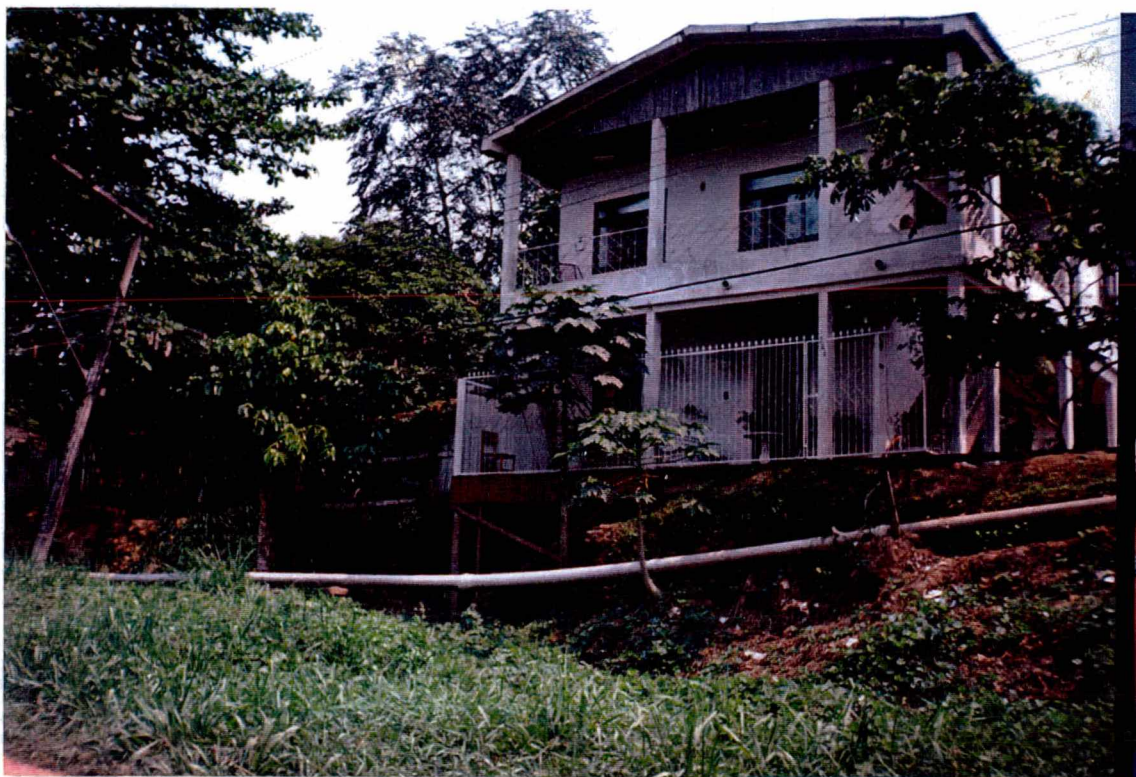
FOTO 9 - Residência na Rua Rio Grande do Sul em risco de desabamento. Notar a inclinação do poste no canto esquerdo - Nov/95
