**UM ESTUDO DOS FATORES INTERVENIENTES NO DESEMPENHO  
DE PAVIMENTOS FLEXÍVEIS EXECUTADOS COM SOLOS  
RESIDUAIS SAPROLÍTICOS NA REGIÃO SUL DE  
SANTA CATARINA**

**Dissertação apresentada ao Curso de  
Pós-Graduação em Engenharia Civil da  
Universidade Federal de Santa  
Catarina como parte dos requisitos  
para a obtenção do título de Mestre em  
Engenharia Civil.**

**Área de Concentração : Infra-Estrutura e Gerência Viária**

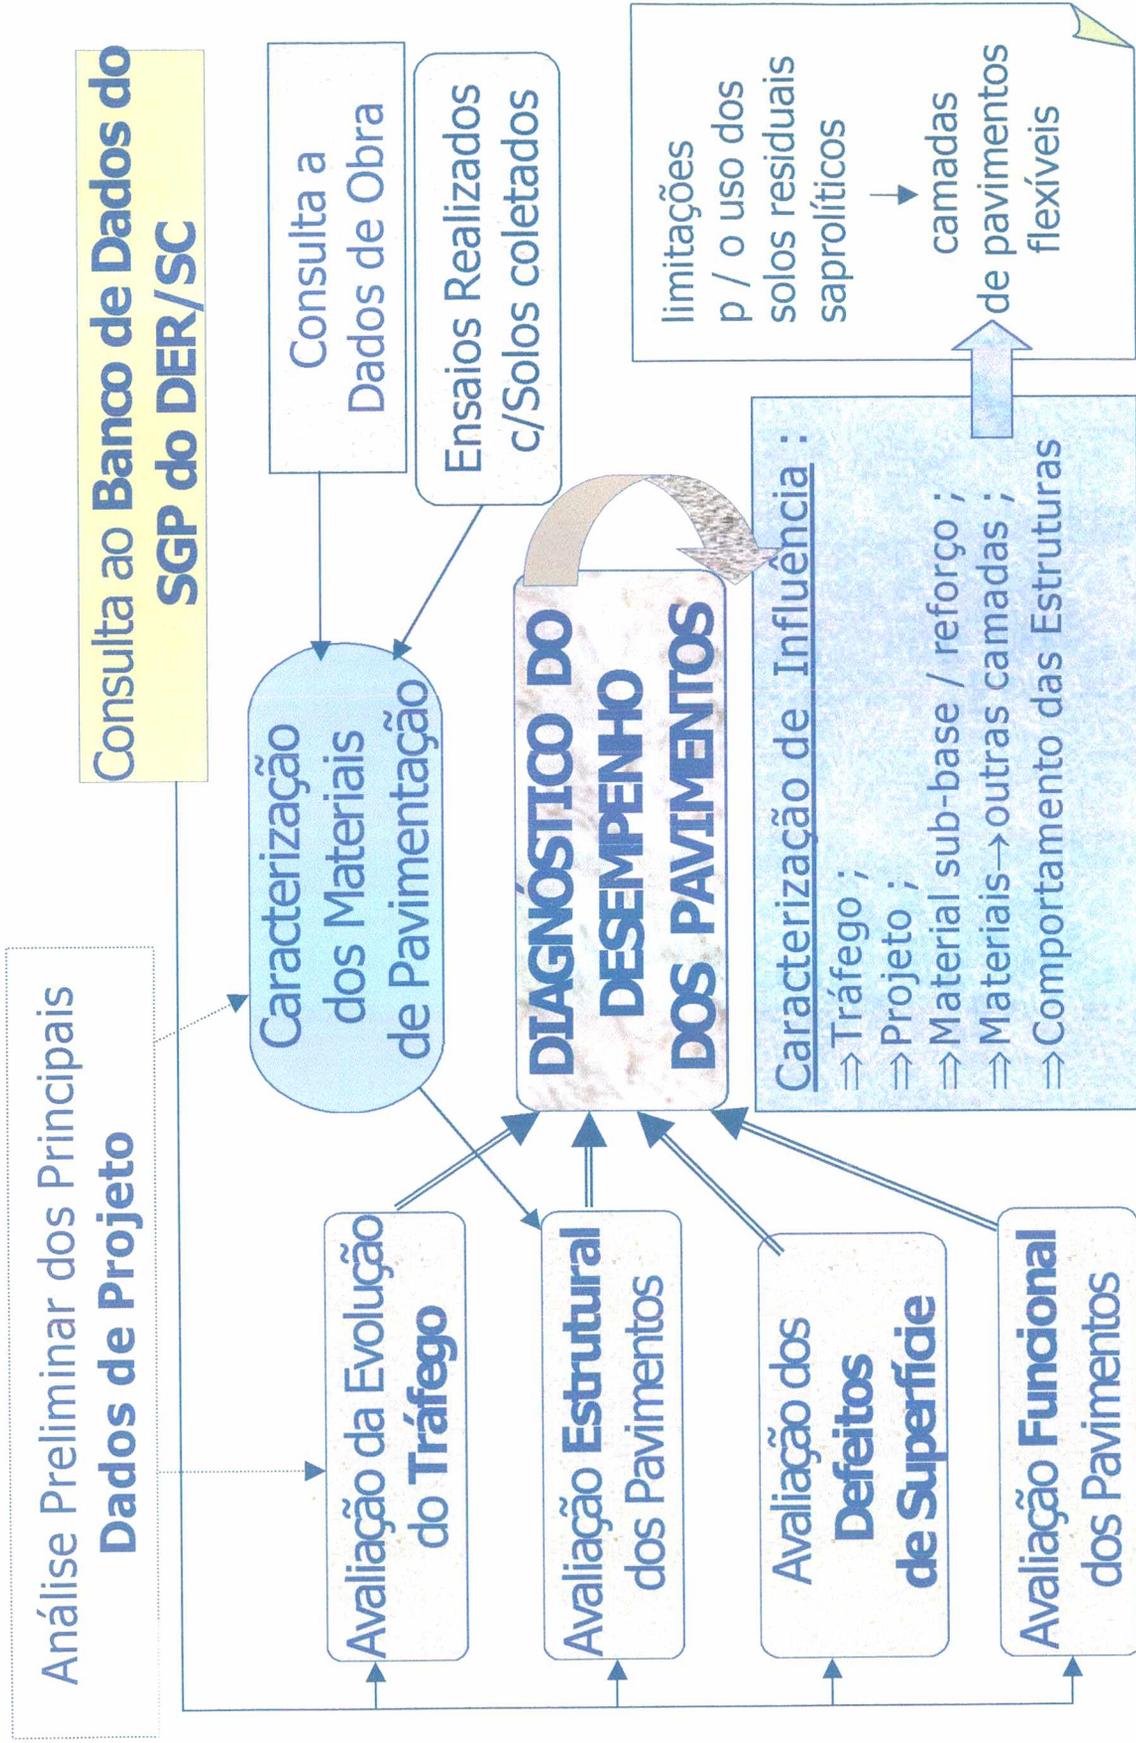
O Fluxograma apresentado na Figura 1.1 apresenta de forma esquemática e resumida as etapas da metodologia de pesquisa desenvolvida neste estudo .

Figura 1.1 – Fluxograma com as Etapas da Metodologia do Estudo

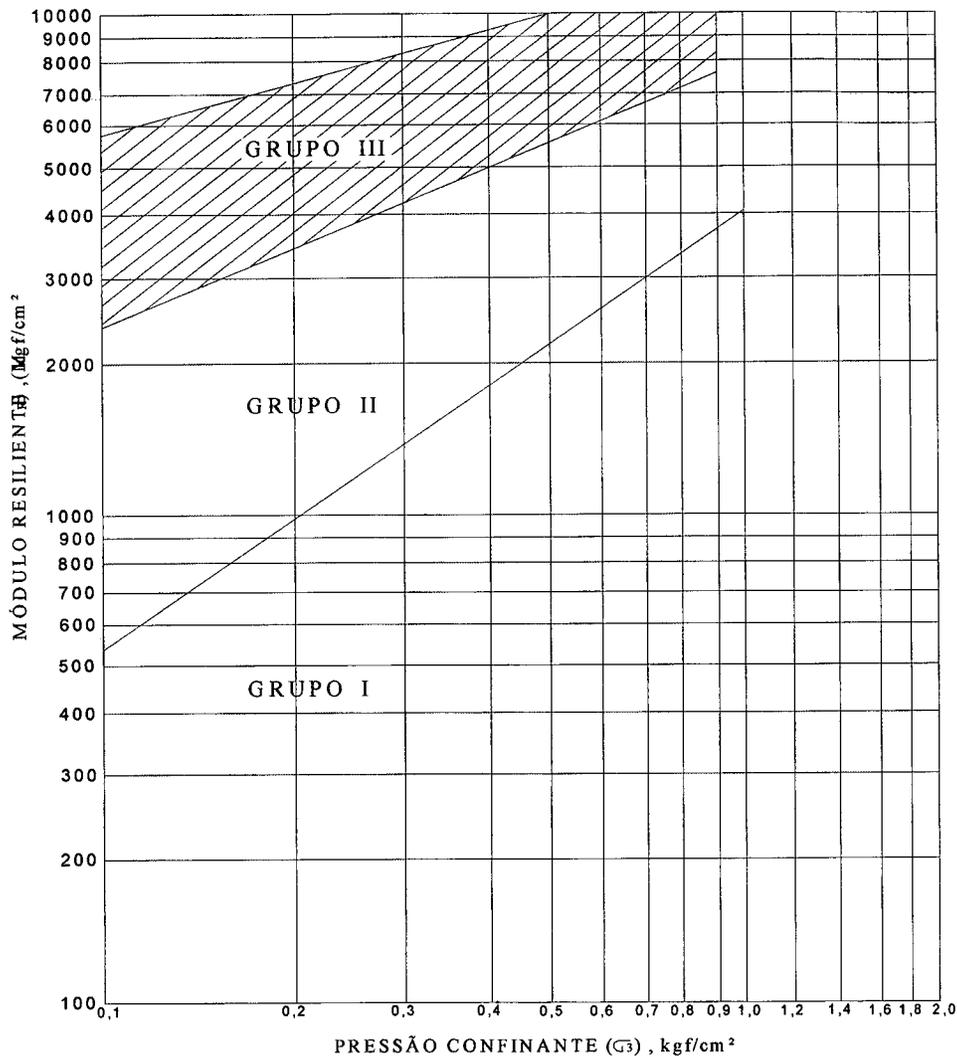
- Grupo I – solos com grau de resiliência elevado, apresentando valores baixos de módulos de resiliência. Estes solos não devem ser empregados em estruturas de pavimentos e constituem subleito de péssima qualidade ;
- Grupo II – solos com grau de resiliência intermediário, podendo dependente das seguintes condições :
  - a)  $K_2 \leq 0,50$  e grau de compactação correspondente ao Proctor Modificado – bom comportamento ;
  - b)  $K_2 > 0,50$  – comportamento dependendo da espessura da camada (sendo sugerido inferior a 40 cm) e da qualidade do subleito ;
- Grupo III – solos com baixo grau de resiliência, apresentando valores consideravelmente elevados de módulos de resiliência. Estes solos quando empregados em estruturas de pavimentos resultam em pequenos valores de deflexões recuperáveis.

**Figura 2.1 – Classificação de solos granulares quanto à resiliência ( PREUSSLER,1983)**

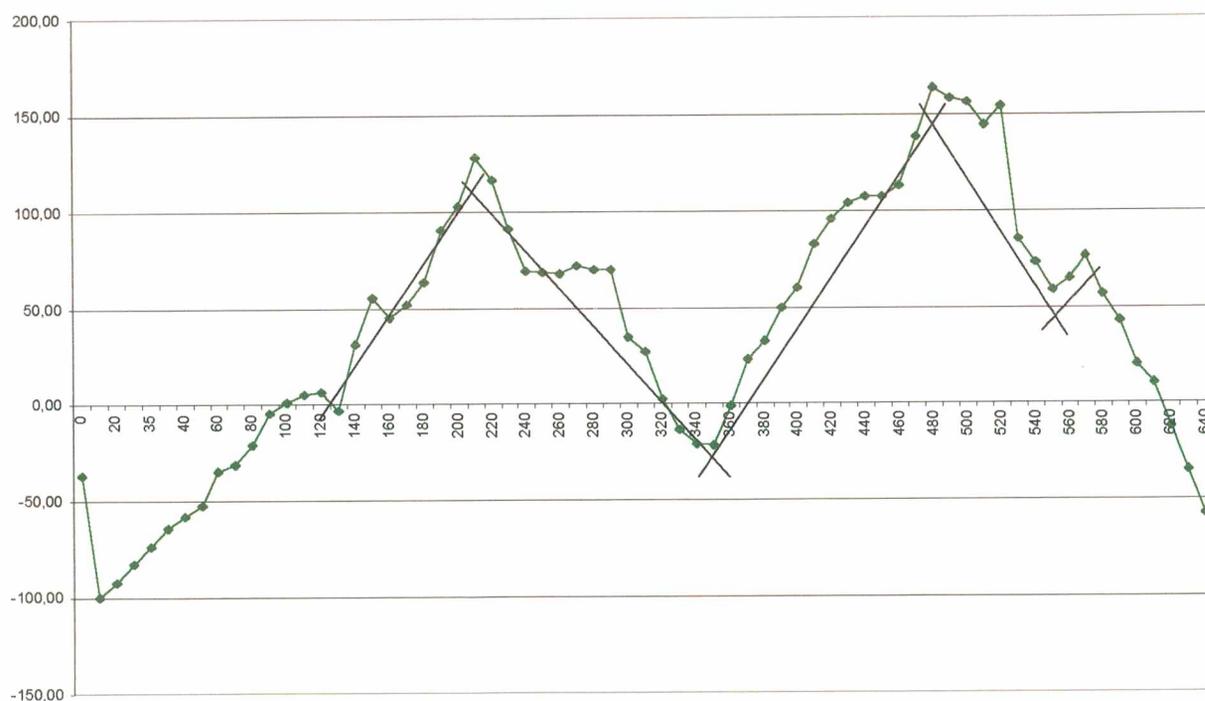
Esta metodologia pode ser aplicada a diversos parâmetros representativos de condições dos pavimentos, tais como, deflexões, índices de serventia, coeficientes de atrito da superfície, etc. Cabe ressaltar que no presente trabalho aplicou-se esta metodologia para as deflexões máximas medidas.

**Figura 2.2 - Exemplo de Divisão em Segmentos Homogêneos pelo Método das Diferenças Acumuladas (AASHTO, 1993)**

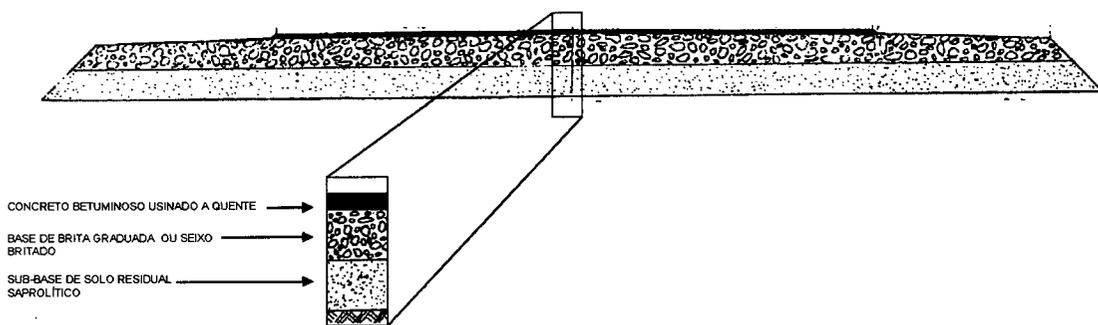
O estudo aqui realizado abrange a avaliação de 7 trechos rodoviários que apresentam pavimentos flexíveis com estruturas semelhantes, ou seja, camada de revestimento executada com Concreto Asfáltico Usinado a Quente (C.A.U.Q), camada de base com Brita Graduada Simples (BGS) e camada de sub-base e/ou reforço do subleito com solo residual saprolítico , de acordo com o perfil mostrado na Figura 3.1 .

**Figura 3.1 - Perfil Esquemático das Estruturas dos Pavimentos Estudados**

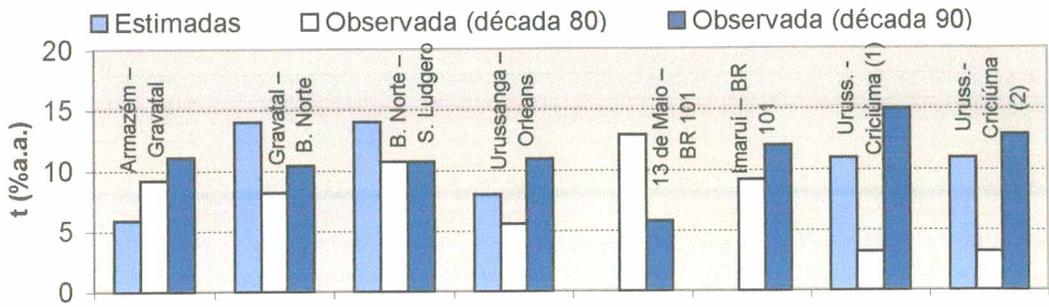
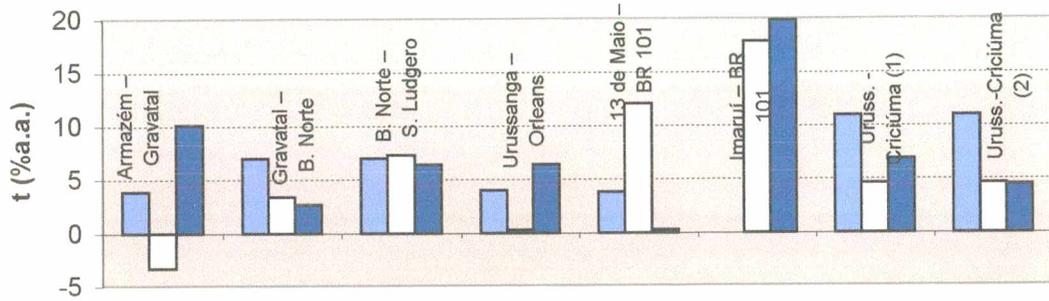
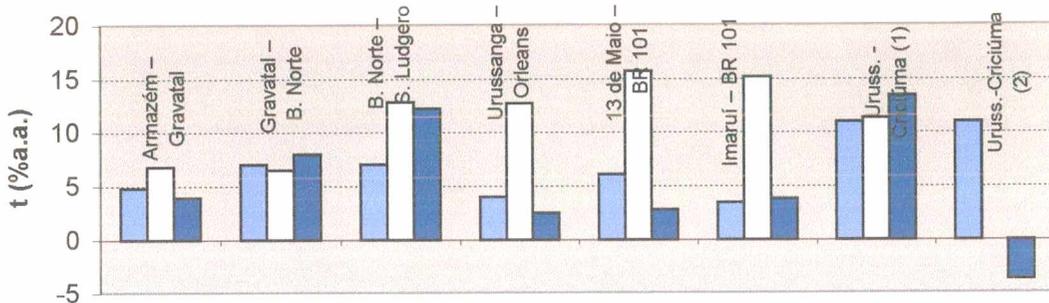
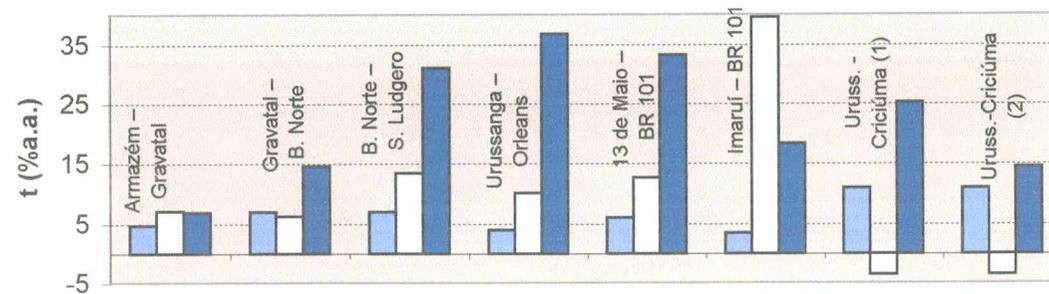
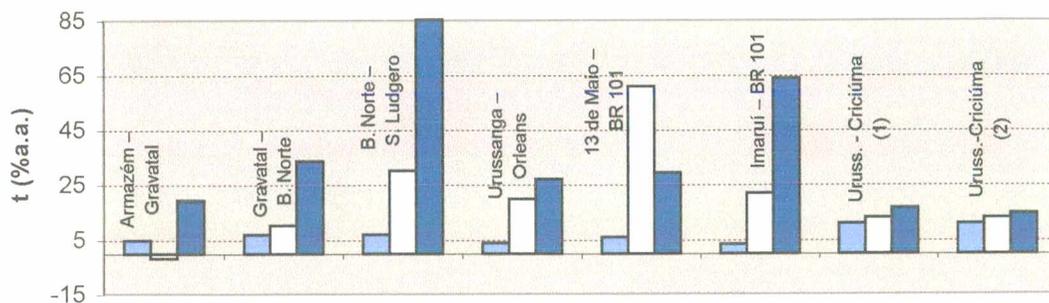
Figura 4.1 – Comparativo das Taxas de Crescimento (Estimadas x Observadas)

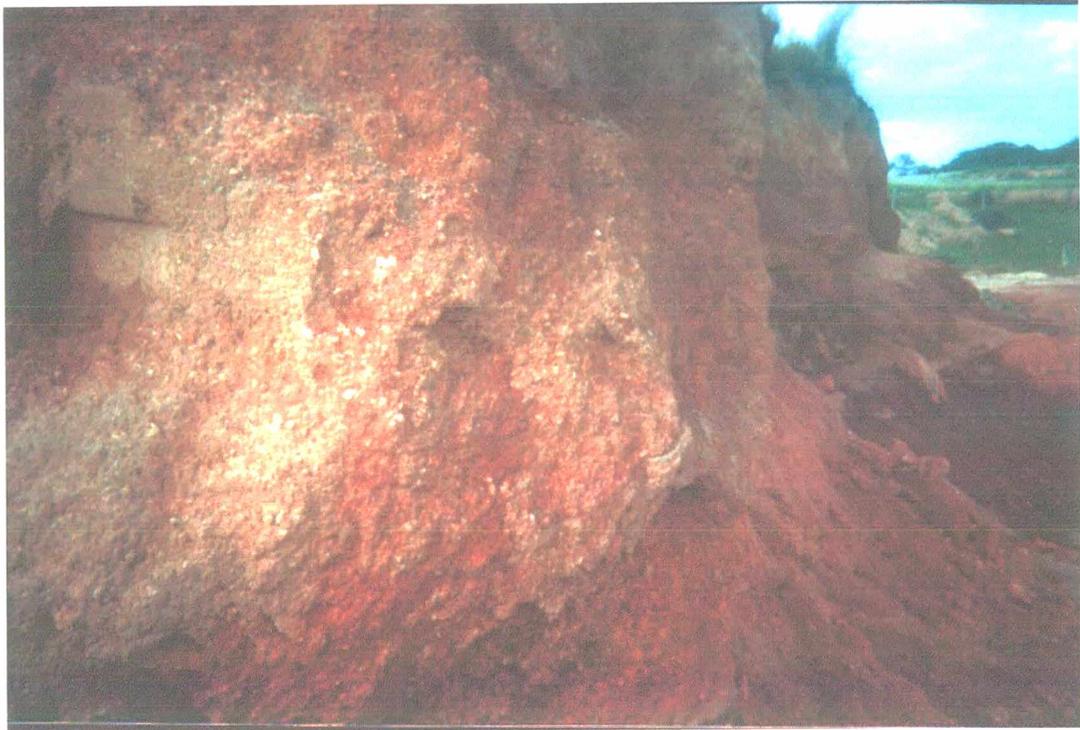
**Figura 5.1 – Jazida de Solo Residual Saprolítico utilizada na região de Criciúma**

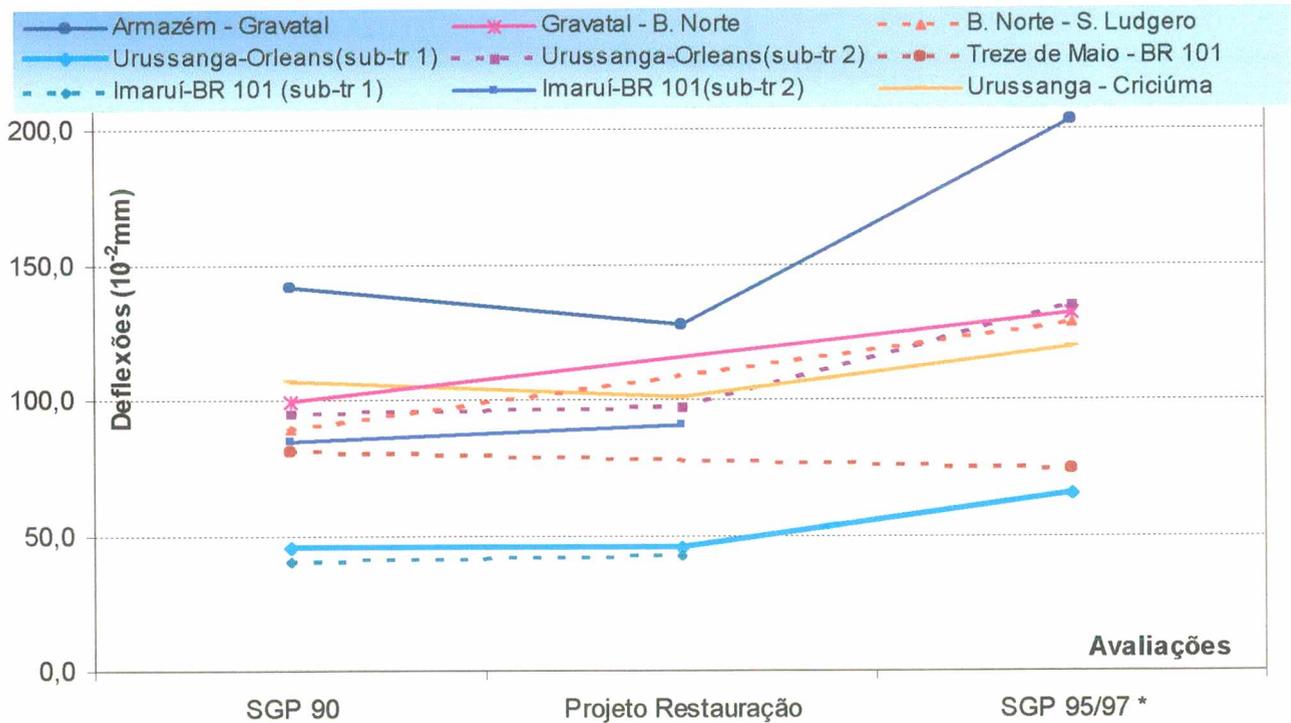
**Figura 6.1 – Médias das Deflexões Recuperáveis Máximas**

\*Nota : medições FWD convertidas para Viga Benkelman.

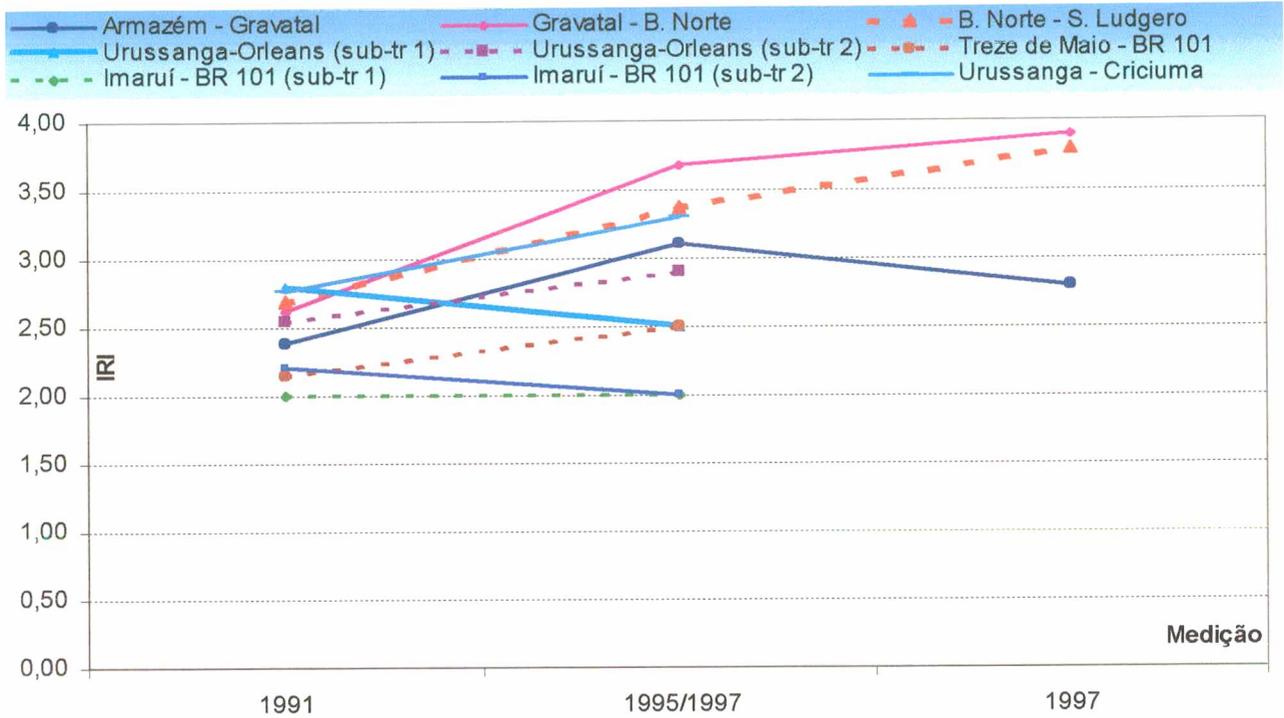
A determinação dos valores de IRI foram feitas utilizando-se equipamento medidor de resposta modelo Integrador IPR / USP, com espaçamento de 200 metros, sendo que os valores médios obtidos nas medições efetuadas para os trechos estudados são apresentados no gráfico na Figura 6.2.

Figura 6.2 – Médias de IRI

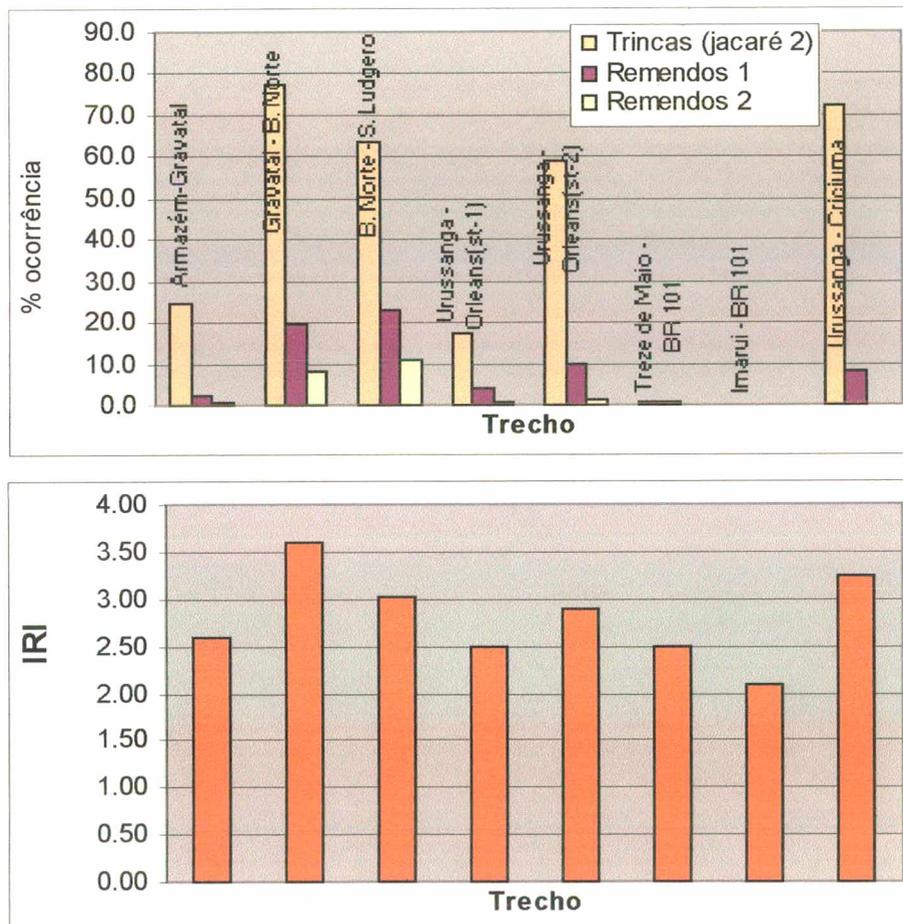
Em contrapartida os trechos com maiores valores de IRI apresentam-se com consideráveis percentuais de trincamentos interligados e remendos (nível 1 e 2), como pode ser melhor observado pelos gráficos apresentados na Figura 6.3.

Figura 6.3 – Gráficos com valores médios de trincamentos, remendos e IRI

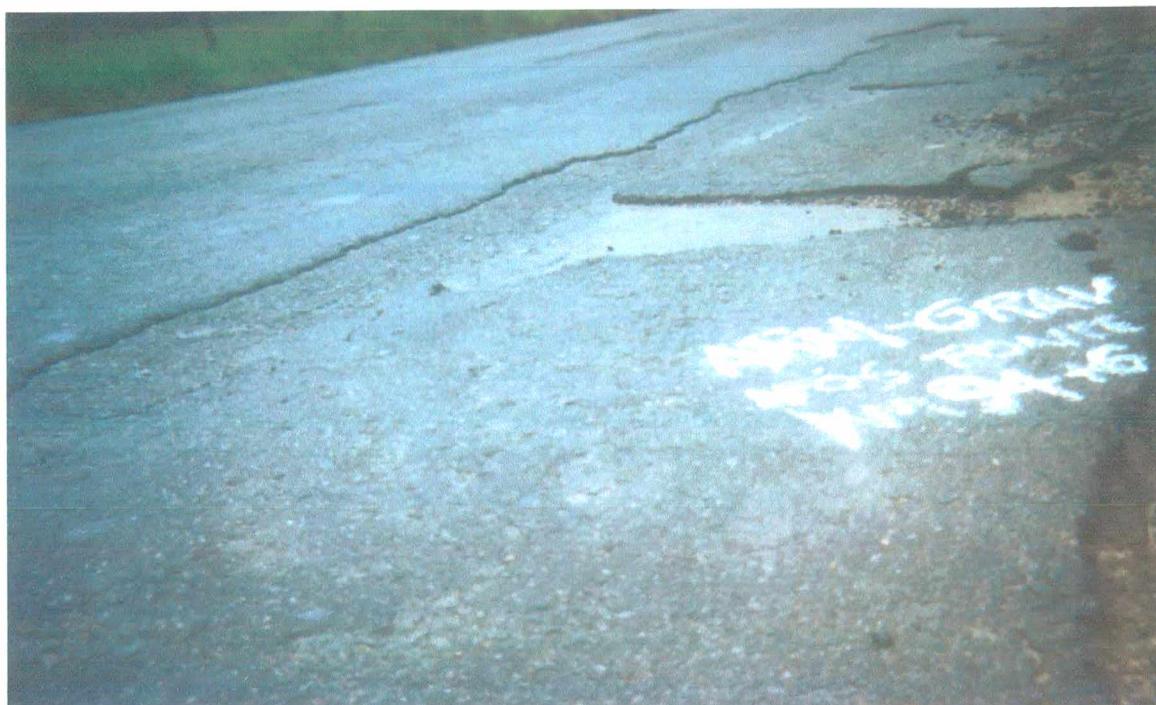
**Figura 6.4 – Remendos superficiais mal executados apresentando desagregações e arrancamentos no revestimento (km 104+300)**

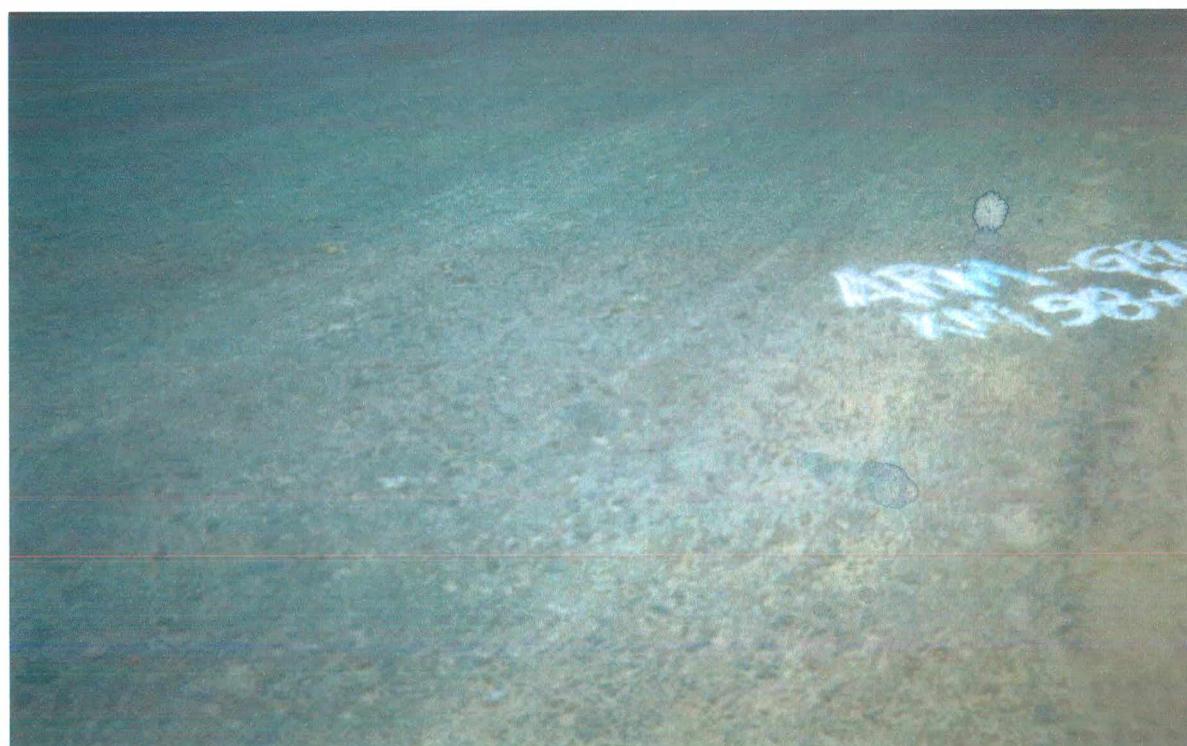
**Figura 6.5 – Segmento com um bom estado de defeitos no trecho Armazém - Gravatal (km 98+600)**

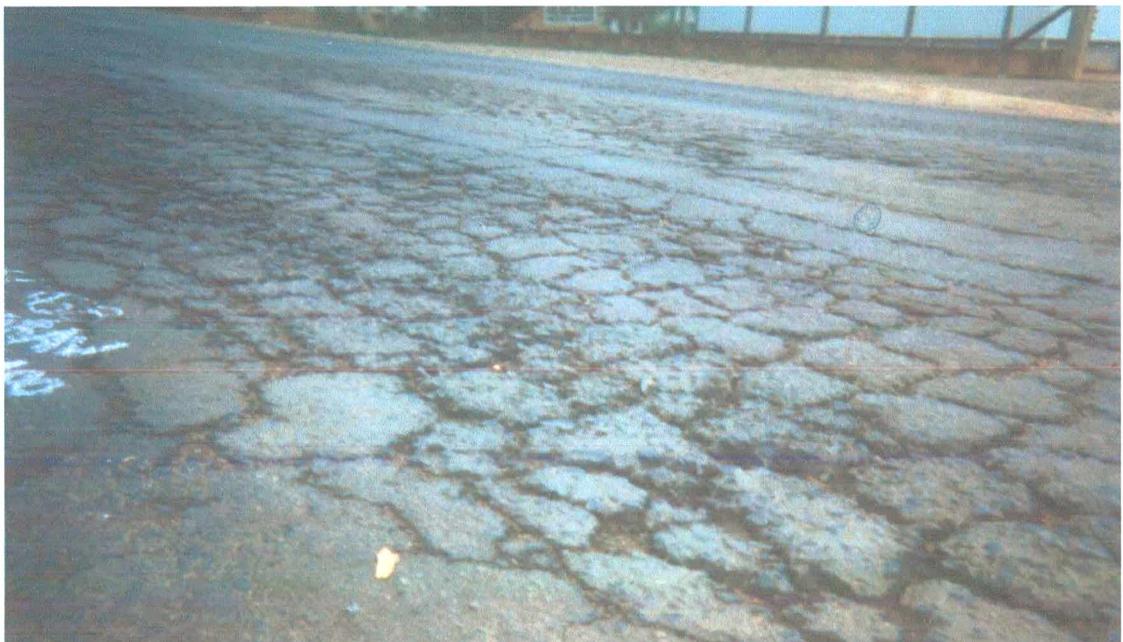
**Figura 6.6 - Trincamentos interligados de severidade alta, deixando exposto o material da camada de base (km 186+100)**

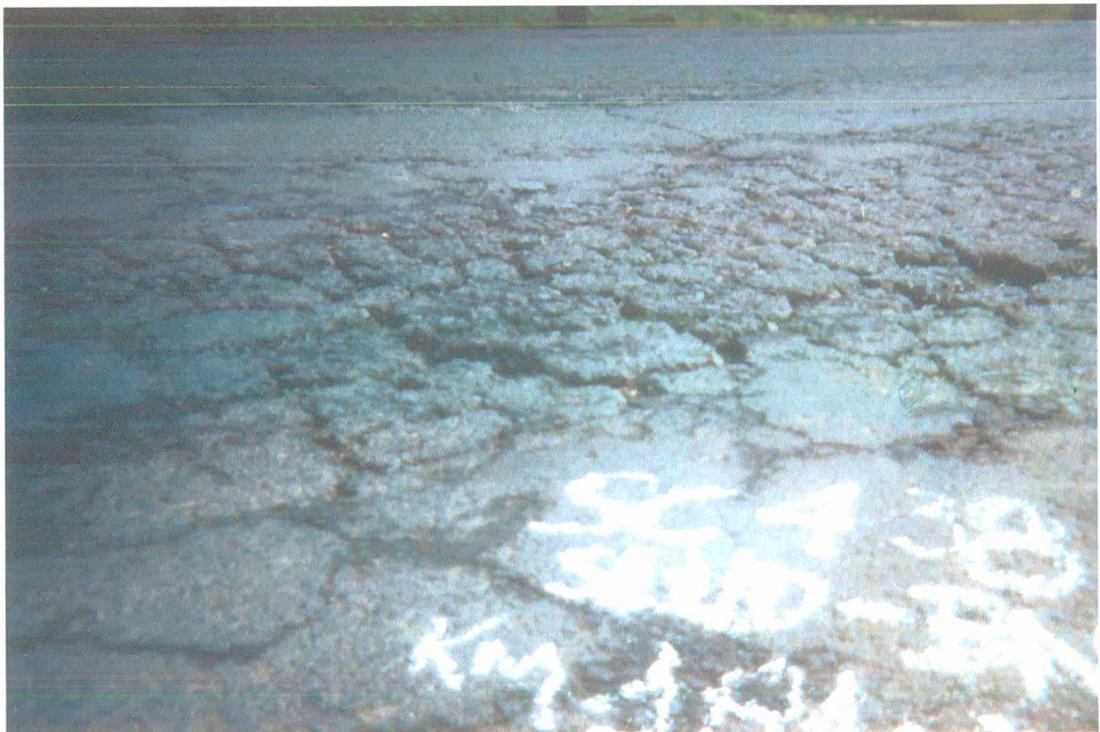
**Figura 6.7 – Trincamentos interligados de severidade alta, parcialmente selados com massa asfáltica fina, e apresentando o início formação de pancas ( km 181+320)**

O SH 2 é que apresenta o menor valor médio de deflexões recuperáveis máximas, entretanto apresenta-se consideravelmente deteriorado do ponto de vista de defeitos, incluindo os locais mostrados nas fotos das Figuras 6.7. e 6.8.

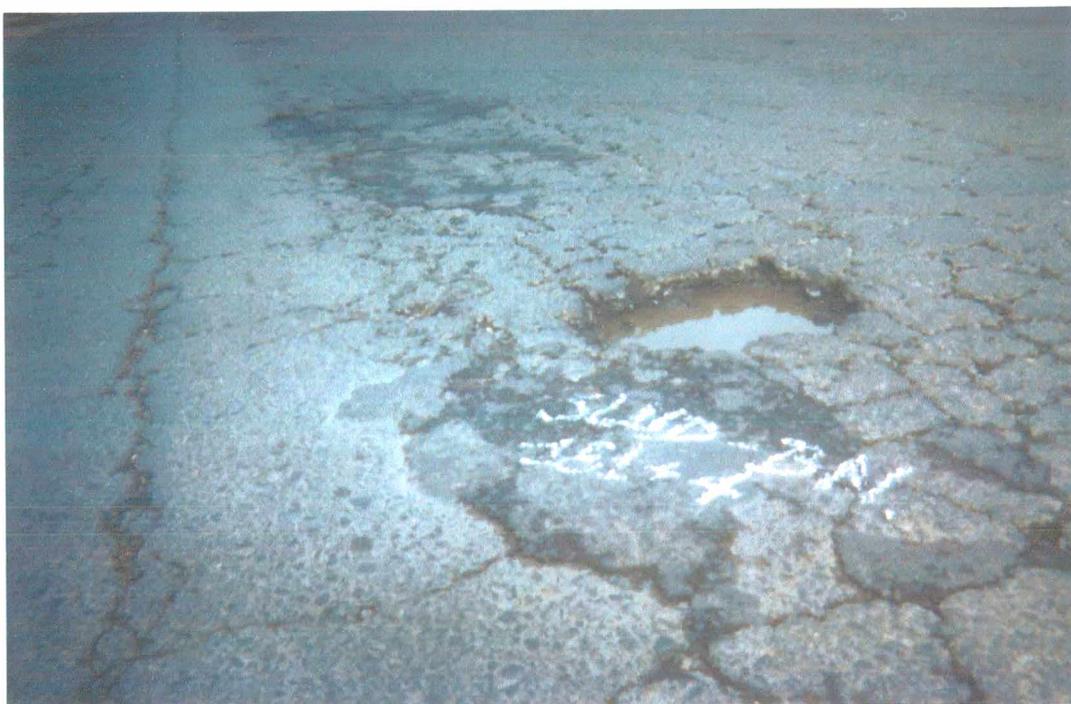
**Figura 6.8 – Panela formada e trincamentos interligados de severidade alta, parcialmente tratadas com execução de sela-trincas (km 181 +400)**

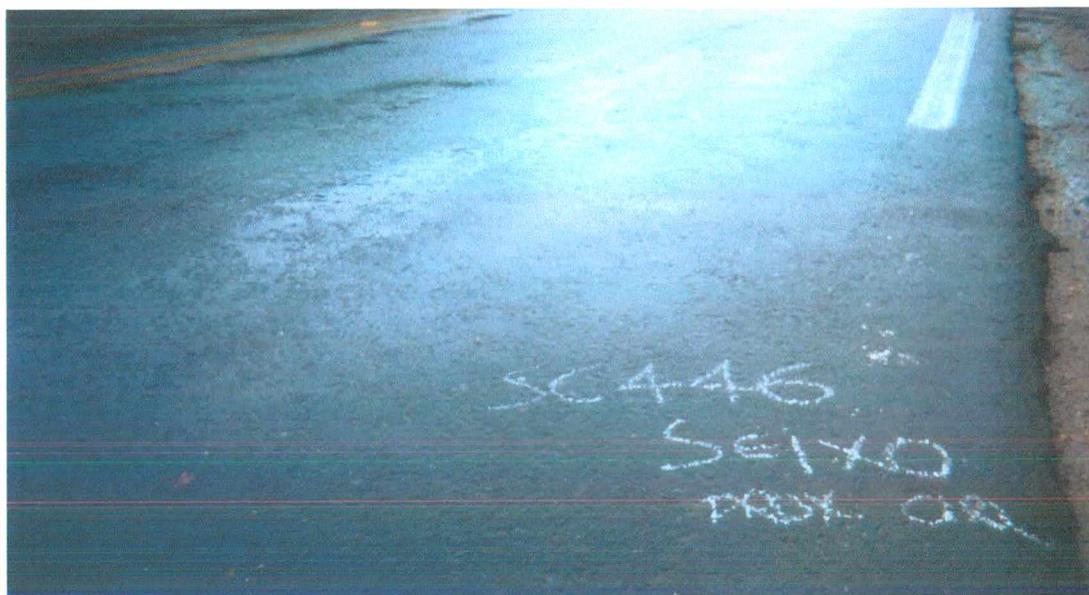
**Figura 6.9 – Pavimento em condições gerais boas no sub-trecho 1 de Urussanga-Orleans, executado com sub-base de seixo rolado bruto ( próximo a km 0)**

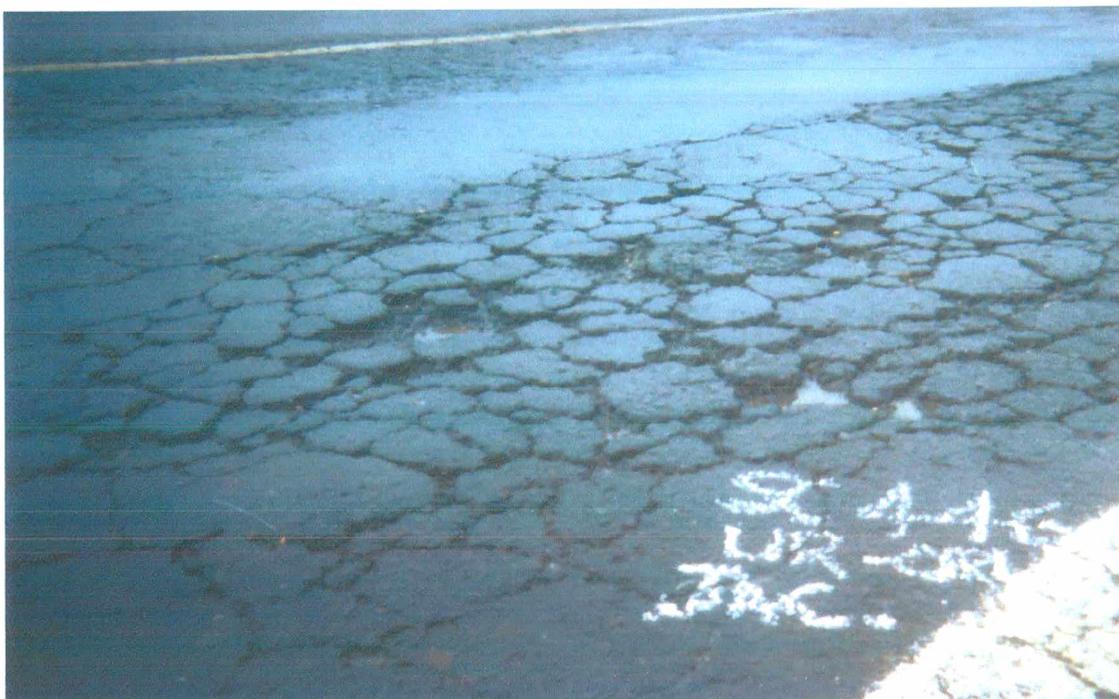
**Figura 6.10 – Trincas interligadas de severidade alta e processo de formação de painelas**

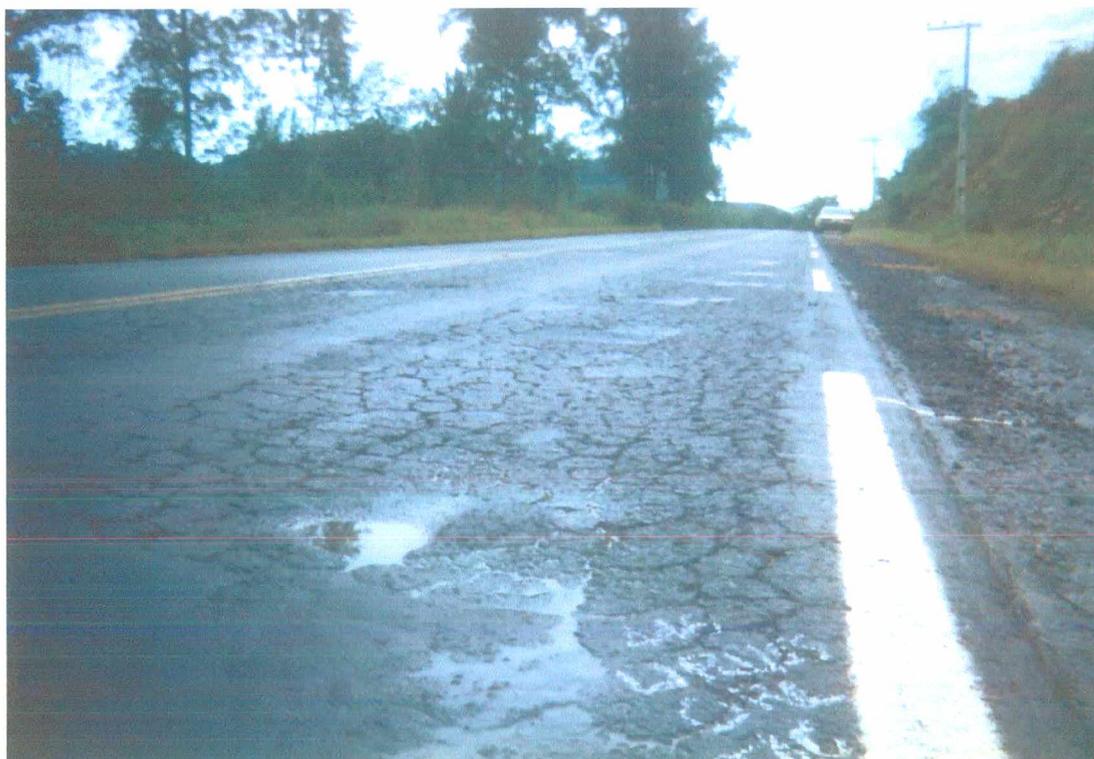
**Figura 6.11 - Trincas interligadas de severidade alta e afundamentos plásticos visíveis**

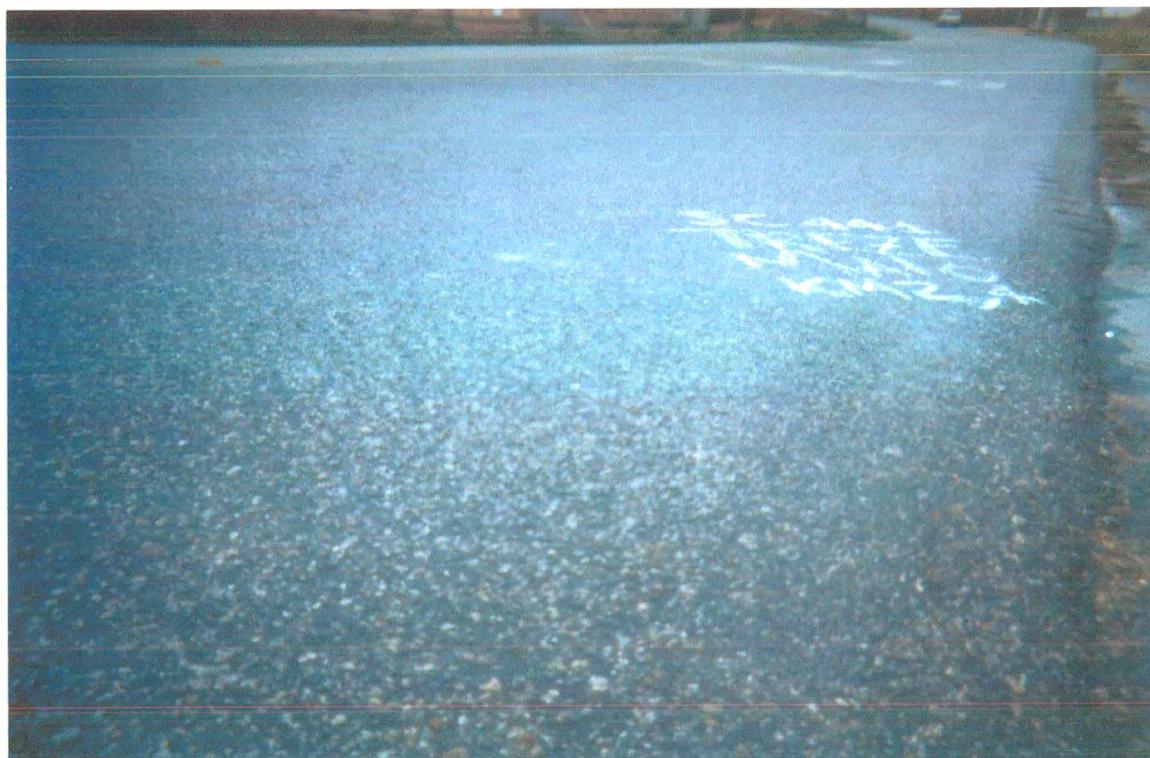
**Figura 6.12 – Local representativo do ótimo estado em que se encontra o pavimento no trecho Treze de Maio - BR 101 (km 2+400)**

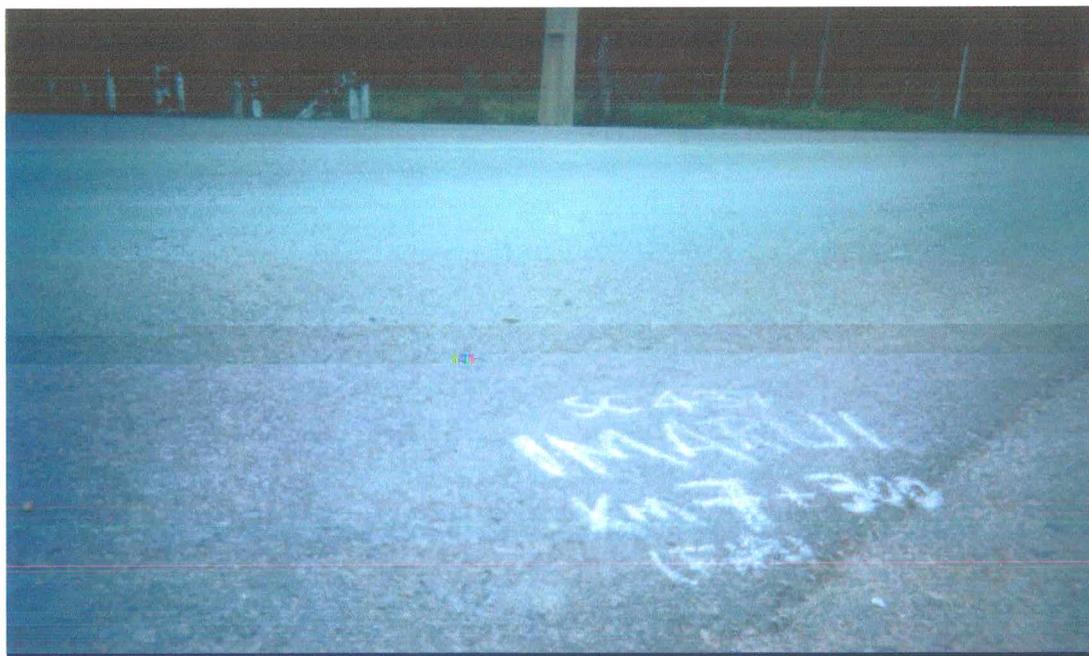
**Figura 6.13 – Local representativo do bom estado em que se encontra o pavimento do trecho Imaruí - BR 101 (km 7+300)**

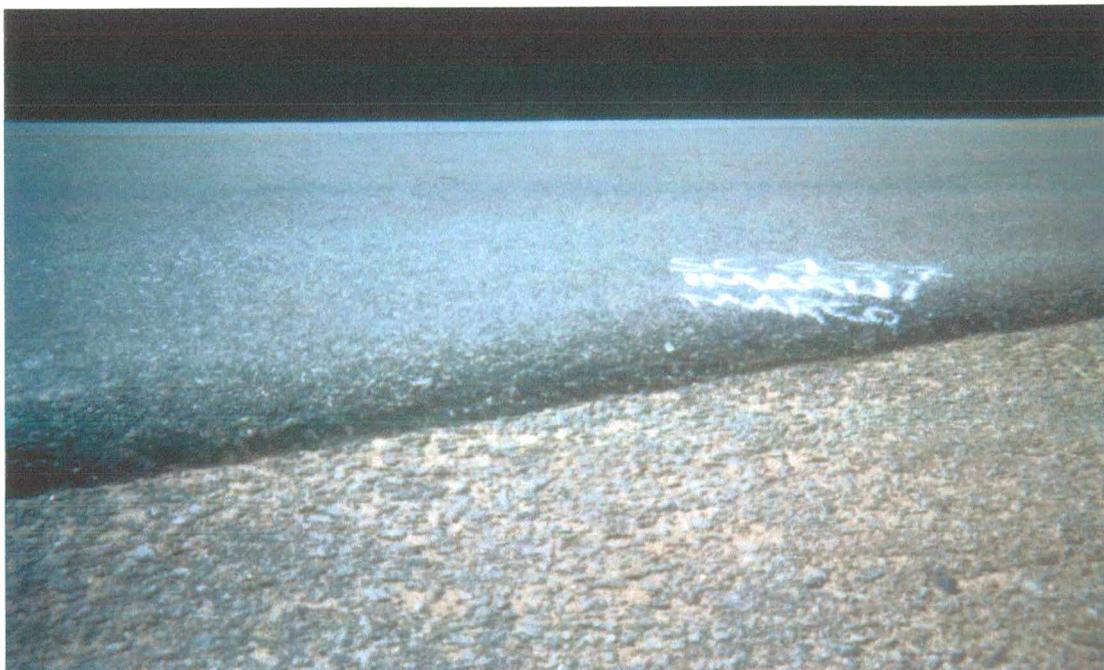
**Figura 6.14 – Acréscimo de espessura de concreto asfáltico proporcionado pela restauração efetuada no pavimento ( km 26 +630)**

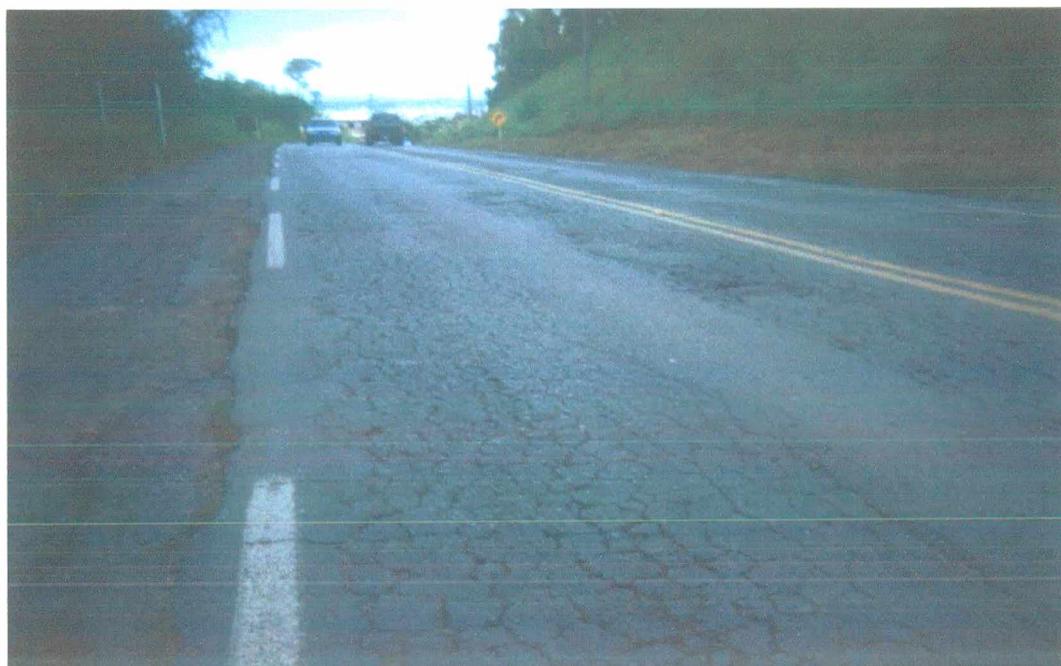
**Figura 6.15 – Trincas interligadas de severidade alta e afundamentos plásticos nas trilhas de rodas internas, e apresentando um início de processo de formação de panelas**

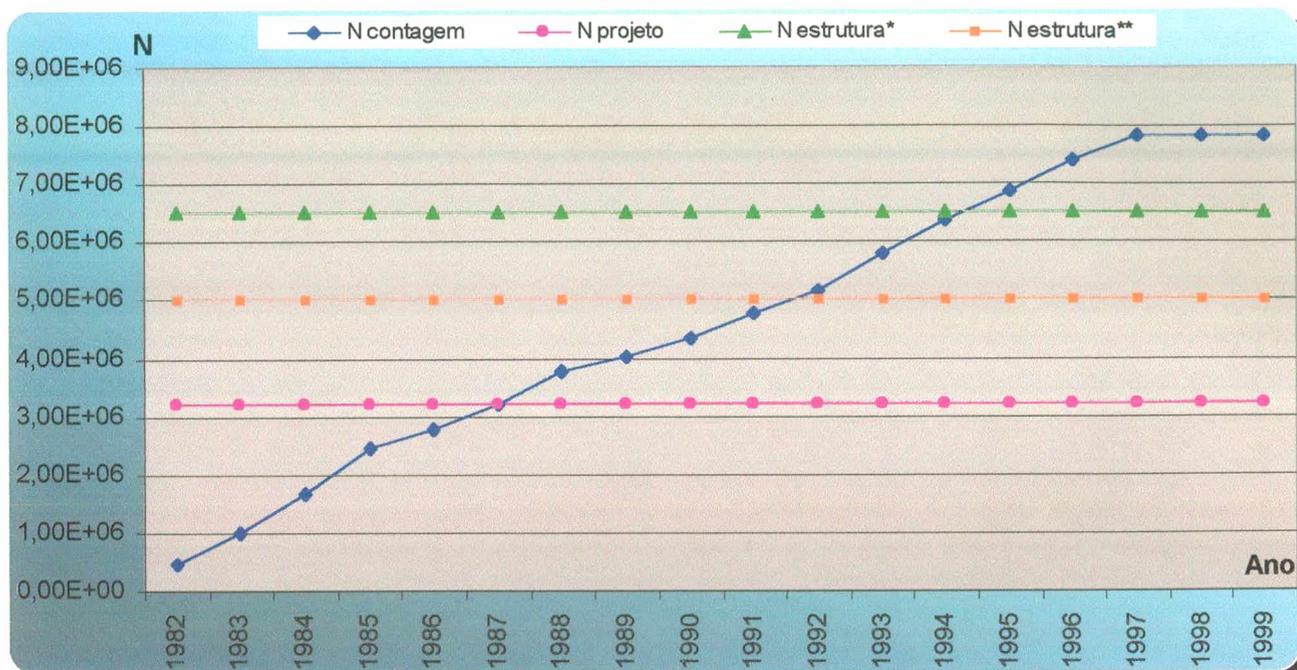
Figura 7.1 – Avaliação da vida útil do pavimento (trecho Armazém - Gravatal)

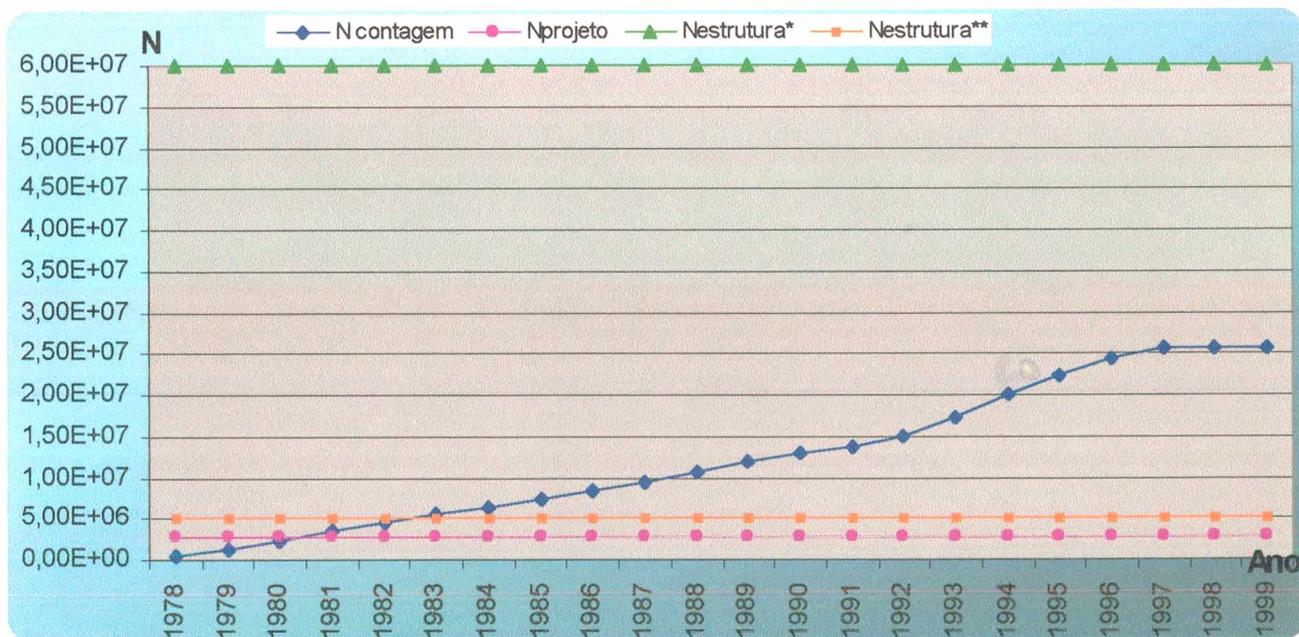
Figura 7.2 – Avaliação da vida útil do pavimento (trecho Gravatal - Braço do Norte)

\* considerando o N proporcionado pela estrutura sem restrições de espessura de revestimento asfáltico;

\*\* considerando que para um revestimento com espessura de 5 cm o N máximo é de  $5 \times 10^6$ , como determina o método de dimensionamento de pavimentos flexíveis do DNER, para que o efeito da fadiga causada devido a ocorrência de tensões e deformações de tração acima do que suporta a espessura de camada asfáltica não diminua a vida útil do pavimento.

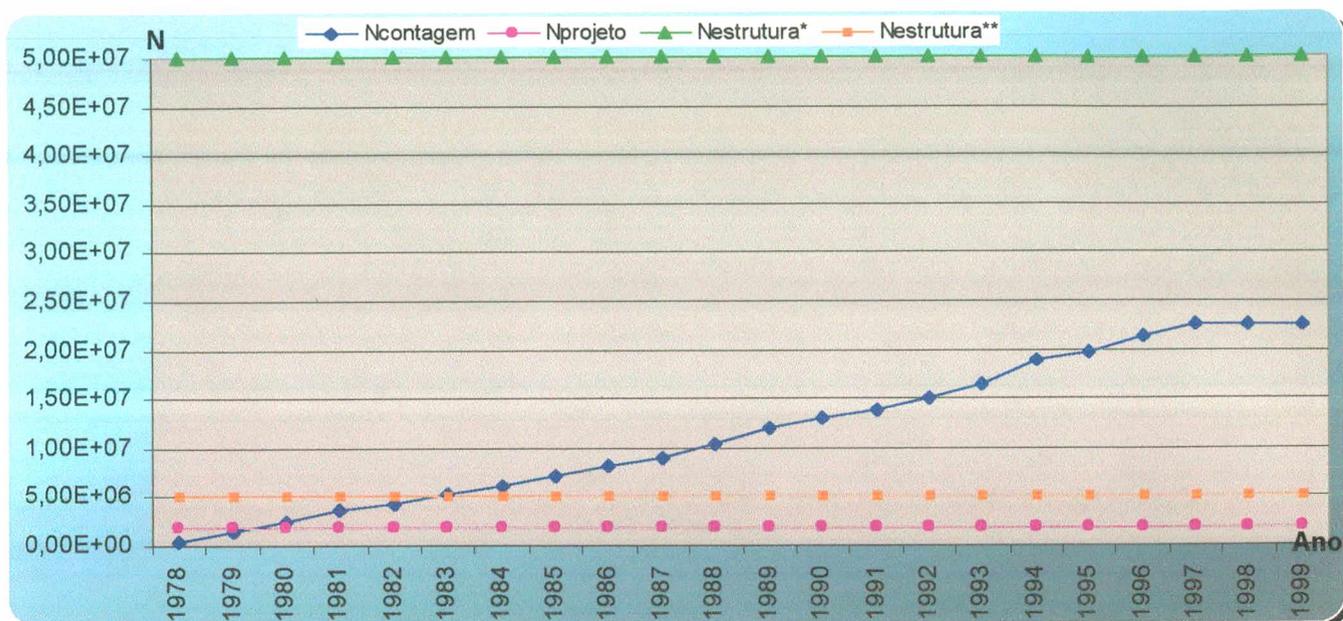
Figura 7.3 –Avaliação da vida útil do pavimento (trecho Braço do Norte - São Ludgero)
