**UM ESTUDO DOS FATORES INTERVENIENTES NO DESEMPENHO  
DE PAVIMENTOS FLEXÍVEIS EXECUTADOS COM SOLOS  
RESIDUAIS SAPROLÍTICOS NA REGIÃO SUL DE  
SANTA CATARINA**

**Dissertação apresentada ao Curso de  
Pós-Graduação em Engenharia Civil da  
Universidade Federal de Santa  
Catarina como parte dos requisitos  
para a obtenção do título de Mestre em  
Engenharia Civil.**

**Área de Concentração : Infra-Estrutura e Gerência Viária**

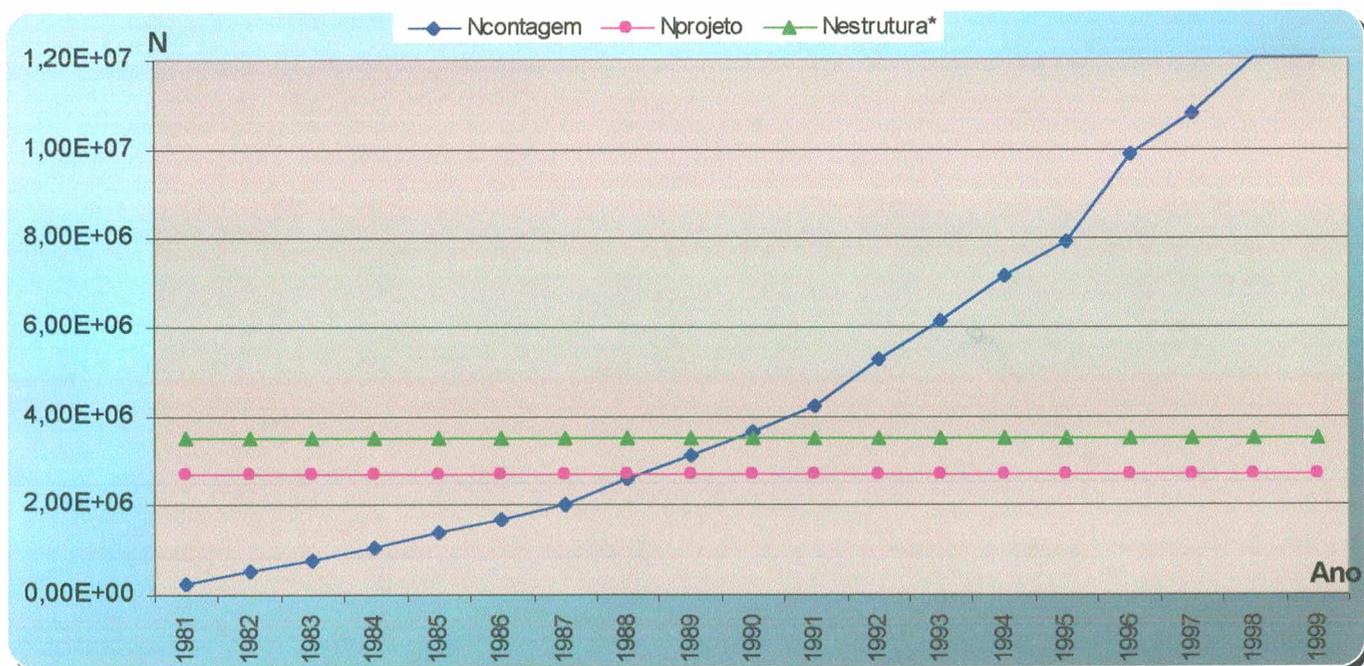
Figura 7.4 –Avaliação da vida útil do pavimento (trecho Urussanga - Orleans)

\* considerando o N proporcionado pela estrutura sem restrições de espessura de revestimento asfáltico;

\*\* considerando que para um revestimento com espessura de 5 cm o N máximo é de  $5 \times 10^6$ , como determina o método de dimensionamento de pavimentos flexíveis do DNER, para que o efeito da fadiga causada devido a ocorrência de tensões e deformações de tração acima do que suporta a espessura de camada asfáltica não diminua a vida útil do pavimento.

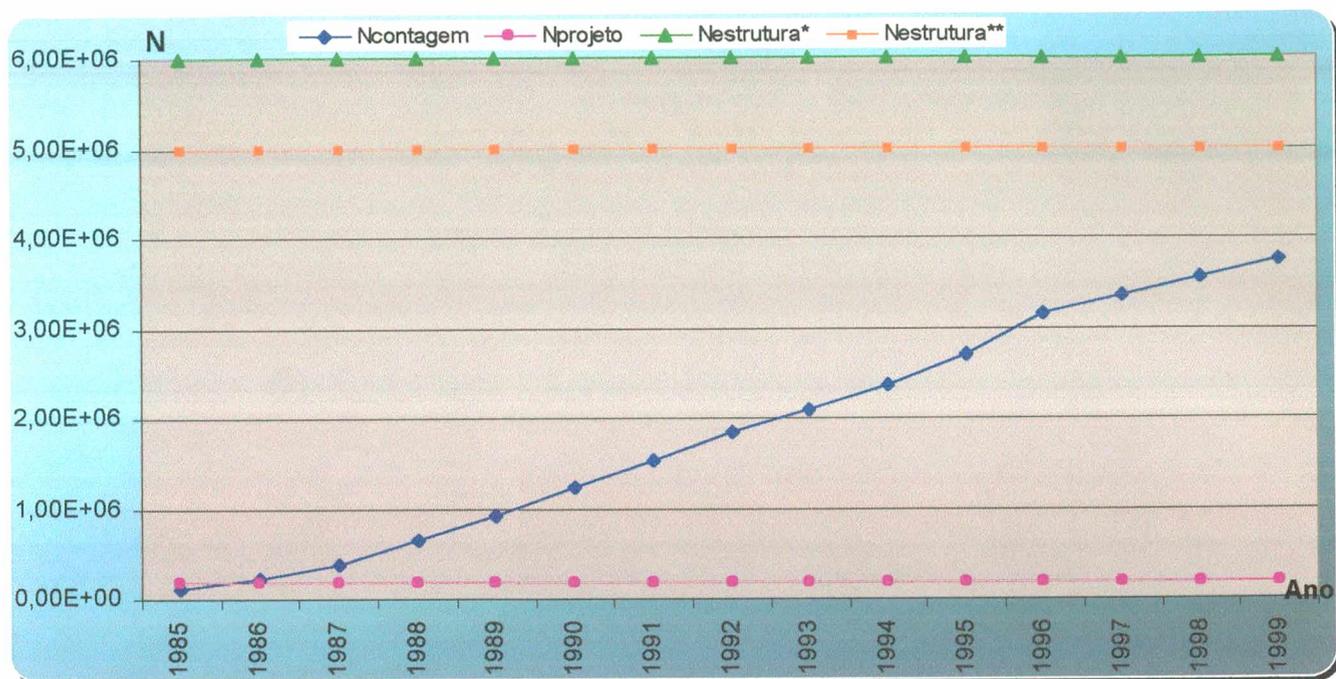
Figura 7.5 – Avaliação da vida útil do pavimento (trecho Treze de Maio - BR 101)

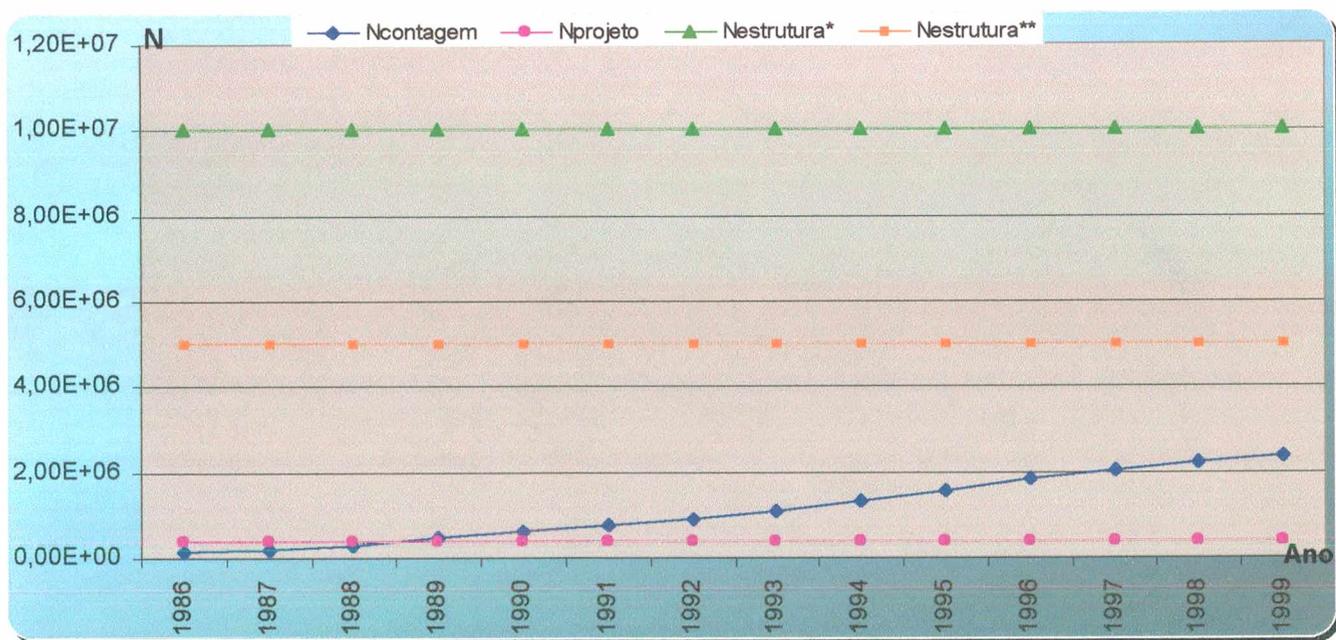
Figura 7.6 – Avaliação da vida útil do pavimento (trecho Imaruí - BR 101)

\* considerando o N proporcionado pela estrutura sem restrições de espessura de revestimento asfáltico;

\*\* considerando que para um revestimento com espessura de 5 cm o N máximo é de  $5 \times 10^6$ , como determina o método de dimensionamento de pavimentos flexíveis do DNER, para que o efeito da fadiga causada devido a ocorrência de tensões e deformações de tração acima do que suporta a espessura de camada asfáltica não diminua a vida útil do pavimento.

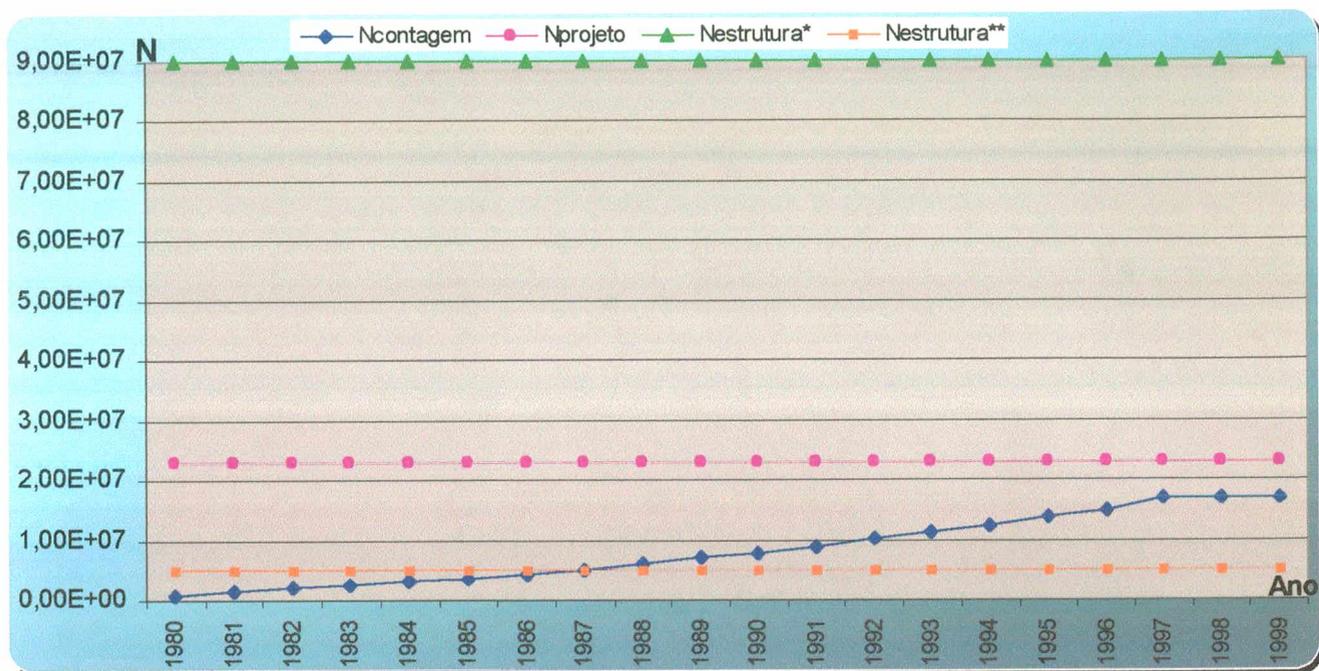
**Figura 7.7 – Avaliação da vida útil do pavimento (trecho Urussanga - Criciúma)**  
sub-trecho Urussanga - Cocal do Sul

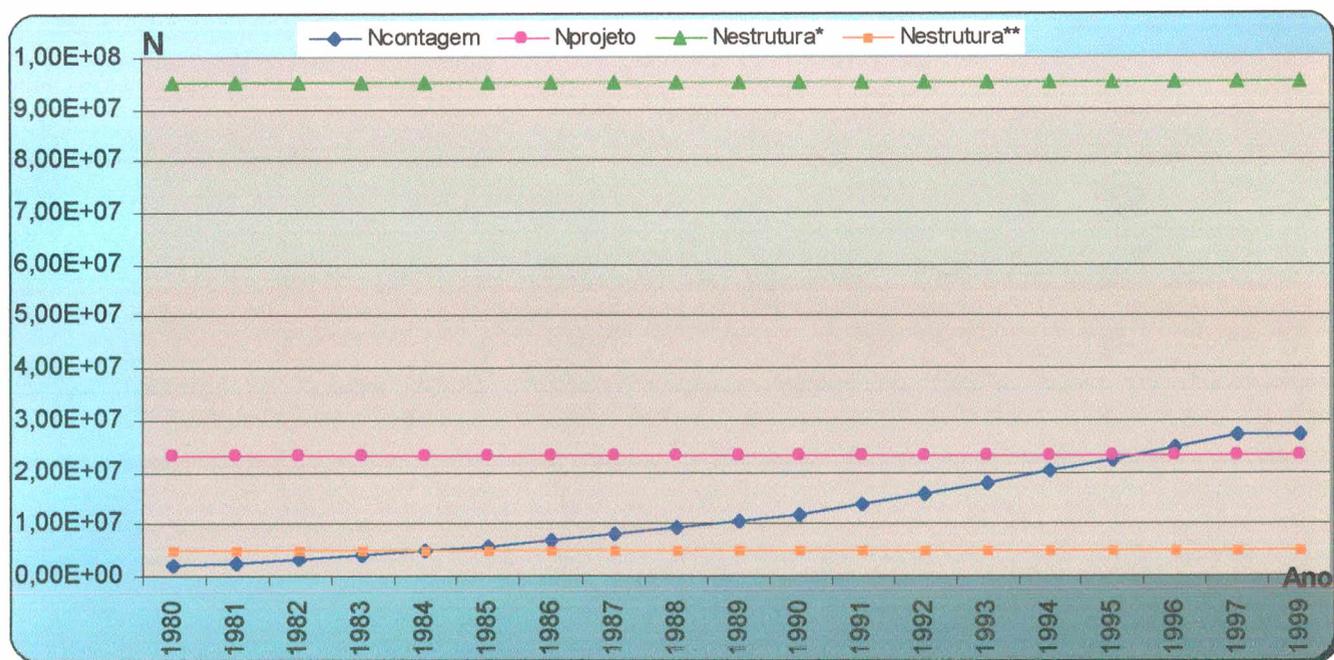
**Figura 7.8 – Avaliação da vida útil do pavimento (trecho Urussanga - Criciúma)**  
sub-trecho Cocal do Sul - Criciúma

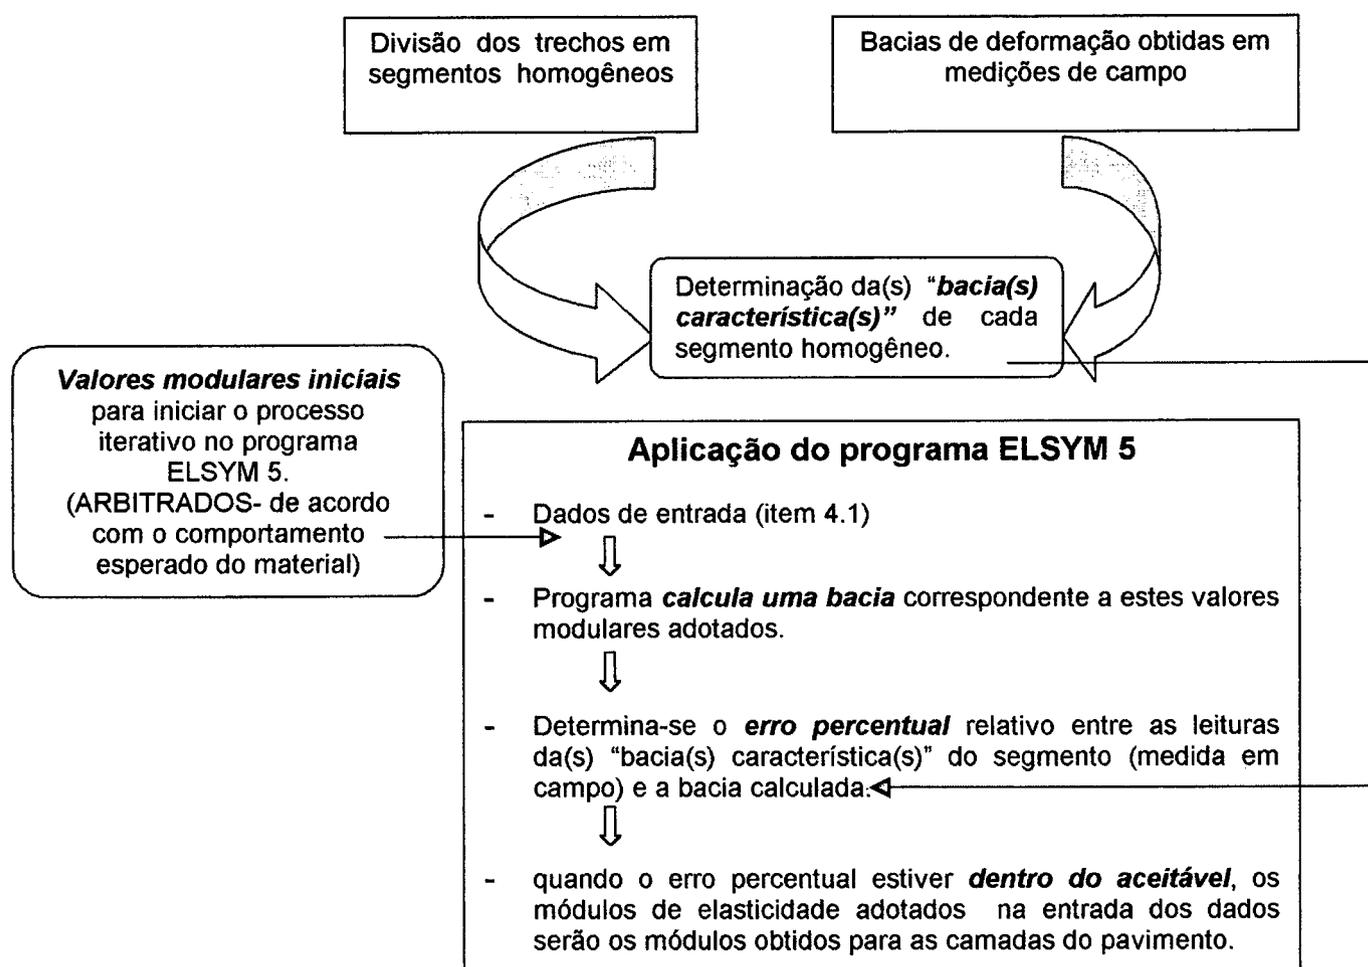
Sendo assim os procedimentos para medições com viga Benkelman e para medições com equipamentos do tipo FWD, são apresentados respectivamente nos fluxogramas apresentados nas Figuras 7.9 e 7.10.

**Figura 7.9 – Fluxograma da Metodologia para a Retroanálise das bacias de deformação medidas com viga Benkelman**

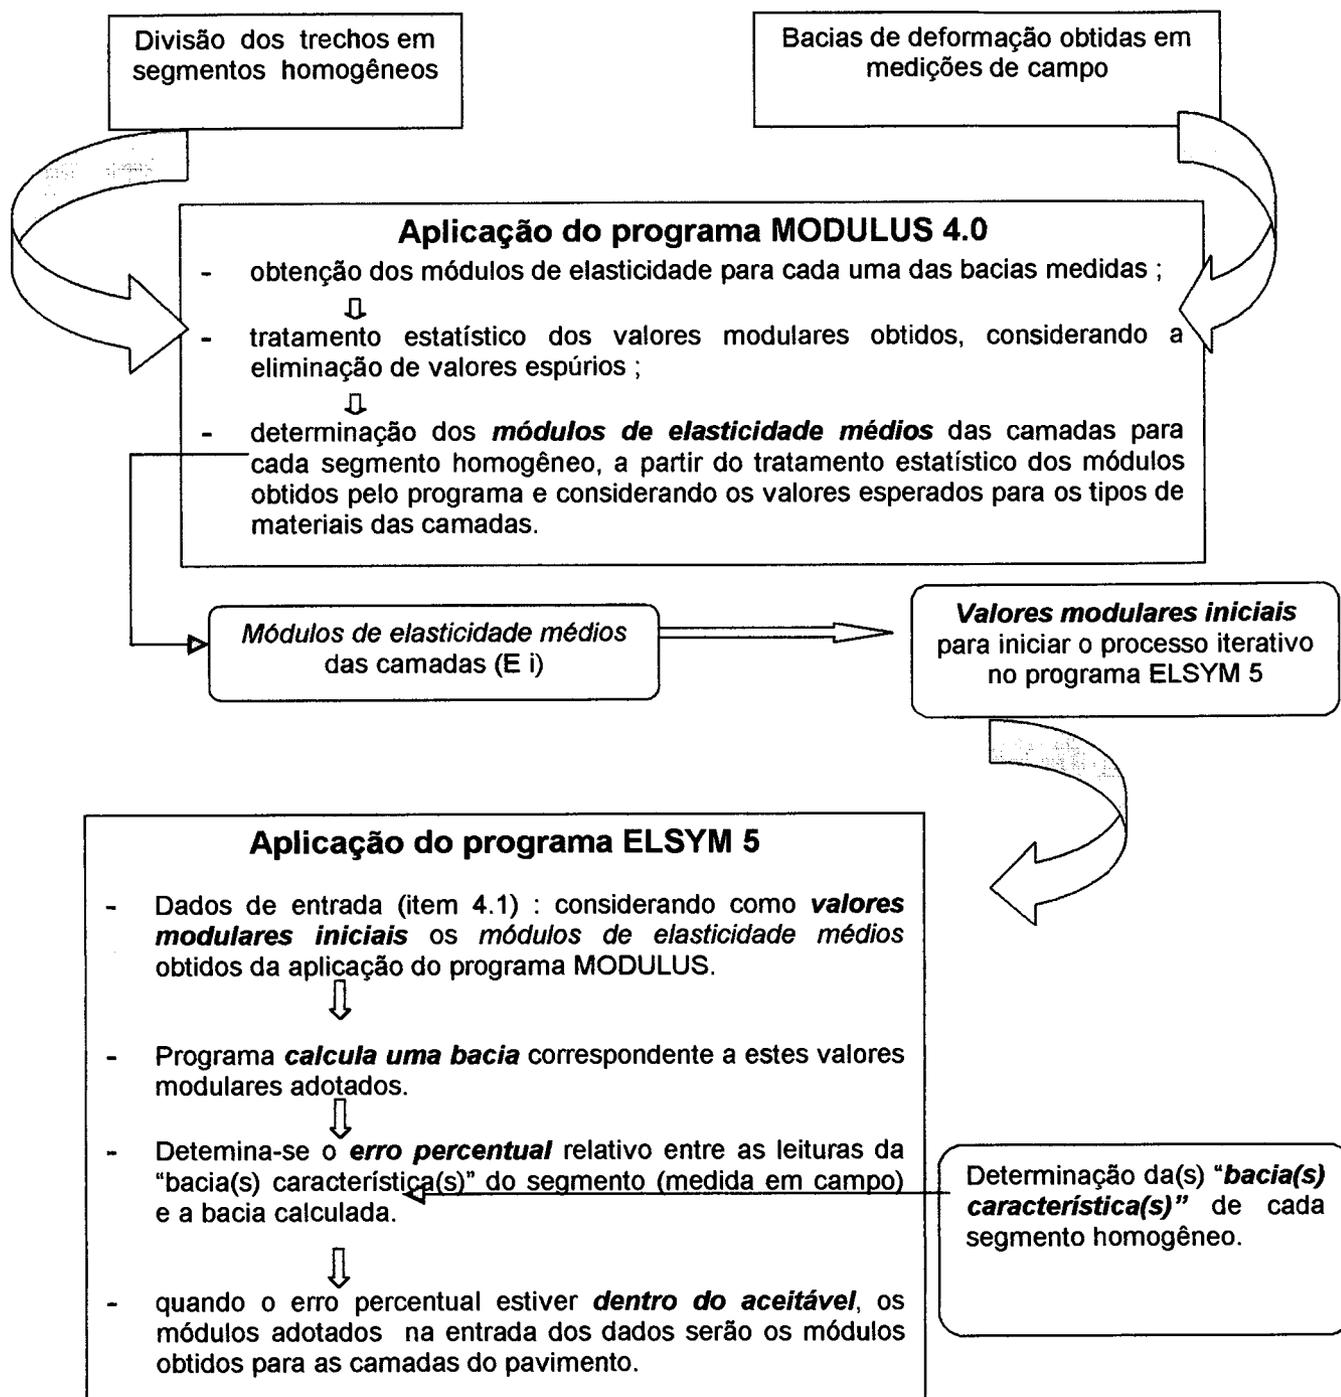
**Figura 7.10 – Fluxograma da Metodologia para a Retroanálise das bacias de deformação medidas com equipamentos do tipo FWD**

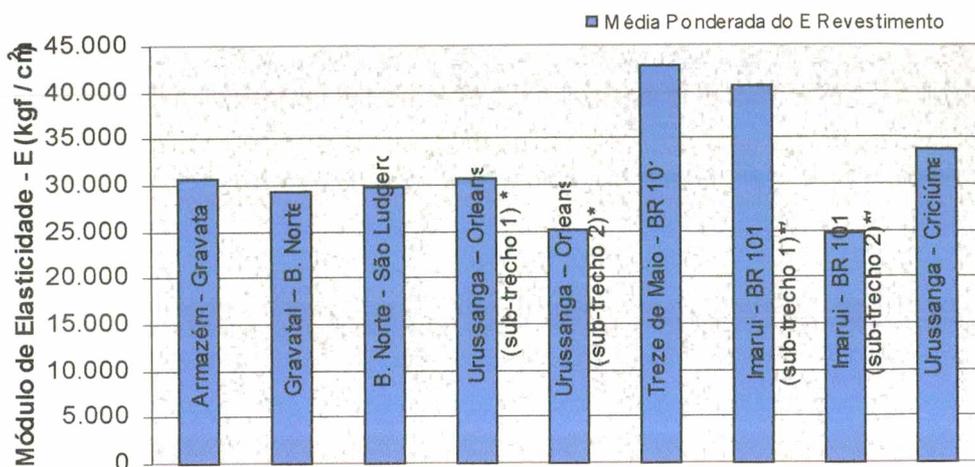
Nas Figuras 7.11, 7.12, 7.13 e 7.14 são apresentados os gráficos com as médias ponderadas verificadas para os valores de módulos de elasticidade obtidos respectivamente para as camadas de revestimento, base e sub-base (ou reforço do subleito) e para o subleito.

Figura 7.11 – Gráfico com as médias ponderadas dos E obtidos em retroanálise (camada de revestimento)

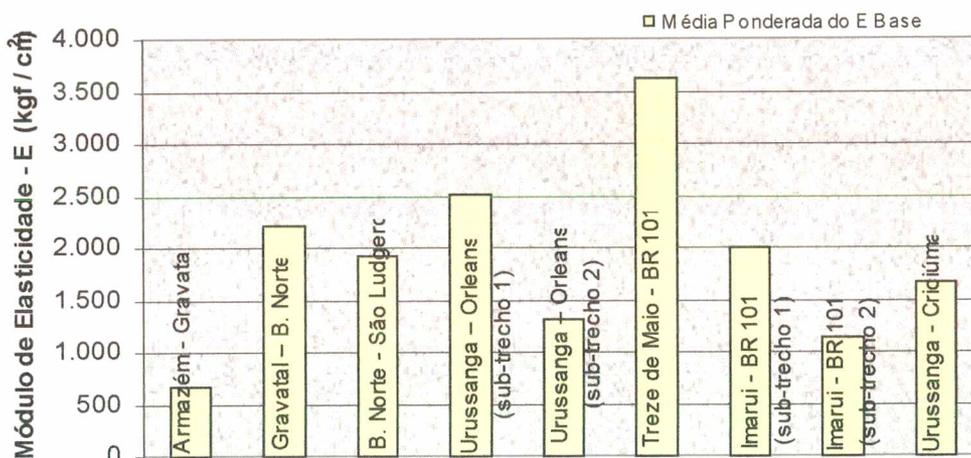
Figura 7.12 – Gráfico com as médias ponderadas dos E obtidos em retroanálise (camada de base)

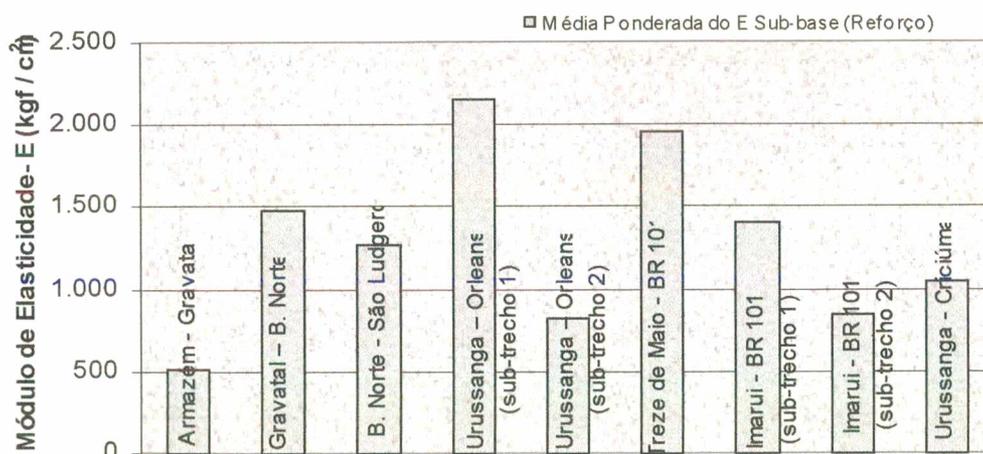
Figura 7.13 – Gráfico com as médias ponderadas dos E obtidos em retroanálise (camada de sub-base e/ou reforço do subleito)

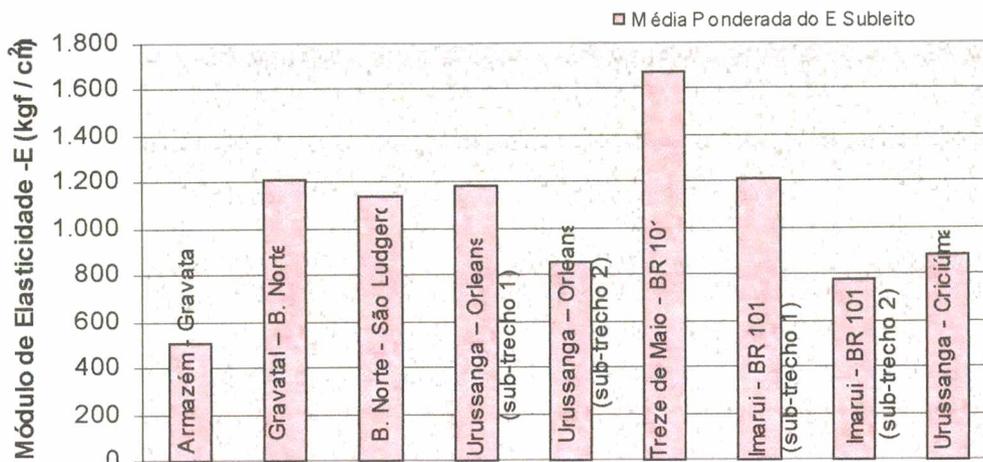
**Figura 7.14 – Gráfico com as médias ponderadas dos E obtidos em retroanálise (subleito)**

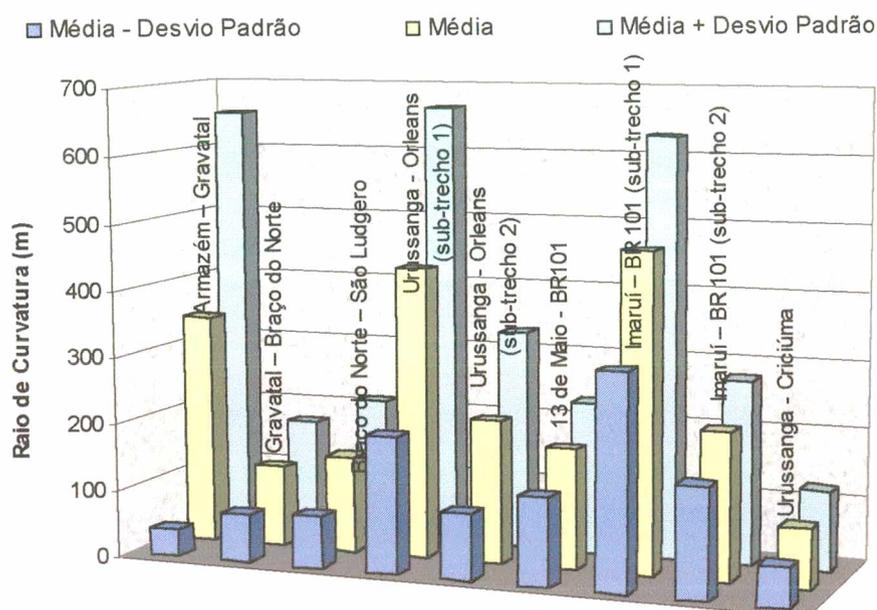
constatam-se valores elevados de desvios-padrão apresentados, o que indica que para diversas bacias ao longo dos trechos, tem-se valores abaixo deste limite crítico.

**Figura 7.15 – Médias e desvios padrões de Raio de Curvaturas por trecho**

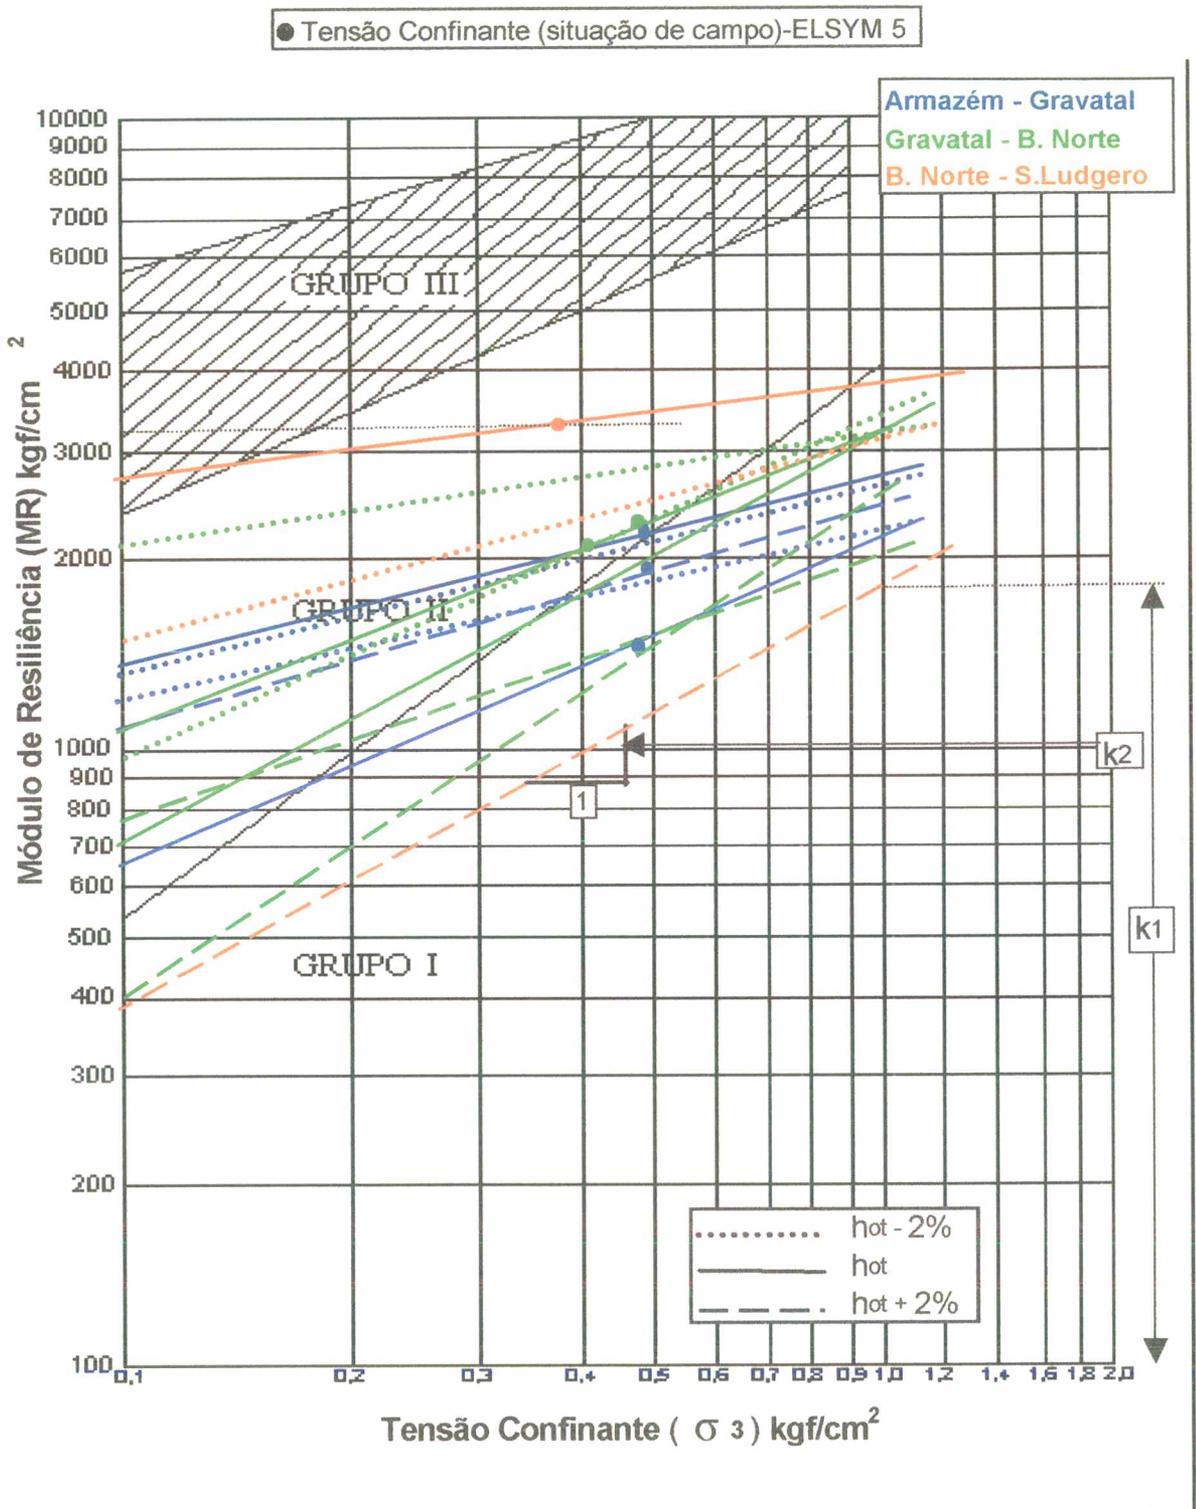
Figura 8.1 – Resultados de Ensaio Triaxial (a) - Módulo de Resiliência x Tensão Confinante

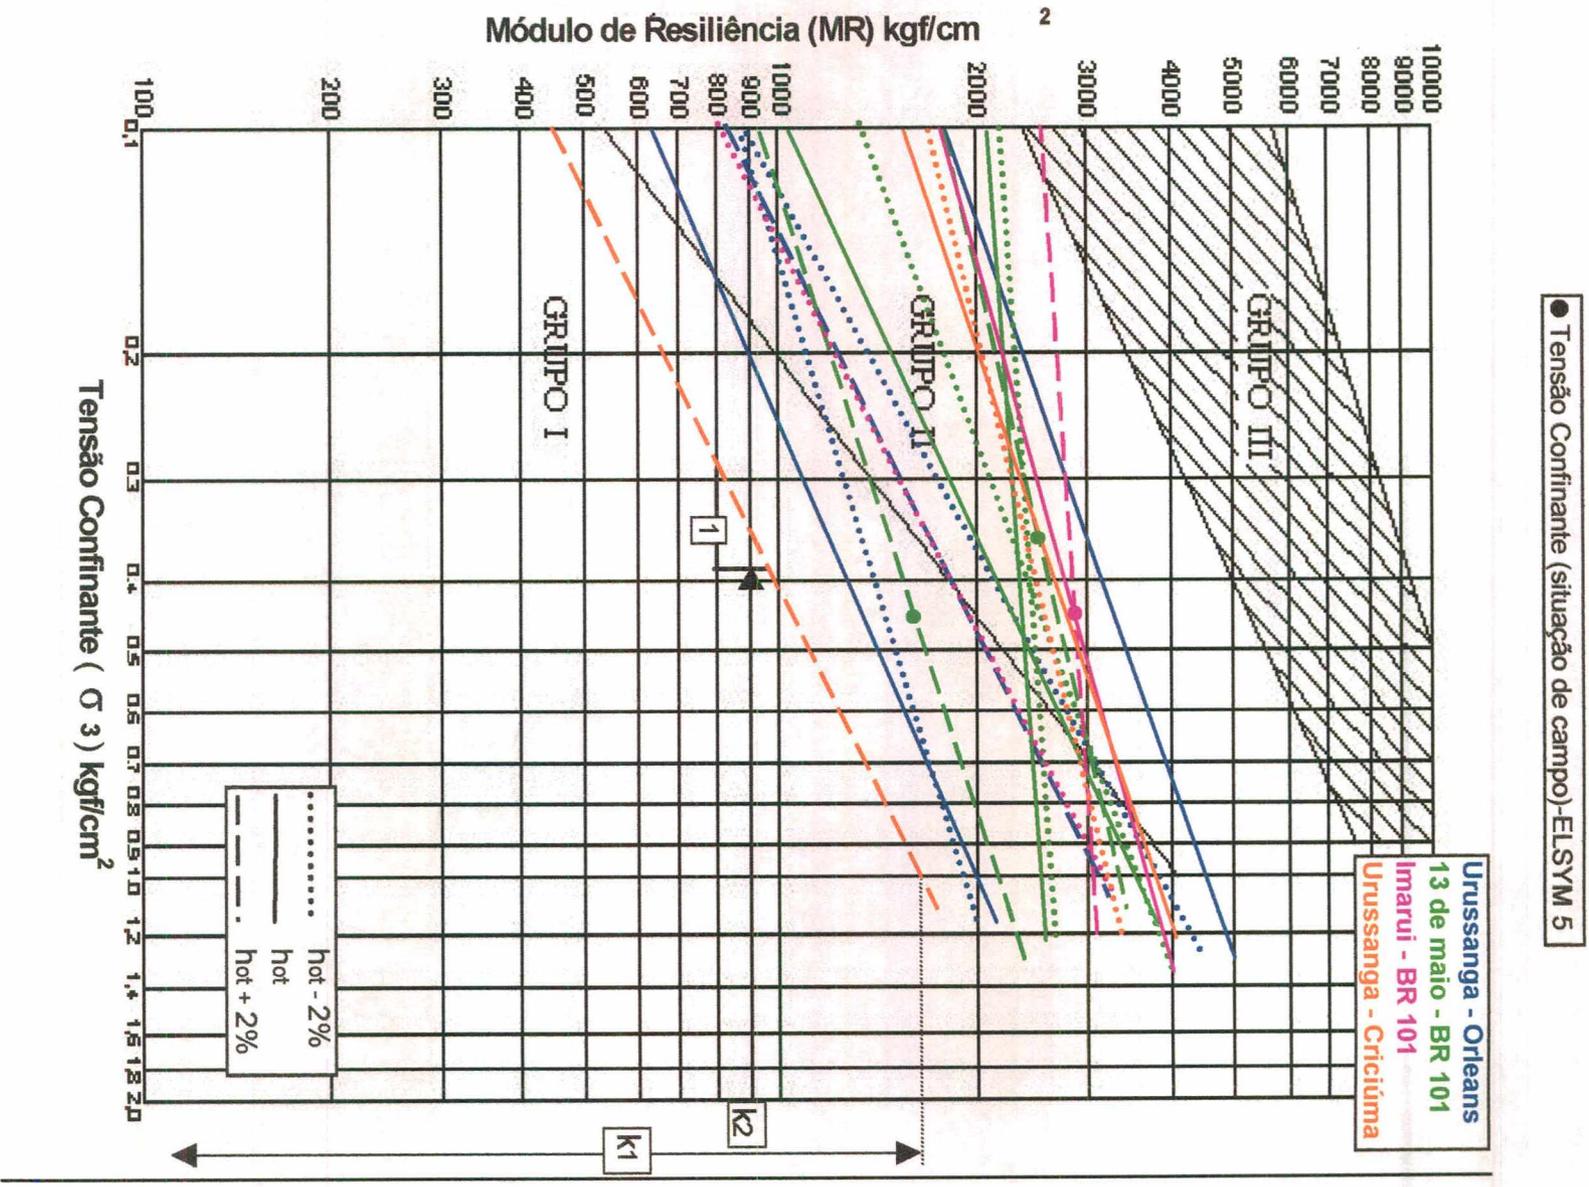
Figura 8.2 – Resultados de Ensaio Triaxial (b) - Módulo de Resiliência x Tensão Confinante

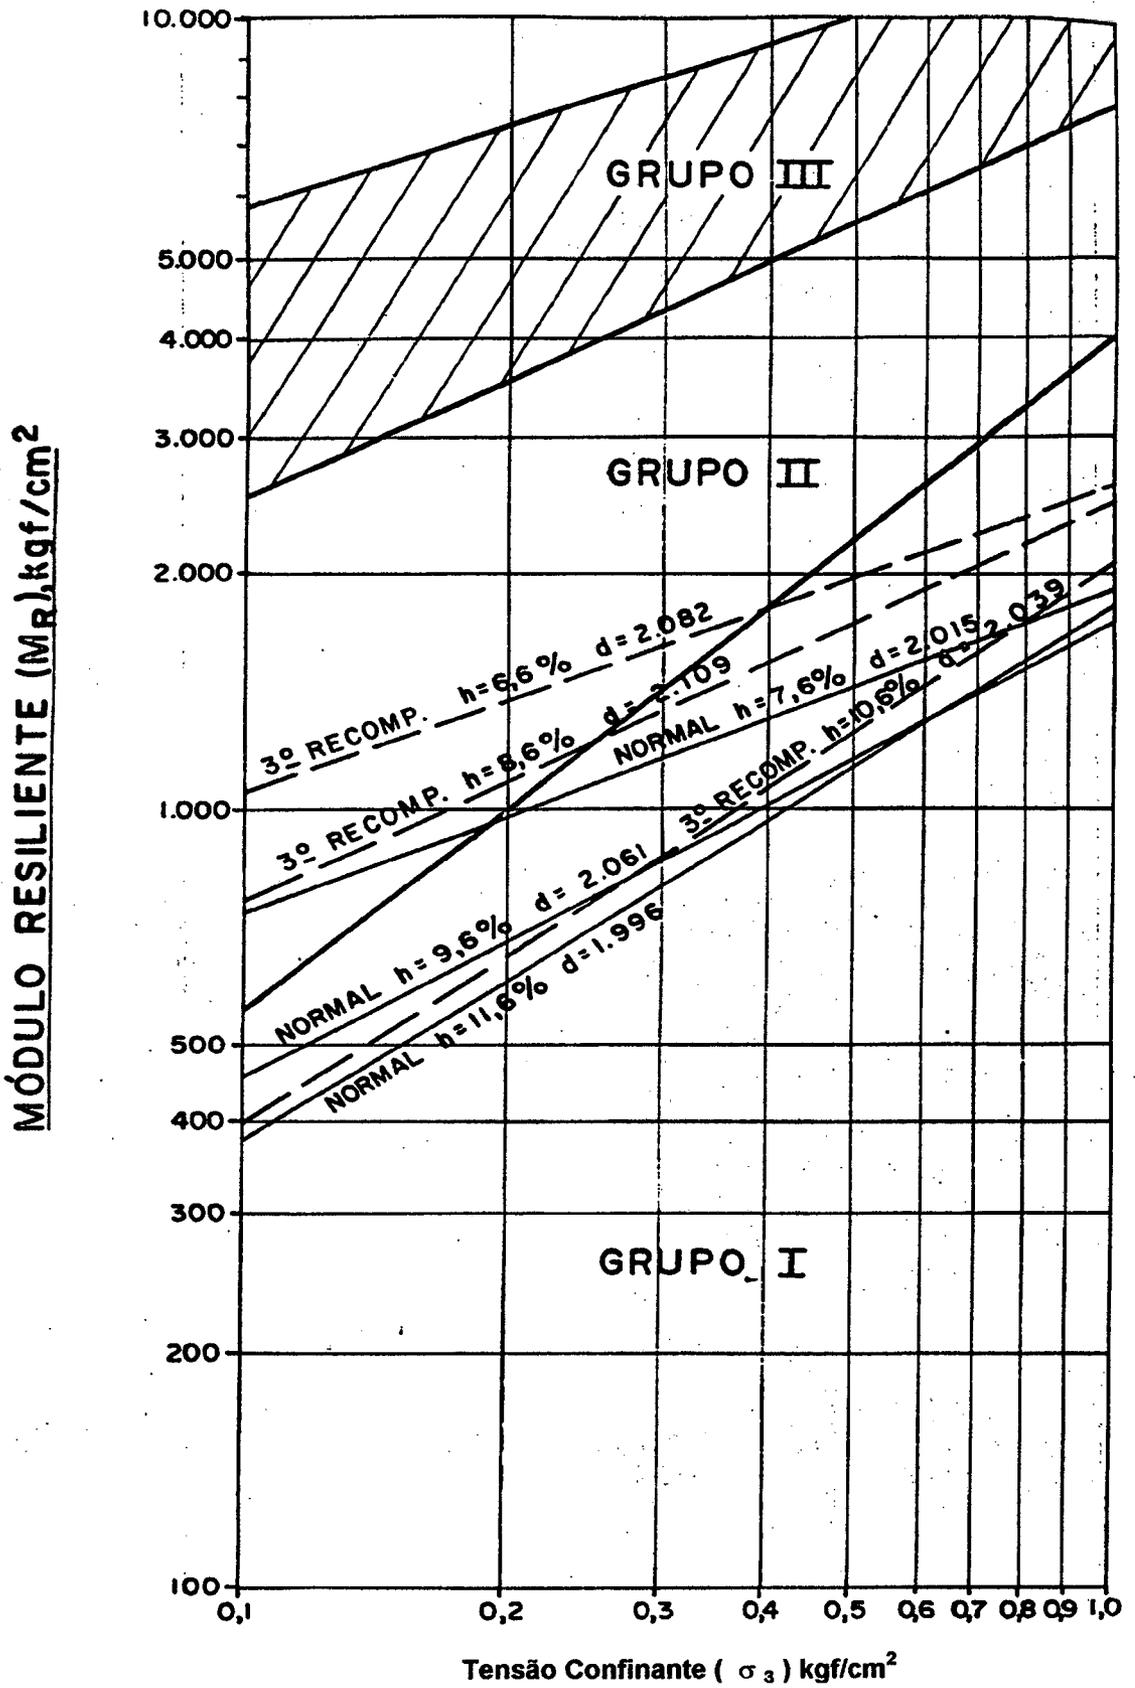
Figura 8.3 – Módulo de Resiliência x Tensão Confinante – Jazida Pomerode (VALLE, 1994)

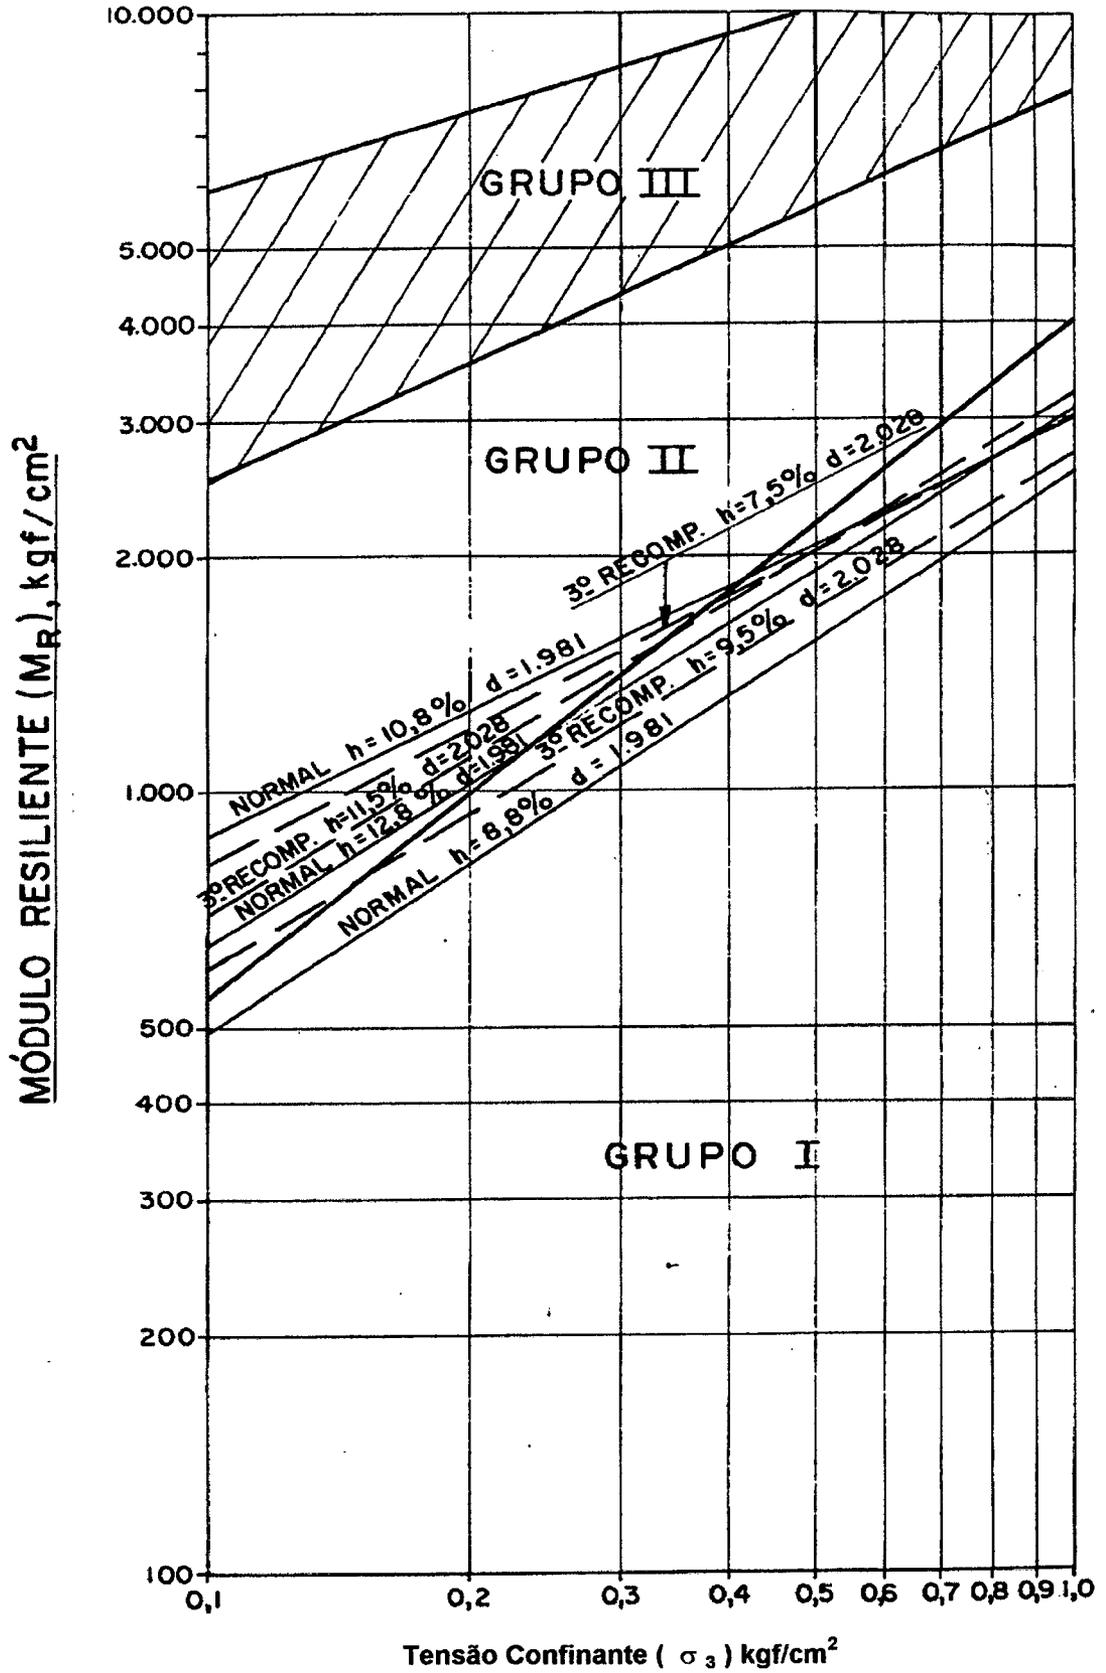
Figura 8.4 – Módulo de Resiliência x Tensão Confinante – Jazida Brusque

(VALLE, 1994)

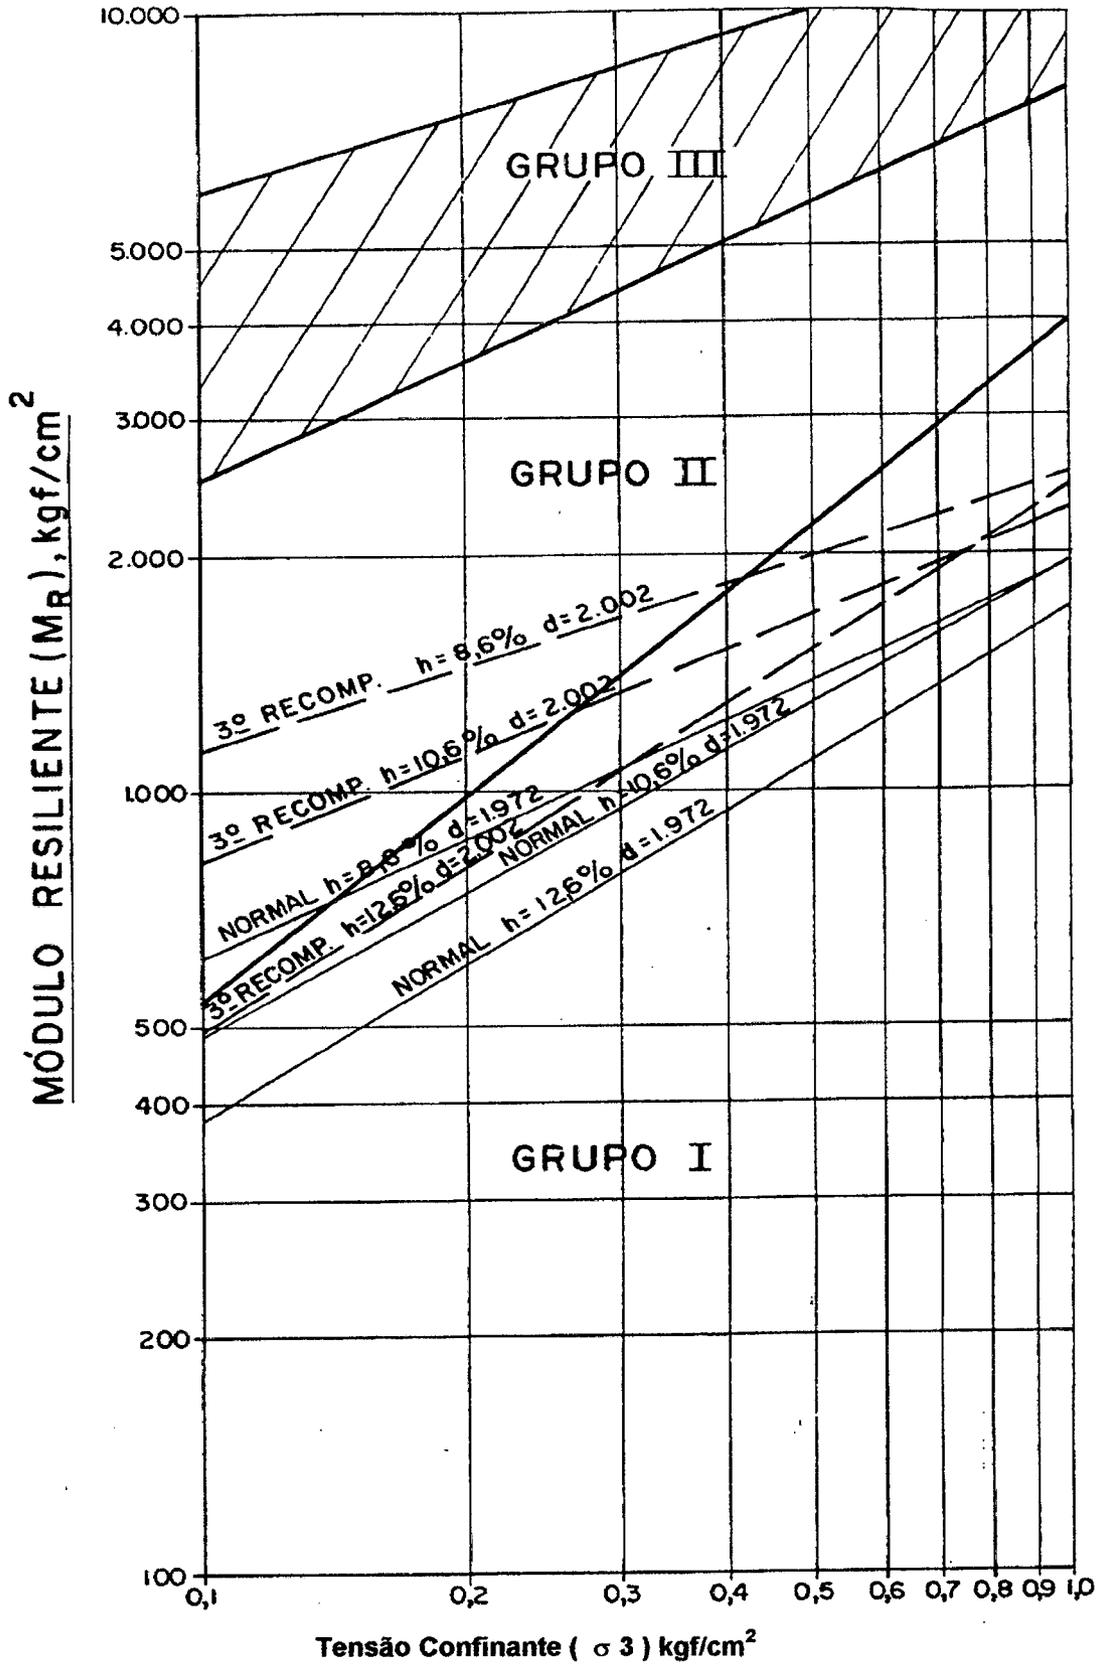
Figura 8.5 – Módulo de Resiliência x Tensão Confinante – Jazida Blumenau  
(VALLE, 1994)

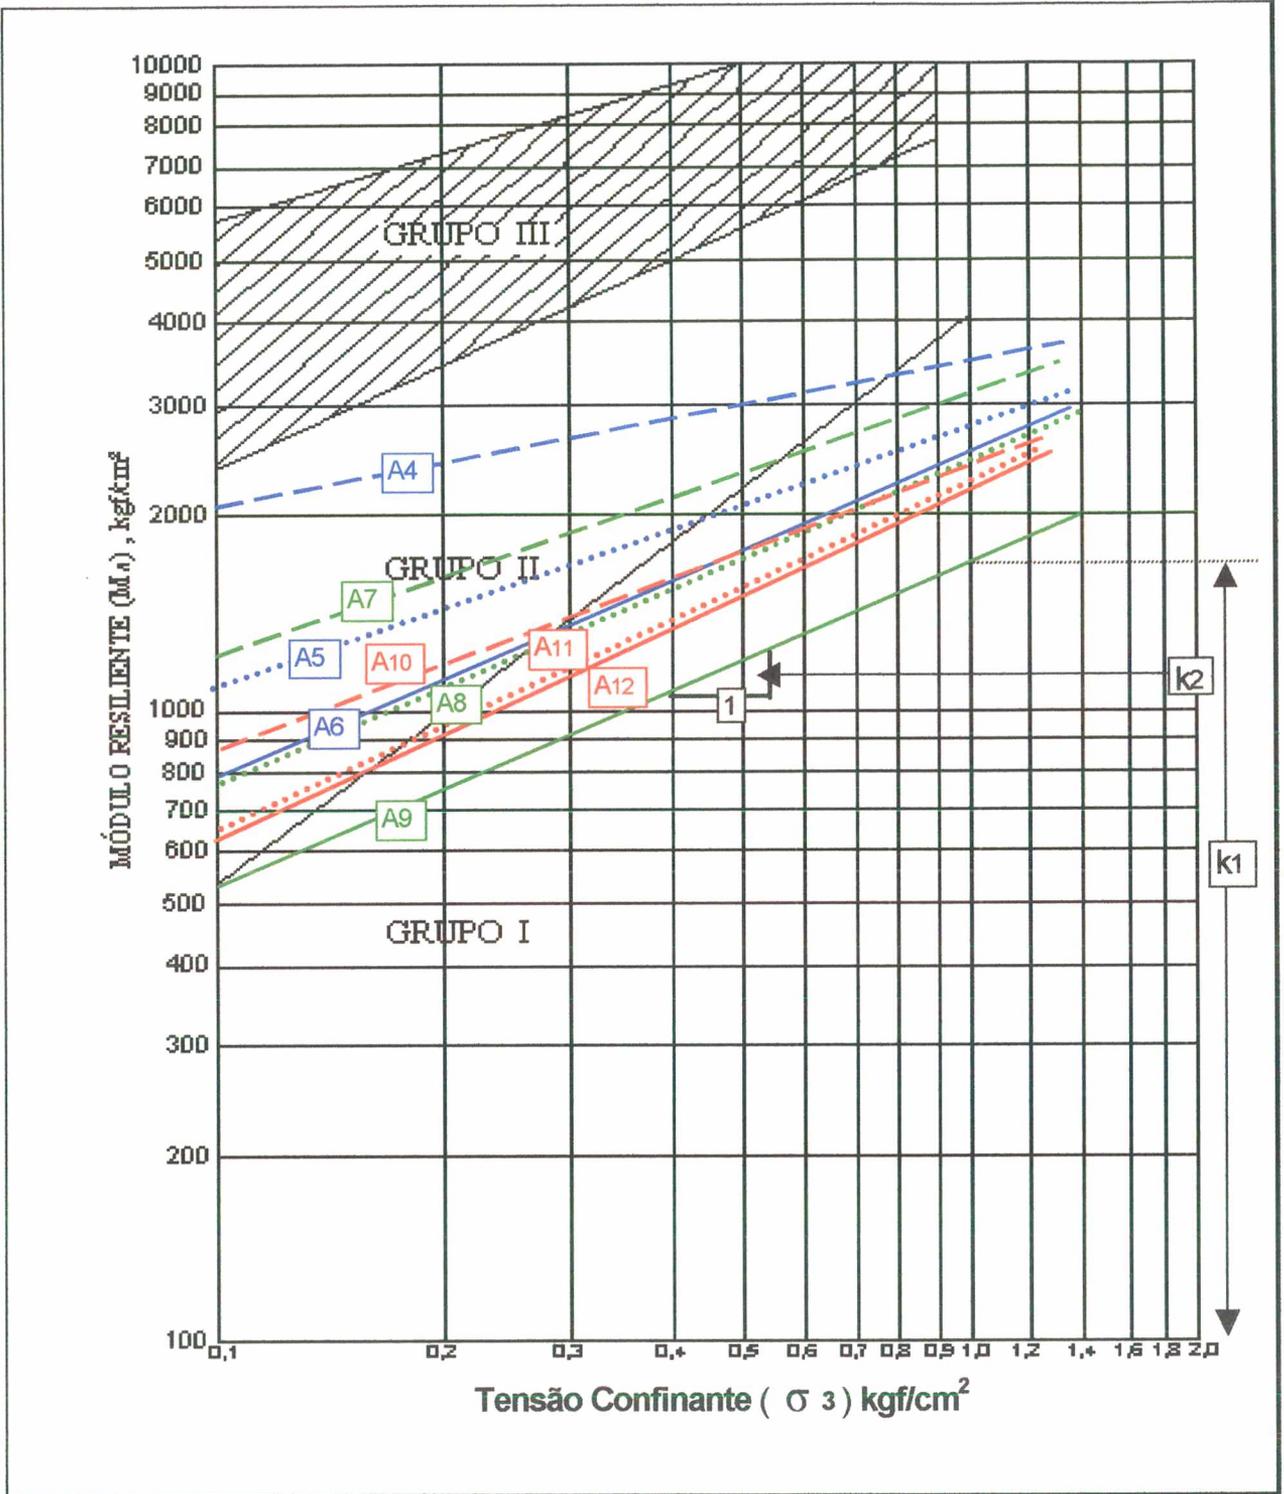
No trabalho apresentado por TRICHÊS (1985) foram ensaiadas amostras de solo residual de gnaiss na umidade ótima ( $h_{ot}$ ) e em dois teores abaixo da umidade ótima ( $h_{ot} - 1\%$  e  $h_{ot} - 3\%$ ), verificando-se um melhor comportamento resiliente para os teores com menor teor de umidade como pode-se observar pelos resultados apresentados nos gráficos das Figuras 8.6 e 8.7.

Figura 8.6 – Módulo de Resiliência x Tensão Confinante – Solo Residual de Gnaiss (a)  
(TRICHÊS, 1985)
