**UM ESTUDO DOS FATORES INTERVENIENTES NO DESEMPENHO  
DE PAVIMENTOS FLEXÍVEIS EXECUTADOS COM SOLOS  
RESIDUAIS SAPROLÍTICOS NA REGIÃO SUL DE  
SANTA CATARINA**

**Dissertação apresentada ao Curso de  
Pós-Graduação em Engenharia Civil da  
Universidade Federal de Santa  
Catarina como parte dos requisitos  
para a obtenção do título de Mestre em  
Engenharia Civil.**

**Área de Concentração : Infra-Estrutura e Gerência Viária**

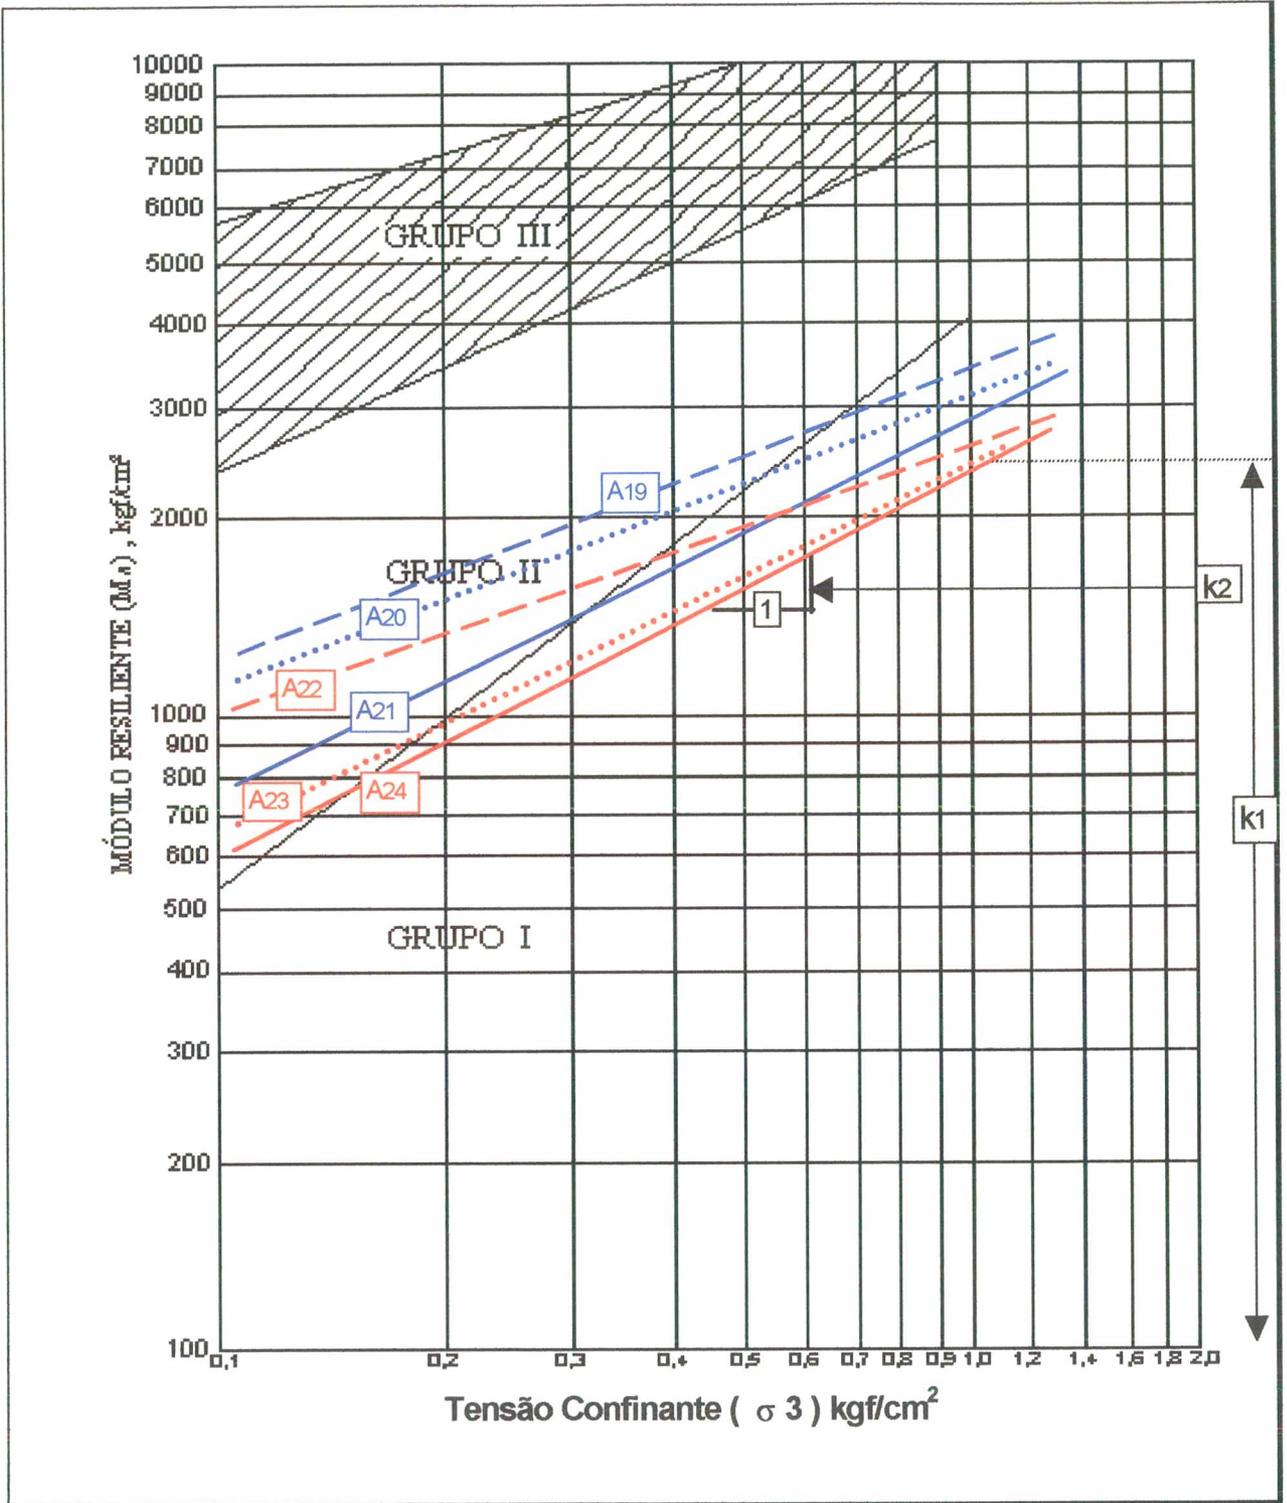
No trabalho apresentado por TRICHÊS (1985) foram ensaiadas amostras de solo residual de gnaiss na umidade ótima ( $h_{ot}$ ) e em dois teores abaixo da umidade ótima ( $h_{ot} - 1\%$  e  $h_{ot} - 3\%$ ), verificando-se um melhor comportamento resiliente para os teores com menor teor de umidade como pode-se observar pelos resultados apresentados nos gráficos das Figuras 8.6 e 8.7.

Figura 8.7 – Módulo de Resiliência x Tensão Confinante – Solo Residual de Gnaiss (b)  
(TRICHÊS, 1985)
