**INFLUÊNCIA DA CONFIGURAÇÃO DO ÂNGULO
CAVOSUPERFICIAL NO RESULTADO ESTÉTICO DE
RESTAURAÇÕES DIRETAS EM DENTES ANTERIORES
FRATURADOS**

Tese apresentada ao Programa de Pós-Graduação em Odontologia - opção Dentística, do Centro de Ciências da Saúde da Universidade Federal de Santa Catarina como requisito para obtenção do Título de Doutor em Odontologia – opção Dentística.

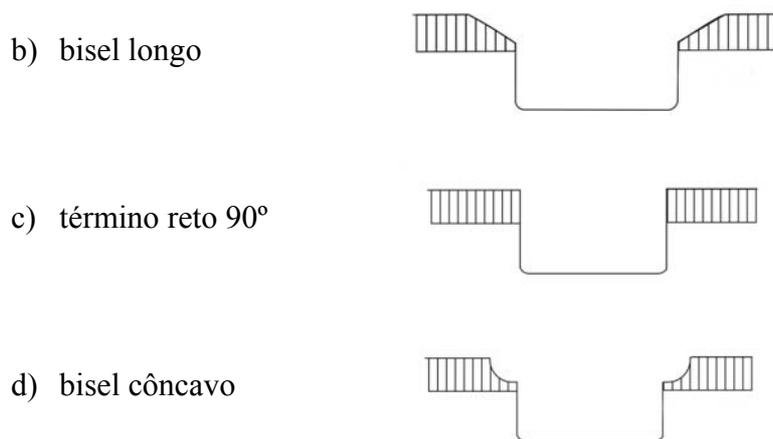
a) cavidade experimental

Após o condicionamento com ácido fosfórico a 37% por 30s, as cavidades foram preenchidas com resina composta pela técnica do incremento único, com e sem o uso de um agente adesivo. Após o procedimento de acabamento os dentes restaurados foram submetidos a 2500 ciclos térmicos, entre dois banhos de água diferindo em temperatura por 40°C. Réplicas das restaurações foram confeccionados em resina, antes e após a termociclagem, para avaliação em microscópio eletrônico de varredura. Para os testes de infiltração, após a termociclagem, os dentes restaurados foram imersos em solução de $[^{45}\text{Ca}] \text{Cl}_2$. Após a exposição à solução de isótopos foram seccionados longitudinalmente e colocados em um filme de raio-x para produzir auto-radiografias. De acordo com os resultados, os autores concluíram que, as cavidades experimentais e as cavidades com bisel longo demonstraram margens melhores do que as cavidades com términos reto ou as cavidades com biseis côncavos. Além disso, a qualidade das margens das cavidades biseladas é grandemente melhorada quando um agente adesivo é aplicado antes da inserção da resina composta.

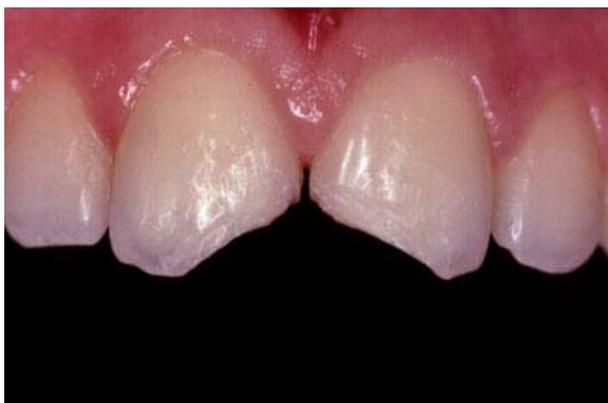
Figura 1 – Visão frontal dos incisivos centrais superiores de um paciente selecionado para a pesquisa após o preparo cavitário. De acordo com o tipo de preparo do ângulo cavosuperficial os dentes 11 e 21 fazem parte do Grupo I (com bisel).

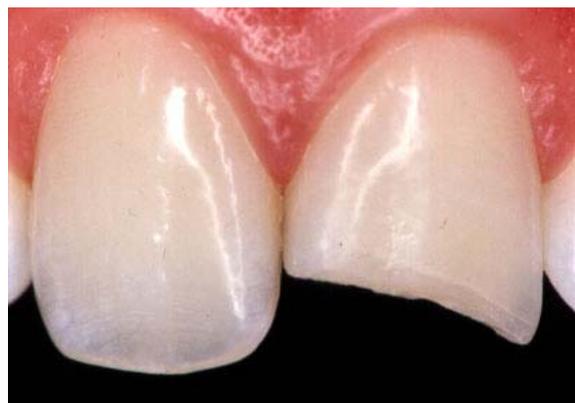
Figura 2 – Visão frontal do incisivo central superior de um paciente selecionado para a pesquisa. O dente 21 pertence ao Grupo II (sem preparo) enquanto que o elemento 11 faz parte do Grupo III (dentes hígidos).

- *Grupo II* – foi constituído por 12 incisivos centrais superiores com restaurações “classe IV”, de resina composta realizadas sem nenhum preparo mecânico prévio do ângulo cavosuperficial (FIG.2);

- *Grupo III* – foi constituído pelo total de incisivos centrais superiores hígidos dos pacientes selecionados, o que resultou em 10 espécimes (FIG.2).

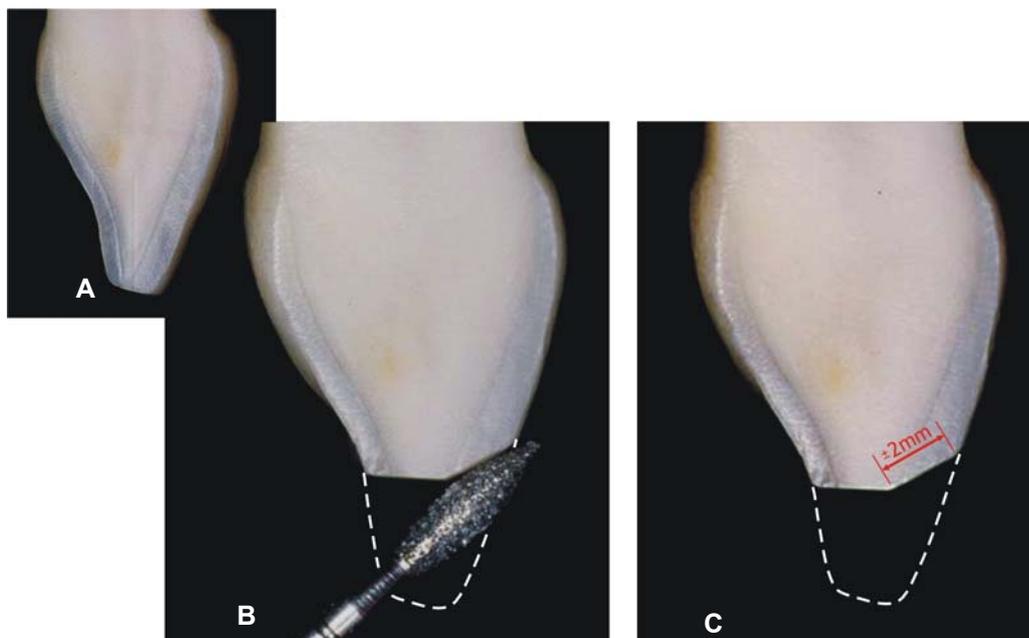
Figura 3A, B e C – Simulação de uma fratura coronária e confecção de preparo cavitário (bisel do ângulo cavosuperficial) referente ao grupo I.

- g) **preparo da cavidade:** para o preparo cavitário dos espécimes do grupo I (12 dentes) foi realizado um bisel no ângulo cavosuperficial da face vestibular e proximais, através da utilização de uma ponta diamantada nº 1111, em alta rotação (Kg Sorensen, Barueri – SP). O bisel foi confeccionado em nível de esmalte, a partir do limite amelodentinário, com uma angulação de aproximadamente 45° em relação ao longo eixo do dente e com uma extensão em torno de 2mm (FIG. 3A, B e C). Para os dentes do grupo II (12 dentes) nenhum tipo de preparo foi executado no ângulo cavosuperficial (FIG. 4A e B);

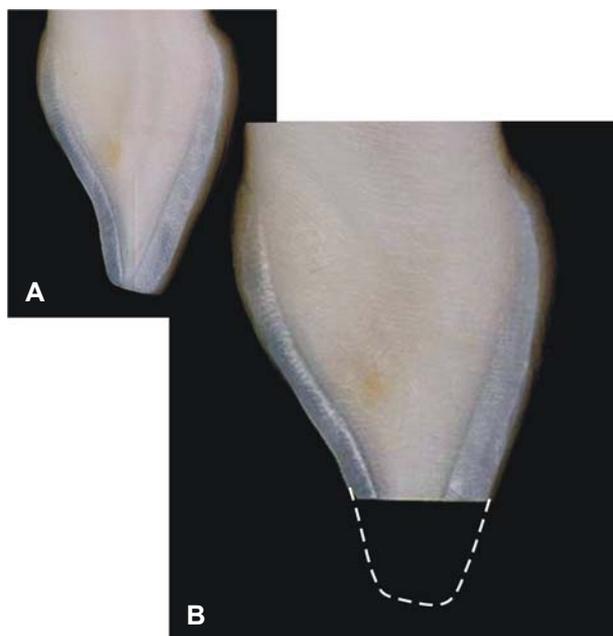
Figura 4A e B - Simulação de uma fratura coronária sem confecção de preparo cavitário referente ao grupo II.

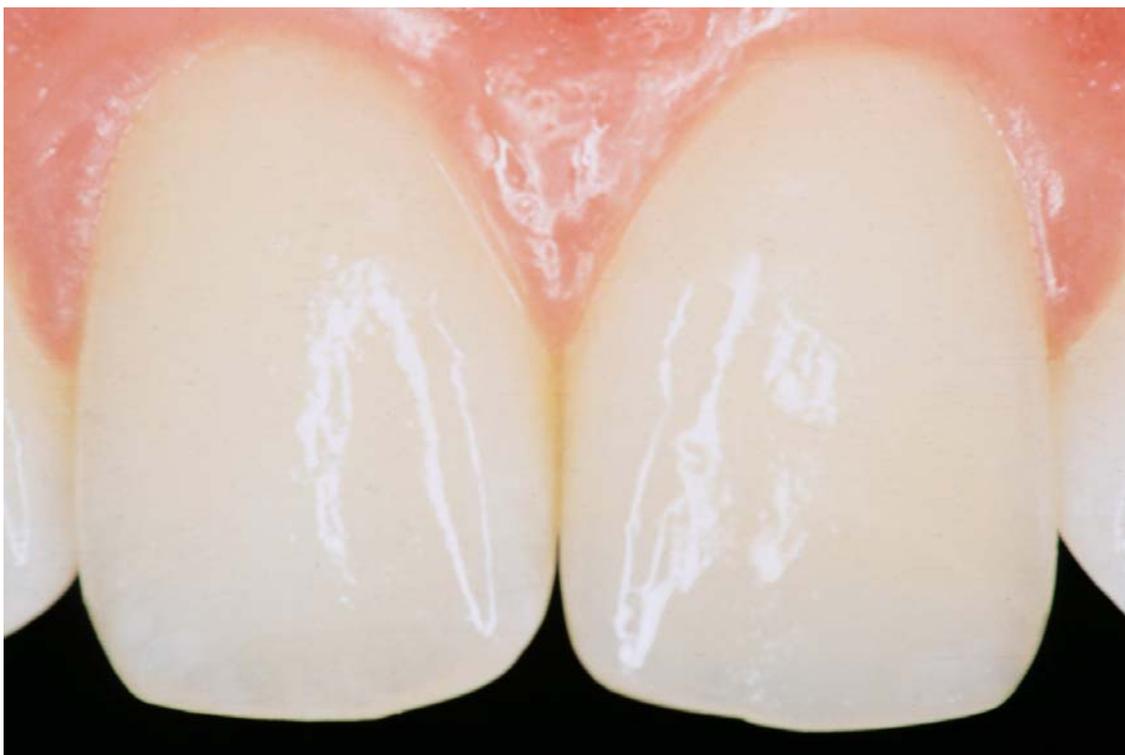
Figura 20 – Documentação fotográfica de um paciente para avaliação da pesquisa.

Foram utilizados ainda afastadores labiais e um fundo escuro (preto) em fôrmica que foi posicionado por palatal dos incisivos superiores. Desta forma foram focalizados somente os incisivos centrais superiores. O aumento utilizado (2X) também foi padronizado. Após as tomadas fotográficas, os filmes foram processados de forma a se obter fotografias 15cm x 10cm (FIG. 20). Para cada uma das 17 tomadas fotograficas, referentes aos 17 pacientes tratados, foram obtidas 120 fotografias. Desta forma, a documentação fotográfica foi constituída por 1040 fotografias.

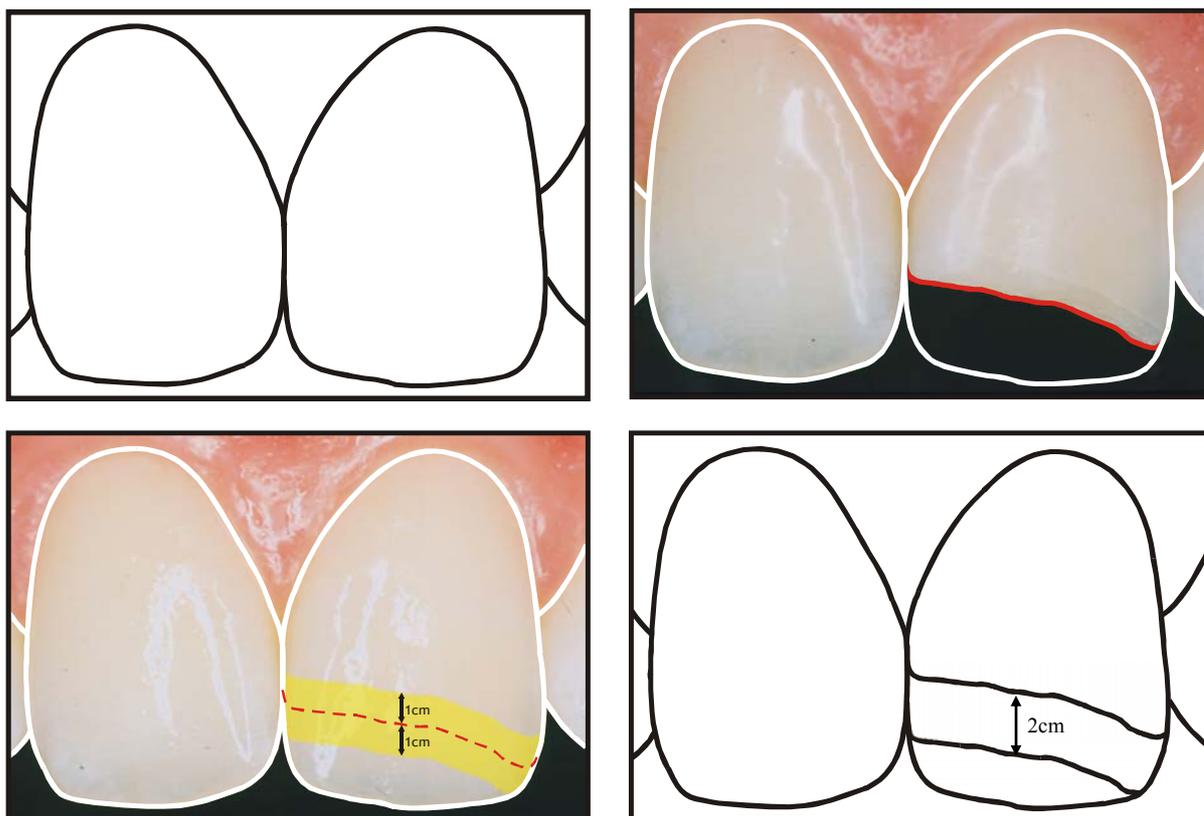
Esquema 1 – Seqüência esquemática da confecção do gabarito para avaliação dos desenhos dos examinadores. a e b) demarcação do traço da fratura a partir da fotografia do dente fraturado, previamente a restauração; c e d) definição da margem de segurança a partir do traço de fratura.

Para avaliação dos desenhos esquemáticos, foi confeccionado um gabarito a partir da fotografia do dente fraturado, previamente a restauração. Considerando a possibilidade de imprecisão dos desenhos dos avaliadores, convencionou-se uma margem de segurança de 1cm, acima e abaixo do traço da fratura. Desta forma, foram considerados corretos os desenhos totalmente incluídos nesta faixa (ESQ. 1).

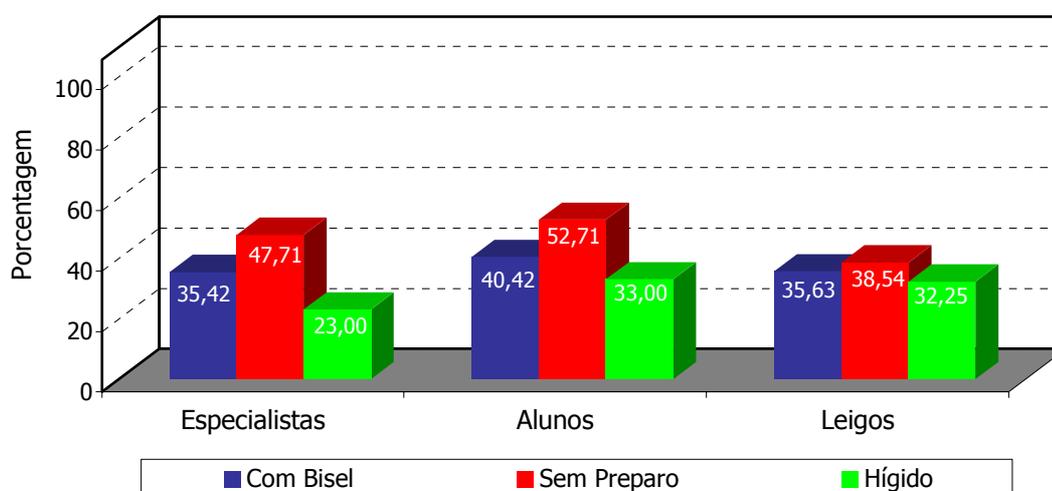
Gráfico 1 - Porcentagem de espécimes (com bisel, sem preparo, hígidos) considerados restaurados para cada grupo de avaliadores.

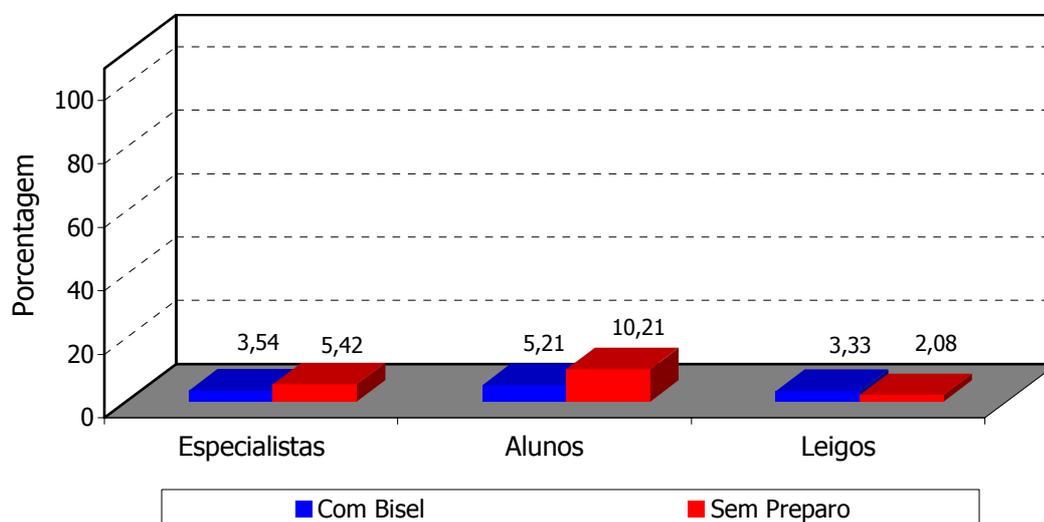
Gráfico 2 - Porcentagem de visualização das restaurações dos espécimes restaurados (com bisel e sem preparo) para cada grupo de avaliadores.

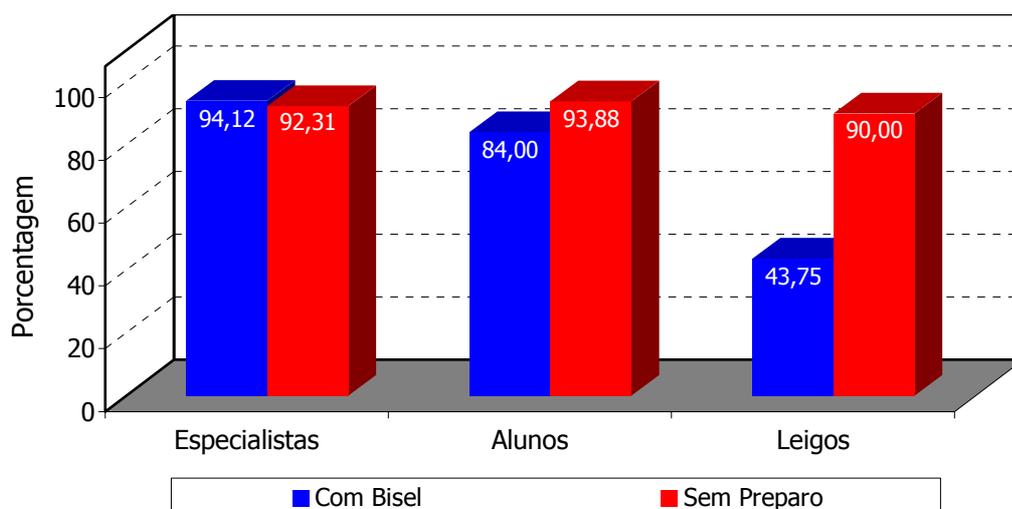
Gráfico 3 - Percentagem das vezes em que as restaurações visualizadas (com bisel e sem preparo) foram consideradas esteticamente satisfatórias, para cada grupo de avaliadores.

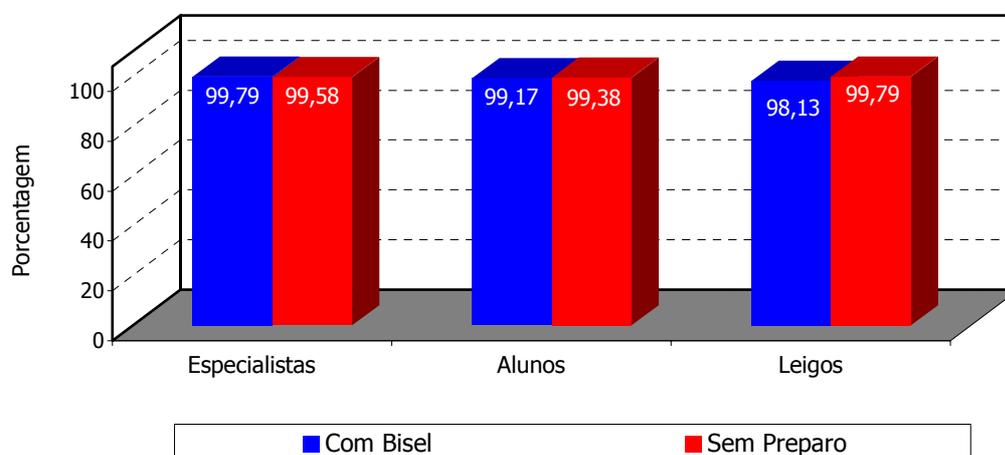
Gráfico 4 - Percentagem de sucesso restaurador, para cada grupo de avaliadores.

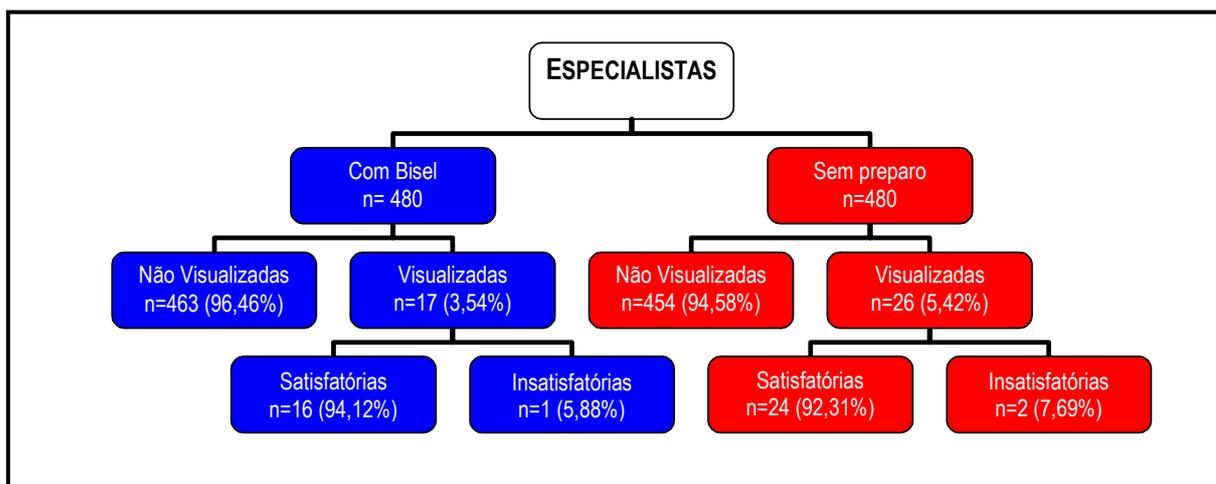
Quadro 1 – Esquema referente às avaliações do grupo de especialistas para os espécimes com bisel e sem preparo.

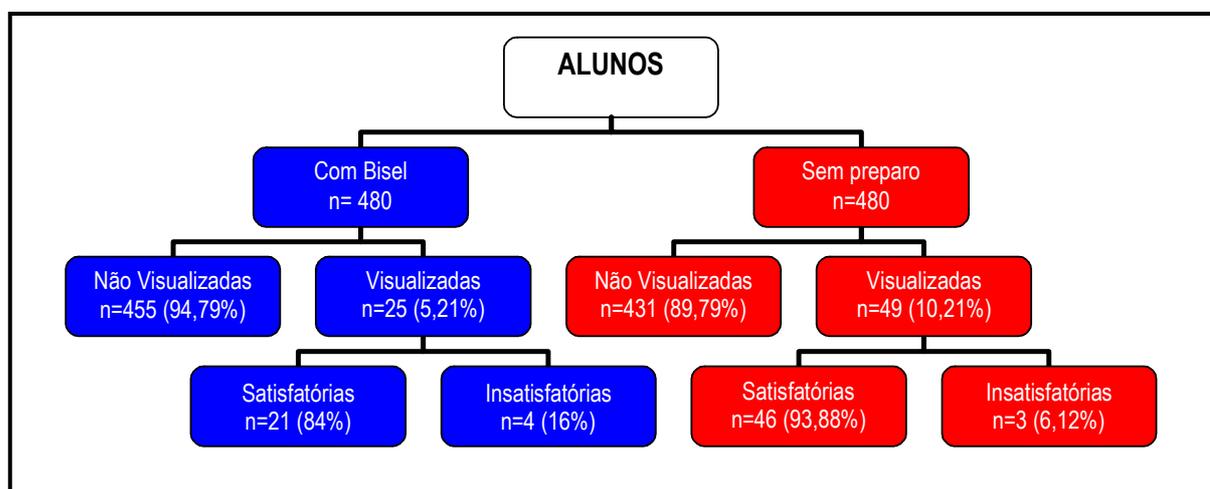
Quadro 2 – Esquema referente às avaliações do grupo de alunos para os espécimes com bisel e sem preparo.

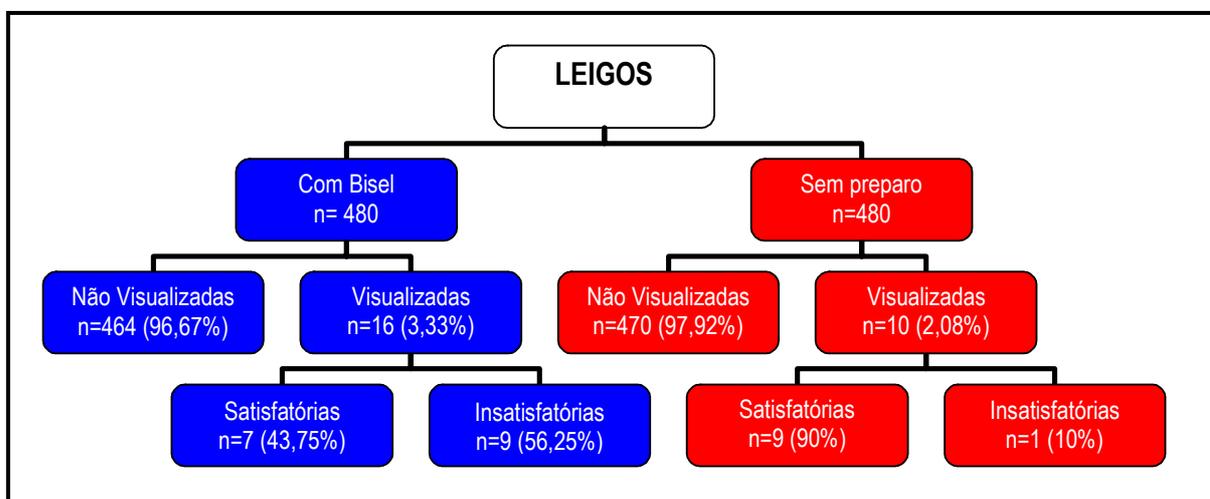
Quadro 3 - Esquema referente às avaliações do grupo de leigos para os espécimes com bisel e sem preparo.
