**INFLUÊNCIA DO TIPO DE SUBSTRATO DENTAL E DA
ESPESSURA OCLUSAL DE COROAS TOTAIS DE
CERÂMICA NA SUA RESISTÊNCIA À COMPRESSÃO. UM
ESTUDO, *IN VITRO*.**

2004

Dissertação apresentada ao Programa de Pós-graduação em Odontologia da Universidade Federal de Santa Catarina, como requisito para a obtenção do título de Mestre em Odontologia, área de concentração: Dentística.

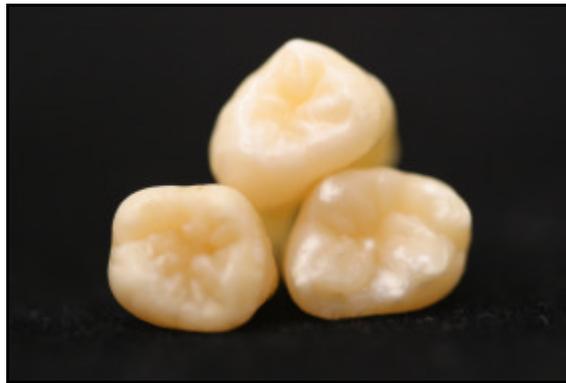
FIGURA 1 – Molares hígidos extraídos.

Para a pesquisa foram selecionados 40 terceiros molares, superiores e inferiores, com coroas de tamanhos semelhantes extraídos por indicação cirúrgica, e aprovado pelo Comitê Ético em Pesquisa com Seres Humanos, 178/03 (ANEXO 1). Os dentes foram imediatamente armazenados em água à temperatura ambiente (Fig. 1).

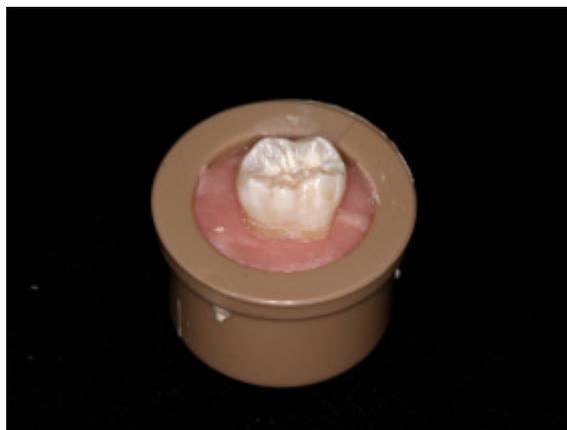
FIGURA 2 – Dente fixado em acrílico

Inicialmente, os dentes foram limpos com pedra-pomes e água, utilizando-se uma escova tipo Robinson, em baixa rotação. Limpos os dentes foram examinados com uma lupa estereoscópica Zeiss (West Germany mod. 475200/9901), com aumento de 10 X, a fim de eliminar dentes que apresentassem trincas ou alterações estruturais que pudessem provocar falhas no decorrer do experimento. Posteriormente os dentes foram fixados, individualmente, em uma matriz de acrílico confeccionado a partir de tampas de PVC de 20mm de diâmetro (Cap soldado 20mm, Tigre, Joinville, Brasil). Cada matriz foi preenchida com resina acrílica e a raiz do dente mergulhada no acrílico até a distância de 2mm do limite esmalte-cimento antes da polimerização da resina. (Fig. 2) Assim os dentes

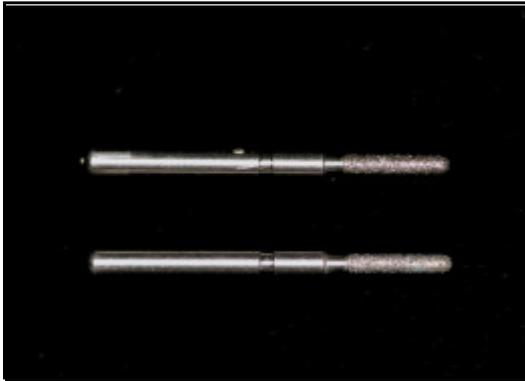
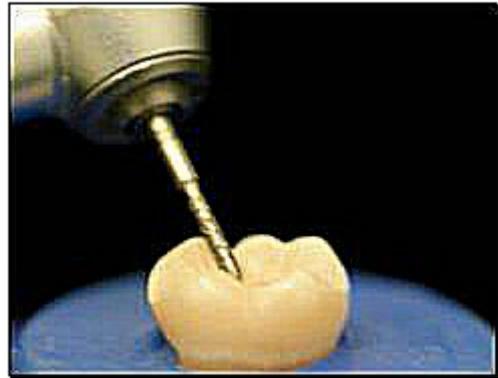
FIGURA 3 – a) Ponta diamantada nº 2143 e

b) Ponta diamantada posicionada

Os dentes selecionados e fixados em resina receberam preparos do tipo coroa total, efetuados pela própria pesquisadora. Para o preparo oclusal, 20 dentes foram desgastados até a dentina e os outros 20 dentes desgastados somente em esmalte, com pontas diamantadas nº 2143 (Tek-New, Rio de Janeiro, Brasil). (Fig. 3 a e b e 4 a e b) Após a redução oclusal, foram utilizadas pontas diamantadas nº 4137 (Tek-New, Rio de Janeiro, Brasil) (Fig. 5 a) para padronizar os preparos com redução axial de 1,5 mm e as margens localizadas em esmalte íntegro, 1 mm aquém da junção amelo-cementária. (Fig. 5 b e c) Término gengival plano, com ângulo cavosuperficial em chanfrado profundo (ETEMADI et al., 1999). Os ângulos internos foram arredondados. As paredes expulsivas com angulação de 8 a 10° (Fig. 6). O acabamento final dos preparos foi realizado com pontas diamantadas nº 2135 F e 2135 FF (Tek-New, Rio de Janeiro, Brasil) (Fig. 7). As pontas diamantadas foram substituídas a cada 5 preparos (Fig. 8).

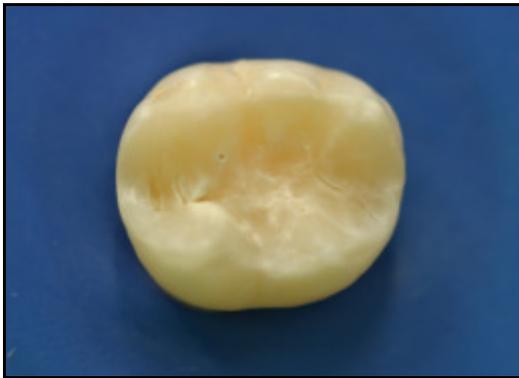
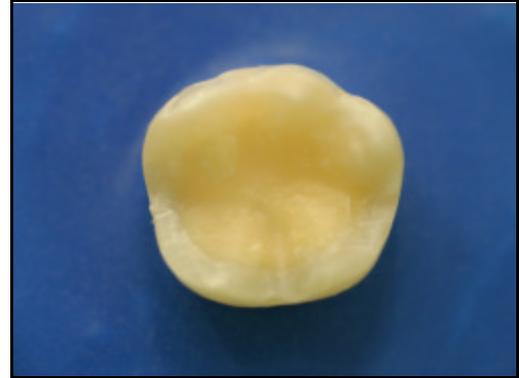
FIGURA 4 – a) Preparo oclusal em esmalte e

b) Preparo oclusal em dentina

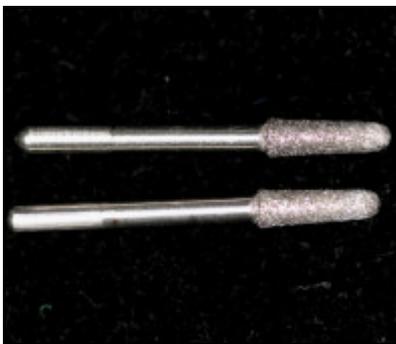
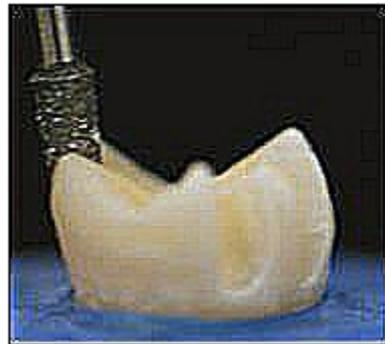
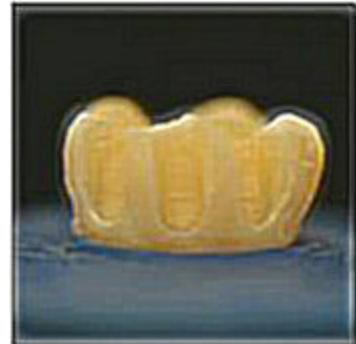
FIGURA 5 – a) Ponta diamantada nº 4137; b) Ponta diamantada posicionada; c) Confecção do preparo axial

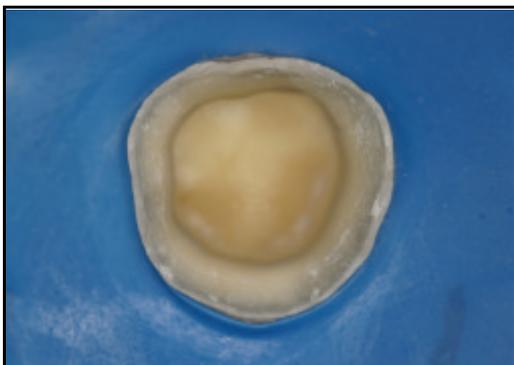
FIGURA 6 – Preparo tipo coroa total

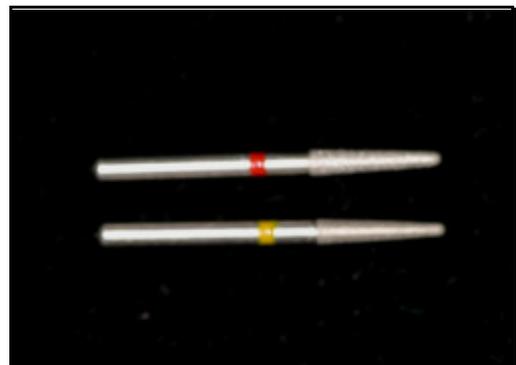
FIGURA 7 – Pontas diamantadas nº 2135 F e FF

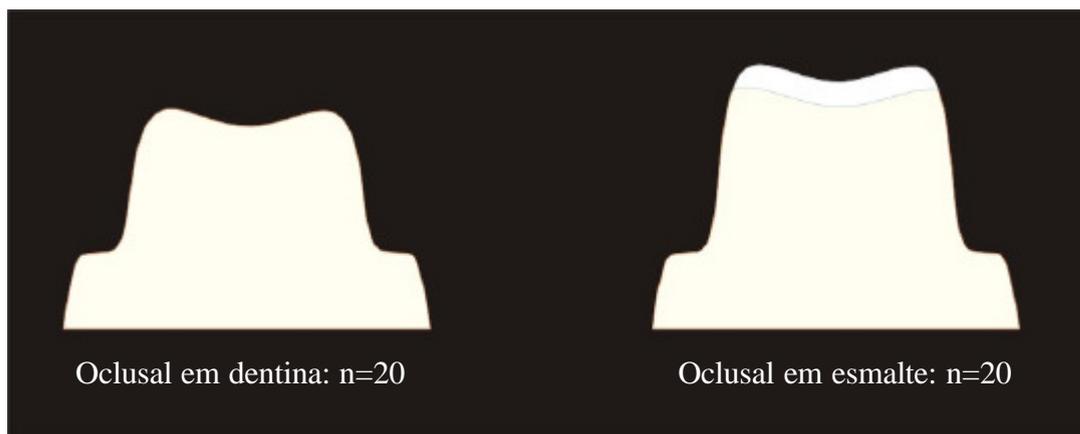
FIGURA 8 - Desenho esquemático dos preparos.

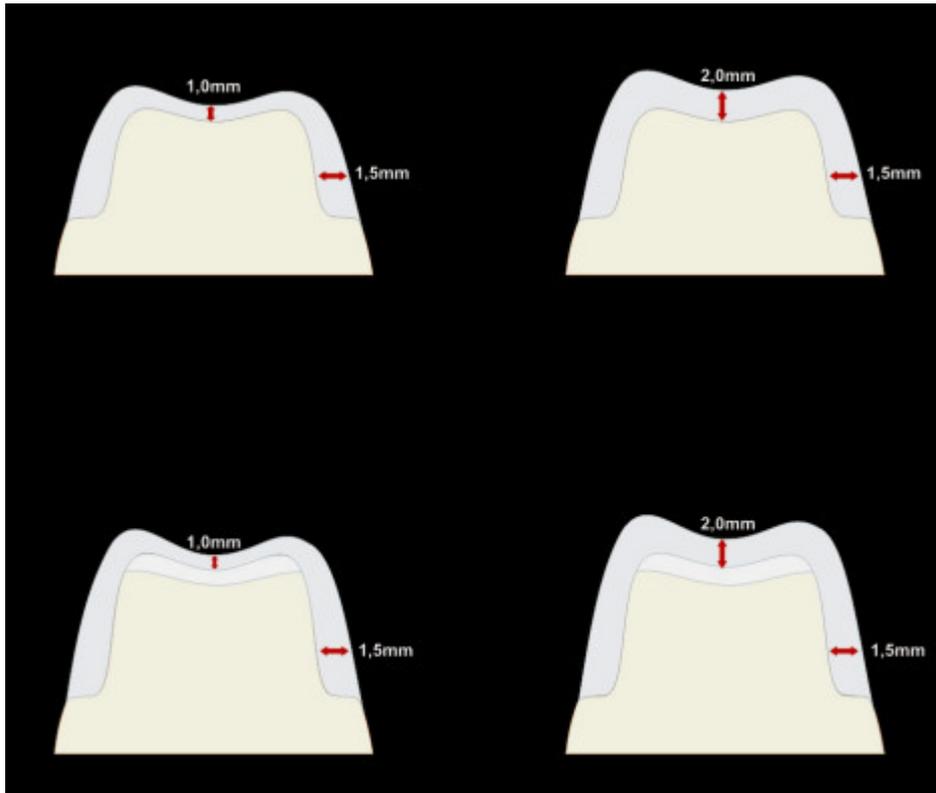
FIGURA 9 – Desenho esquemático dos grupos.

No momento da confecção das restaurações os dentes foram divididos em 4 grupos. Os dentes com preparo oclusal em dentina constituíram 2 grupos: o Grupo 1 composto pelos dentes que receberam restaurações com espessura oclusal de 1mm e o Grupo 2 de restaurações com espessura de 2mm. Os dentes com preparo oclusal em esmalte foram divididos em 2 grupos de 10 dentes, de acordo com as espessuras oclusais de 1mm (Grupo 3) e 2mm (Grupo 4) (Fig. 9).

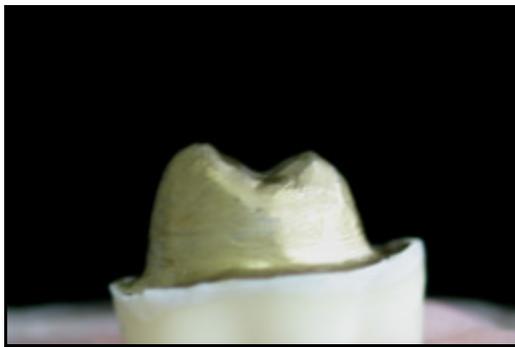
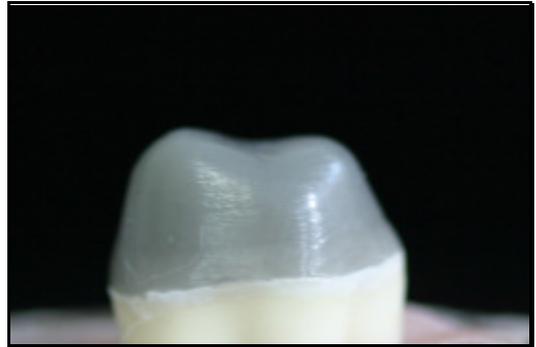
FIGURA 10 – Espaçador aplicado sobre o preparo FIGURA 11 – Enceramento

No laboratório, os dentes preparados foram aliviados com 2 camadas de espaçador (Die Spacer Gold, 13 μ m Yeti Dental, Alemanha) (Fig. 10) e encerados (Cera VKS, Yeti Dental, Alemanha) com uma espessura mínima de 0,7mm para a subestrutura de Empress 2, mantendo o espaço necessário para a cerâmica de estratificação (ERIS para Empress 2), de acordo com as instruções do fabricante (Fig.11). A face oclusal da peça foi encerada de acordo com a forma do dispositivo utilizado no teste de compressão para que este se adaptasse adequadamente sobre a restauração durante o teste de compressão (Fig. 12). Desta forma, evitou-se um desenho anatômico que interferisse na adequada adaptação do dispositivo oclusal e que pudesse comprometer o desenvolvimento do teste. Assim ficando garantida a espessura oclusal final de cada grupo e o respeito às instruções do fabricante quanto a relação de espessuras Empress 2 X Eris para Empress 2, que indica que 70% da espessura final seja de Empress 2 (material de subestrutura), e os restantes 30% sejam para cerâmica de recobrimento, ERIS para Empress 2 (Fig. 13; 14; 15 e 16).

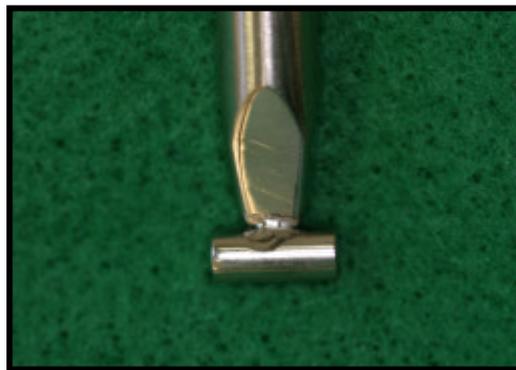
FIGURA 12 – Dispositivo oclusal para o teste de compressão

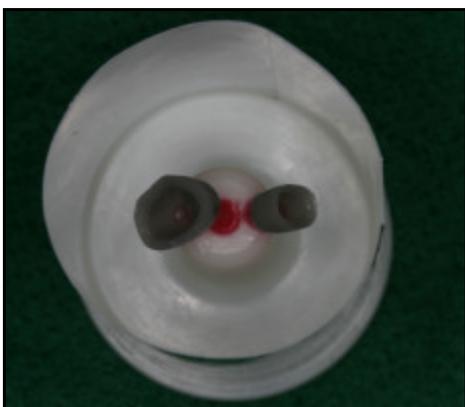
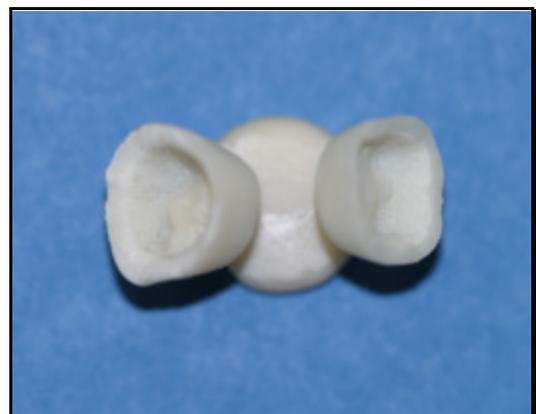
FIGURA 13 – Fixação do enceramento ao anel de inclusão FIGURA 14 – Coroas após a injeção de Empress2

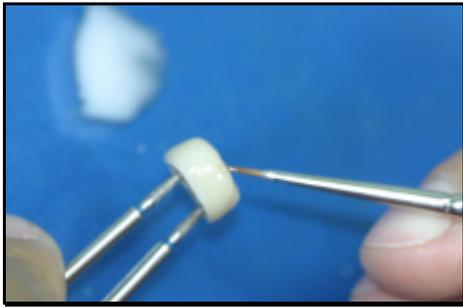
FIGURA 15 – Aplicação da Eris para Empress2

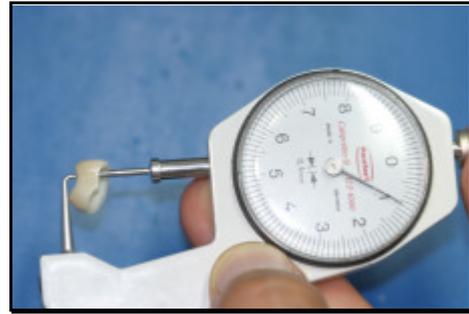
FIGURA 16 – Conferindo a espessura oclusal final

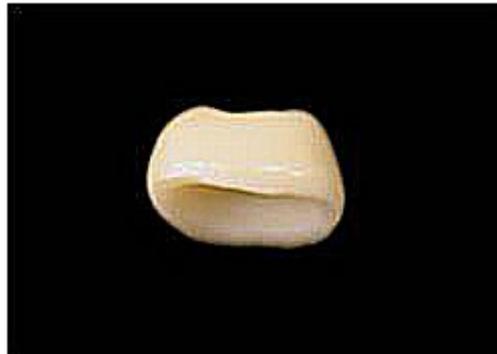
FIGURA 17 – Coroa total cerâmica concluída

As peças glazeadas receberam jateamento com oxido de alumínio na parte interna e depois foram levadas para o ultra-som para serem finalmente limpas. Após a conclusão da etapa laboratorial de confecção das restaurações cerâmicas, estas foram levadas para serem cimentadas aos dentes preparados (Fig. 17).

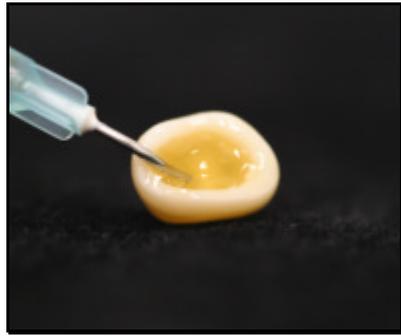
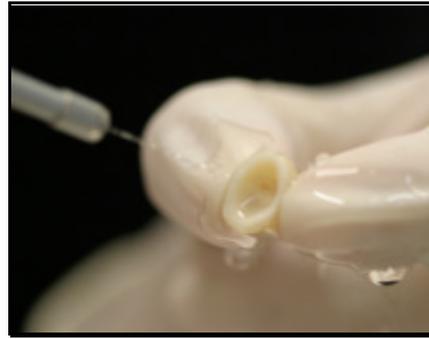
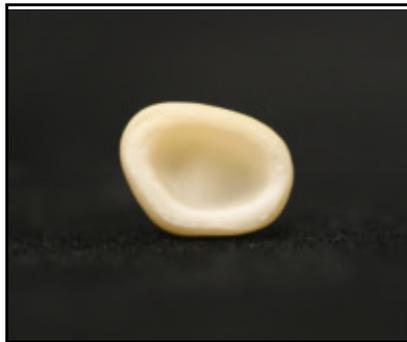
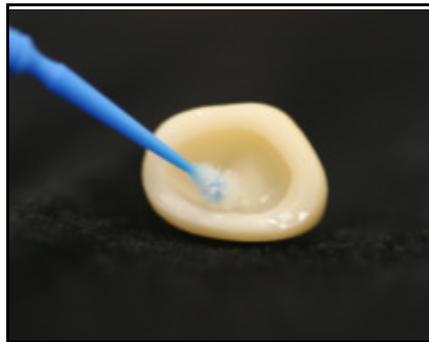
FIGURA 18 – a) Condicionamento interno da peça; b) lavação da peça;

FIGURA 18 - c) peça condicionada e seca e d) aplicação do silano.

Todas as restaurações foram cimentadas com cimento adesivo resinoso Variolink II, Esthetic Cementation System (Ivoclar-Vivadent), seguindo as instruções do fabricante. Para o tratamento preliminar da restauração fez-se o condicionamento da face interna com ácido fluorídrico 8% por 1 min, seguindo-se a lavagem com spray ar-água da seringa tríplice e secagem com ar. Logo após, foi feita a silanização da parte interna condicionada aplicando-se o Monobond S com o auxílio de um pincel Microbrush até o molhamento completo desta superfície (Fig. 18 a; b; c e d).

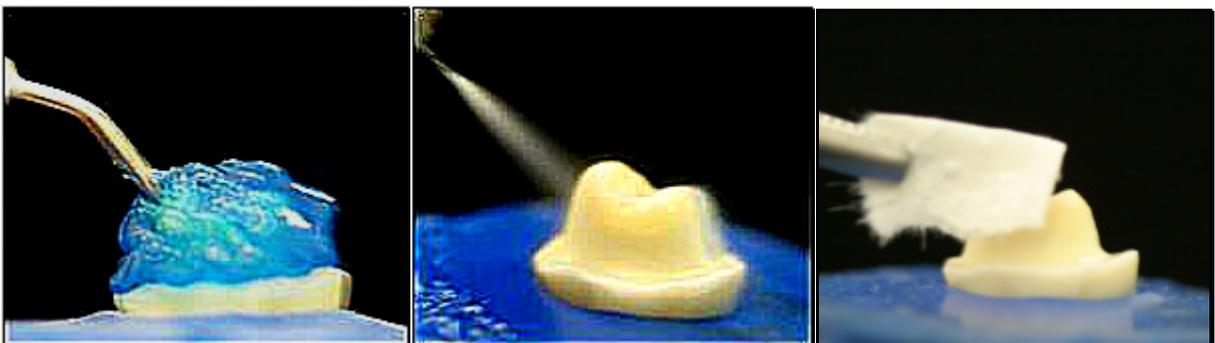
FIGURA 19 - a) Aplicação do ácido fosfórico; b) lavação com spray ar-água; c) secagem com papel absorvente;

O condicionamento do preparo (esmalte, dentina) foi realizado com ácido fosfórico 30% por 15 s, lavado com spray ar-água da seringa tríplice e secado com suaves jatos de ar. A superfície de dentina ficava ligeiramente úmida após a remoção do ácido, para isso foi seca com papel absorvente que era aplicado sobre as superfícies de dentina até a remoção total do excesso de água ali acumulado (Fig. 19 a; b e c).

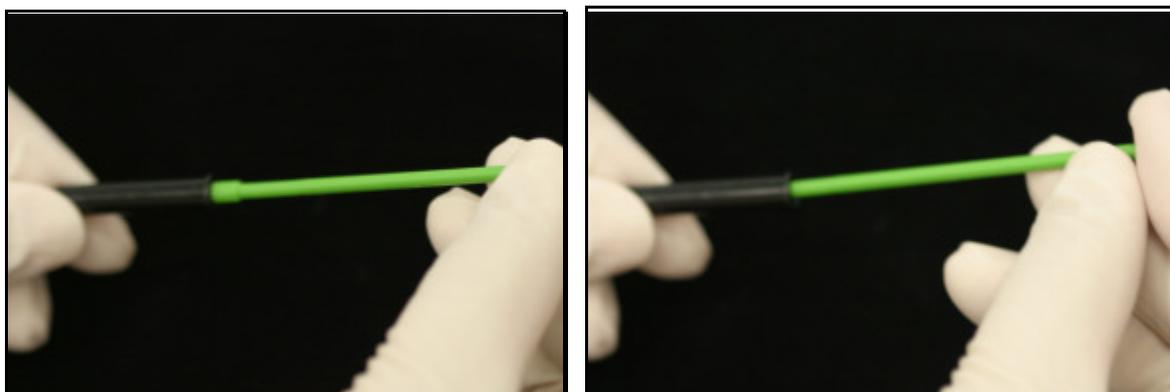
FIGURA 20 – a) Rompimento do lacre e b) ativação do adesivo Excite DSC

Aplicação do agente adesivo (Excite DSC; Ivoclar-Vivadent) foi realizado na parte interna da restauração e em todo preparo (Fig. 20 a e b e Fig. 21 a e b). O adesivo não foi polimerizado previamente à colocação do cimento e do assentamento da restauração.

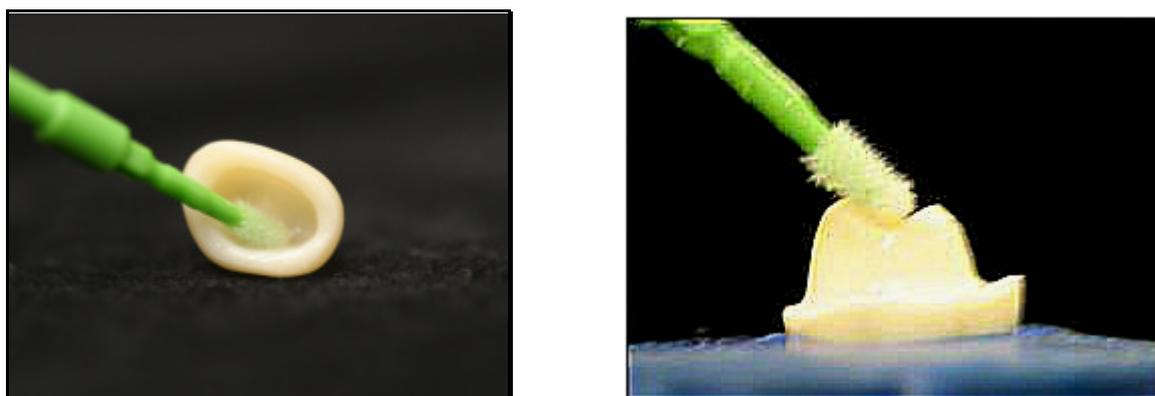
FIGURA 21 – a) aplicação do adesivo na restauração e b) aplicação do adesivo no preparo

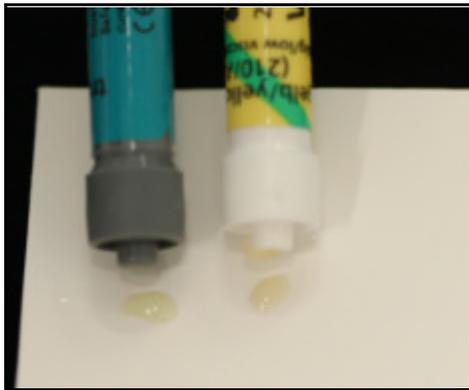
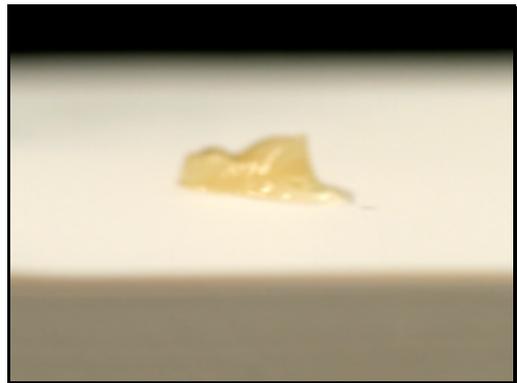
FIGURA 22 – a) pastas do cimento na proporção 1:1; b) aspecto homogêneo após a mistura

Sobre o bloco de mistura, foram manipuladas as pastas base e catalisadora de baixa viscosidade do cimento Variolink II, na proporção 1:1, durante 10 s (Fig. 22 a e b). O cimento resinoso foi então aplicado tanto na parte interna da restauração quanto no preparo, evitando-se a inclusão de ar (Fig. 23 a e b). A colocação da peça e o assentamento foram feitos com cuidado e leve pressão, assegurando-se de que o cimento escoasse por todas as margens (Fig. 23 c). Com a peça em posição, mantendo ligeira pressão, foram eliminados os excessos de cimento com o auxílio de uma sonda exploradora (Fig. 23 d). Polimerizou-se por 10 s pela oclusal (Fig. 24), facilitando assim a remoção dos excessos residuais com lâminas de bisturi.

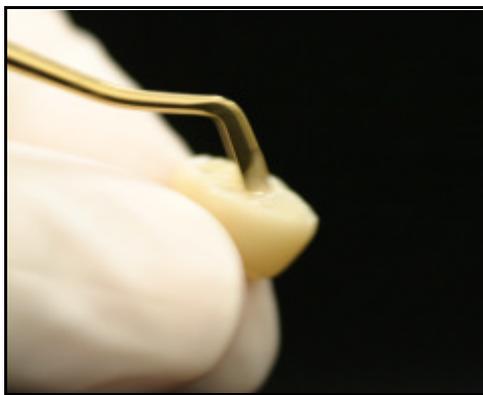
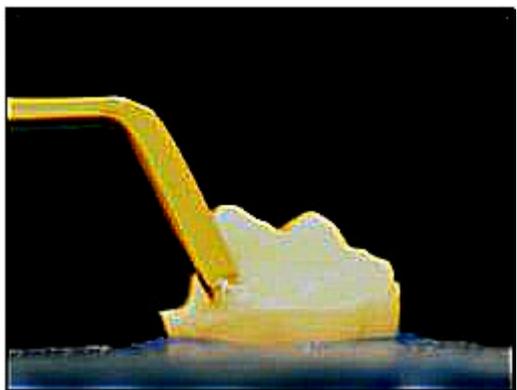
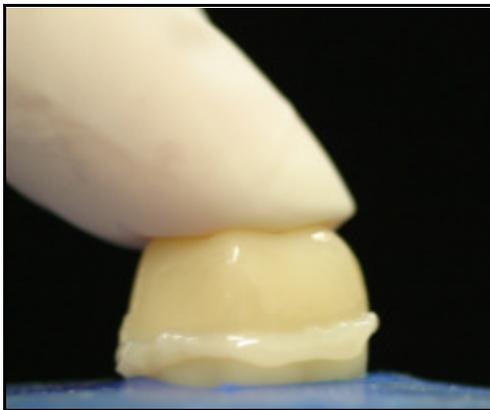
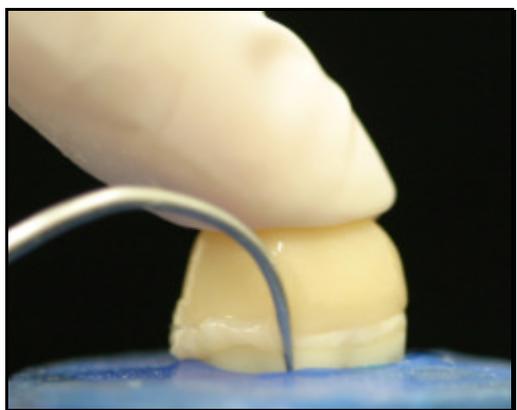
FIGURA 23 – a) aplicação de cimento na restauração; b) aplicação de cimento no Preparo

FIGURA 23 – c) adaptação da peça ao preparo, e d) remoção do excesso com sonda exploradora

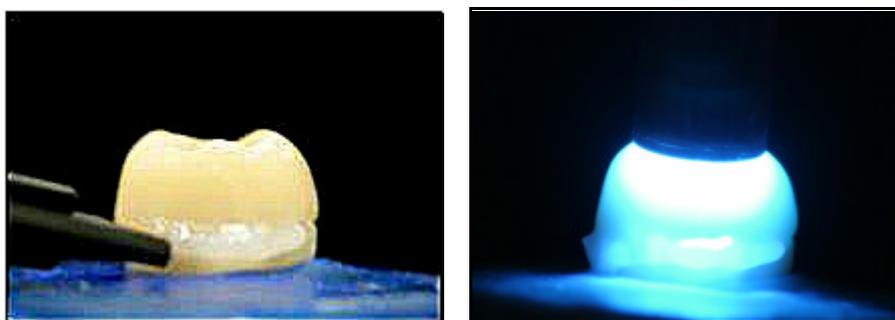
FIGURA 25 – a) aplicação do gel inibidor de oxigênio; b) polimerização final por 60s na V, L e O

Posteriormente foi feita a aplicação de um gel inibidor de oxigênio, presente no Kit Variolink II, nas margens para evitar o contato do oxigênio com a superfície da resina do cimento, o que inibiria a polimerização completa da camada superficial (Fig. 25 a) em seguida foi feita a polimerização final por 60 s em cada uma das faces livres (vestibular, lingual e oclusal) (Fig. 25 b).

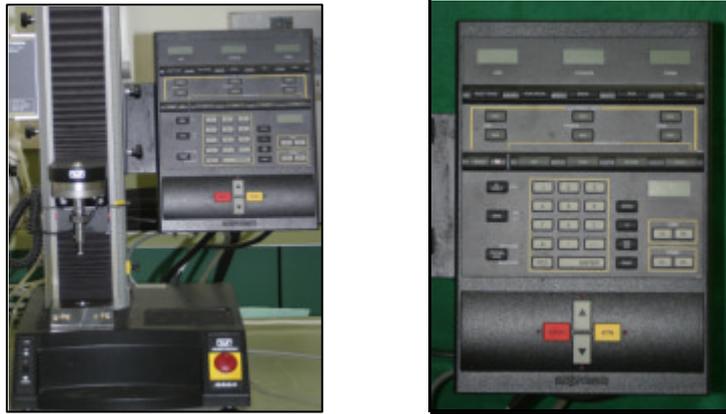
FIGURA 26 – A) Máquina Instron Universal Test 4444, visão aproximada do painel.

O teste de compressão foi realizado na máquina Instron Universal Test 4444 (Instron Corp., Canton, Mass, USA) (Fig. 26 a e b), onde os dentes restaurados foram submetidos a uma carga compressiva à velocidade de 1mm/min. Esta força foi aplicada através de um cilindro metálico de 4 mm de diâmetro, posicionado ao longo do sulco oclusal principal das restaurações, no sentido méso-distal (Fig. 27 e 28).

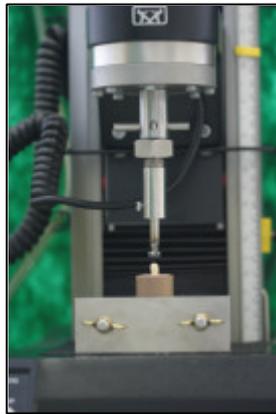
FIGURA 27 – Espécime posicionado na máquina de teste.

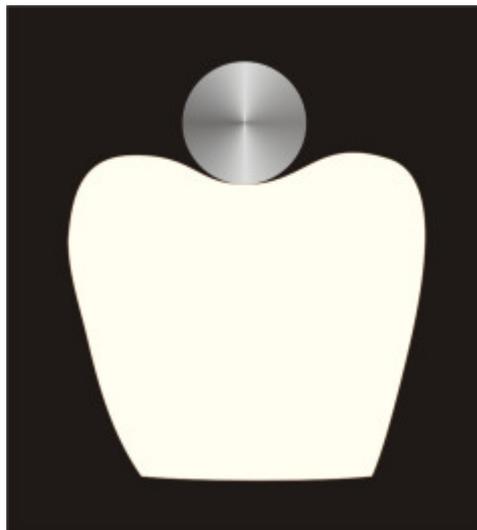
FIGURA 28 – Desenho esquemático da peça de teste adaptada, visão proximal.

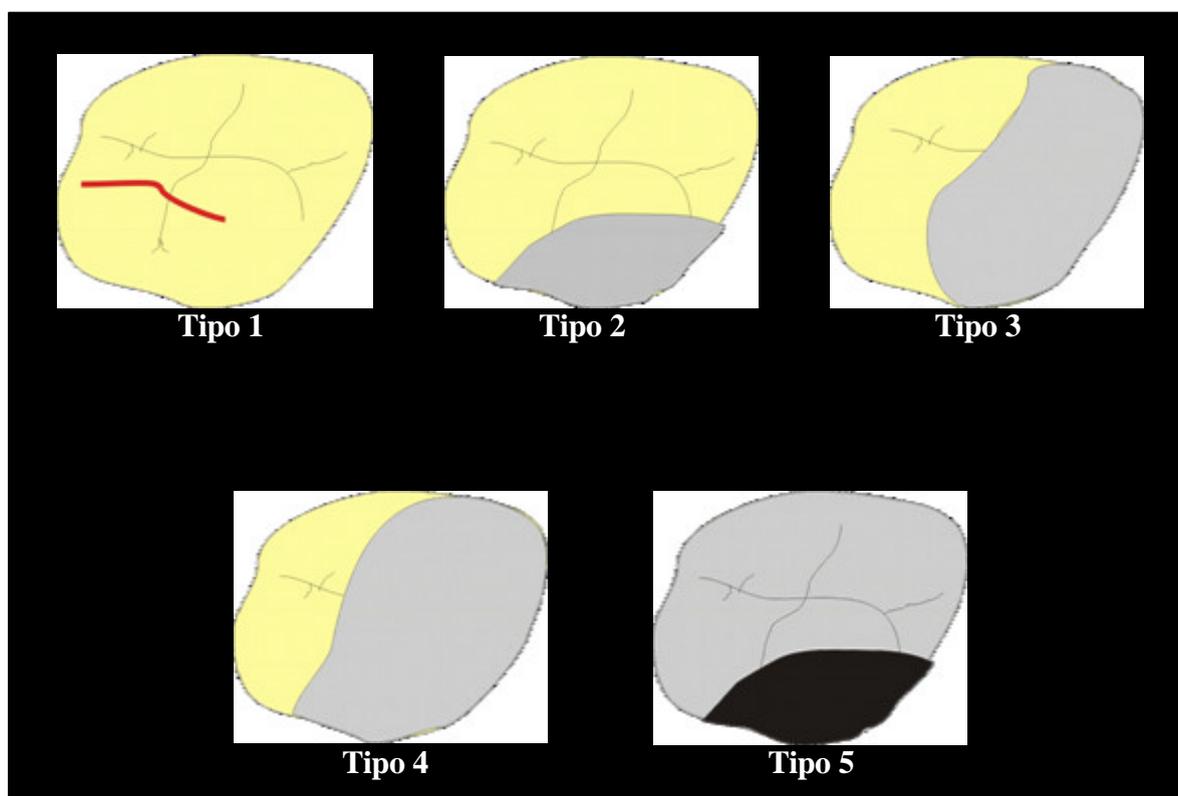
TIPO 1: fratura mínima ou fissura da restauração.

TIPO 4: mais da metade da coroa perdida.

TIPO 5: fratura severa do dente, coroa, ou ambos.

FIGURA 29 – Desenho esquemático dos tipos de fratura

O valor da força necessária para provocar fratura foi anotado para cada espécime. O tipo de fratura provocada em cada espécime também foi anotado de acordo com a seguinte classificação (Fig. 29):

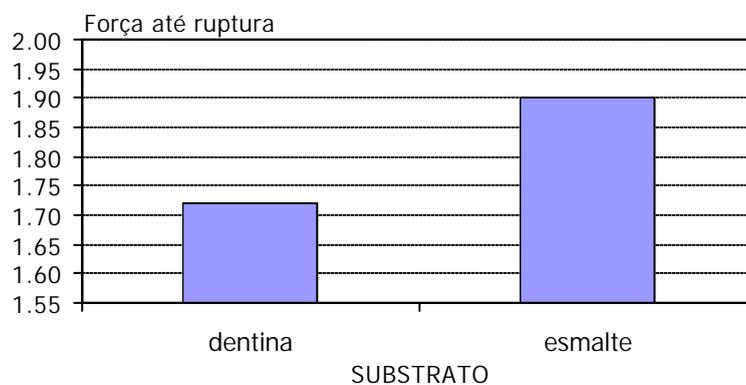
Substrato	Total Amostra	Média	Desvio Padrão	Mínimo	Máximo	CV ⁽¹⁾
Dentina	20	1,72	0,30	0,91	1,99	17,15%
Esmalte	20	1,90	0,17	1,22	2,00	9,11%

Gráfico 1 - Médias dos grupos estudados, valores em kN.

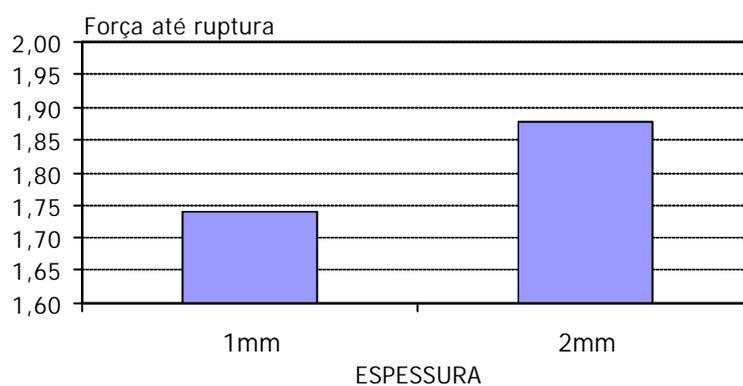
Espessura	Total Amostra	Média	Desvio Padrão	Mínimo	Máximo	CV ⁽¹⁾
1 mm	20	1,74	0,31	0,91	1,99	17,73
2 mm	20	1,88	0,17	1,33	2,00	8,83

Gráfico 2 - Médias dos grupos estudados, valores em kN.

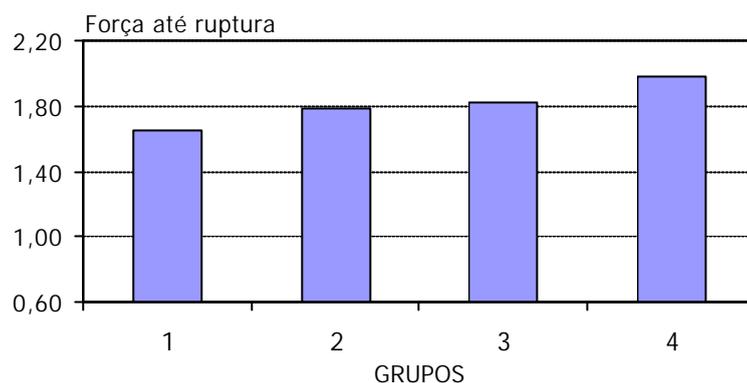
Grupo	Total Amostra	Média	Desvio Padrão	Mínimo	Máximo	CV ⁽¹⁾
1. Dentina, 1mm	10	1,65	0,37	0,91	1,99	22,23%
2. Dentina, 2mm	10	1,79	0,20	1,33	1,98	10,95%
3. Esmalte, 1mm	10	1,82	0,22	1,22	1,98	12,17%
4. Esmalte, 2mm	10	1,98	0,03	1,93	2,00	1,37%

Gráfico 3 - Médias dos grupos estudados, valores em kN.

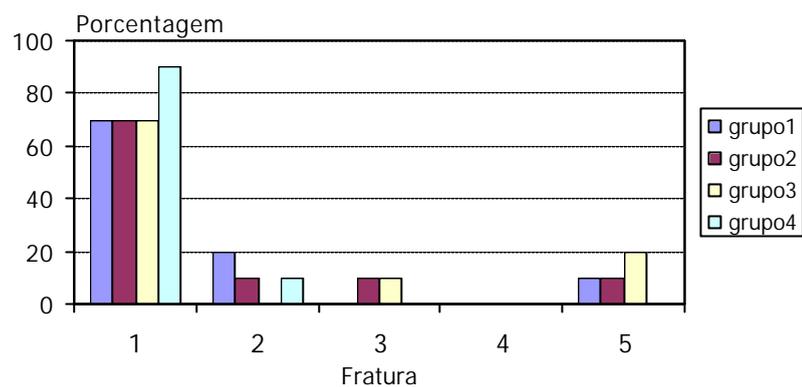
Gráfico 4 - Porcentagem de fraturas observadas, em cada grupo.

Observa-se que o tipo de fratura mais comum em todos os grupos estudados é a fratura tipo I, fissura da restauração ou fratura mínima.
