**DESENVOLVIMENTO E DISTRIBUIÇÃO DE VOÇOROCAS EM
MANAUS (AM): PRINCIPAIS FATORES CONTROLADORES E
IMPACTOS URBANO-AMBIENTAIS**

Florianópolis/SC, 12 de dezembro de 2008

TESE DE DOUTORADO

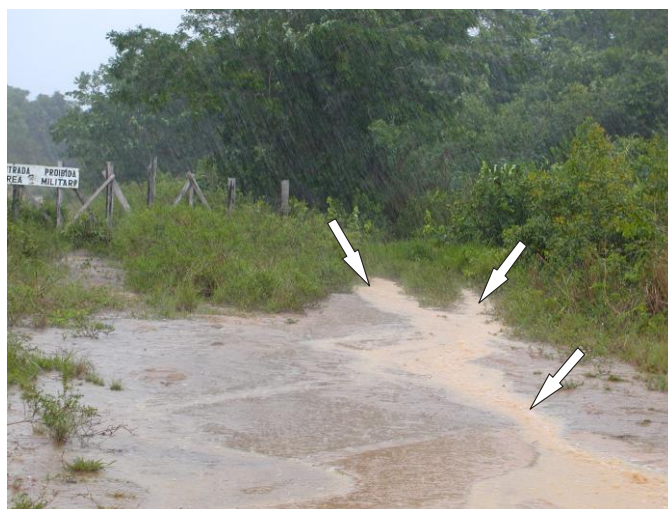
FIGURA 8 – Formação de escoamento superficial hortoniano concentrado (setas) e difuso, instantes após o início da chuva. Próximo à voçoroca nº 9, na área do 1º BIS (Amv). Bairro de São Jorge. Zona Oeste. Manaus-AM. (2004)

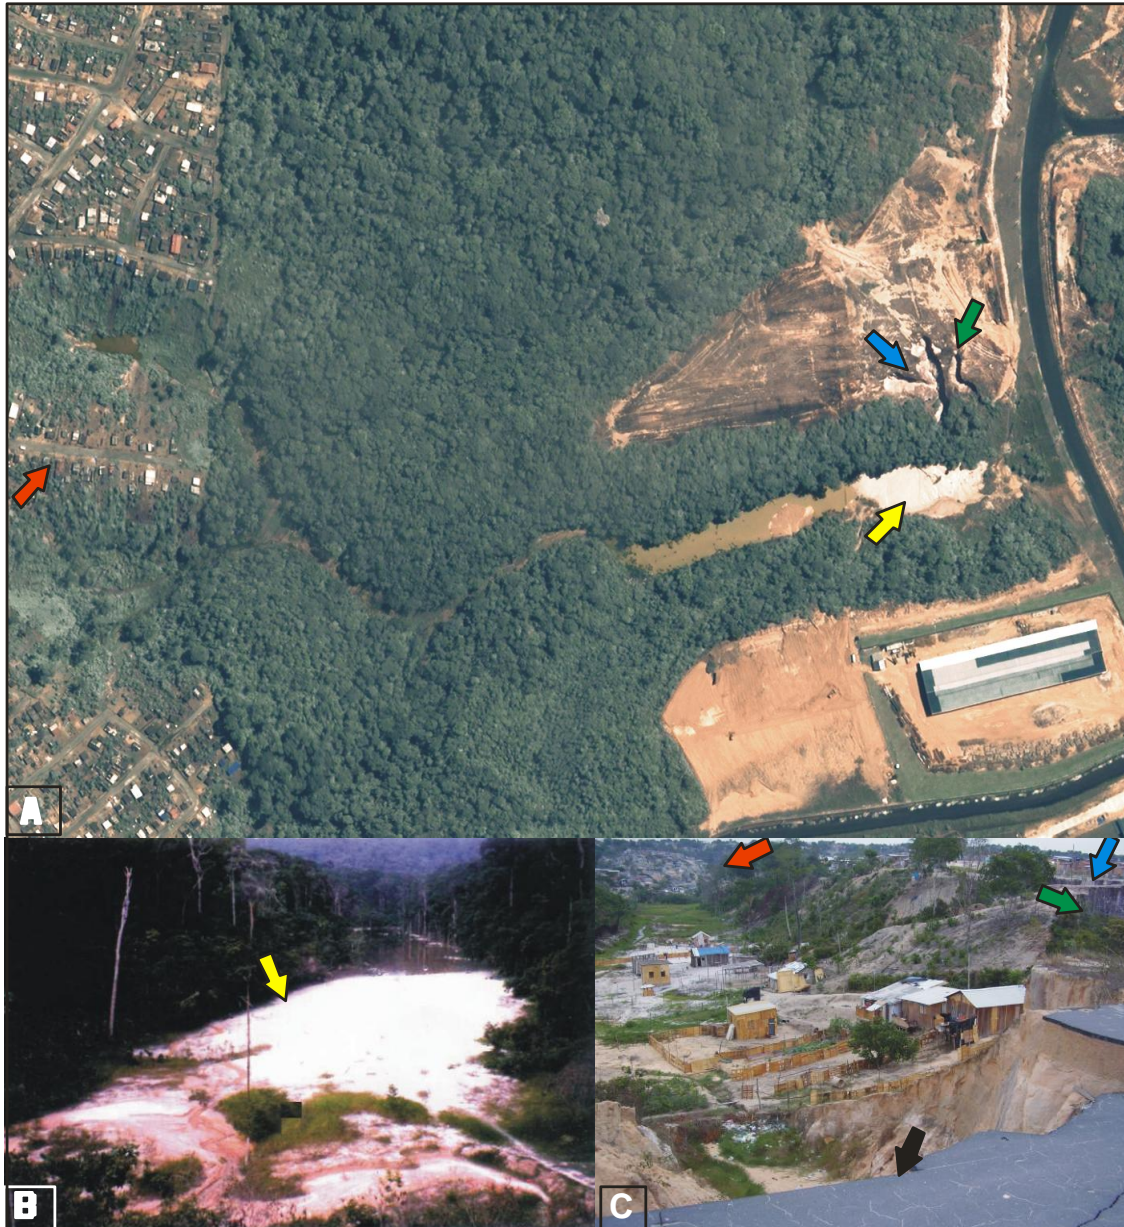
FIGURA 29 – Evolução do desmatamento em parte do Distrito Industrial - Zona Leste, sendo: foto B (1999); figura A - recorte da imagem do *Quickbird* (2004) e foto C (2006). A seta vermelha aponta para a ocupação Grande Vitória (A e C). A seta amarela aponta para material oriundo da voçoroca nº 17 (seta verde) e nº 30 (seta azul) já existentes desde 1999. A voçoroca nº 36 (seta preta – foto C) surgiu no final de 2005. Ao fundo, foto C (seta vermelha), ocupação Grande Vitória e em destaque, parte da ocupação Nova Vitória. Em 1999 (foto B) o local ainda sem as ocupações Grande Vitória e Nova Vitória.

mento (**FIGURA 29**), acúmulo de lixo e assoreamento dos cursos d'água, como se registrou em campo. Apesar desse quadro, 85 voçorocas (93,5%) originaram-se após a ação do poder público e apenas 6 (6,5%) da exploração mineral.

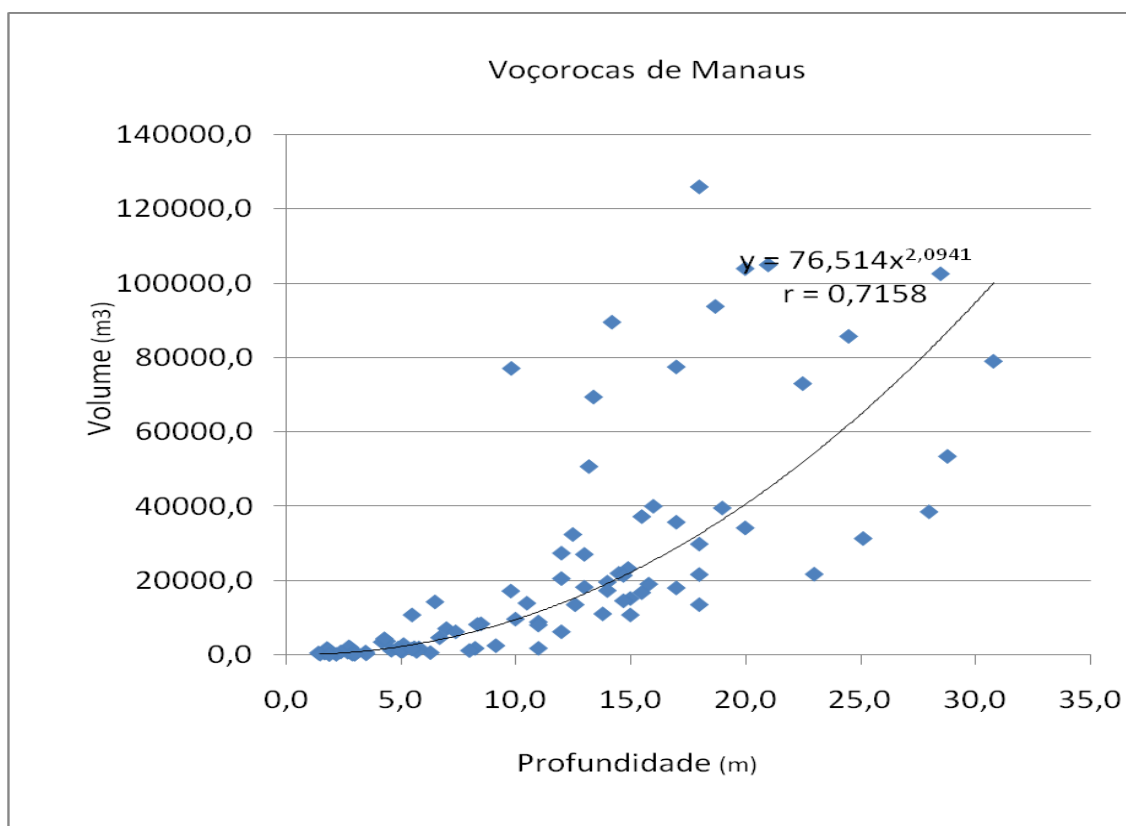
GRÁFICO 2 – Correlação entre profundidade da voçoroca e volume erodido

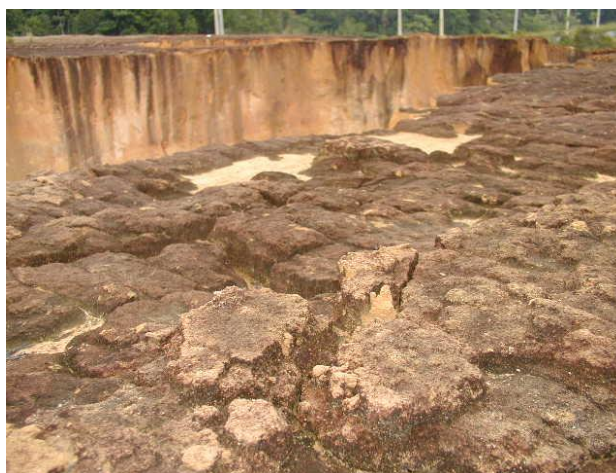
FIGURA 34 – Superfície encrostada na borda da Voçoroca nº. 11. Distrito Industrial – Manaus (AM). (2003).

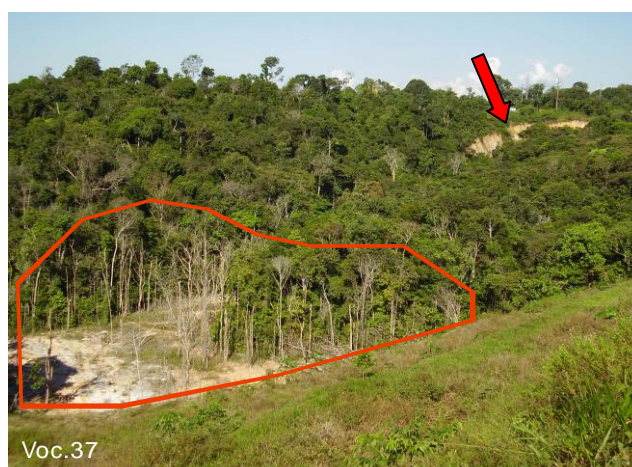
FIGURA 67 – Voçoroca nº 37 (seta). A área de deposição dos sedimentos oriundos dessa incisão erosiva tem provocado a morte de várias espécies vegetais (área circundada em vermelho). Bairro Distrito Industrial 2. Zona Leste. Manaus-AM. (2006).

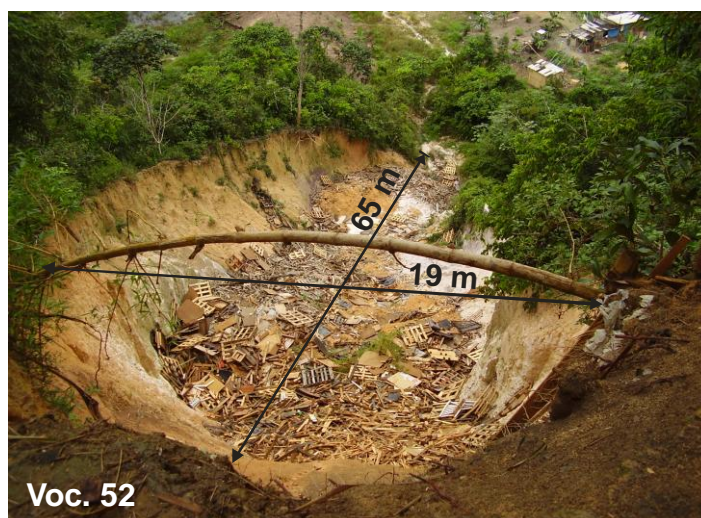
FIGURA 68 – Voçoroca nº 52 com o interior totalmente coberto por restos de madeira e lixo doméstico. Comunidade Nova Floresta. Bairro Jorge Teixeira. Zona Leste. (2006).

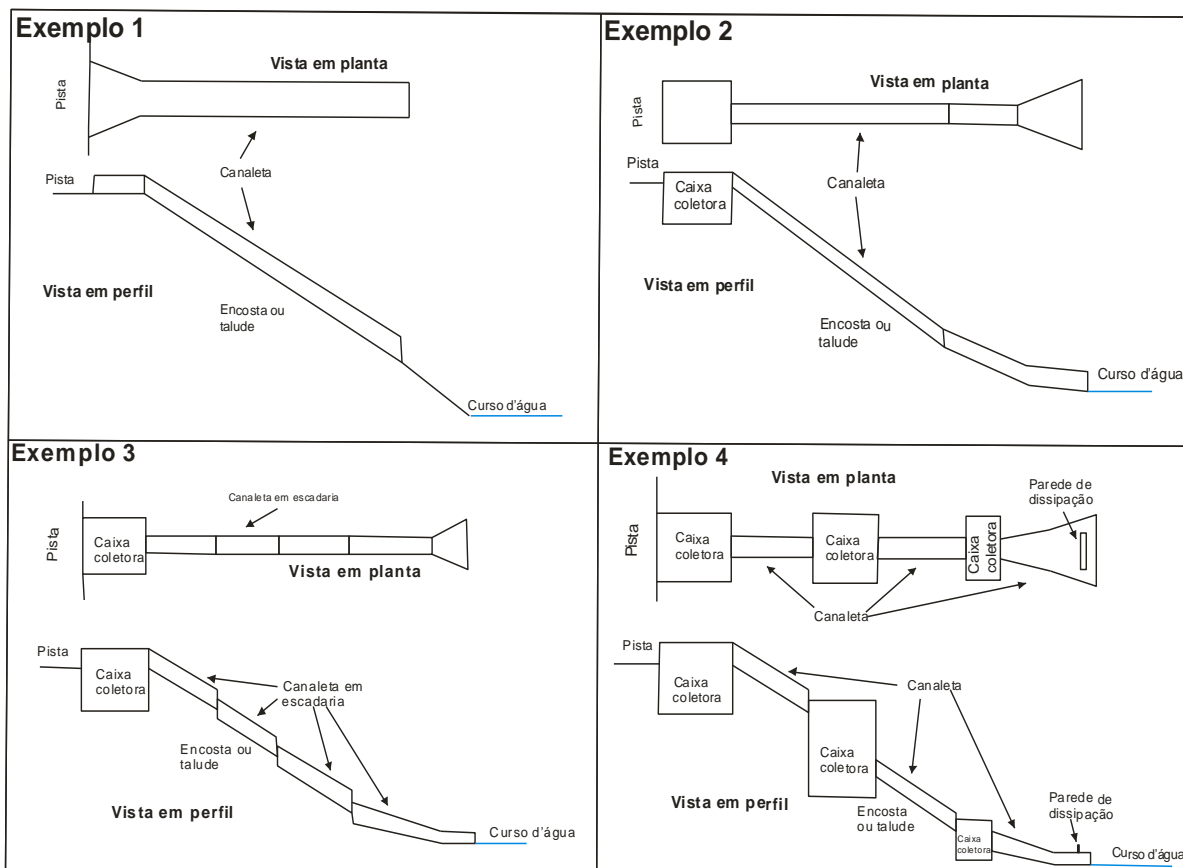
FIGURA 70 – Principais tipos de sistemas de drenagem encontrados em Manaus (Exemplos 1, 2 e 3) e sistema de drenagem com dissipador de energia (Exemplo 4). Os exemplos 1 e 2 estão representados nos modelos esquemáticos nas páginas 151 e 154.

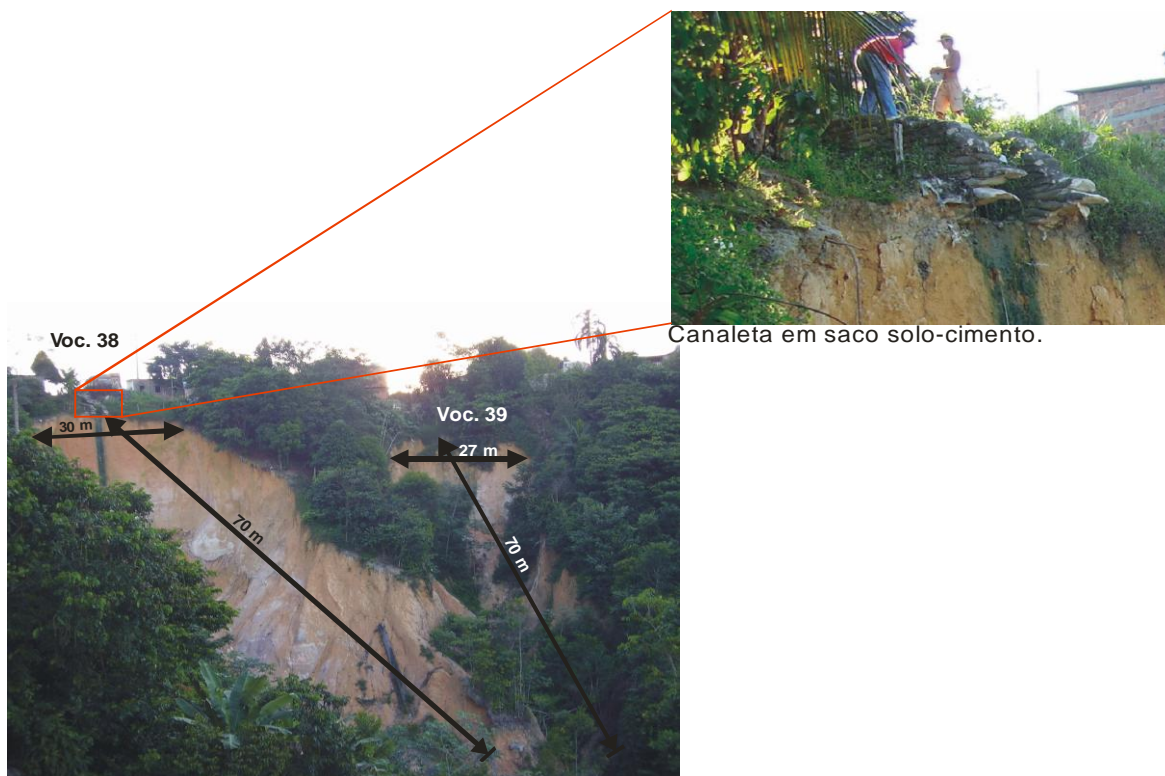
FIGURA 74 – Voçoroca n° 38 e 39 (representadas no modelo esquemático n° 1, página 183). Grande Vitória. São José. Zona Leste. (2006).

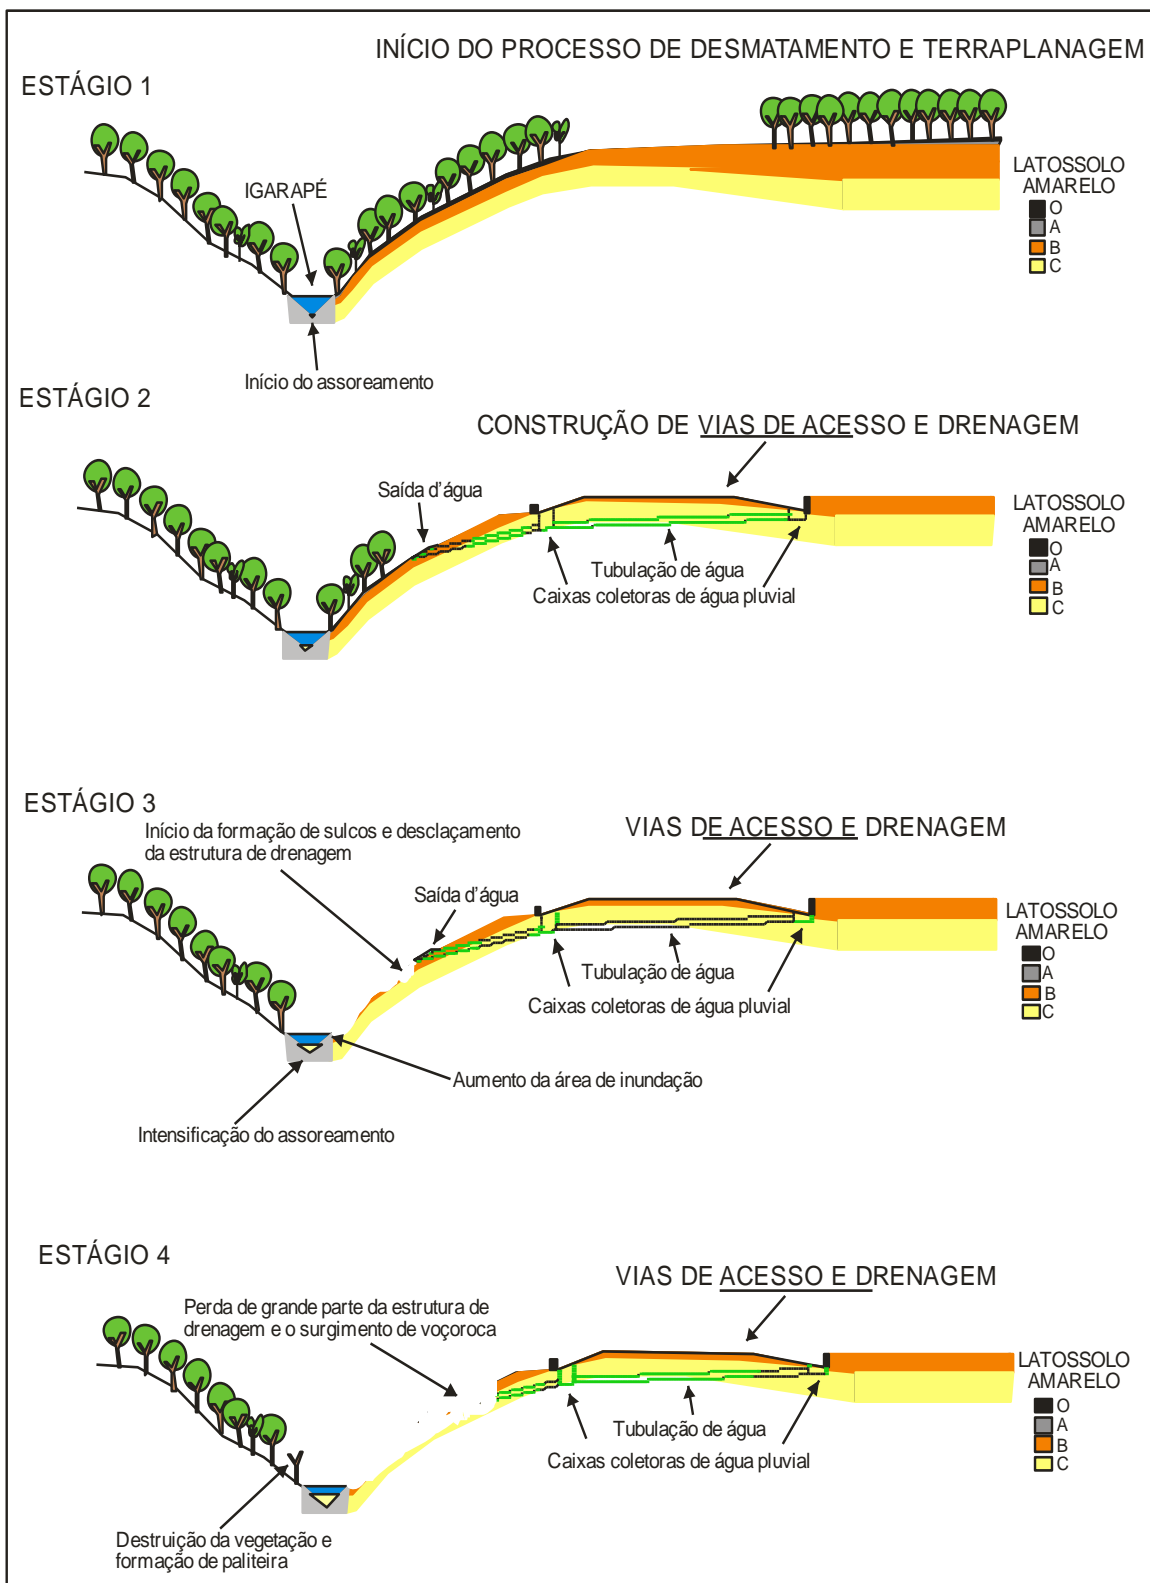
FIGURA 77 – Surgimento de voçorocas na área urbana de Manaus – modelo esquemático nº 1: drenagem artificial com saída d'água a meia - encosta.

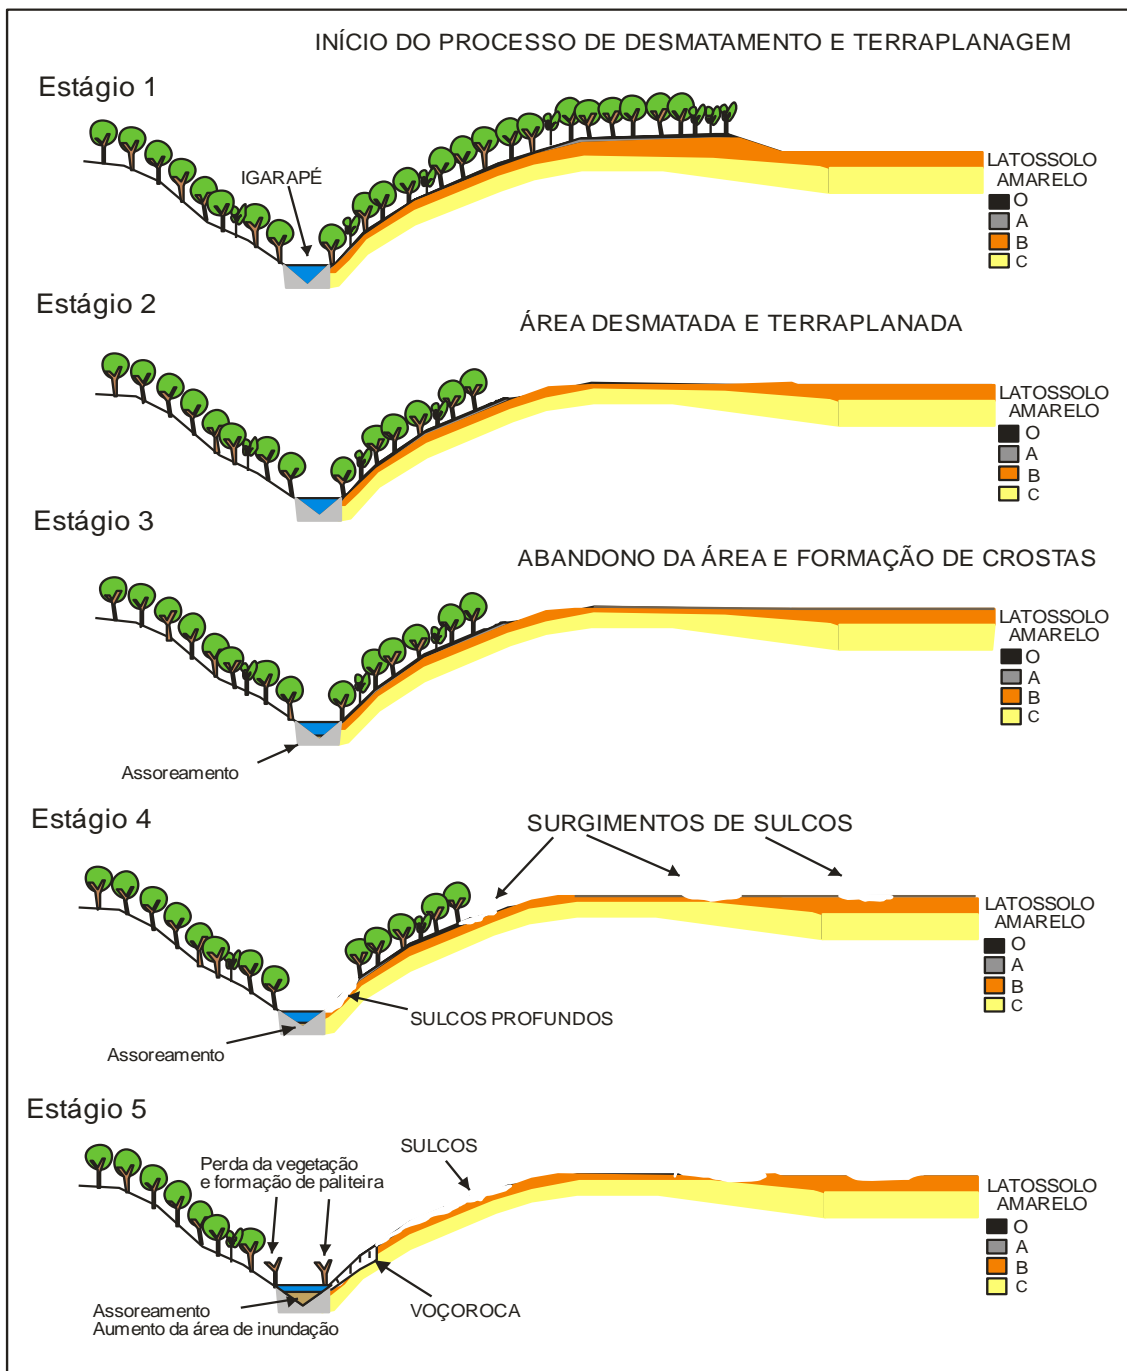
FIGURA 83 - Surgimento de voçorocas na área urbana de Manaus – modelo esquemático n° 5: desmatamento e terraplanagem (sem ocupação).

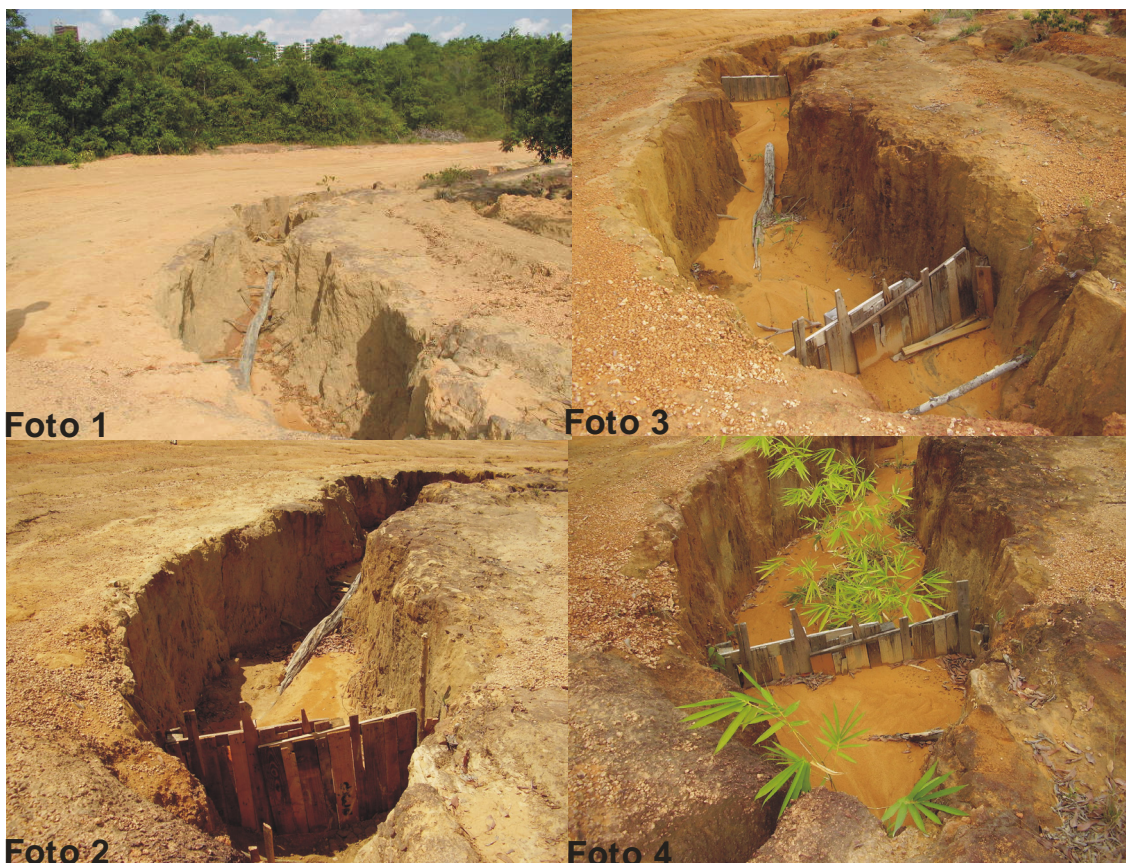
FIGURA 92 – Seqüência evolutiva da voçoroca nº 9 antes e depois da aplicação da contenção. Foto 1 - cabeceira antes da contenção em novembro/2005. Foto 2 - cabeceira logo após da introdução da barragem de contenção em agosto/2006. Foto 3 - maior quantidade de sedimentos e brotação dos bambus em dezembro/2006. Foto 4 - grande acúmulo de sedimentos e bambus com mais de 0,5 m em julho/2007. A madeira utilizada nas barragens constitui-se de restos (*pallets* – estrutura de madeira utilizada para o transporte de mercadoria) descartados por algumas empresas do Distrito Industrial. 1º BIS (Amv). Bairro São Jorge. Manaus-AM.
