**ANÁLISE DAS ÁREAS SUSCETÍVEIS A INUNDAÇÕES E  
ESCORREGAMENTOS NA BACIA DO RIO FORQUILHAS, SÃO  
JOSÉ / SC**

**DISSERTAÇÃO DE MESTRADO**

Área de concentração: Utilização e Conservação de Recursos Naturais

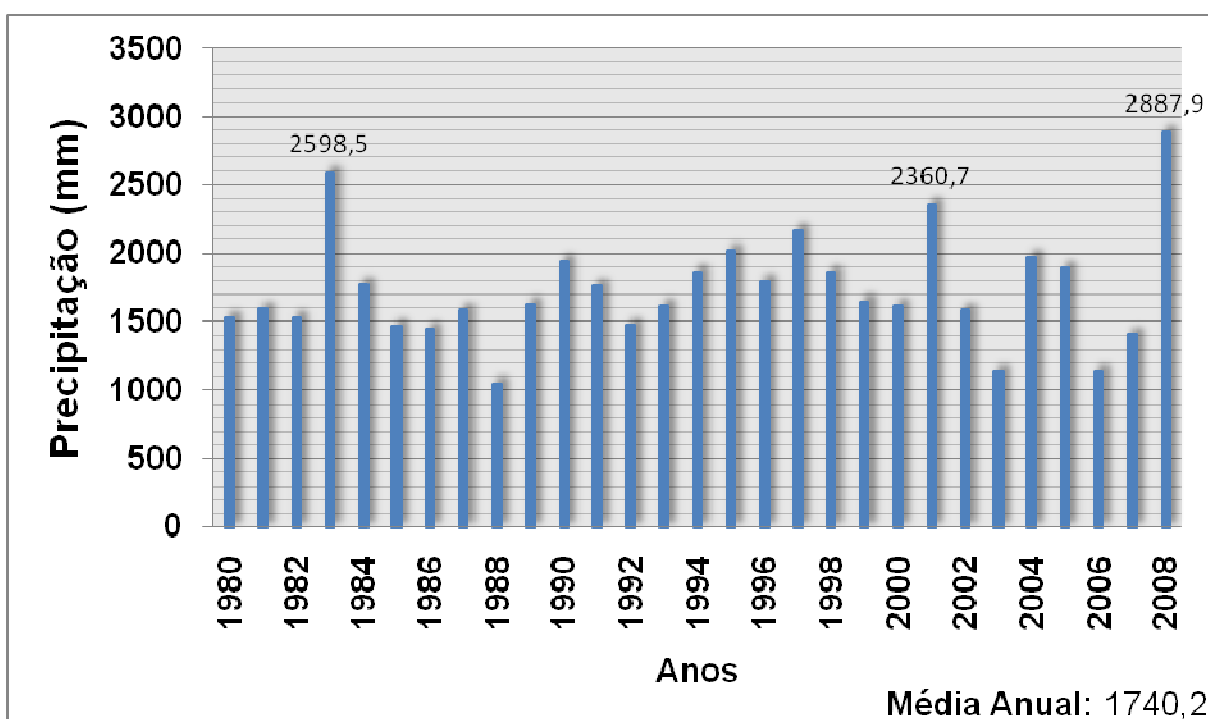
**Figura 4.1:** Gráfico da Precipitação Anual de 1980 a 2008.

Os índices pluviais anuais podem ser visualizados na figura 4.1, e a tabela 3 mostra os índices pluviais mensais de 1980 a 2008, utilizados para gerar a média mensal de precipitação desse período de 28 anos, na qual os desvios positivos e negativos puderam ser calculados. As colunas na cor cinza destacam os totais pluviométricos que superaram as médias mensais para o período de 1980 a 2008, e os números em vermelho salientam o registro de precipitações excepcionais que atingiram o índice superior a 500 mm mensais.

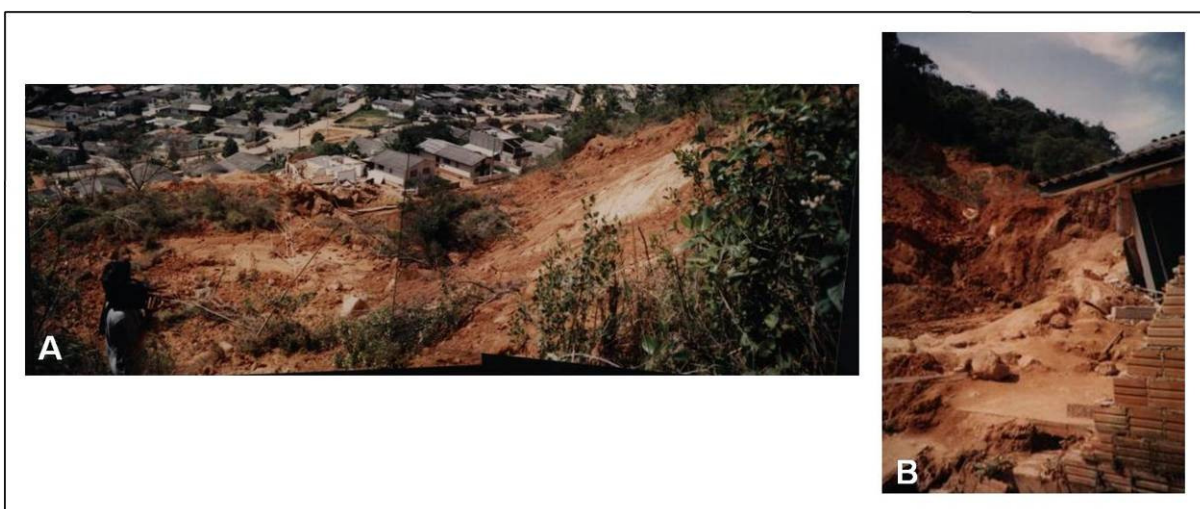
**Figura 4.17:** A) Encosta da localidade Jardim das Palmeiras onde ocorreu o escorregamento que destruiu uma casa e soterrou quatro, matando 7 pessoas, sendo 5 da mesma família, no dia 15 de novembro de 1991. B) Detalhe de uma casa que foi destruída pelo escorregamento da mesma encosta.

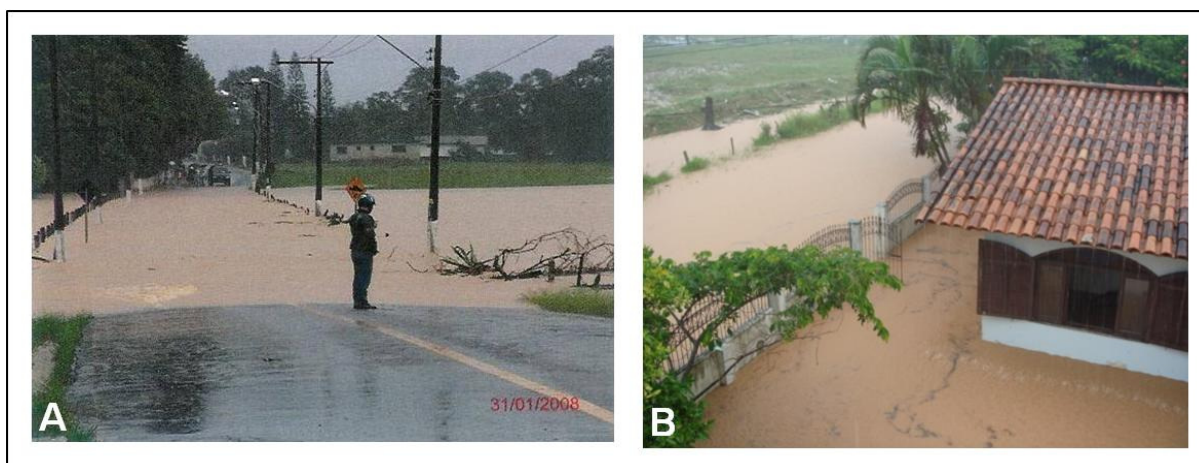
**Figura 4.39:** A) Inundação no dia 31 de janeiro de 2008 na rua Antônio Jovita Duarte, bairro Forquilha. B) Inundação e altura das águas no bairro Forquilha.

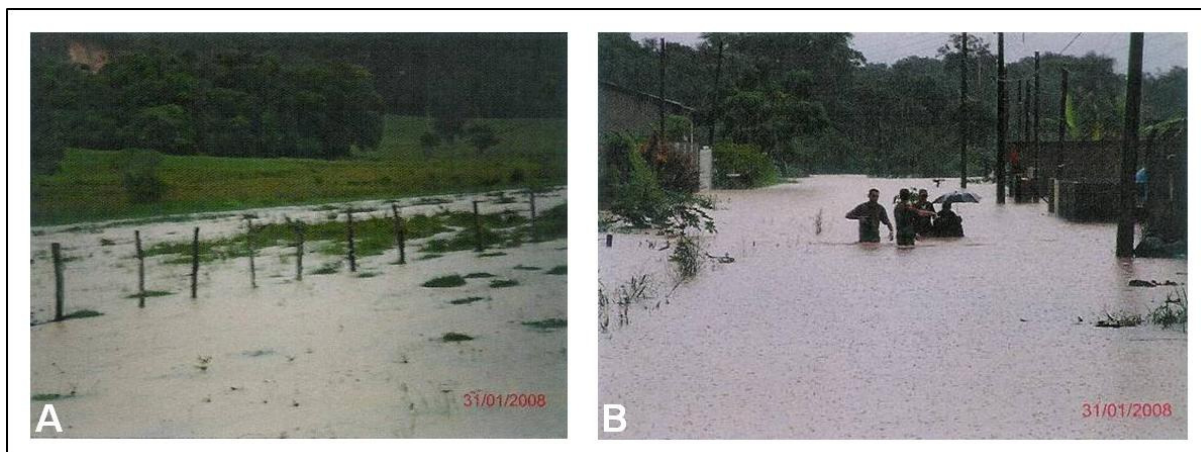
**Figura 4.40:** A) Inundação próxima a estrada geral de Potecas no dia 31 de janeiro de 2008. B): Famílias sendo retiradas da inundação, bairro Potecas.

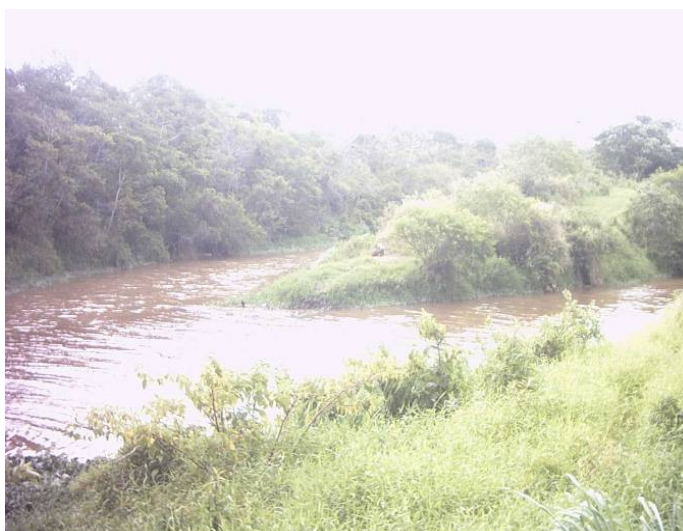
**Figura 6.1:** Confluência do rio Forquilhas (a direita) com o rio Maruim (a esquerda).  
**Autor:** Francielle Cardozo, dia 08/10/07.

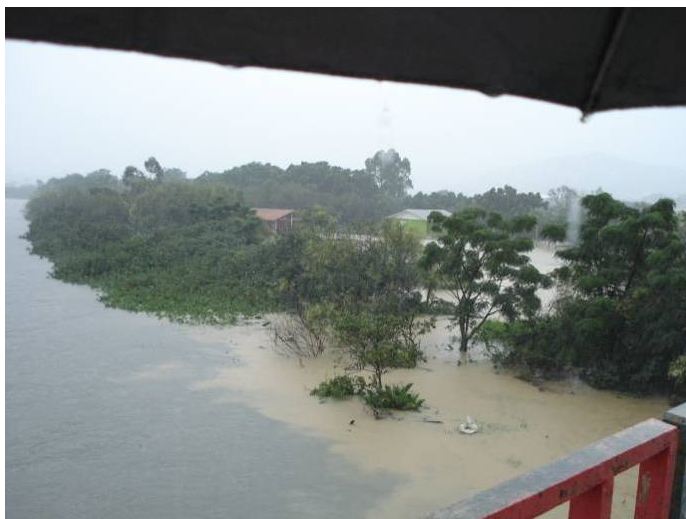
**Figura 6.2:** Transbordamento do rio Maruim em sua foz na Baía Sul, devido às chuvas intensas do dia 31 de janeiro de 2008.

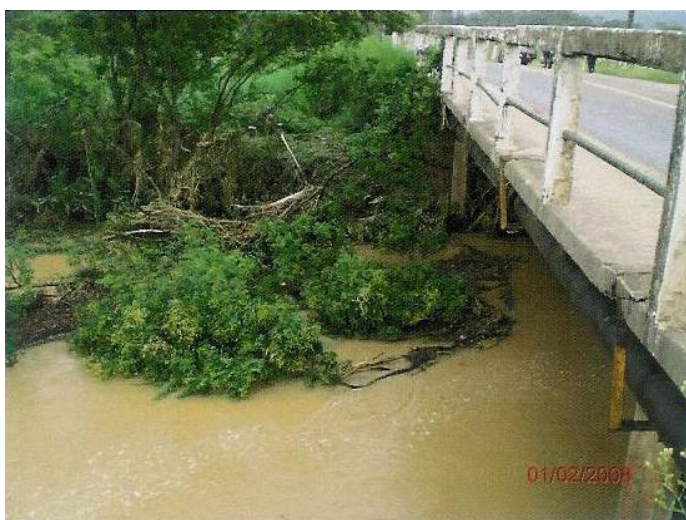
**Figura 6.3:** Ponte baixa sobre o rio Forquilhas destacando a vegetação trazida pelas águas, prejudicando o escoamento.

Outro fator que contribui para a intensificação das inundações foi a construção da BR 101, que em épocas de fortes chuvas, associadas com a maré alta, funciona para a área como um dique, assim como as estradas municipais e a SC - 407, devido ao aterro realizado para a elevação das pistas. Ainda ressaltam-se as pontes baixas de concreto na malha viária do local de estudo, que acabam funcionando como verdadeiras barragens em dias de chuva (FERREIRA, 1994), como mostra a figura 6.3.

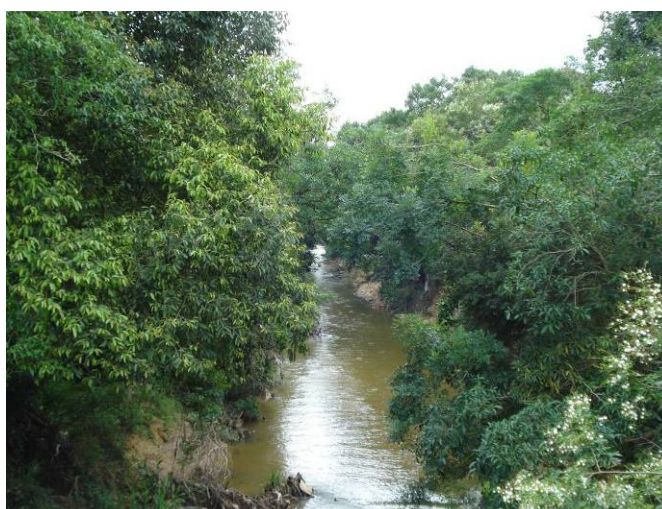
**Figura 6.5:** Rio Forquilhas próximo ao loteamento Ceniro. Detalhe para o canal retificado e encaixado, denotando uma preocupação com a mata ciliar que se encontra presente em grande parte do rio Forquilhas na média encosta.  
**Autor:** Francielle Cardozo, dia 06/02/09.

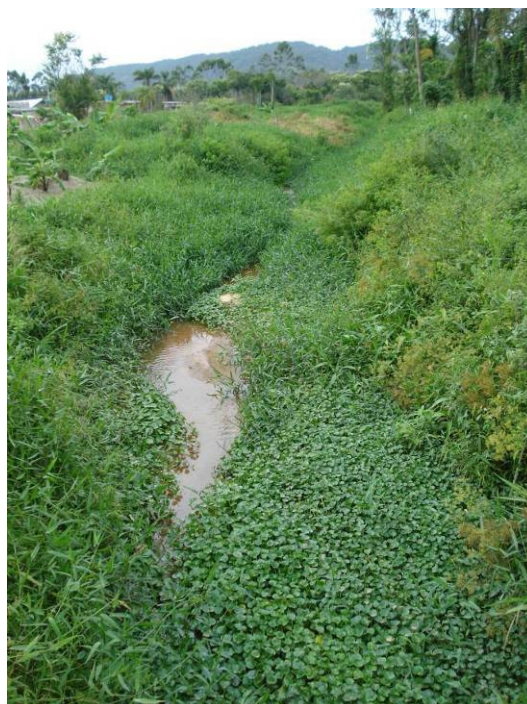
**Figura 6.6:** Detalhe de um dos vários canais presentes no Loteamento Ceniro.  
**Autor:** Francielle Cardozo, dia 06/02/09.

Nesse setor, o responsável pelas inundações são os canais que se encontram por todo o local. Destaca-se também que a construção das estradas é feita de maneira inadequada, colocando-se pequenas pontes por sobre tais canais, e as vezes nem pontes existem, e sim pequenas tubulações que não suportam o volume de água originada por uma precipitação mais forte, como podem ser visualizadas nas figuras 6.6 e 6.7 (A e B).

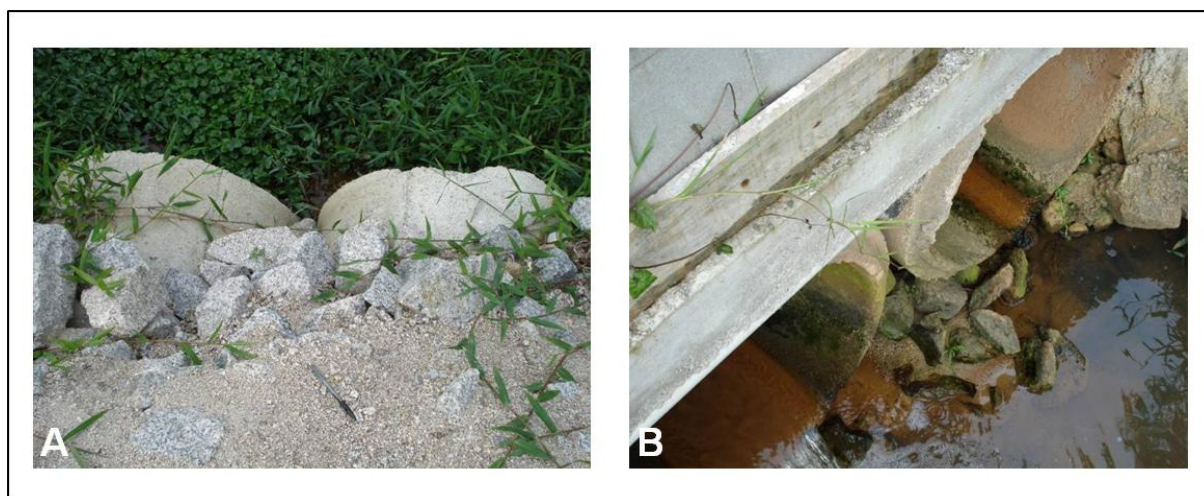
**Figura 6.7:** A) Detalhe da tubulação que foi colocada sob a ponte para escoar as águas que passam pelos canais no Loteamento Ceniro. B) Maior detalhe da tubulação.  
**Autor:** Francielle Cardozo, dia 06/02/09.

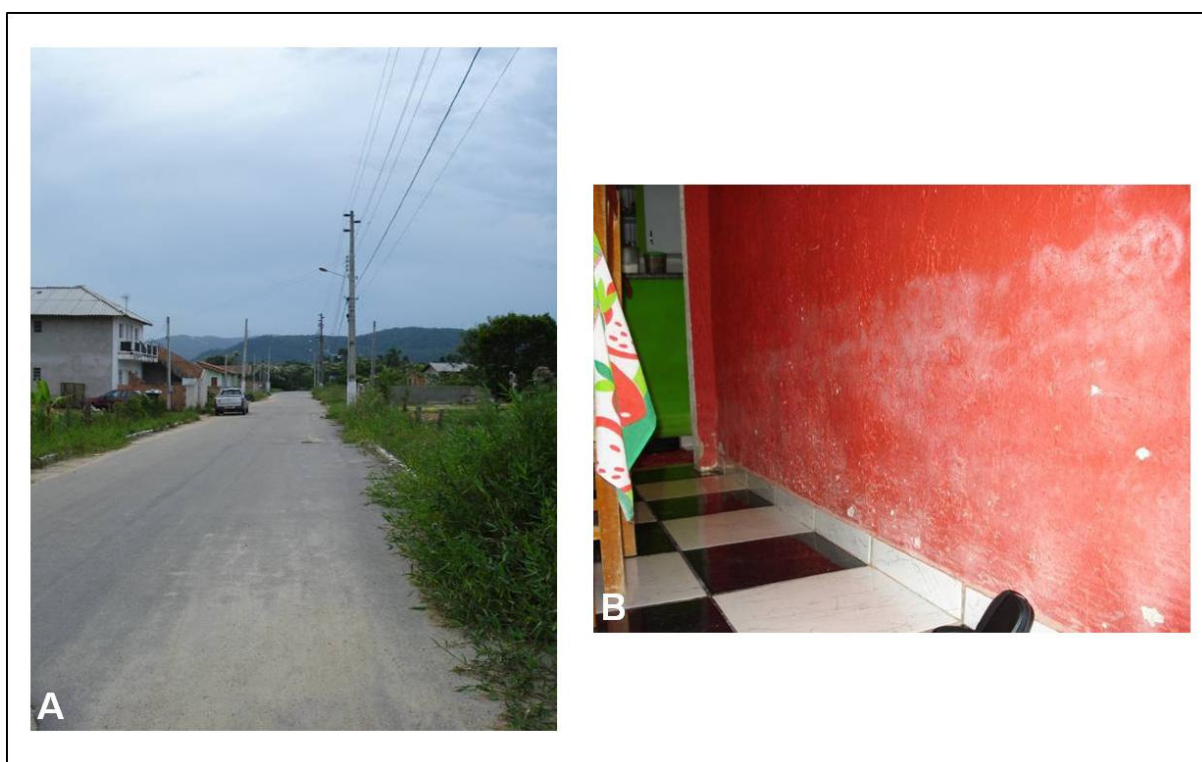
**Figura 6.8:** A) Um dos locais mais impactados pelas inundações no Loteamento Ceniro. B) Testemunho da água que atingiu uma casa, Loteamento Ceniro.

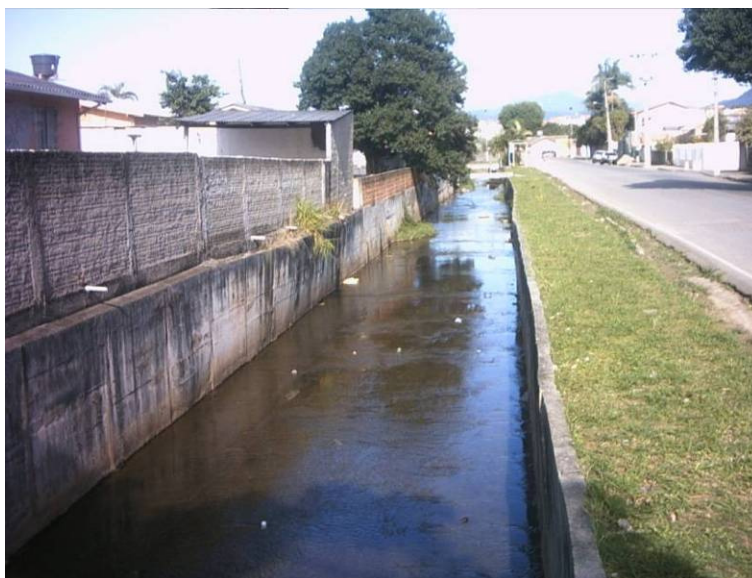
**Figura 6.9:** Um dos vários canais que se encontram canalizados na área de estudo, bairro Forquilha.

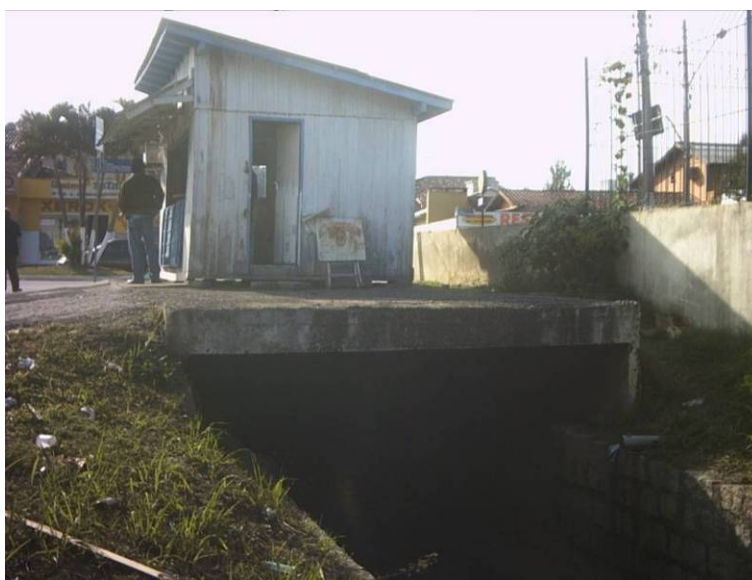
**Figura 6.10:** Pequeno comércio inserido sobre um dos canais. Segundo entrevista realizada por Souza (2006), o dono perdeu seu estabelecimento com a inundação de 1995, porém voltou a coloca-lo no mesmo lugar.

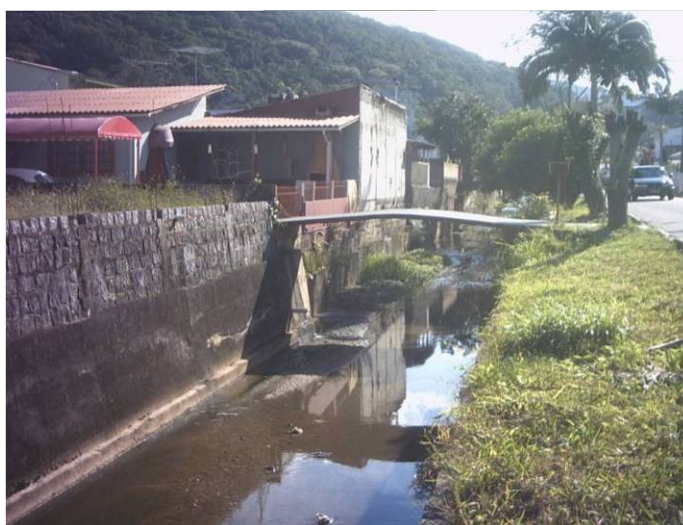
**Figura 6.12:** Nota-se uma pequena ponte sobre o canal para poder dar acesso à garagem da casa.

ainda se encontra preservado em sua forma natural, encaixado em uma área de encosta, onde a água possui grande velocidade, chegando a apresentar algumas pequenas corredeiras, denotando que em períodos de grande precipitação a velocidade da água aumenta ainda mais. A jusante dessa área, esse afluente se encontra canalizado, de acordo com a figura 6.11 (B), denotando o problema que existe na realização de canalizações, que não conseguem suportar a velocidade e o volume das águas, acabando por inundar as áreas próximas. A figura 6.12 mostra o detalhe de outro tipo de residência instalada próximas aos canais no bairro Forquilha.

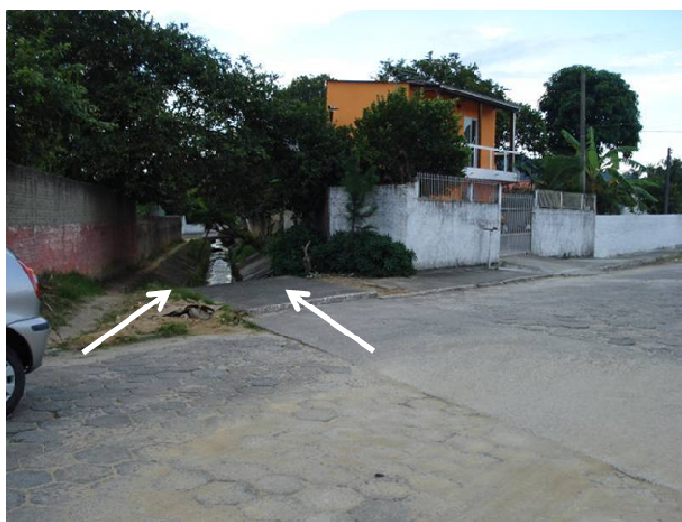
**Figura 6.13:** Detalhe de outro canal presente no bairro de Forquilha.  
**Autor:** Francielle Cardozo, dia 28/03/09.

Também presentes no modelado de acumulação flúvio-marinha, as áreas localizadas entre as cotas 3 e 4 metros foram classificadas como de média suscetibilidade a inundações, abrangendo parte dos bairros de Forquilha, Flor de Nápoles e Picadas do Sul. A figura 6.13 mostra outro canal presente em outro setor do bairro, denotando que na área de estudo muitos afluentes se encontram na área urbana e canalizados. A altura das águas atinge valores entre 1,5 e 2,0 metros, possuindo essa classe uma área total de 1,32 Km<sup>2</sup>, e os problemas das inundações que ocorrem nesse setor também são devidos aos mesmos ocorridos nas áreas de suscetibilidade baixa.

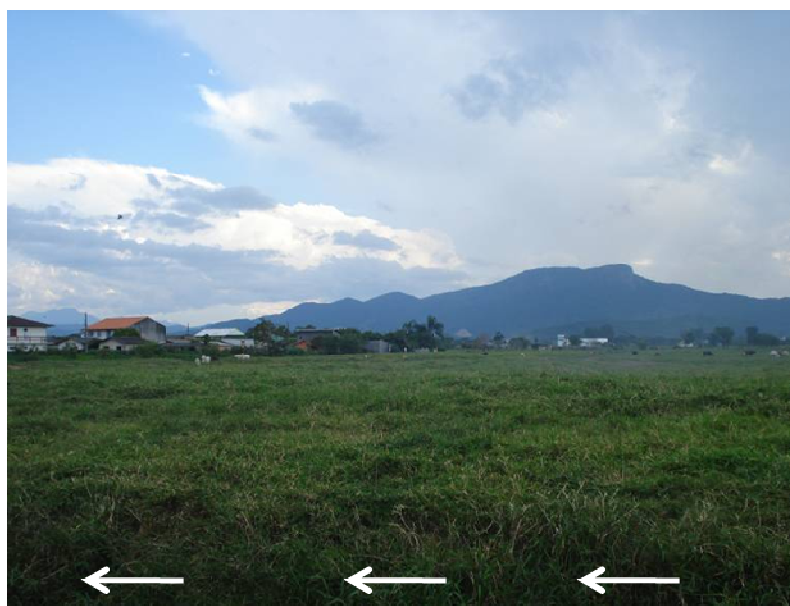
**Figura 6.14:** Planície do rio Forquilhas, que está passando ao fundo, bairro de Flor de Nápoles.

intensa urbanização causando a impermeabilização do solo, a alterações dos cursos d'água naturais e a altura em que as águas podem atingir, já que esse setor está localizado em uma área muito baixa da planície de inundação. A figura 6.14 mostra a planície do rio Forquilhas, no qual as setas indicam o sentido em que está correndo um de seus afluentes. As casas neste setor se encontram localizadas bem próximas das margens do canal, havendo também a presença de muitos canos lançando esgoto diretamente no rio.

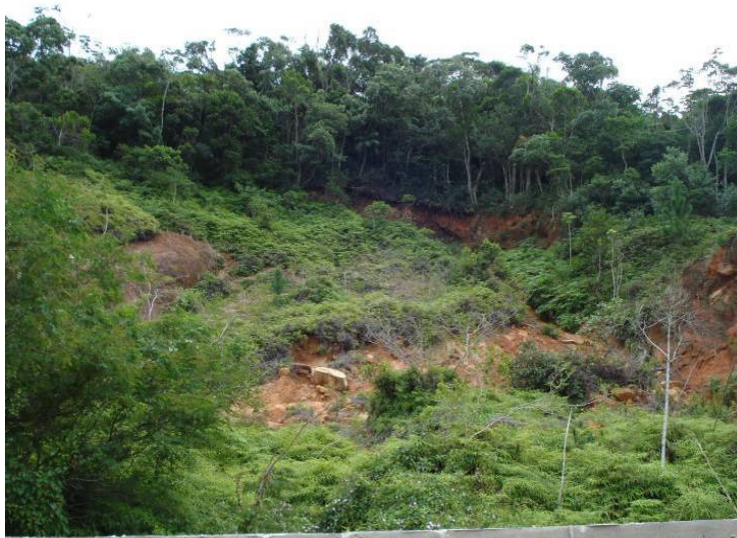
**Figura 6.19:** Escorregamento reativado, bairro Jardim das Palmeiras.  
**Autor:** Francielle Cardozo, dia 03/04/09.

O primeiro ponto mapeado se encontra no bairro Jardim das Palmeiras. Foi nesse local que ocorreu o escorregamento no ano de 1991, no qual as chuvas intensas (404,8 mm) provocaram o encharcamento do manto de intemperismo, onde o excesso de água percolante na espessa camada de alterita, ao atingir a rocha sã e impermeável, criou um “leito subterrâneo”, instabilizando o equilíbrio do material detrítico e dos matacões existentes situados sobre a média/baixa encosta, com uma altitude em torno de 100 metros e declividade aproximada de 40°. A massa

heterogênea de sedimentos deslizou repentinamente, em uma quantidade aproximada de 20.000 m<sup>3</sup>, atingindo 5 casas, sendo que em uma delas morreram soterradas 5 pessoas da mesma família (HERRMANN et al., 1993), e como pode ser visto na figura 6.19, continuam ocorrendo escorregamentos no local, e segundo informações de moradores, esse último ocorreu com as chuvas de novembro de 2008.

As casas foram reconstruídas no mesmo lugar e nada foi feito sobre a cicatriz deixada por esse deslizamento. Desde o período de 2007, no qual começaram as saídas de campo deste trabalho na área de estudo, percebeu-se que nesse local já ocorreram 3 escorregamentos, sendo o último em novembro de 2008.

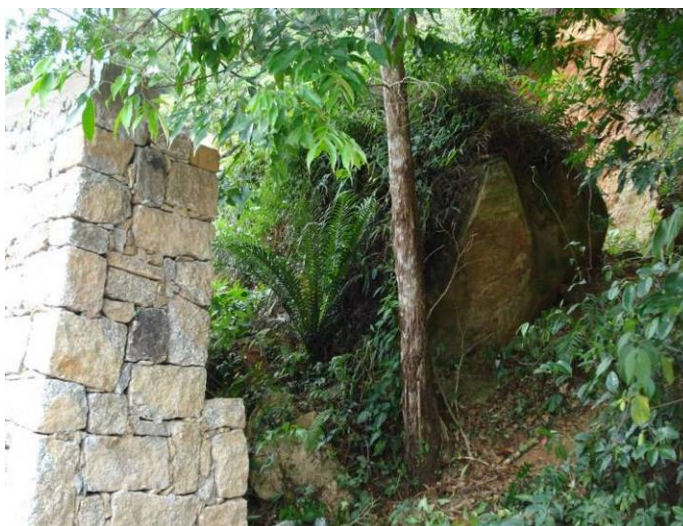
**Figura 6.21:** Presença de um dos blocos de rocha que se encontram nessa encosta, notar que esse bloco se encontra bem perto do muro que ainda está em construção.

Porém, essa medida foi tomada sem um planejamento adequado, pois a massa de material que desliza possui um volume muito grande, sendo que além de todo o material, essa encosta possui muitos blocos de rochas, como pode ser visualizado na figura 6.21, sendo que essa medida pode acabar piorando a situação, pois em um episódio em que ocorra um escorregamento maior, o muro poderá cair.

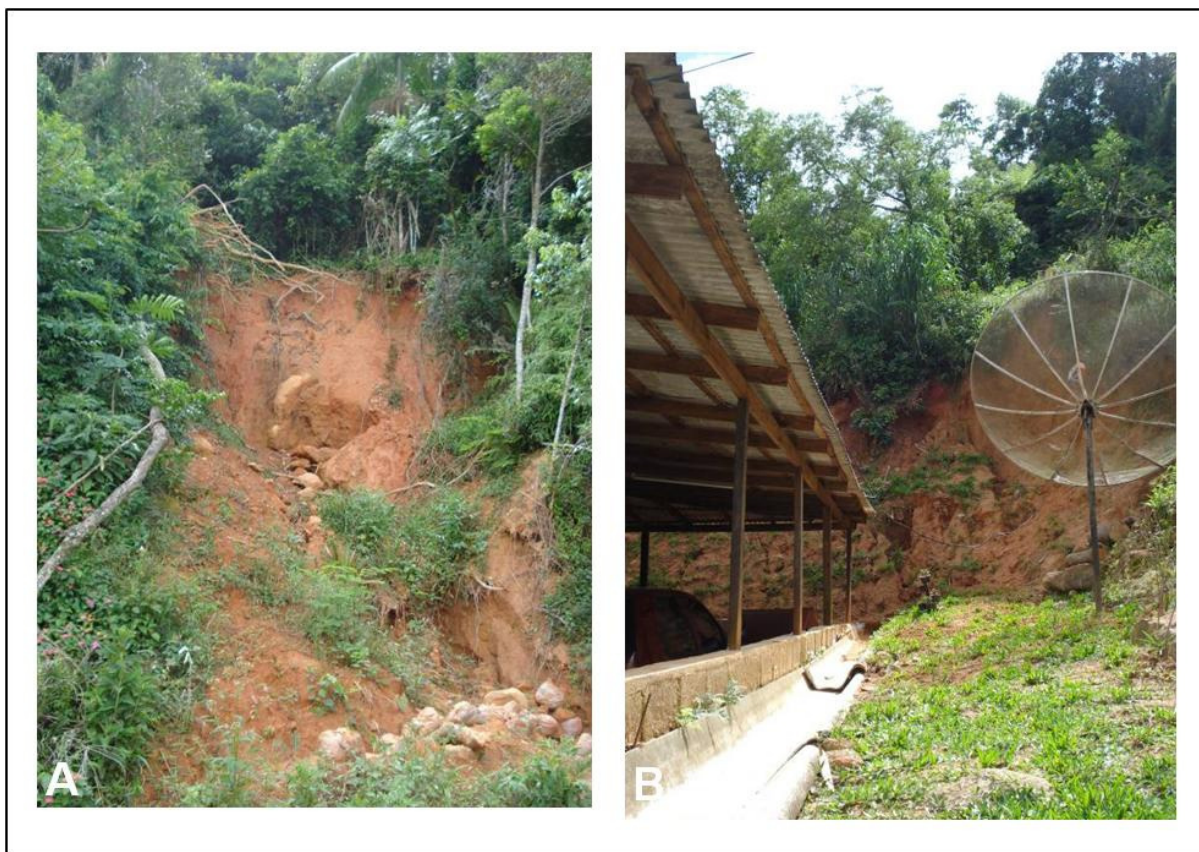
**Figura 6.22:** A) Escorregamento próximo ao bairro Jardim das Palmeiras. B) Ponto abaixo do local onde ocorreu o escorregamento.

O segundo ponto mapeado se localiza próximo ao bairro Jardim das Palmeiras e apresenta um escorregamento recente, ocorrido em novembro de 2008, segundo informações de moradores locais, como se pode visualizar na figura 6.22 (A e B).

Como podem ser visualizados nas figuras acima, o ponto de ruptura ocorreu na média encosta do bairro Forquilha, representado pela figura 6.22 (A), e o escorregamento atingiu a casa que aparece na foto 6.22 (B), atingindo toda a garagem da casa e destruindo o telhado, que teve que ser refeito. Segundo relato dos moradores vizinhos, não ocorreu danos físicos, apenas danos materiais.

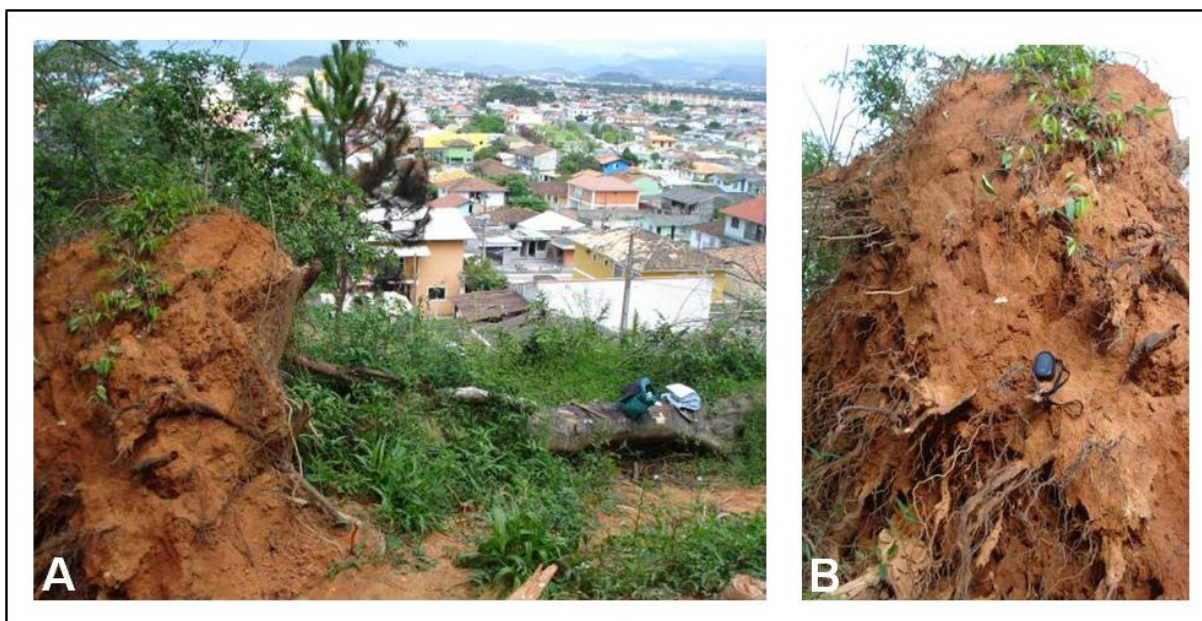
**Figura 6.23:** A) Detalhe do tamanho de uma árvore que caiu no momento do escorregamento. B) Destaque da raiz da árvore envolta no colúvio.  
**Autor:** Francielle Cardozo, dia 03/04/09.

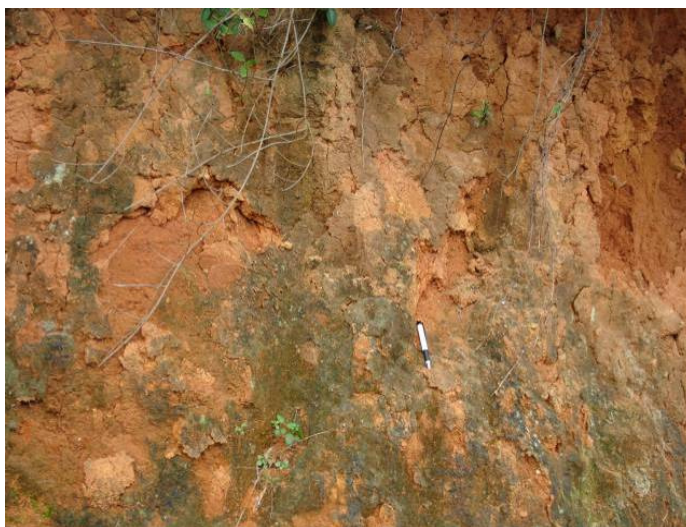
**Figura 6.25:** Detalhamento de um corte presente em uma das ruas próximas do local do escorregamento.

O terceiro local mapeado encontra-se próximo ao ponto anterior, fazendo parte da mesma encosta, e representa um corte que está presente bem perto de uma rua construída em vertente íngreme. Nesse local o material superficial de textura argilosa (colúvio) apresenta uma espessura de aproximadamente 3 metros, como mostra a figura 6.25.

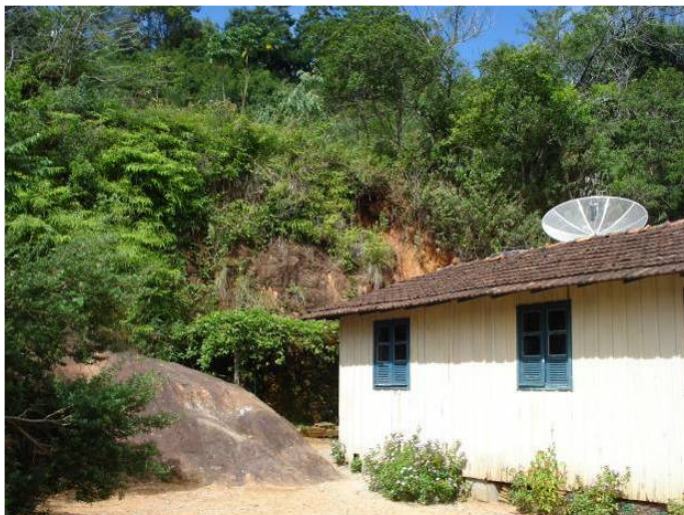
**Figura 6.26:** Localização de uma residência muito próxima a um corte.  
**Autor:** Francielle Cardozo, dia 03/04/09.

A partir daí seguiu-se pela rua Killiano Hammes, no qual toda a encosta foi sendo verificada, onde os locais que mereciam atenção foram mapeados. O quarto local mapeado, que pode ser visto na figura 6.26, já se encontra no bairro de Potecas, e apresenta uma casa que está bem próxima de um corte na encosta, evidenciando que a área é suscetível a ocorrência de um escorregamento, com a presença do colúvio e camada de solo com textura argilosa.

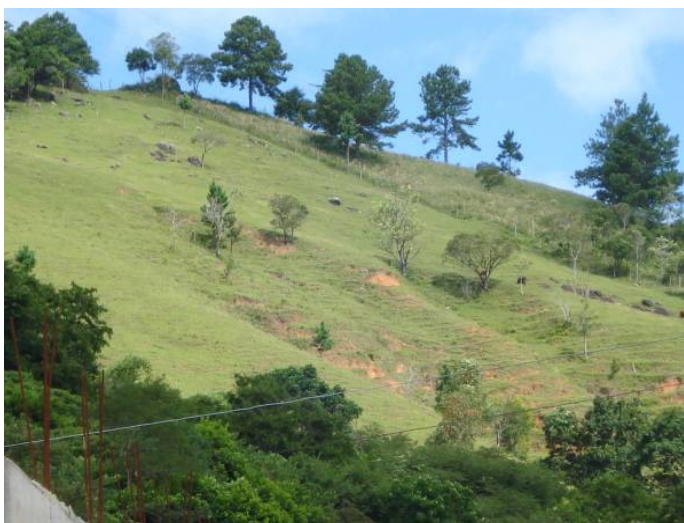
**Figura 6.27:** Presença de ravinas antigas devido ao pisoteio do gado.  
**Autor:** Francielle Cardozo, dia 03/04/09.

Deste local foram batidas duas fotos panorâmicas. A figura 6.27 está presente na direção oeste desta residência, e mostra uma elevação que possui a presença de sulcos e ravinas antigas originadas pelo pisoteio do gado.

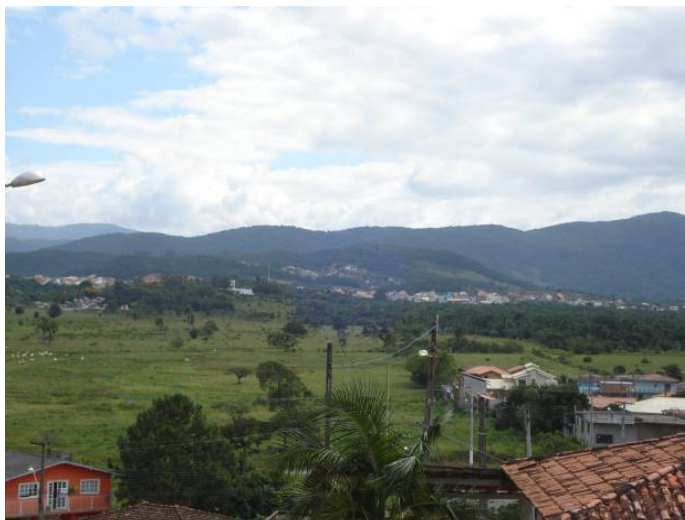
**Figura 6.28:** Detalhe da urbanização que vai se expandindo pelas encostas na bacia do rio Forquilhas.

Na foto 6.28, localizada na direção norte da residência da foto 6.26, nota-se que as encostas se apresentam urbanizadas, demonstrando que as construções vão se expandindo para locais não propícios as mesmas.

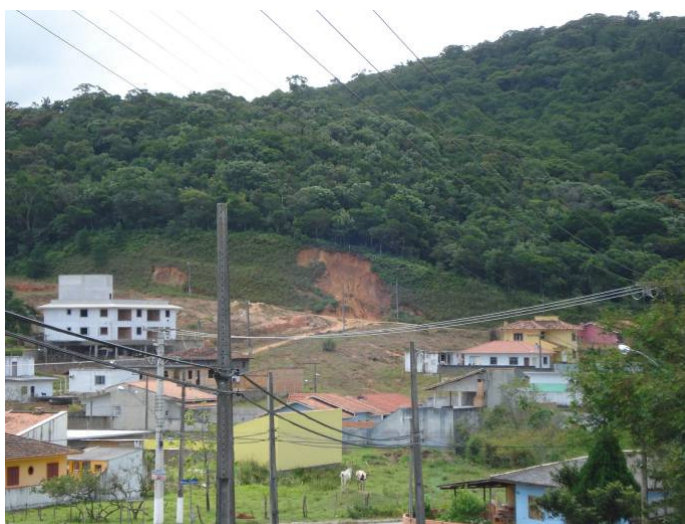
**Figura 6.29:** Detalhe encosta que possui 3 locais de escorregamentos.

O ponto 5 situa-se em uma encosta com 3 locais de escorregamentos, de acordo com a figura 6.29. Neste setor o solo argiloso possui a cor mais avermelhada, com horizonte B textural, de acordo com a figura 6.30 (A). A figura 6.30 (B) mostra o maior dos 3 escorregamentos, detalhando o tamanho do material que desceu, onde se pode notar a cerca que está pendurada acima desse material, salientando que os cortes são feitos sem um planejamento adequado, e mostrando que esse tipo de trabalho acaba sendo inútil, pois o dono do terreno acima acabou perdendo parte de sua terra.

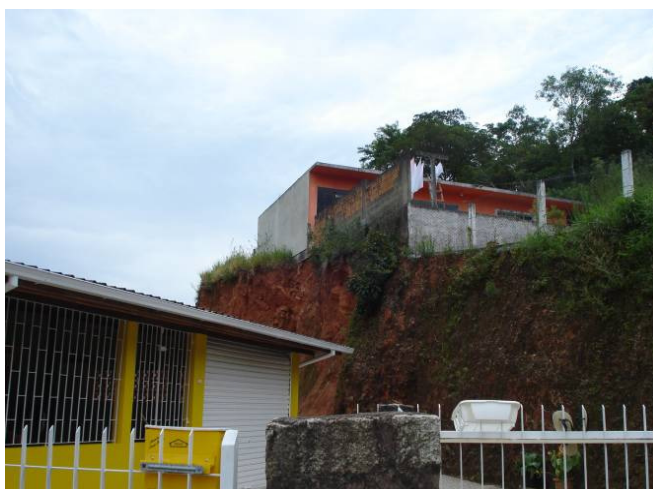
**Figura 6.31:** Duas casas inseridas em um local perigoso devido ao corte com inclinação de 90° na encosta.

O corte referente ao ponto 6 representa uma situação muito comum, presente na figura 6.31. Na foto, nota-se que a casa localizada na parte de baixo está muito próxima do corte, e a casa de cima também está no limite do mesmo. Neste caso, e como em muitos outros, os moradores na base do corte vão ampliando a mesma, aumentando a probabilidade de originar um deslizamento, principalmente por ser uma área suscetível a esse tipo de ocorrência.

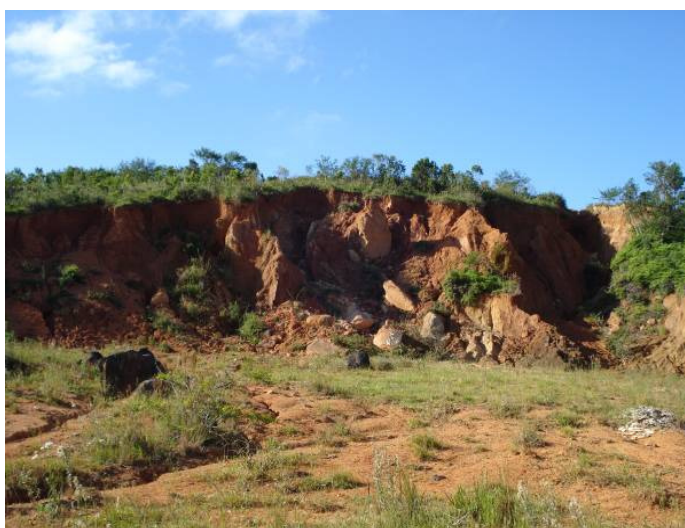
**Figura 6.34:** Material instável na vertente devido a sua retirada.

O nono ponto mapeado indica um local que apresenta material instável na vertente devido à retirada antiga dos mesmos, como mostra a figura 6.34. Foi ao lado desse local que foi descrito o perfil do solo, discutido no subcapítulo 6.4.

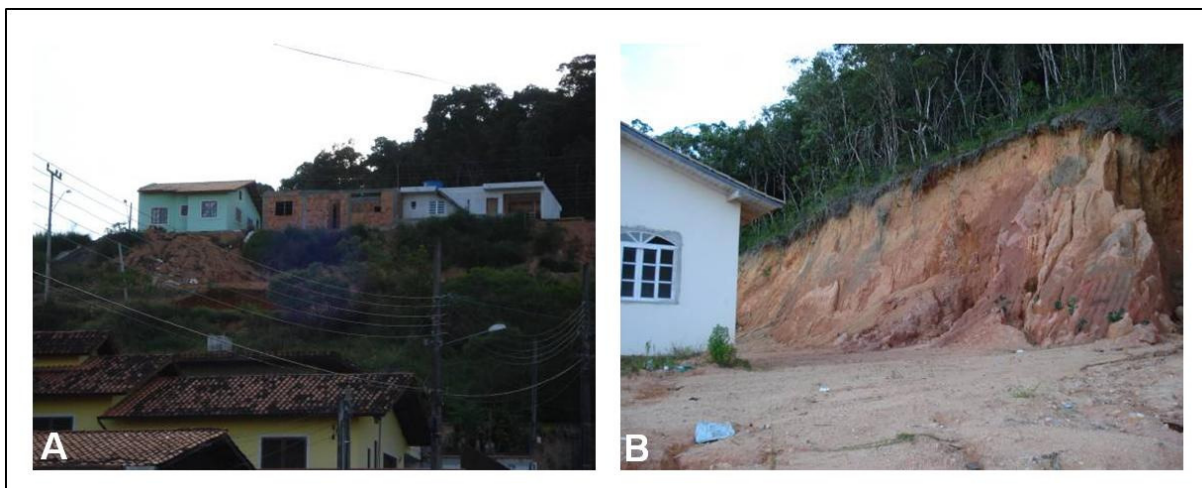
**Figura 6.35:** A) Residências localizadas muito próximas das paredes das encostas. B) Ponto acima da foto anterior, mostrando outra residência muito próxima de uma encosta.

O décimo ponto mapeado está localizado no loteamento Terra Firme, a oeste do setor da encosta analisada anteriormente. Nesse loteamento pode-se notar que muitas residências estão instaladas muito próximas das encostas, em áreas suscetíveis a escorregamentos, como mostra a figura 6.35 (A e B).

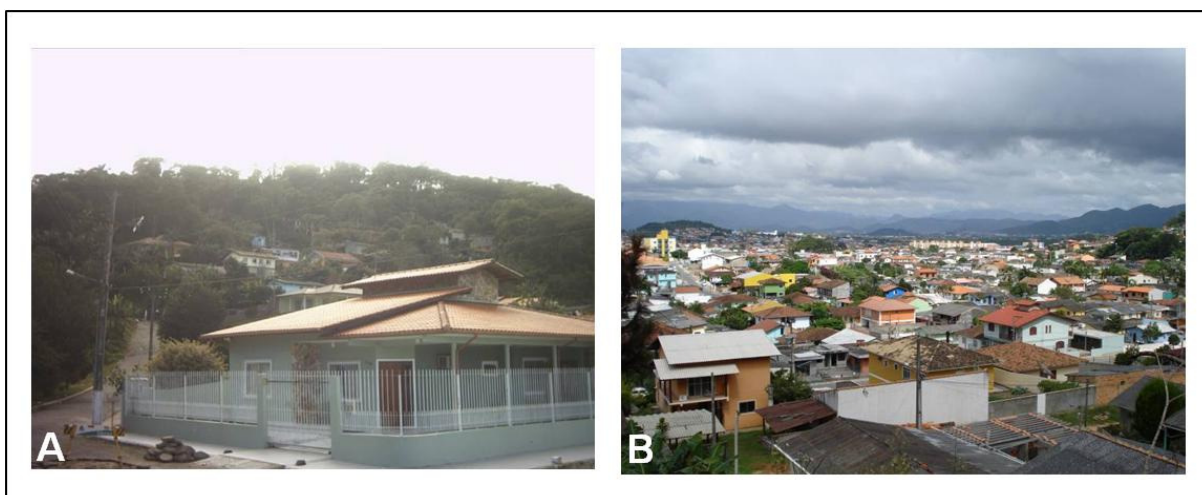
**Figura 6.38:** A) Ocupações inadequadas nas encostas, bairro Forquilha. B) Vista parcial da urbanização localizada na planície de inundação do rio Forquilha.

Com essas análises, conclui-se que a bacia do rio Forquilhas é altamente suscetível à ocorrência de escorregamentos, principalmente pela interferência da população que se instala nessas áreas perigosas, reforçando as recomendações de que o local de estudo necessita de orientação quanto à tomada de medidas, principalmente de fiscalização e restrição à expansão urbana de forma mal planejada, tanto nas áreas de planície junto às margens fluviais, quanto nas áreas de encostas, conforme observar-se nas figuras 6.38 (A e B).

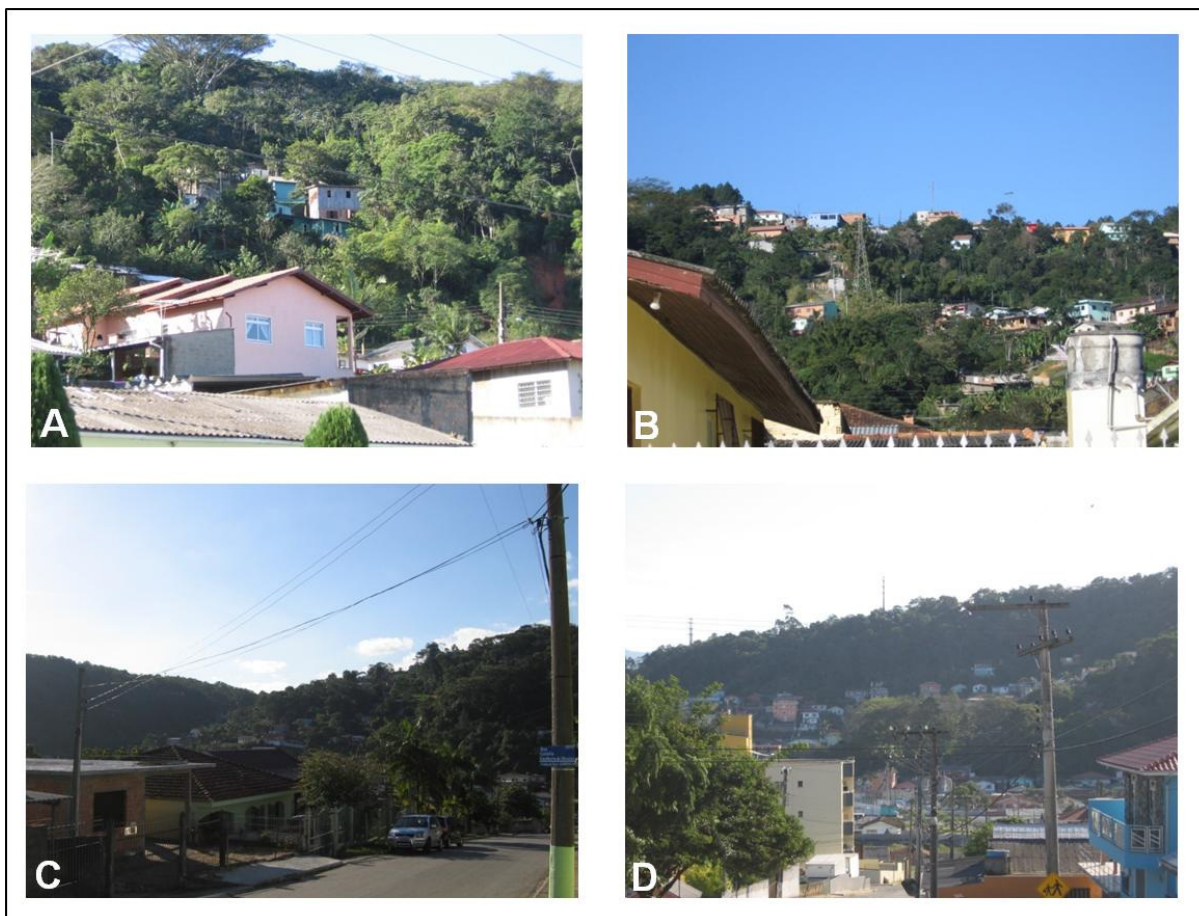
**Figura 6.39:** A, B, C e D) Ocupações inadequadas em vários locais das encostas do bairro Forquilha.

Deste modo, evidenciam-se na área de estudo muitos fatores condicionantes para a ocorrência de movimentos de massa, principalmente em locais que possuem a combinação de altas declividades, encostas retilíneas e a presença de rochas gnáissicas, graníticas e migmatíticas. Além dos condicionantes naturais, destaca-se a interferência antrópica, que favorecem a instabilização do terreno por meio dos desmatamentos e ocupações inadequadas nas encostas, como mostra a figura 6.39 (A, B, C e D).

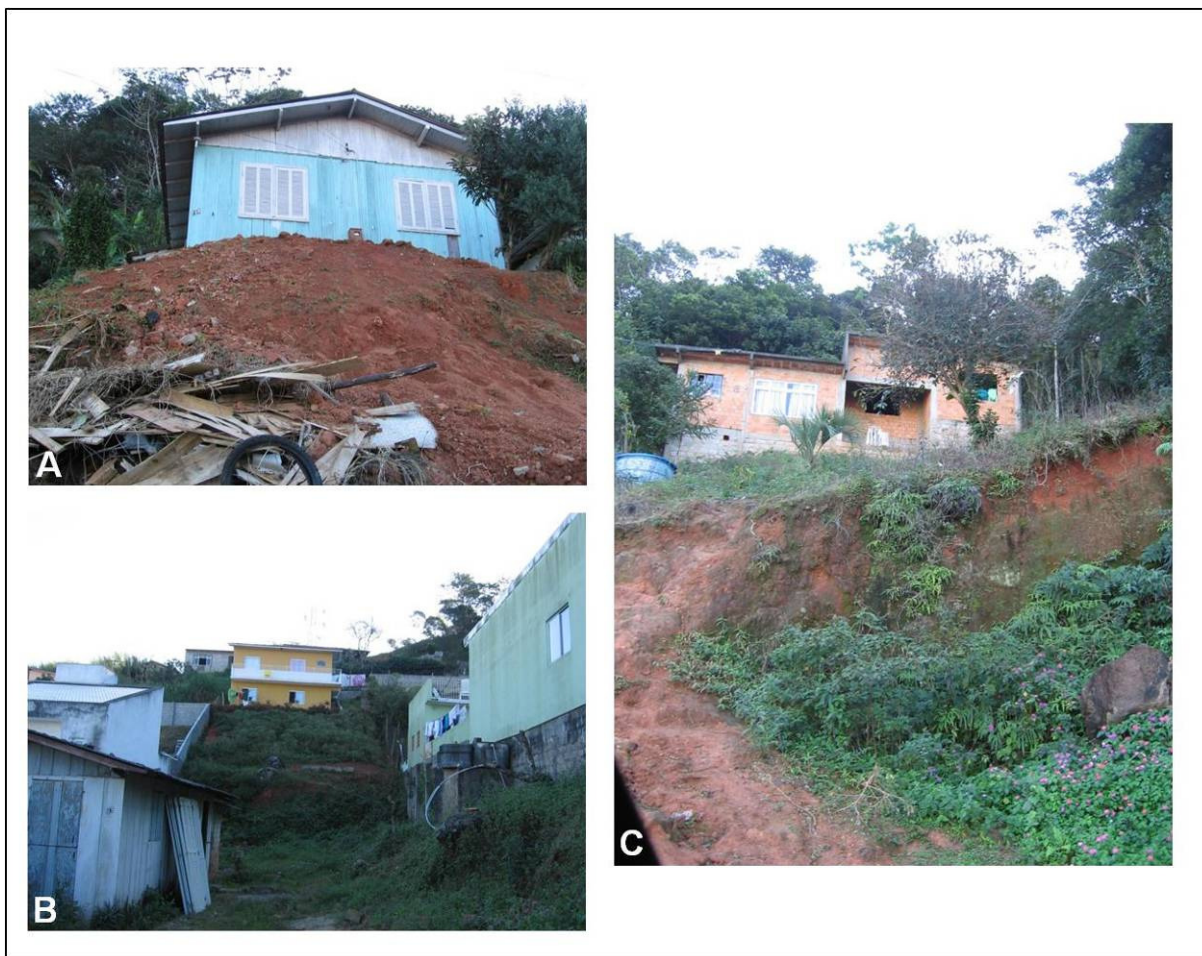
**Figura 6.40:** A, B e C) Detalhe das ocupações localizadas nas encostas do bairro Forquilha.

vazamento na rede de abastecimento, esgoto e presença de fossas; modificação do padrão de drenagem pelo despejo de lixo ou pela construção de moradias em calhas naturais; execução ineficiente de aterros e construção em altura e inclinação inadequada (BONUCCELLI, 1995) , como podem ser visualizados na figura 6.40 (A, B e C), fatores que provocam a instabilização das encostas, e por consequência aumentam a probabilidade da ocorrência de escorregamentos.
