**ESTUDO DE FATORES ASSOCIADOS AO LASCAMENTO DE
COROAS DE ZIRCÔNIA**

Tese de Doutorado

Tese submetida ao Programa de
Pós-Graduação em Odontologia
da Universidade Federal de Santa
Catarina para a obtenção do Grau
de Doutor em Odontologia.

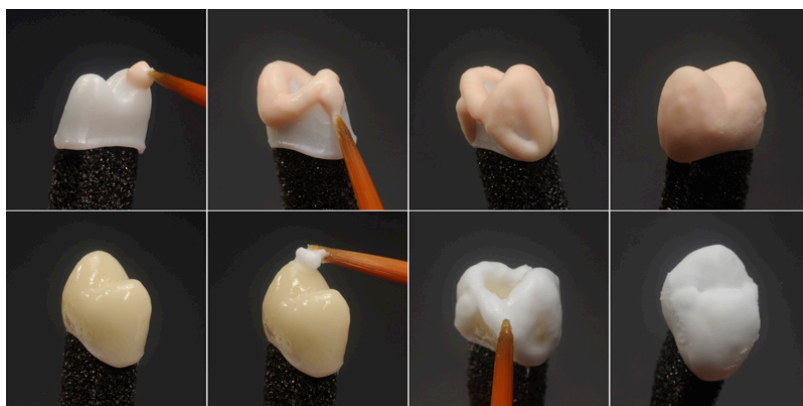
Fig 1. Etapas da estratificação para a construção da dentina e do esmalte.

As porcelanas foram aplicadas por um único operador de acordo com as recomendações do fabricante utilizando cores de dentina e esmalte (D3M2 e EL1 com VM9, lote 19469; DA3 e EA1 com Lava Ceram, lote 8790D) assim como feito na prática. Após a queima do esmalte, a espessura das coroas foi verificada com um especímetro e reduzida com uma broca diamantada superfina em baixa rotação sob lubrificação com água até a espessura de 2.1 mm (cúspide vestibular) e 1.7 mm (superfície vestibular) se necessário. Na cúspide vestibular a relação coping/porcelana foi de 0.5.

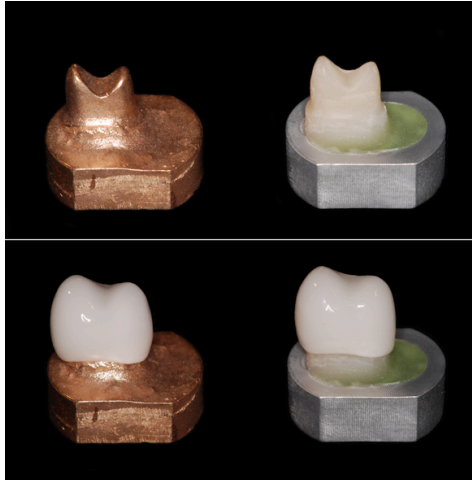
Fig 2. Suportes fabricados para as coroas durante os testes. Na direita, suportes de liga de cobre foram utilizados para o teste de compressão. Os suportes para o teste de fadiga foram feitos de resina composta e fixados com resina epóxi em um suporte de alumínio.

Dois tipos de suporte foram produzidos para cimentar as coroas e as fixarem em posição nas máquinas de teste. Para o teste de compressão as coroas foram cimentadas em um suporte de liga de cobre fabricados a partir do preparo original. Para o teste de fadiga, suportes de resina composta (Grandio, VOCO, Alemanha) foram fabricados e armazenados em água destilada por até 30 dias antes da cimentação das coroas com ionômero de vidro (Fuji iX GP, GC, Japão). Após a cimentação, os espécimes para o teste de compressão foram armazenados secos, enquanto os espécimes para o teste de fadiga foram armazenados em água destilada por no máximo 1 semana antes do teste. A Figura 1 mostra os suportes antes e após a cimentação das coroas.

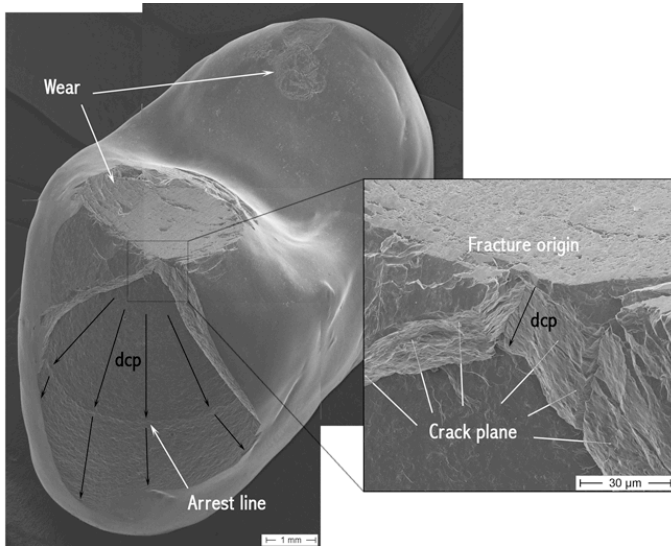
Fig 3. Imagem de MEV de uma coroa lascada do grupo VM9-JAT. O detalhe é uma magnificação do local de origem da trinca. Setas pretas indicam a direção de propagação (dcp).

Em muitas coroas, a trinca propagou a partir do ponto de origem para um plano no interior da porcelana onde refratou e continuou em uma propagação radial. A Fig. 3 mostra uma coroa estratificada com VM9 que ilustra essa descrição, em que a trinca iniciou antes que a faceta de desgaste alcançasse o plano em que a trinca refratou. Uma parte da porcelana da superfície vestibular lascou, mas a parte da cúspide permaneceu aderida apesar da trinca percorrer sob ela.

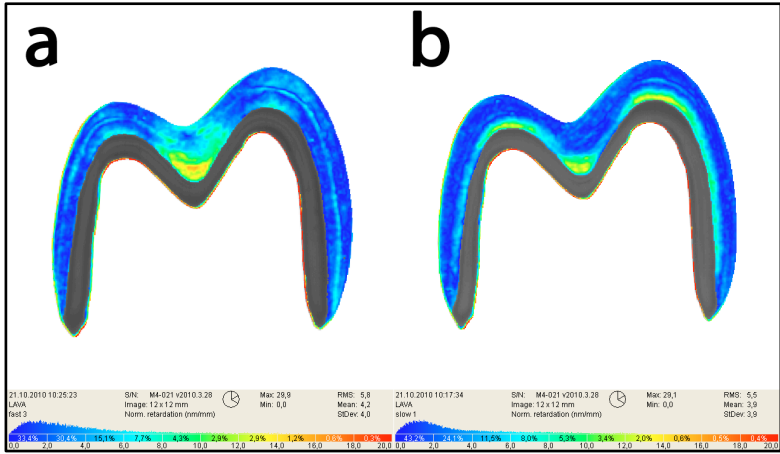
Figura 2. Imagem de fatias de coroas estratificadas com Lava Ceram. A área cinza representa o coping de zircônia. A magnitude e a distribuição espacial dos estresses são representados por gradientes de cor como reflexo da intensidade do retardo (em nm). A imagem da esquerda representa uma coroa resfriada rapidamente. A imagem da direita representa uma coroa resfriada lentamente. A escala abaixo das imagens descreve a representação do retardo em cores, de 0 a 20 nm.

As imagens mostram uma diferença significativa na magnitude e distribuição espacial de estresses residuais entre coroas estratificadas com Lava Ceram e VM9. A taxa de resfriamento apresentou menor efeito na distribuição e magnitude dos estresses. De maneira geral, os estresses gerados dentro da porcelana Lava Ceram foram muito baixos, mas tenderam a concentrar-se na concavidade oclusal para os espécimes resfriados rapidamente, e ao longo da interface para espécimes resfriados lentamente. Para a porcelana VM9, a magnitude dos estresses aumentou da superfície em direção ao interior, com o estresse máximo localizado próximo à interface. Nenhuma diferença entre taxas de resfriamento pode ser observada quanto à distribuição dos estresses, mas estresses levemente maiores foram registrados para as coroas resfriadas rapidamente. Perfis de retardo (retardo vs. distância da superfície) na região da cúspide vestibular para ambas as porcelanas são mostrados nas Figs 3 e 5.
