# Abordagem Integrada De Um Incisivo Central Traumatizado – Relato De Caso Clínico

An integrated approach of a traumatized central incisor – a case report

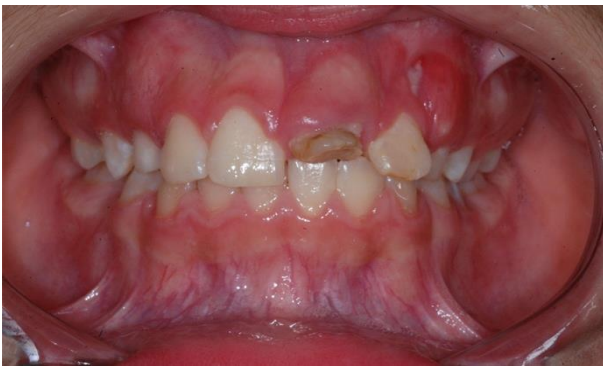
Figura 1 - Aspecto inicial, vista frontal, destacando a destruição coronária do dente 21 e restauração deficiente no dente 22.

Paciente do gênero masculino, com 12 anos de idade, chegou à clínica odontológica com sequelas de trauma nos elementos dentários 21 e 22, sendo que o dente 22 apresentava restauração prévia deficiente, enquanto o dente 21 mostrava amplo comprometimento coronário (fratura e selamento provisório) e necessidade de tratamento endodôntico (figuras 1 e 2).

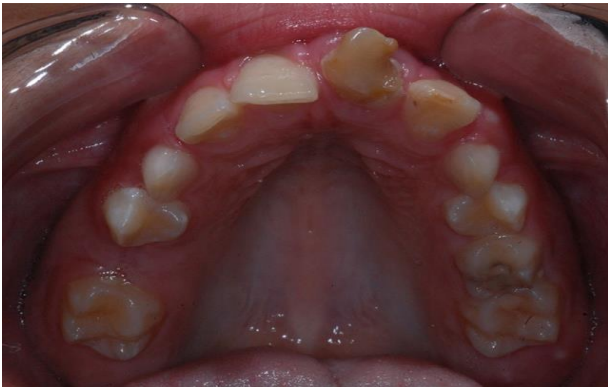
Figura 2 - Aspecto inicial, vista oclusal, destacando o posicionamento do dente 21.

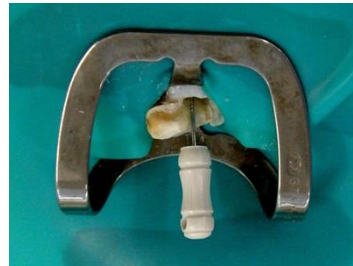
Figura 4 – Localização dos canais para tratamento endodôntico.

coronorradicular (NOTHDURFT et al., 2008; SALAMEH et al., 2008; D'ARCANGELO et al., 2008). A terapia endodôntica foi realizada pela técnica coroa-ápice (figura 4) e obturação dos condutos radiculares pela técnica da condensação lateral. Observou-se a obturação dos dois canais radiculares paralelos (principal e colateral) e da perfuração com guta percha e cimento endodôntico (Endofill – Dentsply, York, PA, USA). Ocorreu sobre-obturação lateral mesial, devido à dificuldade de controlar a inserção dos cones de guta percha acessórios (figura 5). Todavia, optou-se pela proservação do caso, observando-se, em um primeiro momento, a resposta clínica do paciente (ausência de sintomatologia) e, posteriormente, o resultado radiográfico (desejável formação de tecido ósseo reparador) (conforme necessidade futura, seria realizado acesso cirúrgico para remoção dos excessos de material obturador endodôntico).

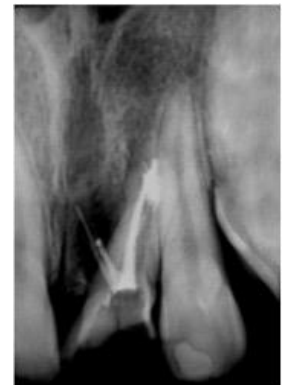
Figura 5 – Tratamento endodôntico concluído com desobturação parcial do canal principal e sobre-obturação lateral mesial.

Foi então realizada uma desobturação parcial do canal radicular principal, através de brocas Gates-Gliden e Largo, mantendo 4 mm de obturação endodôntica para selamento apical (figura 5). Após, um pino de fibra de vidro (White Post DC1 – FGM, Joinvile, SC, Brasil) (figura 8) foi testado no canal principal. Após a realização do isolamento do campo operatório, o pino foi cimentado com cimento resinoso convencional de presa dual (AllCem, FGM), seguido de reconstrução direta com resina composta seguindo a técnica incremental com guia de silicóna, para auxílio da conformação do incremento relativo ao esmalte palatino. O sistema adesivo empregado no caso foi o Scotchbond Multiuso (3M ESPE, Sumaré, SP, Brasil), e a resina composta utilizada foi a Filtek Z350 XT (3M ESPE), nas cores A3D, B3D, A3E, A2E e CT. O dente 22 teve sua restauração substituída, utilizando os mesmos materiais supracitados. O acabamento das restaurações foi realizado com pontas diamantadas 3195F e 3118F, lâminas de bisturi número 12 seguido de tiras de lixa para as faces proximais, discos sof-lex série laranja (3M ESPE) para a face vestibular, pontas silicionizadas abrasivas (Enhance – Dentsply, York, PA, USA) e roda de feltro com pasta diamantada Enamelize (Cosmedent, Chicago, IL, USA) para o polimento. Nas figuras 9 e 10 pode-se visualizar o aspecto final da reabilitação estética (dentes 21 e 22), em vista frontal e lateral, em que se pode observar a devolução da forma anatômica, cor e um melhor alinhamento dentário para o dente 21. Decorridos 6 meses da conclusão do caso (proservação), observou-se sucesso clínico e radiográfico (figura 11). As restaurações dos dentes 21 e 22 mantiveram suas características iniciais e o tratamento endodôntico apresentou mutismo clínico e sinais de reparo ósseo na lesão lateral mesial, como se pode perceber na figura 11.

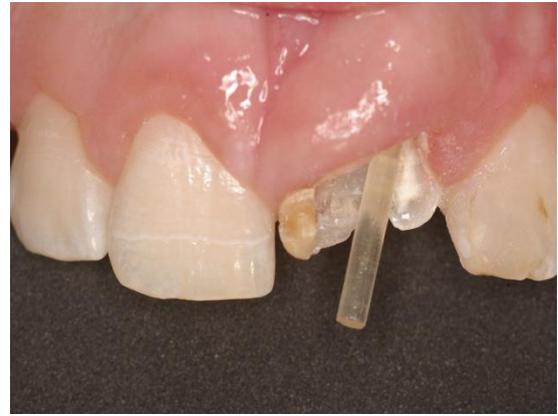
Figura 8 - Prova do pino de fibra de vidro prévio à cimentação e inclinação acentuada do pino

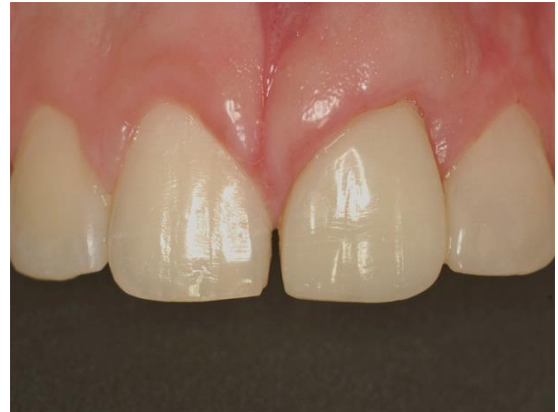
Figura 9 - Caso concluído, vista frontal final (reconstrução do 21 e substituição da restauração do 22 em resina composta) .
