REABILITAÇÃO FUNCIONAL E ESTÉTICA DE PACIENTE COM DENTIÇÃO DESGASTADA: UMA ABORDAGEM MINIMAMENTE INVASIVA

Functional and aesthetic rehabilitation of patient with worn dentition: a minimally invasive approach

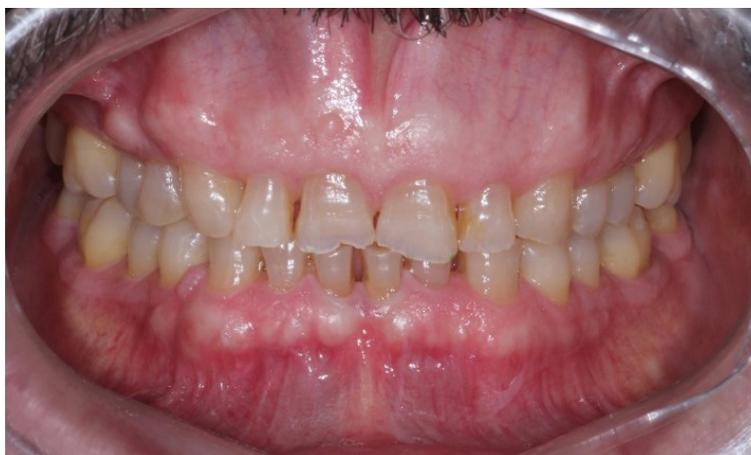
Figura 1: Fotografia inicial, observa-se o desgaste das incisais dos dentes ântero-superiores, bem como a mordida profunda.

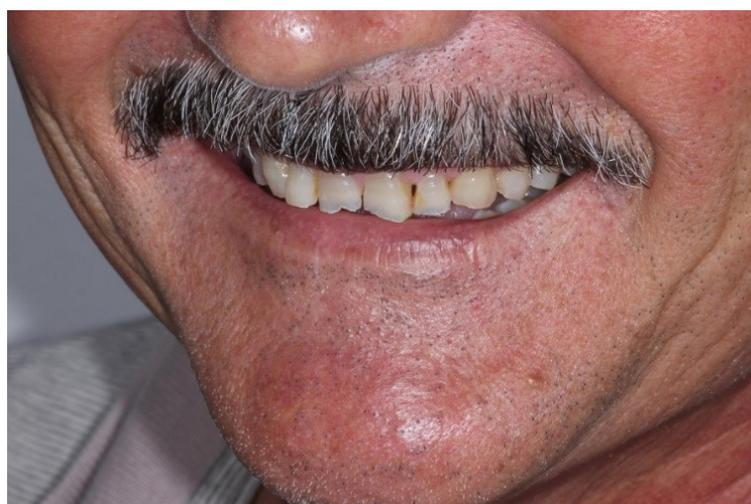
Figura 2: Fotografia inicial vista lateral, observa-se o desgaste das incisais dos dentes ântero-superiores.

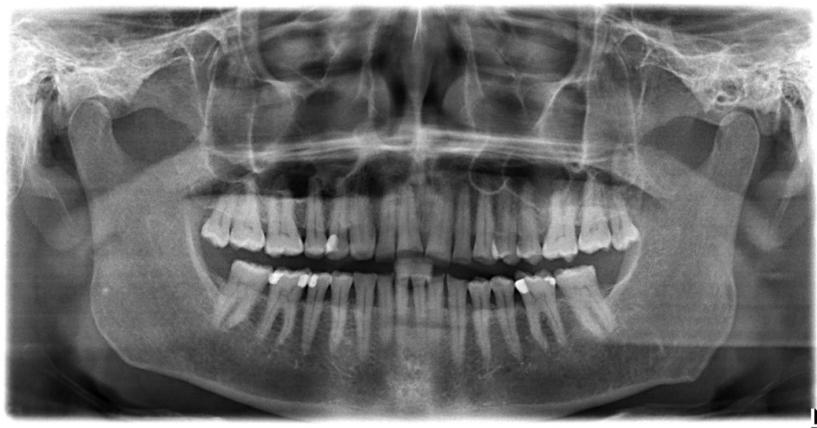
O exame radiográfico panorâmico (Figura 3) foi solicitado para diagnóstico complementar. A partir dele foi possível avaliar a favorável inserção óssea dos dentes, sem espessamento dos ligamentos periodontais. As restaurações dos elementos 35, 36 e 46 se apresentavam bem adaptadas. Os terceiros molares 18 e 28 se encontravam extruídos.

Figura 3: Radiografia panorâmica para exame complementar. Os dentes demonstram inserção óssea adequada, ausência de cáries e lesões periapicais e desgaste coronário nos dentes inferiores e ântero-superiores.

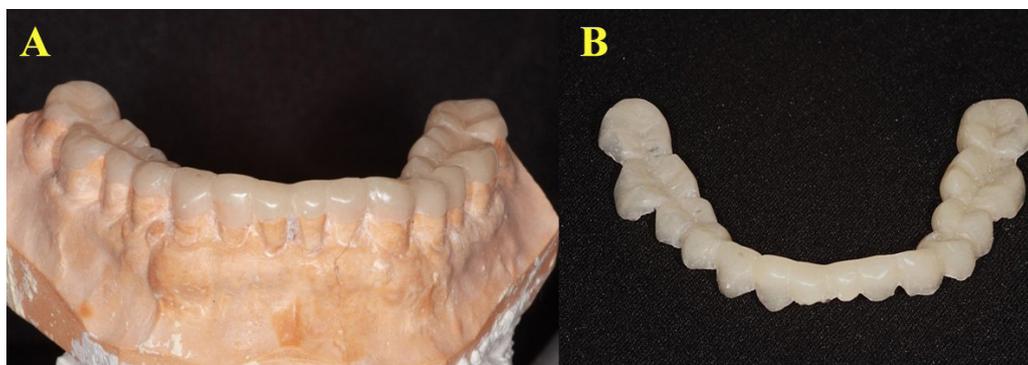
Figura 4: Placa de estabilização (*overlay*) para que o paciente se habitue à nova DVO.

Após o registro intermaxilar e a montagem do arco facial, os modelos de gesso foram montados em ASA. A montagem dos modelos foi conferida, a fim de certificar que estava semelhante à posição de RC registrada clinicamente. Tal montagem foi enviada ao laboratório para confecção de uma placa para restabelecimento de dimensão vertical (Figura 4), para averiguação estética e funcional da nova condição dos dentes. A placa foi instalada provisoriamente (Figura 5) e o paciente foi instruído a utilizá-la durante todo o dia, por trinta dias, retirando-a apenas para dormir. O princípio da oclusão mutuamente protegida foi seguido, de maneira que foi restabelecida a guia canina durante a lateralidade e a desocclusão dos dentes

posteriores durante movimentos excursivos, com contato distribuídos nos dentes anteriores durante a protrusão. Durante este período, houve retornos periódicos para ajustes oclusais.

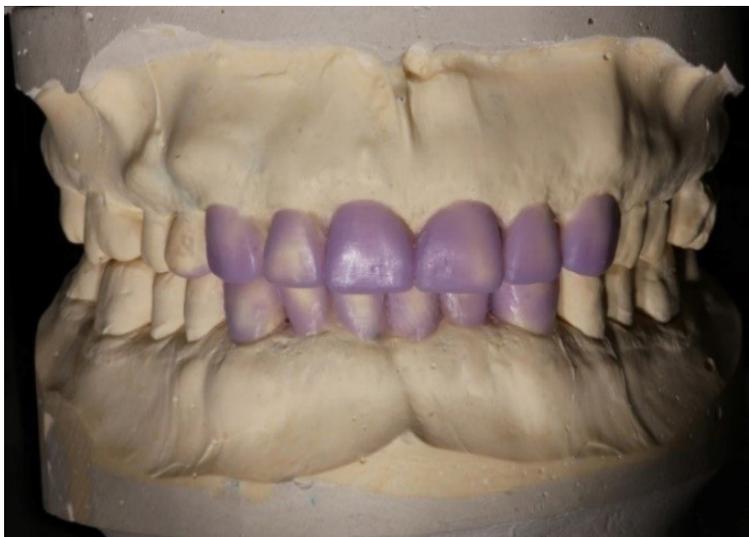
Figura 6: Enceramento diagnóstico para reconstrução estética do novo sorriso.

Passados trinta dias de utilização do dispositivo interoclusal efetuou-se a restauração das faces oclusais de todos os elementos do arco inferior com resina composta. Para tal feito foi fabricado um *mock-up* de acetato de 1mm para que a luz ultrapassasse o material e fosse possível polimerizar a resina depositada na coroa dental. Os elementos foram condicionados com ácido fosfórico a 37%, posteriormente a lavagem e secagem aplicou-se sistema adesivo Adapter Single Bond 2 – 3M. O processo restaurador se deu através de resina composta fotopolimerizável na cor A2 da marca comercial (Charisma Diamond – Kulzer). Após o arco inferior ter sido restaurado, uma nova moldagem foi efetuada e enviada ao laboratório para então se efetuar o enceramento diagnóstico dos elementos anteriores superiores e inferiores (Figura 6).

O enceramento diagnóstico possibilitou a visualização dos resultados estéticos a partir de um *mock-up* com a utilização de resina bisacrílica (Structur – VOCO). Após a aprovação do paciente quanto à estética dos dentes anteriores, procedeu-se a reconstrução dos mesmos a

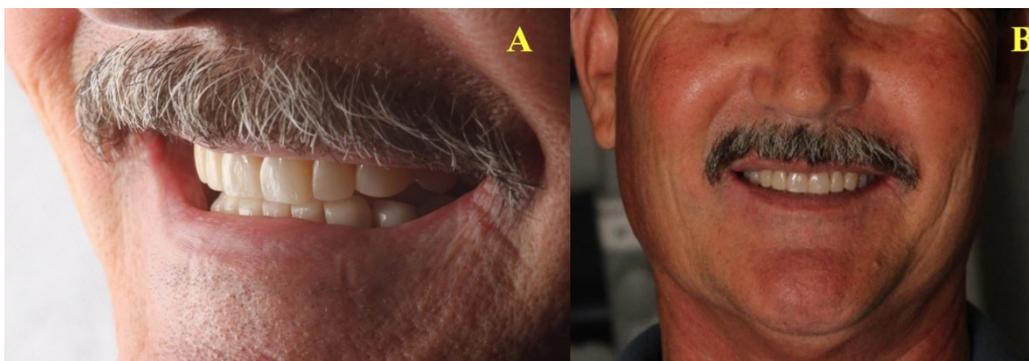
Figura 7: Aspecto final do tratamento reabilitador, vista intraoral (A) e extraoral (B).

Os compósitos foram inseridos no *mock-up*, o qual foi inserido na cavidade bucal e posicionado sobre os dentes para, em seguida, executar a fotopolimerização por 20 segundos em cada face do dente envolvida. Após retirar o guia de silicone a resina estava devidamente assentada e aderida ao esmalte. Os ajustes foram efetuados com brocas de ponta diamantada cônica de extremidade arredondada (FG 3195FF – KG Sorensen) para as faces proximais e brocas diamantada de ponta de chama (3118 FF – KG Sorensen) para as regiões lingual e palatina. Tiras de lixa para polimento auxiliaram na delimitação dos pontos de contato. A oclusão foi checada com o auxílio do papel carbono e os ajustes necessários foram realizados. Os elementos foram polidos com borrachas abrasivas, pasta para polimento e escova de pelos de cabra (Figura 7).
