Aderência de revestimentos em paredes de blocos cerâmicos com função estrutural

Adherence of ceramic tiles on structural ceramic block masonry

Jefferson Sidney Camacho
Valério Paz Dorneles
Guilherme Aris Parsekian
Alexsandro dos Santos Felipe

Revista Ambiente Construído

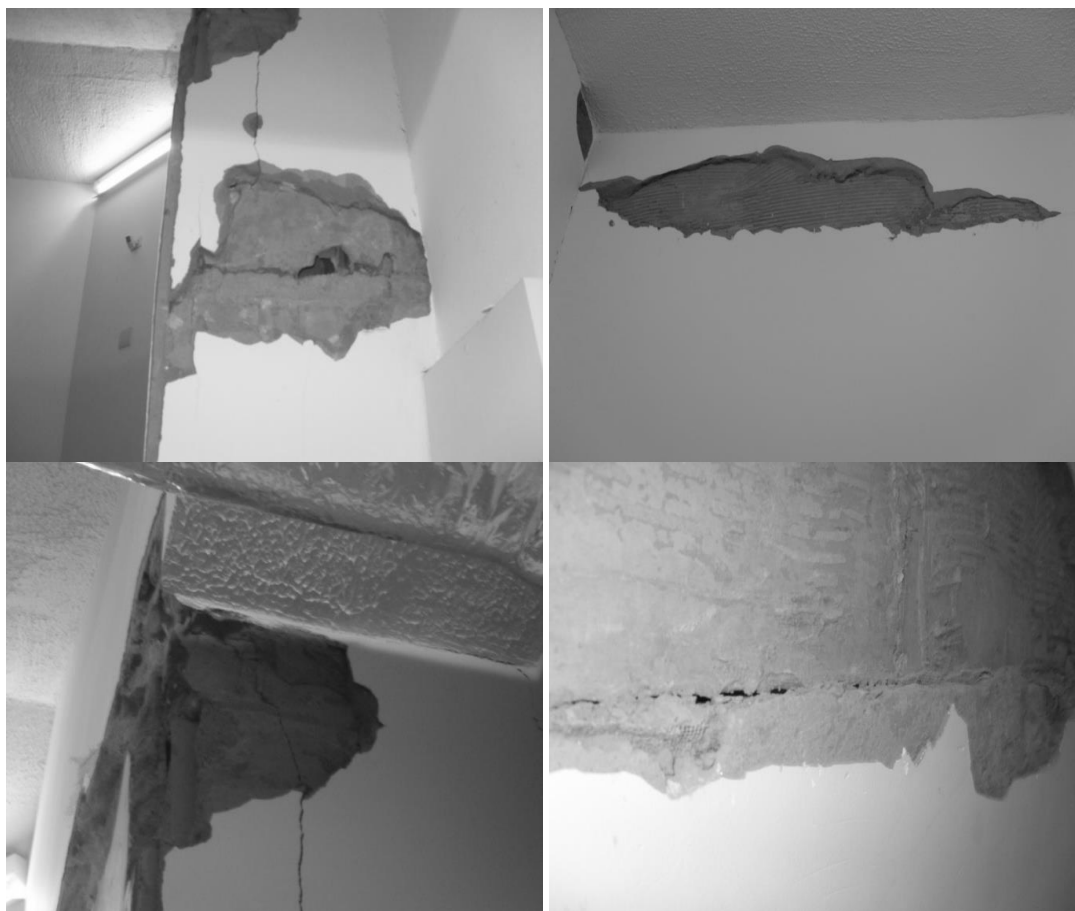
A capacidade de absorver deformações varia entre os diferentes tipos de estruturas. Nas situações em que ocorre a ligação entre a alvenaria estrutural e o concreto armado, por exemplo, regiões comuns de desprendimentos são verificadas, como se pode observar na Figura 1 (as fotos são de autoria dos próprios autores deste trabalho).

Figura 1 - Regiões mais comuns dos desprendimentos de emboço em ligações de alvenaria estrutural de blocos cerâmico e concreto armado

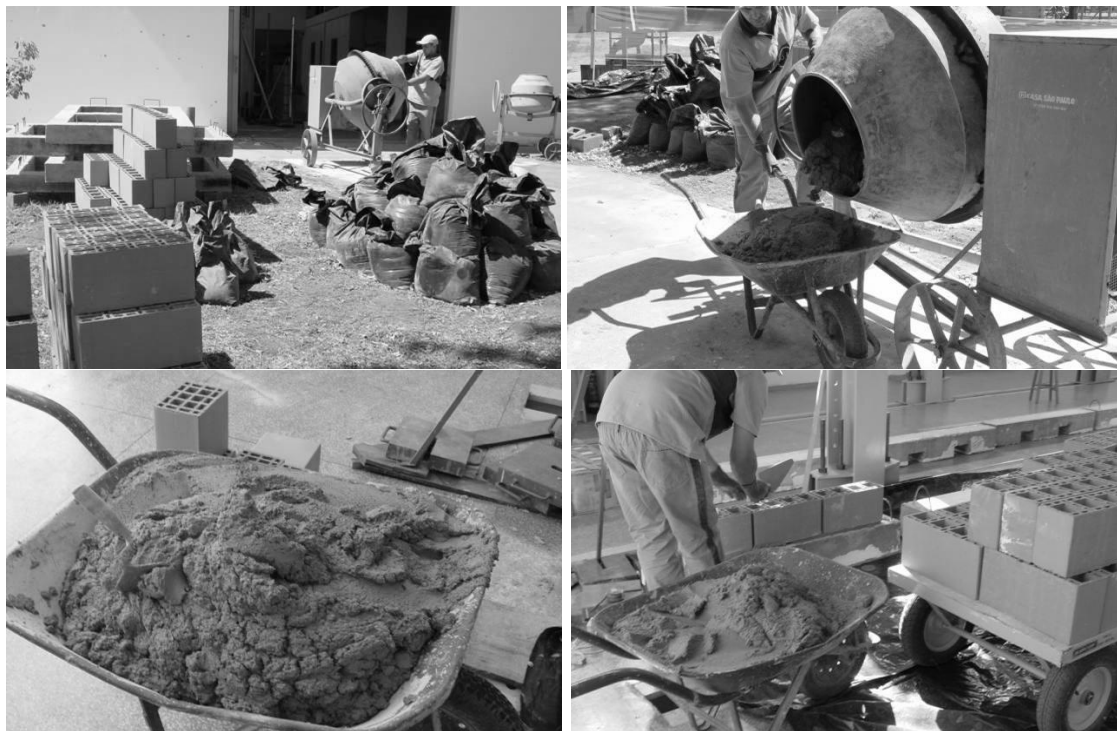
Seguindo o procedimento de preparo semelhante ao proposto por Romano *et al.* (2010), a argamassa de assentamento e emboço utilizada nas paredes foi a mista, composta por cimento, cal e areia, na respectiva proporção de 1:0,5:4, contendo areia do tipo grossa lavada, para assemelhar-se a uma obra convencional foi utilizada uma betoneira inclinada a 30°, conforme é mostrada na Figura 2. A espessura do emboço foi determinada de acordo com as prescrições normativas da NBR 13749 (ABNT, 2013).

Figura 2 - Esquema de produção da argamassa de emboço e assentamento

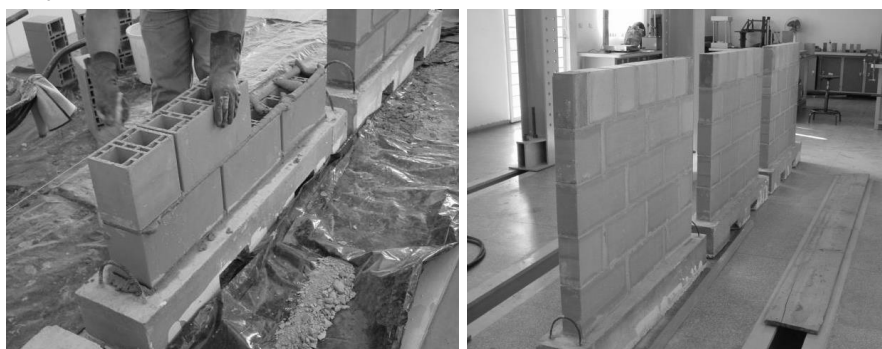
A execução das paredes, emboço e a aplicação dos revestimentos foram realizados por mão de obra especializada e que atendesse as prescrições normativas a esse tipo de assentamento em obras reais, conforme Figuras 5, 6 e 7.

Figura 5 - Execução das paredes cerâmicas

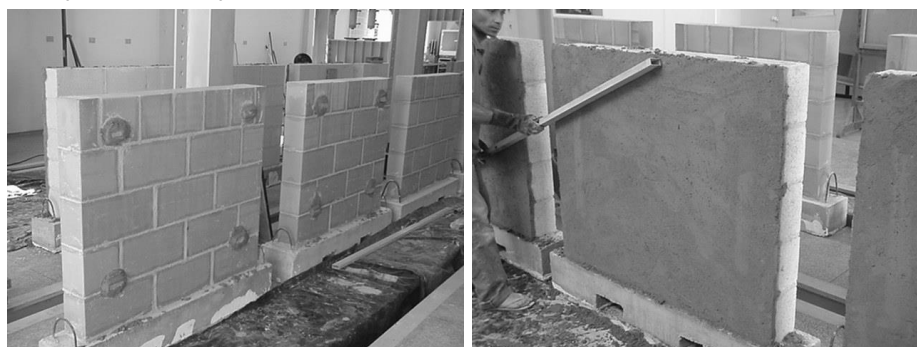
Em três paredes foram executadas camadas de emboço em uma das faces (PCE-R) com 1,5 cm de espessura, espessura na qual está dentro da faixa recomendada por Lima (2003). Este emboço envolveu também a viga de reação, sobre o qual foram aplicadas as placas cerâmicas com argamassa colante conforme as prescrições da NBR 13755 (1996). Nas outras três paredes, o revestimento foi aplicado sem a presença do emboço (PCE), diretamente sobre os blocos cerâmicos, envolvendo a viga superior de concreto, também com argamassa colante.

Figura 6 - Execução dos emboços das paredes cerâmicas

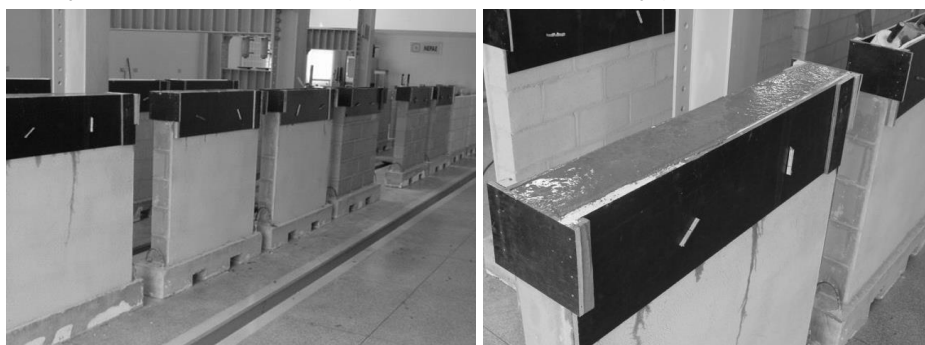
Figura 7 - Execução das vigas superiores (paredes com e sem emboço)

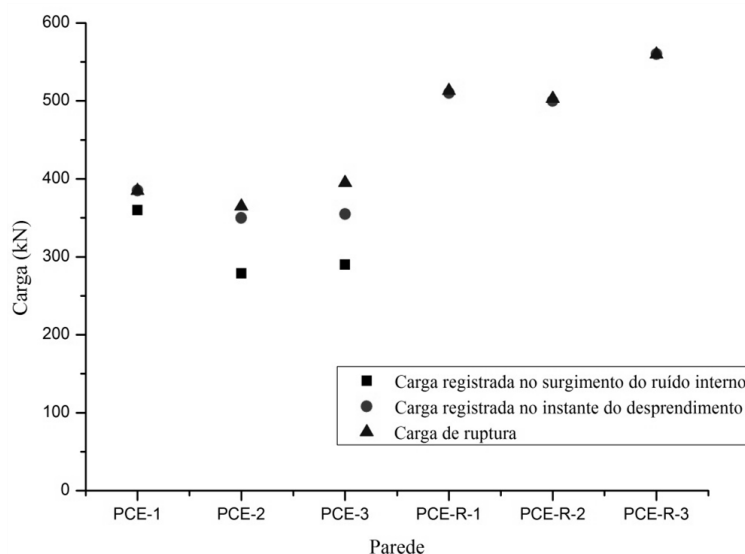
Por meio da Figura 9 é possível verificar que os ruídos e desprendimentos do revestimento cerâmico ocorreram praticamente no instante da carga de ruptura nas paredes com emboço. Nas paredes sem o emboço nota-se também que o desprendimento ocorreu próximo ao limite estrutural da parede.

Os ruídos (estalos) internos percebidos nas paredes, indicando um possível desprendimento do revestimento em alguns pontos, ocorreram somente nas paredes sem emboço a uma carga média de 310 kN que corresponde a aproximadamente 81% da carga média de ruptura dessas paredes. Apesar desse comportamento, é razoável supor que o risco de aparecimento de problemas patológicos no tipo de revestimento utilizado neste trabalho em função do carregamento da parede não é elevado, uma vez que, durante sua vida útil, é improvável que o carregamento atuante se aproxime tanto de seus valores últimos.

Figura 9 - Cargas correspondentes aos estalos, desprendimentos dos revestimentos e ruptura da parede

Nas Figuras 9 e 10 são apresentados os valores medidos nos ensaios das paredes e os eventos observados, tais como a produção de ruídos internos nas paredes (estalos) e o desprendimento dos revestimentos, associando a esses eventos as respectivas cargas, tensões e deformações atuantes nas paredes. Nas Figuras 11, 12 e 13 é possível visualizar as formas de ruptura das paredes.

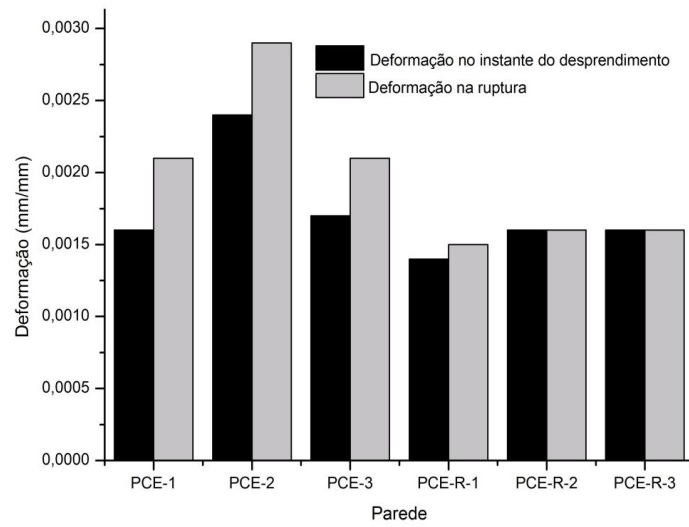
Na Figura 10, nota-se que a deformação foi maior para o caso onde as paredes não receberam o emboço antes da aplicação dos revestimentos cerâmicos; já para as paredes com o emboço, os valores de deformação foram praticamente iguais durante o evento observado de desprendimento e ruptura da estrutura.

Figura 10 - Deformações de desprendimento do revestimento e de ruptura das paredes

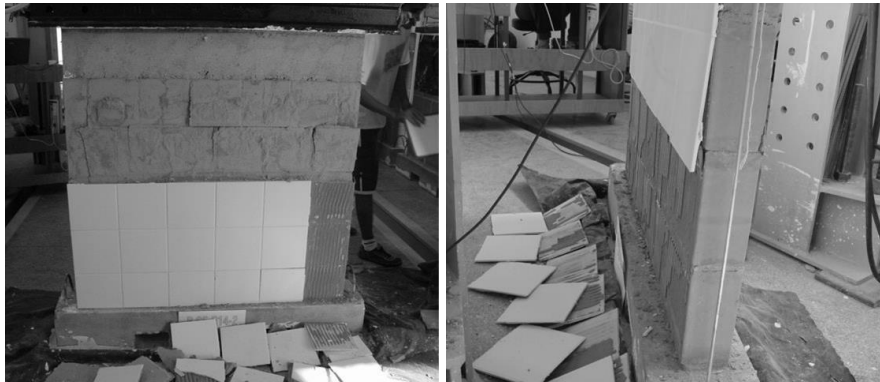
A Figura 11 mostra a ocorrência dos desprendimentos das placas cerâmicas e da argamassa colante nestas paredes sem emboço.

Figura 11 - Paredes cerâmicas sem emboço: descolamento do revestimento

(a) nas paredes cerâmicas sem emboço, o desprendimento do revestimento se deu a uma carga média de 363kN, que corresponde a aproximadamente 95% da carga média de ruptura das mesmas;

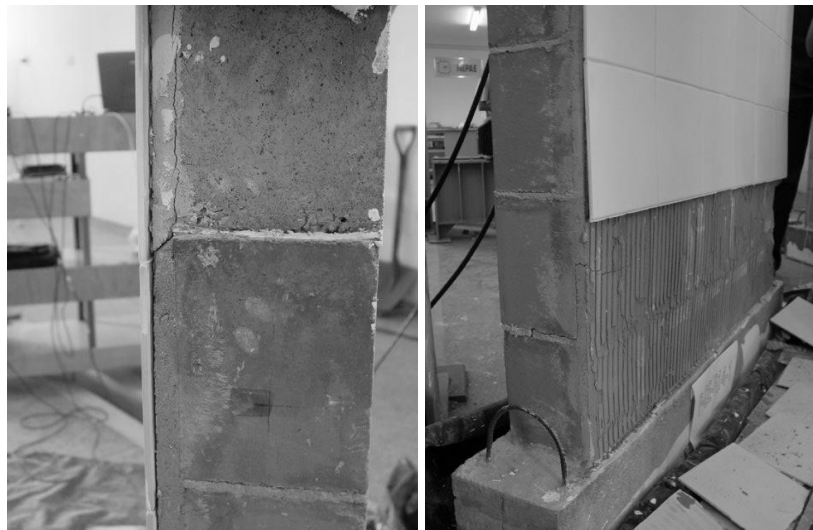
Na Figura 12, verifica-se que a ocorrência dos desprendimentos das placas cerâmicas e da argamassa colante foi menor devido à aplicação do emboço.

Figura 12 - Paredes cerâmicas com emboço: interface emboço/alvenaria

(c) neste sistema com emboço, pode-se considerar que não houve a ruptura do revestimento cerâmico, o mesmo se manteve inalterado praticamente até o momento da ruptura das paredes. Percebeu-se uma forte ligação entre emboço e alvenaria, pois terminado o ensaio, a camada de emboço permanecia em grande parte íntegra e aderida aos blocos, havendo o desprendimento somente da placa cerâmica em relação ao emboço.

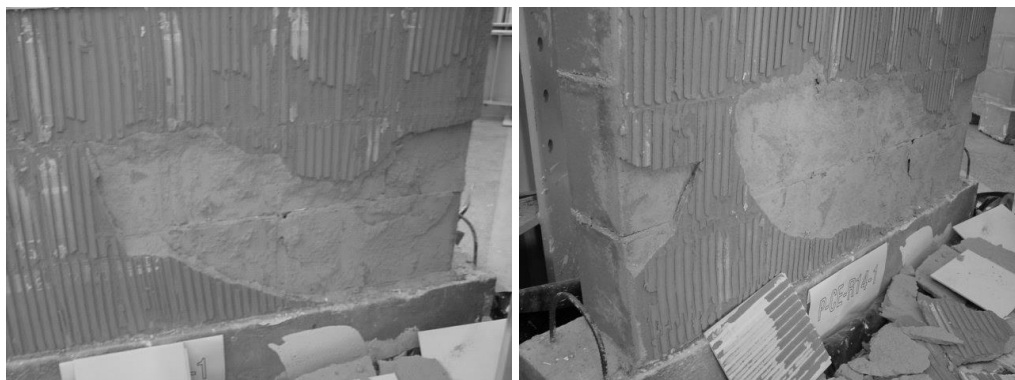
Na Figura 13, é possível visualizar a região das paredes onde houve o desprendimento do emboço, argamassa colante e placa cerâmica, simultaneamente.

Figura 13 - Paredes cerâmicas com emboço: desprendimento do revestimento e emboço

(b) nas paredes cerâmicas com emboço, o desprendimento do revestimento se deu a uma carga praticamente idêntica à carga de ruptura das mesmas, o que possibilita afirmar que na realidade não houve o descolamento do revestimento, mas sim a ruptura de todo o sistema; e
