**Ocupação da terra e qualidade da água na periferia da Região Metropolitana de Porto Alegre, RS: o caso da Barragem Mãe d'Água**

*Nina Simone Vilaverde Moura, Luís Alberto Basso*

*Pesquisas em Geociências*, 37 (3): 227-241, set./dez., 2010.

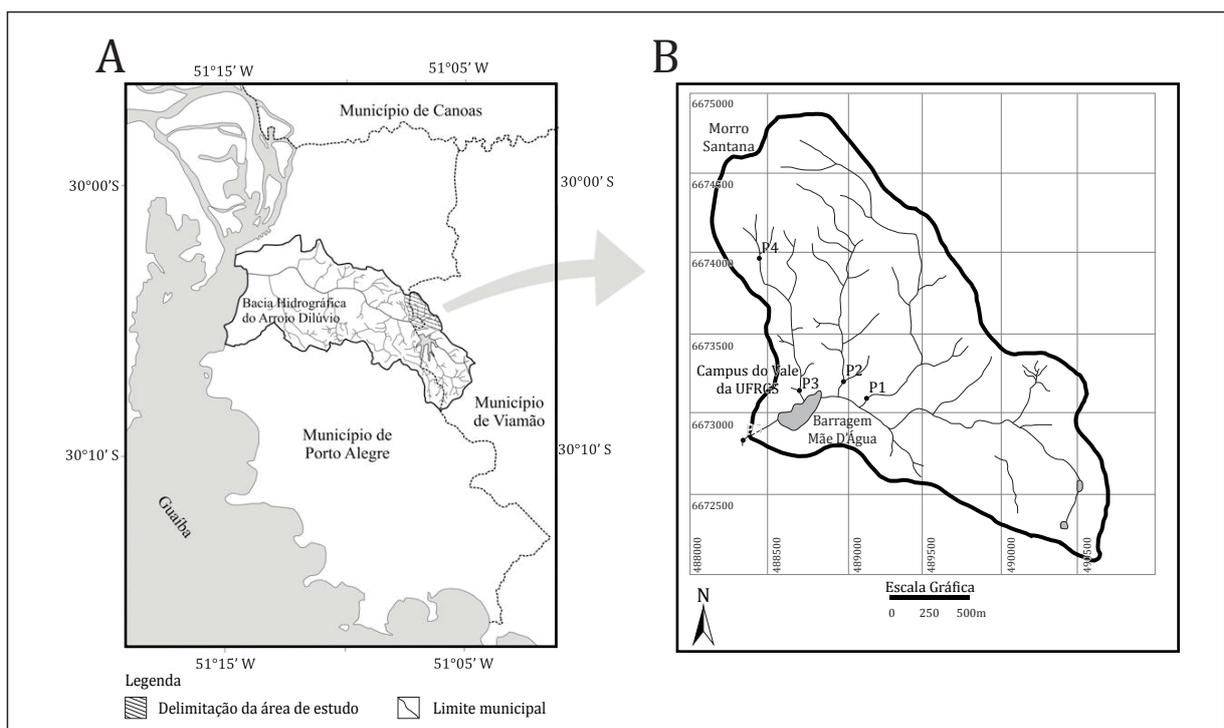
Figura 1. (A) Localização da área de estudo; (B) pontos (P1, P2, P3, P4 e P5) de coletas de amostras de águas.

A área de estudo refere-se a uma sub-bacia hidrográfica pertencente à bacia do arroio Dilúvio situada na RMPA, estado do Rio Grande do Sul, entre os municípios de Porto Alegre e Viamão. A área que pertence ao município de Porto Alegre, dentro da bacia hidrográfica em estudo, refere-se basicamente ao Campus do Vale da Universidade Federal do Rio Grande do Sul (UFRGS). A maior parte da bacia hidrográfica está situada no município de Viamão e, nesse sentido, muito relacionada ao processo de formação do mesmo no contexto da RMPA (Fig. 1).

Realização de campanhas de amostragens de água em cinco pontos dos arroios que desembocam na barragem Mãe d'Água e posterior análise em laboratório de parâmetros de qualidade de água nas seguintes datas: 18/11/2000, 02/06/2001, 15/02/2003 e 08/12/2003: as coletas de amostras de águas dos arroios foram tomadas manualmente através de frascos adequados aos parâmetros a serem analisados, posteriormente preservados em caixa de isopor com gelo, até a análise em laboratório. Os cinco pontos de coleta são (Fig. 1): P1: em arroio sem nome, próximo da foz do arroio, a menos de 400 m da barragem; P2: em arroio sem nome, próximo da foz do arroio, a menos de 250 m da barragem; P3: em arroio sem nome, próximo da foz, a menos de 100 m da barragem; P4: em arroio sem nome (o mesmo onde se localiza o P3), próximo da nascente, a aproximadamente 1 km da barragem; P5: no arroio Dilúvio, a aproximadamente 300 m a jusante da barragem. Os parâmetros de qualidade de água analisados variaram conforme a data de coleta das amostras. Na primeira (18/11/2000) e na terceira coleta (15/02/2003), a temperatura (°C), o pH, a condutividade elétrica a 25 °C (CE, em  $\mu\text{S cm}^{-1}$ ), a turbidez (UNT) e o oxigênio dissolvido (OD, em  $\text{mg L}^{-1}$ ) foram determinados *in loco* a partir do analisador U-10, da Horiba, de boa precisão e facilidade de uso

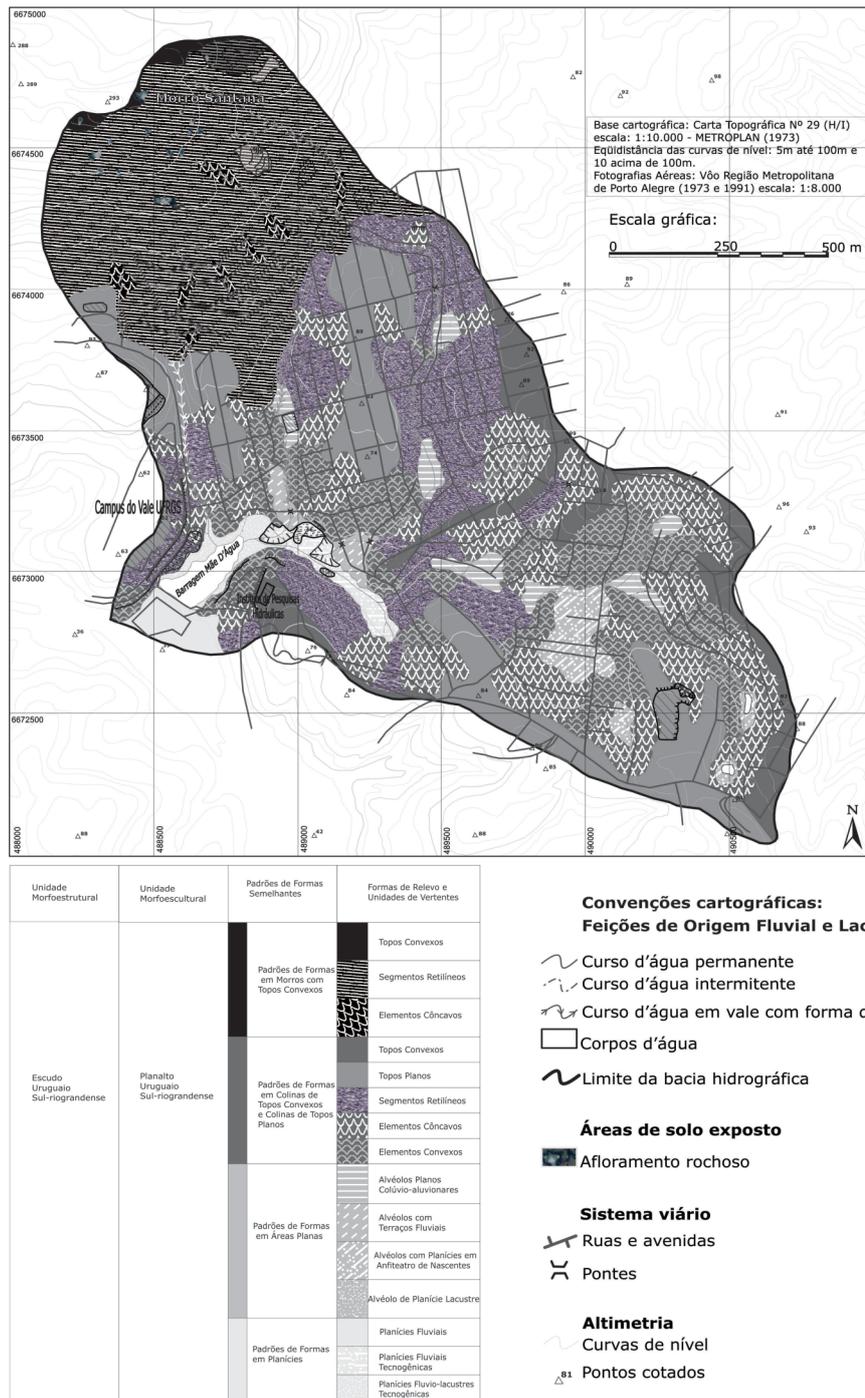
Figura 2. Mapa Geomorfológico da Bacia Hidrográfica do arroio Mãe D'Água.

tado por Padrões de Formas Semelhantes, assim caracterizados (Fig. 2):

Padrão de Formas em Morros com Topos Convexos: formado por morros de topos estreitos convexizados e vertentes com segmentos predominantemente retilíneos e elementos côncavos com declividades médias entre 30-40 % e 20-30 %, respectivamente. As altitudes vão desde 80-100 m em média até o ponto máximo cotado em 293 m. O Padrão em Morros é constituído por sedimentos procedentes dos granitos (Granito Santana), em geral alterados com pequena cobertura de material

arenoso, transicionando para um material tipicamente saibroso. No Padrão de Formas em Morros observam-se cicatrizes de mineração que apresentam a rocha exposta e rupturas de declive por corte na rocha e superfícies planas criadas pela ocupação urbana através do uso essencialmente residencial. Essas superfícies planas são criadas por remanejamento dos materiais superficiais, limitadas ou não por degraus de cortes, por rupturas de declive e por rampas de aterros. O material remanejado é posteriormente transportado para outras unidades de vertente atingindo o fundo dos vales.

Padrão de Formas em Colinas de Topos Convexos e Colinas de Topos Planos e Amplos: formado por um conjunto de colinas de topos convexizados e topos planos e amplos com vales bem fechados (em V) com altitudes médias predominantes entre 50-80 m e declividades médias nas classes de 10-20 % e 20-30 %. As unidades de vertentes representadas pelas colinas demonstram uma variedade de formas geométricas, de altitudes e declividades. As unidades identificadas são retilíneas, côncavas e convexas. É constituído por sedimentos procedentes dos granitos (granito Viamão), muito alterado, representado por um material tipicamente saibroso. Em praticamente todo o Padrão de Formas em Colinas encontram-se superfícies planas criadas pela ocupação urbana através das moradias e do sistema viário. As superfícies planas são limitadas ou não por degraus de cortes, por rupturas de declive e por rampas de aterros. Além das alterações na geometria das vertentes pela criação das superfícies planas, observa-se a impermeabilização destas áreas decorrentes principalmente da compactação do material superficial para construção dos arruamentos e das moradias e posteriormente das edificações. Ocorre a instalação de pequenos sulcos erosivos no arruamento após eventos chuvosos, principalmente quando o arruamento acompanha o declive da vertente. As mudanças na geometria das vertentes provocam alterações na disposição dos materiais superficiais, expondo-os aos impactos da chuva. O material remanejado é posteriormente transportado para outras unidades de ver-

Padrão em Formas de Áreas Planas: compreende uma série de áreas planas perfeitamente individualizadas e dispostas, predominantemente, ao longo dos cursos d'água com altitudes médias predominantes entre 55 a 65 m com declividades muito baixas. A configuração marcante é de áreas planas em forma de alvéolos dispostos nos setores alto, médio e baixo dos cursos d'água. Os alvéolos caracterizam-se por apresentar formas alongadas, sendo que secundariamente possuem forma semi-circular. É constituído predominantemente de sedimentos areno-siltico-argilosos decorrentes das influências dos processos por movimentos de massa e fluviais na sua formação. Em geral as margens dos cursos d'água que entalham os alvéolos planos encontram-se sem cobertura vegetal e com alterações em sua morfologia original em função das intervenções por moradias. Nesse caso, surgem processos erosivos por solapamento nas margens dos cursos d'água em função do entalhamento profundo dos arroios, dos sedimentos essencialmente arenosos e das alterações na morfologia original (Fig. 3). Próximo ou não aos eventos de erosão por solapamento nas margens dos arroios, também é possível observar bancos de deposição de depósitos tecnogênicos, nas áreas mais baixas no fundo dos vales e a instalação de moradias sobre os depósitos tecnogênicos, ou seja, moradias sobre sedimentos terrosos com grande quantidade de material como cascalhos e seixos, vidros, plásticos e demais detritos urbanos.

Padrão em Formas de Planícies: estende-se ao longo do arroio Mãe d'Água com altitudes inferiores a 50 m e forma uma área plana ao longo do referido arroio, onde foi construída a barragem Mãe D'Água (Fig. 1). No entanto, a ação antrópica altera a dinâmica geomorfológica a partir da construção da barragem em 1962 e, posteriormente, pela intensificação da dinâmica fluvial. A evolução da ocupação relacionada ao aumento populacional, predominantemente nas décadas de 1970 e 1980, e as diversas modalidades de intervenção na bacia hidrográfica proporcionaram uma transformação nas suas características originais. Os processos fluviais e lacustres são intensificados e superam em muito os processos naturais. Nesse sentido surgem formas de relevo que foram criadas e induzidas pela ação antrópica que são, predominantemente, planícies formadas por um intenso processo de colmatção no lago da barragem. A deposição de sedimentos é resultado, em um primeiro momento, da sedimentação lagunar, que ocorre com a diminuição da velocidade de escoamento e, mais recentemente, de sedimentos provenientes das vertentes transportados pelos processos fluviais.

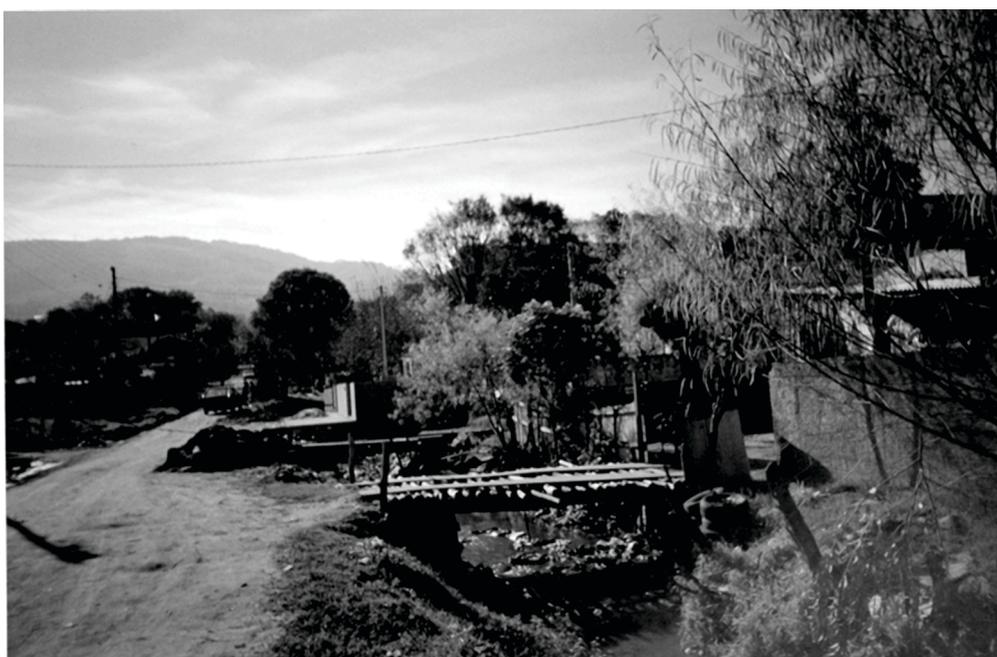
Figura 3. Relevo em Forma de Áreas Planas, com destaque para o processo erosivo por solapamento nas margens do arroio.

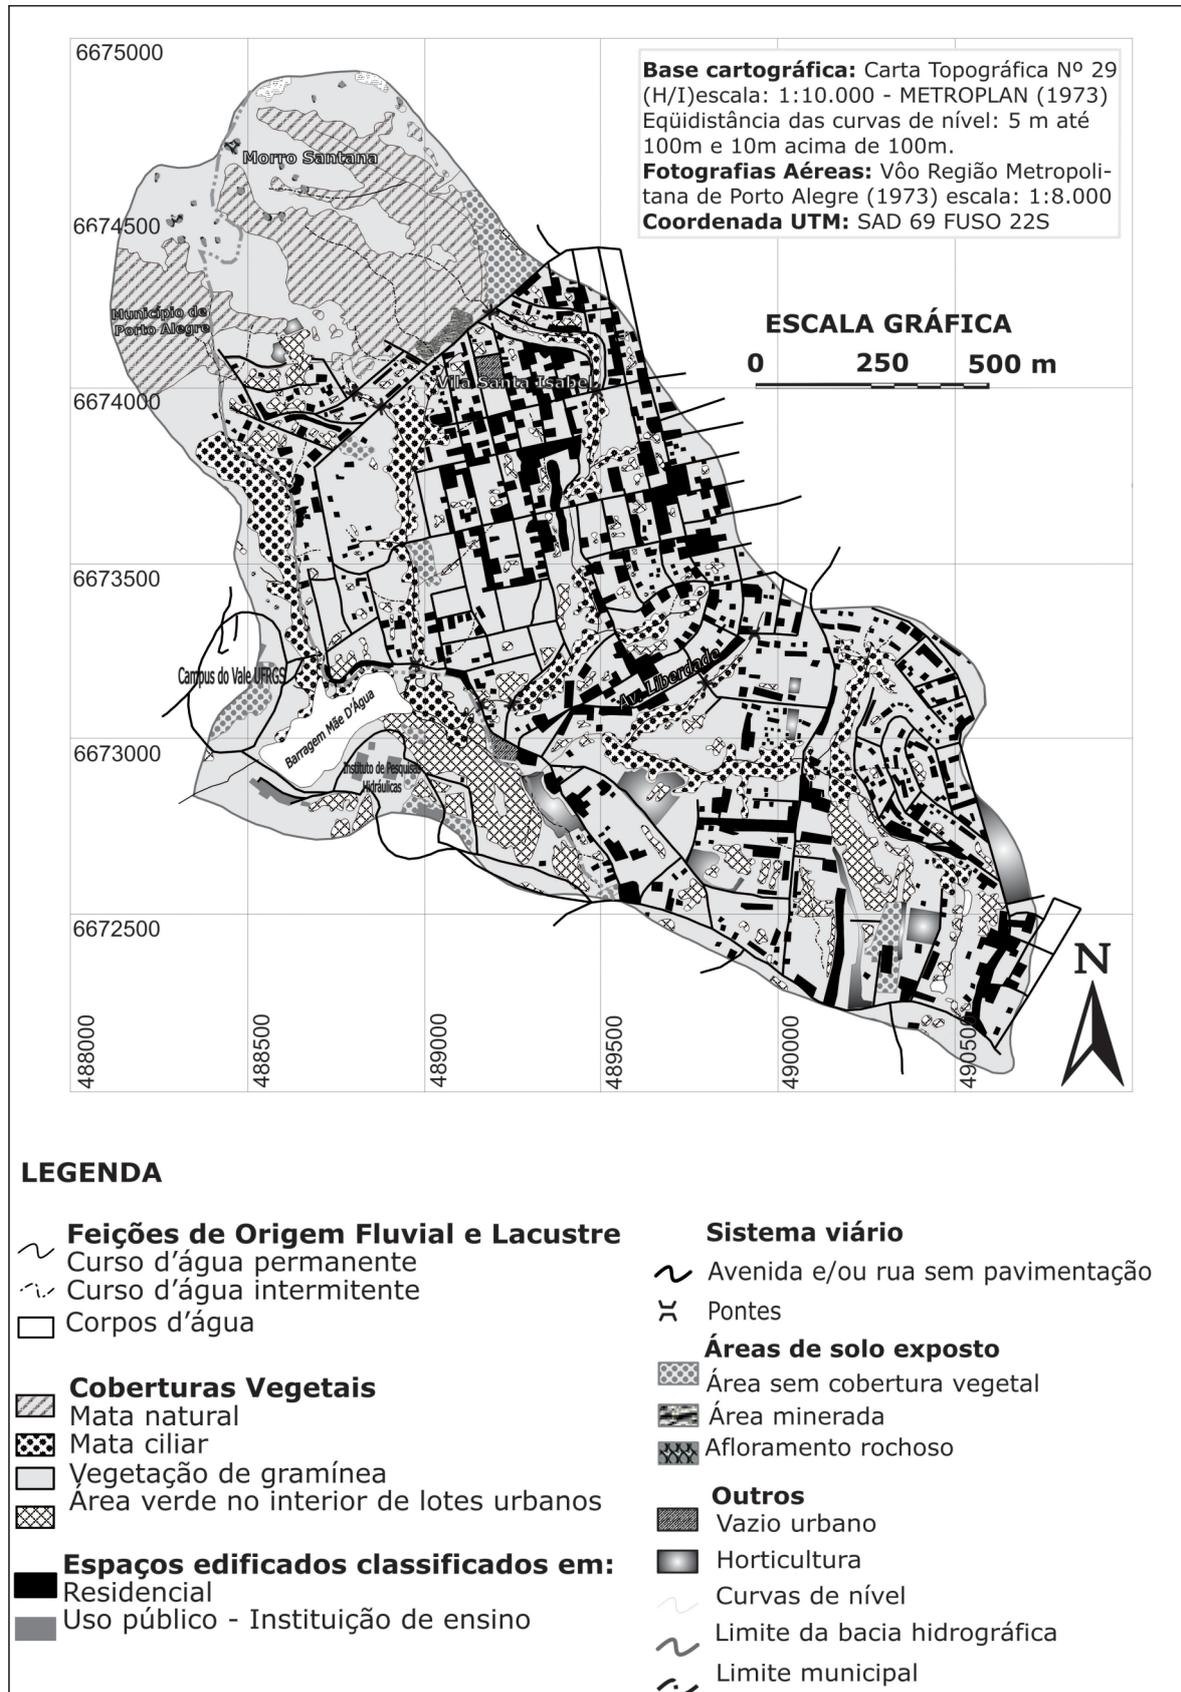
Figura 4. Mapa de Cobertura Vegetal e do Uso da Terra de 1973.

A evolução da ocupação, relacionada ao aumento populacional e às diversas modalidades de intervenção na bacia hidrográfica, proporcionaram uma transformação das suas características ao longo dos anos. De acordo com os dados do IBGE, as décadas de 1970 e 1980 foram as de maior incremento populacional, em função, principalmente, do processo migratório, ocorrido no município de Viamão e demais municípios da RMPA. Nesse sentido, a análise da cobertura vegetal e uso da terra dos anos de 1973 e de 1991 demonstram a intensidade dessas alterações e as modalidades das intervenções ocorridas na área durante esse período (Fig. 4 e Fig. 5).

No ano de 1973, as áreas com menores intervenções lineares (sistema viário) e por edificações encontram-se no compartimento de morros e na área de propriedade da UFRGS. Nesses setores, praticamente são ausentes as edificações, exceto o loteamento Vila Nossa Senhora Aparecida, aprova-

No entanto, observam-se alterações significativas nas características originais do compartimento de morros e dentro da propriedade da Universidade. As áreas mineradas encontradas nos morros representam uma feição de grande alteração na morfologia original, alterando os processos morfodinâmicos das vertentes. A construção da barragem Mãe d'Água constitui uma modificação profunda nas características originais da área, alterando a dinâmica fluvial e, conseqüentemente, toda a dinâmica da bacia hidrográfica.

As maiores modificações encontram-se nos compartimentos das colinas através das intervenções lineares ocorridas pelo sistema viário, pelas edificações de moradias e, ainda que em menor proporção, pelo uso agrícola (horticulturas). De acordo com Meucci (1987), esse conjunto de intervenção refere-se basicamente a uma série de loteamentos aprovados, em sua maioria, entre os anos de 1955 a 1960 pela Prefeitura Municipal de Viamão.

Os loteamentos cobrem principalmente a área representada pelas formas em colinas e apresentam esparsas moradias que ocupam predominantemente as altas e médias vertentes desse compartimento colinoso. O padrão dos arruamentos demonstra uma adequação generalizada com as curvas de nível, favorecendo a estabilidade das vertentes. Nenhuma evidência morfológica de processos morfodinâmicos acelerados foi observada. As áreas sem moradias no interior dos lotes urbanos possuem predominantemente cobertura vegetal de gramíneas. As matas ciliares acompanham os cursos d'água e encontram-se significativamente preservadas.

Os compartimentos em forma de planície em áreas planas, juntamente com os fundos dos vales não integram as áreas dos loteamentos. Nesse sentido, são setores que se encontram com sua morfologia preservada juntamente com a vegetação representada pelas matas ciliares.

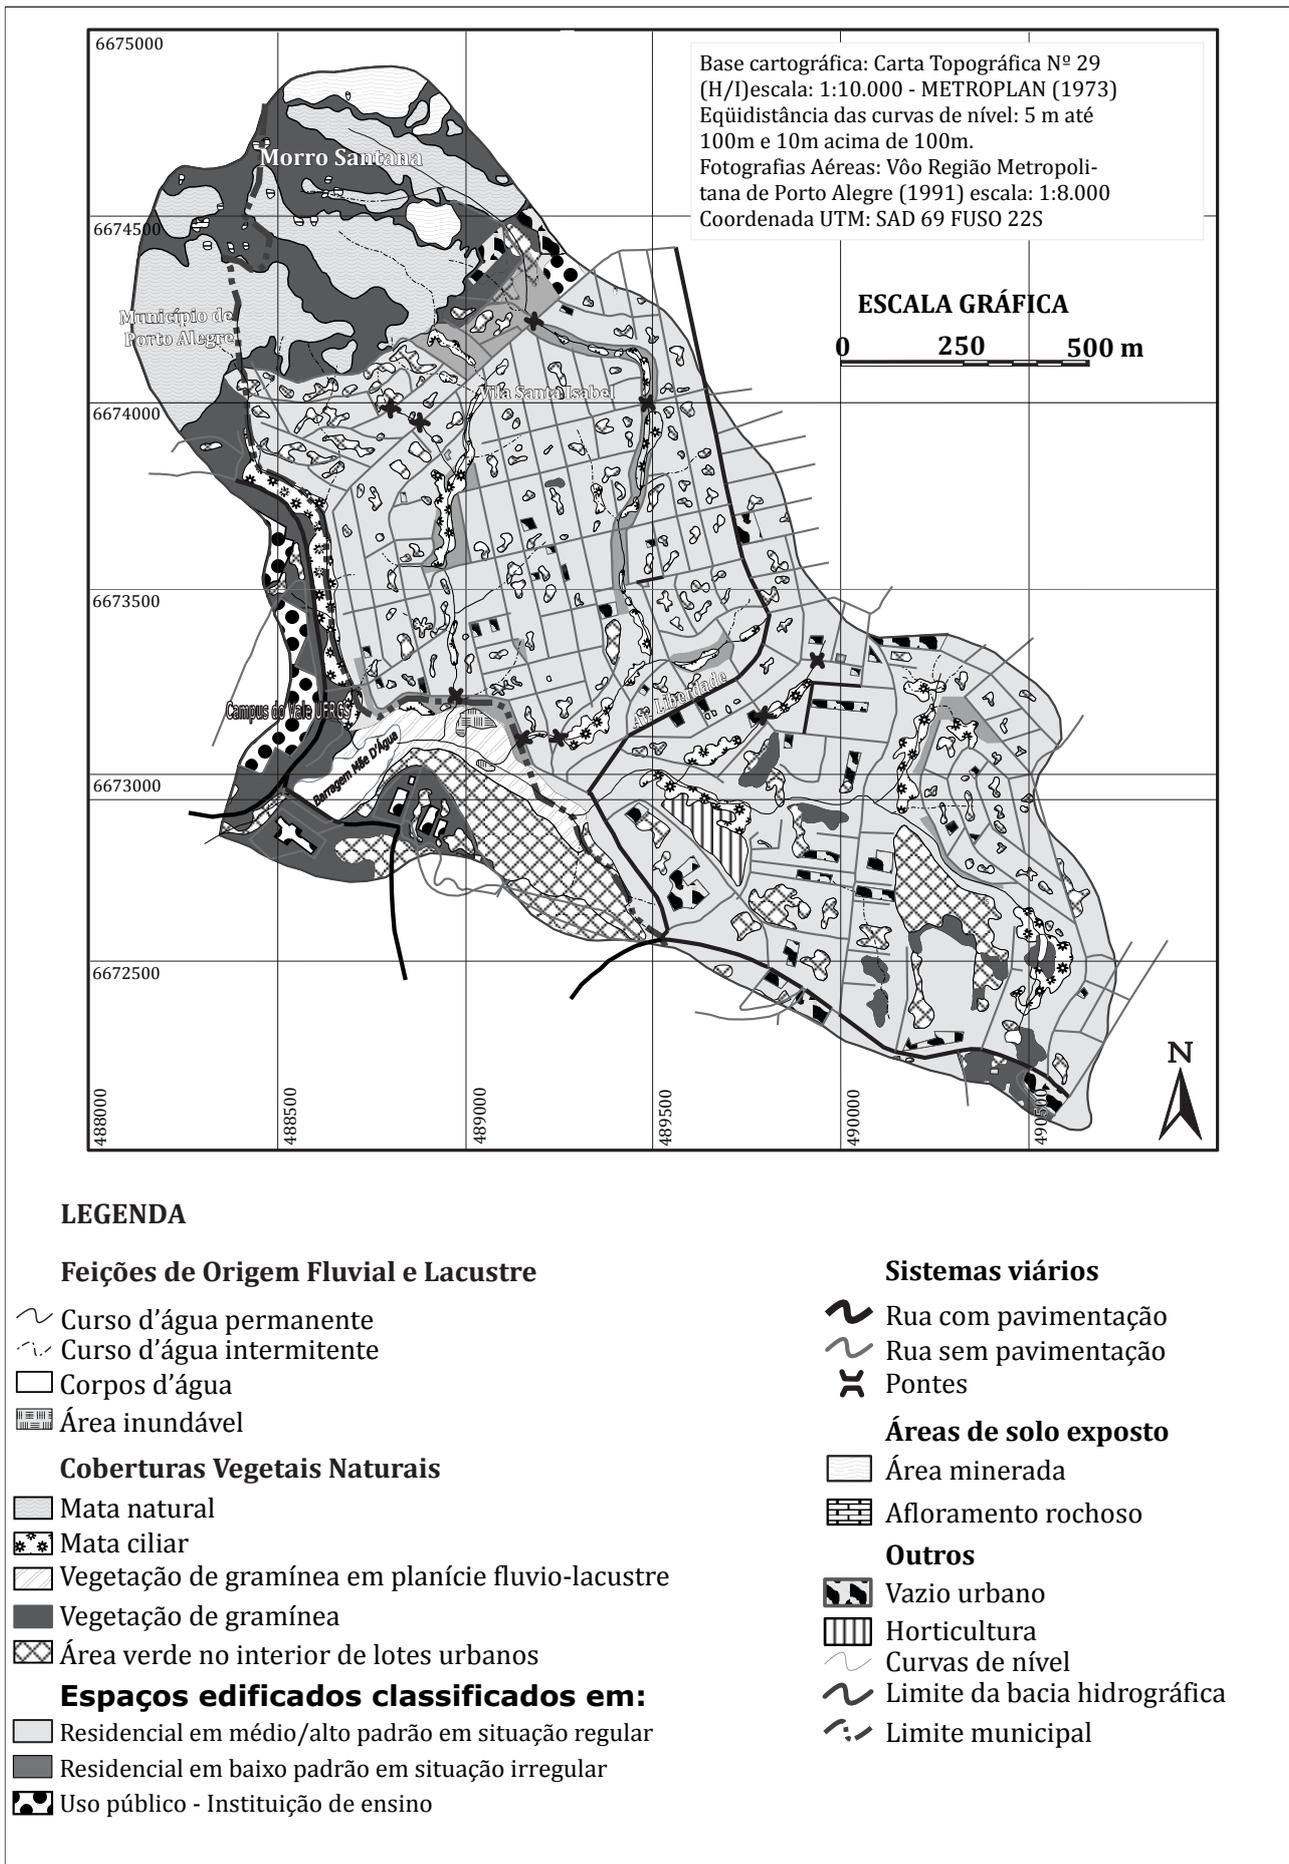
Figura 5. Mapa de Cobertura Vegetal e do Uso da Terra de 1991.

Em relação à mudança na cobertura vegetal e o uso da terra entre os anos de 1973 e 1991, facilmente se identifica a rápida transformação sofrida pela bacia hidrográfica durante esse período, confirmando a compatibilidade dos dados demográficos para a área de estudo. A expansão das áreas construídas e o aumento das áreas colmatadas na barragem são as características mais marcantes.

Em 1991, as áreas mais conservadas continuam sendo as mesmas do ano de 1973, isto é, o compartimento de morros e a área de propriedade da Universidade Federal do Rio Grande do Sul (UFRGS). No entanto, destaca-se nesse período um significativo crescimento da ocupação nos loteamentos existentes sobre as formas de morros, o aumento da área construída no Campus do Vale e o surgimento de um novo loteamento aprovado em 1985 pela Prefeitura de Viamão.

O processo de colmatagem da barragem é surpreendente, alcançando cerca de 50 % desde seu preenchimento em 1963. A área ocupada pelo lago da barragem em 1991 era de 25.920 m<sup>2</sup>, enquanto em 1973 correspondia a 48.521 m<sup>2</sup>. Entre os anos 1963 e 1973, houve a colmatagem de cerca de 5 % do lago, enquanto no período correspondente aos anos de 1973 a 1991, ocorreu a colmatagem de 47 % da barragem. Isso demonstra a intensidade das alterações ocorridas nas décadas de 1970 e 1980.

A ocupação no compartimento em forma de colinas sofreu significativo acréscimo devido à implantação de novos loteamentos. Em 1973 estes loteamentos se estendiam por cerca de 10% da área, em 1991 passa para 90%, em função da ampliação do sistema viário e de moradias. A partir do crescimento das edificações, as planícies, as áreas planas e os fundos de vale passaram a ser ocupados. Muitas dessas moradias apresentam-se em situação irregular, pois são áreas de propriedade pública.

As matas ciliares sofreram uma diminuição de cerca de 60 % em relação a 1973. Os espaços ocupados por gramíneas foram substituídos por edificações. No interior dos lotes urbanos podem ser encontradas áreas verdes que foram preservadas e/ou introduzidas nas moradias durante esse período.
