Estudo de Reabilitação de um edificado situado no Centro Histórico de Braga

Dissertação para obtenção do Grau de Mestre em
Arquitectura
(2º ciclo de estudos)

Covilhã, Outubro de 2011

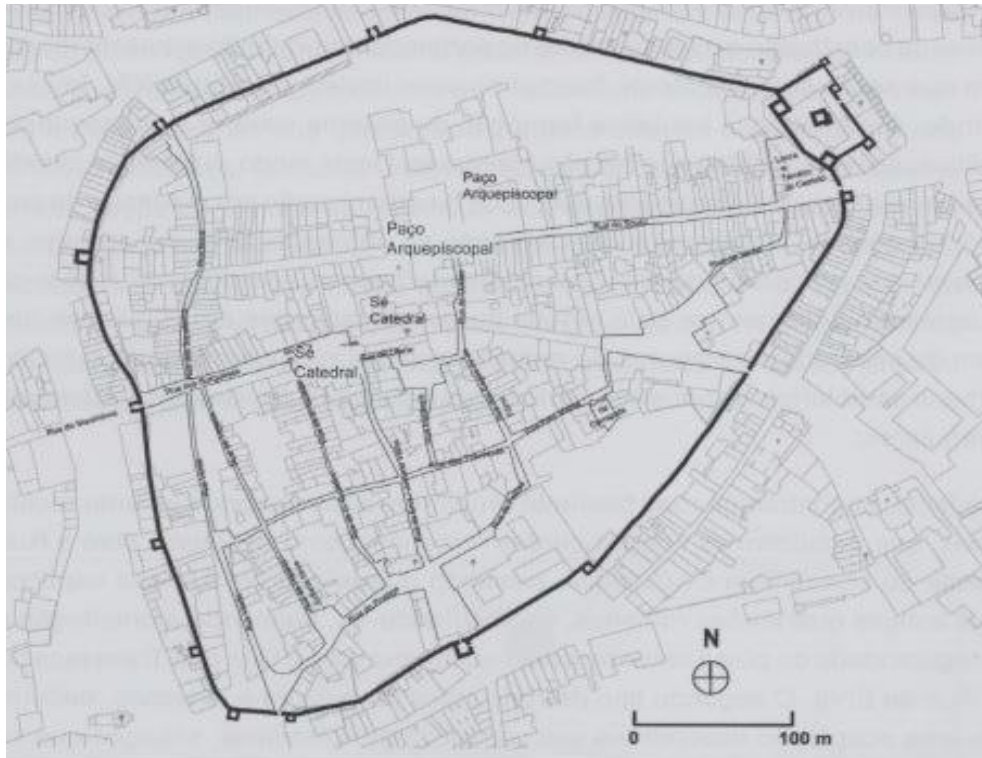
Figura 4: Plano medieval sobreposto ao século XIX

Neste período assiste-se não só a uma evolução, como também verifica-se dois tipos de organização da cidade medieval, sendo uma sobreposta ao plano romano, aplicando formas regulares dos seus elementos, do plano anterior, enquanto o outro tipo de organização culmina no aparecimento de eixos viários e sinuosos e quarteirões irregulares, como se um fosse, ao mesmo tempo o complemento do outro ou até mesmo a sua contraposição. Assumindo, as ruas a contraposição de uma regularidade e uma irregularidade criada pela adopção espontânea de caminhos preexistentes, da adaptação da topografia da muralha e ainda da existência de mini-corredores para servir o edificado, transformando assim, as tipologias dos quarteirões, sendo uns de menores dimensões e forma geométrica regular e os de maiores dimensões de formas mais irregulares, devido ao posicionamento de todos os seus elementos constituintes, provocando mesmo formas irregulares nas fachadas dos edifícios, resultante do seu parcelamento, com caminhos criados de forma espontânea, sendo este estreito e alongado (Figura 4)⁶ (Marques, 1983). Assim, neste período os edifícios tinham o seu ponto de crescimento em altura e não a superfície, de forma simplificada, onde o rés-do-chão era destinado ao comércio e os restantes pisos a habitação, duplicando praticamente a sua área na idade média, assistindo-se assim, a uma nova evolução no período moderno e consequentemente na actualidade.

| Figura 4: Plano medieval sobreposto ao século XIX--- | 11 |

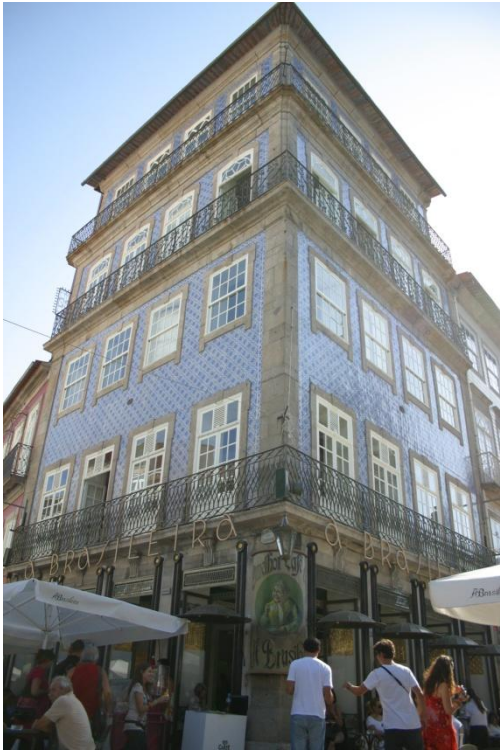
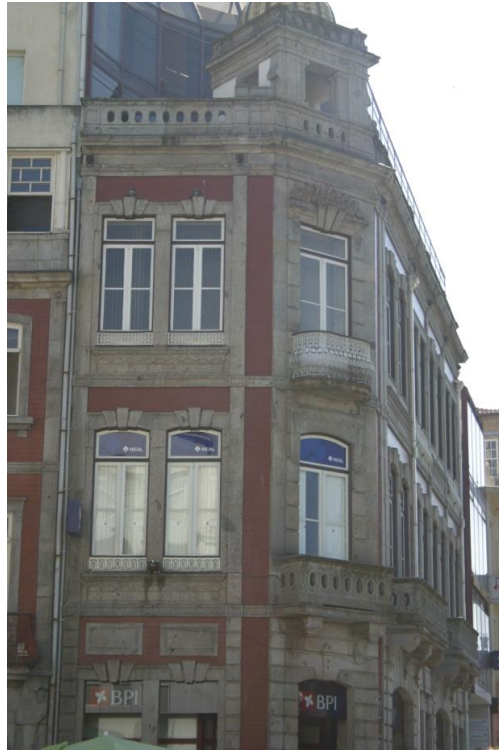
Em contrapartida existiam outros edifícios que se diferenciavam destes, por não ser edifícios de culto, mas caracterizados pelo seu crescimento em altura e de grandes dimensões (Figuras 12 e 3), chamados de edifícios de gaveto, com três ou quatro pisos distintos, destinados a comércio e habitação, com estruturas em pedra granítica, mostrando o seu cimo repleto de trabalhados em pedra de diferentes estilos. As suas fachadas diferenciavam diversos materiais, os rebordos da própria fachada e das inúmeras janelas em pedra, assim como, todo o piso rés-do-chão, minimamente trabalhadas e o restante em reboco pintado com tinta, alternando com outros cobertos de azulejos, diferenciando nas suas cores. As janelas apresentam dimensões relativamente grandes, com caixilhos em madeira e as grades das varandas em ferro forjado descritas com desenhos, impressas na zona habitacional, ou considerada íntima, fazendo a distinção entre esta e a área comercial, disposta por elementos com caixilharia em madeira e de grandes dimensões. O contraste com os diferentes materiais usados e também o acolhimento de outras duas tipologias numa só,

representando os materiais usados desde sempre como a pedra e o reboco pintado da actualidade. Este contraste, esteticamente tem um resultado bastante conseguido, mas nestes com o passar do tempo os problemas de degradação são bastante acentuados, verificados na deslocação dos azulejos ou do reboco, traduzindo-se, na falta de manutenção, abandono e aplicações mal feitas, necessitando introdução de novas soluções materiais, mais eficazes mas semelhantes.

Figura 12: Edifício tipológico café “A Brasileira”

Figura 13: Edifício tipológico “Banco”

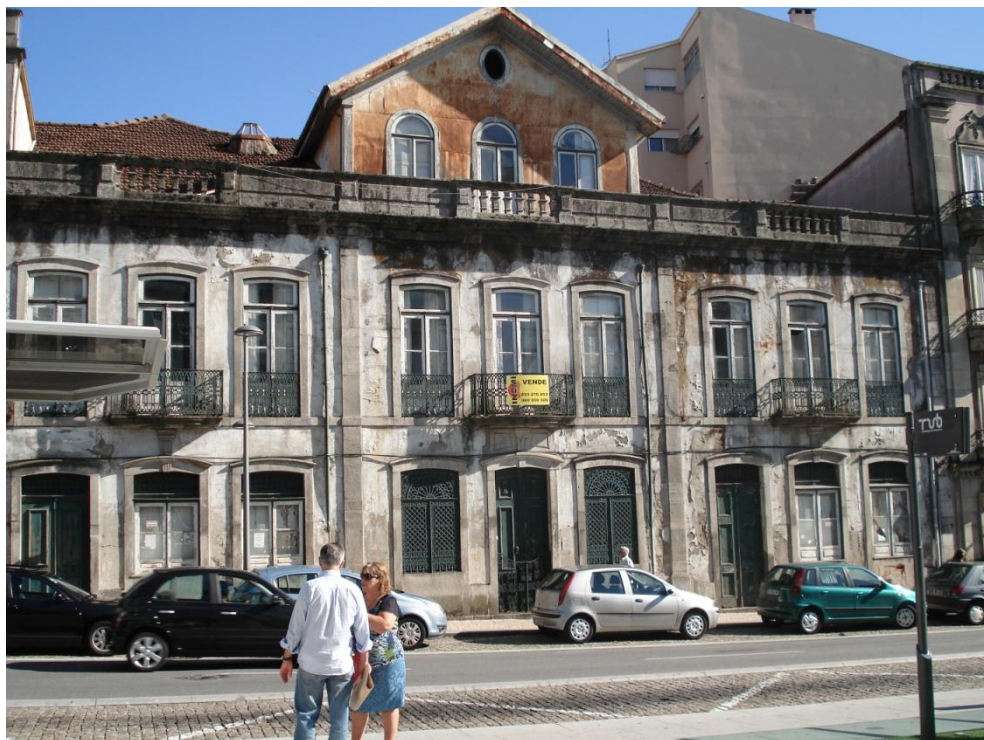
Figura17:Edifícios degradados e abandonados na rua perpendicular a Avenida da Liberdade

No seu edificado, verificou-se uma crescente evacuação dos mesmos, no que respeita as suas funções, inicialmente pela habitação, nos pisos superiores e posteriormente pelo comércio e serviços no rés-do-chão, conseqüente da progressiva degradação do edificado, fendilhação, Humidade, aparecimento de fungos, queda dos materiais de revestimento das paredes e tectos, resultante da falta de manutenção e conservação dos mesmos. A sua estrutura e materiais, devido aos constantes ataques das forças da natureza e o aumento dos factores de insegurança, estimulando o seu próprio envelhecimento. Este factor, resultou a esta cidade no ano de 1979, o estatuto de Área crítica de Recuperação e Reversão urbanística, ainda hoje instaurado. Porém, estes não se revelam os únicos, que resultam do crescimento da cidade, mas são ainda implementados e prolongados, devido a ausência de informação sobre o número e natureza dos diversos proprietários dos edifícios danificados, protagonizando a entrave maior numa grande e vasta extensão e edifícios sem resolução a vista, como acontece no casco medieval, em inúmeros edifícios, situados nas ruas perpendiculares a Avenida da liberdade (Figura 17), no edifício do antigo tribunal (Figura 18), situado no Largo do campo da vinha e o edifício exemplificado como o objecto de estudo deste trabalho, situado perto de uma das portas da antiga muralha medieval, recuperada pelo estilo gótico e da grandiosa Sé Catedral, que tardam a sua resolução.

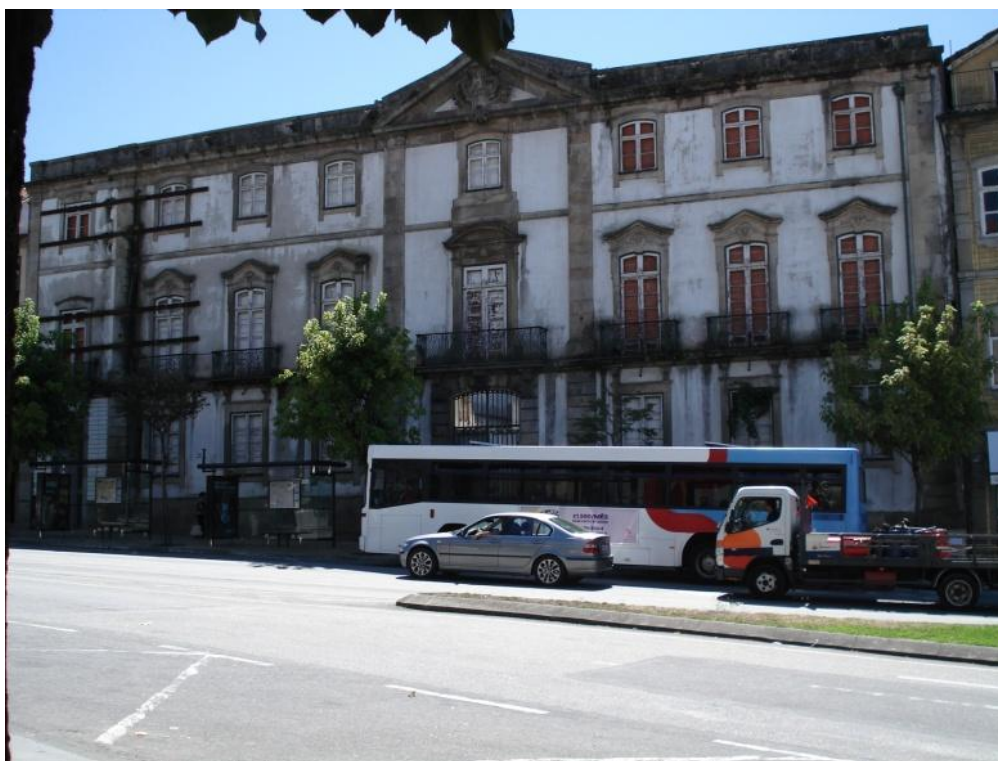
Figura 18:Edifício do Tribunal degradado e destruído no seu interior

Este último, é identificado como o objecto arquitectónico particular em estudo deste trabalho, situado no cimo da Rua António Corvo, antigo campo das Hortas, ao lado de umas das antigas portas da muralha medieval e perto da emblemática Sé Catedral, característico do estilo neoclássico, implementado por Carlos Amarante. Este encontra-se desabitado já a alguns anos e em constante degradação, não só a nível interior mas também exterior, muito por causa do seu abandono, falta de funcionalidade e manutenção, permitindo aos diversos factores climáticos e ambientais o contínuo desgaste dos seus materiais exteriores e infiltrações interiores. Este caracterizava-se, antigamente, numa única habitação, sendo a área comercial no rés-do-chão, o piso 1 área social e os restantes área familiares e mais íntimas, distinguidas exteriormente pela colocação de uma varanda a todo nível da largura da fachada. Quando se olha em seu redor a visualização de projectos de intervenção de reabilitação, principalmente de fachadas já é bem visível, estando alguns dispostos em banda contínua ao edifício em questão, considerado de gaveto, formando o seu quarteirão respectivo, ou não fosse esta cidade de urbanismo de quarteirões. A realização de toda esta reabilitação arquitectónica, é baseada na recuperação dos elementos ou consequente aplicação de materiais novos, tanto a nível interior como exterior, obedecendo as mesmas características tradicionais, fugindo aos regulamentos nas cores mais vivas implementadas, exteriormente, do que o tradicional desta zona, o castanho e o amarelo velho, o branco e o verde-garrafa. Seguindo, as regras aplicadas por esta cidade a nível de reabilitação a envolvente deste edifício (Figuras 19 e 20), dignifica-as nesse ponto, aplica e recupera o seu

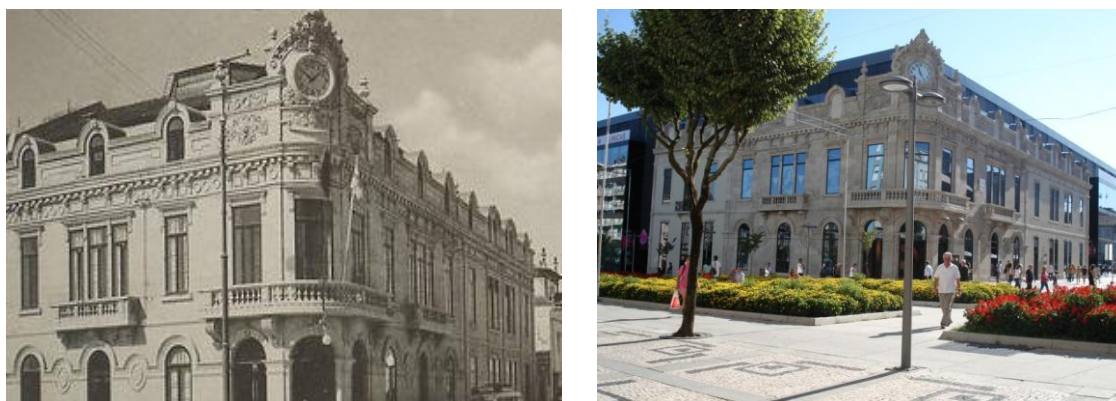
Figura 24: Edifício antigo e actual do Palácio dos Correios

Falar de reabilitação na cidade de Braga, é falar da palavra - chave mais importante adoptada ao seu centro histórico. O passar do tempo e o crescimento repentino da cidade, originou no abandono e na conseqüente degradação dos seus edifícios. Resultado que provocou nas suas entidades municipais, a iniciativa de criar regulamentos e programas de acção, com a finalidade de resolver esses problemas, que poderia levar a um envelhecimento da cidade e diminuição da sua atractividade. O factor reabilitação, passa assim, a ser a palavra de ordem a ser empregue daqui para a frente no centro histórico, como se pode ver nos inúmeros edifícios e locais que foram reabilitados, como se pode ver no projecto de requalificação do quarteirão do antigo Palácio dos Correios (Figura 24), onde se teve como finalidade a criação de um novo equipamento com múltiplas funções (área comercial, serviços e habitação), resguardando as duas fachadas principais do antigo, acrescentando um corpo em aço e vidro, completamente da contemporaneidade. A musealização das Ruínas romanas das Carvalheiras, com o objectivo fundamental de preservar os vestígios descobertos, actualmente, desprotegidos e semi-abandonados, permitindo fazer o seu tratamento museológico e interpretativo, para que depois sejam disponibilizados, ao conhecimento da população. A adaptação da Antiga Estação Ferroviária (Atelier Artístico), requalificando-a e remodelando-a, para que o edifício esteja apto para ser ocupado por ateliers e outros espaços artísticos e associações da cidade, salvaguardando a traça primitiva, característico arquitectónicamente, pela adaptação de um corpo em aço e vidro ao antigo edifício em pedra granítica. O projecto de Intervenção Cultural no Theatro Circo (Figura 25), dedicado as mulheres, com assinatura de mulheres, ou seja, um ciclo de mulheres artistas, bailarinas, realizadores, compositoras, dramaturgas, vozes desafiando os estereótipos ligados ao universo das mulheres, o Projecto de Intervenção Cultural no Núcleo Histórico e urbano, projecto esse integrado que compreende duas linhas de desenvolvimento em zonas específicas da cidade, zonas históricas com matrizes identitárias diferenciadas, entre muitos outros, mantendo os seus materiais antigos, totalmente recuperados, implementando a tal cor viva anti-regulamentar.

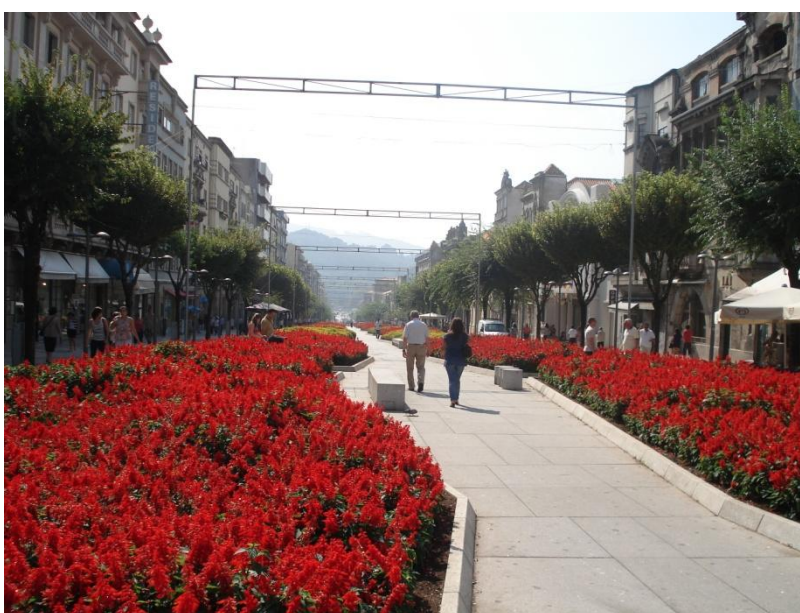
Figura 26: Avenida Da Liberdade

A requalificação da superfície da Avenida Central (Figura 26), reformulando os perfis transversais dos arruamentos, revendo a largura dos passeios e a necessária correcção das faixas de rodagem automóvel, melhorando a circulação pedonal nesta área, com forte pendente comercial, disciplinando a circulação e o estacionamento automóvel. A requalificação da superfície do Campo das hortas e Rua Andrade Corvo, reformulando os desenhos dos passeios existentes, aumentando a largura e introduzindo nos materiais de pavimento, definindo um corredor pedonal livre de barreiras arquitectónicas, substituindo o mobiliário urbano por um alinhamento de arbóreo decorativo, entre muitos outros, até mesmo estudos prévios de outros projectos a implementar.

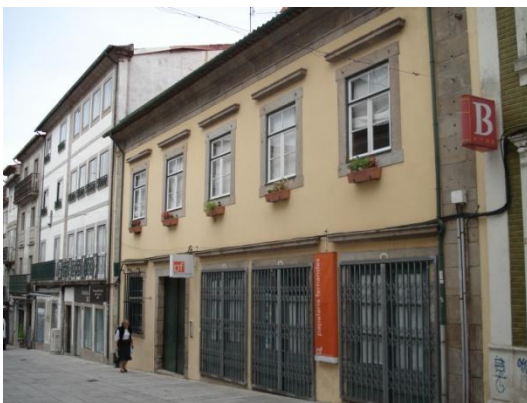
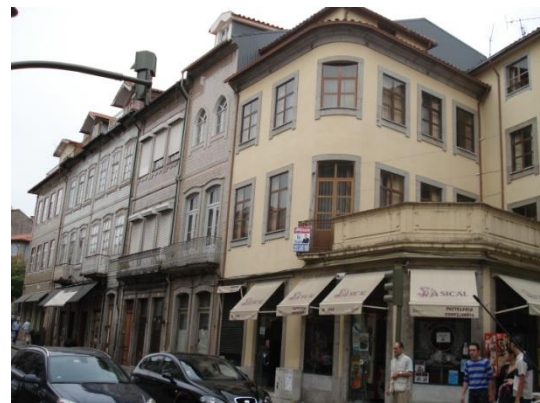
A sua arquitectura é recuperada, com a adaptação de novas técnicas mais resistentes e eficazes e materiais semelhantes aos antigos, mais sustentáveis e duráveis, apesar de a utilização de materiais mais modernos e contemporâneos, também já sejam visíveis, mesmo que sejam poucas as situações em que eles aparecem (Figuras 27 e 28). Fortalecem a sua estrutura e os seus revestimentos de tectos e paredes interiores, assim como paredes exteriores e a vedação dos seus elementos.

Figura 27:Diferença de materiais usados

Figura 28:Diferença de materiais usados

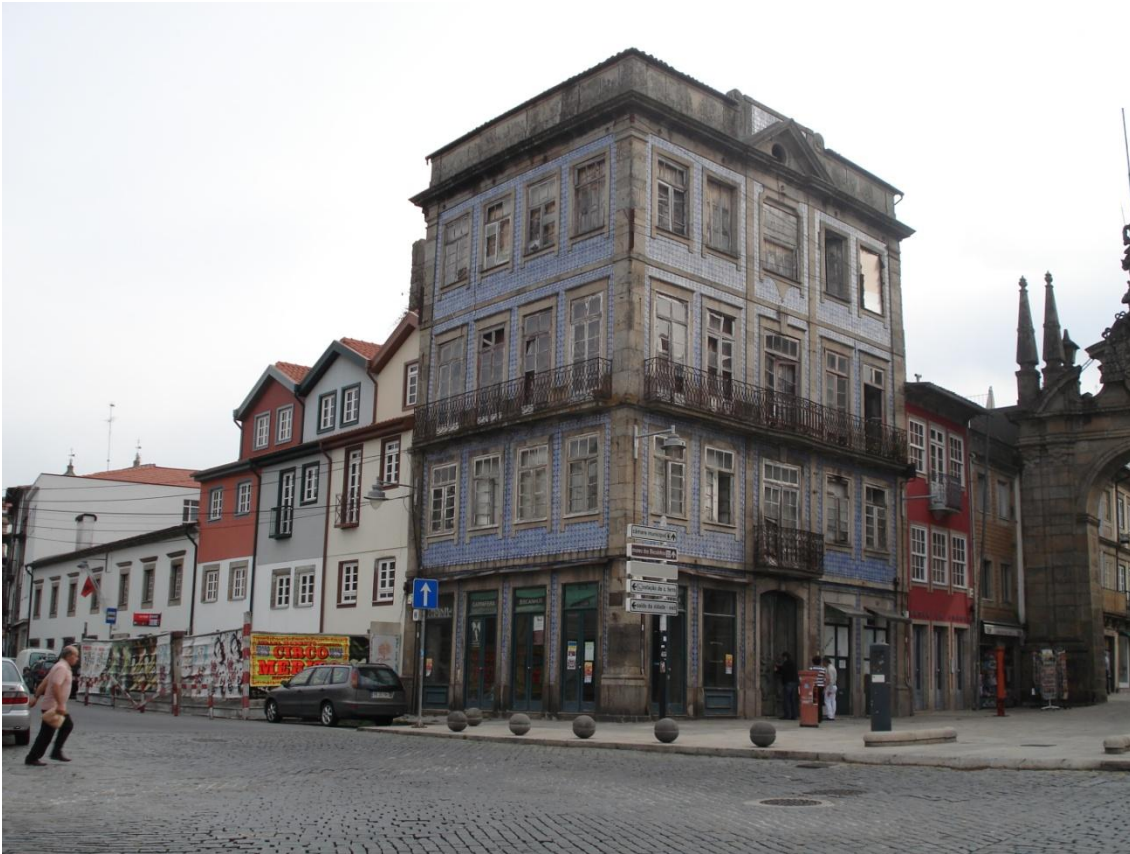
Figura 34: Edifício em estudo para Reabilitação

Este edifício de estudo (Figura 34) tem 215 anos, é caracterizado como um edifício de gaveto em banda contínua, e alimenta as características explícitas do período neoclássico, implementado nesta cidade por Carlos Amarante. A utilização de materiais nobres (pedra, granito, madeiras), sistemas construtivos simples, esquemas mais complexos, a par das linhas ortogonais, formas regulares, geométricas e simétricas, espaços interiores organizados segundo critérios geométricos e formais de grande racionalidade, nitidez dos contornos e acabamentos em pedra ao longo do crescimento de toda a fachada. As suas funcionalidades

Revela-se um edifício de enormes dimensões caracterizadas, pela sua fachada repleta de diferentes materiais, como a pedra granítica na sua estrutura, o azulejo em tons de azul, como revestimento do seu reboco, inúmeras janelas com caixilhos de madeira e gradeamento nas suas varandas em ferro forjado, distinguindo as áreas mais íntimas das sociais. Uma porta de grandes dimensões em madeira, que representa a sua entrada para os locais habitacionais e outras laterais que simbolizam as montras ou os acessos, destinados ao comércio, hoje encontrado sem a sua funcionalidade. No seu redor, encontram-se edifícios, em banda contínua muito mais pequenos em dimensão mas com a mesma função no geral. Alguns já foram reabilitados, implementando-lhe uma enorme referência, como se este se dispusesse como o primeiro a ser ali construído e os outros, resultado de um aproveitamento de espaço, originando em mais dois edifícios até a quebra efectuada pela porta da antiga muralha medieval, recuperada no período barroco.

A situação actual, do edifício em estudo, é caracterizada pelo total abandono e consistente degradação, muita dela derivada a falta de manutenção e factores climáticos e ambientais, constituído por 5 pisos/ 1 fogo, 4 destinados a habitação e um a comércio (Anexo IV). Depois de uma primeira análise geral, o seu aspecto de degradação exterior (Anexo V) é bastante acentuado principalmente nos seus vãos, na humidade existente e vegetação parasita, bem visível na sua estrutura de pedra, principalmente na base das varandas e em todos os rebordos em pedra sobressaída da fachada, bem como o implemento do revestimento em azulejos de cor azul, alguns já deslocados (Figuras 35 e 36). Caracteriza-se ao pormenor todos os seus elementos e pode dizer-se que este identifica um grau de desgaste e envelhecimento elevado, pela sua falta de funcionalidade, que provocou a sua inactividade interior e a destruição dos seus elementos visíveis no interior/exterior. Quando se começou o seu diagnóstico, verificou-se os seus 36 vãos, 17 janelas e 17 portas sendo dez delas referentes as varandas e as outras a acessos habitacional e comercial do edifício e 2 montras. As suas janelas encontram-se muitas delas em total destruição, como se verifica no piso superior, e as outras em constante destruição, seja, nos seus caixilhos em madeira ou até mesmo nos seus vidros, a maior parte encontrando-se partidos, enquanto as portas de acesso, só uma se verifica degradada, referida como a principal, onde a madeira que a constitui, se apresenta degradada, com indícios de humidade, empenada e com uma sujidade escura e o gradeamento das varandas enferrujado, muito pelos factores climáticos e de poluição, originários da falta de manutenção frequente, derivado do seu abandono e do seu aparente esquecimento.

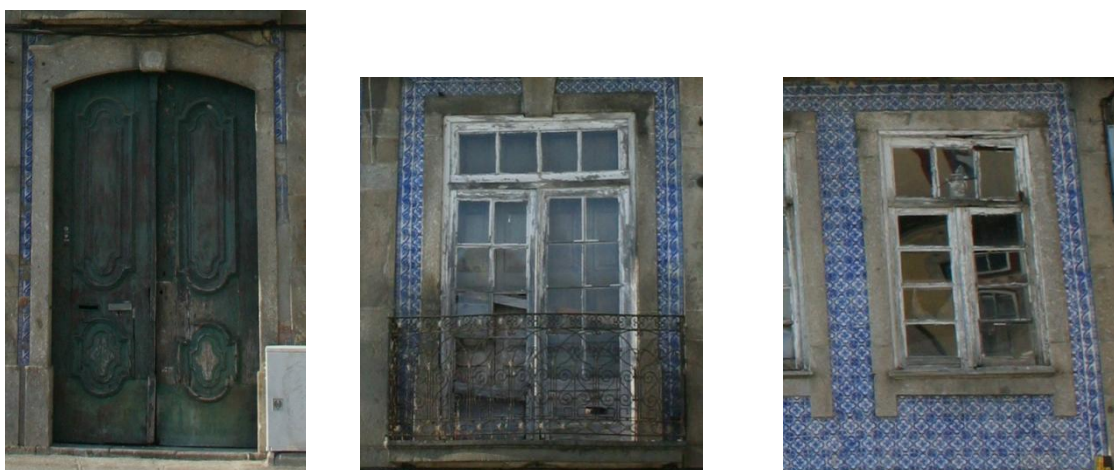
Figura 35: Vãos degradados do Edifício em estudo para Reabilitação

Figura 36: Parte superior degradada do Edifício em estudo para Reabilitação

A sua fachada lateral, encontra-se igualmente degradada, com vestígios de humidade e enegrecimento da pedra, principalmente junto a sua cobertura e com os seus elementos visivelmente destruídos. Esta caracteriza-se, por 16 vãos, entre eles 8 janelas, 4 portas de acesso a varanda no 2º andar, 3 portas e uma montra no rés-do-chão, encontrando-se a maior partes deles com um nível de degradação elevado. As janelas e as portas das varandas são as que, visivelmente, sofreram mais desgaste, degradação e destruição ao longo do tempo, através dos factores climáticos e ambientais, muito por causa do seu abandono total e local de inserção, pois estas apresentam, vidros partidos, caixilhos de madeira danificados e sem cor, portadas abertas e algumas já sem tinta de, assim como, o gradeamento de protecção das varandas que se encontram enferrujados, precisando a sua reabilitação total. Notoriamente, o piso referente ao rés-do-chão, é que apresenta um menor estado de degradação devido a todos os materiais ainda estarem intactos, a não ser a porta principal, desde a madeira ao vidro, constituintes das suas portas e montras e só com uma ligeira descoloração da tinta verde, utilizada nos seus caixilhos em madeira.

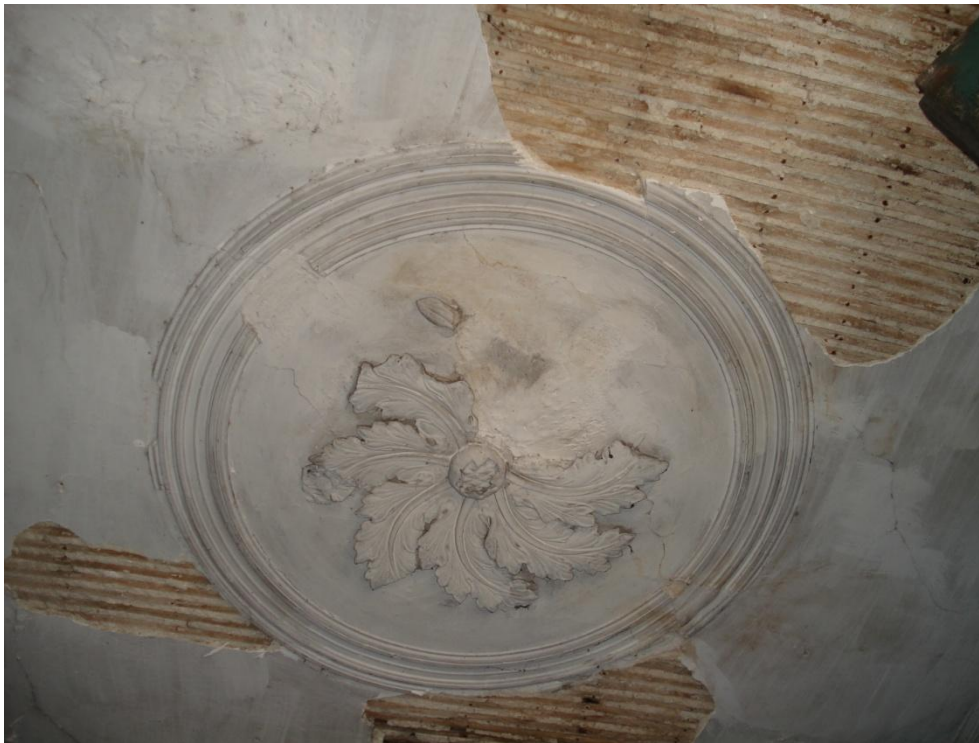
A nível do seu interior, a seu estado é igualmente definido pela sua acentuada degradação, resultante da visível degradação dos elementos constituintes exteriores e da sua cobertura, que provocaram diversas infiltrações de humidade e apodrecimento de muitos dos seus elementos interiores. Nos seus pisos, complementados por 1 fogo, sendo este edifício uma única habitação com área comercial e habitacional, apresentam os seus elementos com um nível de degradação elevada e entulho. Os seus tectos, apresentam-se notoriamente degradados e com a sua base completamente destruída, caracterizados pela visualização externa do fasquiado de madeira com o gesso já deslocado, que esse mesma base esconde e suporta, resultado das diversas infiltrações conduzidas pela sua cobertura (Figura 37).

Figura 37: Tecto interior do edifício, situação actual

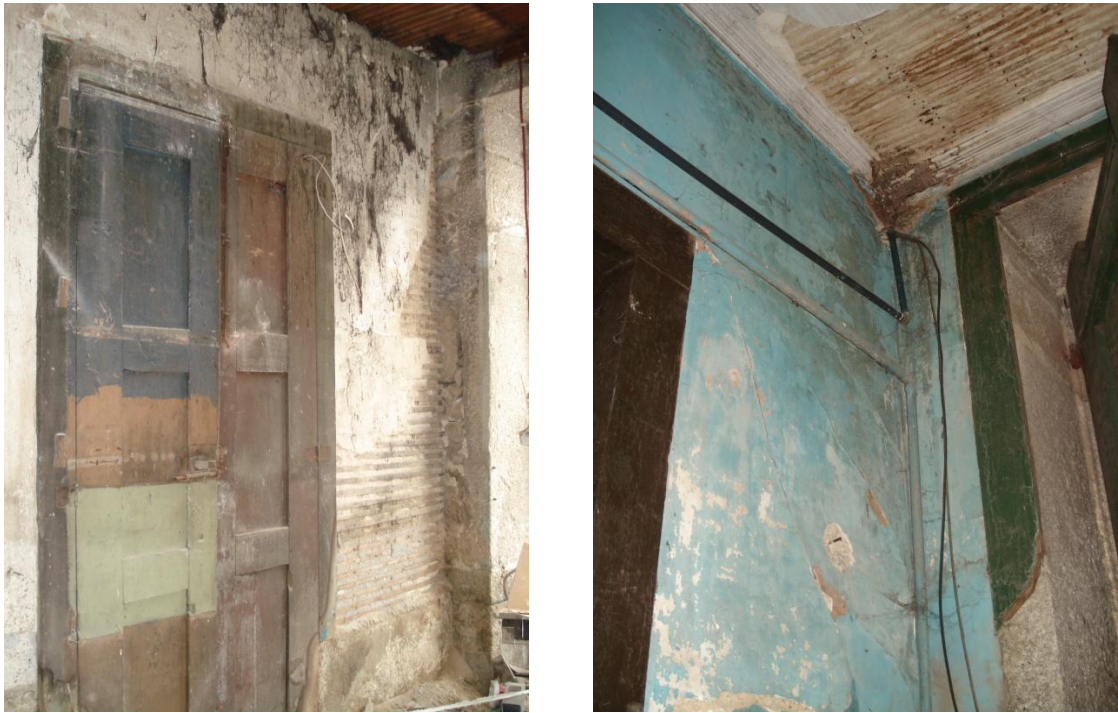
As paredes (Figura 38), denotam-se pela visível descrição de humidade nelas inseridas, transmitidas por uma acentuada criação de bolor e manchas amarelas, respectivos descasque de tinta e deslocamento do gesso da taipa, implementada como revestimento da base das paredes em pedra, proveniente não só dos problemas de cobertura e degradação de elementos da sua fachada mas também de factores climático provenientes a um factor mais frio e húmido neste local, constatando também a antiguidade do edifício construído em pedra.

Figura 38: Paredes e Portas interior do edifício, situação actual

Interiormente, depois de uma limpeza de todo o entulho existente no edifício, conseqüentes das funcionalidades anteriores, passa-se ao tratamento das paredes interiores, dos seus vãos e dos seus pavimentos. Nas paredes interiores, resolve-se antes de tudo a infiltrações de humidade nelas inseridas através da execução de drenos, efectuando uma boa drenagem a nível de fundações e pisos, ou faz-se a extracção dos elementos de revestimento das paredes, colocando novos a substituir. Em seguida, efectua-se a colocação de isolamentos térmicos interiores, definidos pela utilização de um reboco à base de cal aérea hidrófuga, que possibilita a ausência de fissuras nos rebocos e a obtenção de um elevado grau de impermeabilidade do revestimento à acção da chuva, garantindo no entanto a permeabilidade ao vapor, e conseqüentemente a diminuição do risco de condensações interiores. Uma medida complementar capaz de oferecer algumas garantias de que a resistência térmica da envolvente do edifício não irá diminuir com o tempo, traduzidos pela aplicação de painéis pré-fabricados, com a altura do pé direito, fixados através de uma estrutura de apoio com caixa-de-ar intermédia. Seguidamente, reforça-se todos os seus vãos e envidraçados substituindo o material vedante das juntas da caixilharia, das juntas móveis e das juntas vidro caixilho, designada por uma operação de reduzido custo, com grande eficácia na redução das infiltrações de ar não controladas, permanecendo com os vidros simples e as posteriores portadas de cor castanha escura. Os seus pavimentos em madeira, depois de feito todo o seu levantamento, tratando os problemas de humidade neles impressos, submetem-se a uma camada de isolante térmico entre o pavimento resistente e um piso flutuante. As madeiras são, devidamente, polidas e tratadas e em alguns casos substituídos por novas (salas). O seu conforto térmico torna-se mais alto, não sendo necessário recorrer a enormes gastos energéticos e proporciona ao edifício uma durabilidade maior. A nível acústico, ou transmissão de sons a sua reabilitação, resume-se a aplicação de isolamento dos soalhos ao ruído de impactos e a aplicação de isolamento acústico de paredes exteriores, essencialmente, aos ruídos provenientes do exterior. Não esquecendo os sistemas de drenagem de águas residuais e pluviais, permitindo que estas possam ser recicladas e reutilizadas em função do uso doméstico.

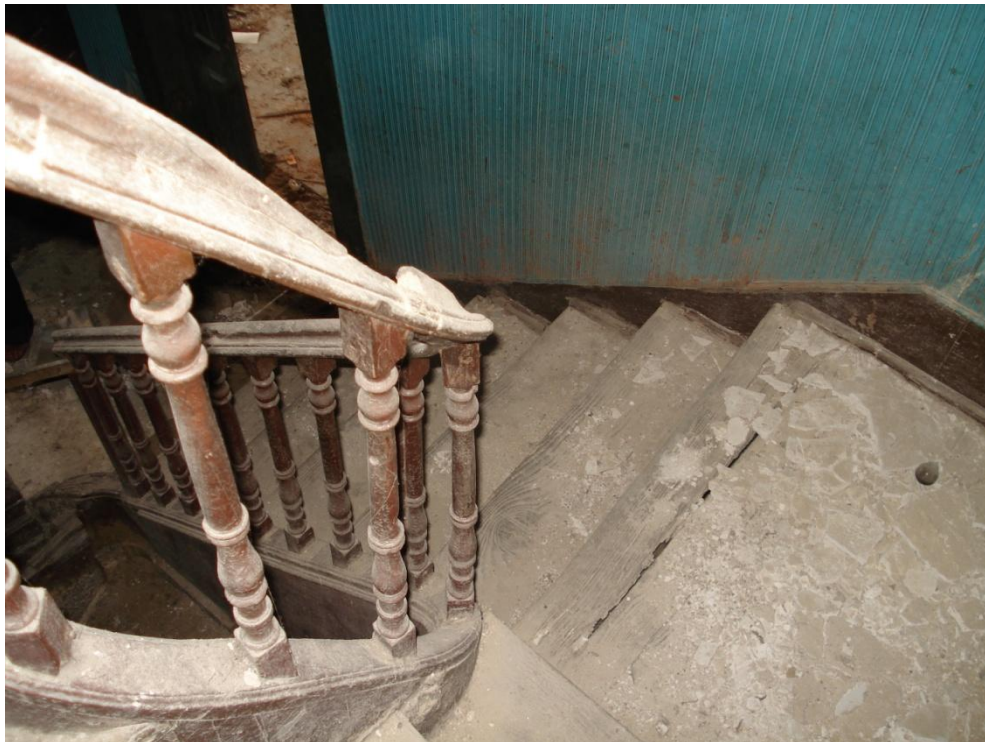
Os pavimentos em madeira, instaurados em diversos compartimentos apresentam-se danificados pela humidade, corrosão e apodrecimento da madeira, através do nível de humidade acentuado e presença de bactérias, apresentando existência de manchas e furos, assim como, as suas portas, calhas e rodapés, provocando o seu envelhecimento e até mesmo a sua destruição parcial ou total. Assiste-se também, a existência de inúmeros elementos decorativos, como quadros, relógios de parede, elementos mobiliários, entulho de roupa, lixo entre outros deixados ao esquecimento. A sua escadaria de acesso em madeira, apresenta também, um nível de degradação acentuada, representada pela fissuração e desgaste da madeira (Figura 39).

Figura 39 : Escadaria de acesso em madeira, interior do edifício, situação actual

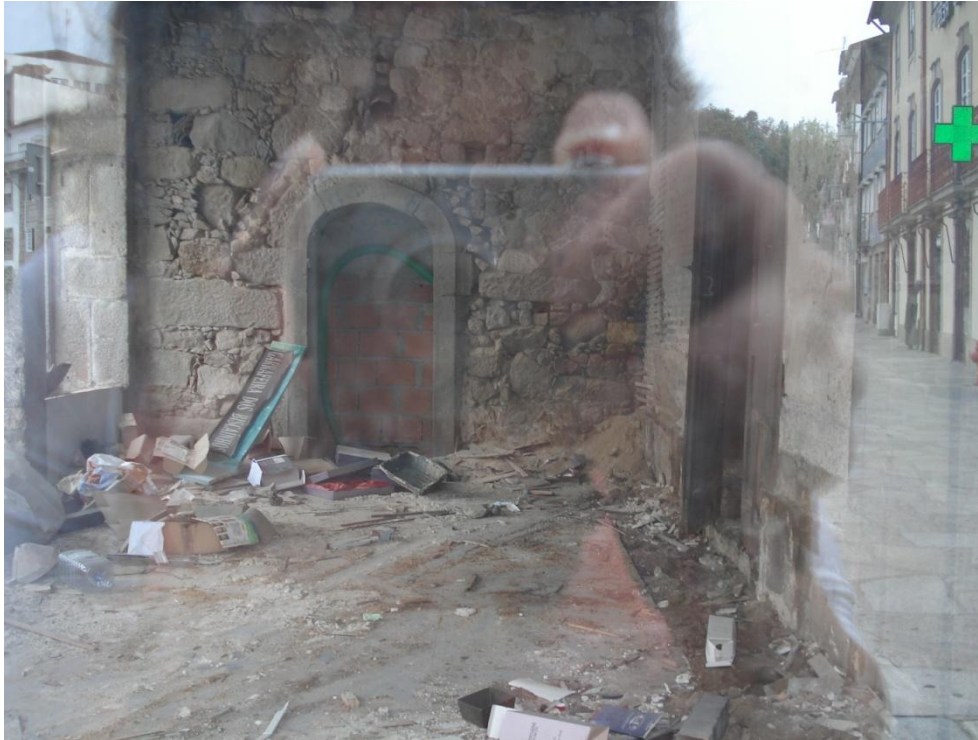
No seu rés-do-chão é visível o estado continuo de abandono pela existência de diverso tipo de lixo e retiro total de todos os elementos que compunham a sua funcionalidade, percebida apenas através da publicidade ainda existente nos vidros das portas e montras, intitulada como “ Garrafeira dos Biscaínhos” (Figura 40). Esta área é complementada por uma parede em pedra granítica, totalmente a vista e que faz de fachada posterior do edifício.

Figura 40: Parte interior da área comercial do edifício, situação actual

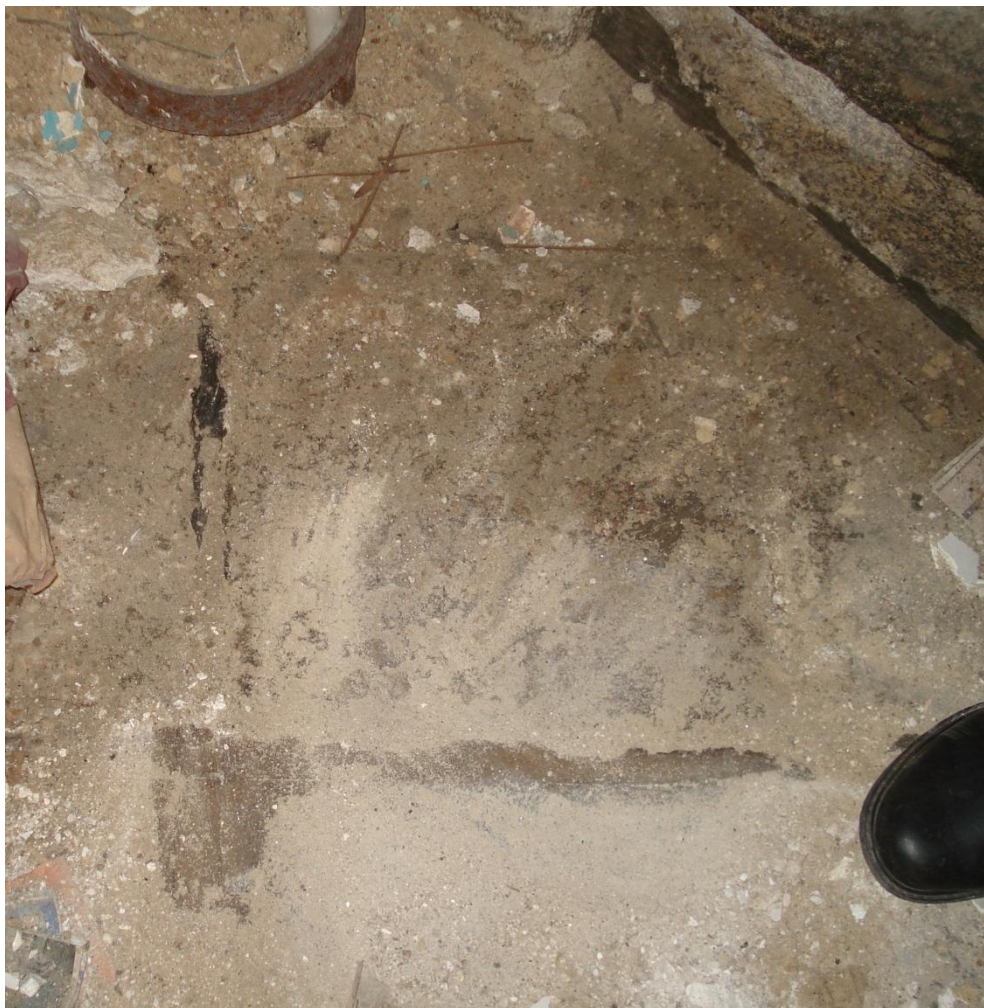
Figura 41: Pavimento pedra do período barroco, situação actual

É de salientar, também no seu interior a existência de um pavimento em pedra do período barroco, na entrada principal do edifício, coberto pelo lixo, mas com a sua percepção e das suas junções em argamassa negra (Figura 41).

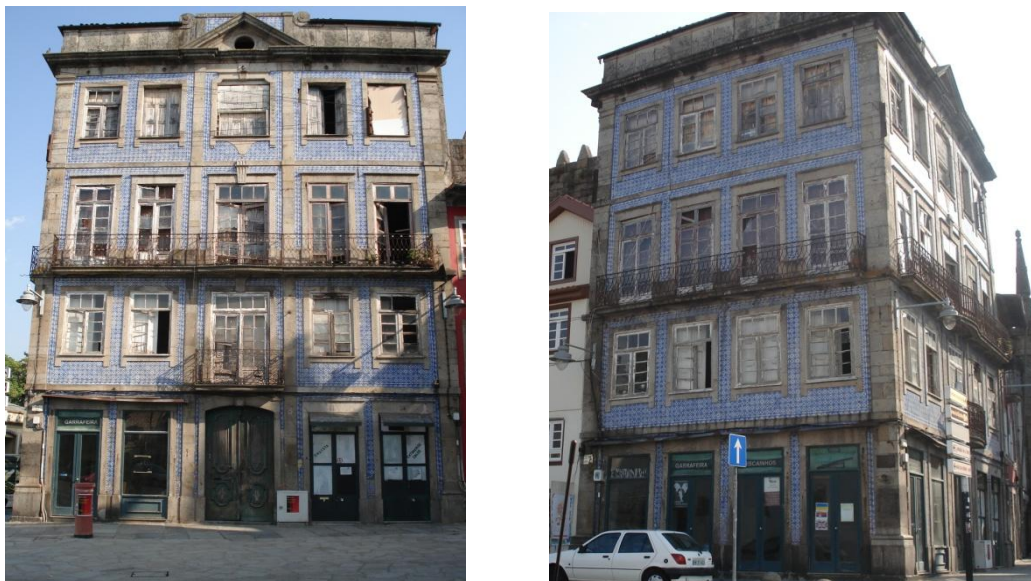
Figura 42: Edifício em estudo para Reabilitação

A ficha técnica (Anexo II) em questão, vem complementar a fase de diagnóstico de toda a problemática existente neste edifício (Figura 42), consoante os seus elementos constituintes, mostrando os processos a adoptar para a sua reabilitação, assim como os elementos a remover e os aspectos a recuperar exterior e interiormente, neste projecto de intervenção. Os edifícios antigos, são os que mais sofrem com o passar do tempo ao seu próprio desgaste, a falta de meios e técnicas mais adequadas e resistentes da época e a sua falta de interesse com a evolução do conhecimento de técnicas e materiais resistentes, não impossibilitaram o seu desgaste. O que é certo é que com o factor reabilitação podem ser aplicadas técnicas que permitam a correcção parcial ou total dos seus problemas.

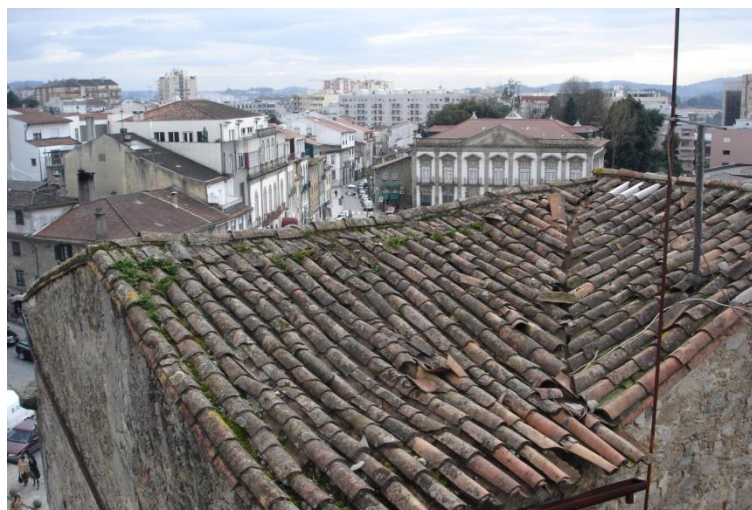
Inicialmente, estuda-se todas as patologias e causas das mesmas provenientes da degradação dos elementos do seu exterior, começando pela sua cobertura (Tabela I/ Anexo II), pois a sua degradação é a causadora de muitos dos problemas causados no interior deste edifício, isto porque esta se apresenta com falhas (Figura 43) promotoras de diversas infiltrações de humidade, degradando os tectos dos diversos compartimentos, as paredes e os pavimentos. A colocação inadequada de caleiros, também origina a saturação dessas mesmas águas, deixado as passar para o seu interior. A cobertura de cada edifício e a sua eficácia é uma das maiores preocupações que se devem ter ao longo da sua construção, pois a deficiência do seu funcionamento, pode provocar a deterioração ou a maior partes dos problemas que podem existir no seu interior, assim como da sua fachada. Neste caso de estudo isso está bem patente.

Figura 43: Estado da cobertura do Edifício em estudo para Reabilitação

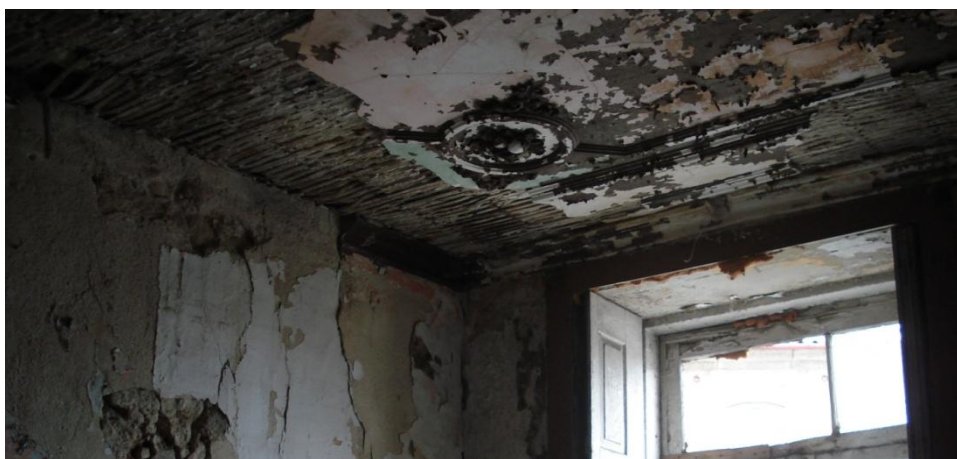
Os seus elementos interiores (Figura 44), encontram-se igualmente, degradados devido as deficiências e patologias dos seus elementos exteriores. Os seus tectos (Tabela VI/ Anexo II), apresentam a danificação e queda do seu revestimento (gesso), uma saturação de água no fasquiado que este envolve, originados pelo excesso de humidade, resultante da deslocação do revestimento da sua cobertura. Estes saturam de um elevado teor de água que provoca também manchas de humidade e escurecimento e escamação da sua tinta em certas zonas. Quando se visualiza os seus vãos interiores (Tabela VII/ Anexo II), ou até mesmo os seus pavimentos (Tabela VIII/ Anexo II), a danificação das suas madeiras é a que salta mais a vista, definida pelo seu apodrecimento, envelhecimento e desgaste, provocando a existência de fungos e bactérias, devido a sua falta de uso, de manutenção e conservação. A idade das madeiras e a infiltrações provenientes do exterior também facilitam todos estes problemas, pois se estas não são utilizadas nem conservadas, visto estar ao abandono, estão propicias a todas as agressões, sujeitas do próprio exterior pela falta de alguns dos seus elementos e até mesmo do tempo que a desgasta e envelhece senão for tratada. As suas paredes interiores (Tabela IX/ Anexo II), apresentam a queda do seu revestimento, a saturação de água das ripas de madeira que envolvem a estrutura granítica e a intensidade de humidade e manchas nelas existentes. Assim pode-se dizer que toda a degradação do seu interior resulta de um modo geral pela danificação dos seus elementos exteriores, completados pela sua falta de uso e manutenção.

Figura 44: Estado dos elementos interiores do Edifício em estudo para Reabilitação

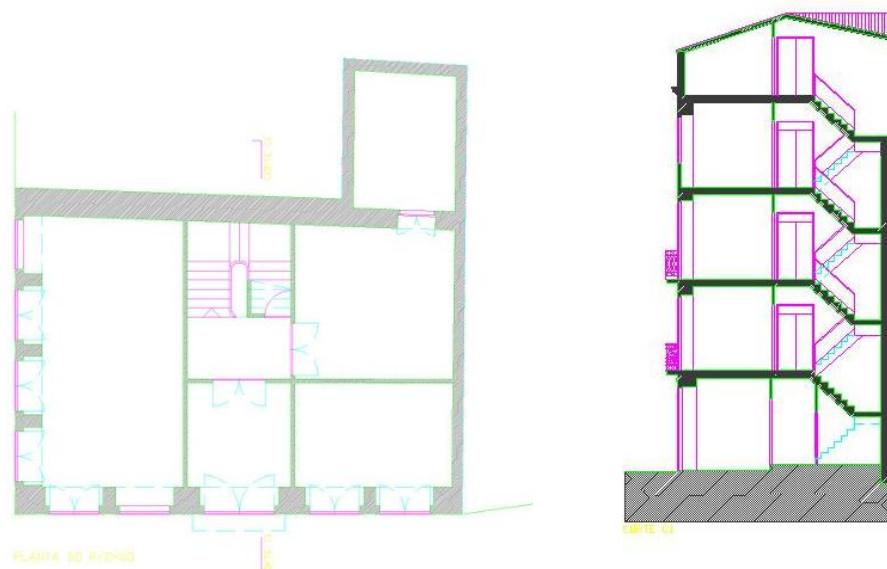
A medida que o diagnóstico actual do edifício foi efectuado (Figura 45/ Anexo IV), seja a organização, funcionalidades e materiais, evidenciou-se todas as patologias e necessidades, que este apresenta nos seus espaços, permitindo perceber as causas e pensar nas possíveis soluções a adoptar para que estas sejam resolvidas, provendo um melhor conforto geral, adaptado a uma frequente manutenção.

Figura 45: Planta e corte do projecto existente

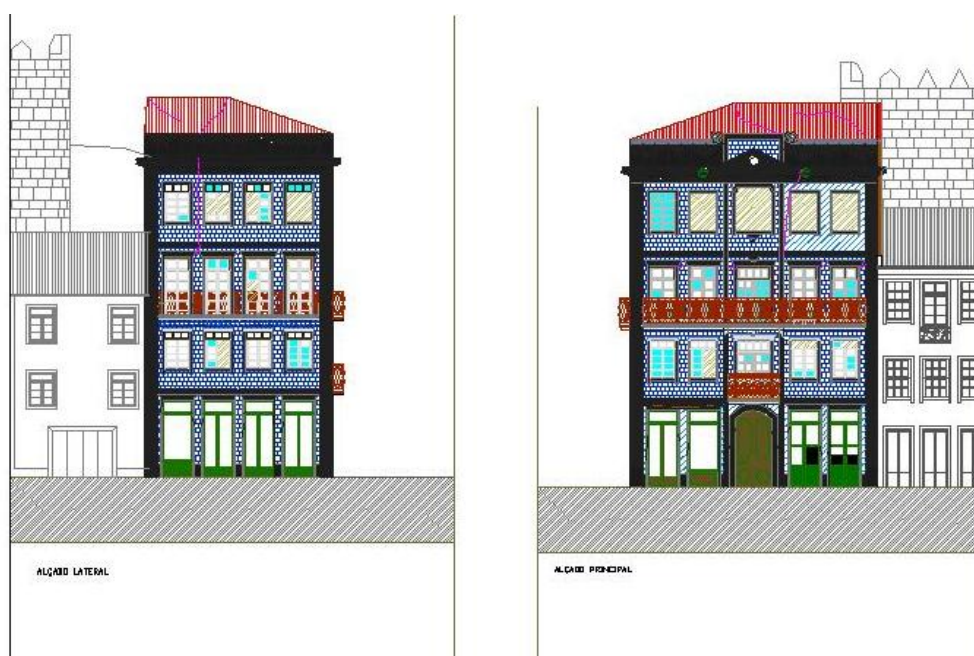
A fachada deste edifício, apresenta um elevado nível de degradação (Figura 47/ Anexo V), sendo assim, começa-se por uma limpeza geral. Elimina-se a sua sujidade, provocada pelas diversas poluições ambientais e também pelos fungos e bolores existentes, resultados desses mesmos factores de poluição ou até mesmo factores climáticos e má conduta das águas das chuvas, provenientes da sua cobertura e a falta de caleiros em toda a extensão da fachada. Recorre-se então, a um material de limpeza, constituído por um jacto de pressão, para deste modo se perceber, evidentemente, a situação que se encontra esta fachada a nível de humidade. Verificou-se que o nível de humidade mais acentuada, situa-se concretamente, na zona das varandas onde a sua acumulação é mais consistente, provocando o ponto de saturação e ao posterior escoamento para a fachada, infiltrando-se nela e permitindo o seu alastrar para as restantes partes. Na sua base (contacto com o solo) e na sua cobertura devido a infiltrações oriundas desta ou empenas desprotegidas, isso também é visível, provocando o enegrecimento da pedra, fenda e apodrecimento das madeiras das portas exteriores.

Figura 47: Desenhos das Patologias das Fachadas em AutoCad

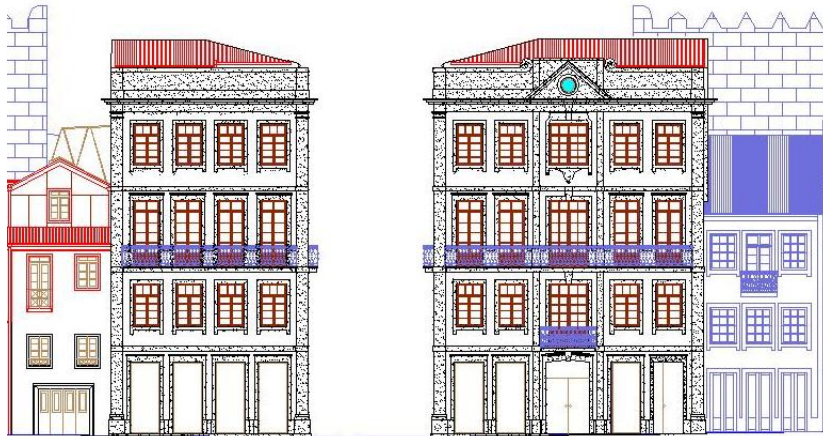
janelas, devidamente vedados, características com os mesmos materiais pintados em tinta branca, suportando os vidros vedados, promovendo o isolamento térmico. As grades, representativas dos suportes das varandas, passaram pela sua reabilitação, submetida a um lixamento profundo e subsequente pintura em tinta verde, prevalecendo a cor que nelas já estava inserida.

Figura 48: Desenho das Fachadas do Edifício Reabilitado

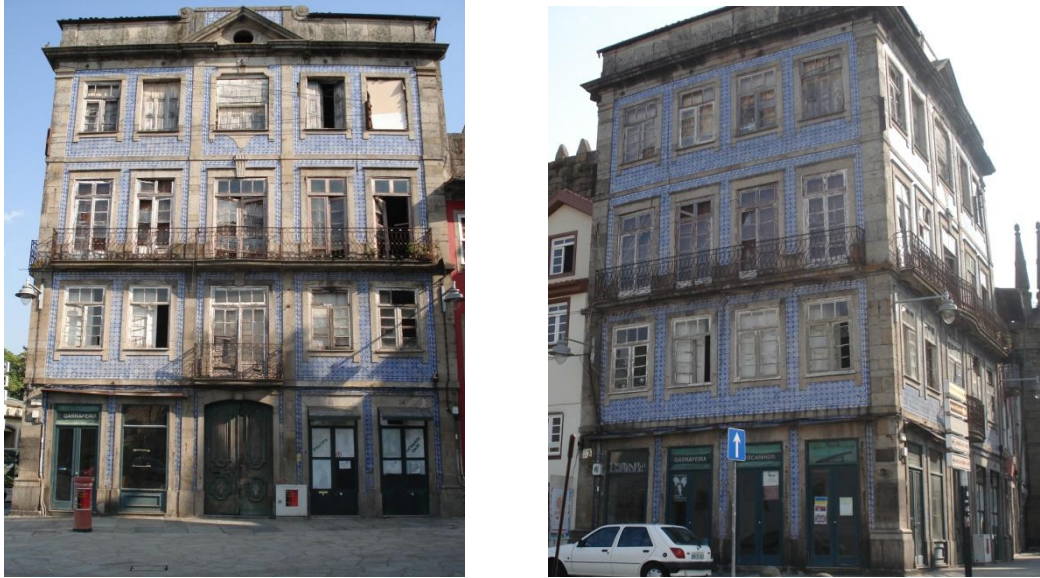
Figura 49: Edifício em estudo para Reabilitação

Edifício de gaveto, com 215 anos de história, configurado pela sua distinta dimensão (escala) superior, relativamente, a todos os edifícios que o rodeias. Apresenta diversas características do Neoclássicos, foi construído na era de Carlos Amarante e está, seguidamente, compreendido pelas suas linhas rectas e regulares, dispondo todos os seus elementos de forma simétrica. Os seus elementos exteriores, estão compreendidos entre a sua cobertura, fachada, Portas Exteriores, Portadas e Portas das Varandas, Janelas e Montras, Varandas, enquanto os seus interiores estão mencionados através dos seus tectos, vãos interiores, pavimentos e paredes interiores. Estes caracterizam-se, seguidamente, através dos seus quadros referentes, consoante as suas patologias e causas, para que desta forma se perceba todos os seus problemas, para que seja efectuada a melhor das soluções de intervenção de reabilitação.
