Ocorrência de Estafilococos coagulase negativa em água superficial e de profundidade

Dissertação para obtenção do Grau de Mestre em

Bioquímica

**Dissertação realizada em colaboração
com a empresa
Águas do Douro e Paiva, SA.**

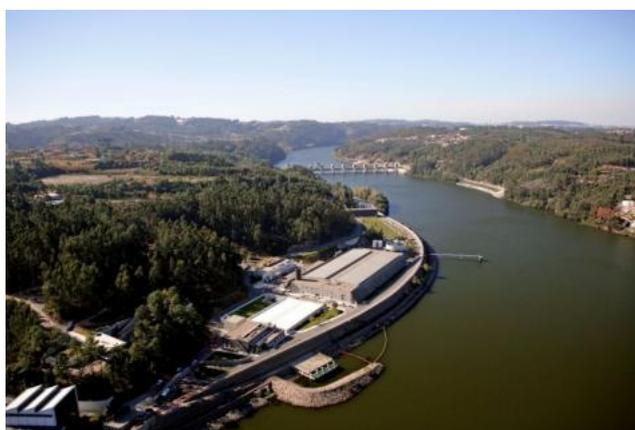
Figura 2 - Vista aérea do Complexo de Lever.

O Complexo de Lever (Figura 2) encontra-se integrado no Sistema Multimunicipal de Abastecimento de Água à Área Sul do Grande Porto, constitui a “grande fábrica” do sistema (16). Situado na margem esquerda do rio Douro é responsável pelo tratamento de água para cerca de milhão e meio de habitantes, 85% da população abrangida por todo o sistema da AdDP [14].

O Complexo de Lever integra uma captação de água superficial, um reservatório de água bruta e outro de água tratada, uma unidade de pré-tratamento, uma Estação de Tratamento de Água (ETA), uma unidade de tratamento de lamas, uma estação elevatória, duas subestações elétricas, além de três poços de captação em profundidade situados no areal de Lever (Figura 3) e duas estações elevatórias que lhes estão associadas. Inclui ainda um laboratório, onde são realizadas análises microbiológicas e físico-químicas, de controlo de qualidade da água produzida e distribuída pelo sistema da AdDP [16, 17].

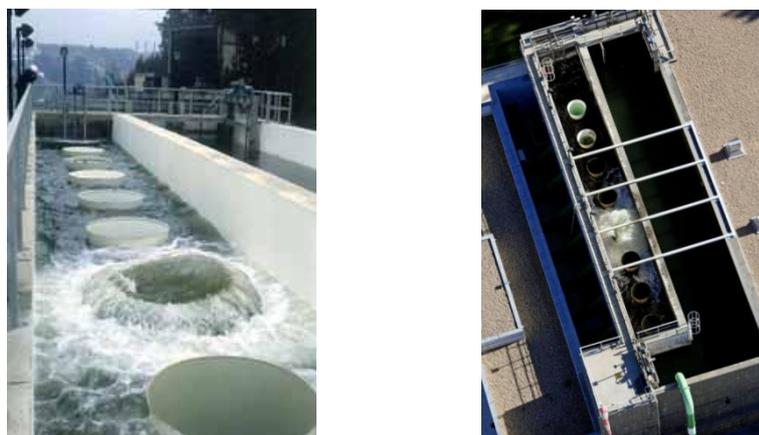
Figura 5 - Reservatório de água bruta.

A água superficial é captada na albufeira de Crestuma-Lever por grupos de elevação submersíveis (Figura 4) e encaminhada para um reservatório de água bruta (Figura 5). A cota

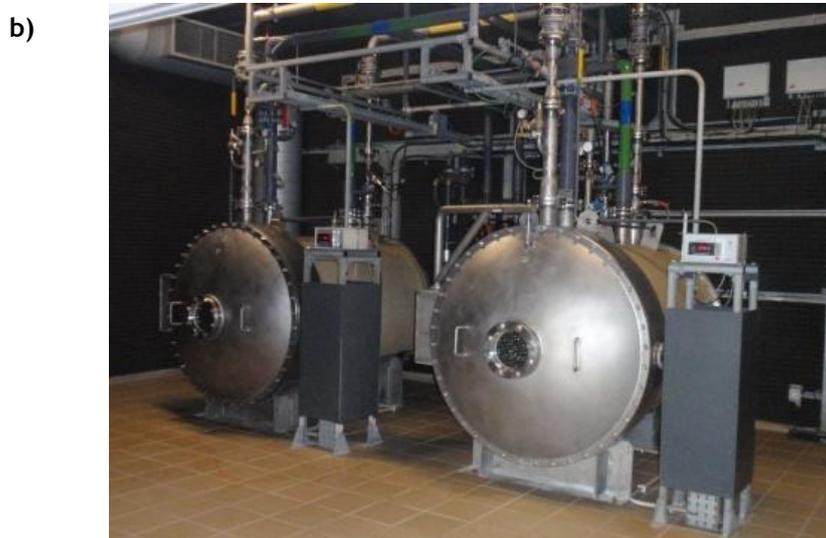
Figura 8- Pré-oxidação a) Esquema de funcionamento da pré-oxidação; b) Fotografia dos reatores.

Pré-oxidação é a primeira etapa do tratamento da ETA. Nesta primeira etapa, a água captada é tratada com ozônio (Figura 8). Este produto oxida a matéria orgânica e elimina microrganismos e algas existentes na água. O ozônio é produzido no local, a partir de oxigênio.

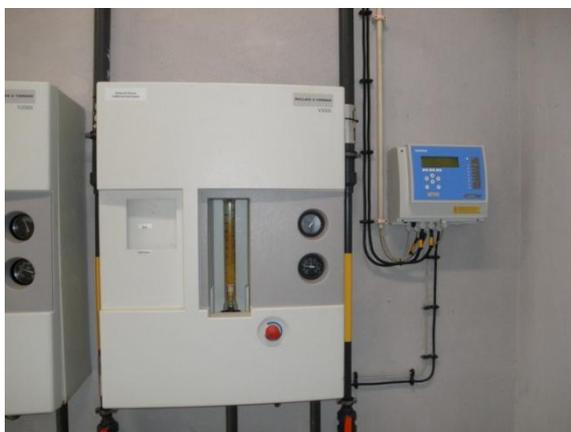
Figura 12- Clorímetros.

É efetuada uma desinfecção final com cloro (Figura 12), de modo a garantir a qualidade microbiológica da água produzida, quer à saída da estação, quer ao longo de toda a rede de distribuição. É nesta fase que é misturada a água proveniente da captação em profundidade, que poderá ter passado, ou não, pelo pré-tratamento.

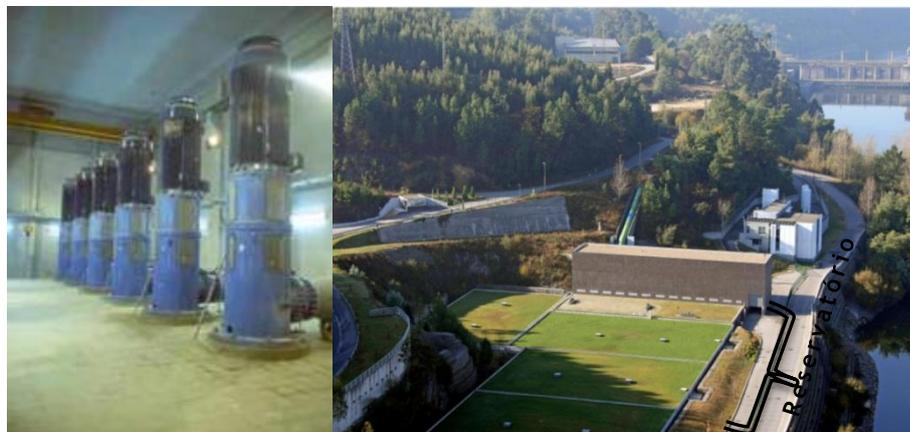
Figura 13- Elevação e Armazenamento de água tratada. a) Bombas elevatórias; b) Reservatório subterrâneo de água tratada.

A água tratada é armazenada num reservatório com capacidade para 30000 m³ (Figura 13b), sendo depois elevada para os Reservatórios de Jovim, Lagoa e Seixo Alvo.

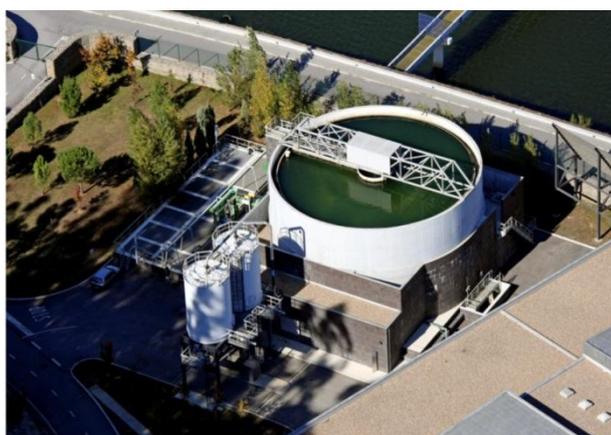
Figura 14- Unidade de Tratamento de Lamas

As águas de lavagem dos filtros e as lamas recolhidas à superfície do CoCoDAFF são dirigidas para a Unidade de Tratamento de Lamas (Figura 14), onde serão desidratadas. Este processo é realizado em duas etapas, espessamento e centrifugação.

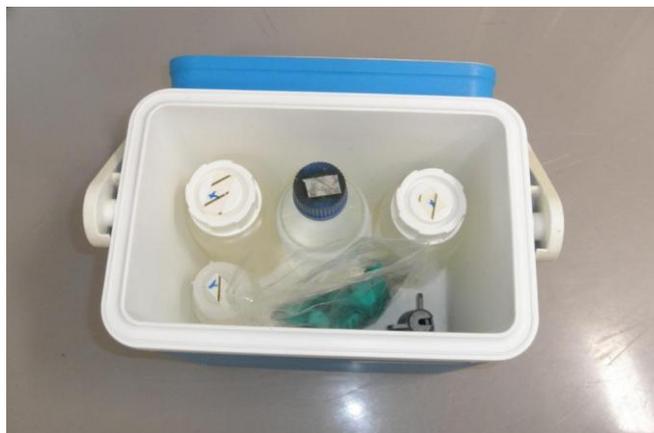
Figura 16- Material de colheita.

O material utilizado incluiu: amostrador, corda, peso, roldana, mala térmica para transporte de amostras, frascos de colheita esterilizados (devidamente identificados), acumuladores refrigerados, luvas, frascos com Água estéril.

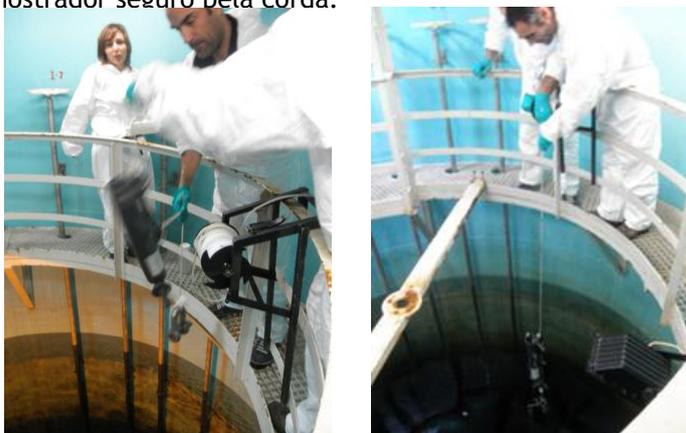
Figura 18- Descida do amostrador.

Manualmente ou com auxílio de uma roldana fazer descer o amostrador seguro pela corda.

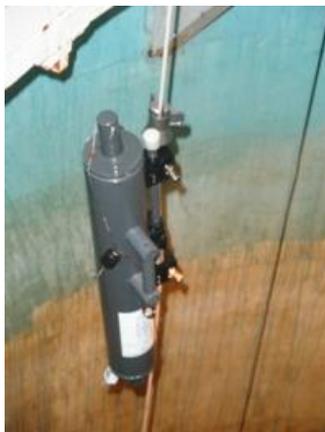
Figura 19- Amostrador a subir.

Após atingida a profundidade desejada, colocar o emissário (9) na corda de suspensão solta-lo. Este ao bater no bloco de libertação (5) fará com que o laço colocado na fenda seja libertado levando ao fecho das tampas (1 e 6).

Puxar o amostrador para a superfície (Figura 19).

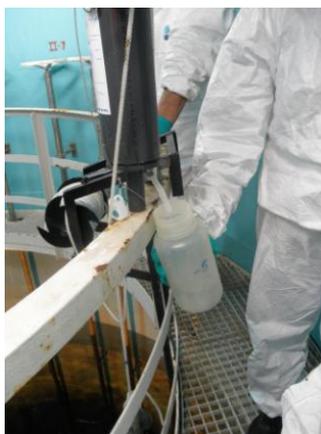
Figura 20- Transferência da amostra.

5 - Transferência da amostra (Figura 20)

Com o amostrador posicionado na vertical abrir o parafuso superior de ventilação e a torneira de drenagem inferior e proceder à transferência da amostra para o recipiente de colheita.

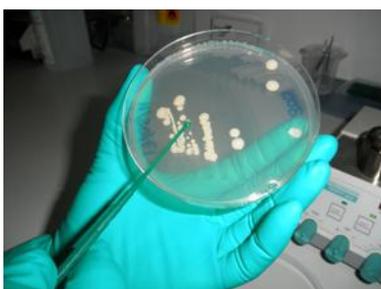
Figura 21- Seleção de colônia para identificação.

A partir de uma cultura pura com 18-24h, selecionou-se uma colônia bem isolada para ser identificada (Figura 21).

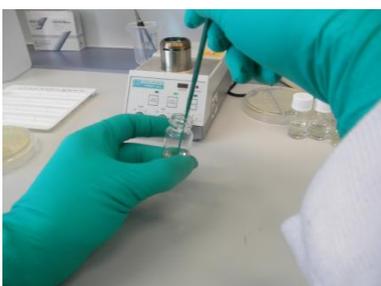
Figura 22- Emulsão da colônia no meio MID 69B.

Emulsionou-se a colônia no meio MID 69B, fornecido juntamente com a galeria (Figura 22).

Agitou-se vigorosamente.

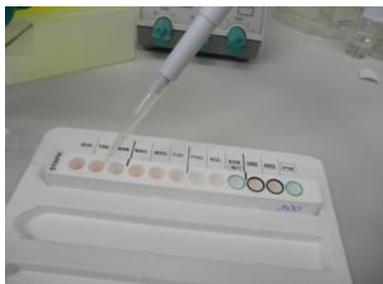
Figura 23- Inoculação da galeria.

Cuidadosamente retirou-se a película adesiva que sela a galeria.

Utilizando uma pipeta de Pasteur ou uma Micropipeta, adicionaram-se 3 a 4 gotas ($.100\mu\text{L}$) da suspensão a cada poço da galeria e encheram-se com 3-4 gotas de óleo mineral os poços indicados (10 e 11): Urease (URE) e Arginina (ARG) (Figura 23). Nota 2: Estes poços encontravam-se assinalados com um círculo negro. Selou-se a galeria com a fita adesiva.

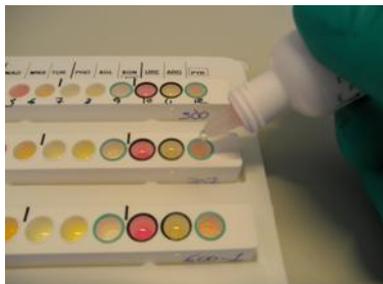
Figura 26- Adição de reagentes.

Adicionaram-se aos poços indicados os reagentes (Figura 26):
