**AVALIAÇÃO DA QUALIDADE DA ÁGUA NA BACIA
HIDROGRÁFICA DO RIO SANGA DOS BOIS, NA CACHOEIRA
DO BOM JESUS, EM FLORIANÓPOLIS – (SC)**

FLORIANÓPOLIS, (SC)
NOVEMBRO/2008

**Trabalho apresentado à Universidade
Federal de Santa Catarina para
Conclusão do Curso de Graduação em
Engenharia Sanitária e Ambiental**

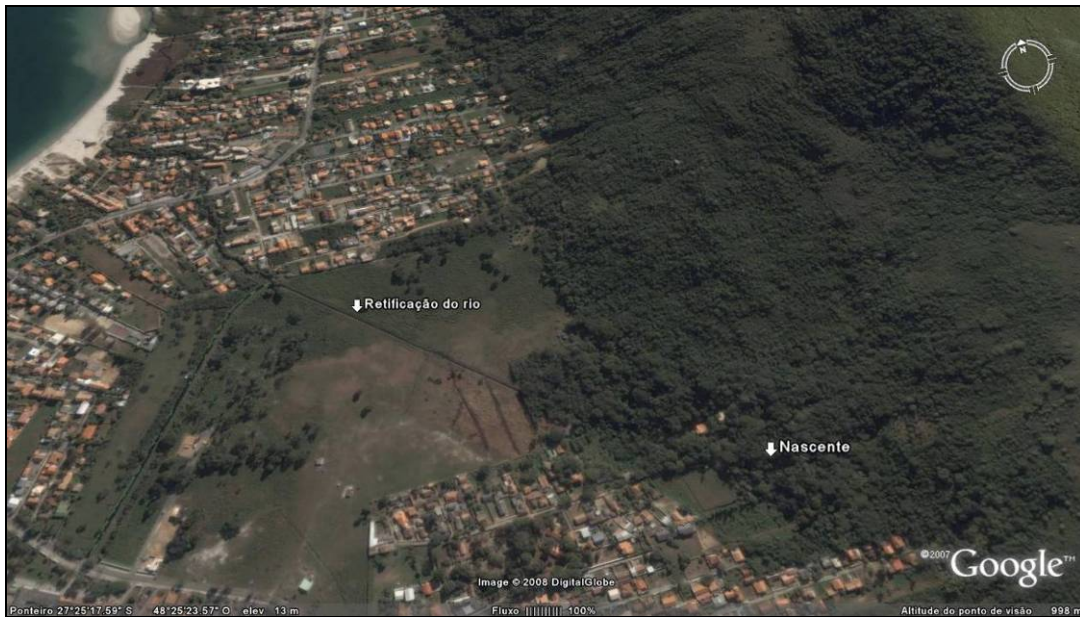
O rio Sanga dos Bois, que como foi citado anteriormente, nasce no morro da Cachoeira e deságua na Laguna de Ponta das Canas, tem comprimento de aproximadamente 2,07 km e caracteriza-se por apresentar pouquíssima cobertura de mata ciliar e encontrar-se retificado por cerca de 400m, após descer do morro e atingir a planície onde está sendo construído um condomínio de alto padrão, o Jardim Nova Cachoeira, conforme pode-se observar na Figura 3.

Figura 3 - Retificação do rio na planície após a nascente. Fonte: Google Earth®

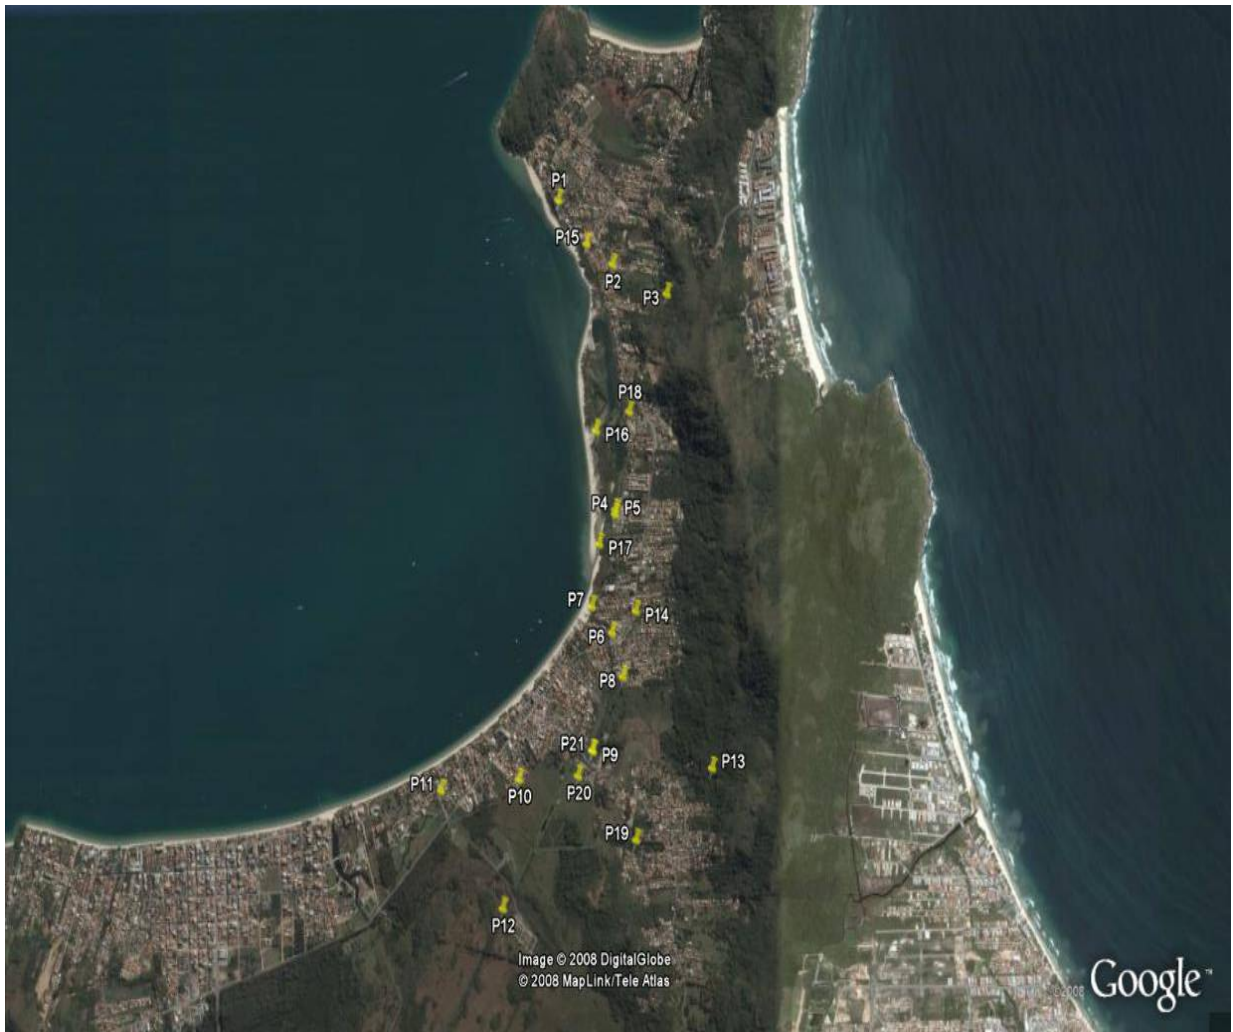
Figura 5 - Pontos de coleta de água. Fonte: Google Earth®

De posse de todas essas informações, foram determinados os 21 pontos amostrais na bacia do rio Sanga dos Bois para análise de parâmetros físico-químico e biológicos da água. Esses pontos foram considerados estratégicos para uma adequada amostragem e posterior monitoramento da qualidade da água na bacia. A Figura 5 abaixo mostra os pontos de coleta na bacia.

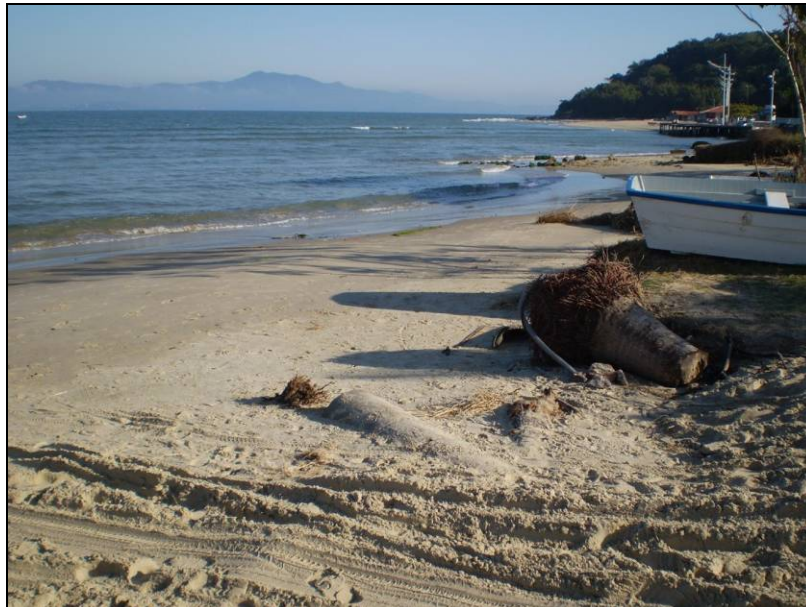
No ponto P1 - Tubulação de drenagem pluvial que desembocava na praia, ao lado do Hotel Costa Norte, próximo a Ponta das Canas só ocorreu coleta na primeira fase, pois entre os meses de março e maio o mesmo foi aterrado, não desembocando mais na praia. A responsabilidade pela obra foi da Prefeitura Municipal de Florianópolis, com o intuito de evitar que houvesse despejo na praia, entretanto, desconhece-se maiores informações a respeito da obra. Através da Figura 6 pode-se observar o ponto P1 após ser aterrado.

Figura 6 - Ponto P1 após ser aterrado

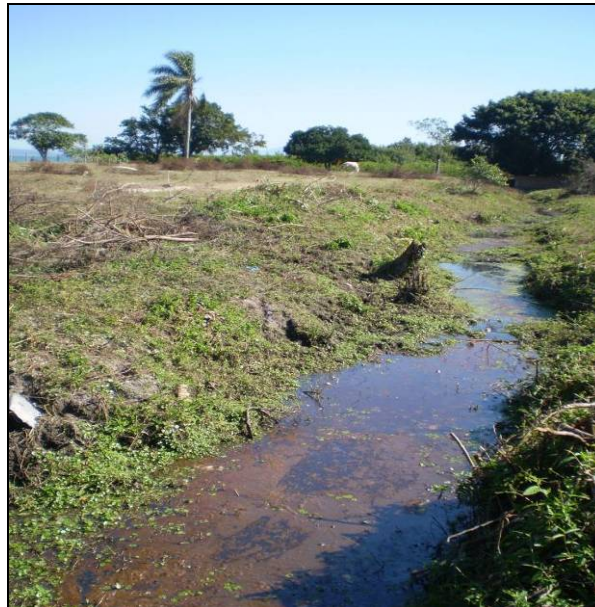
Figura 7 – Local de coleta do ponto P2

O ponto P2 - Tubulação que canaliza Rio Thomé, onde intercepta Av. Luiz Boiteux Piazza, localiza-se próximo á saída do Rio para a Laguna, após passar por uma área ocupada por residências, localizada a jusante da nascente. O local apresenta visível contribuição para a poluição da Laguna de Ponta das Canas, apresentando um aspecto de esgoto bruto, com alta concentração de sólidos suspensos, conforme pode-se visualizar na Figura 7 abaixo. Essa foto foi tirada durante a terceira fase de coleta, com baixo índice de precipitação e maré seca no momento da coleta.

Os valores para Coliformes Fecais encontrados para esse ponto (Tabela 1) foram superiores ao limite estabelecido pela legislação (Tabela 4) na primeira e na terceira fase de

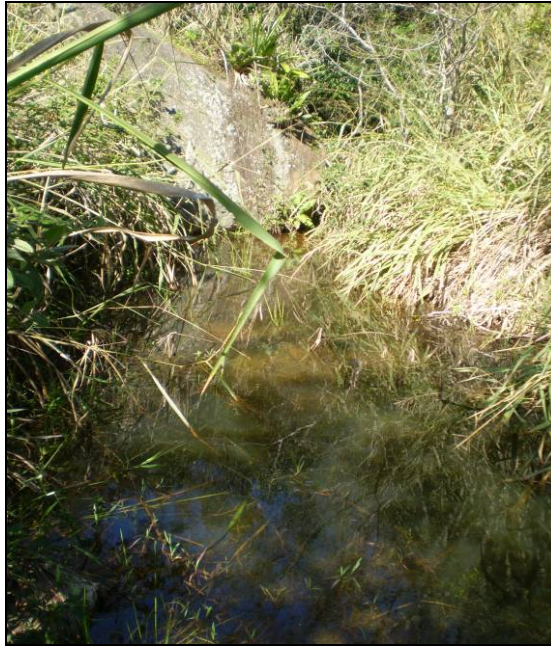
Figura 8 – Local de coleta do ponto P3

Os pontos P3 e P13 localizam-se próximos às nascentes dos Rios Thomé e Sanga dos Bois, respectivamente. Em ambos não há ocorrência de residências à montante, apenas ocorrência de pequena criação de animais, no caso da nascente do Rio Thomé. A Figura 8 mostra o ponto P3 a Figura 9 e a mostra o ponto P13.

As análises para coliformes fecais nos dois pontos próximos as nascentes, a montante de residências, dos rios Sanga dos Bois e Thomé (P3 e P13), mostraram que as águas possuem concentrações de coliformes fecais baixas (Tabela 1). Estes pontos atenderam os limites estabelecidos por lei (Tabela 4), apresentando baixas concentrações de Coliformes Fecais nas três etapas de coleta. Na terceira fase de coleta, inclusive, aproximando-se a valores não detectáveis pelo método utilizado.

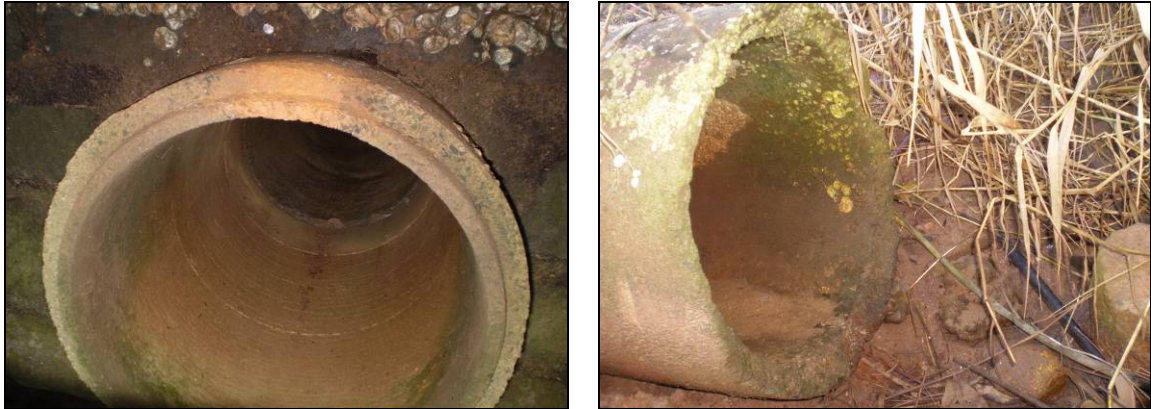
Ambos os pontos caracterizam-se por serem tubulações de drenagem pluvial que deságuam no manguezal da Laguna de Ponta das Canas, ao lado do condomínio Bom Abrigo. Em ambos os pontos não foram realizadas coletas na terceira fase, sendo que no P5 só foi realizada coleta na primeira fase. Tal fato ocorreu devido à inexistência de escoamento nas tubulações, impedindo a coleta. A Figura 10 mostra os pontos de coleta secos, sendo o P4 a fotografia da esquerda e o P5 a fotografia da direita.

Figura 10 - Pontos P4, esquerda e P5, direita

Os valores das concentrações de coliformes fecais encontrados na primeira fase de coleta (Tabela 1), fim da temporada de verão, para os dois pontos foram superiores ao estabelecido pela legislação (Tabela 4). Tal fato indica que durante a alta temporada, com o aumento da população, pode haver despejo clandestino de esgoto nas tubulações pluviais.

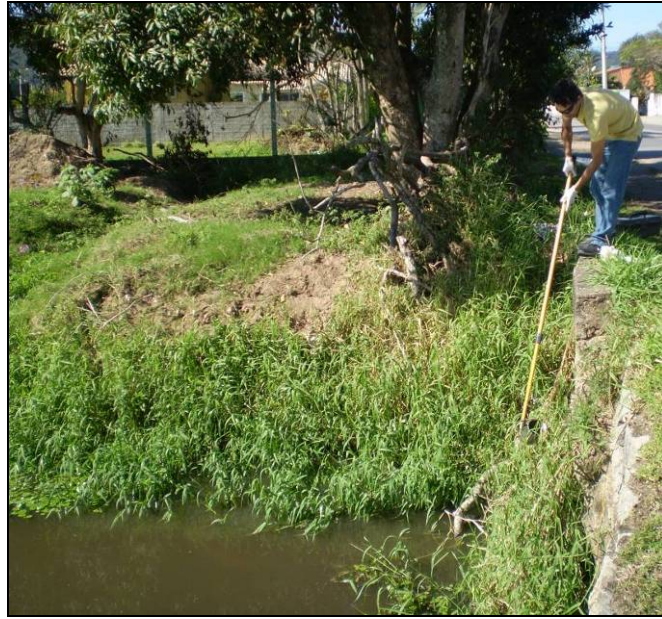
Figura 15 - Coleta de amostra no ponto P9

A Figura 15 mostra o técnico coletando amostra no ponto P9 e a Figura 16 mostra a tubulação, mais à direita na foto, onde foi coletada a amostra do ponto P21.

A tubulação onde foi feita a coleta do ponto P9 drena a água proveniente dos canais de drenagem do DNOS, localizados atrás da sede da Serte (Figura 14). Esses canais tem ligação com a bacia do Sanga dos Bois justamente no ponto de coleta e apresentam indícios de contaminação por esgoto doméstico, com alta concentração de coliformes fecais e nutrientes, além de sinais de eutrofização, com excesso de crescimento de macrófitas. A tubulação onde foi feita a coleta do ponto P21 está ligada à drenagem urbana.

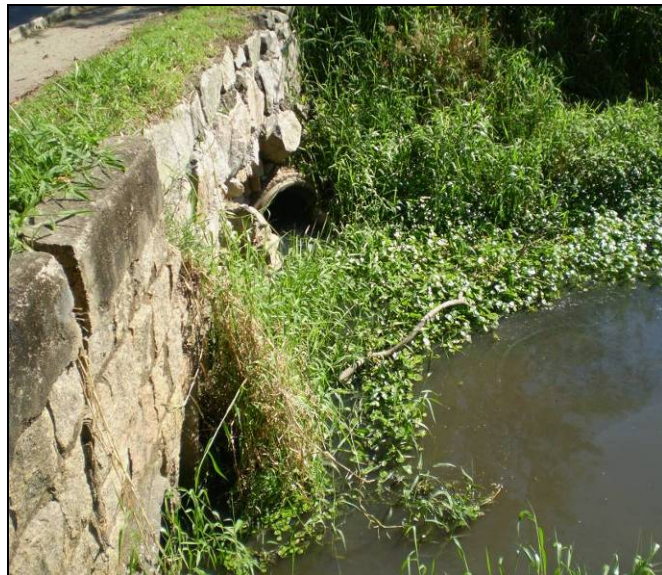
Figura 16 - Local de coleta dos Pontos P9 (à esquerda) e P21, à direita

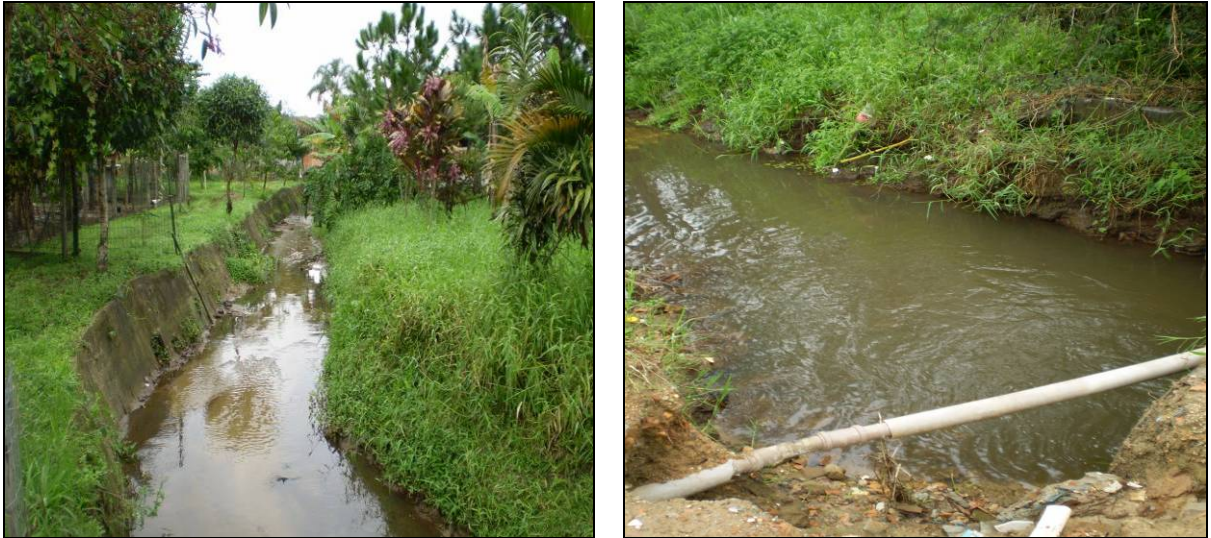
O ponto P19 localiza-se em um canal paralelo à Avenida Leonel Pereira, que atravessa a Serv. Gervásio Manuel da Cunha. Nesse local existe uma grande concentração de residências e o canal apresenta seções em concreto. A Figura 17 mostra o local de coleta e o canal retificado em concreto.

Figura 17 - Ponto P19 e local onde o canal apresenta seção em concreto

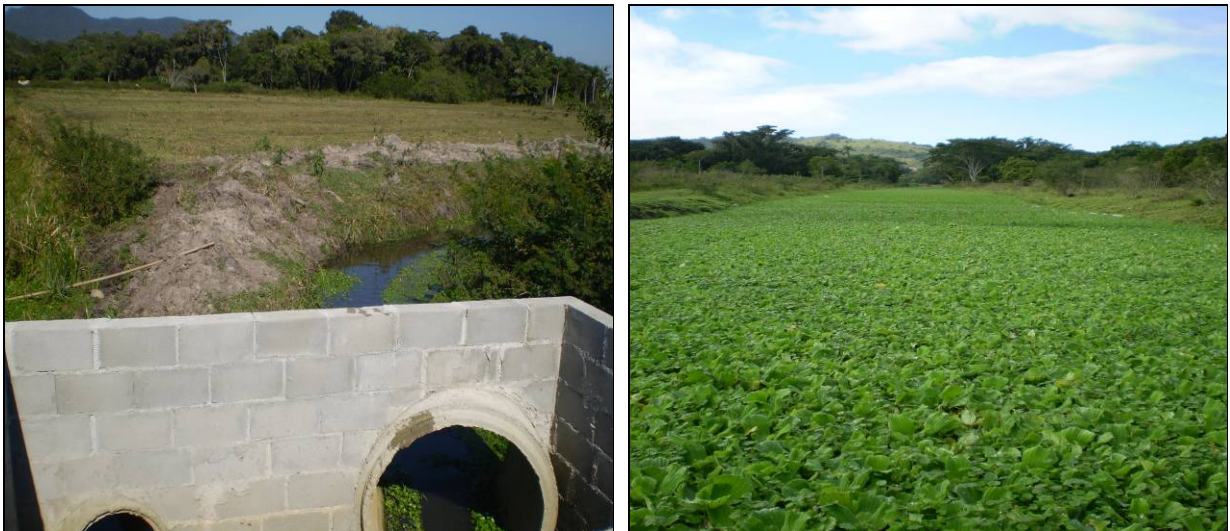
O Ponto P20 localiza-se à jusante, após o canal percorrer um trecho de aproximadamente 1,2 km altamente eutrofizado, com uma altíssima concentração de macrófitas, formando uma espécie de “tapete verde”. A localização exata do ponto P20 é uma caixa coletora que recebe 3 canais, atrás das construções da sede da Serte. A coleta foi feita na continuação do canal em que foram coletadas as amostras do P19. A Figura 18 mostra o local de coleta do P20 e o “tapete de macrófitas” localizado entre os dois pontos.

Figura 18 - Ponto P20 e o canal com excesso de macrófitas entre esse ponto e o P19

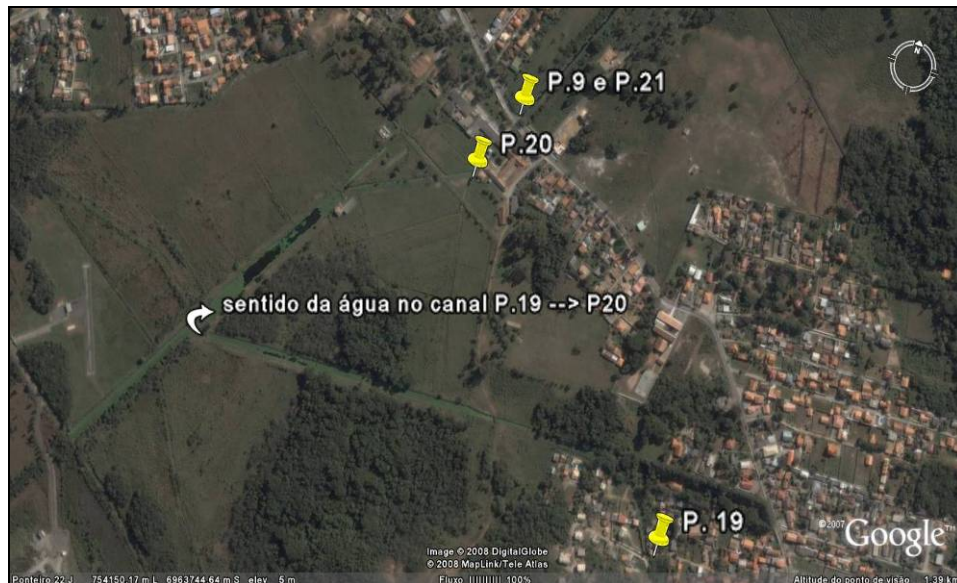
Figura 19 - Localização dos Pontos P19 e P20 em relação aos pontos P9 e P21. Fonte: Google Earth®

A Figura 19 abaixo mostra a localização dos pontos P19 e P20, apresentando também a localização dos pontos P9 e P21 mais a jusante como referência.

No que se refere ao parâmetro coliforme fecais, um fato interessante ocorreu. Na segunda fase de coletas, a concentração deste parâmetro foi reduzida em 9 vezes no trecho entre o ponto P19 e o P20 (Tabela 1). O valor encontrado para o P19 foi de 1000 NMP/100 ml de Coliformes Fecais e, no segundo, 110 NMP/100ml. Tal redução era esperada, devido à alta concentração de macrófitas entre os trechos, que subentendia-se, removeriam parte dos microorganismos patógenos. Entretanto, na terceira fase de coleta, observou-se o inverso. A concentração de coliformes fecais encontrada no ponto P20 foi superior em 4,5 vezes do que a concentração encontrada no ponto P19, ficando muito acima do permitido pela legislação (Tabela 4) nos dois pontos, durante essa fase.

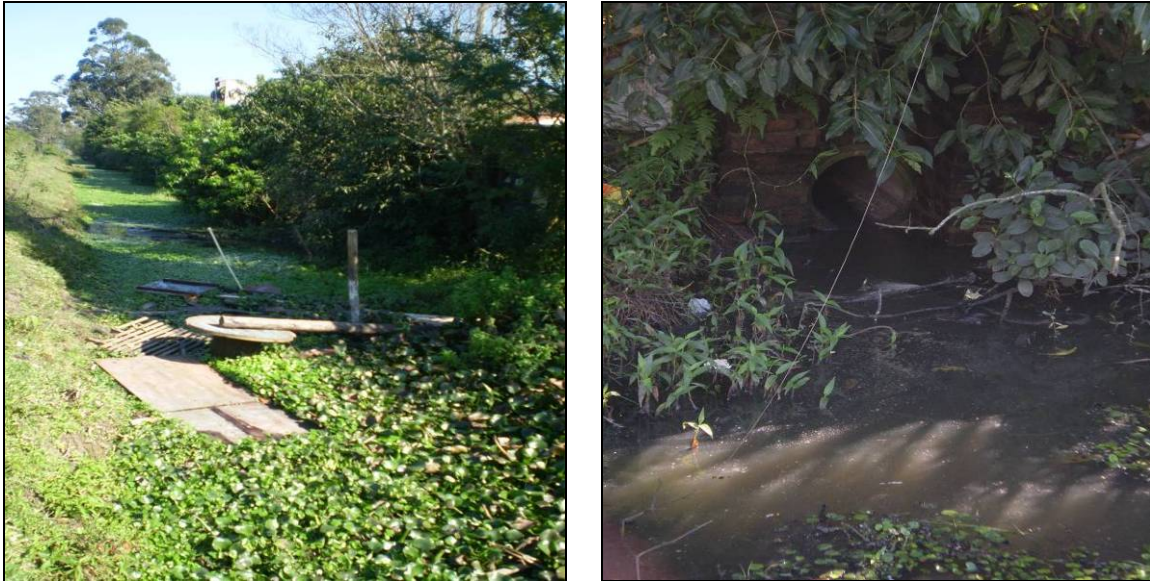
O P10 caracteriza-se por ser um canal de macrodrenagem, pertencente ao sistema de canais de drenagem do DNOS. Apresenta grande concentração de algas, tem baixa mobilidade das águas e recebe, perceptivelmente, lançamento irregular de esgoto doméstico proveniente de residências localizadas em sua margem. O local exato de coleta é o fim da Rua Maria Serafina de Oliveira. A Figura 20 abaixo mostra o local de coleta do ponto P10, bem como o lançamento de esgoto doméstico, ao lado do ponto, no canal.

Figura 20 - Canal onde localiza-se o P10 e lançamento irregular de esgoto doméstico no canal

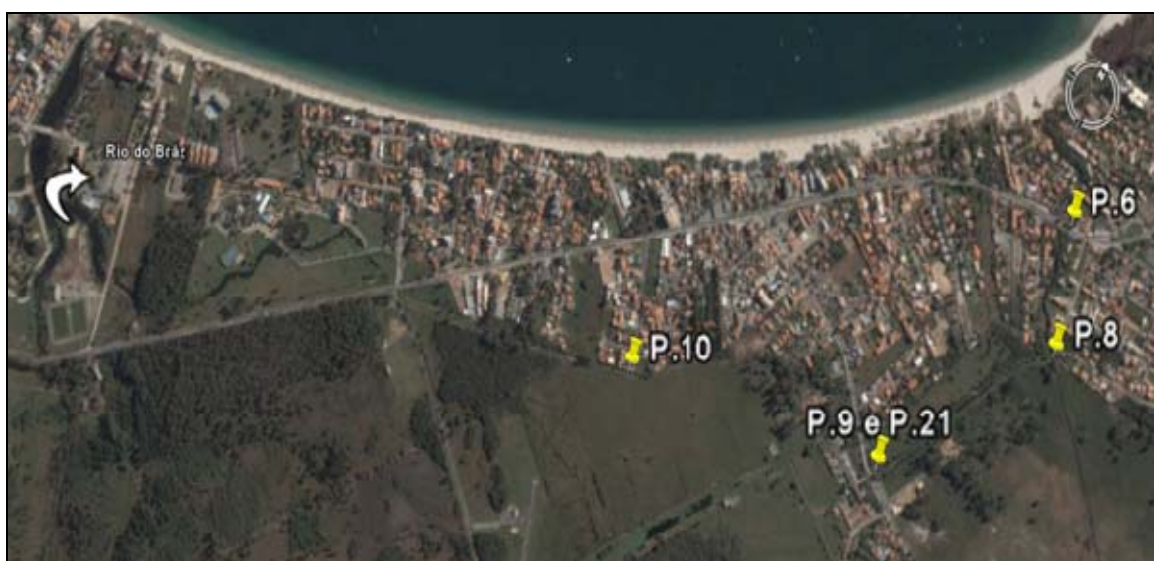
Figura 21 - Localização do ponto P10 na área de estudo. Fonte: Google Earth®

Teoricamente, o canal onde é coletada a amostra do P10 não tem influência sobre a qualidade da água no Rio Sanga dos Bois, já que seu sentido de escoamento é no sentido inverso, tendendo a desaguar no Rio do Brás, na praia de Canasvieiras. Porém, foi considerado importante no presente estudo tendo em vista que percorre uma extensão relativamente grande no distrito de Cachoeira do Bom Jesus e apresenta visível comprometimento da qualidade de suas águas, podendo causar risco à saúde pública. A Figura 21 abaixo mostra a localização do P10 em relação aos pontos analisados no Rio Sanga dos Bois, bem como a localização do Rio do Brás, na divisa entra as praias de Cachoeira e Canasvieiras.

Os valores das concentrações de coliformes fecais encontrados no ponto P10 (Tabela 1) foram superiores ao limite estabelecido pela Resolução n° 357/05 do CONAMA para os corpos d'água de classe 1 (Tabela 4) em todas as fases de coleta, sendo que a concentração encontrada na primeira fase de coletas foi o valor mais alto encontrado em todo o estudo. Nessa fase a concentração de coliformes fecais foi de 29.000.000 NMP/100ml, superando o estabelecido por lei em 11.600 vezes. Na segunda fase ocorreu significativa redução, muito provavelmente fruto da redução de população flutuante proveniente do verão, porém continuou acima do limite legal. Na terceira fase os valores encontrados voltaram a crescer, superando o limite estabelecido na resolução em 20 vezes. Tais concentrações são claros indícios do despejo clandestino de esgoto doméstico no corpo d'água.

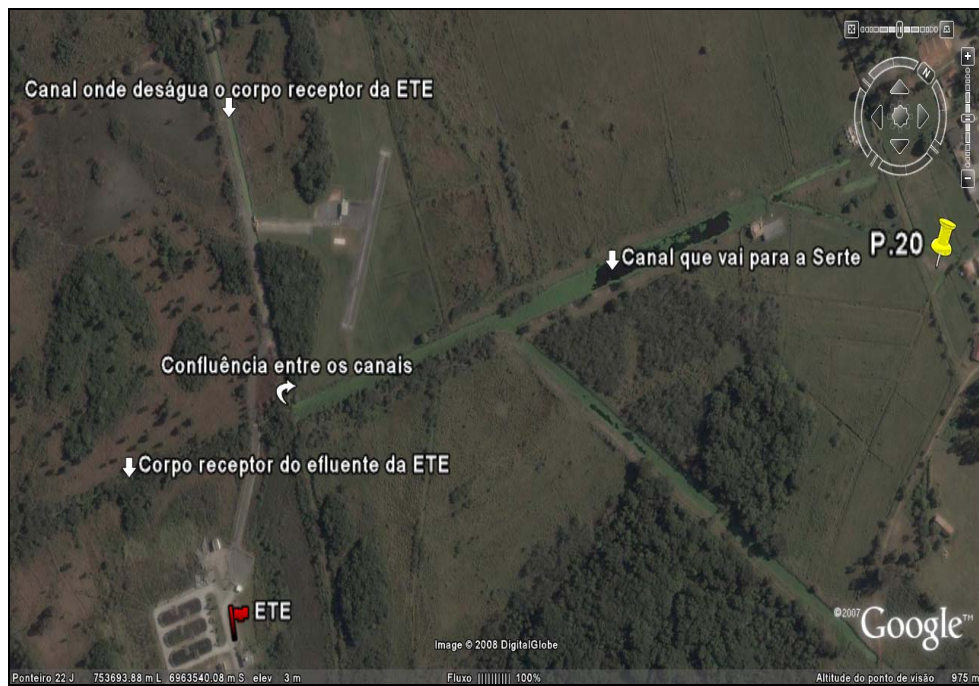
Figura 22 - Ponto de possível influência da ETE sobre a bacia do Rio Sanga dos Bois. Fonte: Google Earth®

Nas visitas de campo à área de estudo, verificou-se a possibilidade de haver uma ligação entre as bacias do Rio Ratoles e a bacia do Rio Sanga dos Bois, pois há um ponto, localizado ao lado do portão de acesso à ETE e onde o canal que recebe o efluente deságua no canal paralelo à estrada que dá acesso à estação, em que há um contato dessas águas com um canal que segue para a Serte, conforme mostram as Figuras 23 e 24. Nesse ponto onde há essa confluência de canais de drenagem tem-se uma baixa vazão e o sentido de escoamento da

água é praticamente imperceptível. Tal fato se deve à grande eutrofização e baixa declividade desses canais.

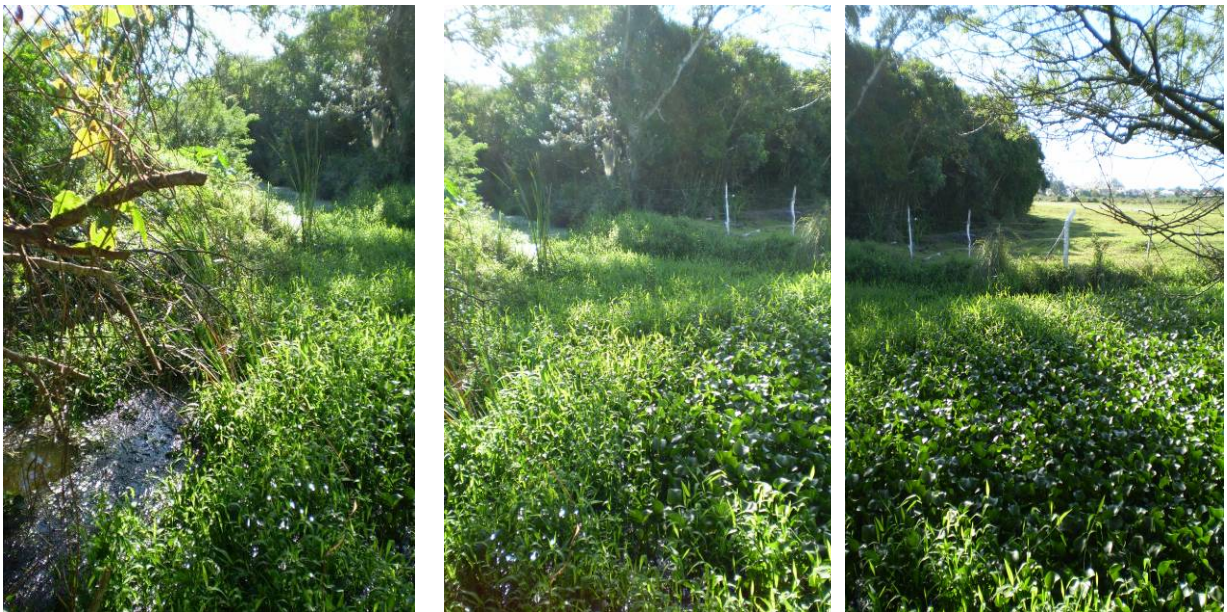
Figura 23 - À partir da foto à esquerda: Corpo receptor do efluente da ETE e canal em que o mesmo deságua, mais ao fundo; local da confluência entre os três canais; canal que segue para a Serte

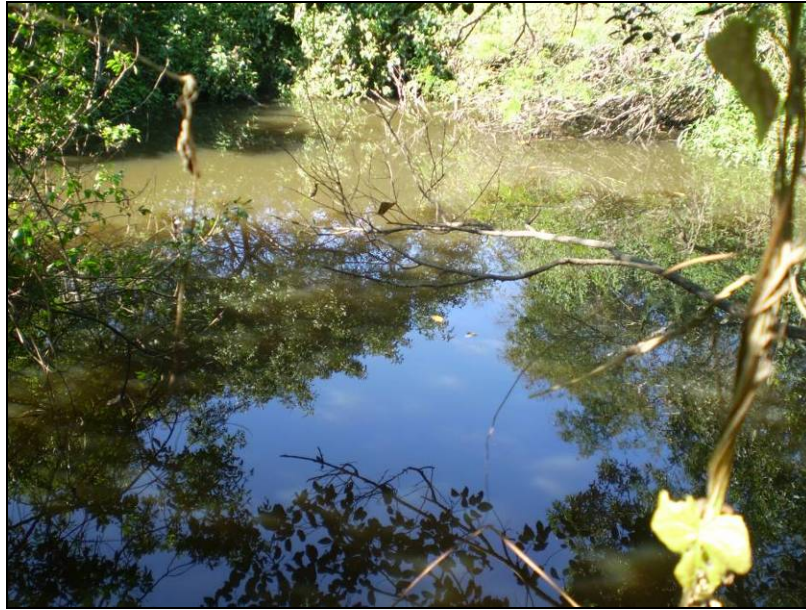
Figura 24 - Local de coleta do ponto P12

A Figura 24 abaixo mostra o local de coleta do ponto P12.

Tendo em vista que na Resolução nº 357/05 do CONAMA não é estabelecido um limite para o lançamento de efluentes, no que se refere à coliformes fecais, utilizou-se como comparação o mesmo limite de 2.500 NMP/100ml utilizado anteriormente. As análises das amostras coletadas na primeira e na segunda fase (Tabela 1) indicam valores iguais ou abaixo do limite estabelecido, sendo 2.000 NMP/100ml na primeira fase e 1.400 NMP/100ml na segunda fase. O valor encontrado na terceira fase, entretanto, foi muito superior, apresentando uma concentração de 90.000 NMP/100ml. Cabe ressaltar, porém, que as coletas foram feitas no ponto de mistura do efluente no corpo receptor, havendo assim uma diluição da concentração.

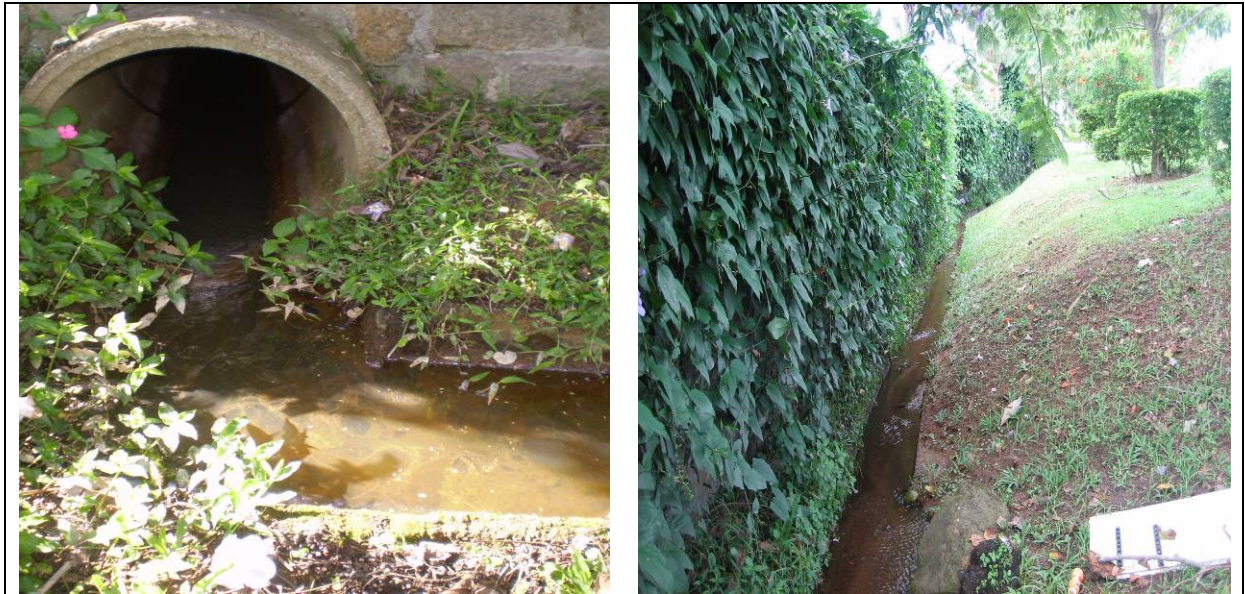
O ponto P14 localiza-se em uma tubulação de drenagem pluvial que passa dentro do condomínio Vereda Tropical, em frente ao Resort Praias Brancas, na Av. Luiz Boitex Piazza. Essa tubulação segue perpendicular à avenida, cruzando-a e posteriormente desaguando no manguezal, à jusante do ponto P7. A Figura 25 mostra o ponto de coleta P14.

Figura 25 – Local de coleta do ponto P14

Por ser uma tubulação que teoricamente só deveria escoar a água proveniente do morro e transportá-la até o mar, não eram esperados valores tão altos quanto os encontrados. Também não era esperada vazão significativa na terceira fase de coleta, quando o índice pluviométrico foi muito baixo, porém havia um significativo volume de água saindo da tubulação, com aparente contaminação por despejos domésticos, conforme Figura 25 acima.

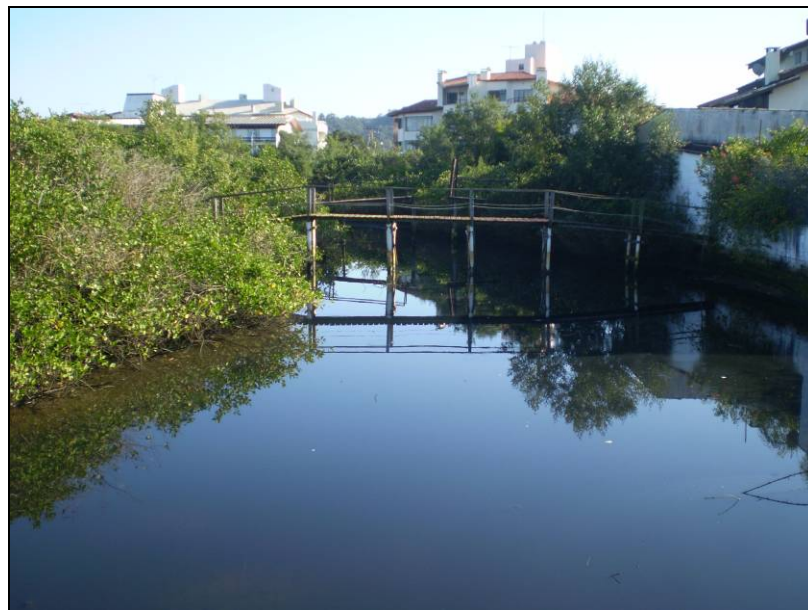
Figura 26 - Local de coleta do ponto P15

O ponto de coleta P15 corresponde ao extremo norte da Laguna de ponta das Canas, num local que apresenta baixa circulação e onde existem diversas residências localizadas nas margens da mesma. A Figura 26 abaixo mostra o local ponto de coleta P15 na Laguna de ponta das Canas.

De acordo com os valores de salinidade encontrados para esse ponto, o mesmo enquadra-se como **água salina**, sendo discutido a seguir como tal.

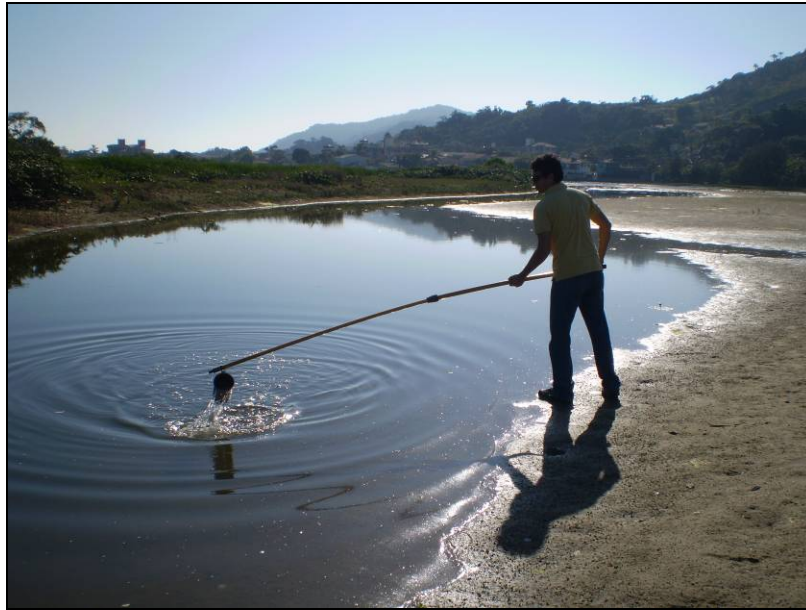
Figura 27 - Coleta de amostra no ponto P16 na terceira fase de coletas.

O ponto de coleta P16 está localizado no extremo oeste da laguna de Ponta das Canas, em uma área entre a restinga próxima à faixa de areia da praia e o manguezal. Esse local recebe muita influência de maré e a circulação da água é grande, havendo também grande variação da morfologia local ao longo do período de estudo. A Figura 27 abaixo mostra o local de coleta do ponto P16 durante a terceira fase de coletas, com a maré vazia.

De acordo com os valores de salinidade, superiores a 30‰, apresentados no ponto (Tabela 2), a água do mesmo é enquadrada como salina e será utilizado como comparação os padrões apresentados para águas salinas de Classe 1 da Resolução nº 357/05 do CONAMA, apresentados na Tabela 4.

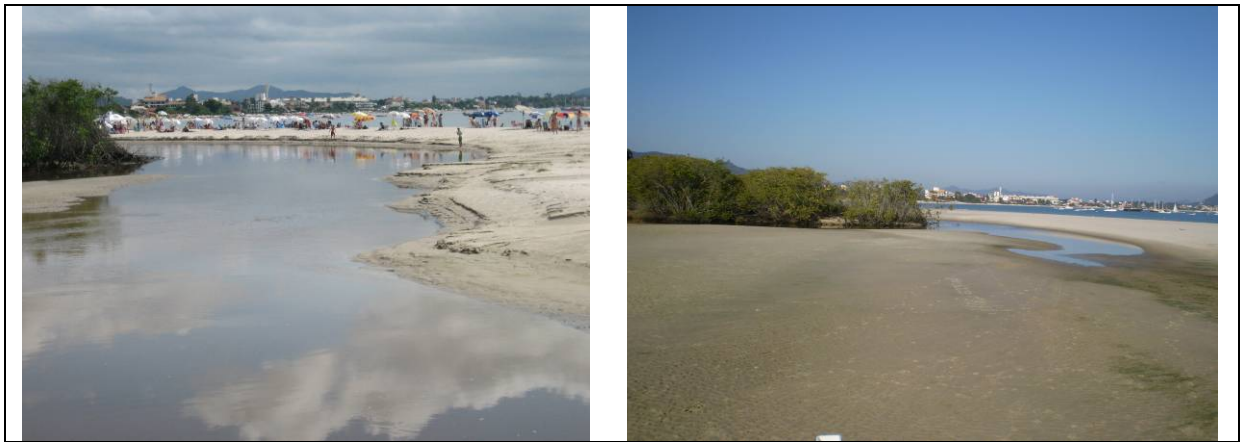
Figura 28 - Ponto de coleta P17 durante a primeira fase de coletas, à esquerda e terceira fase, à direita.

O ponto de coleta P17 corresponde à exutória da Laguna de Ponta das Canas, no local de saída do manguezal para o mar da baía de Canasvieiras. Nesse local é constante o contato primário das pessoas com água, principalmente durante as temporadas de veraneio. Abaixo

segue a Figura 28, com o local de coleta do ponto P17 durante a primeira fase com a maré cheia, à esquerda e durante a terceira fase de coletas com a maré seca, à direita.

A salinidade encontrada no ponto (Tabela 2) foi compatível com o definido para águas salgadas na segunda fase e com o definido para águas salobras na terceira fase (Tabela 4). Como não foi feita análise da salinidade na primeira fase, considerou-se que água como salgada na mesma, tendo em vista a ocorrência de maré alta no período.

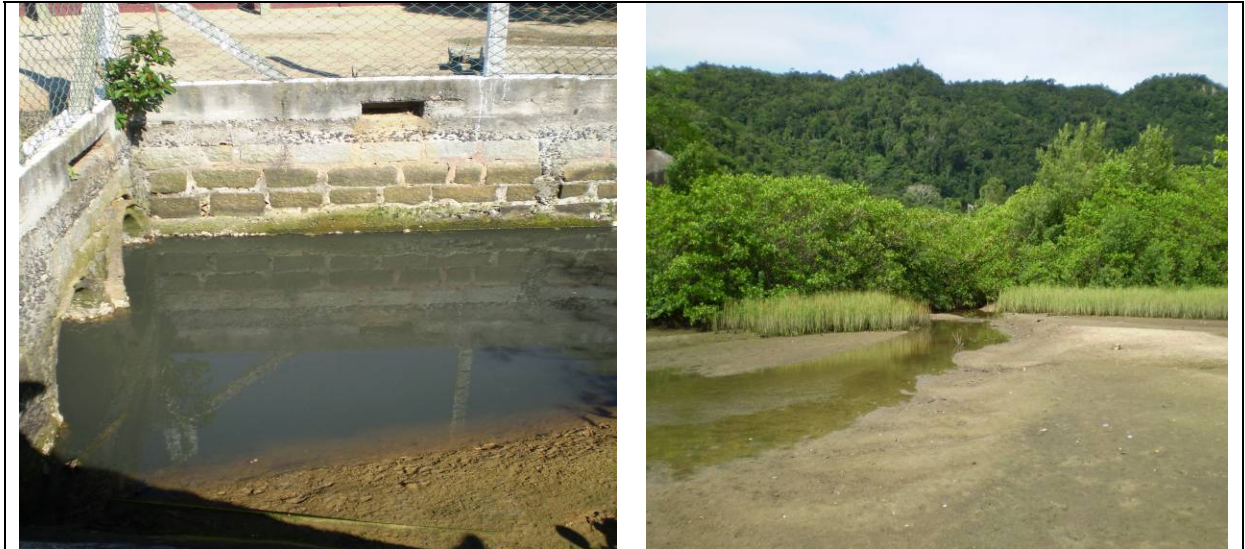
Pode-se visualizar a tubulação onde é feita sua coleta e sua saída no manguezal na Figura 29 abaixo.

Figura 29 - Local de coleta do P18 e sua saída no manguezal
